## RELATÓRIO DE FISCALIZAÇÃO

### V L LEITE (CONTRUTORA LOIOLA)

**Atividade:** Construção de edifícios (CNAE: 4120-4-00)

**Operação:** 317/2022

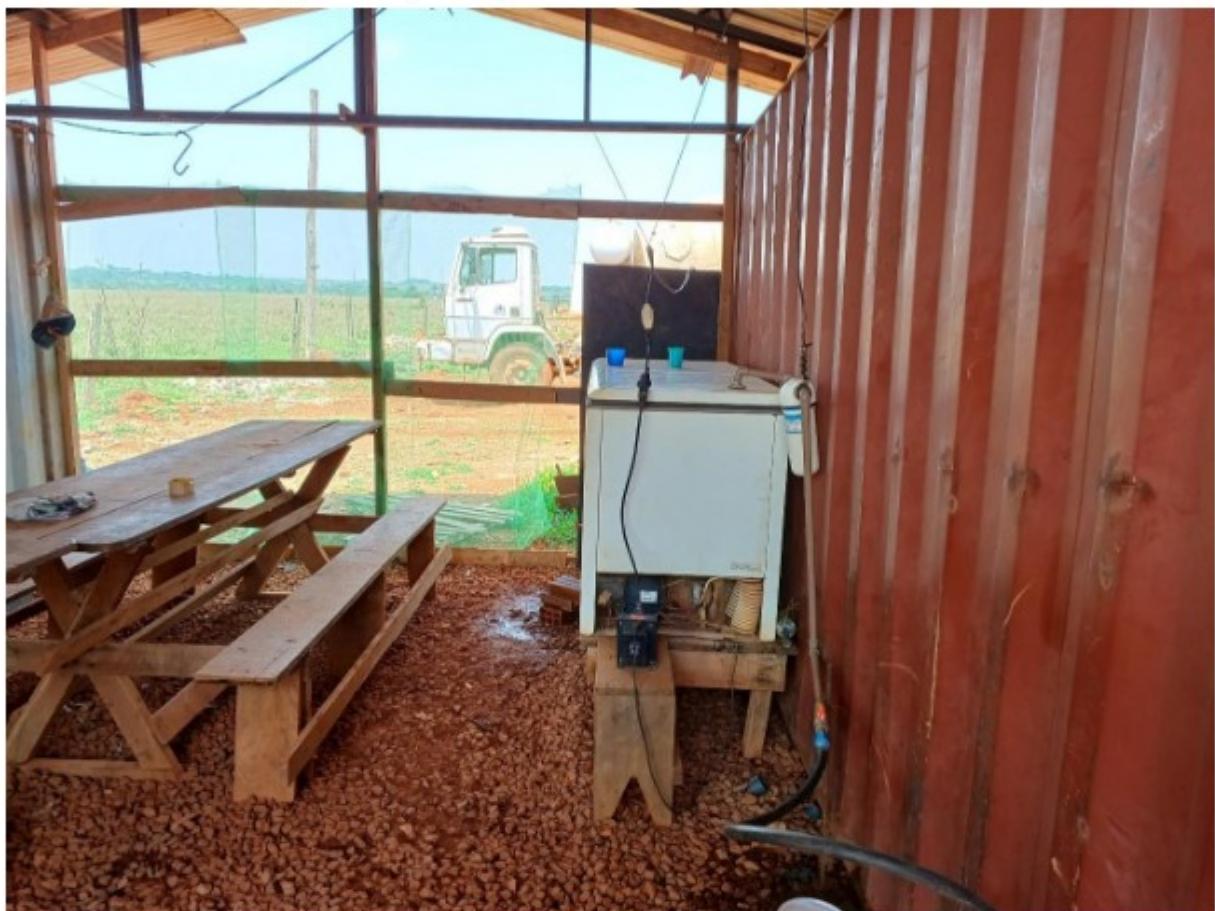
Figura 1 - Improvisação de bebedouro no canteiro de obras

Durante a inspeção no canteiro de obras contatou-se que a água disponibilizada aos trabalhadores era feita por meio de um bebedouro improvisado constituído por um freezer com o fundo enferrujado e um filtro sem nenhum tipo de informação quanto ao seu tempo de vida útil do elemento filtrante, de modo a garantir a potabilidade da água disponibilizada.

224346016	3181561	Deixar de disponibilizar aos trabalhadores, no canteiro de obras, frente de trabalho ou alojamento, água potável, filtrada e fresca e/ou fornecer água potável na proporção inferior a uma unidade de abastecimento para cada 25 trabalhadores ou fração e/ou deixar de disponibilizar água potável distante até 100m no plano horizontal e 15m no plano vertical do posto de trabalho do trabalhador. (Art. 157, inciso I, da CLT, c/c item 18.5.6 e 18.5.6.1 da NR-18, com redação da Portaria SEPRT nº 3.733/2020.)
224346032	1242725	Disponibilizar dormitório do alojamento em desacordo com as características estipuladas no item 24.7.2 da NR 24, e/ou disponibilizar instalação sanitária que não seja parte integrante do dormitório localizada a uma distância superior a 50 m (cinquenta metros) dos mesmos, e/ou que não seja interligada por passagem com piso lavável e cobertura. (Art. 157, inciso I, da CLT, c/c os itens

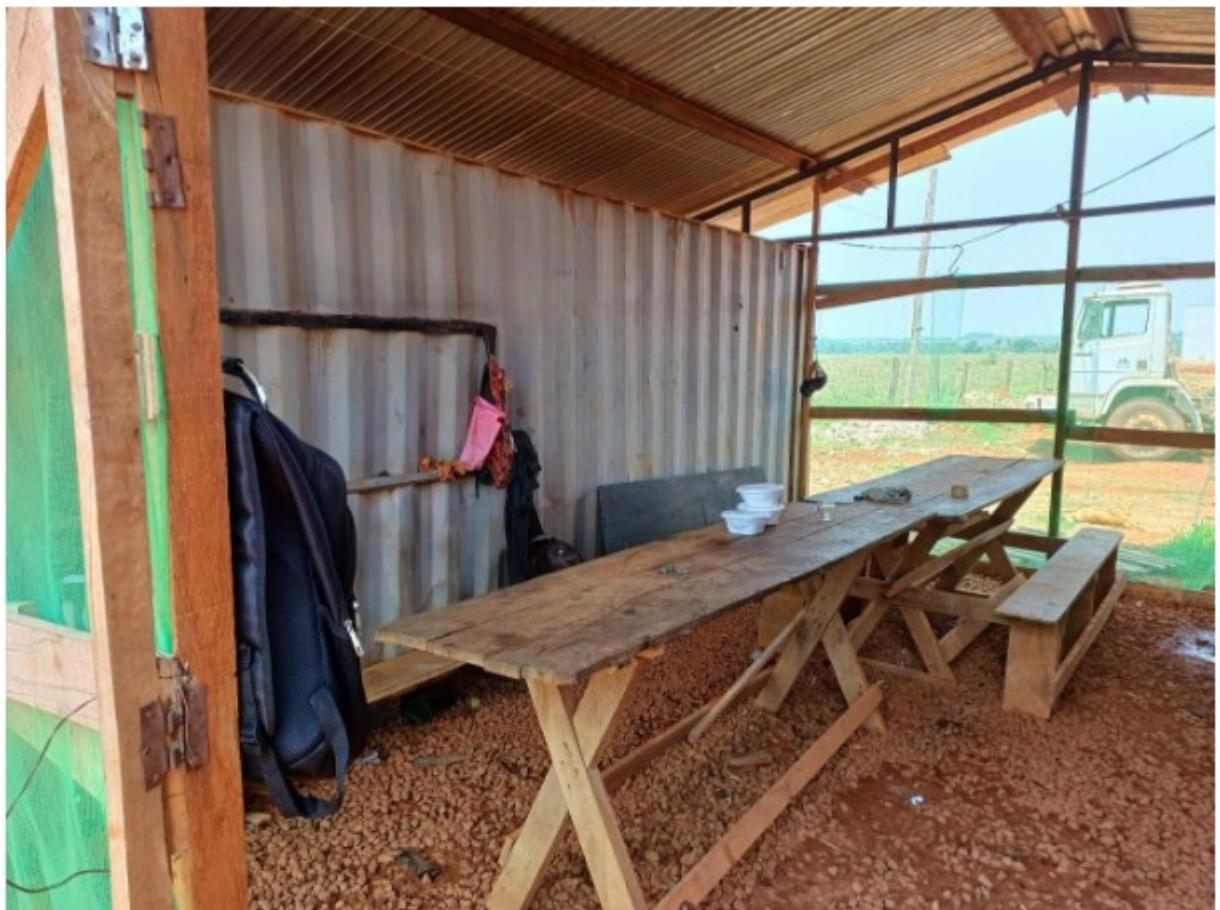
Figura 3 - Local para tomada de refeições no canteiro de obras em desacordo com a NR-24 e utilizado como vestiário

Ainda, o local para a tomada de refeições oferecido pelo empregador não possuía as seguintes exigências previstas na NR-24: piso revestido de material lavável e impermeável; assentos e mesas com superfícies ou coberturas laváveis ou descartáveis, em número correspondente aos usuários atendidos; ter água potável disponível; possuir condições de conservação, limpeza e higiene e; possuir recipientes com tampa para descarte de restos alimentares e descartáveis.

Ressalta-se que o empregador deixou de disponibilizar vestiário no canteiro de obras com armários, de modo que os trabalhadores se sujeitavam a deixarem seus pertences de maneira desprotegida no local para tomada de refeições.

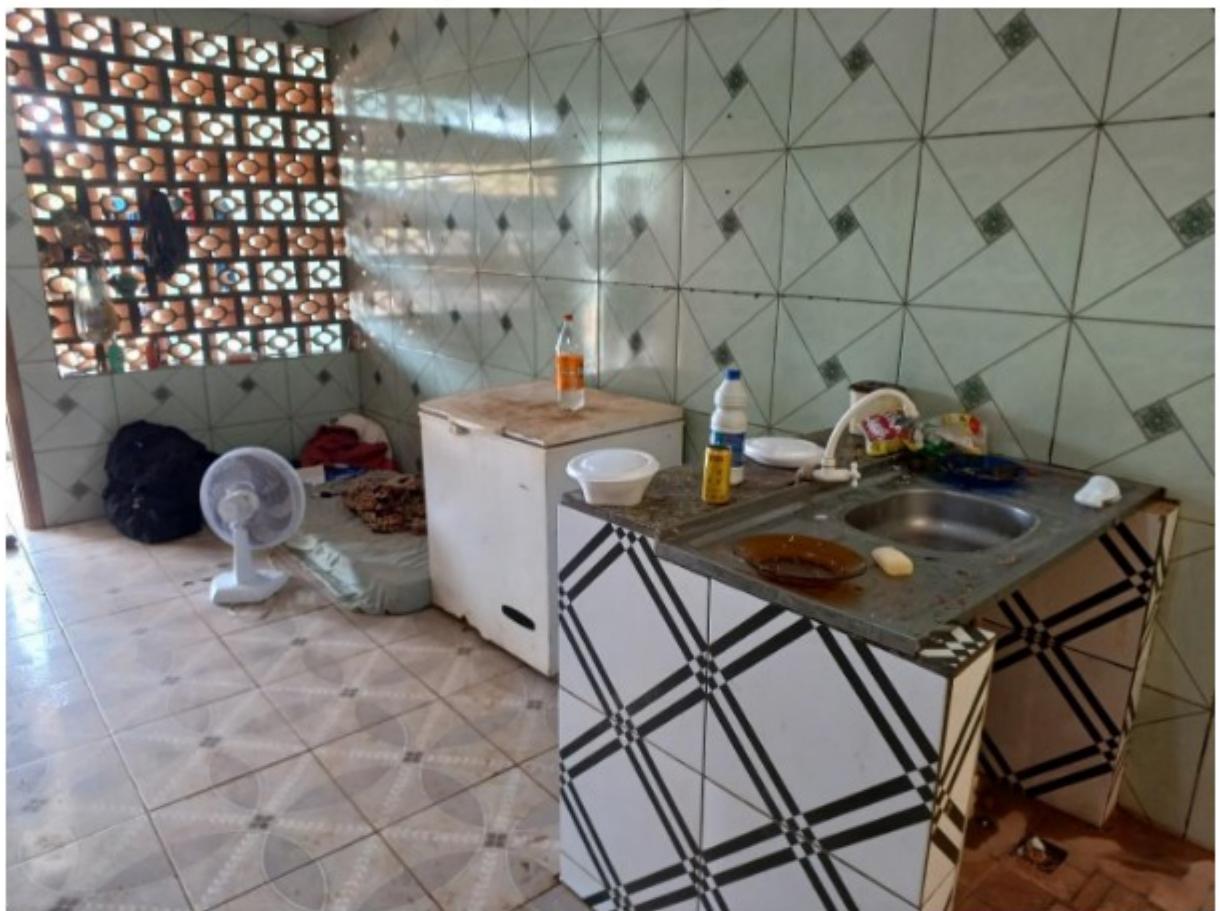
Figura 4 - Cozinha do alojamento

Acerca da vistoria nos alojamentos, constatou-se que no alojamento situado na [REDACTED] a água para o consumo dos trabalhadores era obtida a partir da torneira da cozinha, não havendo nenhuma garantia quanto a sua potabilidade.

Cumpre informar que a cozinha do referido alojamento era também utilizada como dormitório e que os quartos não dispunham de camas, colchões certificados pelo INMETRO, roupas de cama e armários, de modo a infringir o disposto no item 24.7.3 da NR-24.
