RELATÓRIO DE FISCALIZAÇÃO

FAZENDA TRÊS ESTRELAS

PERÍODO
07/02/2023 a 28/04/2023

LOCAL: CORUMBÁ – MS

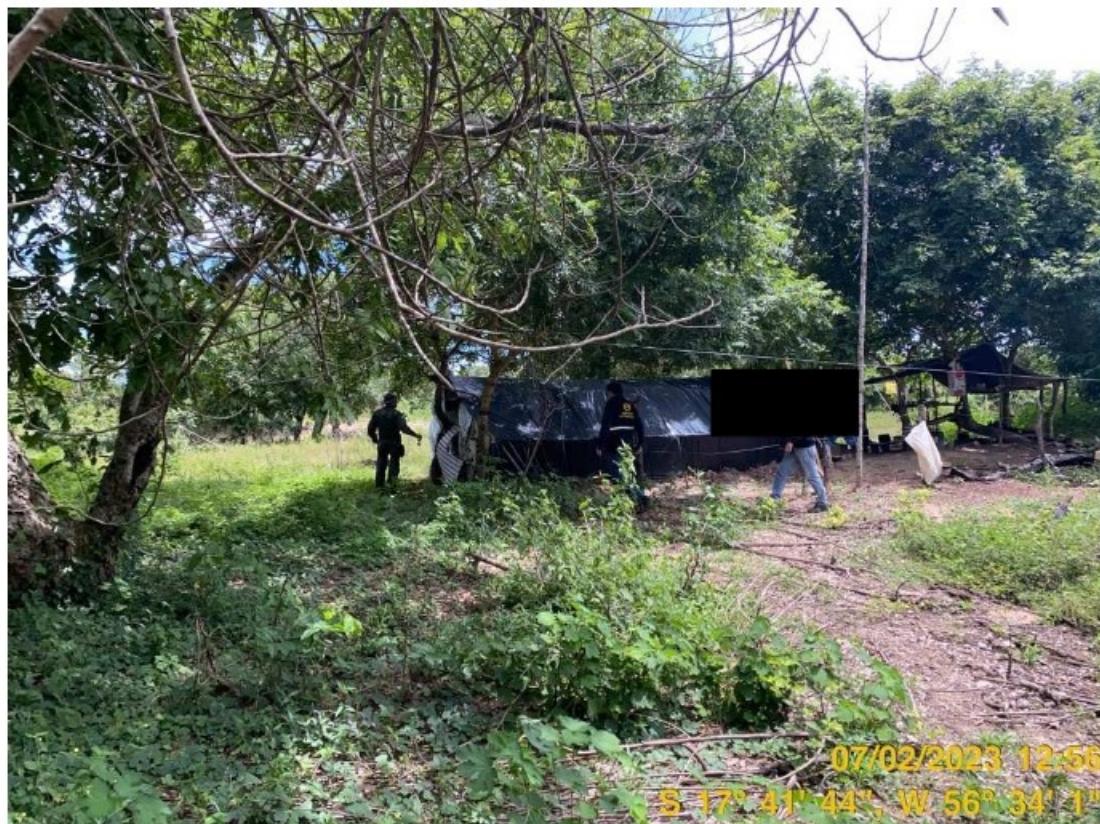
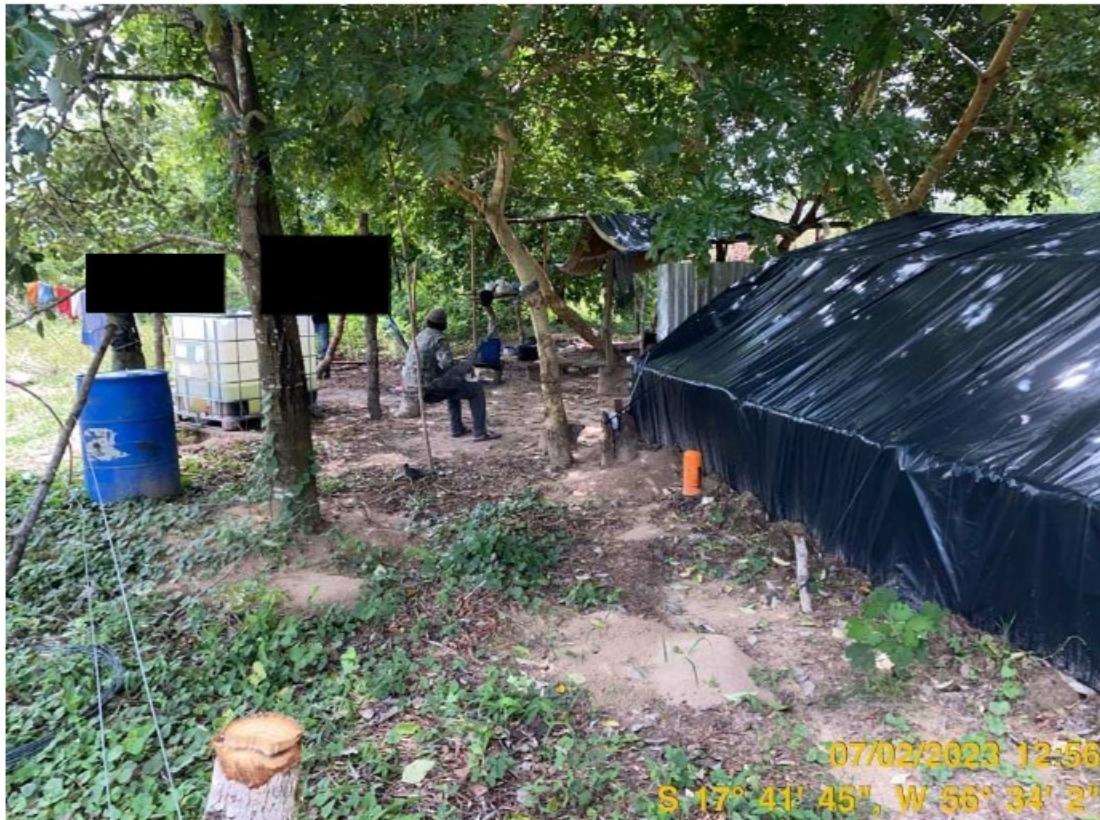
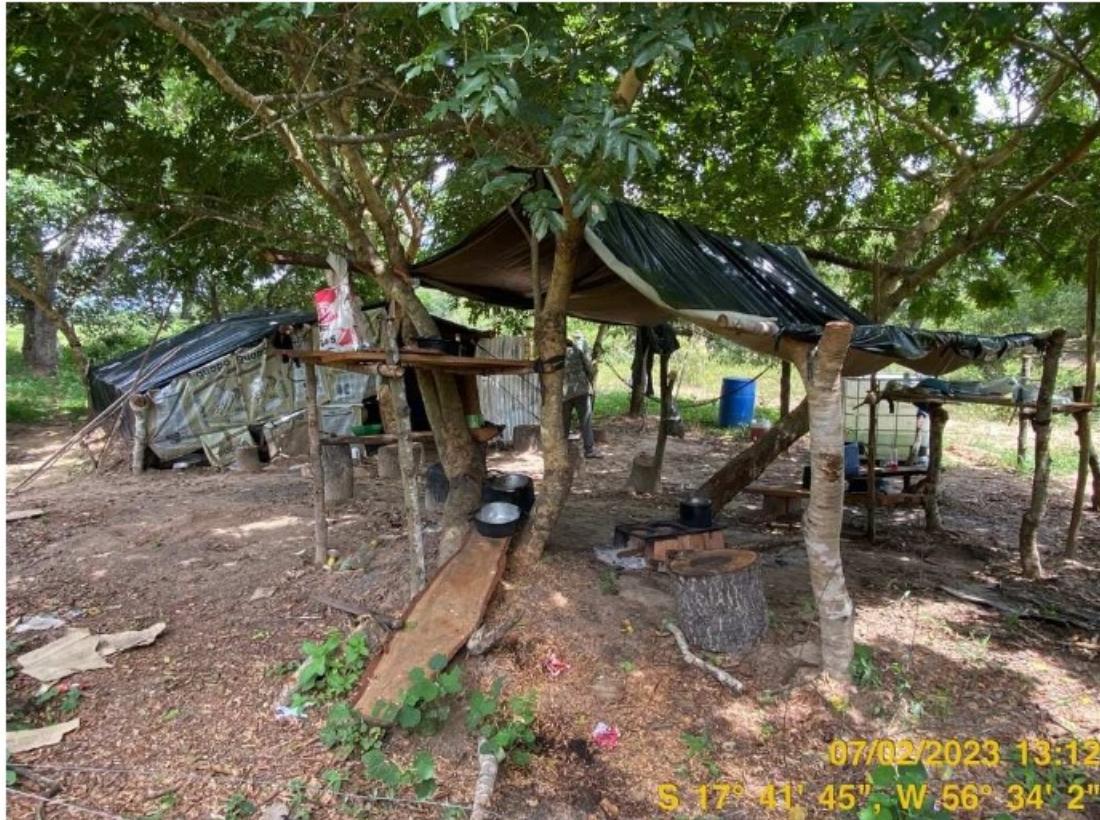
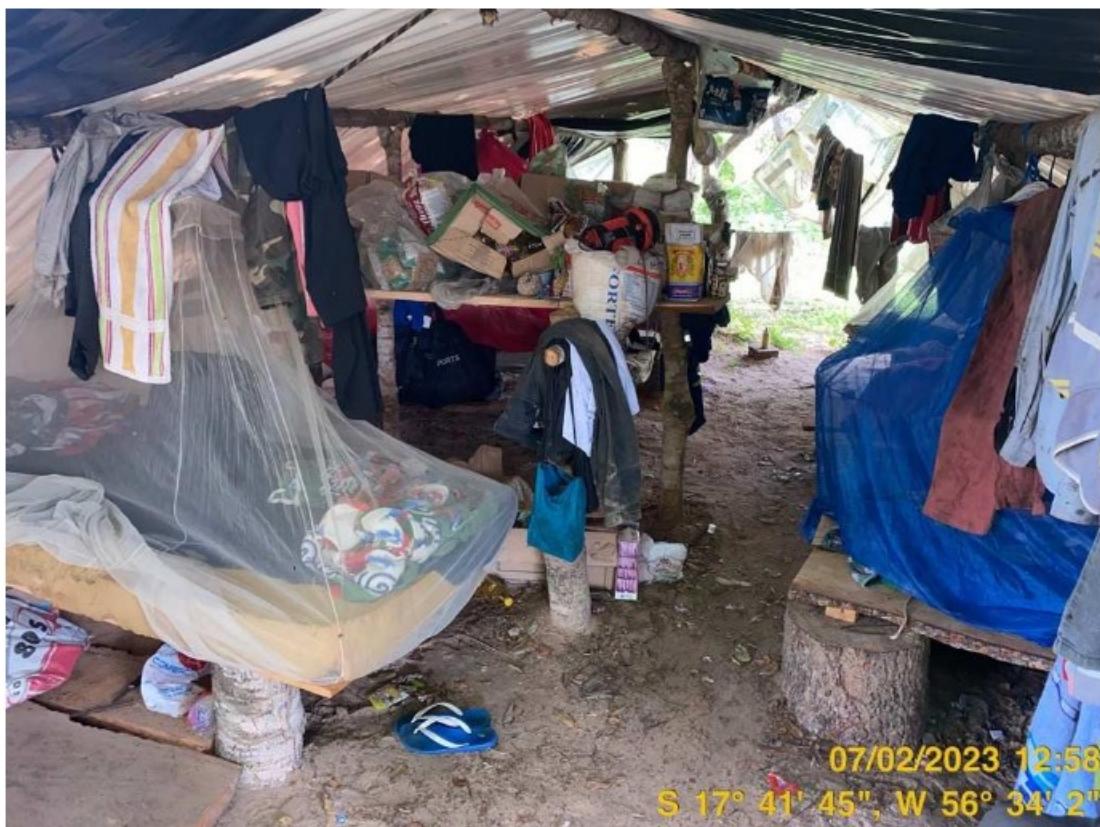
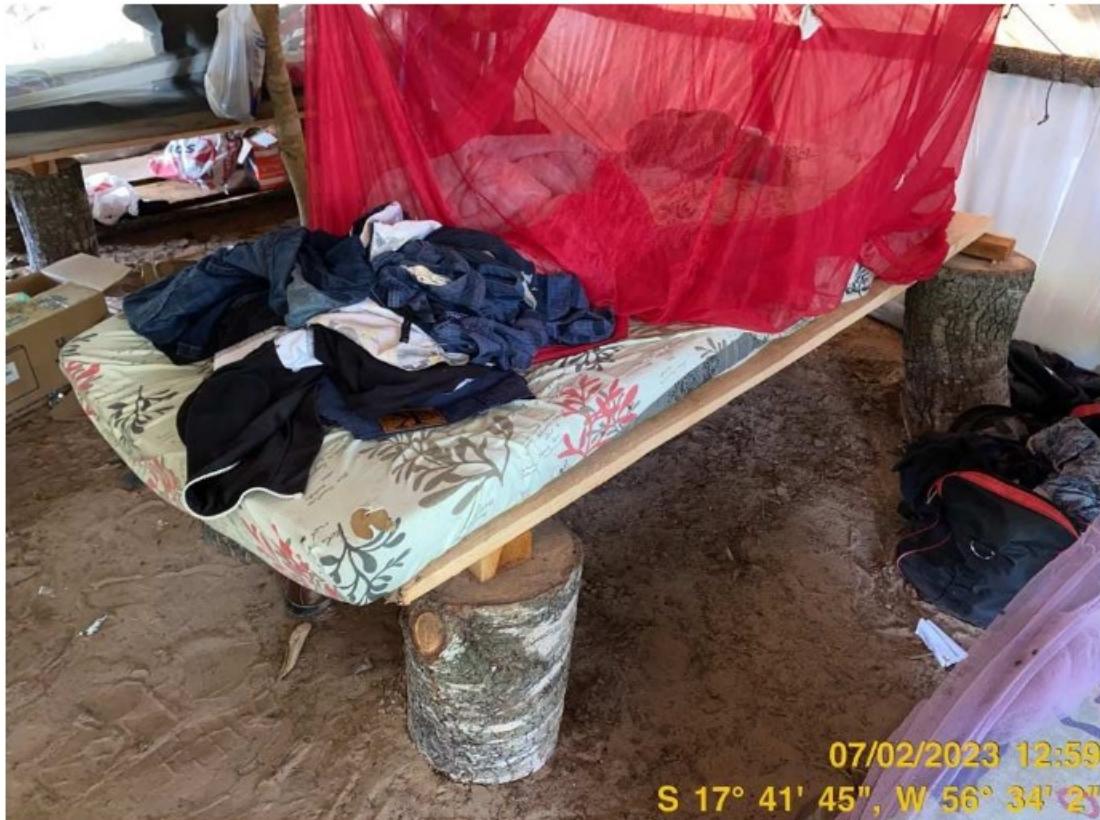
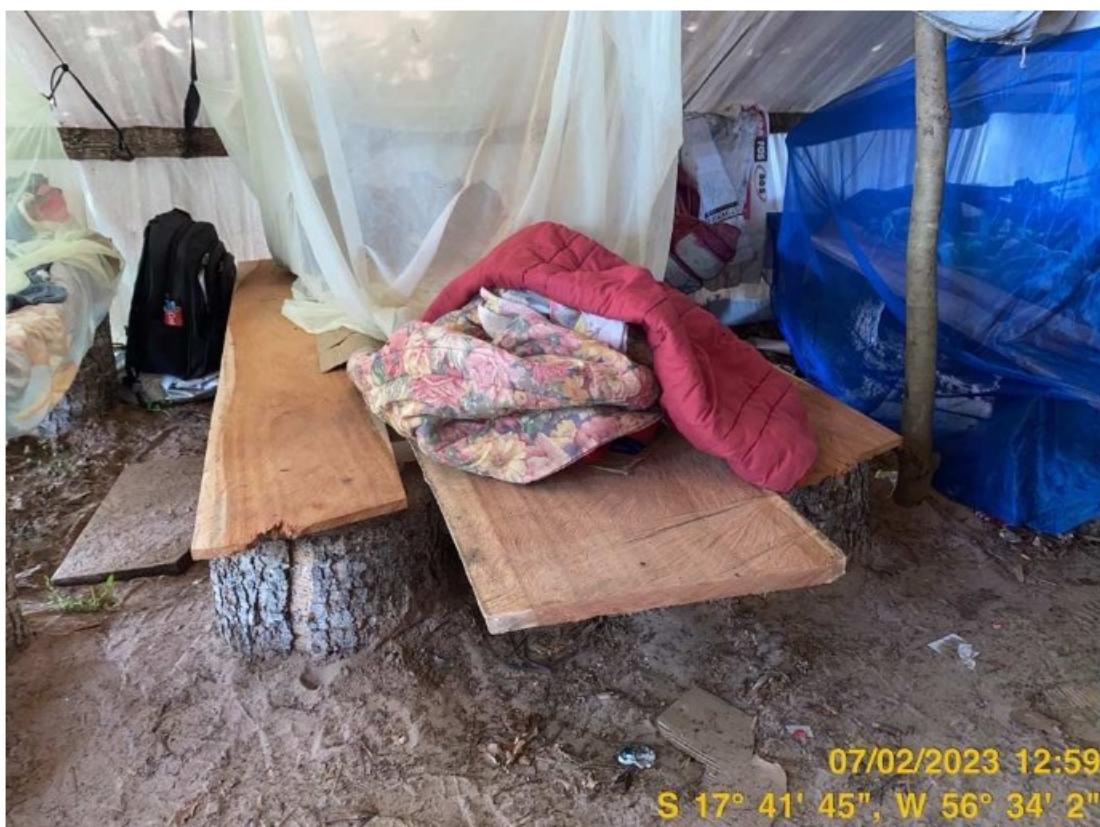
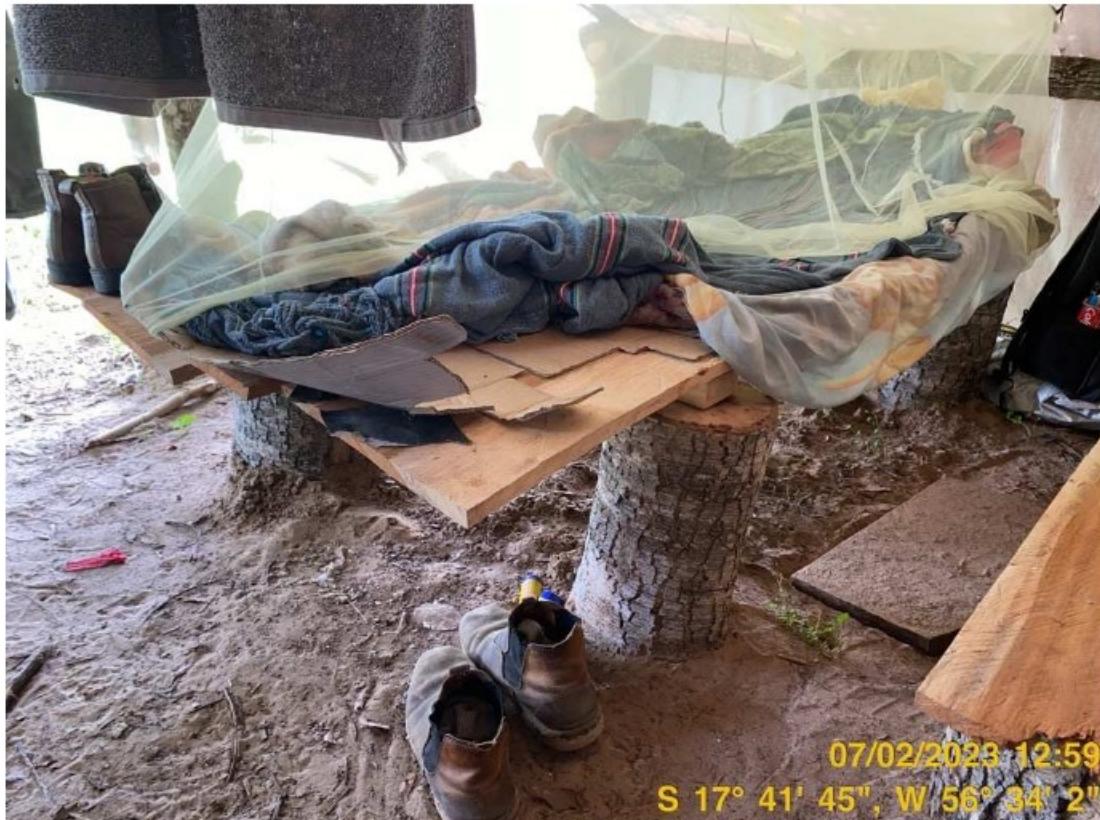
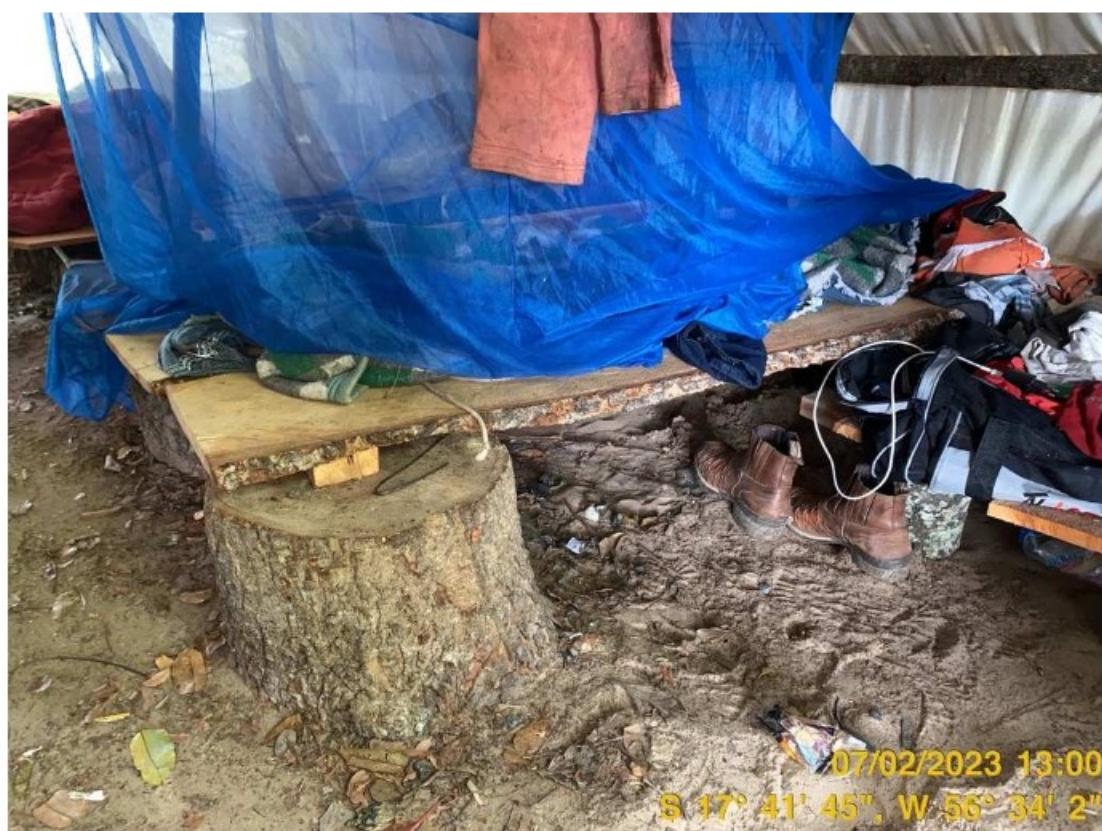
Os barracos (cabanas) foram feitos pelos próprios trabalhadores com troncos e galhos de árvores, cobertos com lona plástica, em uma clareira aberta na mata. Os mesmos não possuíam paredes, nem piso pavimentado ("chão batido"), com camas feitas com galhos de árvores ("tarimas") com colchões velhos. Não sendo disponibilizado roupas de cama (**AI nº 22.528.413-8**).

Foto 01: Acampamento dos trabalhadores da construção de cercas

Foto 02: Acampamento dos trabalhadores da construção de cercas

Foto 03: Acampamento dos trabalhadores da construção de cercas

Foto 04: Acampamento dos trabalhadores da construção de cercas

Foto 05: Acampamento dos trabalhadores da construção de cercas

Foto 06: Acampamento dos trabalhadores da construção de cercas

Foto 07: Acampamento dos trabalhadores da construção de cercas

Foto 08: Acampamento dos trabalhadores da construção de cercas

Foto 09: Acampamento dos trabalhadores da construção de cercas

- (1) RETIRAR os trabalhadores alojados em barracos, das áreas de vivência atuais; DISPONIBILIZAR local adequado para a permanência desses trabalhadores, até a quitação das verbas salariais e rescisórias devidas;
- (2) COMPARCER pessoalmente ou por meio de procurador devidamente habilitado, no dia 10-02-2023, ÀS 14:00 HORAS, na sede da PROCURADORIA REGIONAL DO TRABALHO DA 24ª REGIÃO, CAMPO GRANDE, MS, Rua Doutor Paulo Machado, 120, Bairro Royal Park, Campo Grande, MS, PARA TRATAR DA COMPROVAÇÃO DE REGULARIDADE DOS CONTRATOS DE TRABALHO, DA QUITAÇÃO DAS VERBAS RESCISÓRIAS DOS TRABALHADORES E CUMPRIMENTO DE OBRIGAÇÕES ACESSÓRIAS”.

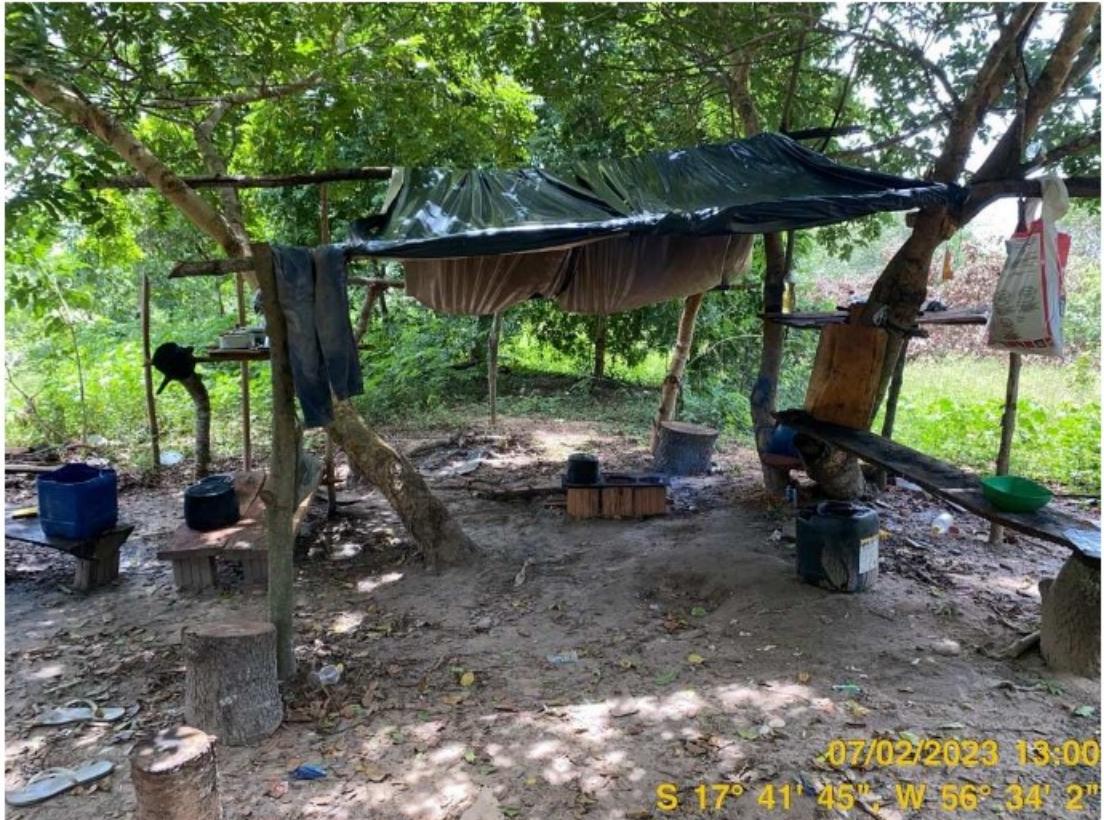
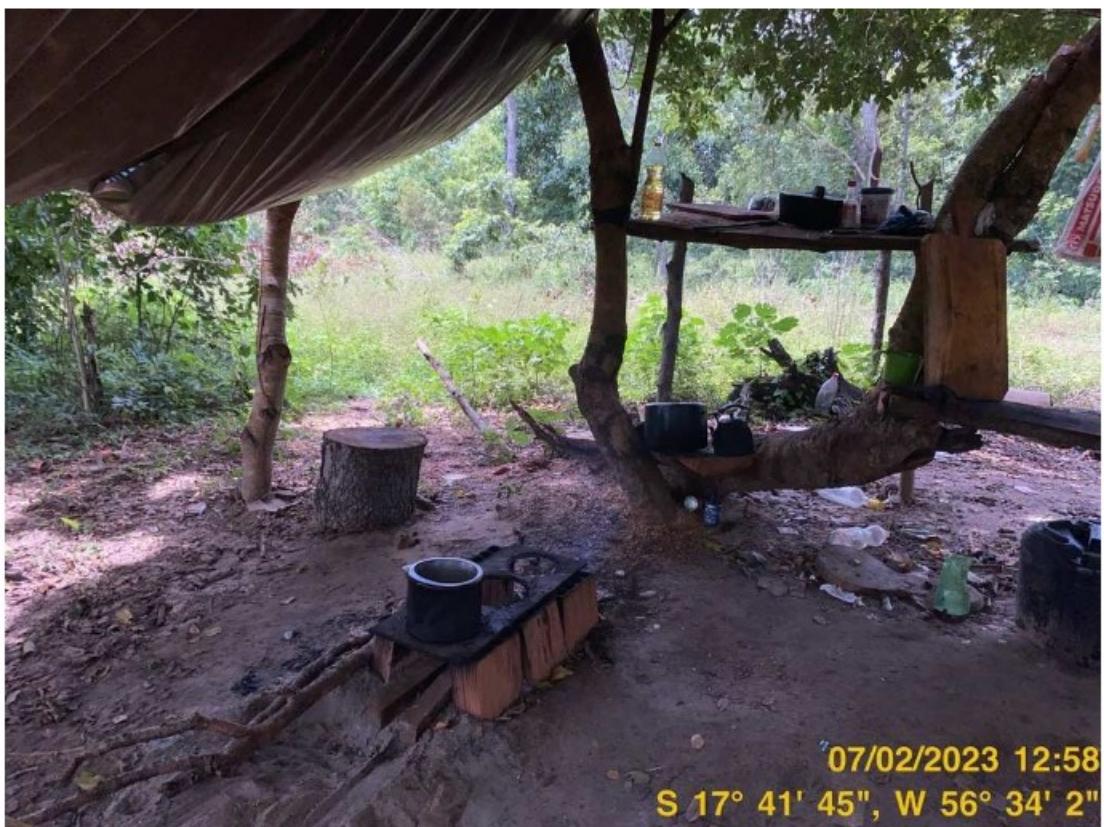
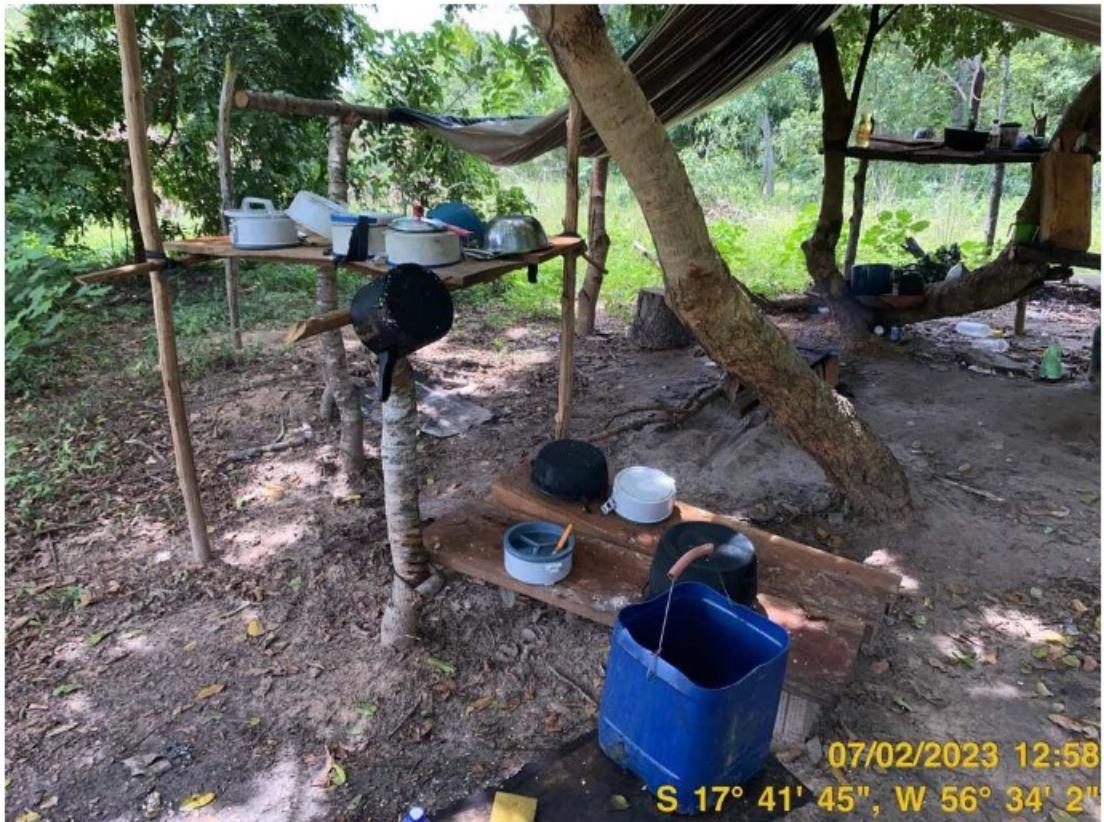
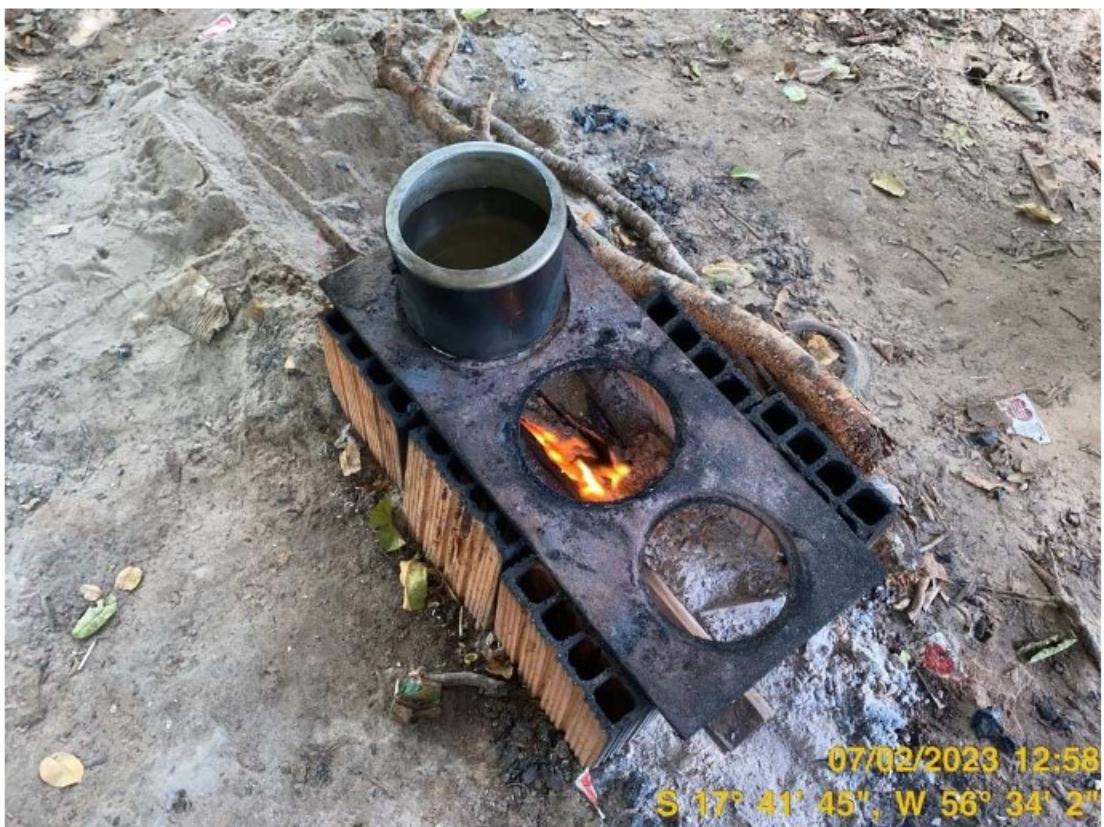
Não se disponibilizou local adequado para o preparo dos alimentos, visto que a comida era preparada em local sem paredes e nem piso pavimentado (chão batido), sem pia, sem água encanada, sendo utilizada um balcão improvisado com troncos de árvores e tábuas, e utilizando baldes de água e recipientes plásticos.

Foto 10: Acampamento dos trabalhadores da construção de cercas (cozinha)

Foto 11: Acampamento dos trabalhadores da construção de cercas (cozinha)

Foto 12: Acampamento dos trabalhadores da construção de cercas (cozinha)

Foto 13: Acampamento dos trabalhadores da construção de cercas (cozinha)

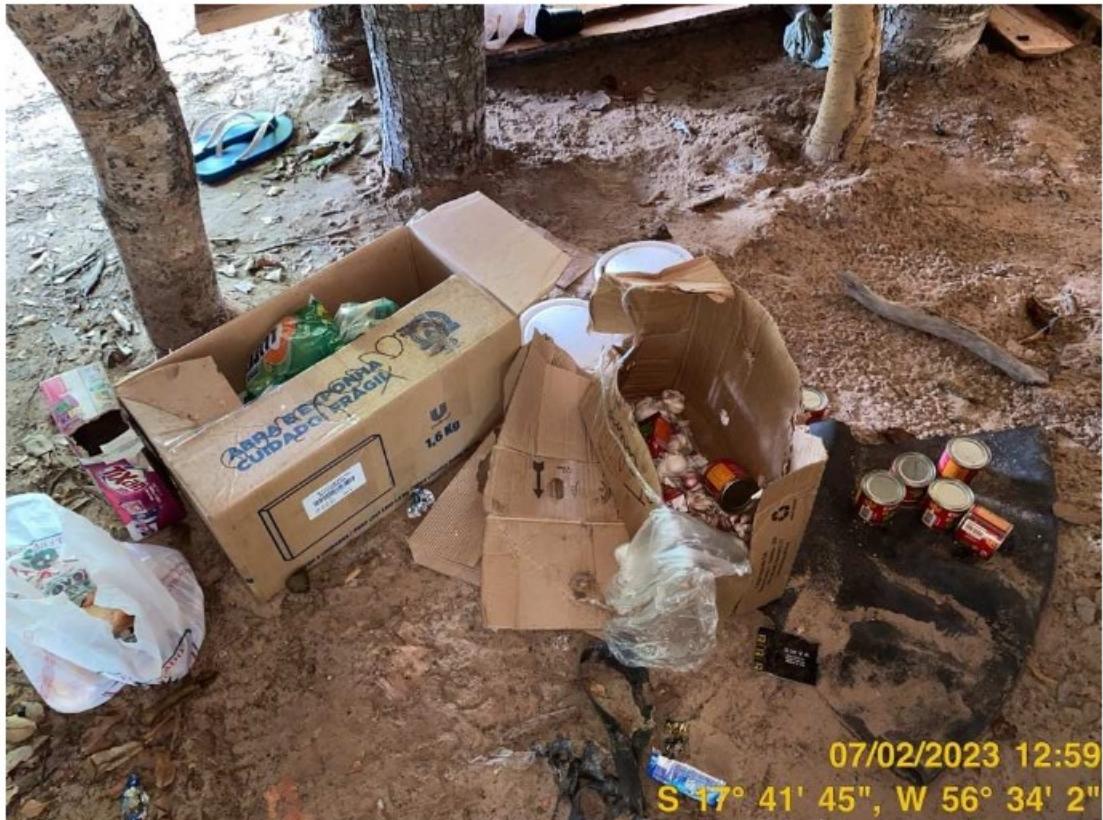
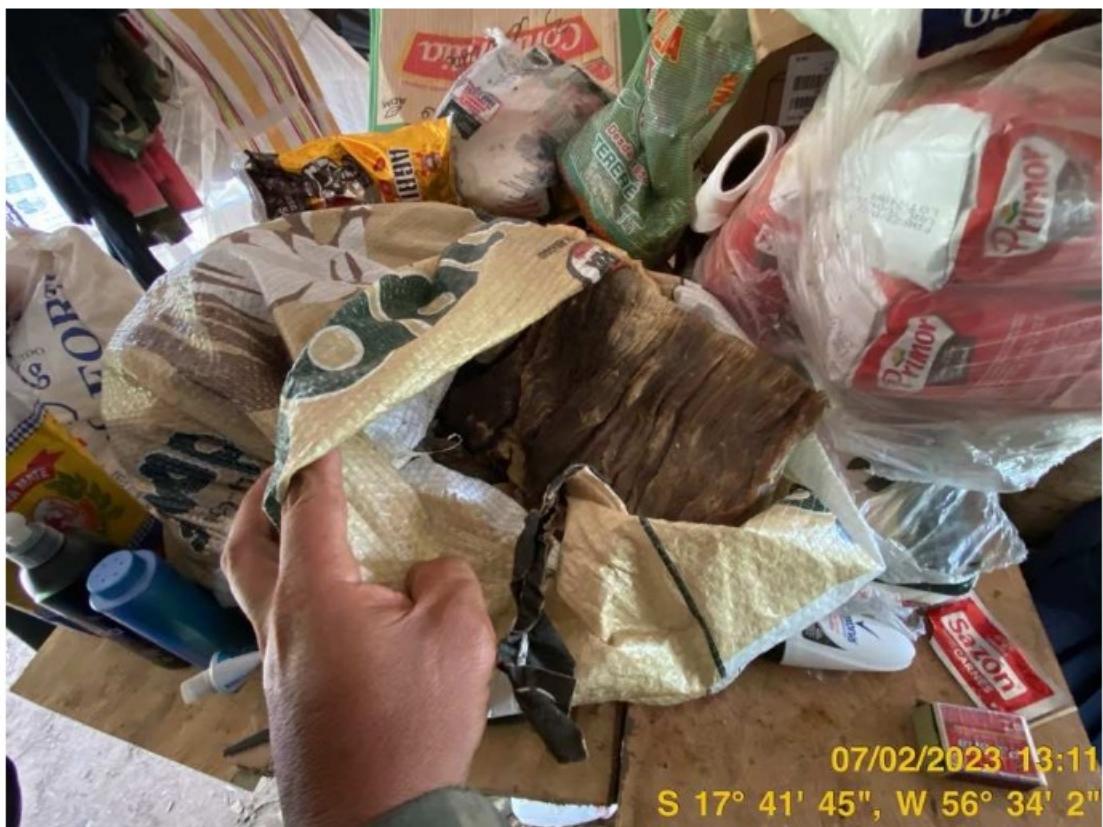
Foto 14: Acampamento dos trabalhadores da construção de cercas (alimentos)

Foto 15: Acampamento dos trabalhadores da construção de cercas (alimentos)

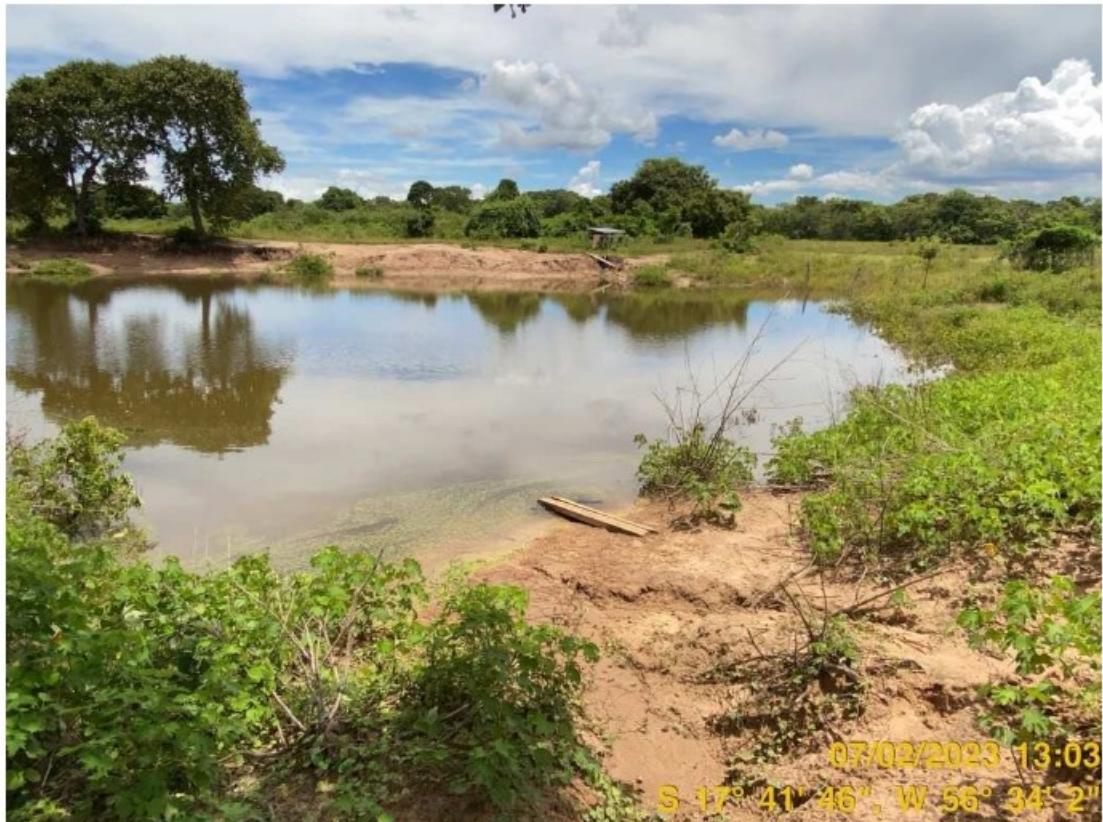
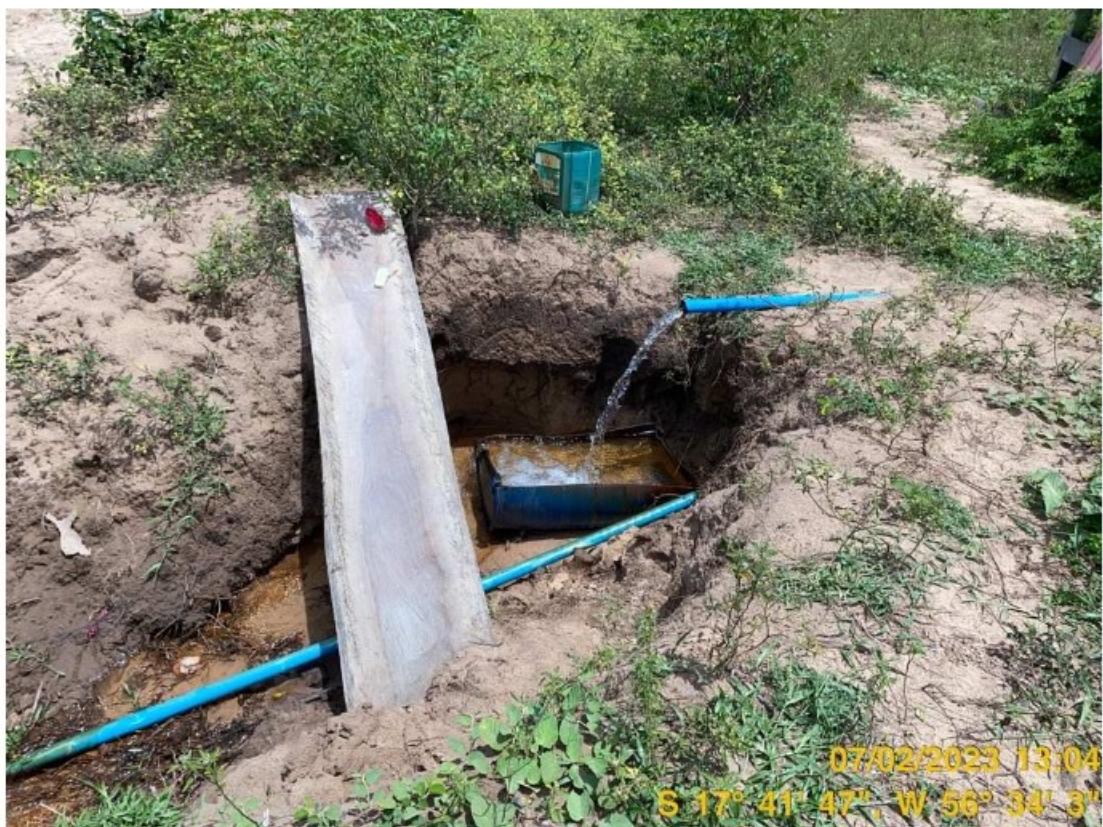
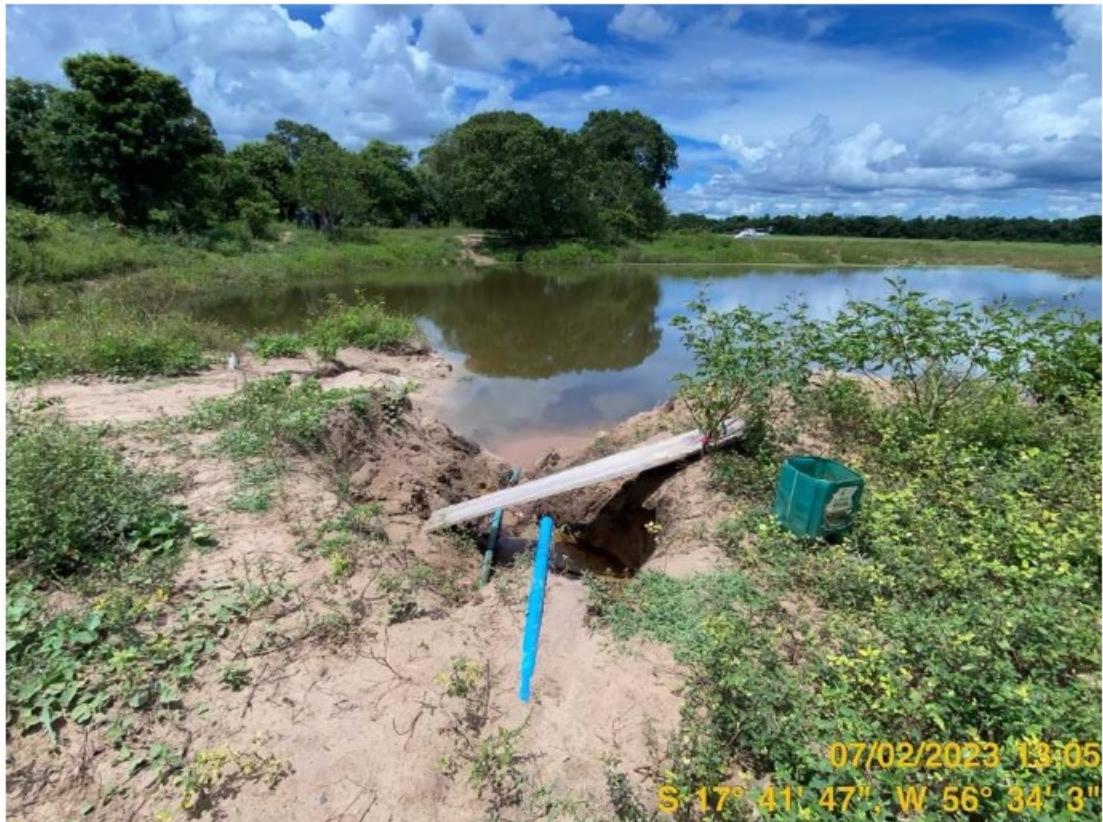
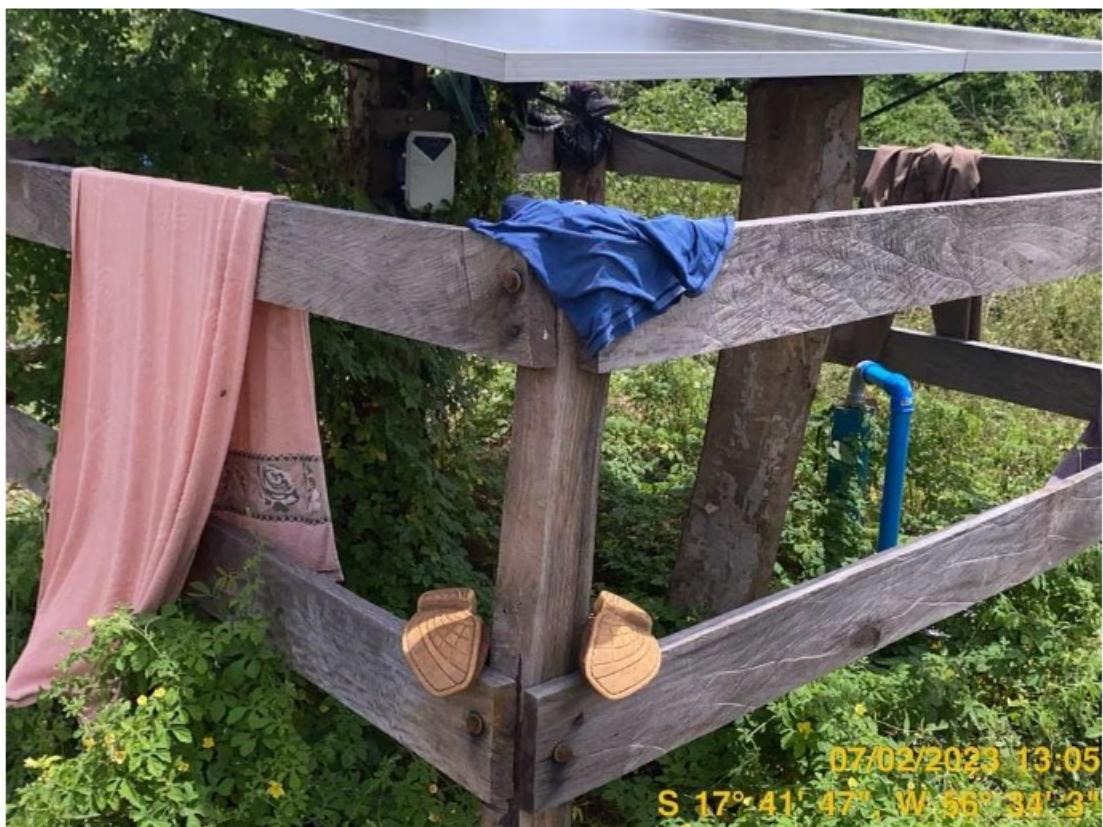
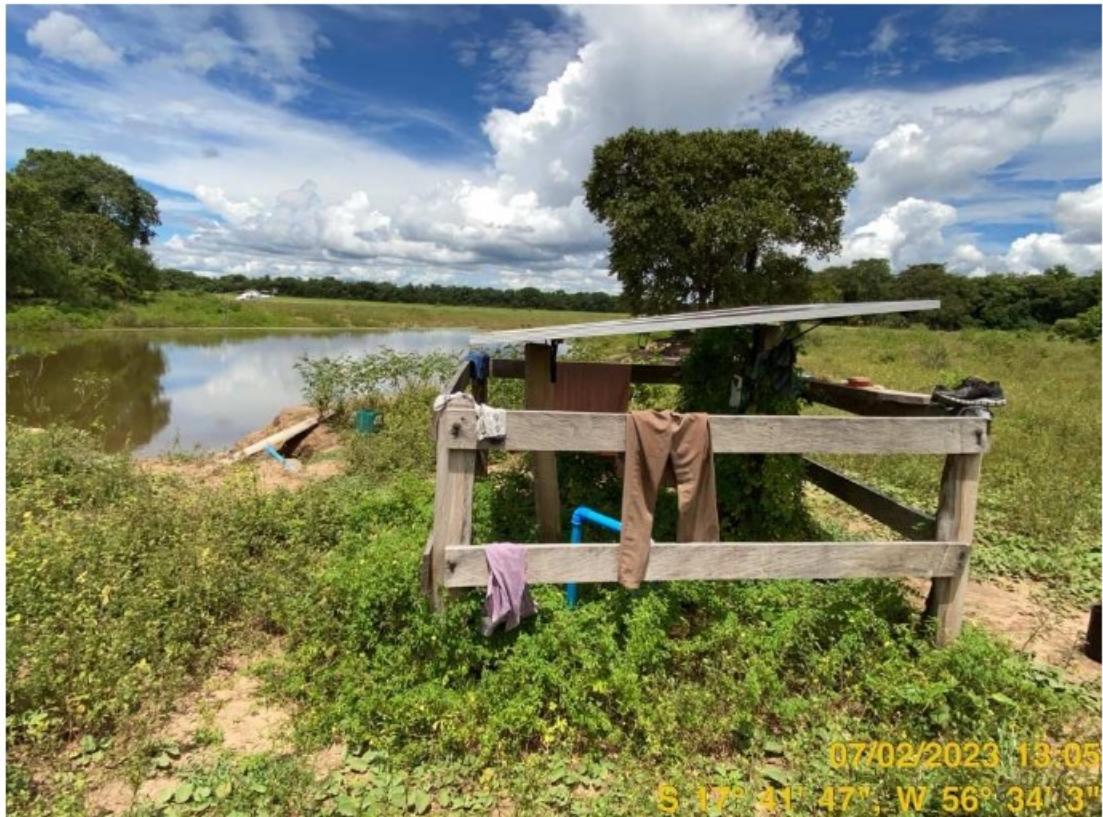
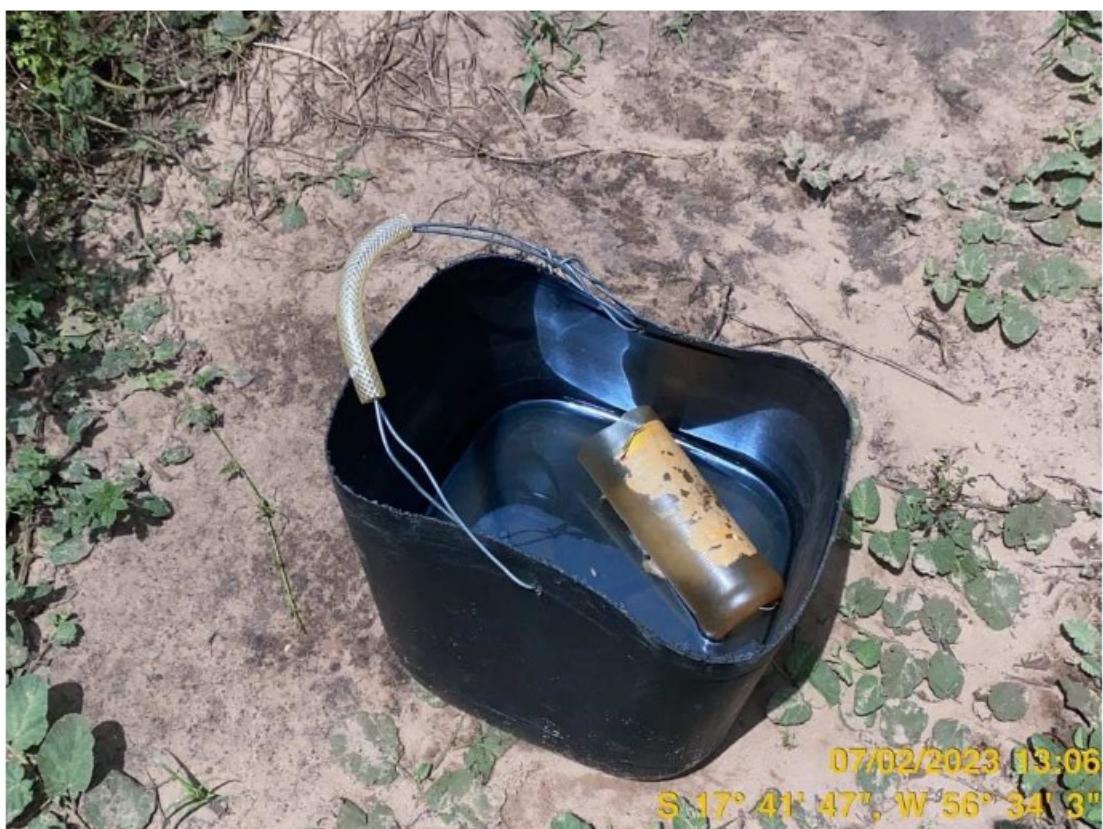
Também não fora disponibilizado chuveiro, nem local coberto e com paredes para que os trabalhadores se banhassem, sendo que os mesmos se banhavam em local improvisado próximo ao acampamento, sem paredes ou teto.

Não havia lavanderia para os cuidados com as roupas de uso pessoal. Os trabalhadores utilizavam para esse fim, um balde, um tambor plástico cortado ao meio e uma tábua improvisada próximo dos barracos, em local sem cobertura e piso lavável.

Foto 16: Acampamento dos trabalhadores da construção de cercas (local de banho e lavanderia)

Foto 17: Acampamento dos trabalhadores da construção de cercas (local de banho e lavanderia)

Foto 18: Acampamento dos trabalhadores da construção de cercas (local de banho e lavanderia)

Foto 19: Acampamento dos trabalhadores da construção de cercas (local de banho e lavanderia)

Foto 20: Acampamento dos trabalhadores da construção de cercas (local de banho e lavanderia)

Foto 21: Acampamento dos trabalhadores da construção de cercas (local de banho e lavanderia)
