RELATÓRIO DE FISCALIZAÇÃO

- GM MÓVEIS -

PERÍODO DA OPERAÇÃO:
23/10/2023 a 02/11/2023

ATIVIDADE: FABRICAÇÃO DE MÓVEIS COM PREDOMINÂNCIA DE MADEIRA

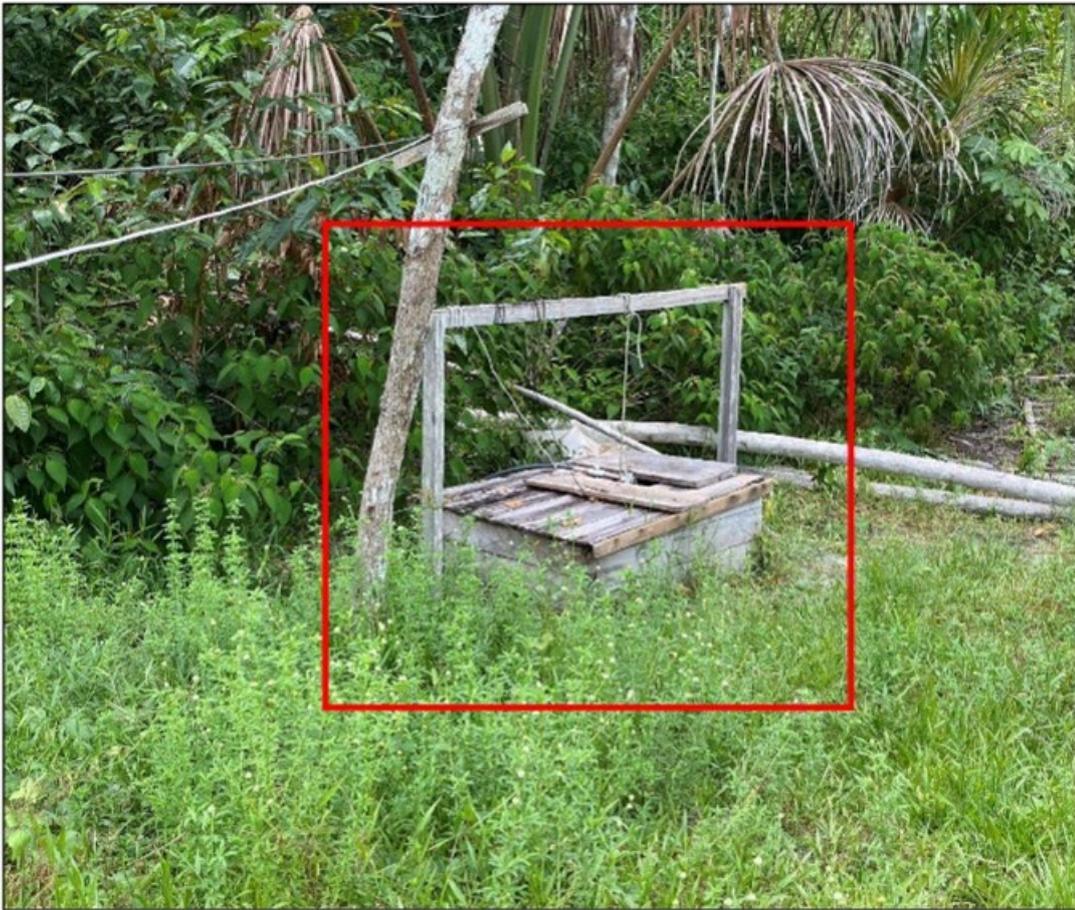
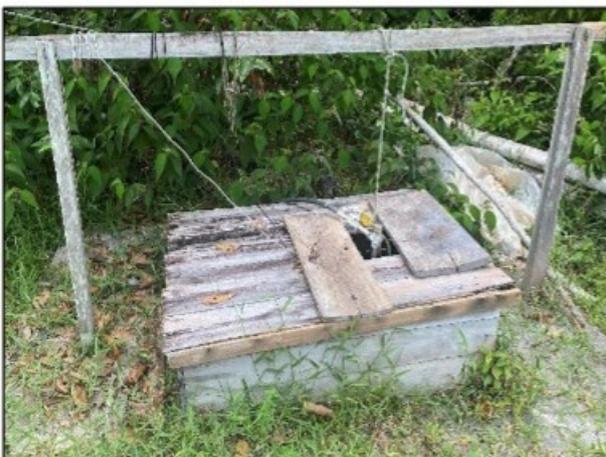
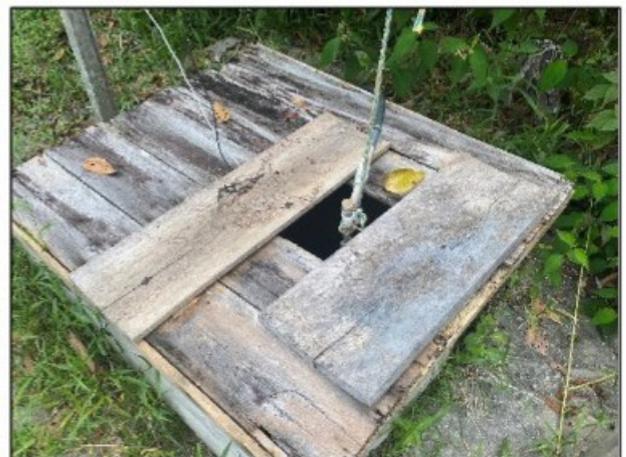
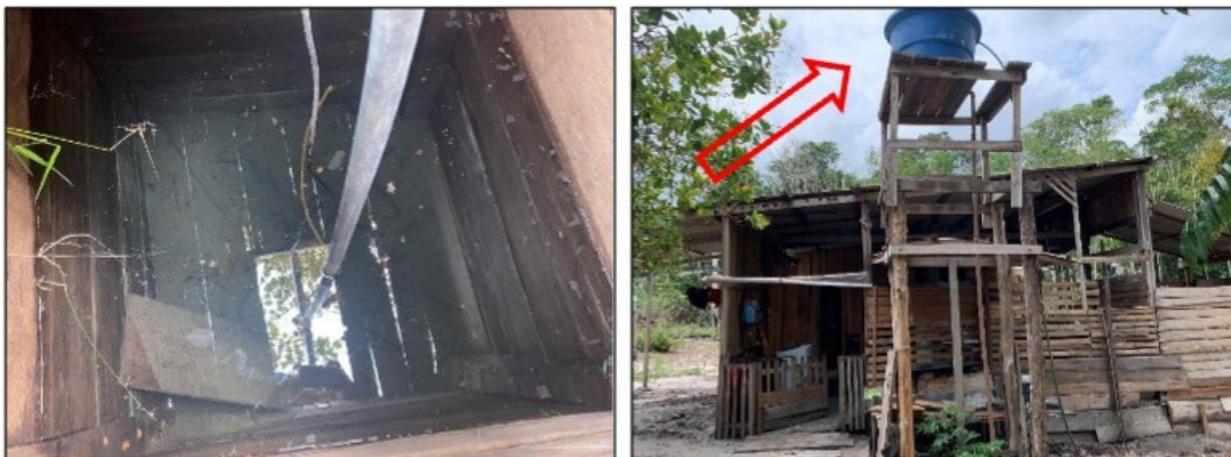
bomba submersa utilizada para extração da água, que era armazenada em um caixa azul de polietileno localizada sobre uma plataforma de madeira nos arredores das casas. A inspeção realizada no poço permitiu verificar que a água apresentava coloração escura (turbidez) e que existiam detritos sobrenadantes na sua superfície, a exemplo de folhas de árvores e pequenos insetos. A água disponibilizada a todos os trabalhadores não passava por qualquer tratamento químico ou fervura antes de ser consumida.

Imagens acima: Poço tipo cisterna de onde era retirada a água para consumo dos trabalhadores. As imagens inferiores mostram a colocação escura da água, com detritos sobrenadantes na superfície, e a caixa onde era armazenada, da qual eles consumiam sem qualquer tratamento.

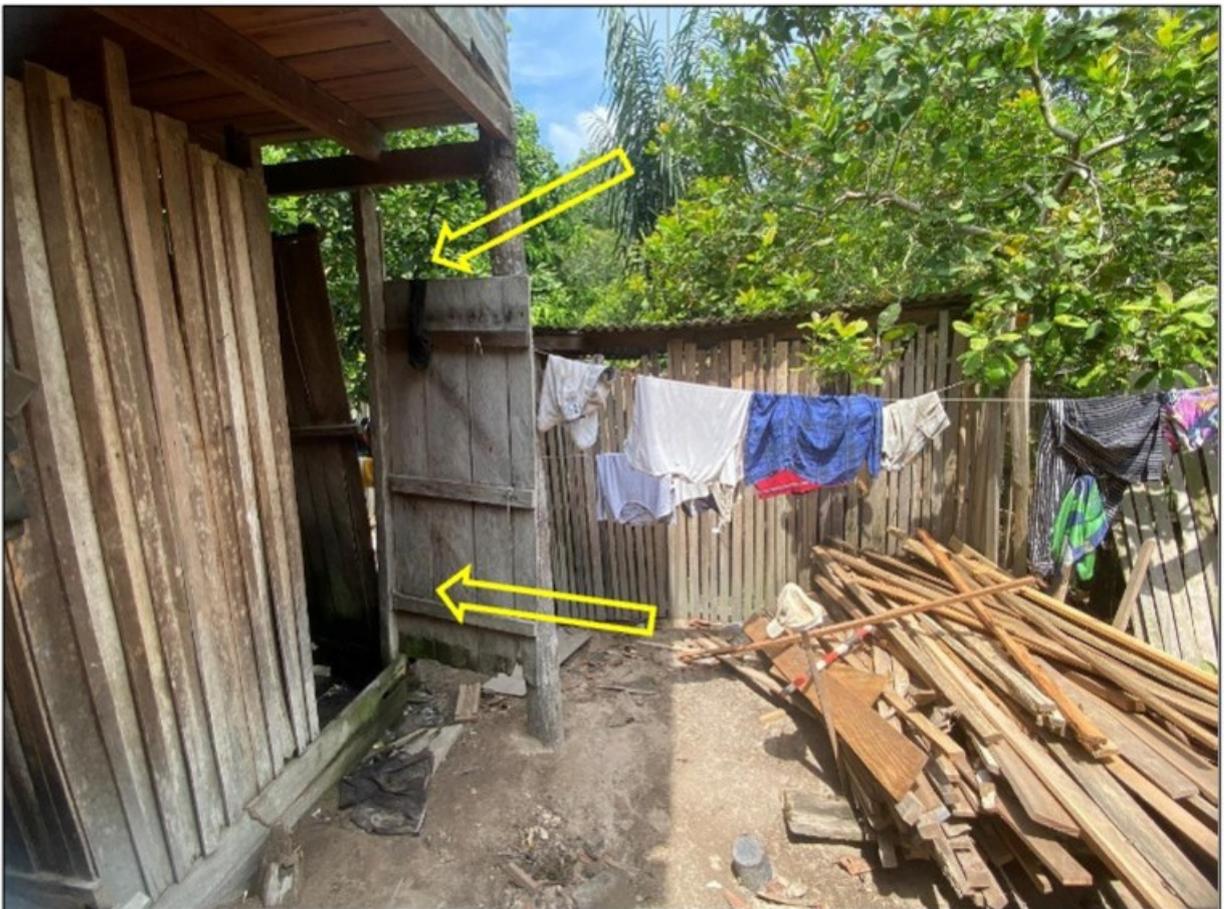
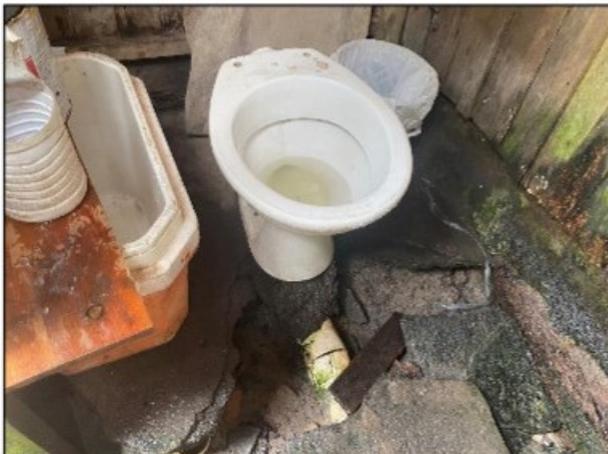
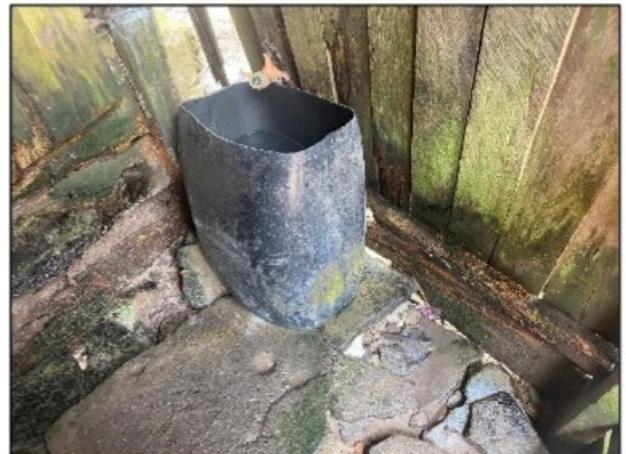
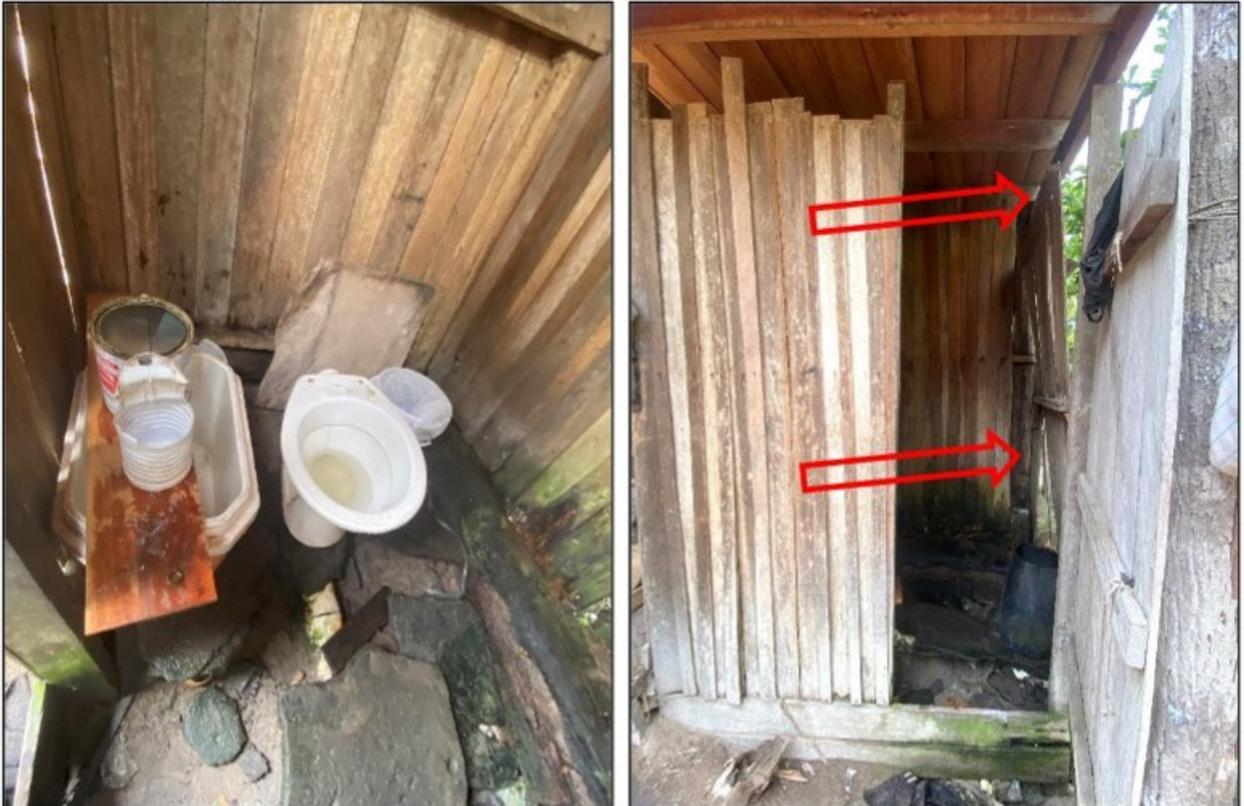
circunstância que impelia os obreiros a evacuarem diretamente no solo; de lavatório com água limpa; e de materiais para a promoção da higiene pessoal disponíveis a todos os trabalhadores, como papel higiênico e sabonete. Não raro, à falta de banheiro e de condições, sobretudo, para o resguardo da intimidade, trabalhadores sujeitados a este tipo de contexto precário apelam à alternativa igualmente problemática, ainda que sob outra ótica, da retenção prolongada da evacuação, situação que os expõe ao acometimento por doenças como hemorroidas, tromboflebites anais e incontinência urinária.

Imagens acima: Instalação sanitária que ficava aos fundos da casa de um dos trabalhadores. As condições de conservação e limpeza eram precárias. Havia aberturas nas paredes (setas indicativas na cor vermelha) que ocasionavam devassamento da privacidade.

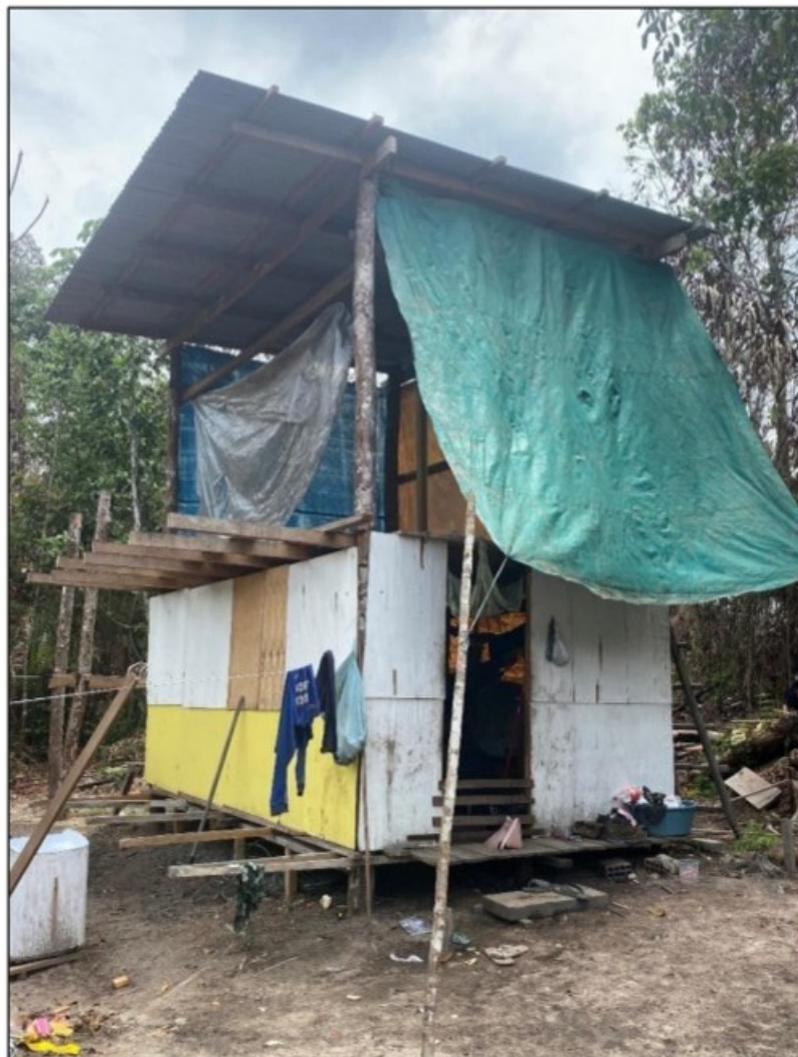
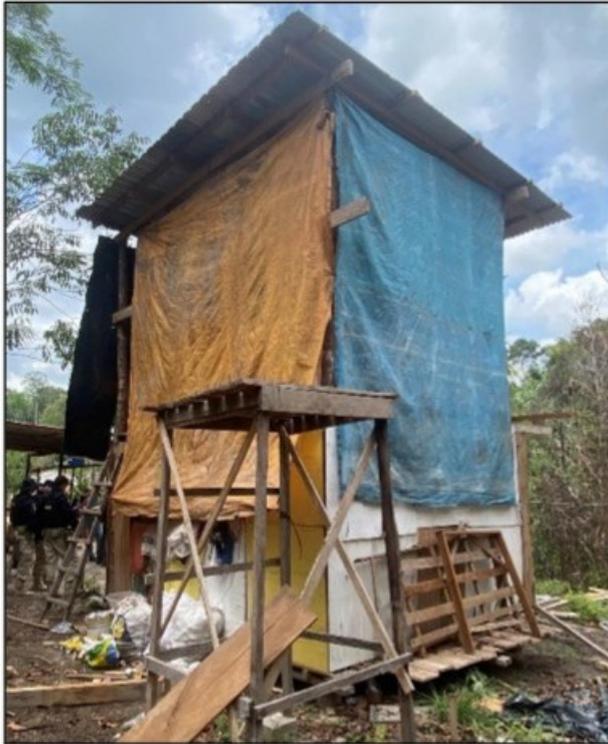
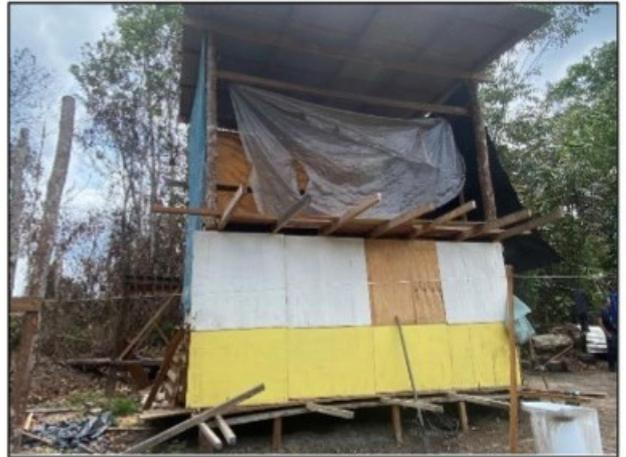
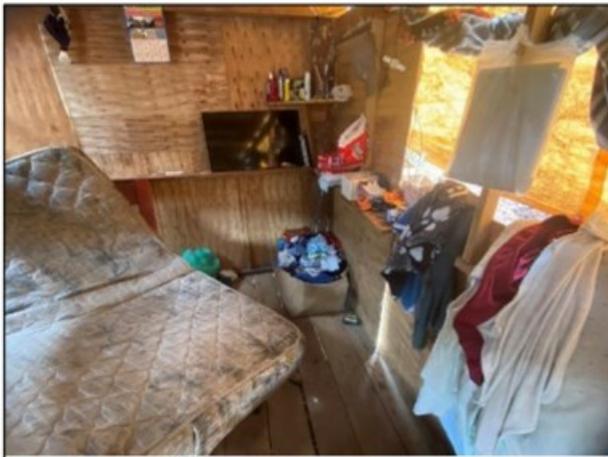
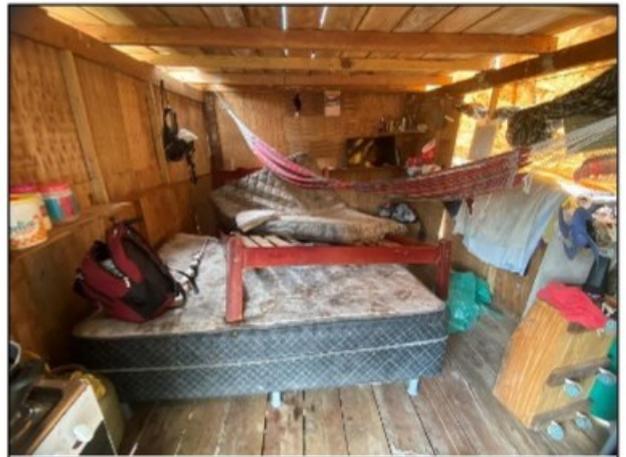
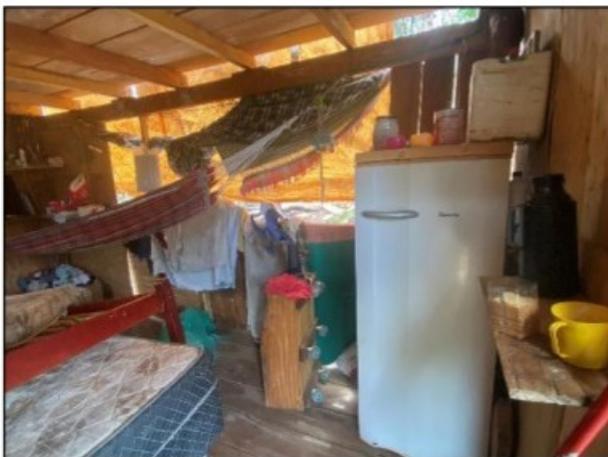
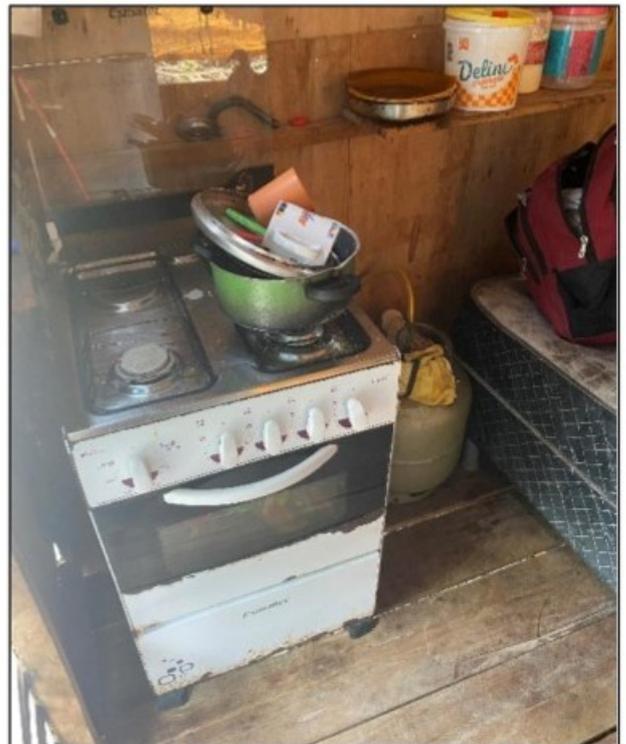
a porta de entrada era fechada apenas com um lençol. O alojamento foi construído com tapumes de madeira do tipo compensado e pedaços de lona plástica. Era constituído de um único cômodo apertado dentro do qual ficavam as camas da família, uma geladeira e um fogão a gás utilizado para preparo das refeições, cujo botijão ficava ao lado da cabeceira da cama, ocasionando sérios riscos de incêndio e explosão. Não havia instalações sanitárias nem local para guarda das roupas e objetos pessoais da família, sendo que ficavam guardados de forma improvisada em malas e sacolas. A lona que envolvia o cômodo foi colocada pelo próprio trabalhador na tentativa de amenizar os efeitos das fortes chuvas do local, que adentravam com frequência no alojamento. A existência de várias aberturas nas paredes improvisadas do local de pernoite permitiam a entrada de insetos e animais peçonhentos, tais como cobras, lacraias e escorpiões. Os mantimentos para consumo da família também eram armazenados dentro da própria moradia - assim como as panelas, pratos, talheres e outros utensílios de cozinha -, tudo em cima de bancadas de madeira, da geladeira ou do fogão, o que contribuía para a desorganização e falta de asseio do ambiente, potencializando o surgimento e a proliferação de insetos e animais transmissores de doenças, como ratos e baratas.

Imagens acima: Vista externa e interior do barraco que era habitado pelo trabalhador [REDACTED] e sua família.

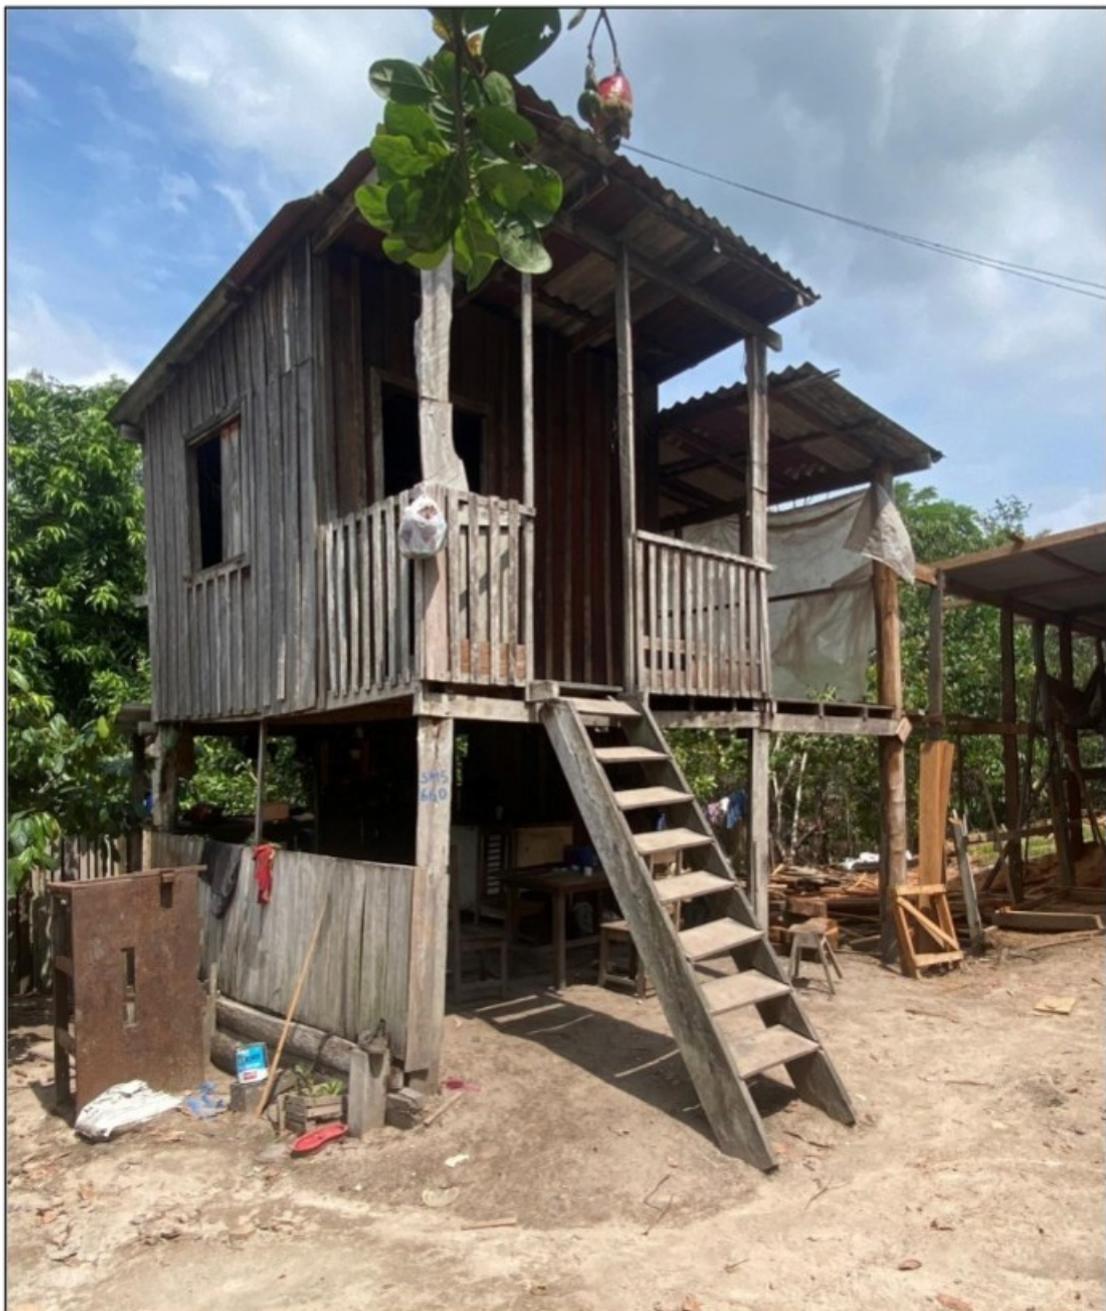
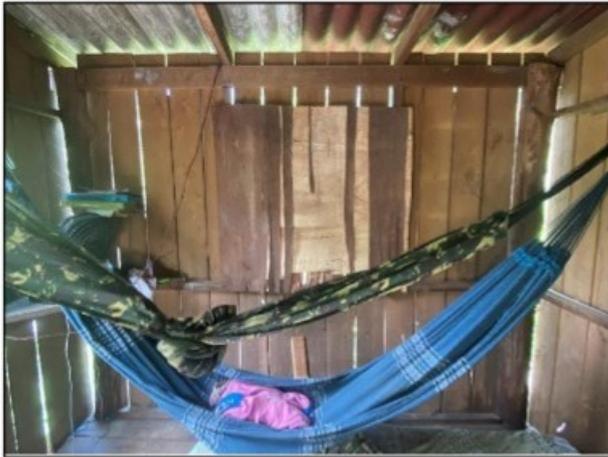
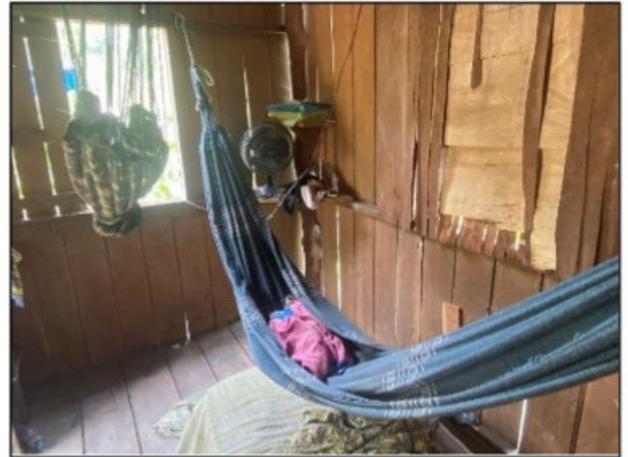
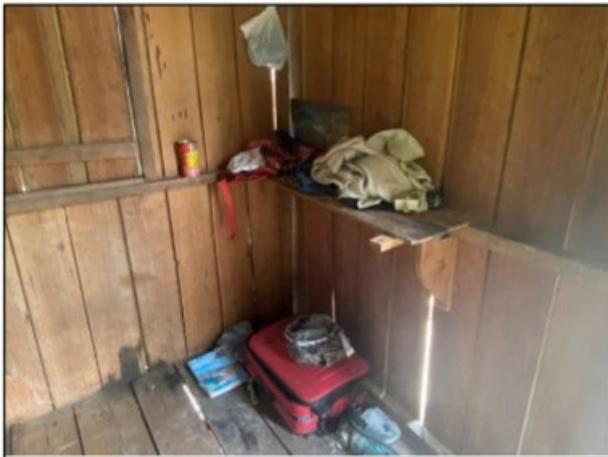
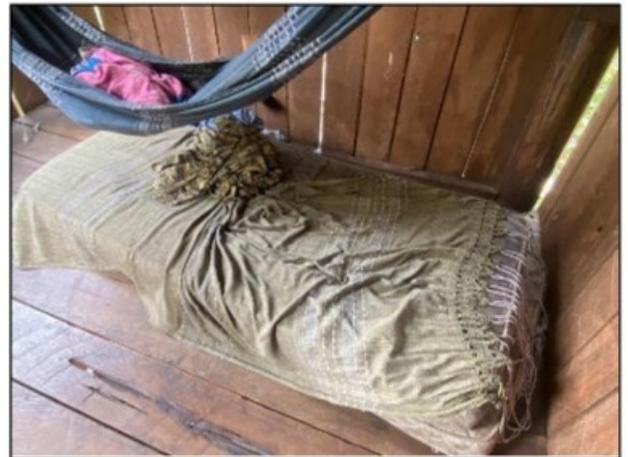
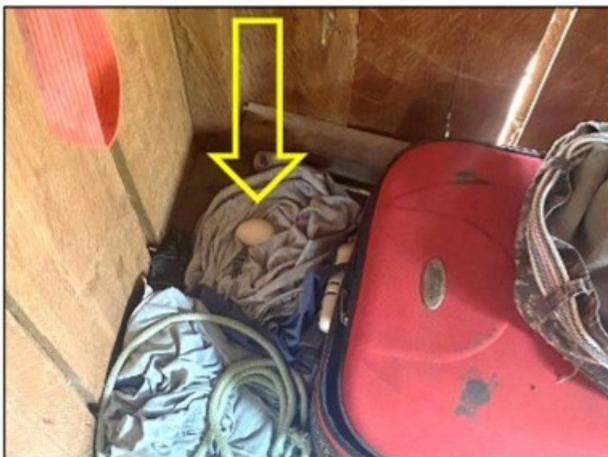
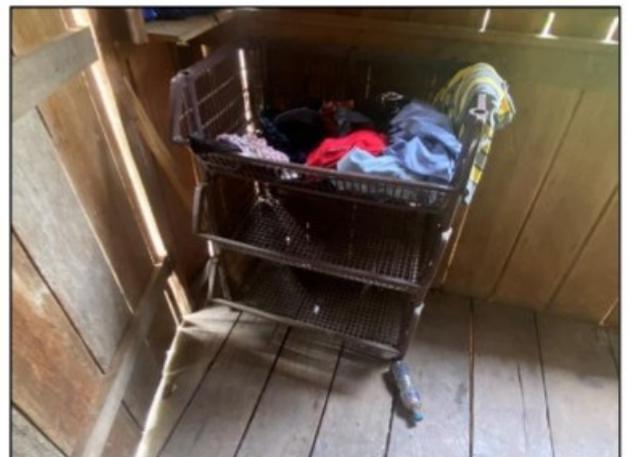
O outro alojamento, que era ocupado pelo marceneiro [REDACTED] possuía dois ambientes, conforme dito acima, sendo o dormitório no andar superior e uma cozinha no térreo, além da instalação sanitária extremamente precária descrita no tópico anterior. O acesso ao cômodo superior se dava por uma escada de madeira, muito íngreme e sem corrimãos, cujos degraus eram escorregadios por não serem nivelados, o que ocasionava risco de queda. O alojamento era construído com tábuas de madeira que possuía frestas, permitindo a entrada de chuvas, insetos e animais peçonhentos. Não havia local para guarda de roupas e objetos pessoais do trabalhador, mas apenas uma rede pendurada (comprada por ele próprio), ficando seus pertences espalhados no dormitório ou dentro de malas e sacolas.

Imagens acima: Vista externa e interior do barraco que era habitado pelo trabalhador [REDACTED]. A seta amarela na última foto da esquerda indica um ovo posto pela galinha sobre uma peça de vestuário do trabalhador.

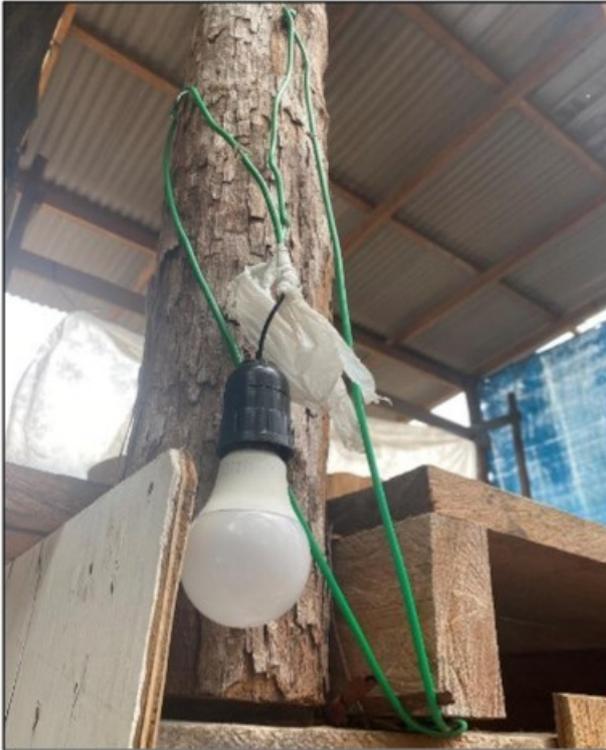
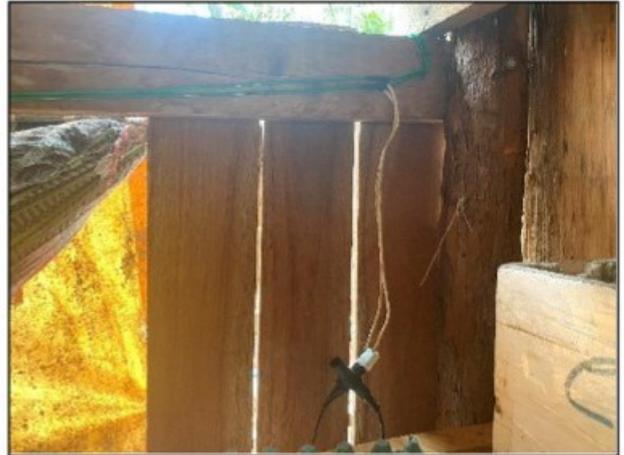
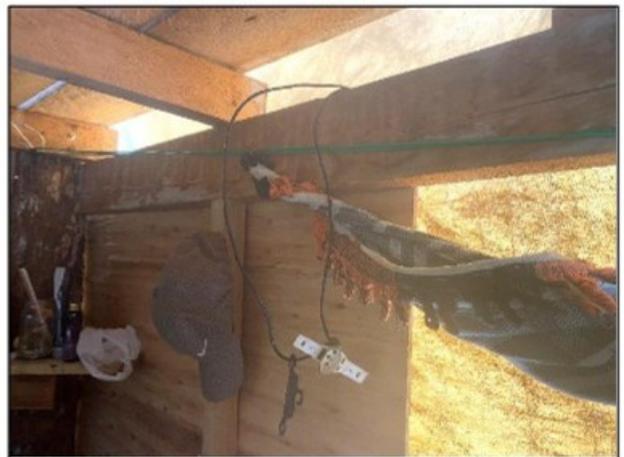
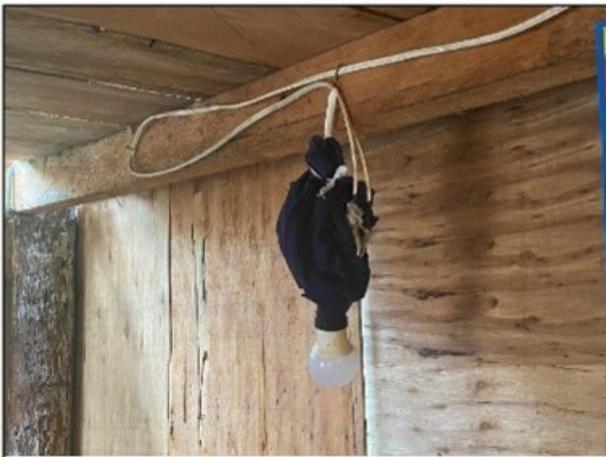
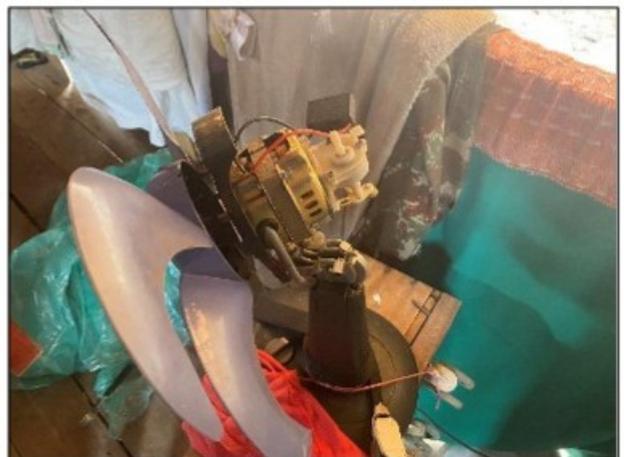
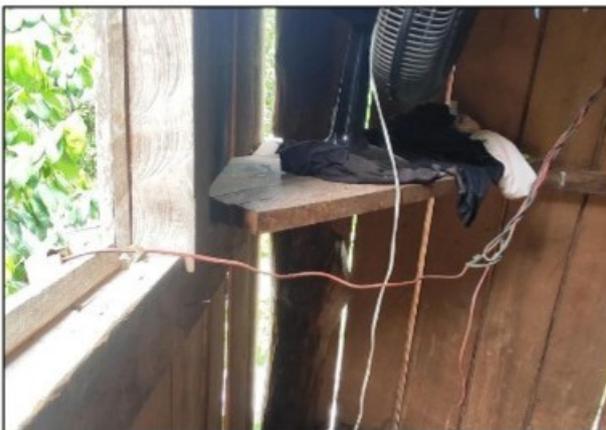
As instalações elétricas de ambos os locais de pernoite acarretavam riscos à segurança dos trabalhadores, pois não estavam protegidas por canaletas, continham emendas feitas de forma precárias, com uso de pedaços de sacolas plásticas e outros materiais inapropriados, bem como partes vivas expostas. Tais circunstâncias poderiam

ocasionar acidentes como choques elétricos e incêndios, sobretudo considerando o tipo de material utilizado na construção dos alojamentos (madeira e lona).

Imagens acima: As instalações elétricas dos locais de pernoite eram precárias. Havia fios expostos e emendas feitas de forma improvisada, com pedaços de sacola plástica e até de pano, o que acarretava risco de choque elétrico e outros acidentes.

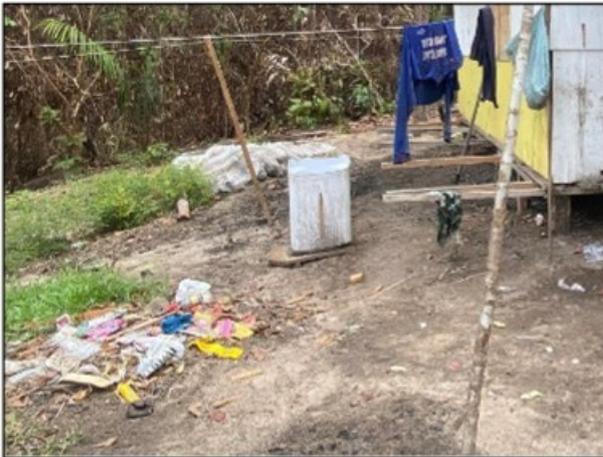
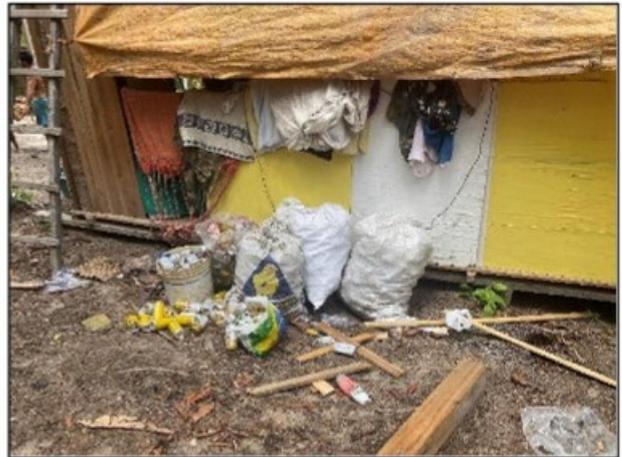
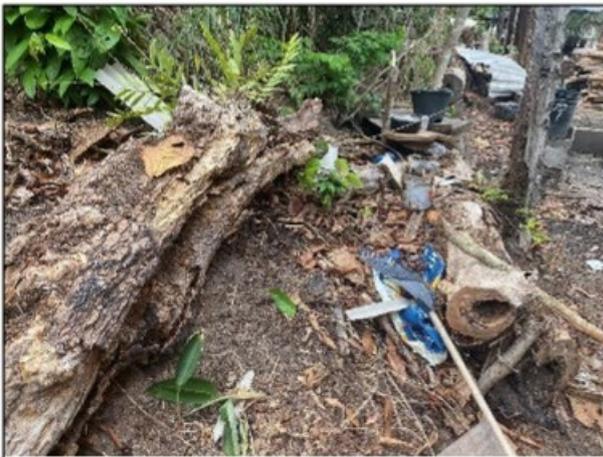
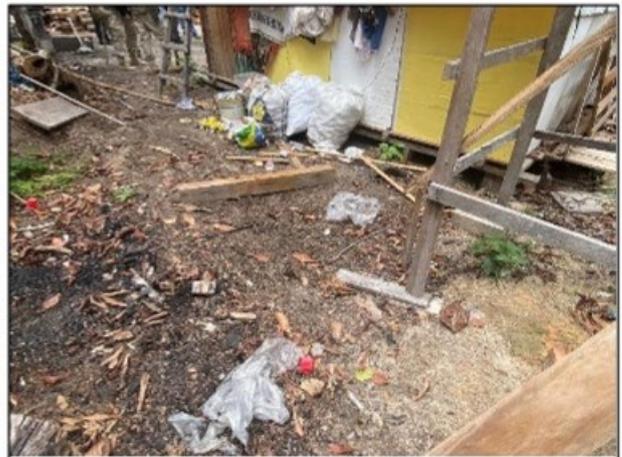
Verificou-se também a inexistência de lixeira e de sistema de coleta de lixo, de modo que todas as sobras do consumo humano eram jogadas ao redor das áreas de vivência. Foram encontrados, espalhados nos terreiros nas cercanias dos alojamentos, por exemplo, embalagens vazias de temperos, de óleo de soja, de vinagre, de arroz, feijão, café, biscoito, de produtos de limpeza, sacolas plásticas, garrafas PET e latas de cerveja, dentre outras.

Imagens acima: Lixo espalhado ao redor do alojamento do trabalhador [REDACTED]

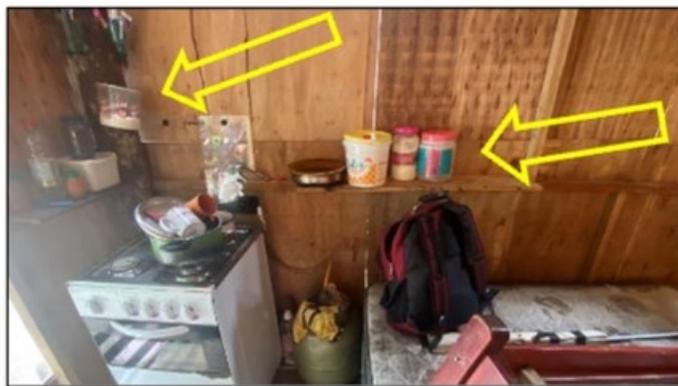
Em relação ao trabalhador [REDACTED] conforme dito acima, os mantimentos ficavam estocados dentro do mesmo cômodo onde ele dormia com sua família. Foram encontrados numa prateleira de madeira fixada na parede, um pouco acima do fogão e de uma das camas, vasilhas de plástico reutilizadas contendo farinha, arroz, feijão, sal, açúcar, temperos, um litro de óleo de soja, dentre outros.

Imagem acima: Mantimentos armazenados dentro do alojamento do trabalhador [REDACTED] (setas indicativas).

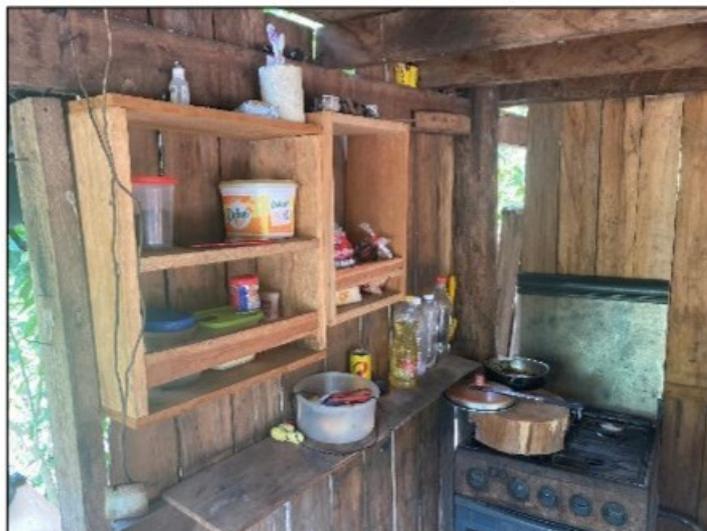
Já o trabalhador [REDACTED] deixava no cômodo do andar inferior da edificação onde estava alojado, os mantimentos a serem por ele consumidos, onde também não havia local apropriado para armazená-los. Em uma das paredes do cômodo, ao lado do fogão que era utilizado para preparo das refeições, existiam prateleiras de madeira nas quais o trabalhador deixava pacotes de feijão, arroz, café, vasilhas plásticas com açúcar e sal, litros de óleo de soja, dentre outros.

Imagem acima: Mantimentos armazenados de forma improvisada no alojamento do trabalhador [REDACTED]

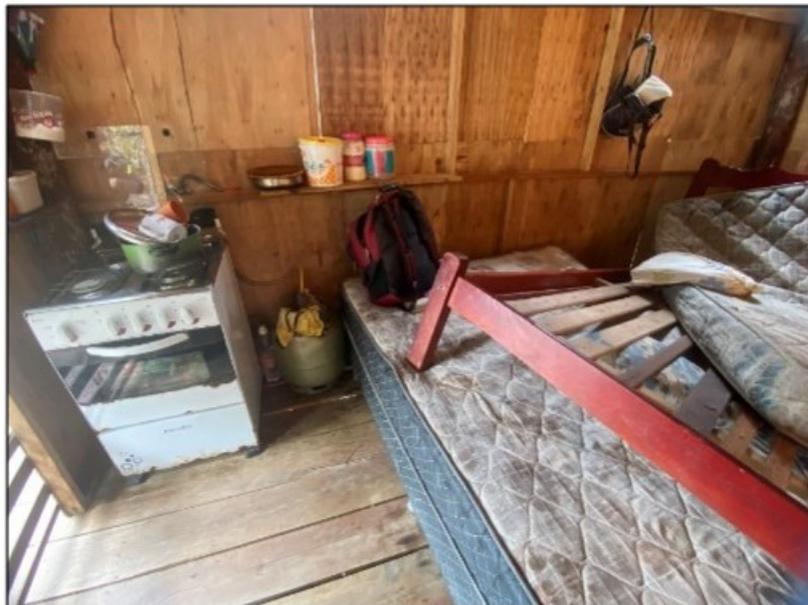
O trabalhador [REDACTED] não dispunha de local adequado para o preparo das refeições. Conforme dito acima, sua esposa utilizava para preparar os alimentos da família um fogão a gás que ficava dentro do mesmo cômodo onde todos dormiam, ao lado de uma das camas. A irregularidade causava riscos à saúde e segurança do trabalhador e de sua família, sobretudo devido à possibilidade de intoxicação e de incêndios. Como se sabe, o gás liquefeito de petróleo (gás de cozinha) é substância altamente inflamável. Caso haja vazamento do botijão, uma simples faísca é capaz de gerar uma explosão e ainda aumentar o risco de incêndio. A situação se torna mais grave em decorrência de o alojamento ser construído de material combustível (madeira e lona), aumentando sobremaneira o risco da ocorrência de incêndios e outros acidentes.

Imagem acima: Ambiente utilizado pela esposa do trabalhador [REDACTED] para preparar as refeições, mesmo cômodo onde a família dormia.

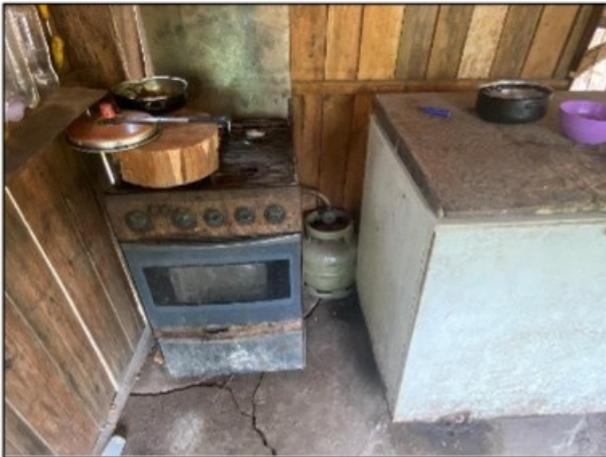
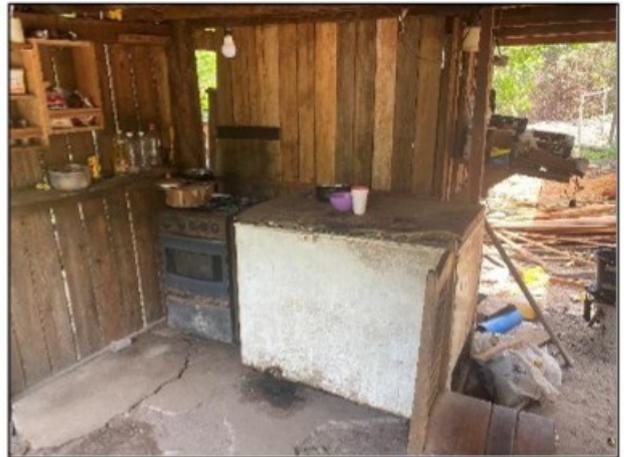
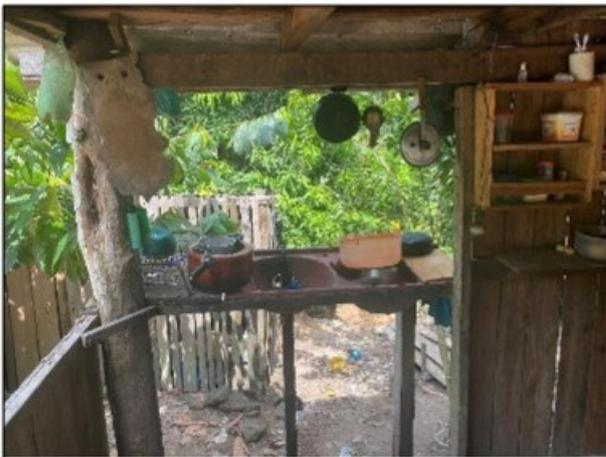
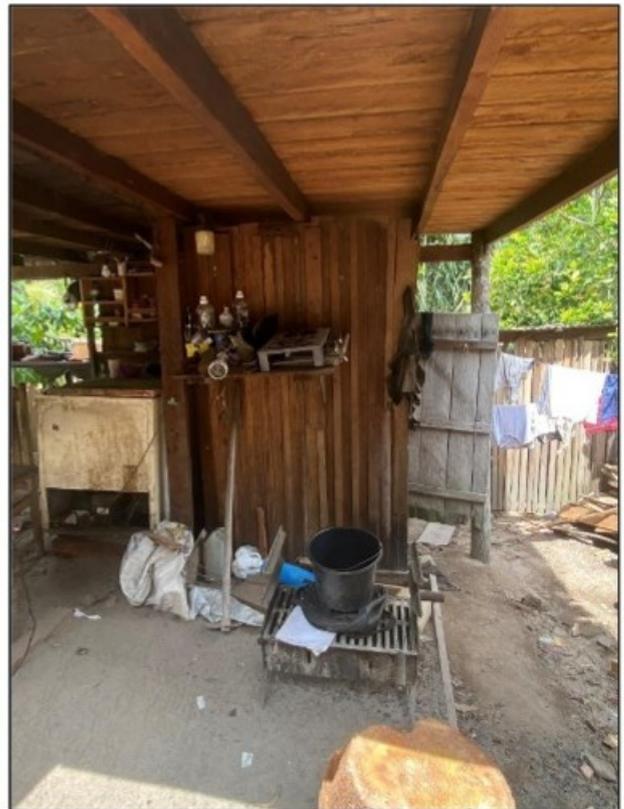
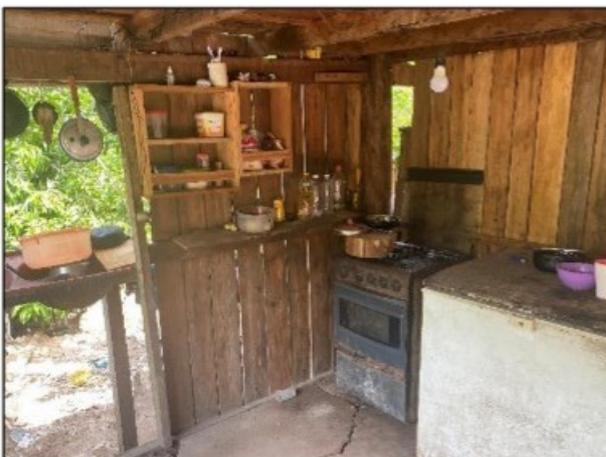
O trabalhador [REDACTED], por sua vez, preparava as refeições no andar térreo da edificação onde ficava alojado, em um fogão a gás muito enferrujado. O cômodo, construído em madeira, continha a face frontal e a lateral direita completamente abertas (sem paredes), sendo que as outras duas eram parcialmente fechadas (meia parede), fato que ocasionava a entrada de poeira, intempéries, insetos e animais causadores de doença (como ratos e baratas). Parte do piso era feito de cimento, mas continha muitas rachaduras, sendo que outra parte, onde ficava uma mesa, era de terra.

Imagens acima: Cômodo no andar térreo da edificação onde ficava alojado o trabalhador [REDACTED]. Ali ele preparava suas refeições.

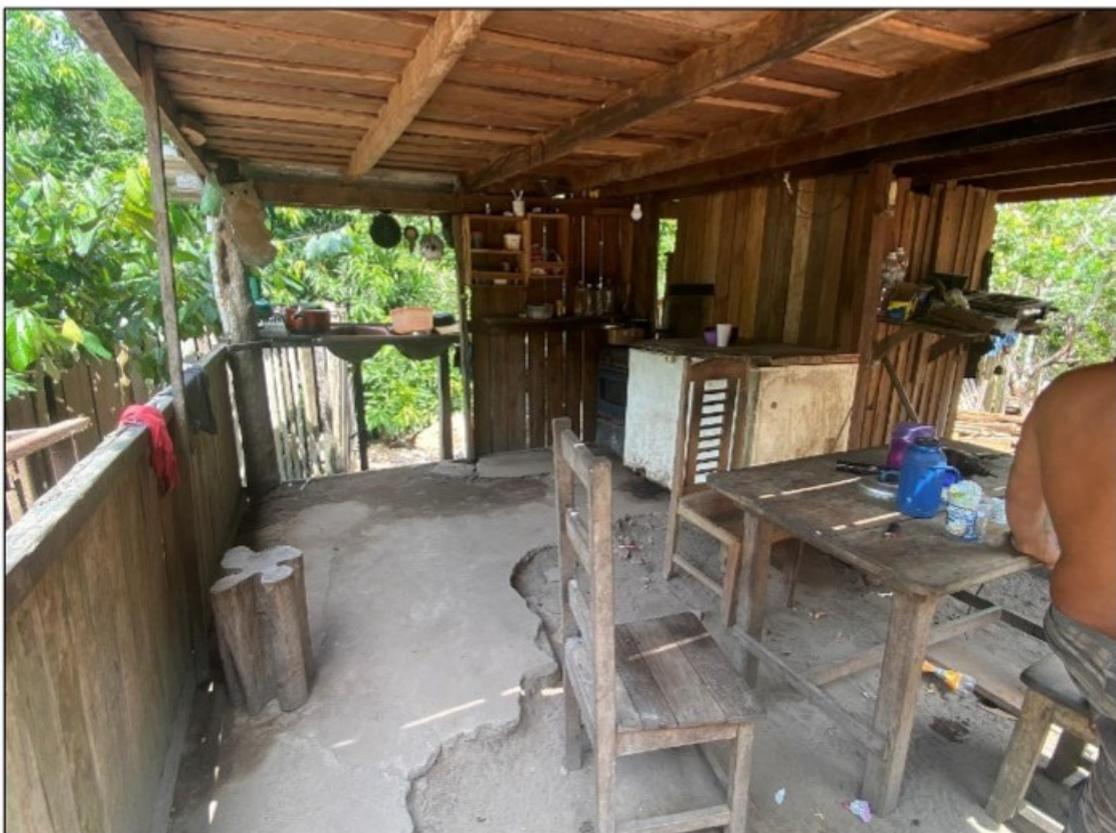
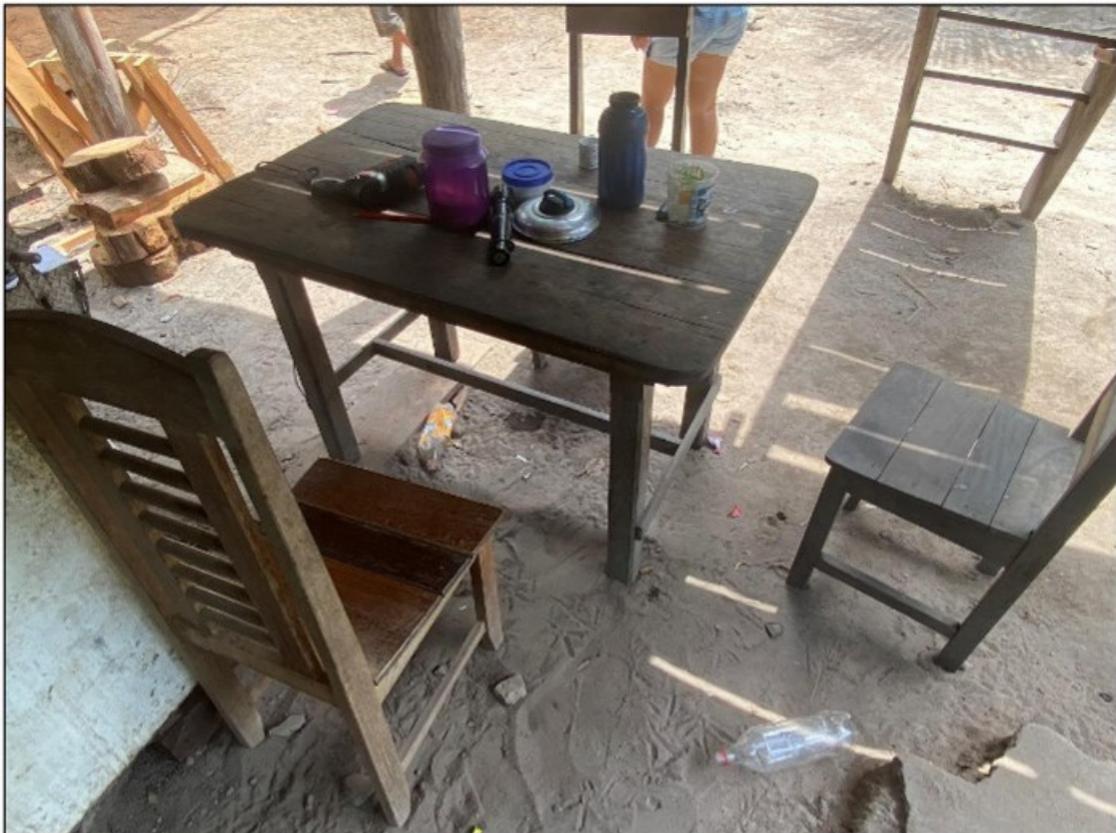
Havia uma mesa com três cadeiras, todas de madeira, no cômodo inferior do alojamento do trabalhador [REDACTED] mesmo ambiente no qual ele preparava suas refeições. Conforme narrado no tópico anterior, o cômodo não possuía paredes e o piso era cimentado apenas em uma parte, inclusive sendo de terra no local onde ficava a mesa. Portanto, as refeições eram consumidas pelos trabalhadores praticamente ao ar livre.

Imagens acima: Local onde os trabalhadores resgatados consumiam suas refeições.
