RELATÓRIO DE FISCALIZAÇÃO

- GM MÓVEIS -

PERÍODO DA OPERAÇÃO:
23/10/2023 a 02/11/2023

ATIVIDADE: FABRICAÇÃO DE MÓVEIS COM PREDOMINÂNCIA DE MADEIRA

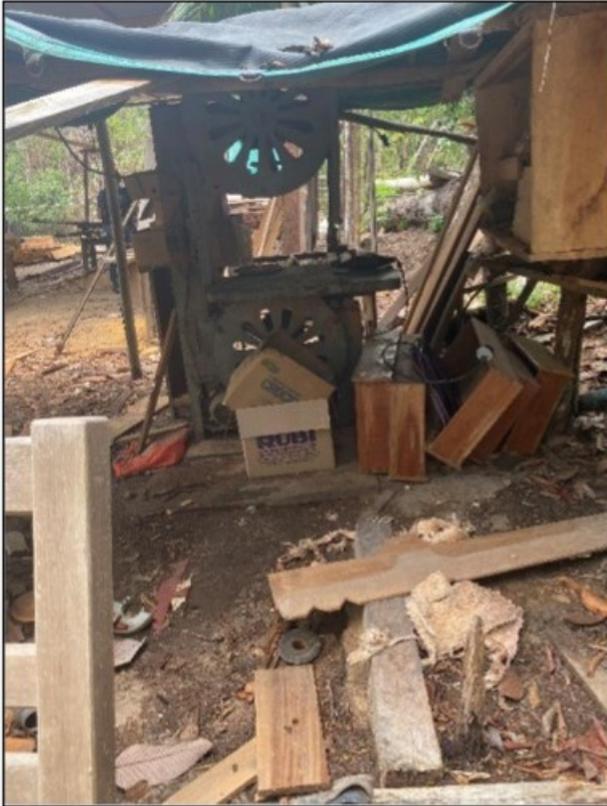
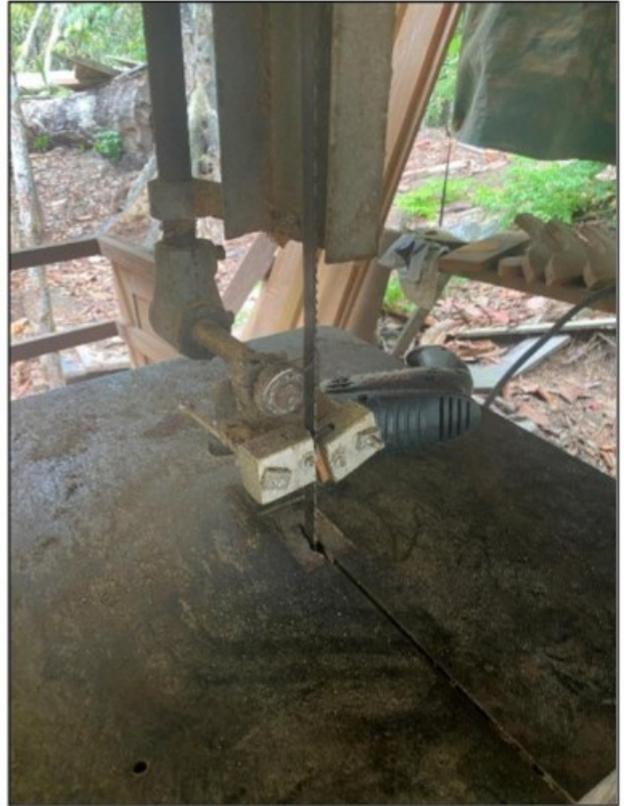
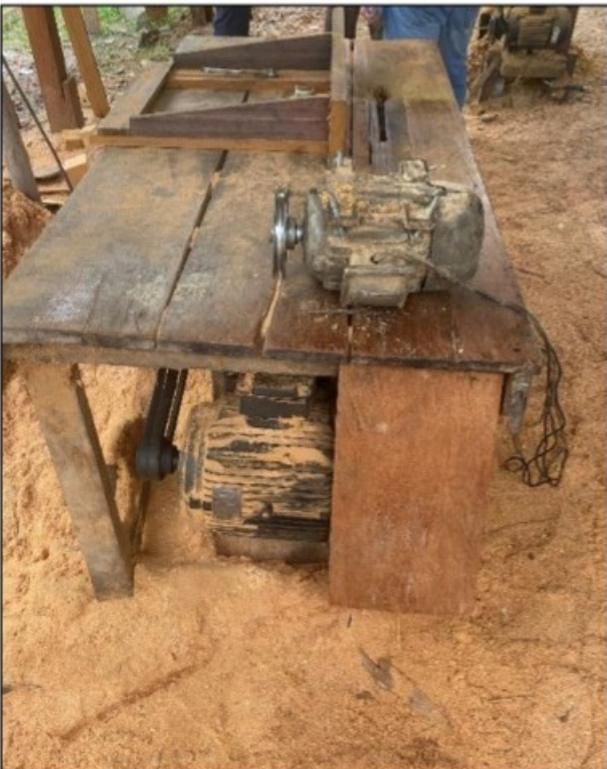
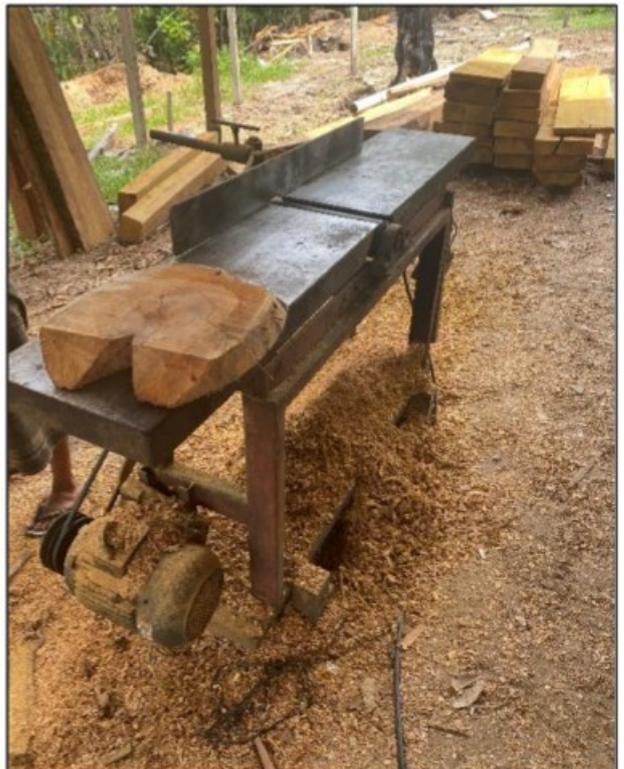
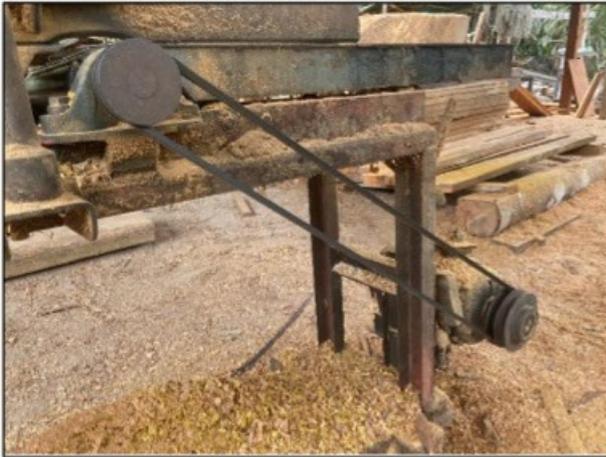
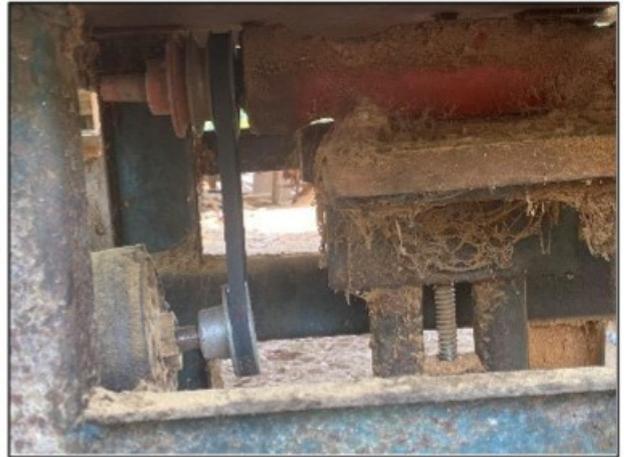
aterramento elétrico. A possibilidade de atingir, em algum momento, os trabalhadores representa risco de acidentes com lesões, como agarramento, aprisionamento, esmagamento e amputação de segmentos corporais.

Imagens acima: As máquinas que eram utilizadas na linha de produção da Fábrica não possuíam sistemas de segurança para proteção das zonas de perigo e acarretavam riscos graves e iminentes à segurança dos trabalhadores.

Devido à possibilidade iminentes da ocorrência de acidentes, a equipe de fiscalização interditou todos os equipamentos e setores de trabalho.

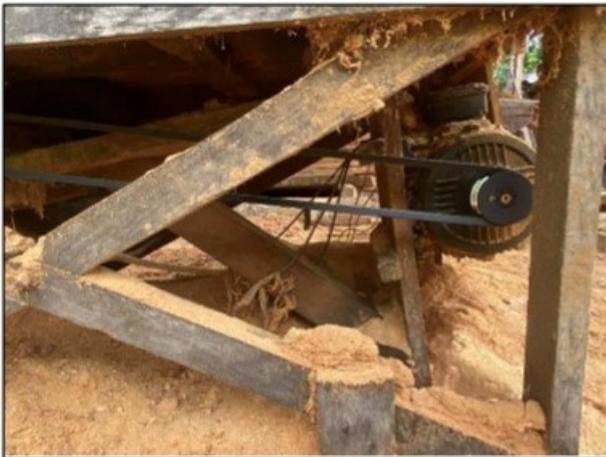
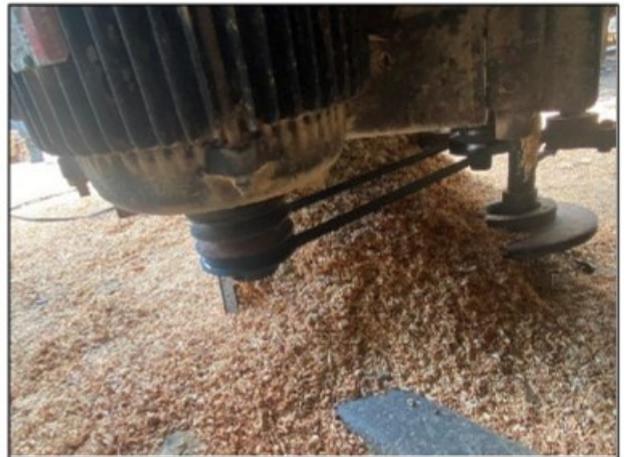
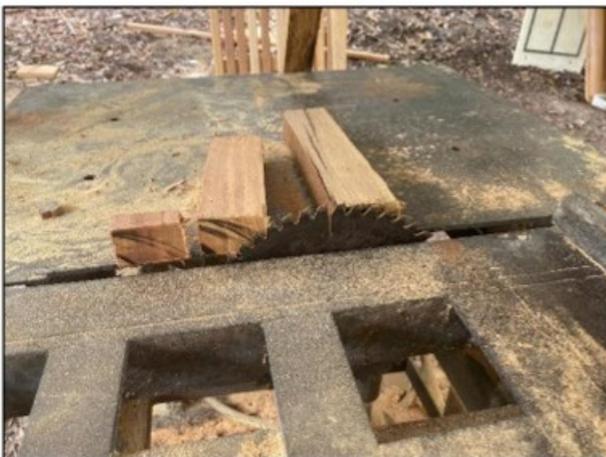
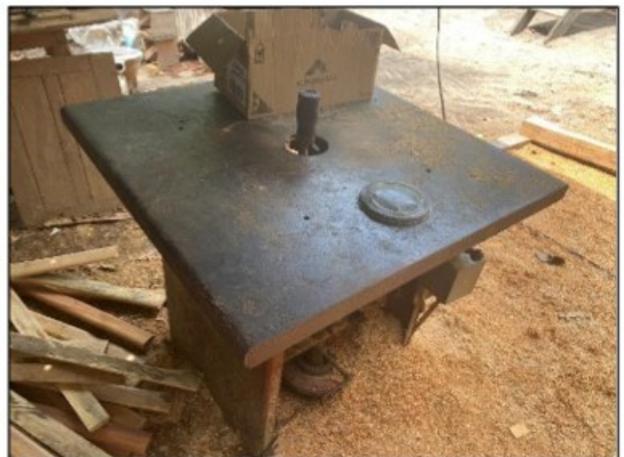
As máquinas do estabelecimento eram tracionadas por motores elétricos acionados e desligados por meio de disjuntores e chaves tipo “Lombard”, dispositivos cujo uso não é aceito pela legislação de segurança do trabalho, pois permitem o funcionamento automático da máquina tão logo ela seja energizada. Assim, os dispositivos utilizados para

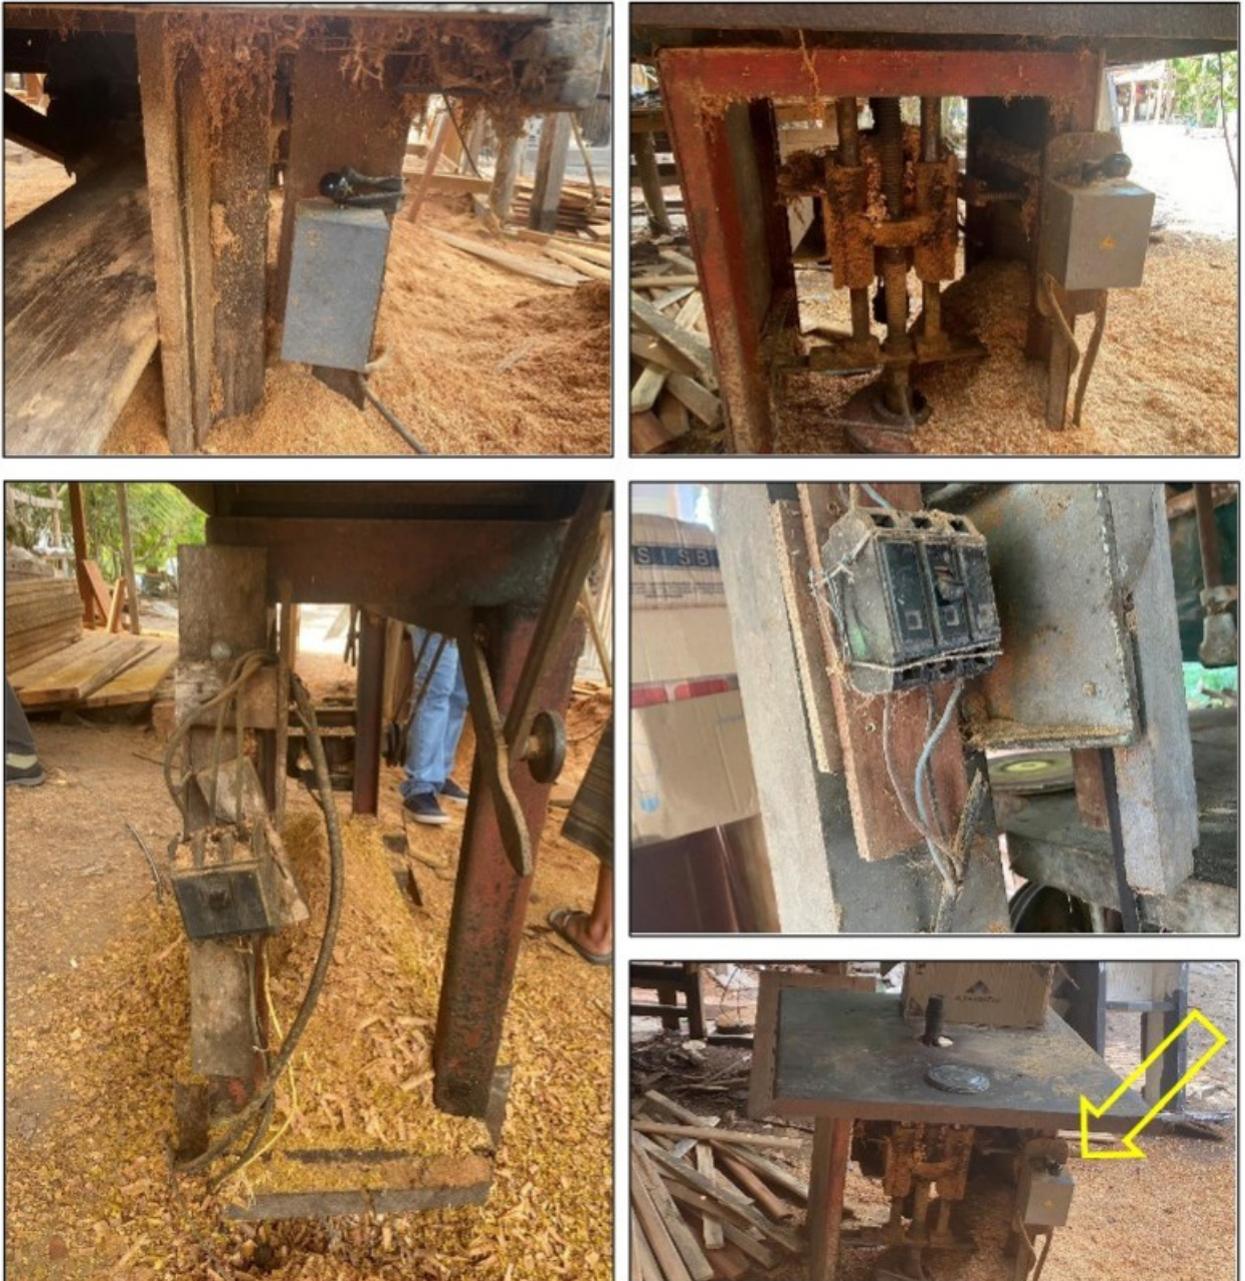
acionamento das máquinas acarretavam sérios riscos à segurança dos trabalhadores, dado que em caso de interrupção de corrente elétrica e posterior retorno inopinado de energia, as transmissões de força e as zonas de perigo sem proteção voltariam a funcionar imediatamente, expondo-os aos riscos de acidentes acima mencionados, além do evidente risco de choque elétrico.

Imagens acima: Disjuntores e chaves tipo Lombard que eram utilizados para acionamento das máquinas.

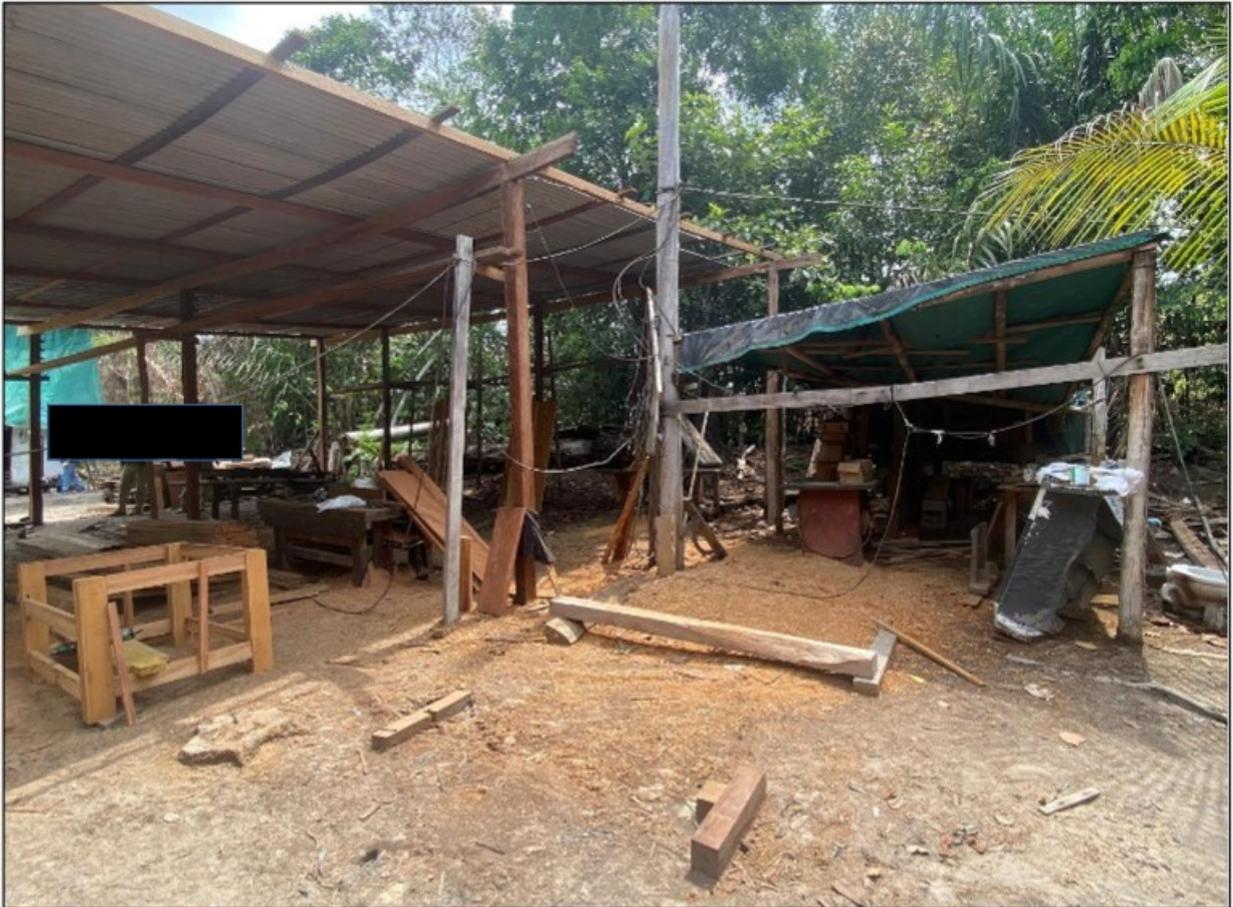
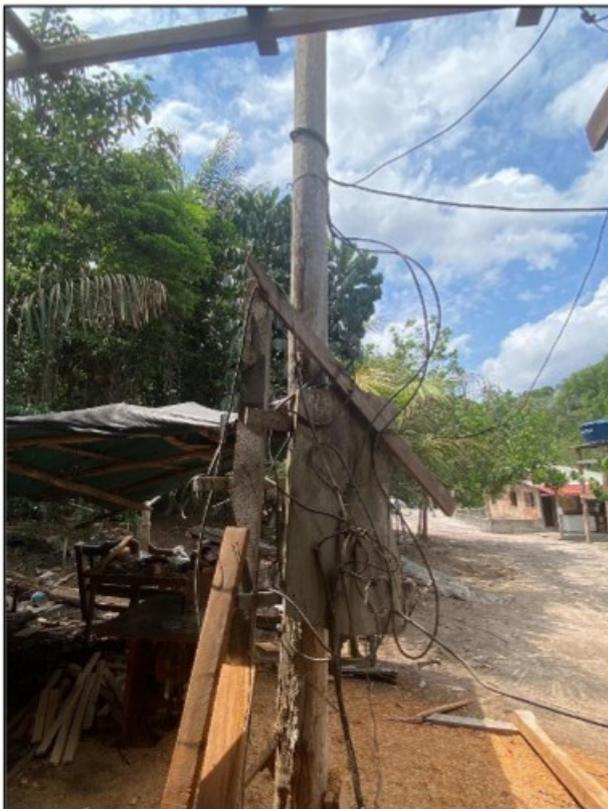
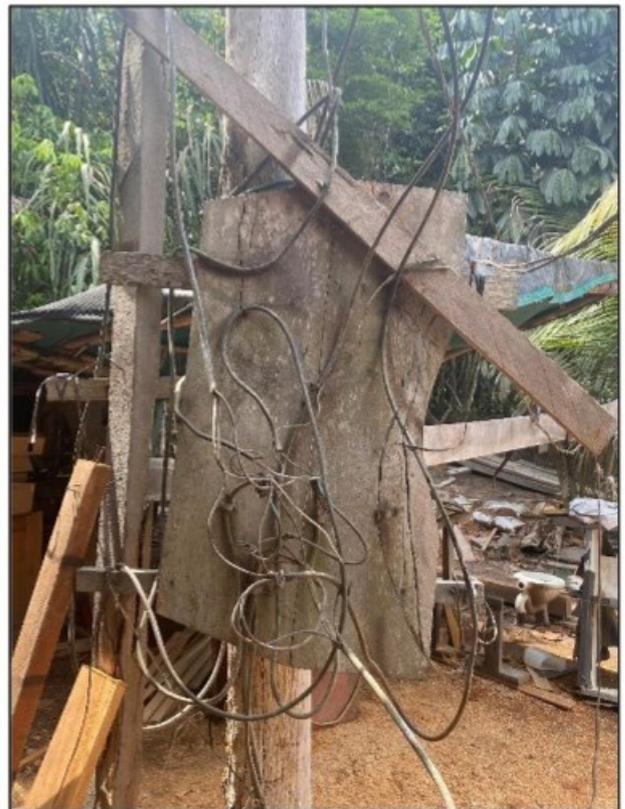
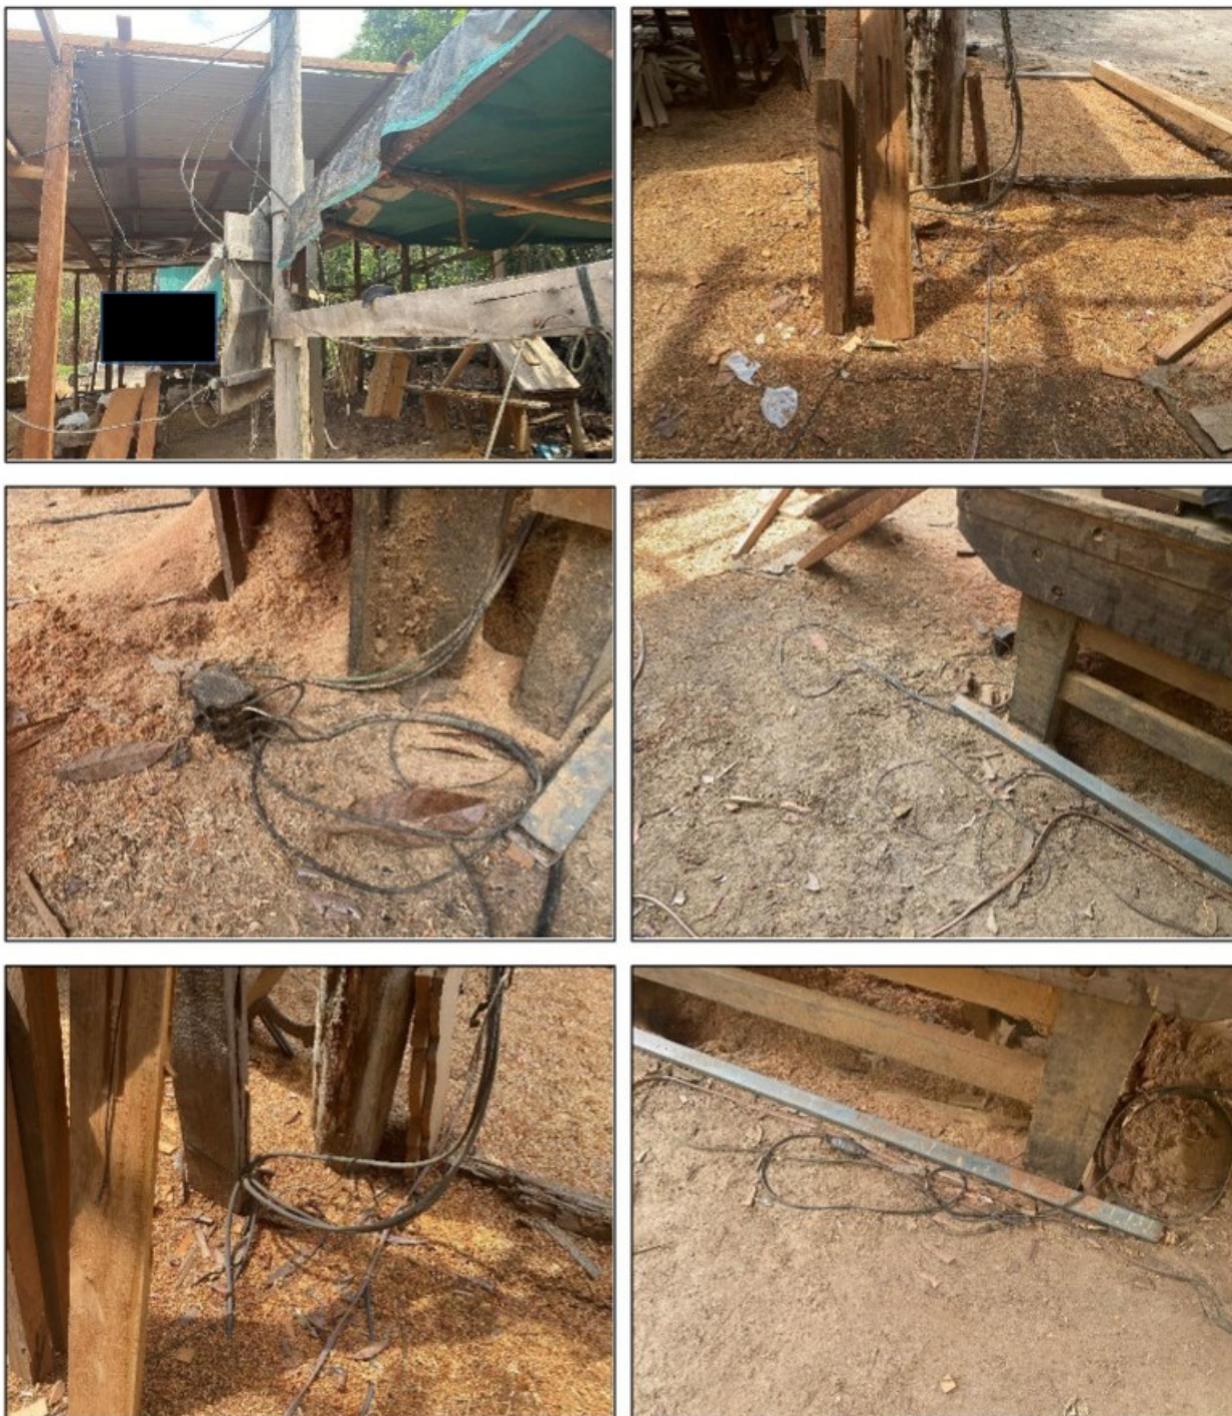
Além disso, as instalações elétricas da Fábrica continham gambiarras que acarretavam riscos de choques e outros acidentes.

Imagens acima: As instalações elétricas da Fábrica apresentavam riscos de choques e outros acidentes.

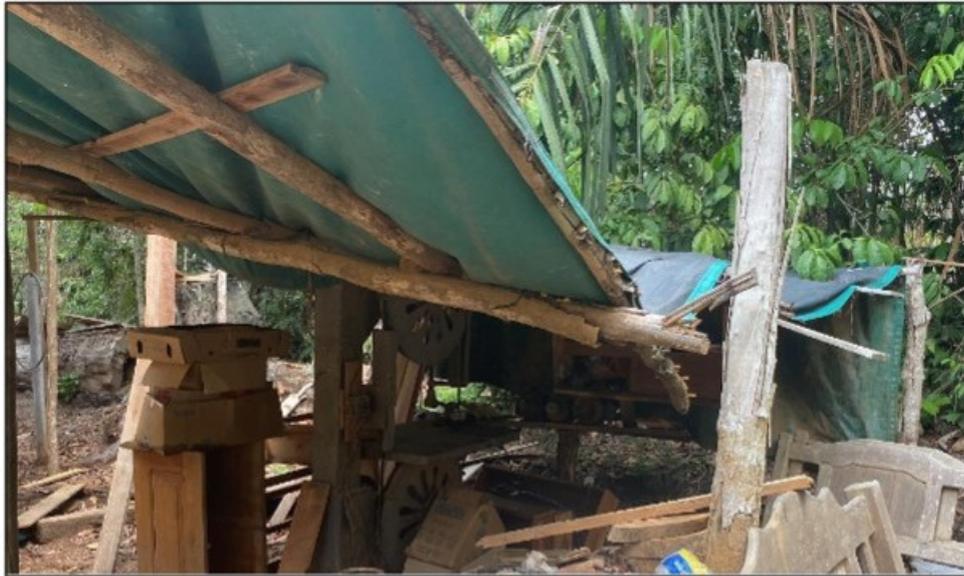
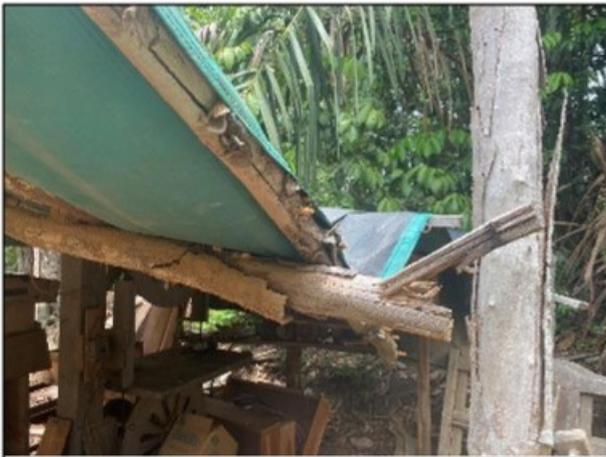
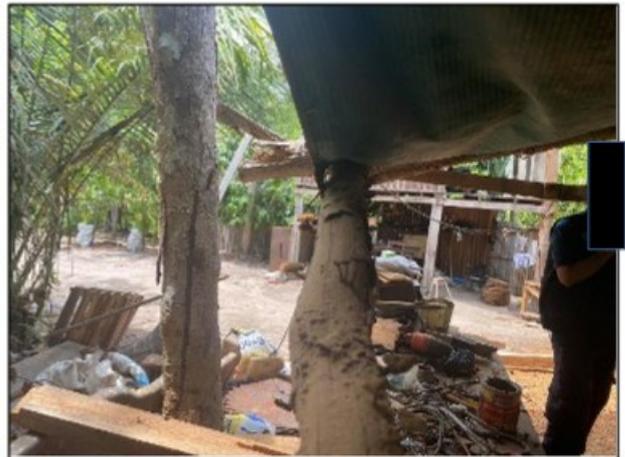
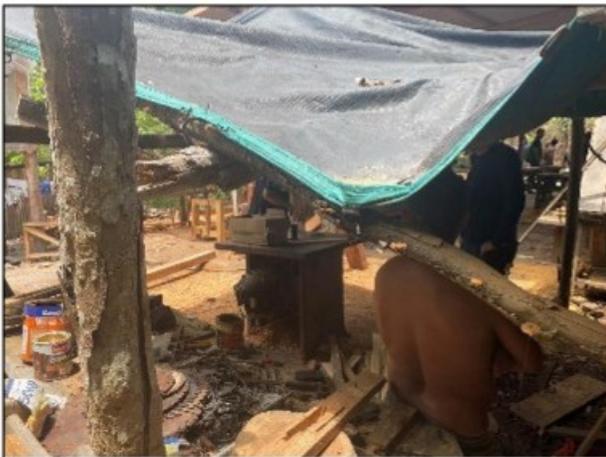
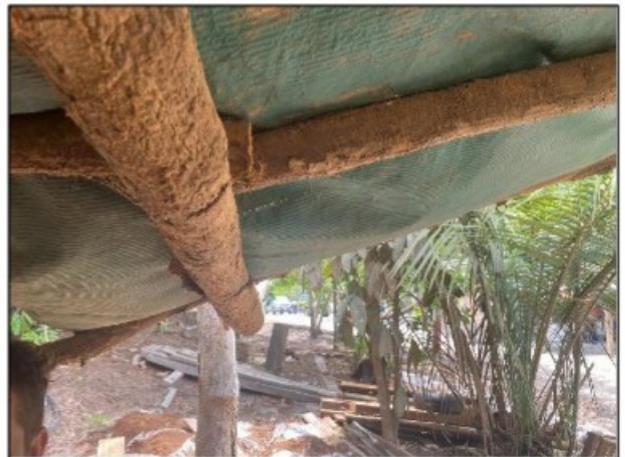
Um barraco improvisado de madeira e lona, que abrigava duas das máquinas da Fábrica, apresentava risco iminente de queda, haja vista que a estrutura estava corroída, o que também poderia causar prejuízos aos trabalhadores que ali se encontravam.

Imagens acima: Barraco secundário da Fábrica, onde ficavam as máquinas serra fita e tupia, apresentava risco de desabamento.
