**RELATÓRIO DE FISCALIZAÇÃO**

18.09.2018 a 11.10.2018

**ATIVIDADE: Construção de Edifício**

**LOCAL INSPECIONADO:** OBRA DE CONSTRUÇÃO CIVIL - Edifício de cinco pavimentos - Fase atual: Acabamento interno e externo, inclusive revestimento de fachadas.

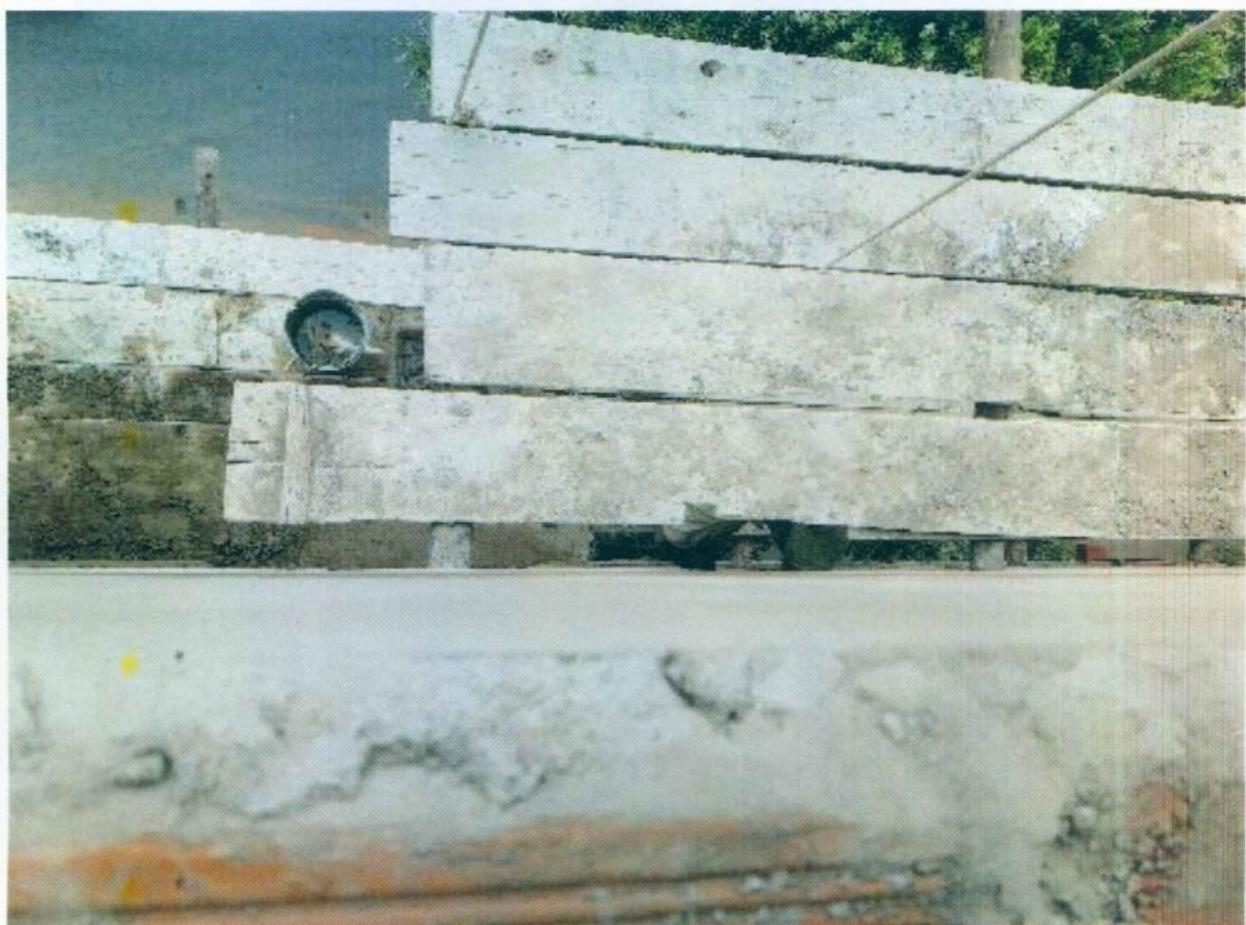
Em inspeção direta sobre as estruturas de andaimes ali montadas e em uso, constatou-se que as superfícies de trabalho dos andaimes citados eram constituídas de pedaços de tábuas de várias dimensões (comprimentos, larguras e espessuras), sobrepostas sobre os tubos metálicos dos andaimes, tábuas não dotadas de qualquer tipo de travamento e/ou encaixe, sujeitas a deslocamentos e quedas de altura, expondo trabalhadores a riscos de queda com potencial para a fatalidade.

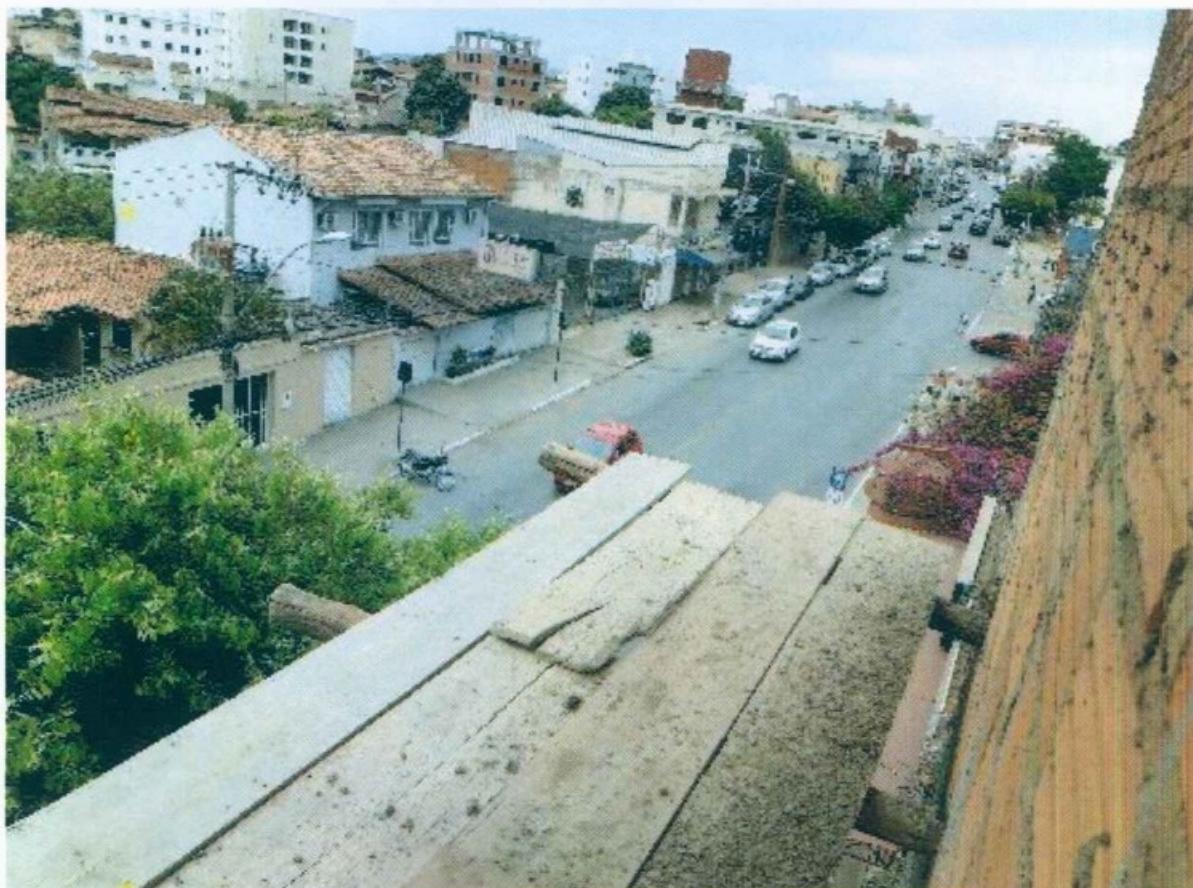
Em inspeção direta sobre as estruturas de andaimes ali montadas e em uso, constatou-se que os pisos de trabalho dos andaimes em balanço não tinham forração completa, notadamente nas cabeceiras, eis que eram formados por meio de pedaços de tábuas de várias dimensões (comprimentos, larguras e espessuras), sobrepostas sobre a estrutura metálica dos andaimes, tábuas lisas, desniveladas, apresentando arestas nos encontros, não dotadas de qualquer tipo de travamento e/ou encaixe e/ou material antiderrapante, sujeitas a deslocamentos e quedas das próprias tábuas e dos trabalhadores.

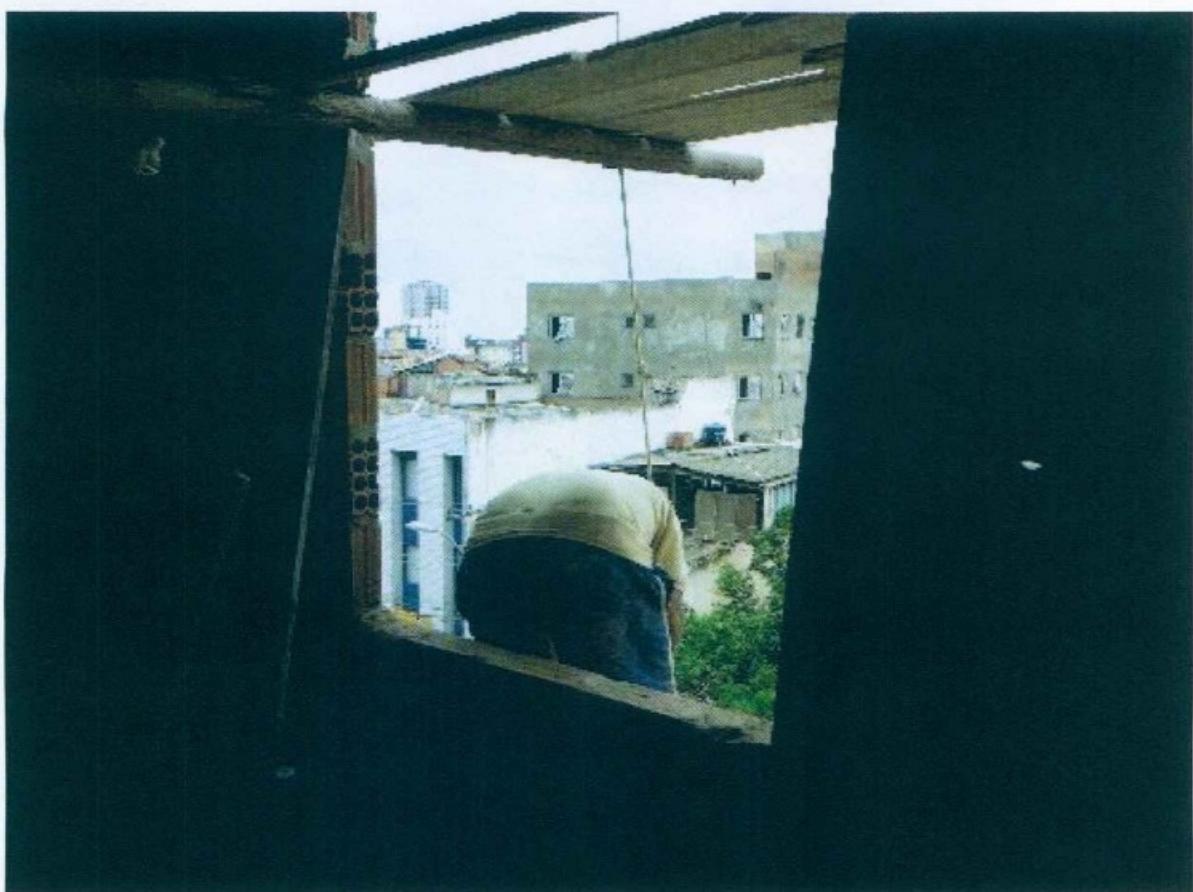
Em inspeção direta sobre as estruturas de andaimes ali montadas e em uso, além da análise minuciosa das estruturas existentes, foi dada especial atenção ao processo e procedimentos de trabalho adotados pelos empregados. Conforme constatado in loco, não havia rampa, escada ou qualquer estrutura para acesso seguro aos andaimes. Nestas condições, os trabalhadores saltavam janelas de 1,20m de altura para acessar as superfícies de trabalho dos andaimes, se sujeitando a desequilíbrios e quedas com potencial para a fatalidade.

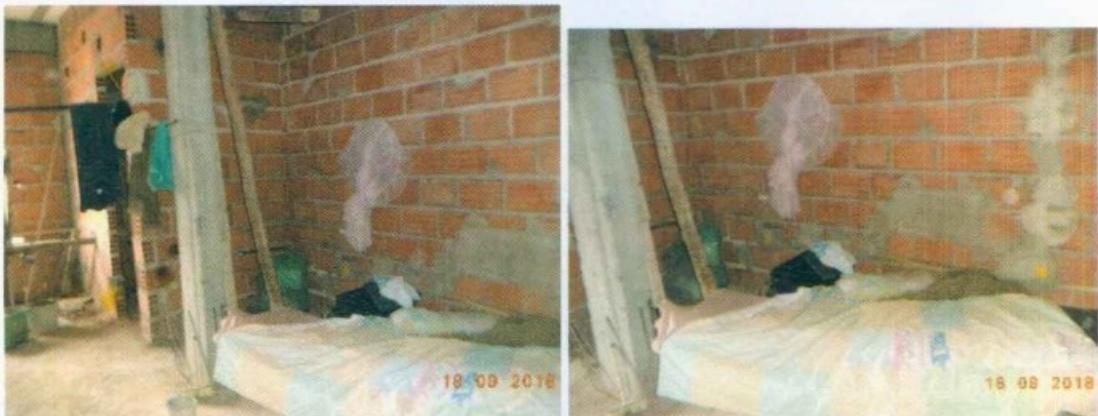
De fato, na inspeção in loco realizada no dia 18/09/2018, constatou-se a existência de pontas verticais de vergalhão, totalmente expostas, todas desprovidas de qualquer proteção, isolamento e/ou sinalização. Foram constatadas pontas de vergalhão desprotegidas em periferias dos fossos de elevador existente nos quatro pisos da edificação e nos cômodos utilizados para dormir. Com efeito, havia pontas de vergalhão desprotegidas ao lado das escadas de uso coletivo existentes desde o primeiro piso - único meio de acesso aos pavimentos superiores - via de acesso intensamente utilizada pelos trabalhadores da obra, expondo-os a riscos. A situação de risco de acidentes estava potencializada na medida em que o ambiente das escadas era totalmente escuro, não havia qualquer tipo de iluminação, além do que havia acúmulo de lixo, areia e vários outros resíduos particulados gerados da construção, acumulados sobre todo o piso da edificação, inclusive sobre degraus e patamares das escadas citadas.

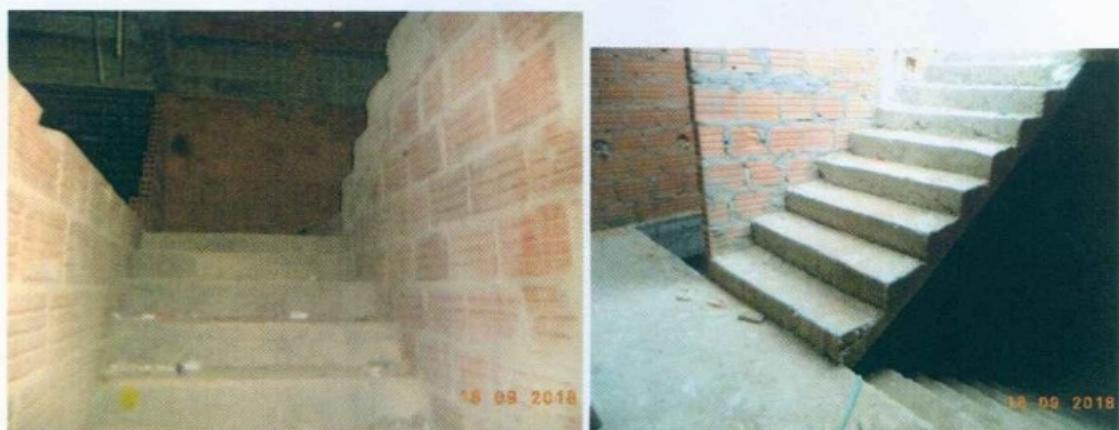
De fato, na inspeção in loco realizada no dia 18/09/2018, constatou-se ausência de corrimão e rodapé em todos os dez lances de escada de uso coletivo existentes na obra (único meio de circulação de trabalhadores). Não havia corrimão e rodapé em ambos os lados das escadas existentes do primeiro piso até o quinto piso laje. A situação de risco de acidentes estava potencializada eis que havia pontas de vergalhão desprotegidas junto às escadas, notadamente nas periferias dos fossos de elevador existentes em cada pavimento da edificação. Ainda, o ambiente das escadas era totalmente escuro, não havia qualquer tipo de iluminação (natural e/ou artificial), além do que havia acúmulo de lixo, areia e vários outros resíduos da construção acumulados sobre os degraus e patamares das escadas de uso coletivo citadas.

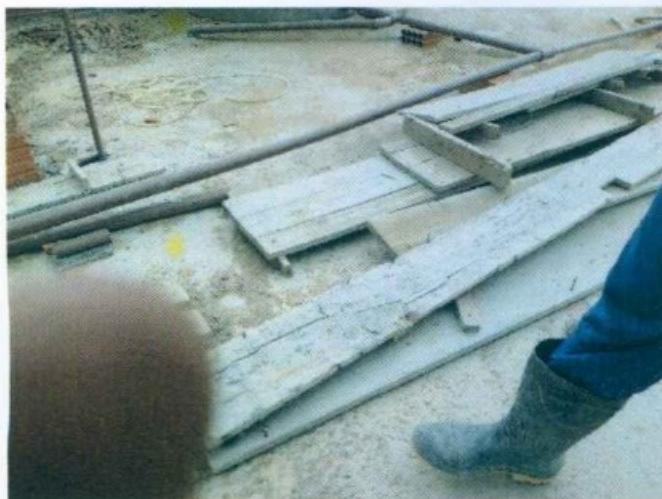
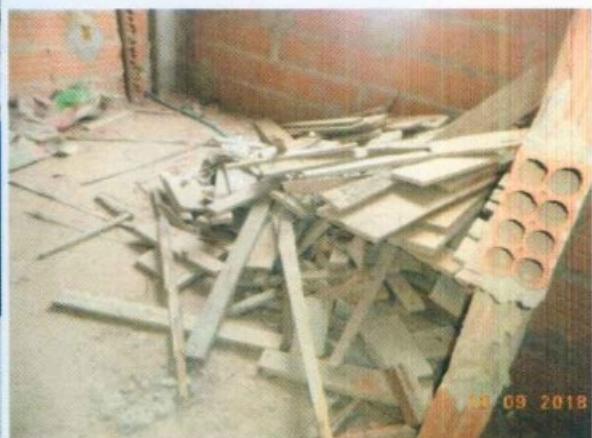
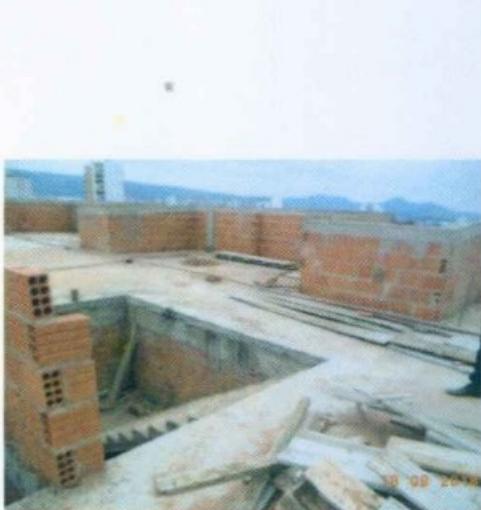
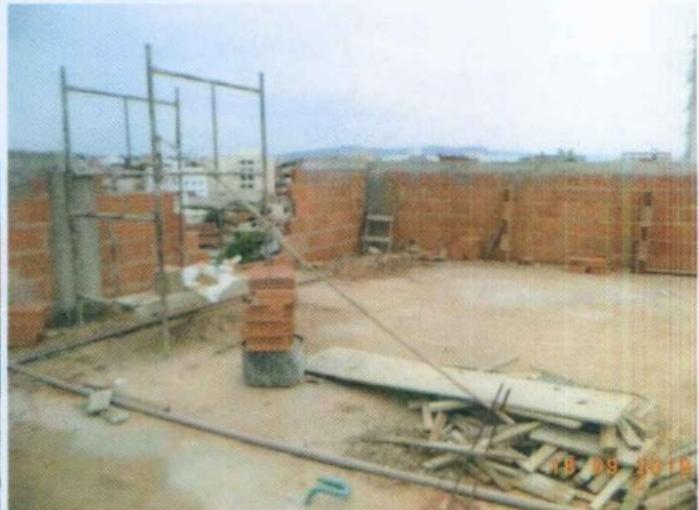
De fato, na inspeção in loco realizada no dia 18/09/2018, constatou-se a existência de centenas de pontas de pregos trespassados em tábuas e pedaços de madeira(ripas) utilizadas na construção(formas, vigamentos, andaimes etc), centenas de pontas de pregos trespassadas e expostas, desprovidas de qualquer proteção, expondo trabalhadores a riscos. As tábuas com pregos ficavam espalhadas em vários pontos da obra sem qualquer isolamento, segregação e/ou sinalização. A irregularidade foi constatada notadamente no primeiro e quinto piso da edificação e patamares de escadas de uso coletivo, locais de trânsito intenso de trabalhadores.

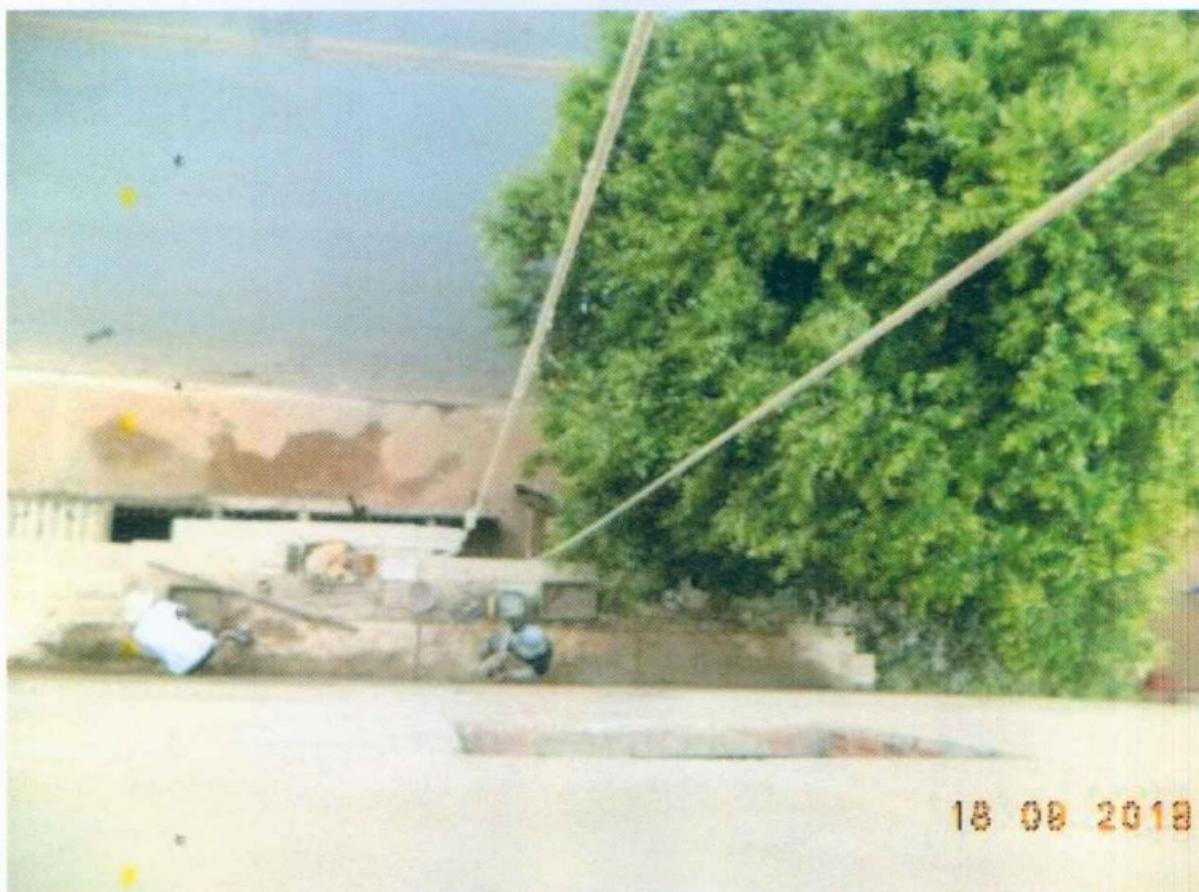
De fato, na inspeção in loco realizada no dia 18/09/2018, constatou-se que não havia, em toda a estrutura da edificação qualquer dispositivo destinado à ancoragem de equipamentos de sustentação de andaimes e/ou ancoragem/fixação de cabos de segurança para o uso de proteção individual. Conforme verificado, havia trabalhadores executando atividades em periferia de laje, inclusive, operando equipamento de transporte vertical de material no quinto piso, a mais de 15 metros de altura, impossibilitados de utilizar cinto de segurança do tipo paraquedista, eis que não havia pontos de ancoragem para fixação de cabo de segurança, consequentemente para fixação do talabarte do cinto de segurança do tipo paraquedista. Conforme constatado, também não havia dispositivo de ancoragem destinado à ancoragem/fixação de linha de vida(cabo de segurança).... Nestas condições foram encontrados trabalhadores em atividade sobre andaime em balanço, em alturas acima de 12metros, desprovidos de qualquer proteção contra quedas, inclusive, cinto de segurança do tipo paraquedista, eis que não havia linha de vida e/ou pontos de ancoragem para fixação de tais dispositivos.

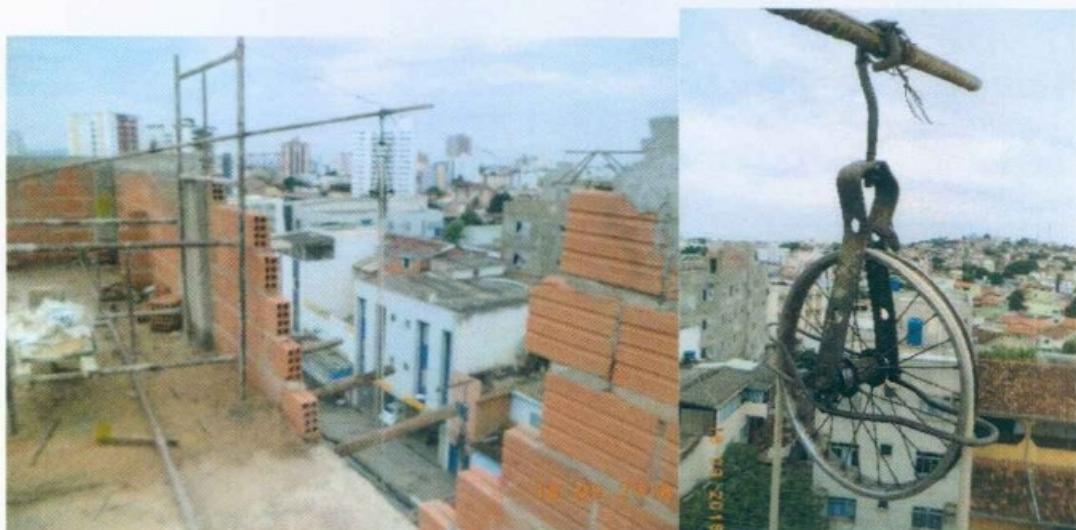
De fato, na inspeção in loco realizada em 18/09/2018, constatou-se que havia na obra, em pleno funcionamento e uso, equipamento de transporte vertical de material instalado na quinta laje, a quinze metros de altura, que atendia de material os cinco pavimentos do edifício em construção. Tratava-se de um mecanismo improvisado, construído pelos próprios empregados em atividade na obra. O equipamento de transporte de material não originário de qualquer projeto e/ou ART. Era constituído de tubos metálicos de andaime, aro de bicicleta(utilizado como roldana), corda de fibra, gancho de vergalhão na ponta para içamento e saco de areia rasgado utilizado como contrapeso - Toda a estrutura de transporte vertical descrita era instável e insegura, sendo certo que não foi concebida por profissional legalmente habilitado. Declarações obtidas durante a inspeção confirmaram a infração. Notificado, o empregador não comprovou o contrário.

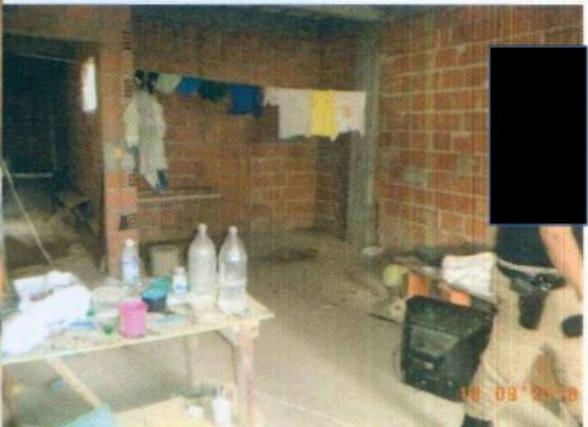
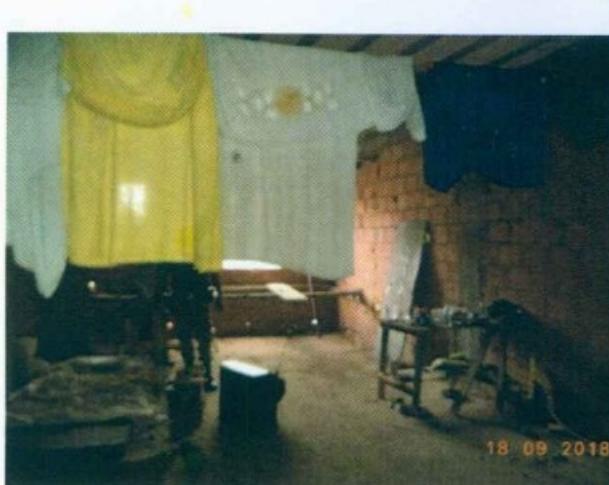
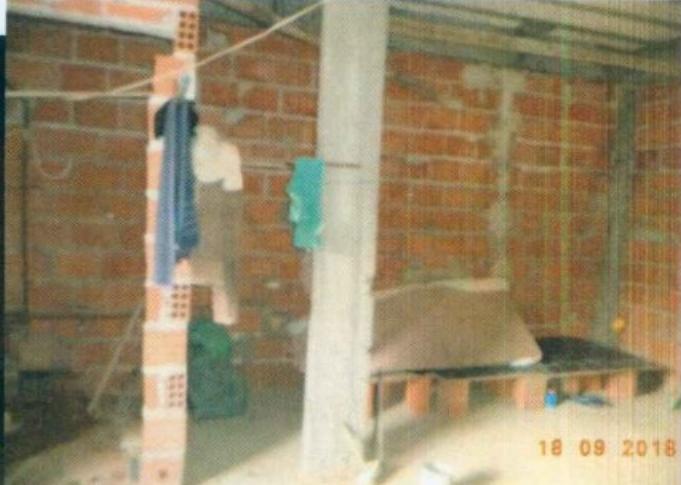
De fato, na inspeção in loco realizada no dia 18/09/2018, constatou-se que os três empregados da obra utilizavam o prédio em construção como moradia, a saber: 1. [REDACTED], Pedreiro Encarregado da obra, CPF [REDACTED], PIS [REDACTED]; 2. [REDACTED], Ajudante de pedreiro, CPF [REDACTED], PIS [REDACTED]; 3. [REDACTED], 1/2 Oficial de Pedreiro, CPF [REDACTED], PIS [REDACTED]

Conforme apurado, referidos trabalhadores haviam sido trazidos da cidade de Guanambi/BA e eram mantidos em atividade e alojados na obra por períodos ininterruptos de 25 e 30 dias. Conforme constatado, não havia alojamento em todo o canteiro de obra, inclusive na edificação em construção que por sinal ocupava todo o terreno. Nestas condições, os trabalhadores espalhavam seus colchões sobre restos de tábuas e tijolos ali existentes; penduravam suas roupas em varais improvisados, embolavam seus pertences e objetos pessoais nos colchões e os mantinham nos cantos dos cômodos ainda em construção, com piso grosso e paredes ainda não dotadas de revestimento. Não havia qualquer distinção entre os ambientes em construção e os ambientes utilizados como moradia (refeição, banho, pernoite, necessidades fisiológicas, descanso etc) eis tratar-se dos mesmos espaços.

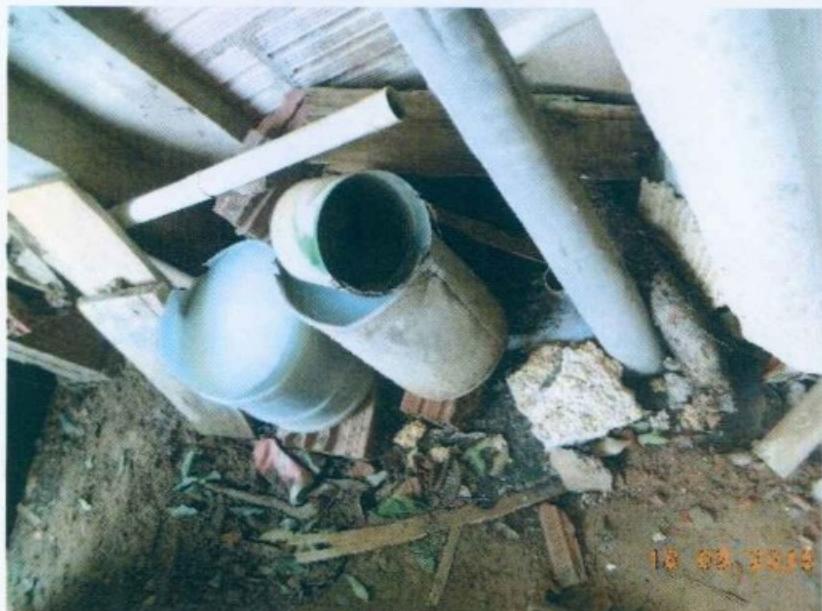
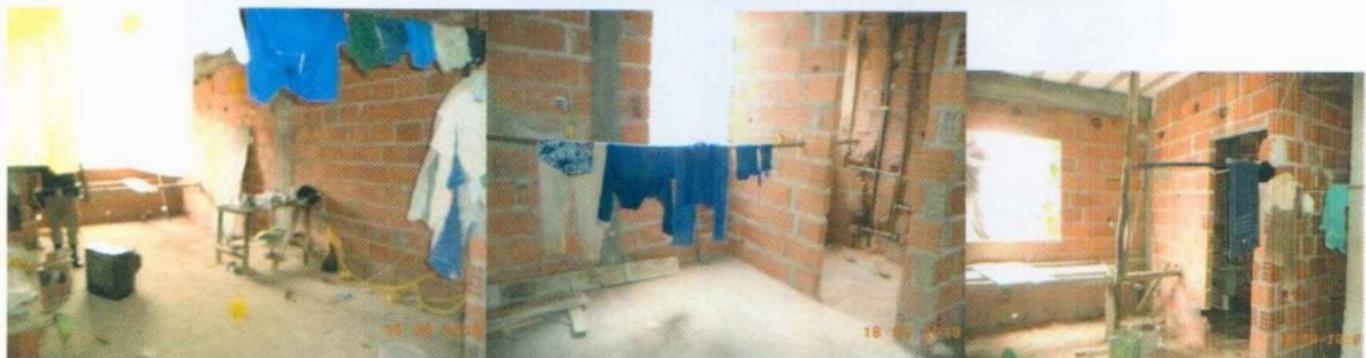
Conforme apurado, referidos trabalhadores haviam sido trazidos da cidade de Guanambi/BA e eram mantidos em atividade e alojados no mesmo edifício que estava sendo construído, por períodos ininterruptos de 25 e 30 dias. Conforme constatado, não havia lavanderia em todo o canteiro de obra, inclusive na edificação em construção que por sinal ocupava todo o terreno. Nestas condições, os trabalhadores lavavam suas roupas dentro de baldes, utilizando bicos de mangueira. Penduravam as roupas em varais improvisados, espalhados em vários cômodos da construção, em especial, naqueles mesmos cômodos em construção onde mantinham seus colchões, sempre em meio a poeiras e sujidades diversas. Ainda não havia sequer rebocos e/ou qualquer tipo de revestimento nas paredes.

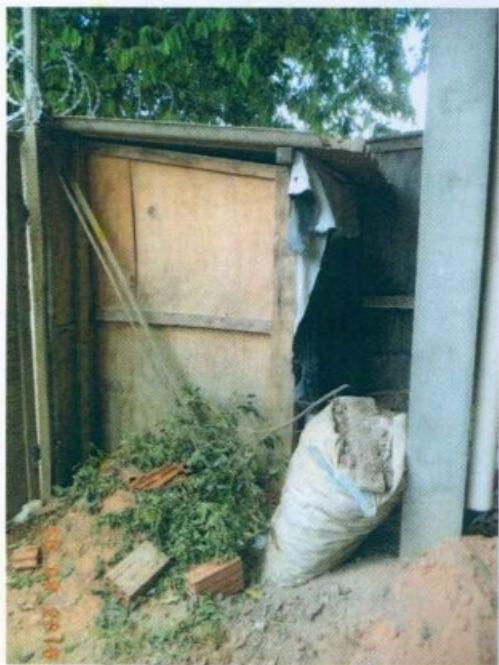
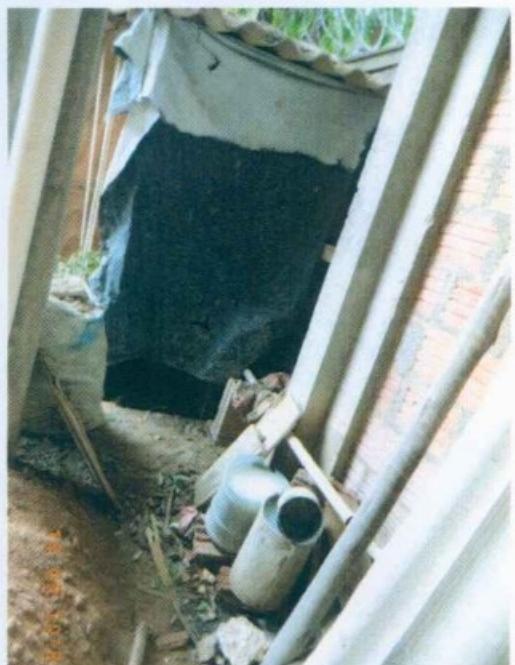
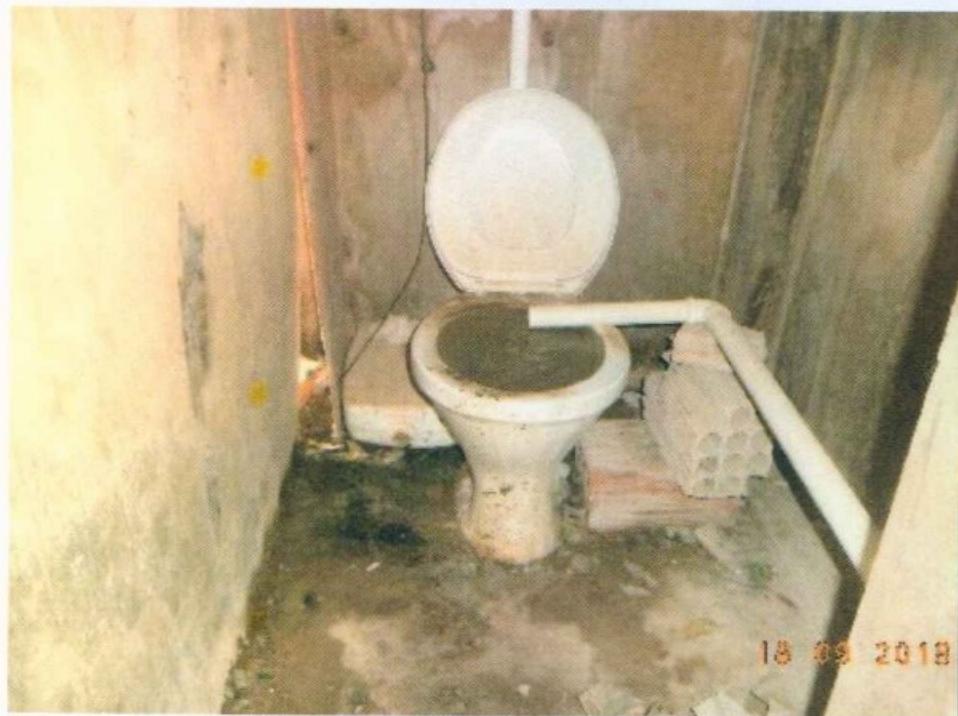
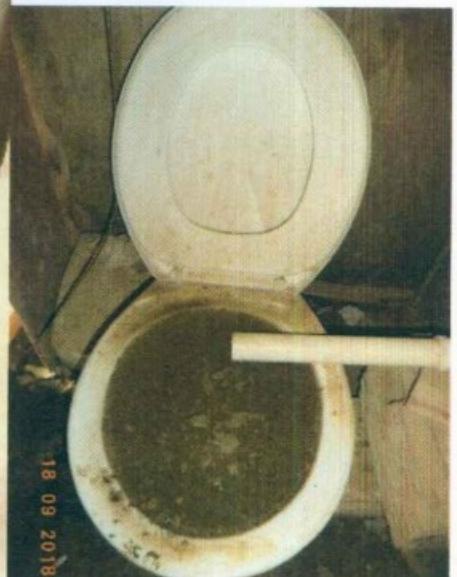
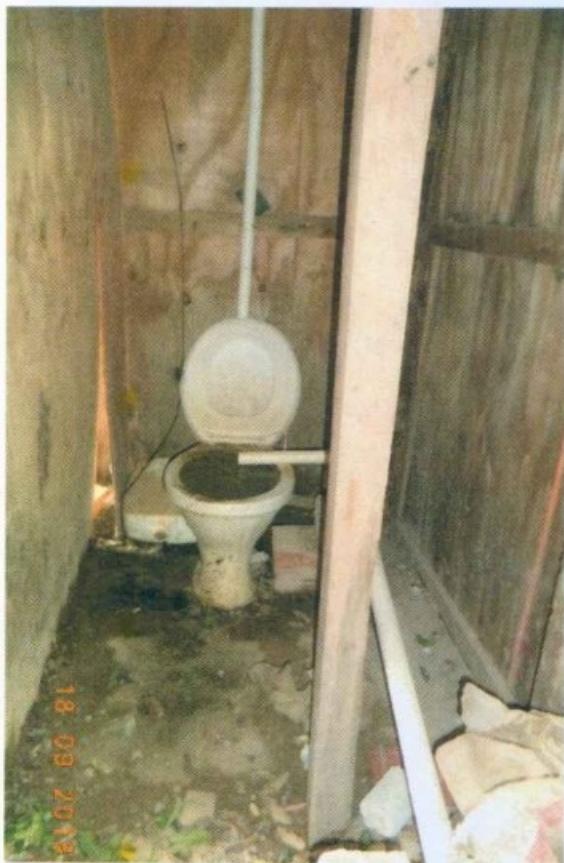
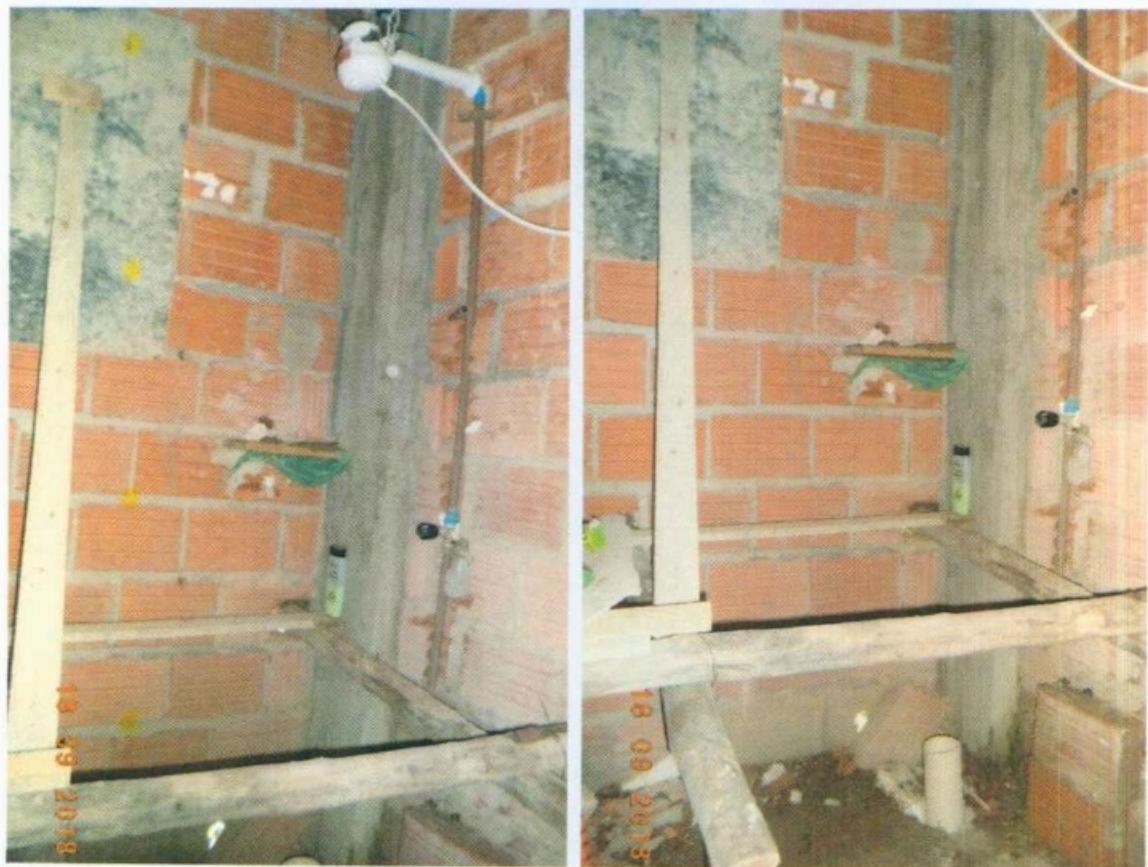
Conforme constatado, não havia instalação sanitária em condições mínimas de funcionamento e uso. Para as necessidades fisiológicas, havia disponível no primeiro piso da edificação uma estrutura improvisada (espécie de gabinete), localizada em área aberta, era construída de sobras de compensado de madeira, a cobertura era de telha de amianto e a porta era uma lona plástica improvisada. No interior havia um vaso sanitário extremamente sujo, transbordando de fezes, urina e dejetos. Também havia lixos e tijolos no interior do gabinete, bem como resíduos de fezes, urina e sujeiras diversas sobre o piso, no entorno do vaso sanitário. O ambiente era carregado de odor fétido, extremamente desagradável. O vaso sanitário não era servido de água canalizada, nem tampouco sistema de descarga. Não havia qualquer fluxo para a rede de esgoto.

Havia em todo o canteiro apenas um chuveiro instalado no terceiro andar (em cômodo pequeno, não dotado de porta e/ou sistema de esgotamento de águas servidas, em cujo interior havia instalada estrutura de sustentação de andaime em balanço - caibros cruzados, peças de madeira diversas, arames e pregos expostos – de modo que, para se posicionar embaixo do chuveiro, havia necessidade de se agachar e passar sob um caibro fixado a cerca de 60Cm de altura, ou por meio de transposição por cima do mesmo caibro(saltar a peça da estrutura de sustentação de andaime montada no interior do cômodo improvisado para o banho). Vide imagens capturadas durante a inspeção in loco.

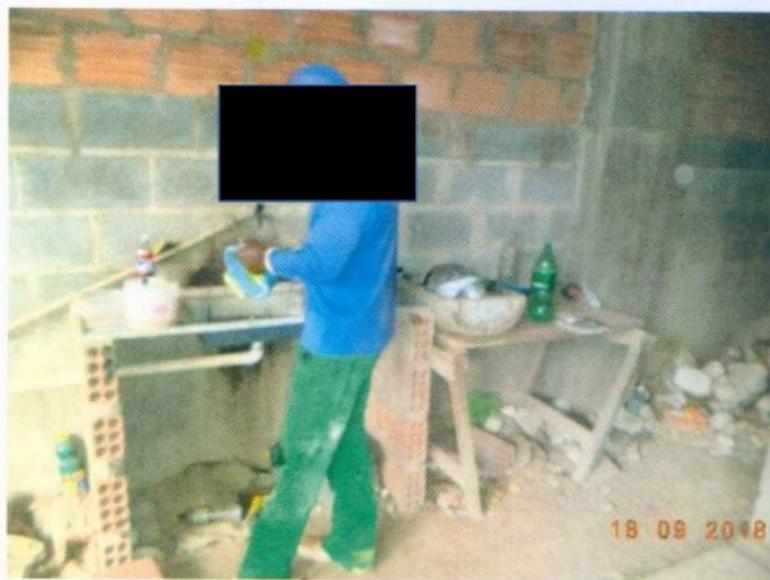
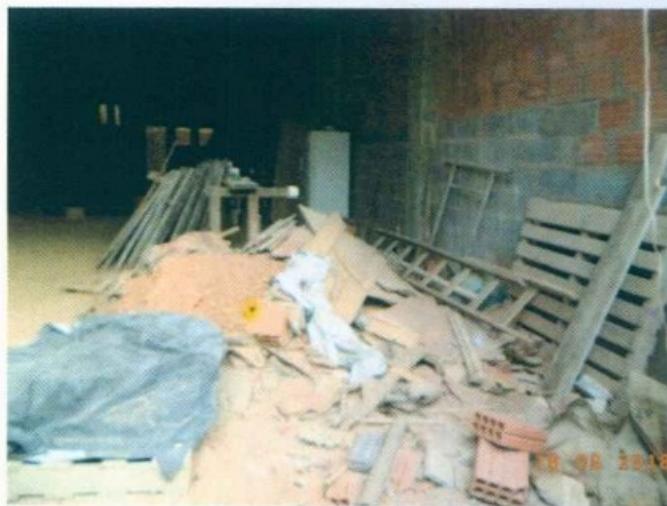
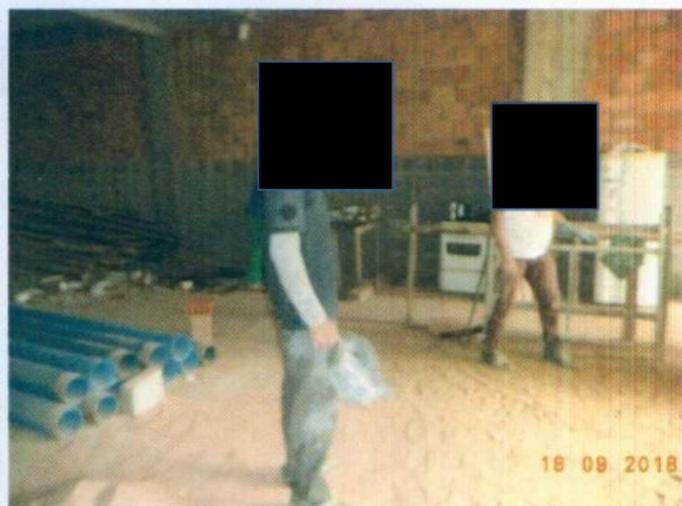
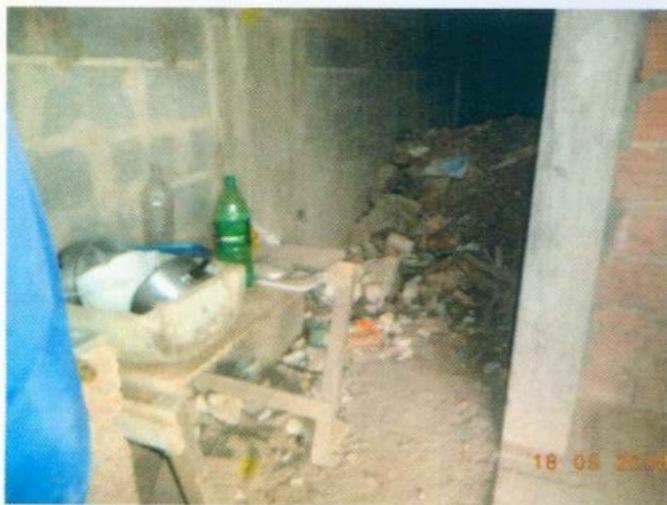
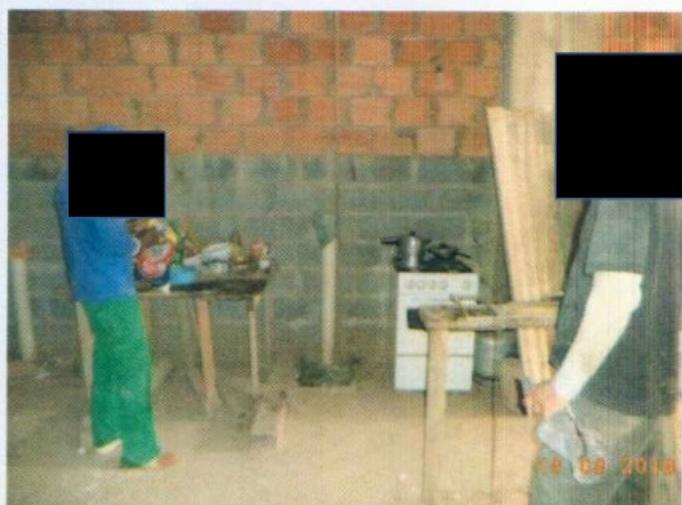
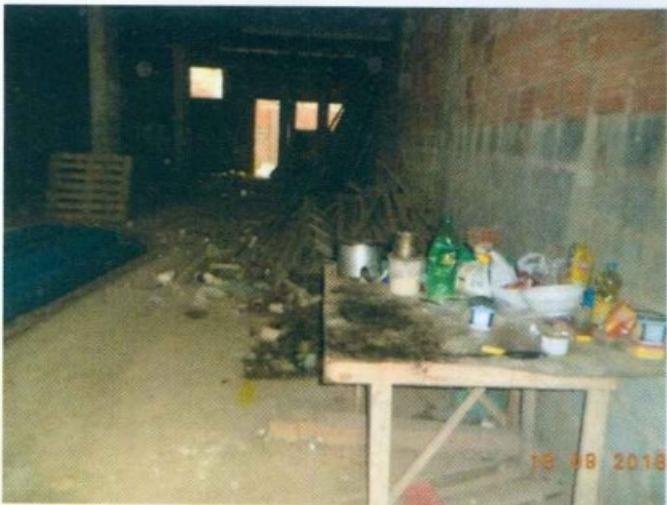
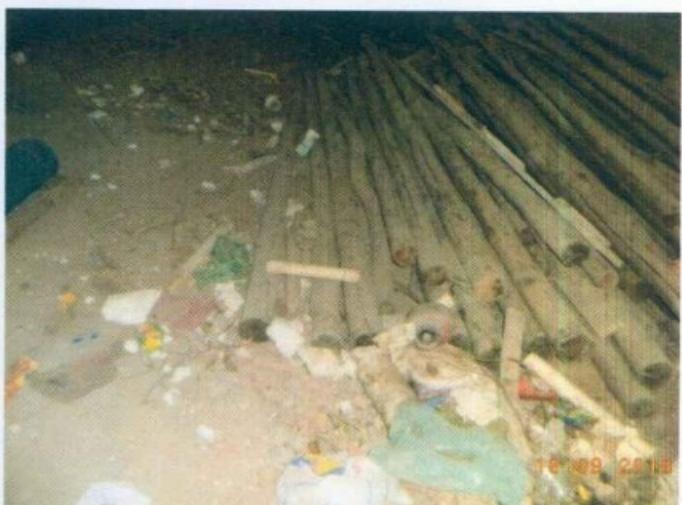
Referente local de refeição, constatou-se que foi disponibilizado no primeiro piso da edificação: uma pia (utilizada como acessório de cozinha e lavatório de higiene pessoal), um fogão a gás, uma geladeira, uma mesa e uma bancada de madeira aproveitada da própria obra. Toda essa estrutura foi localizada no primeiro piso da edificação em meio a lixo, entulhos e materiais diversos utilizados na construção do edifício (caibros, tábuas, tubos, areia, cimento etc), o local utilizado de forma improvisada para fazer as refeições era o mesmo local onde a construção se realizava. No mesmo espaço preparava-se argamassa, elevava-se material para os pavimentos superiores, entrava e saia com material etc. Ali não havia assentos e/ou lixeira, havia sim, muito lixo e entulho acumulado em vários pontos, inclusive junto (ao lado) das mesa e bancada citadas. Imediatamente ao lado da pia havia acúmulo de águas servidas (dejetos).

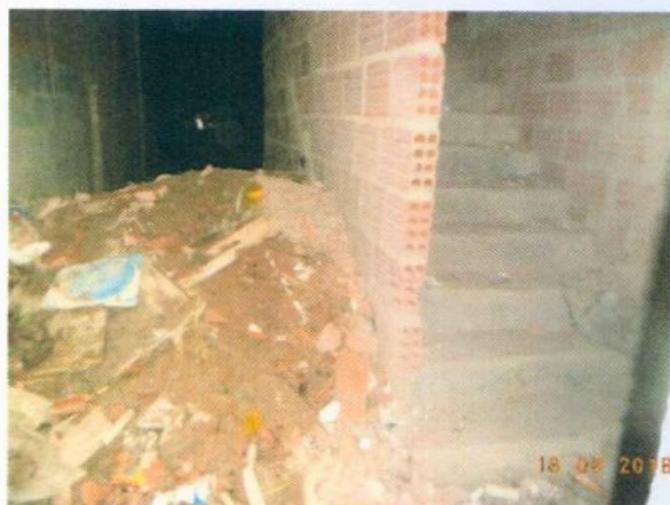
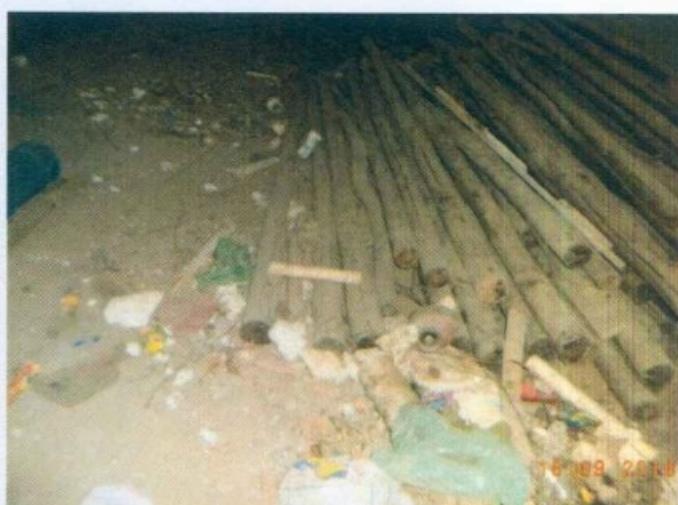
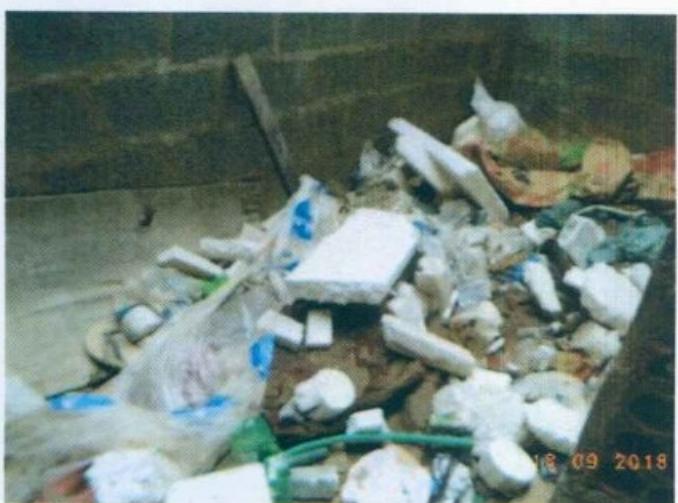
De fato, na inspeção in loco realizada no dia 18/09/2018, constatou-se acúmulo de lixo e entulho em todos os pavimentos da obra, notadamente no primeiro piso. Havia entulhos acumulados e lixos de toda a espécie, inclusive lixo orgânico (considerando que os trabalhadores moravam na obra enquanto a construíam).

Constatou-se lixo e entulho acumulados junto à única pia existente (utilizada como pia de cozinha e lavatório para higiene pessoal), no local improvisado como cozinha, sobre as escadas e patamares de escada.

Foram encontrados espalhados pela obra: restos de tijolos, terra, areia, pedaços de madeira, sacolas, restos de comida, embalagens de alimentos vazias etc etc....tudo servindo de obstáculos à circulação segura, além de criar ambiente propício à infestação de animais e mosquitos vetores de doenças. Vide imagens capturadas durante a inspeção no local.
