# RELATÓRIO DE FISCALIZAÇÃO PARA ERRADICAÇÃO DO TRABALHO ESCRAVO

## PROGRAMA DE ERRADICAÇÃO DO TRABALHO ANÁLOGO AO DE ESCRAVO - SRTb/SP

**CONSTRUTORA VIASOL LTDA**  
CNPJ 12.049.132/0001-97

**CDHU – COMPANHIA DE DESENVOLVIMENTO HABITACIONAL E URBANO  
DO ESTADO DE SÃO PAULO**  
CNPJ 47.865.597/0001-09

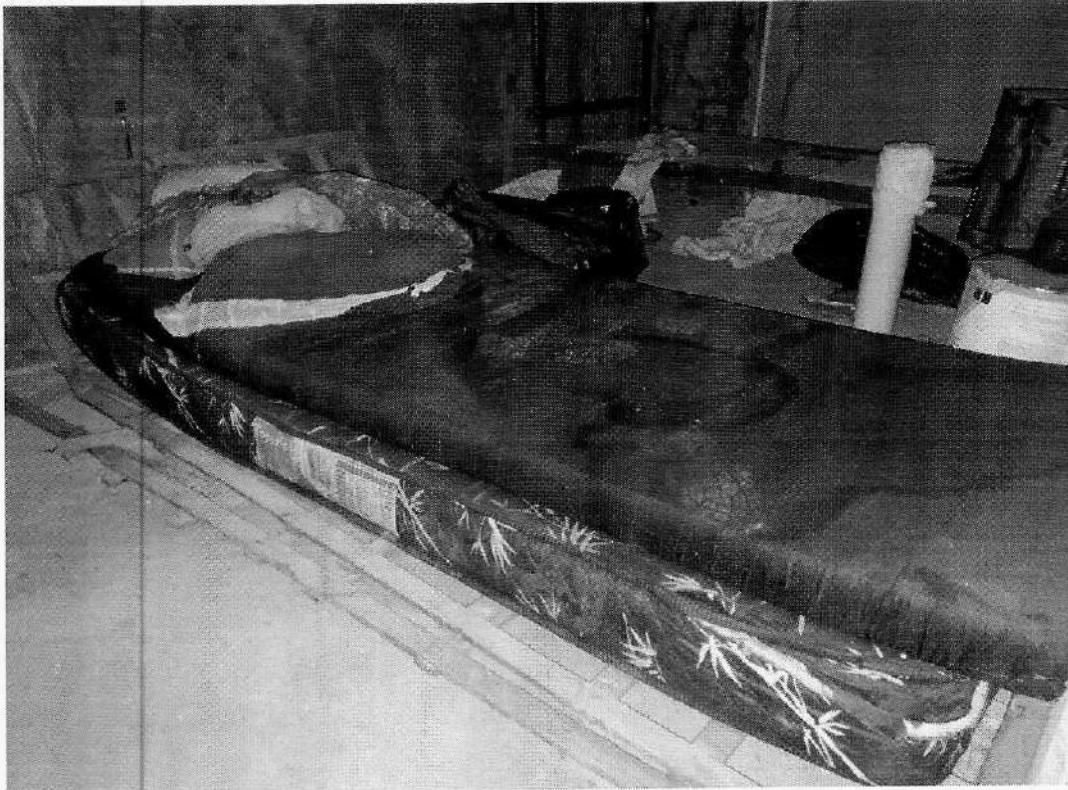
**Foto:** 02/09/2019 – Alojamento improvisado: cômodo de uma construção em andamento da CONSTRUTORA VIASOL, transformado em quarto improvisado para dois trabalhadores, com colchões sobre estrado no chão no contrapiso, sem roupas de cama, sem iluminação e ventilação adequadas, sem asseio e higiene adequados, latas de tinta utilizadas como suporte para televisão, e instalações elétricas improvisadas com “gambiarras”.

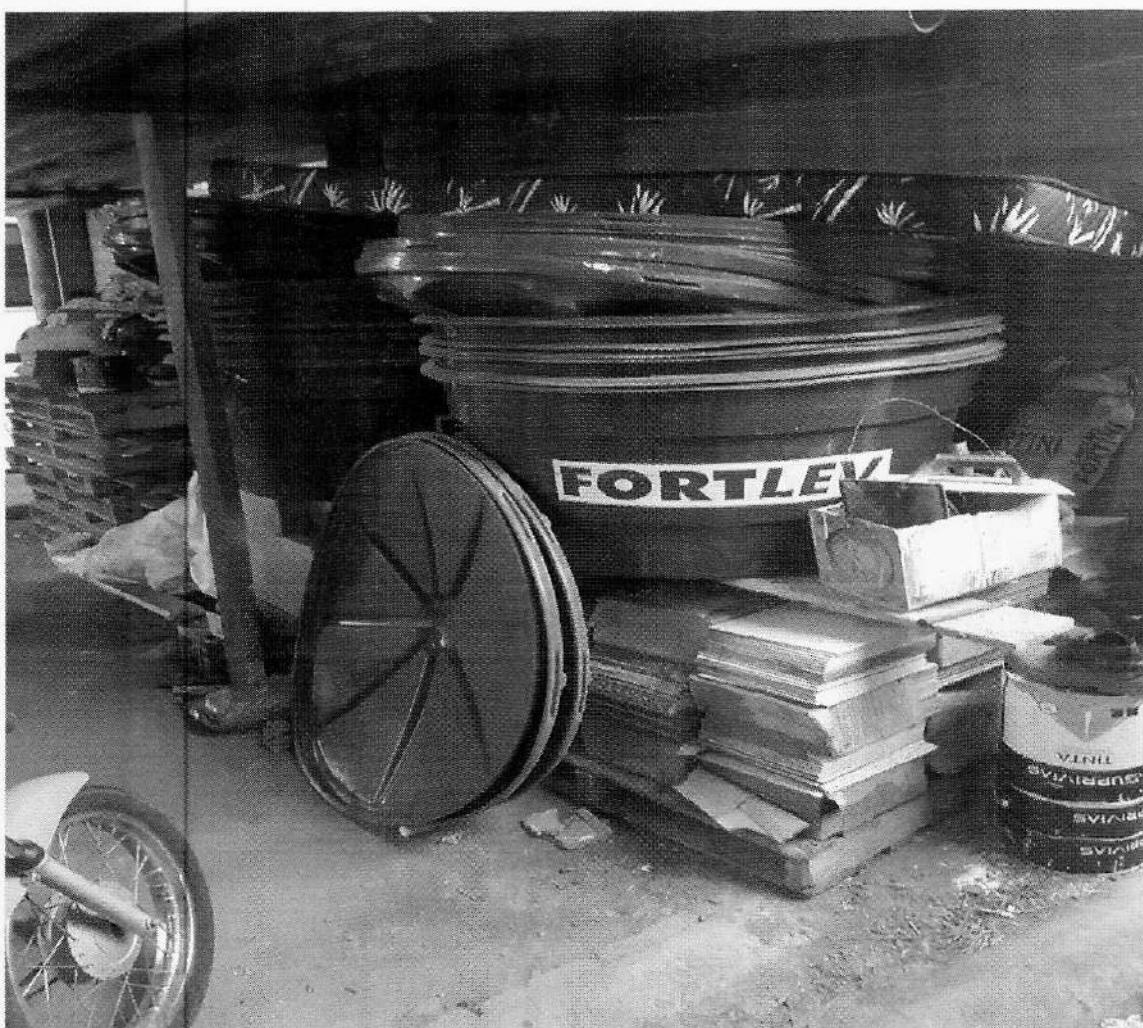
**Foto:** 03/09/2019 – Área externa inferior do imóvel inacabado onde a CONSTRUTORA VIASOL depositava material utilizado em obra da CDHU e onde improvisou um alojamento precário e degradante para moradia provisória dos trabalhadores até que as verbas trabalhistas devidas fossem quitadas.

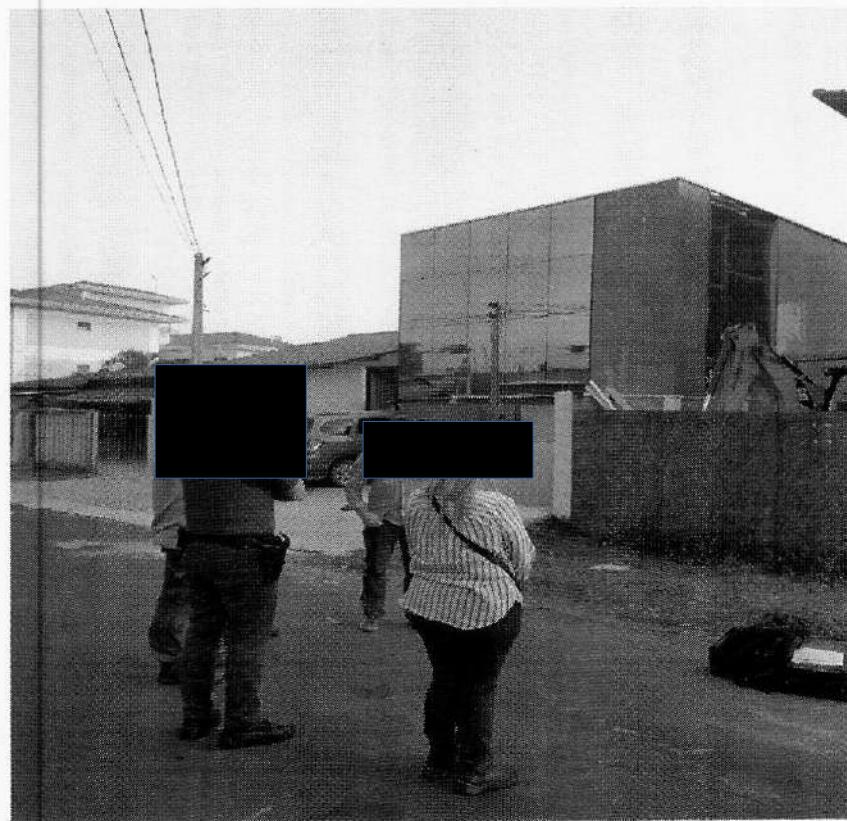
**Foto:** 02/09/2019 – Chegada da equipe de AFT no **ALOJAMENTO** na RUA JOÃO PIRES GERMANO nº 60, JARDIM ALICE, JAGUARIÚNA/SP, CEP 13.910-00, imediatamente contíguo à sede da empresa CONSTRUTORA VIASOL. As entradas dos imóveis já estavam trancadas nesse momento. Polícia Militar presente no local, em decorrência do embaraço à Inspeção do Trabalho.

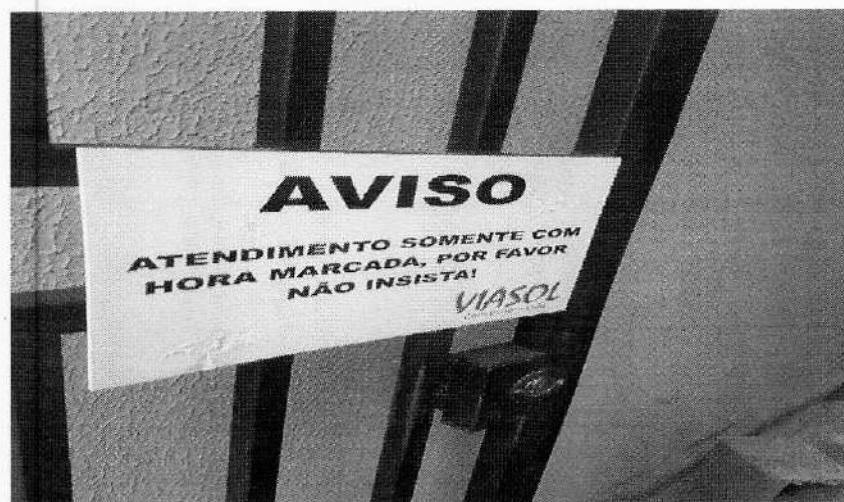
**Foto:** 02/09/2019 – Chegada da equipe de Auditores-Fiscais na sede CONSTRUTORA VIASOL na RUA JOÃO PIRES GERMANO nº 60, JARDIM ALICE, JAGUARIÚNA/SP – CEP 13.910-00. Portão, por meio do qual, acessava-se uma porta, trancada, que antecedia a sala de espera da sede da empresa.

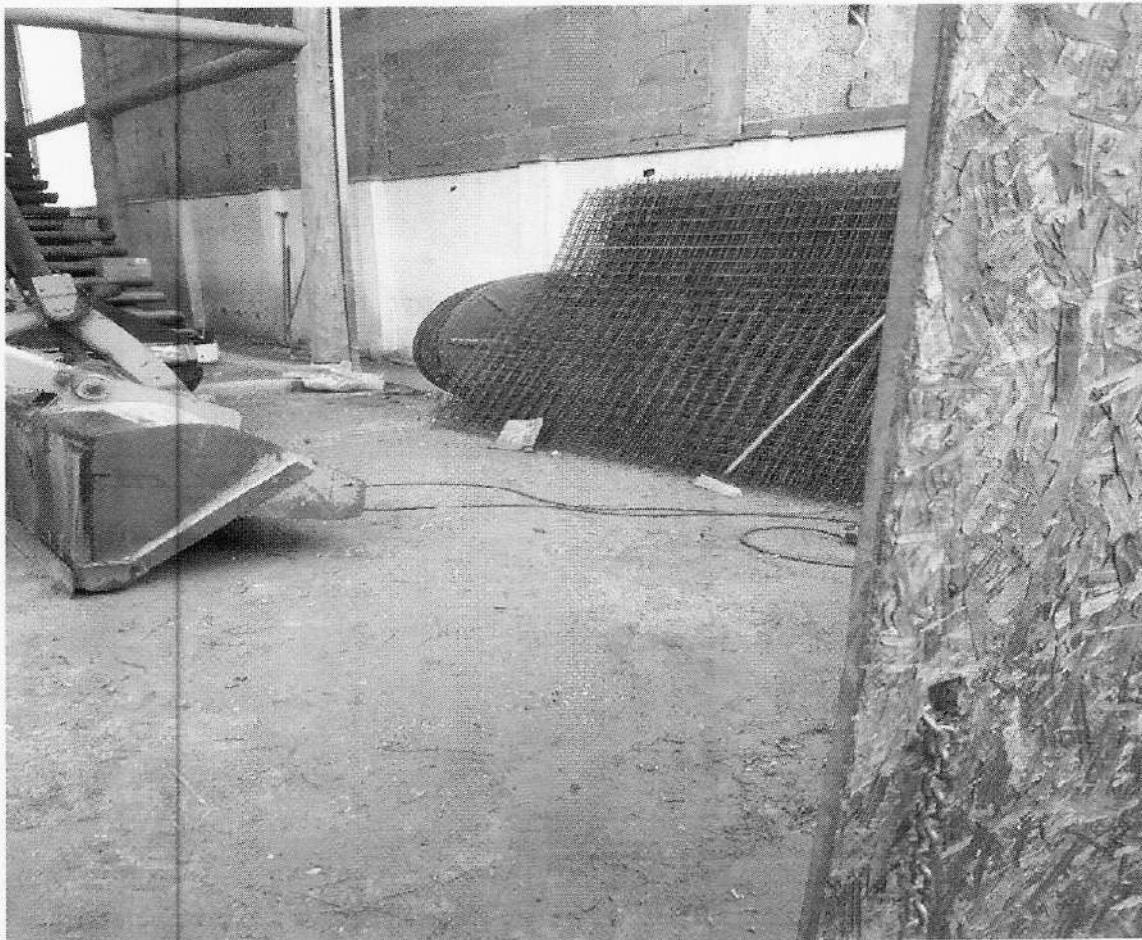
**Foto:** 02/09/2019 – Entrada do imóvel improvisado onde o empregador alojava os trabalhadores resgatados. Materiais utilizados na obra eram depositados no local, bem como tratores e carro.

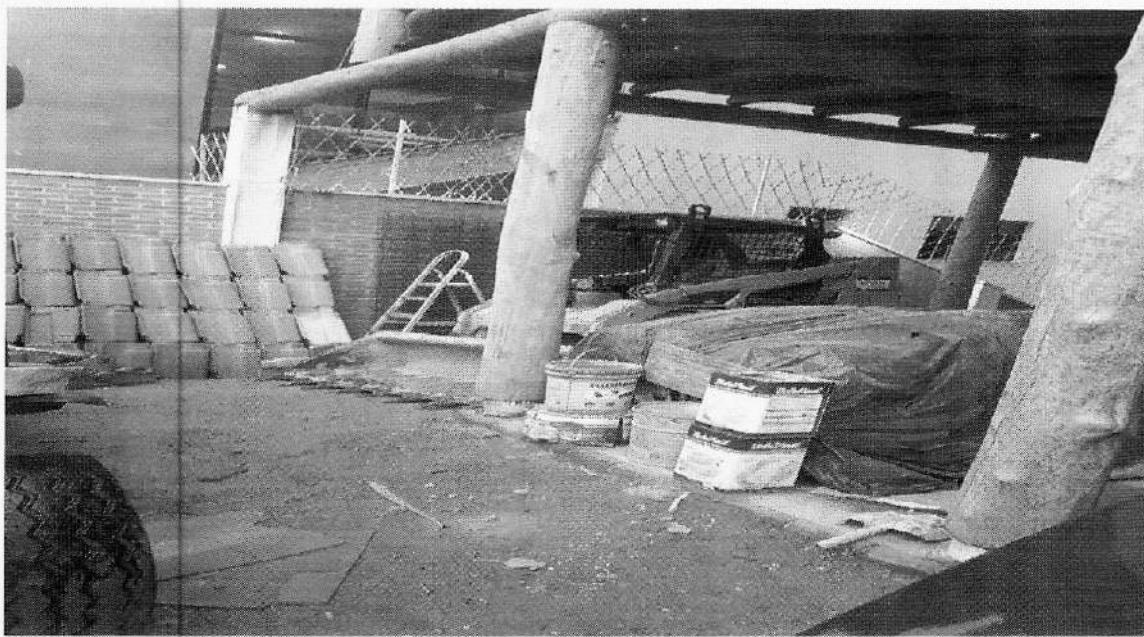
**Foto:** 02/09/2019 – Parte externa do imóvel improvisado onde o empregador alojava os trabalhadores resgatados. Materiais utilizados na obra eram depositados no local, bem como tratores e carro.

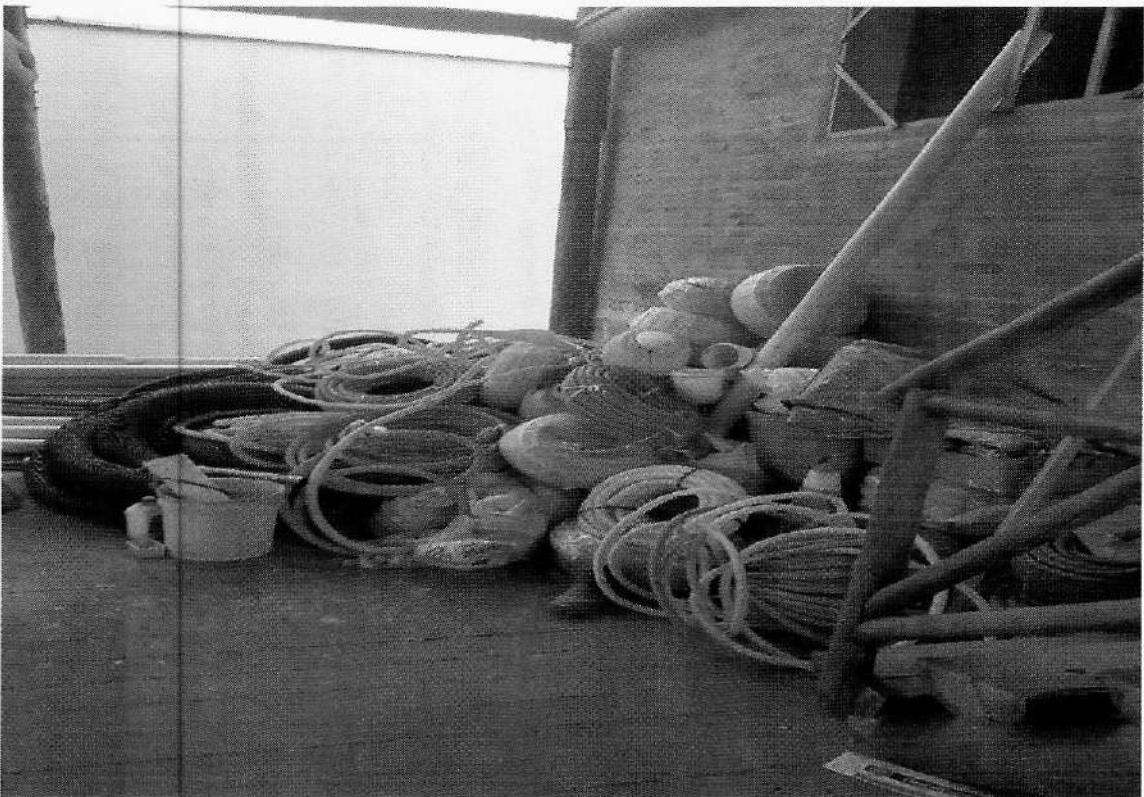
**Foto:** 02/09/2019 – Parte externa do imóvel improvisado onde o empregador alojava os trabalhadores resgatados. Materiais utilizados na obra eram depositados no local, bem como tratores e carro.

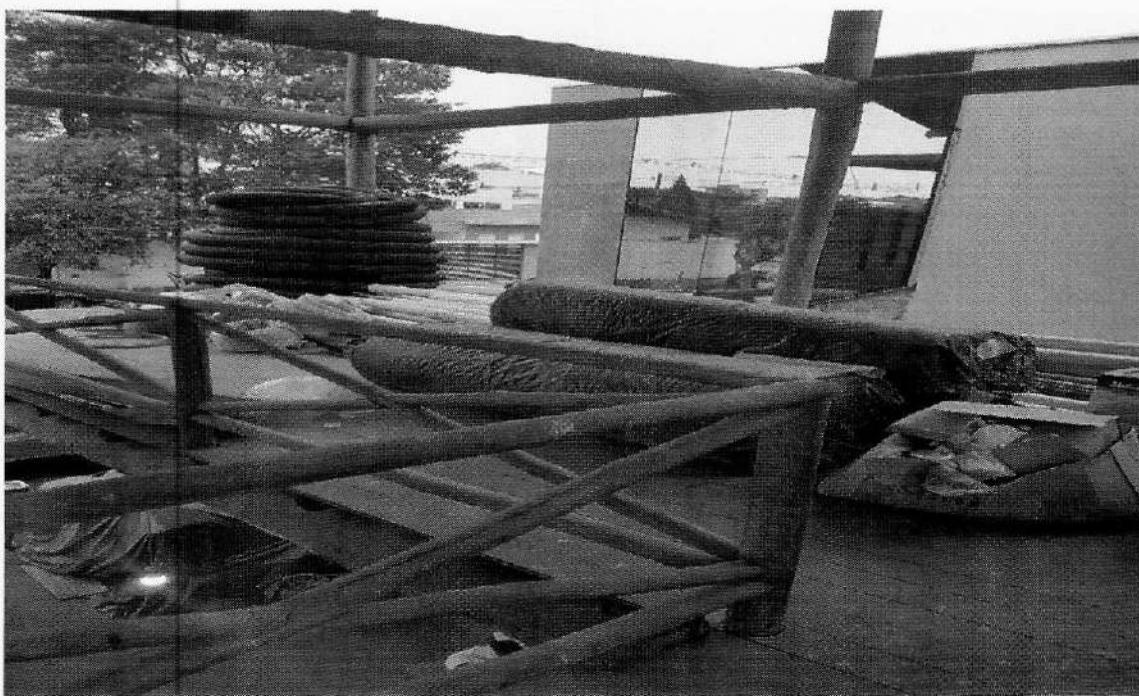
**Foto:** 02/09/2019 – Parte externa do imóvel improvisado onde o empregador alojava os trabalhadores resgatados. Materiais utilizados na obra eram depositados no local, bem como tratores e carro.

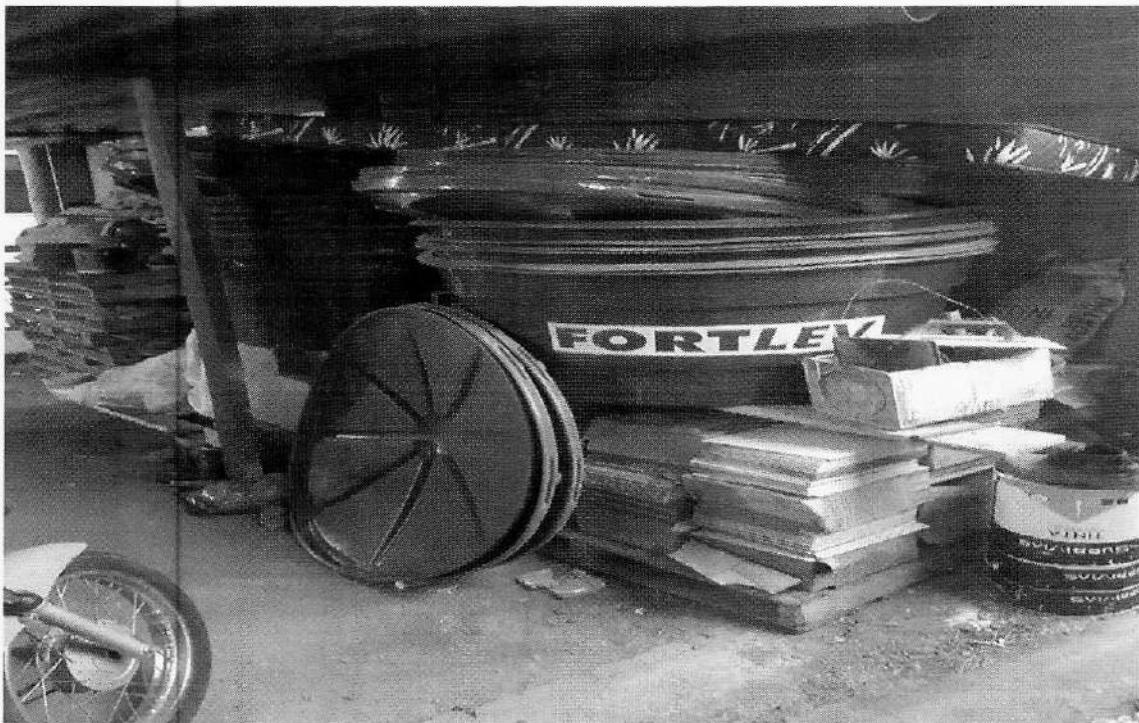
**Foto:** 02/09/2019 – Parte externa do imóvel improvisado onde o empregador alojava os trabalhadores resgatados. Materiais utilizados na obra eram depositados no local, bem como tratores e carro.

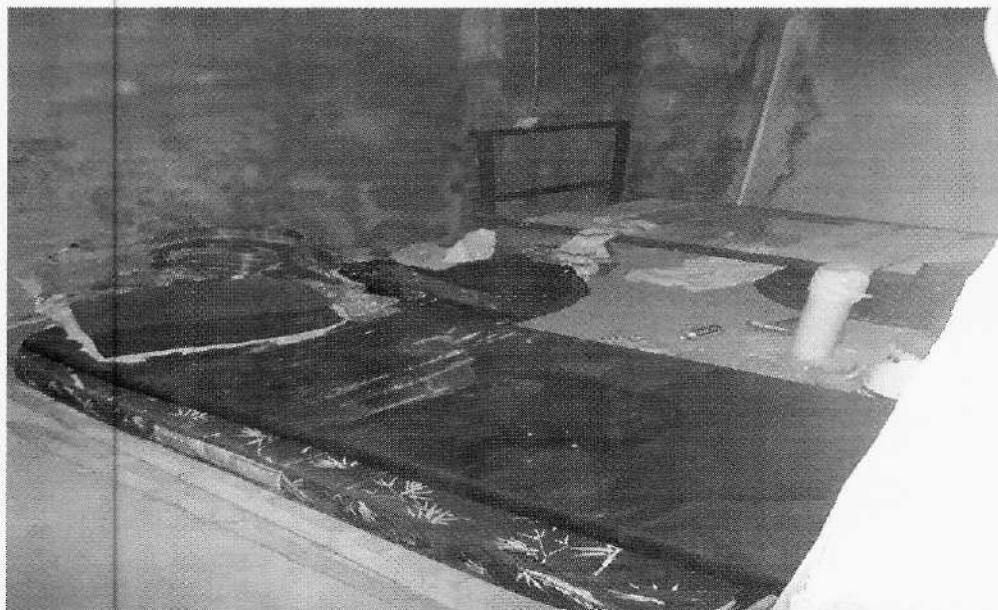
contra imtempéries, como chuva, sol, vento e frio, o que os obrigou a improvisarem cortinas por meio da utilização de lençóis, colchas e lonas plásticas.

**Foto:** 02/09/2019 – Parte interna do imóvel improvisado onde o empregador alojava os trabalhadores. Chão no contrapiso e paredes ainda se encontravam no "reboco", sem pintura e com pontos de infiltrações. Colchão no chão e sem lençóis. Ambiente sujo e degradado.

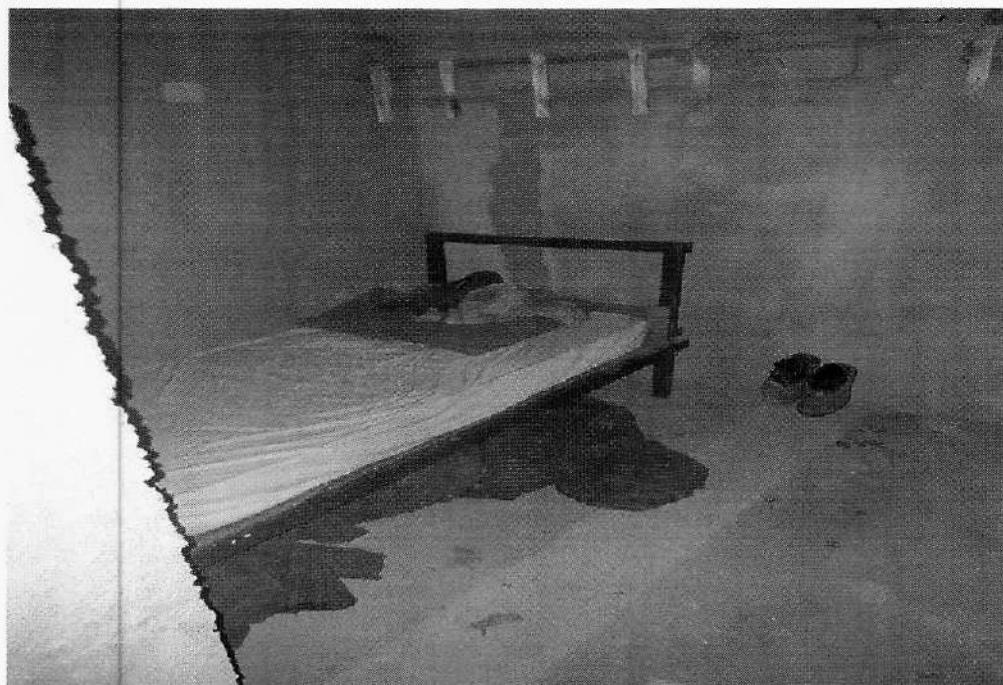
**Foto:** 02/09/2019 – Parte interna do imóvel improvisado onde o empregador alojava os trabalhadores. Chão no contrapiso e paredes ainda se encontravam no "reboco" e sem pintura. Cama improvisada com restos de material de obra. Ambiente sujo e degradado.

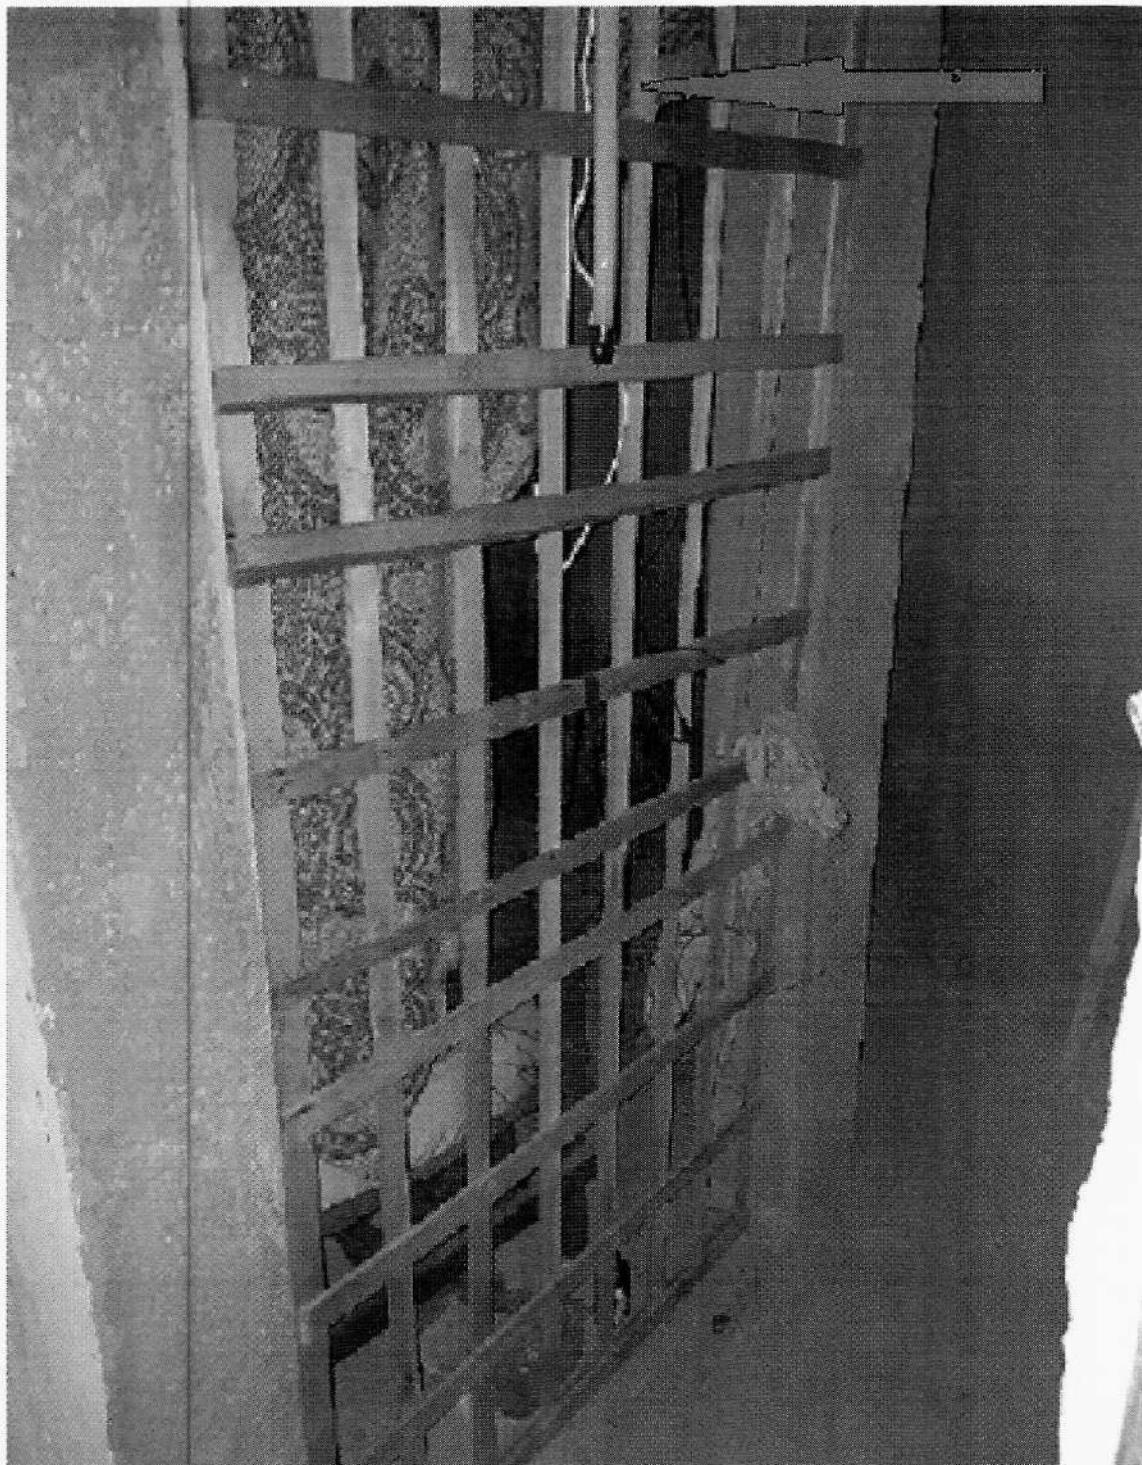
**Foto:** 02/09/2019 – Parte interna do imóvel improvisado onde o empregador alojava os trabalhadores. Chão no contrapiso e paredes ainda se encontravam no "reboco" e sem pintura. Cama improvisada com restos de material de obra. Ambiente sujo e degradado. Ambiente com iluminação improvisada em gambiarra elétricas pelos trabalhadores (seta).

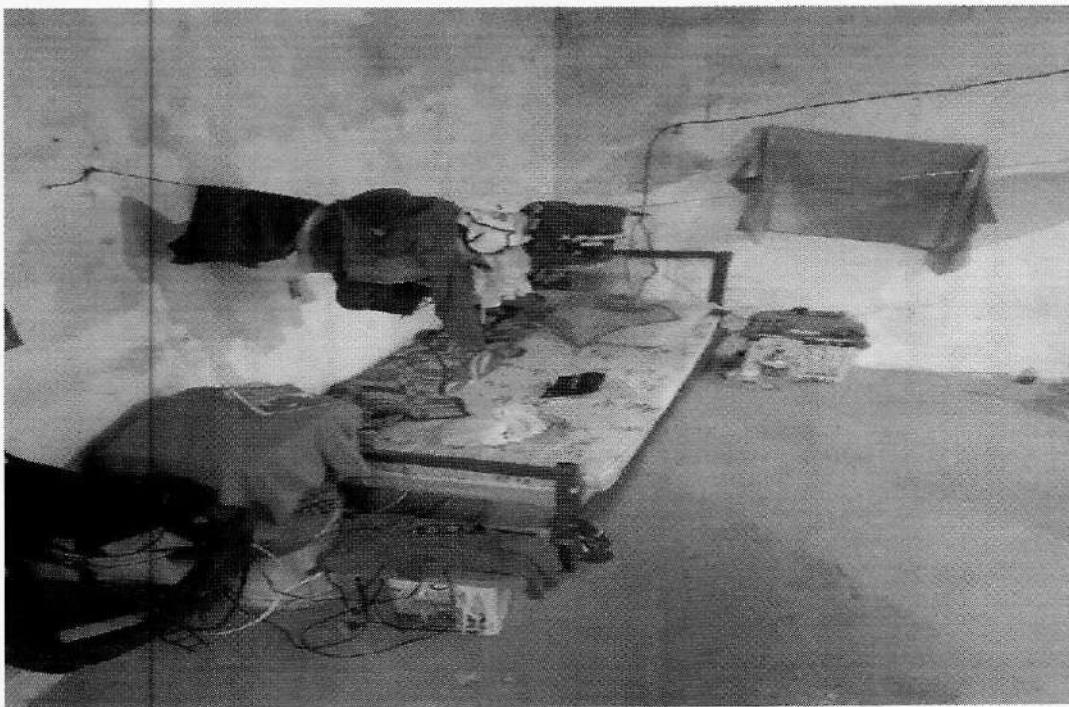
**Foto:** 02/09/2019 – Parte interna do imóvel improvisado onde o empregador alojava os trabalhadores. Chão no contrapiso e paredes ainda se encontravam no "reboco" e sem pintura. Cama improvisada com resto de material de obra. Varais que serviam para guarda de pertences e também para secagem de roupas.

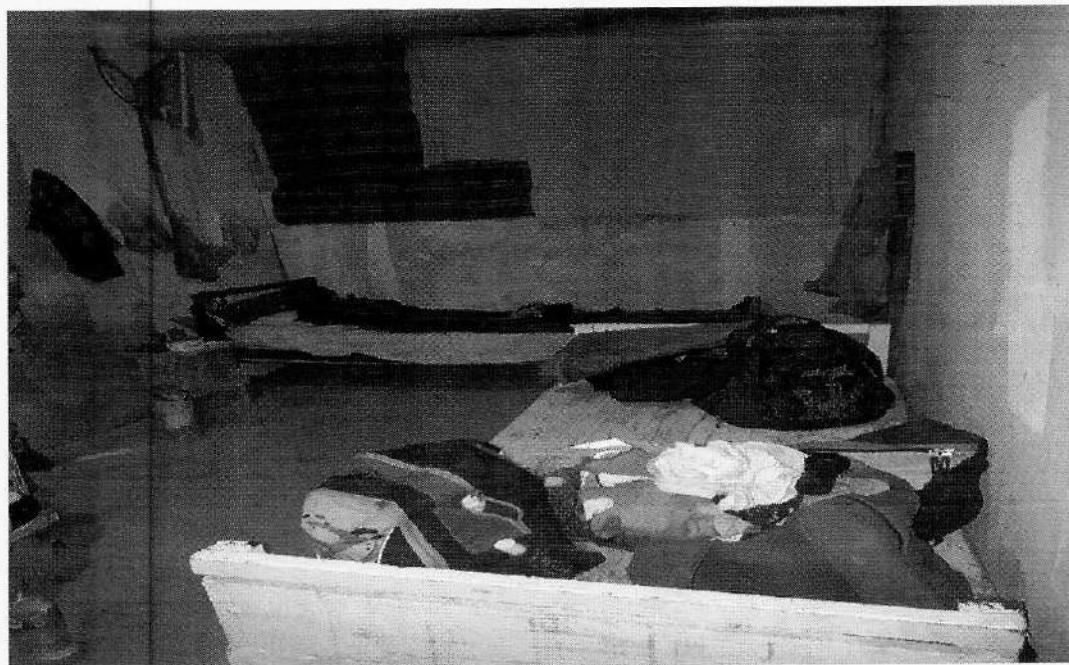
**Foto:** 02/09/2019 – Parte interna do imóvel improvisado onde o empregador alojava os trabalhadores. Camas improvisadas com resto de material de obra. Aberturas das janelas nas quais era necessário improvisar cobertas contra intempéries. Pertences pessoais e lixo espalhados no local.

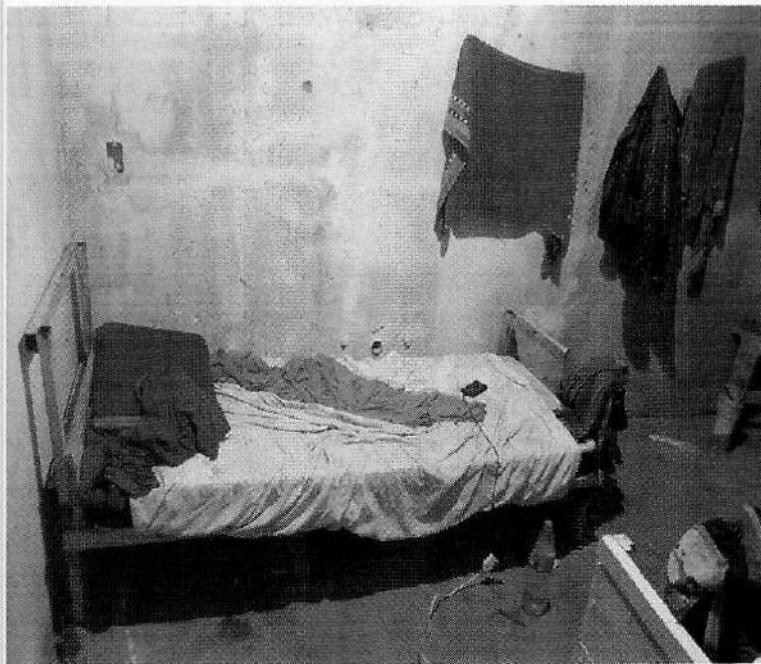
**Foto:** 02/09/2019 – Parte interna do imóvel improvisado onde o empregador alojava os trabalhadores. Chão no contrapiso e paredes ainda se encontravam no "reboco" e sem pintura. Cama improvisada com resto de material de obra. Varais que serviam para guarda de pertences e também para secagem de roupas.

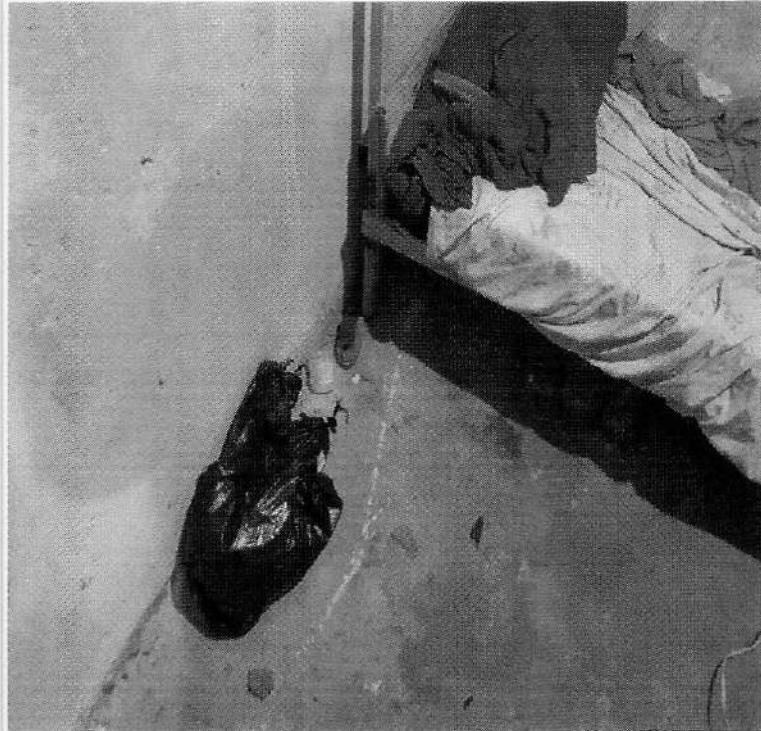
**Foto:** 02/09/2019 – Parte interna do imóvel improvisado onde o empregador alojava os trabalhadores. Camas improvisadas com resto de material de obra. Chão no contra-piso e paredes ainda se encontravam no "reboco" e sem pintura. Saco de lixo encontrado no local.

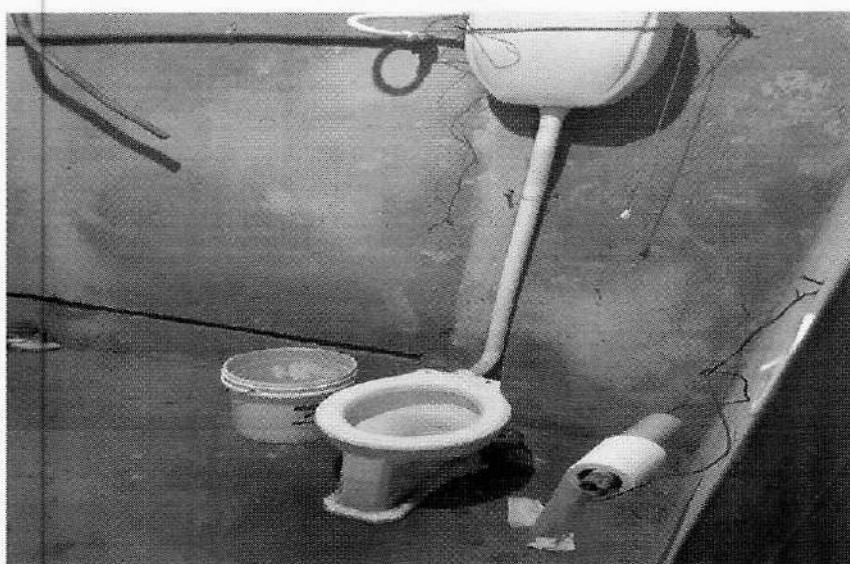
O único banheiro do imóvel também se encontrava no contra-piso. Exalava um cheiro muito forte decorrente da falta de limpeza. Não havia local para depósito do lixo. Havia um balde ao lado do sanitário que era utilizado pelos trabalhadores como "descarga". No banheiro, parte das instalações elétricas estava fora de conduites e de canaletas, em estrutura exposta, o que representava risco de choque elétrico.

**Foto:** 02/09/2019 – Único banheiro do imóvel, improvisado, ainda no contrapiso e paredes sem revestimento. Exalava um cheiro muito forte decorrente da falta de limpeza. Não havia local para depósito do lixo. Havia um balde ao lado do sanitário que era utilizado pelos trabalhadores como "descarga".

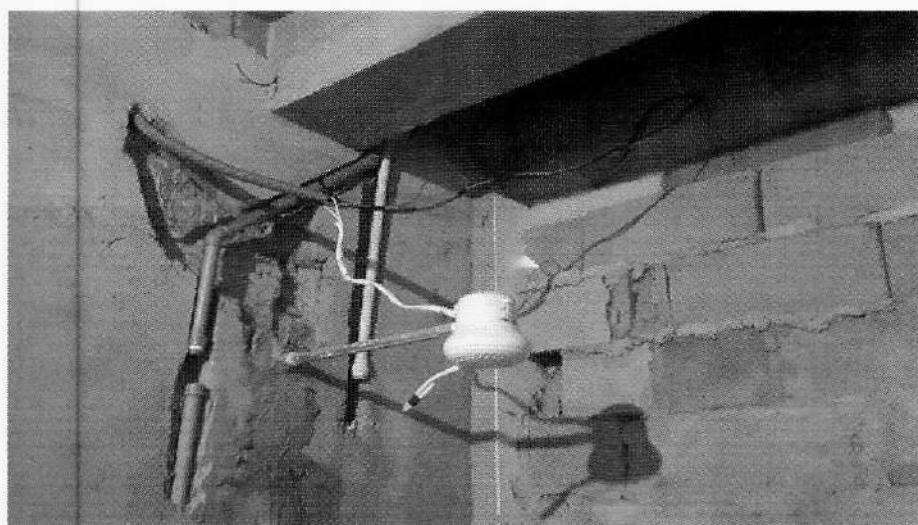
**Foto:** 02/09/2019 – Chuveiro do único banheiro do imóvel, com instalações elétricas fora de conduites e de canaletas, em estrutura aparente, o que representava risco de choque elétrico.

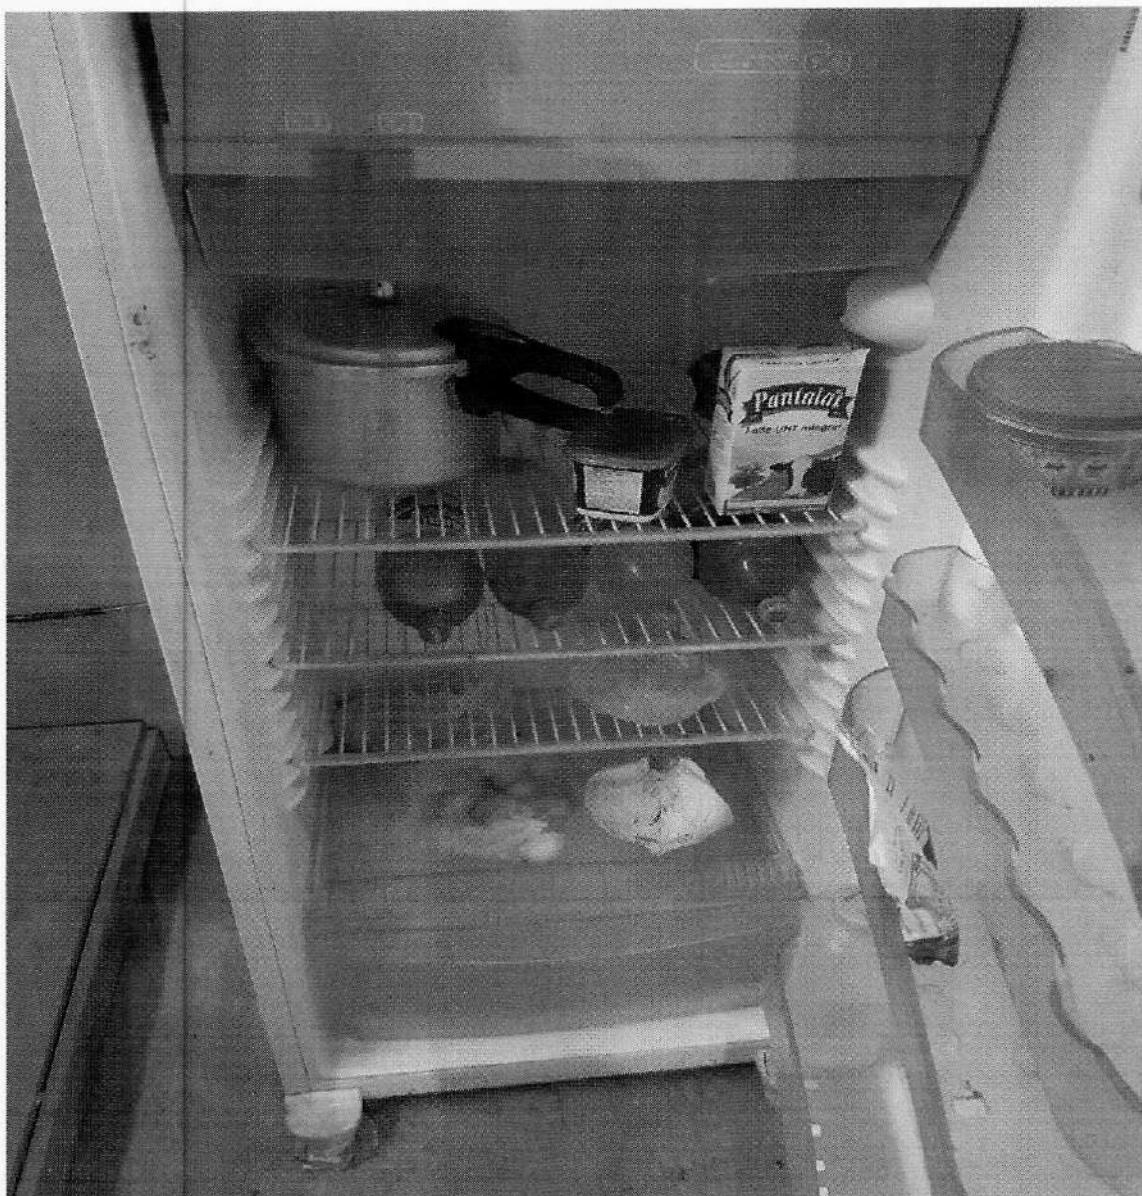
Não havia fornecimento de água filtrada no alojamento. Os trabalhadores tinham acesso à água pelas torneiras, e a armazenava em recipientes de plástico, garrafas tipo "PET" reutilizadas, para posterior ingestão.

Foto: 02/09/2019 – Cozinha improvisada no alojamento dos trabalhadores, onde era preparada a alimentação. Recipientes de plástico (garrafas PET reutilizadas) onde se armazenava água, proveniente das torneiras, para posterior ingestão.

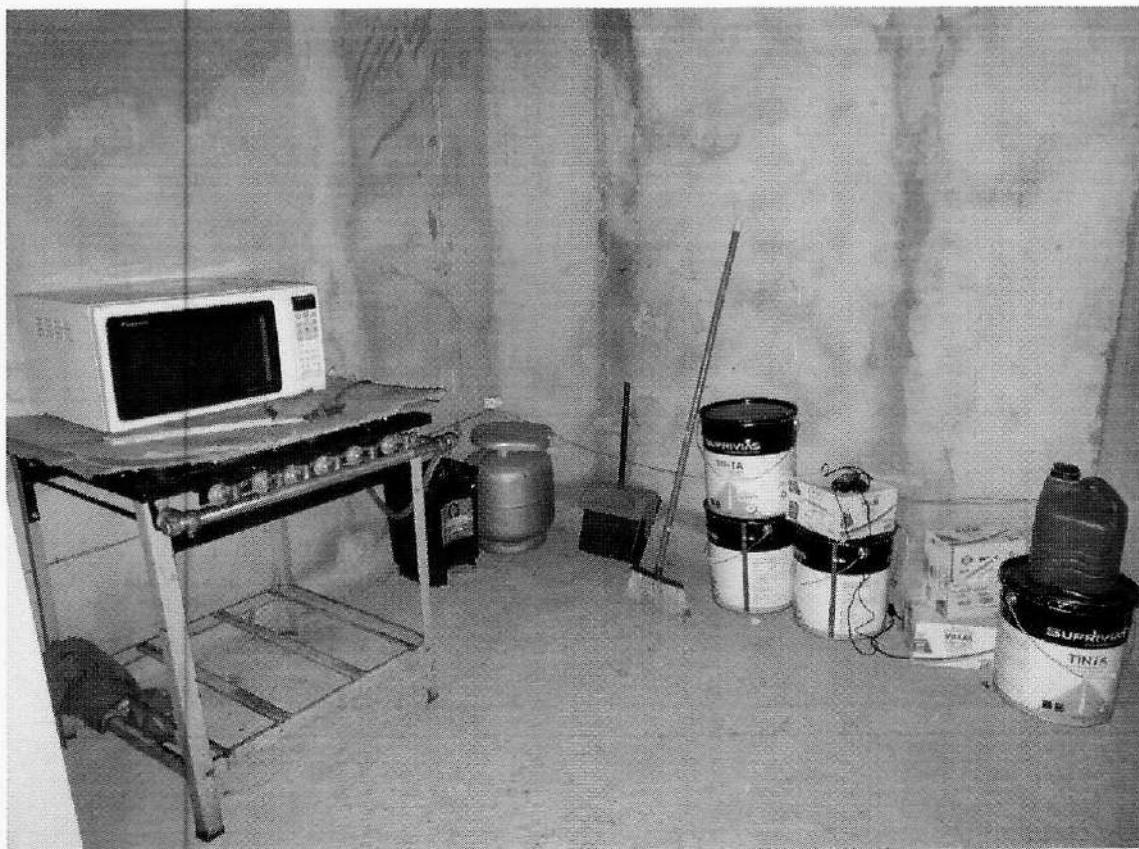
Havia ainda uma cozinha improvisada, onde era preparada a alimentação. Lá havia fogão, geladeira, freezer e utensílios domésticos. Dois botijões de gás GLP foram encontrados no interior da edificação, armazenados de forma irregular em ambiente fechado e sem ventilação adequada. Armazenava-se na cozinha, ainda, materiais utilizados em obras. Nas fotos a seguir, é possível visualizar latas de tinta (material inflamável!) próximos ao fogão e ao botijão de gás GLP.

**Foto:** 02/09/2019 – Cozinha improvisada no alojamento dos trabalhadores, onde era preparada a alimentação. Dois botijões de gás GLP foram encontrados armazenados de forma irregular em ambiente fechado e sem ventilação adequada. Material de obra inflamável também depositado no local.

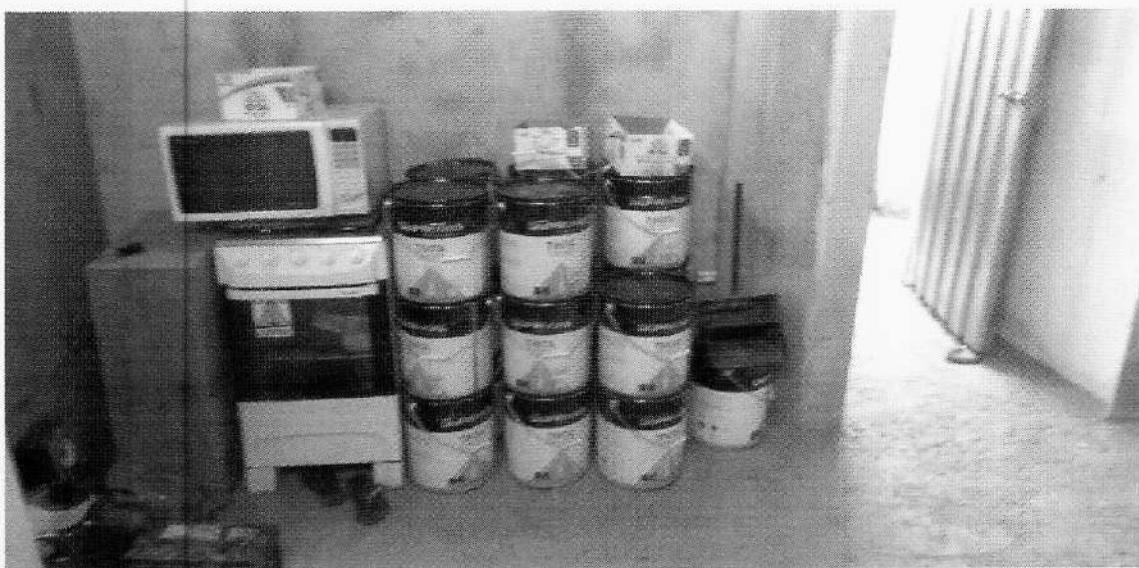
**Foto:** 02/09/2019 – Cozinha improvisada no alojamento dos trabalhadores, onde era preparada a alimentação. Dois botijões de gás GLP foram encontrados armazenados de forma irregular em ambiente fechado e sem ventilação adequada. Material de obra inflamável também depositado no local.

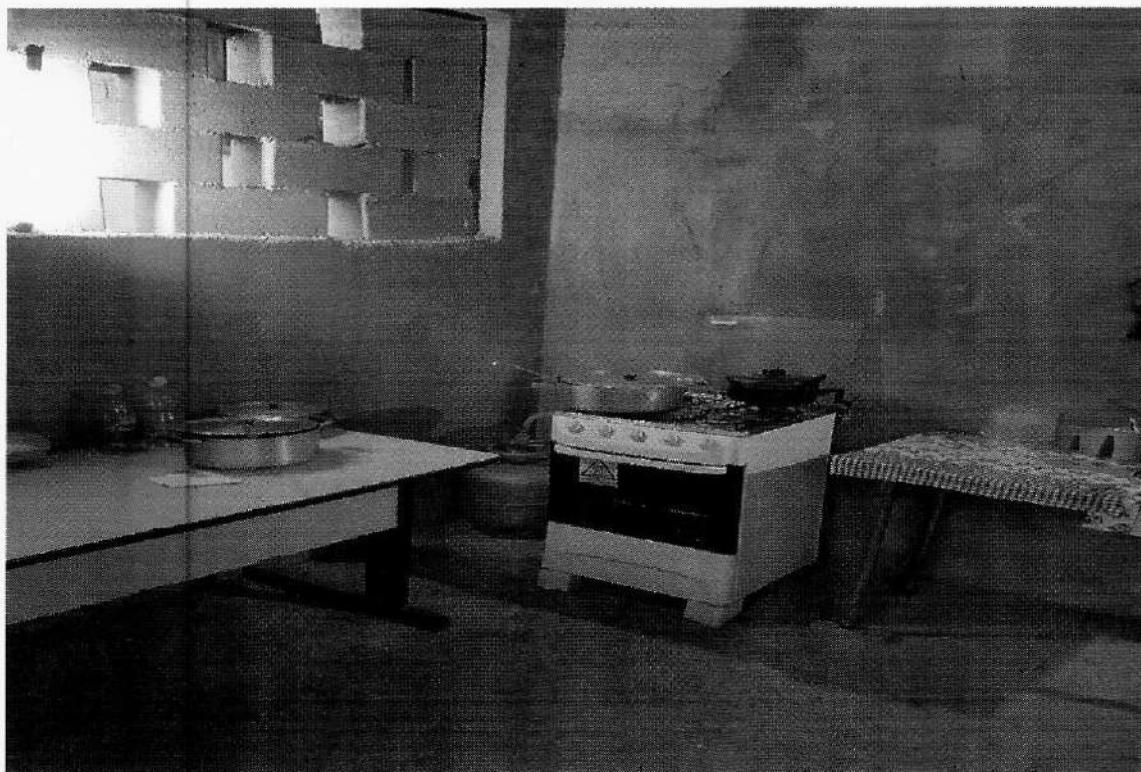
**Foto:** 02/09/2019 – Cozinha improvisada no alojamento dos trabalhadores, onde era preparada a alimentação. Dois botijões de gás GLP foram encontrados armazenados de forma irregular em ambiente fechado e sem ventilação adequada.

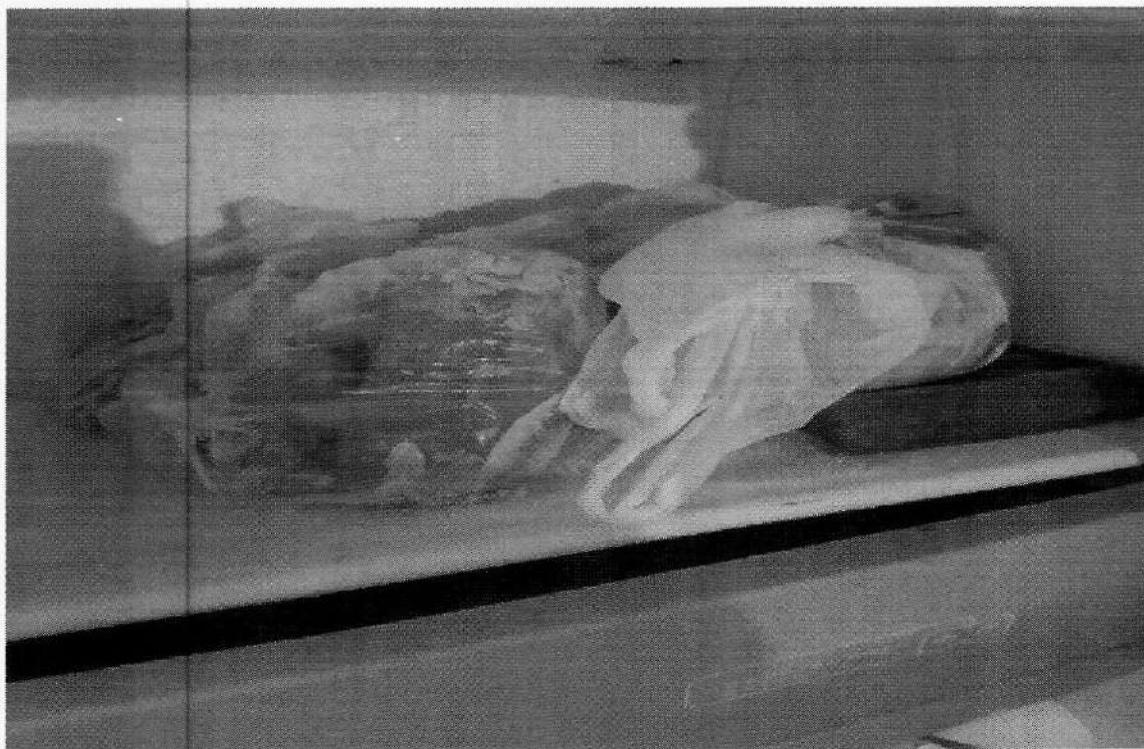
**Foto:** 02/09/2019 – Freezer da geladeira existente na cozinha improvisada do alojamento dos trabalhadores. Salsicha e miúdos de frango que seriam preparados, no dia da inspeção, como "mistura" do jantar. Alimentação de baixa qualidade nutritiva oferecida pelo empregador.

A precariedade do ambiente em que se encontravam alojados permite afirmar que os trabalhadores estavam submetidos a condições degradantes de vivência, incompatíveis com a dignidade humana.
