Ministério do Trabalho
Superintendência Regional do Trabalho – MT
Núcleo de Saúde e Segurança do Trabalho – NEGUR

ANÁLISE DE ACIDENTE DO TRABALHO

O acidente ocorreu na obra de EXECUÇÃO DE OBRAS INFRAESTRUTURA URBANA CONSTITUÍDO DE PAVIMENTAÇÃO ASFÁLTICA E DE DRENAGEM PROFUNDA DE ÁGUAS PLUVIAIS, no trecho da Av. Coronel Arthur Borges, na cidade de Rosário Oeste - MT.

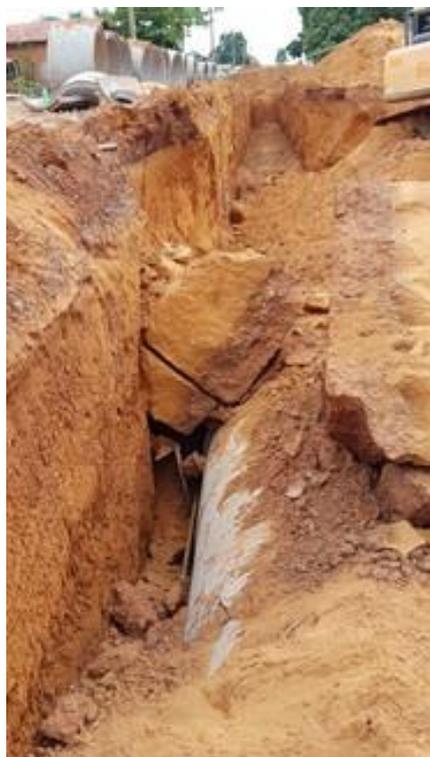
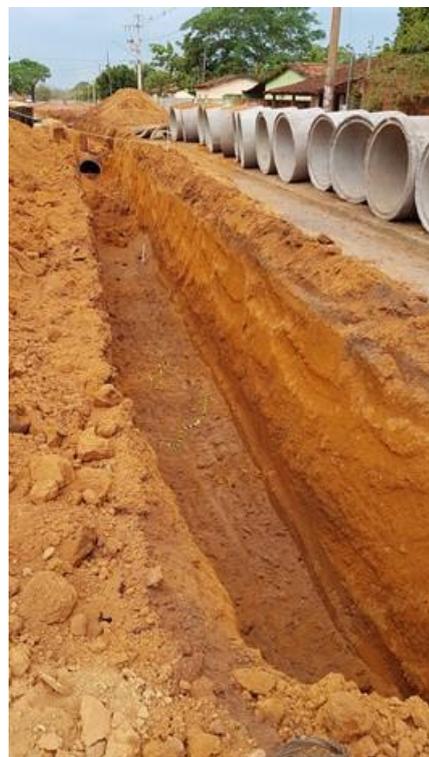
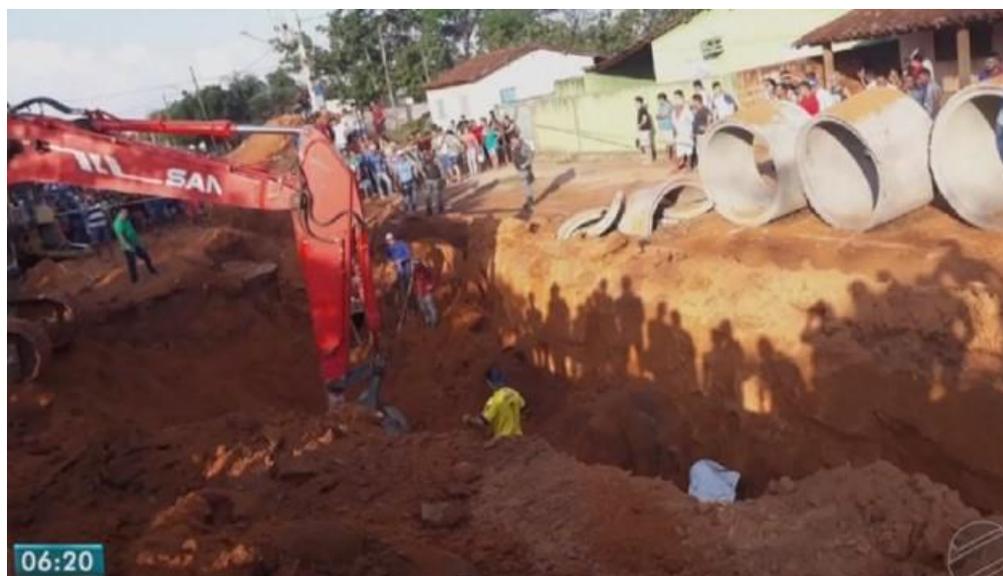
A empresa estava fazendo escavação para na rua para colocação de tubulação de água pluvial a uma profundidade de 3,5 m quando parte da parede da estrutura de terra desmoronou sobre os trabalhadores.

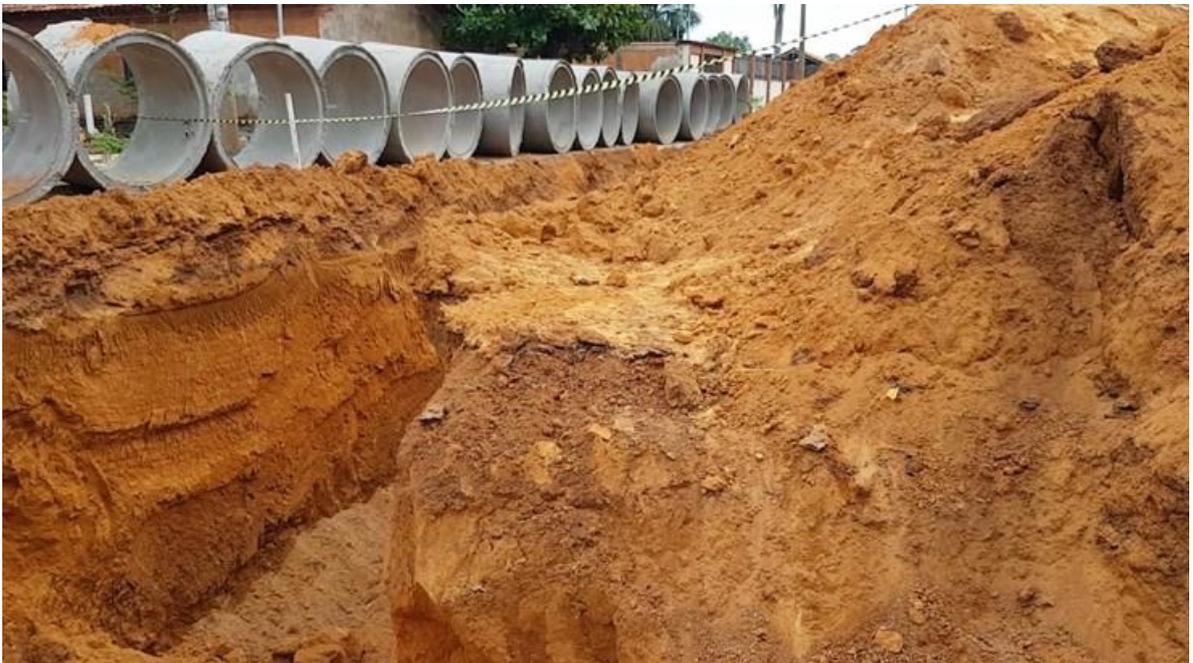
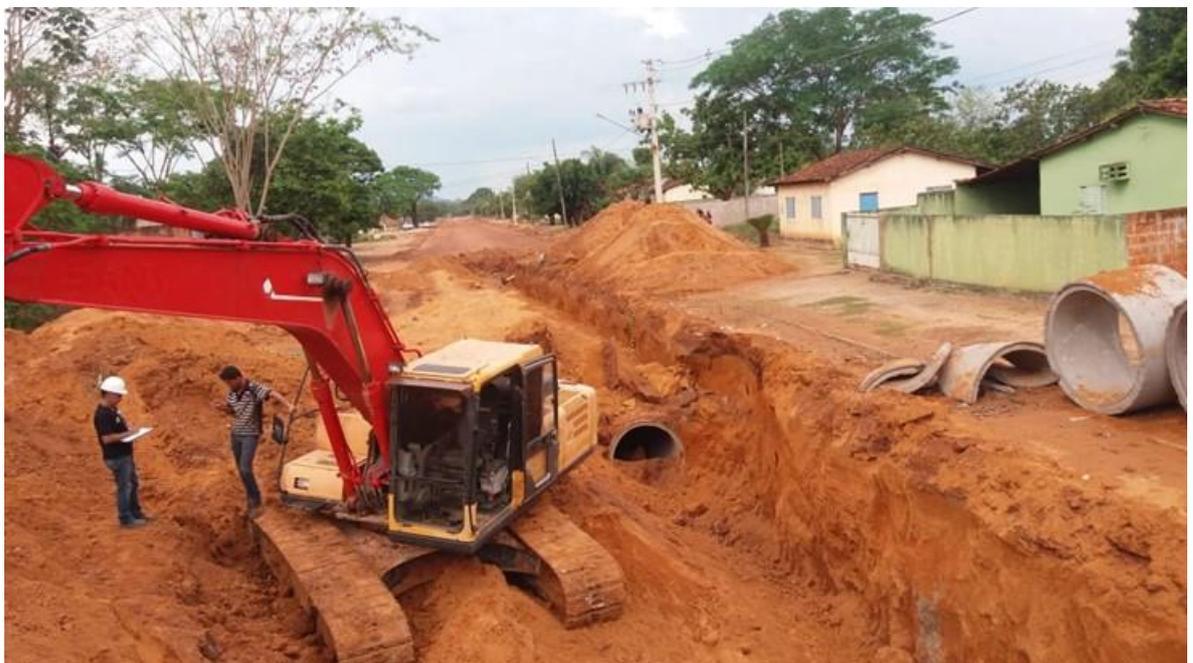
A atividade consistia em fazer uma vala de aproximadamente 3,5 m de profundidade para colocação das tubulações de escoamento de água pluvial. Após as escavações, as manilhas eram colocadas dentro da vala com o auxílio de uma retroescavadeira. Os trabalhadores direcionavam as manilhas na vala e em seguida faziam o encaixe e o fechamento entre as manilhas com o concreto.

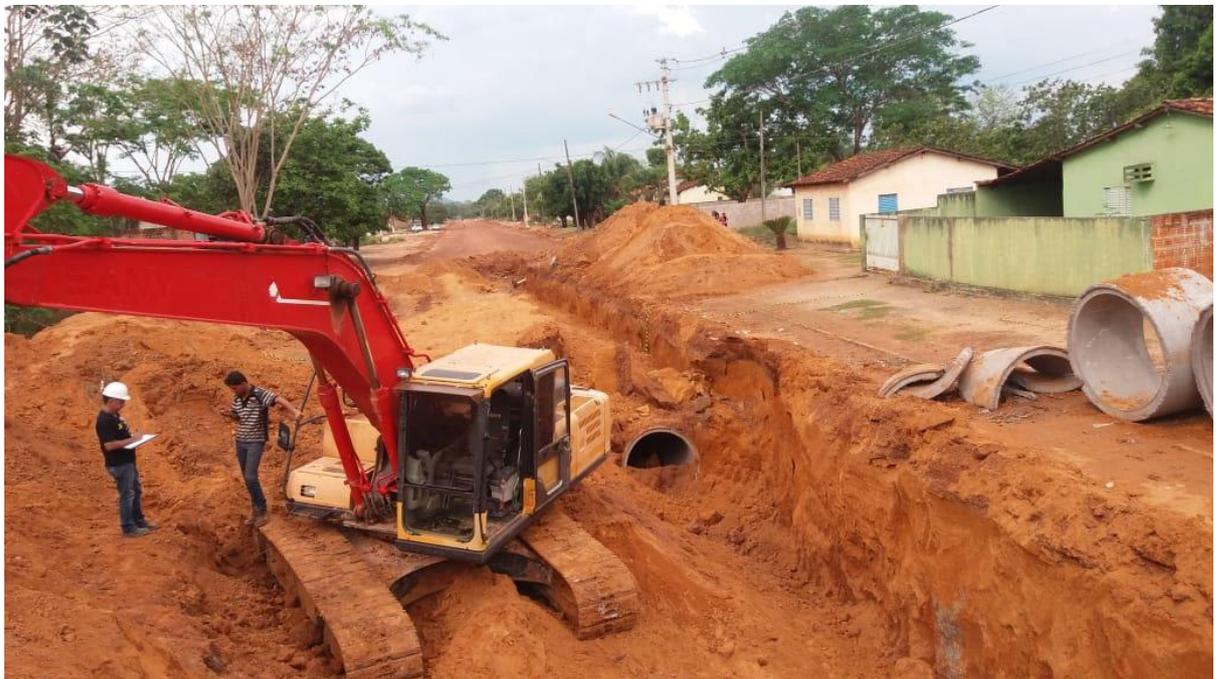
A empresa realizava a escavação de uma vala, na avenida, para a instalação das manilhas de escoamento de água pluvial. A vala da escavação possuía aproximadamente 3,5m de profundidade. Toda a terra retirada da escavação era depositada na borda do talude (a empresa não respeitava o distanciamento da norma que é de metade da profundidade). Havia também uma escavadeira que se movimentava na beirada do talude aumentando ainda mais a instabilidade da área. O somatório da carga estática (terra retirada) mais a carga dinâmica (movimentação da escavadeira), terra molhada e falta de proteção das paredes da vala, culminaram com o desmoronamento da vala ocasionando o soterramento dos trabalhadores.

Fatores da Gestão de Projetos e Programas	Falha na concepção.	Não há um projeto executivo para a obra. A obra estava sendo executada de acordo com projeto básico que não especificava nada sobre a segurança na obra.
Fatores da Gestão de Projetos e Programas	Programa, projeto, instalação, operação ou inspeção realizado por profissional sem habilitação adequada.	A inspeção da obra era realizada por um mestre de obra sem qualificação técnica para supervisionar a obra.
Fatores da Gestão de Projetos e Programas	Programas gerenciais estabelecidos nas normas regulamentadoras não implementados.	Não foram elaborados os programas como PPRA e PCMSO. Não havia projeto executivo para a obra.
Fatores da Gestão de Projetos e Programas	Programas gerenciais estabelecidos nas normas regulamentadoras não realizados	Não haviam programas como PPRA nem PCMSO na empresa nem na obra.
Fatores da Gestão do Ambiente	Ausência de escoramento (construções, minas, etc).	Não havia escoramento dos taludes. Vala possuía 3,5 metros de profundidade e não estava escorada. Desabou em cima dos trabalhadores.

- 1 – Registrou, fez os exames médicos e treinamento para os trabalhadores;
- 2 – Elaborou projeto da obra;
- 3 – Elaborou projeto das proteções coletivas;
- 4 – Sinalizou e isolou a área de trabalho;
- 5 – Elaborou os programas de segurança, PPRA.
