ANÁLISE DE ACIDENTE DO TRABALHO

Conseqüência					Ano	UF	N. do RI
FATAL	X	Grave		Demais	2018	MT	30380821-7
<i>Fator de morbi/mortalidade</i>							
Agentes Químicos, Físicos, Biológicos					Quedas		
Corrente Elétrica					Soterramento, Desabamento, Desmoronamento		X
Impacto, Contato, Penetração					Transporte		
Incêndio, Explosão, Queimadura					Violência		
Máquinas, Ferramentas, Equipamentos					Outros

Trabalhador laborava na montagem dos elevadores de grãos, no silo da fazenda Santa Fátima, na cidade de Primavera do Leste-MT, quando parte da estrutura da moega, com grãos de milho, colapsou e soterrou o trabalhador.

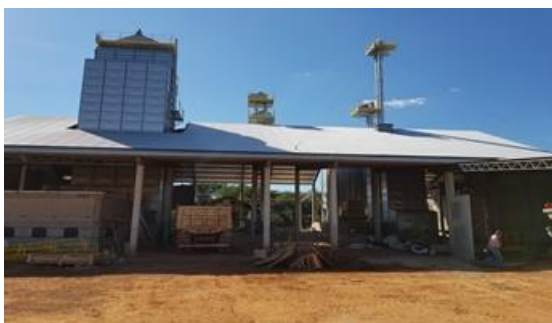
Fato é que a parede da moega não suportou a carga de milho, ruiu, e culminou com a morte do trabalhador.

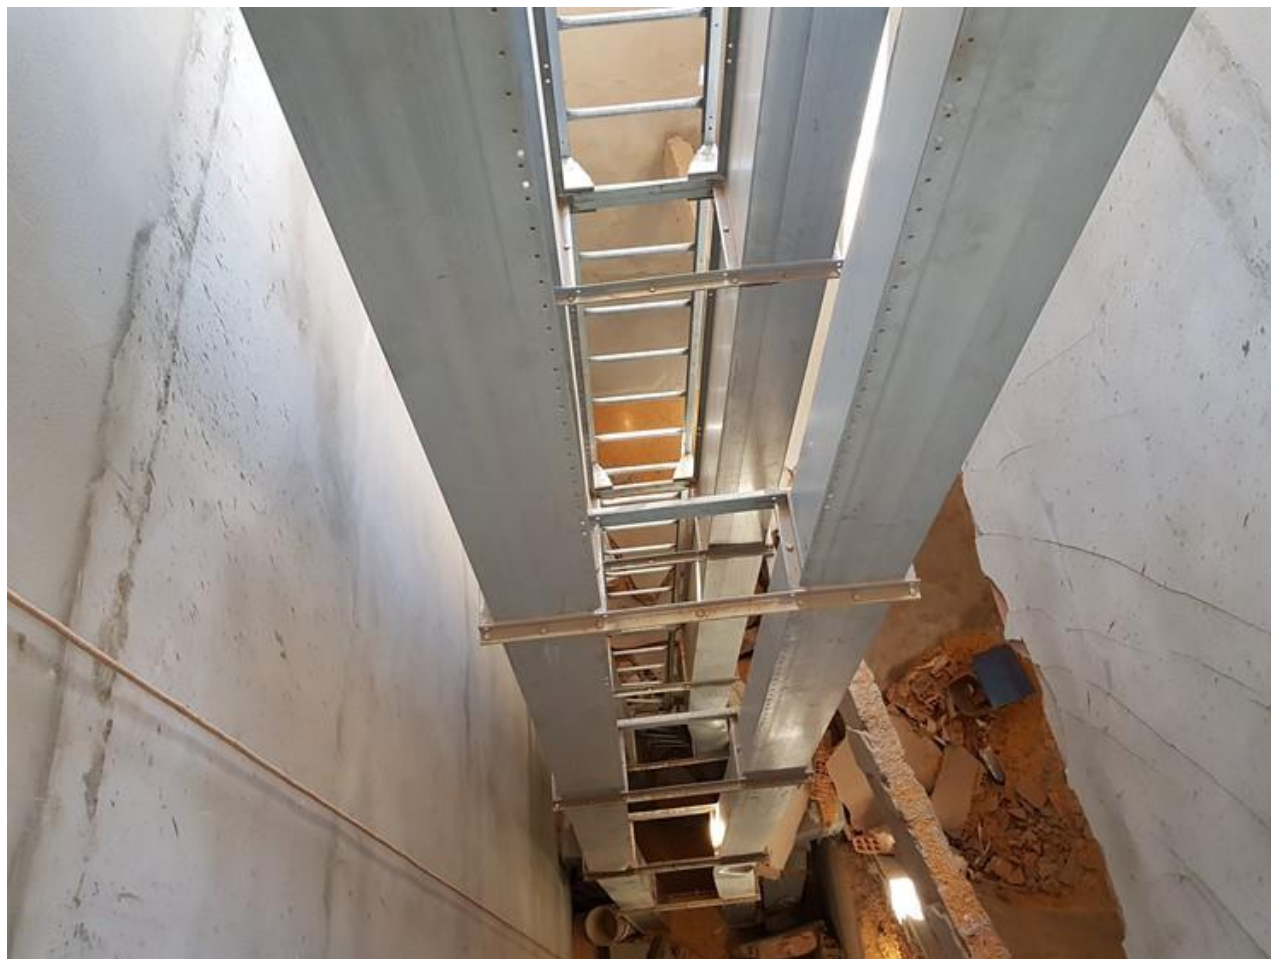
Foto da parede do poço do elevador e da moega que desmoronou, com o peso dos grãos de milho, em cima do trabalhador.

Note-se que a viga contendo estrutura de aço continuou no local, só caiu a parte de alvenaria que não foi projetada para suportar carga e sim fazer um papel de vedação.

A estrutura, segundo o projeto, deveria ter sido feita em concreto armado (concreto e aço).

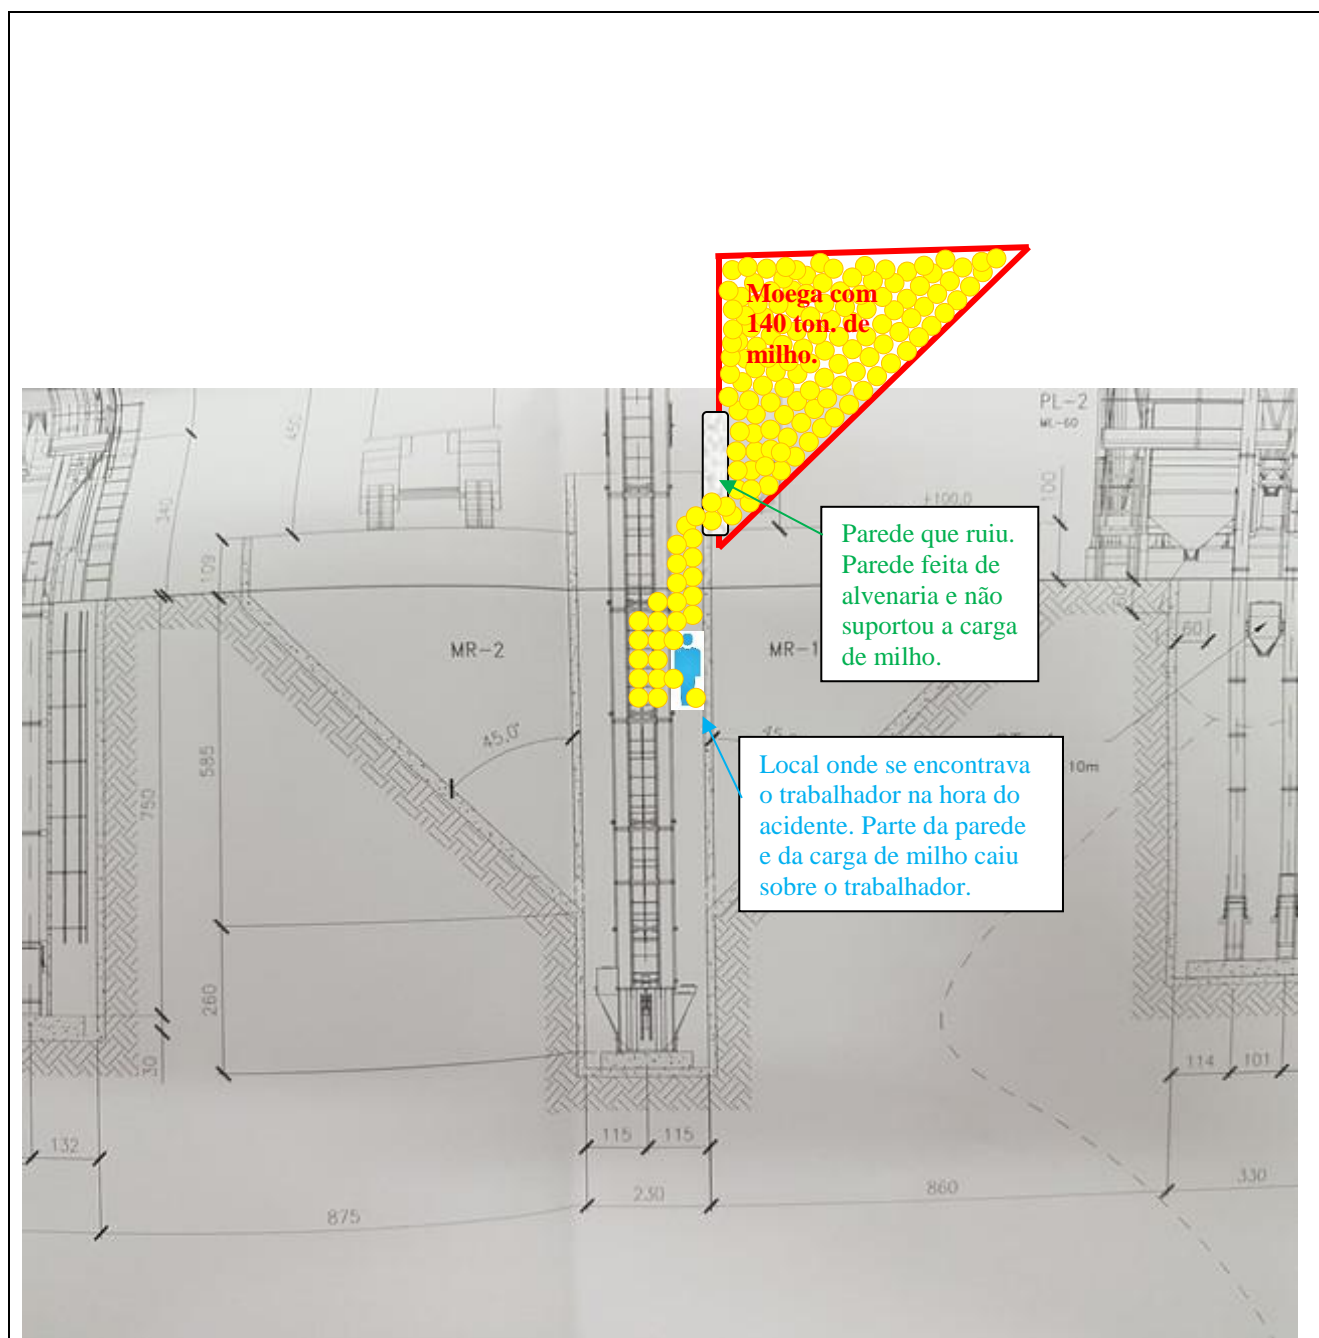
Os projetos construtivo e arquitetônico eram conflituosos, em uma planta e no memorial descritivo havia informação de que as paredes deveriam ser construídas com concreto armado CA 22 MPA com espessura de 15 a 20 cm; o projeto arquitetônico mostrava uma parede de alvenaria com vigas que foi opção adotada pela empresa. A moega é projetada para grande carga de grãos e logicamente deveria suportar a carga de grãos, não há nos projetos nem no memorial um cálculo de carga para esta parede que foi construída de alvenaria.

Fato é que a parede da moega não suportou a carga de milho, ruiu, e culminou com a morte do trabalhador.

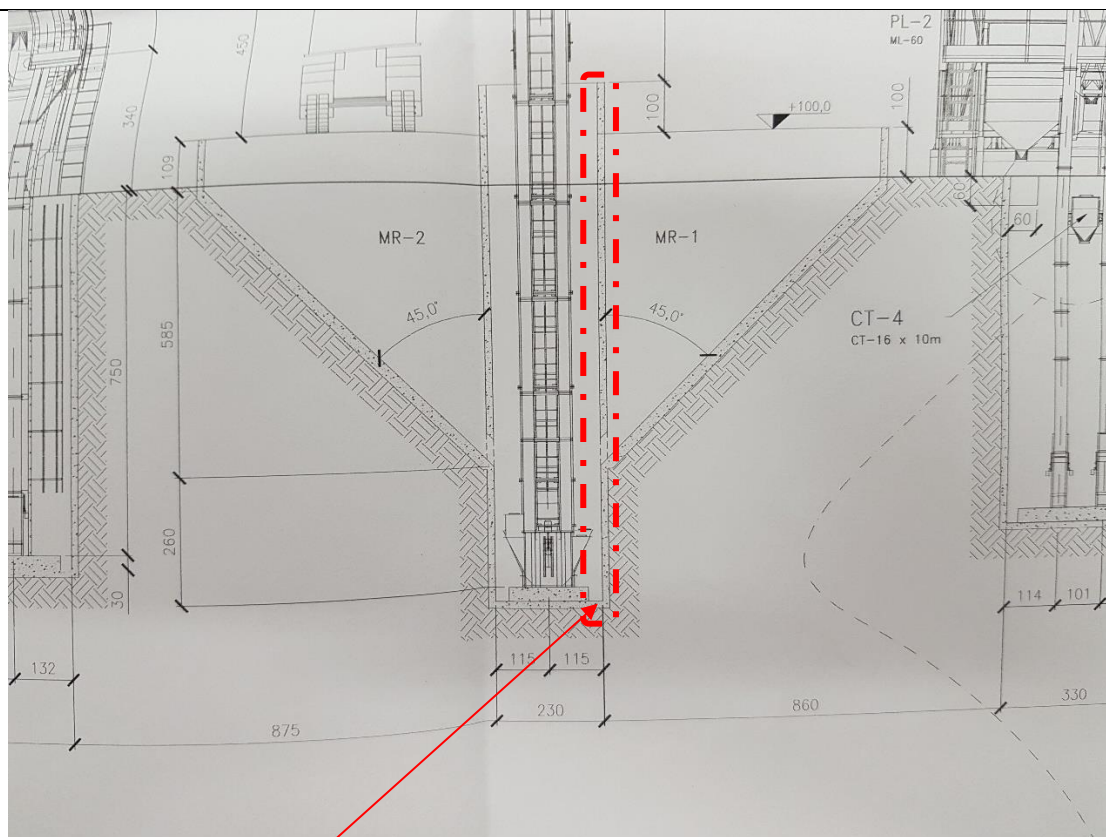
Projeto da KLEPER WEER previa parede em concreto.

Memorial descritivo previa que a parede do poço do elevador seria construída em concreto armado C.A. 22MPa com espessura de 15 a 20cm.

5-2- As paredes de poços para elevadores e túneis de descarga: serão executadas em concreto armado C.A. 22 MPA, com espessura variando de 15 a 20cm.

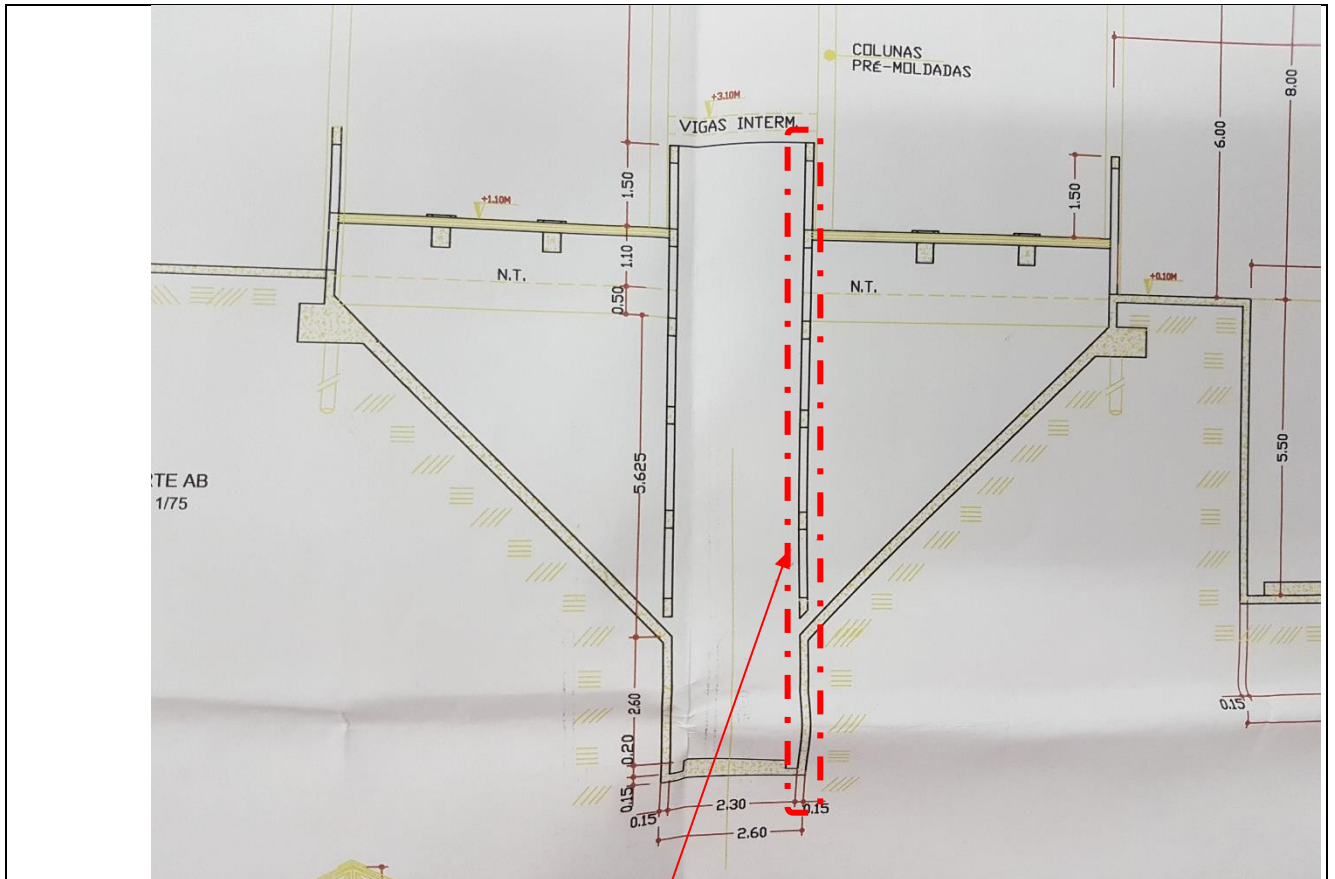
Projeto arquitetônico induz que as paredes seriam de alvenaria com vigas contradizendo o memorial descritivo e projeto da Kepler Weber (fabricante dos silos).

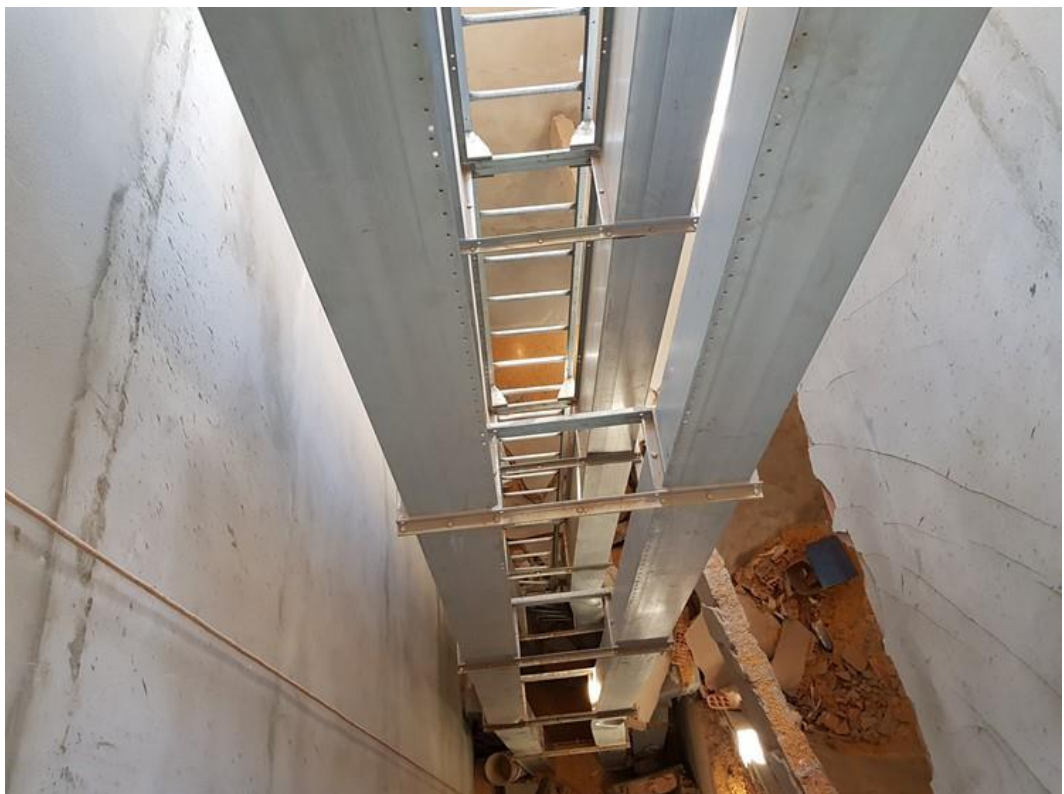
Foto da parede que ruiu e poço do elevador de grãos.
