ANÁLISE DE ACIDENTE DO TRABALHO

Trata-se de obra de construção de um galpão na fazenda São Vitor, na cidade de Sorriso -MT.

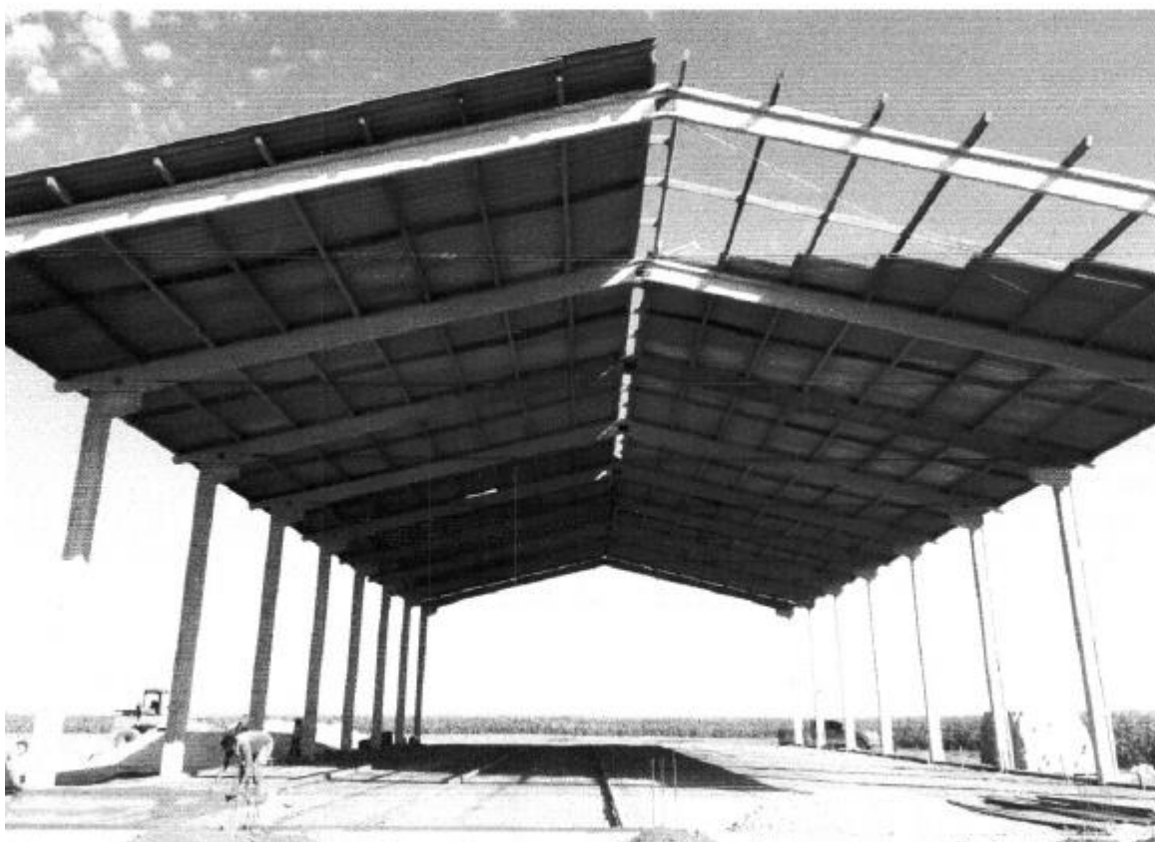
Na fazenda estava sendo construído um galpão. Na hora do acidente o trabalhador efetuava a instalação de telhas e andava sobre as mesmas no telhado do galpão.

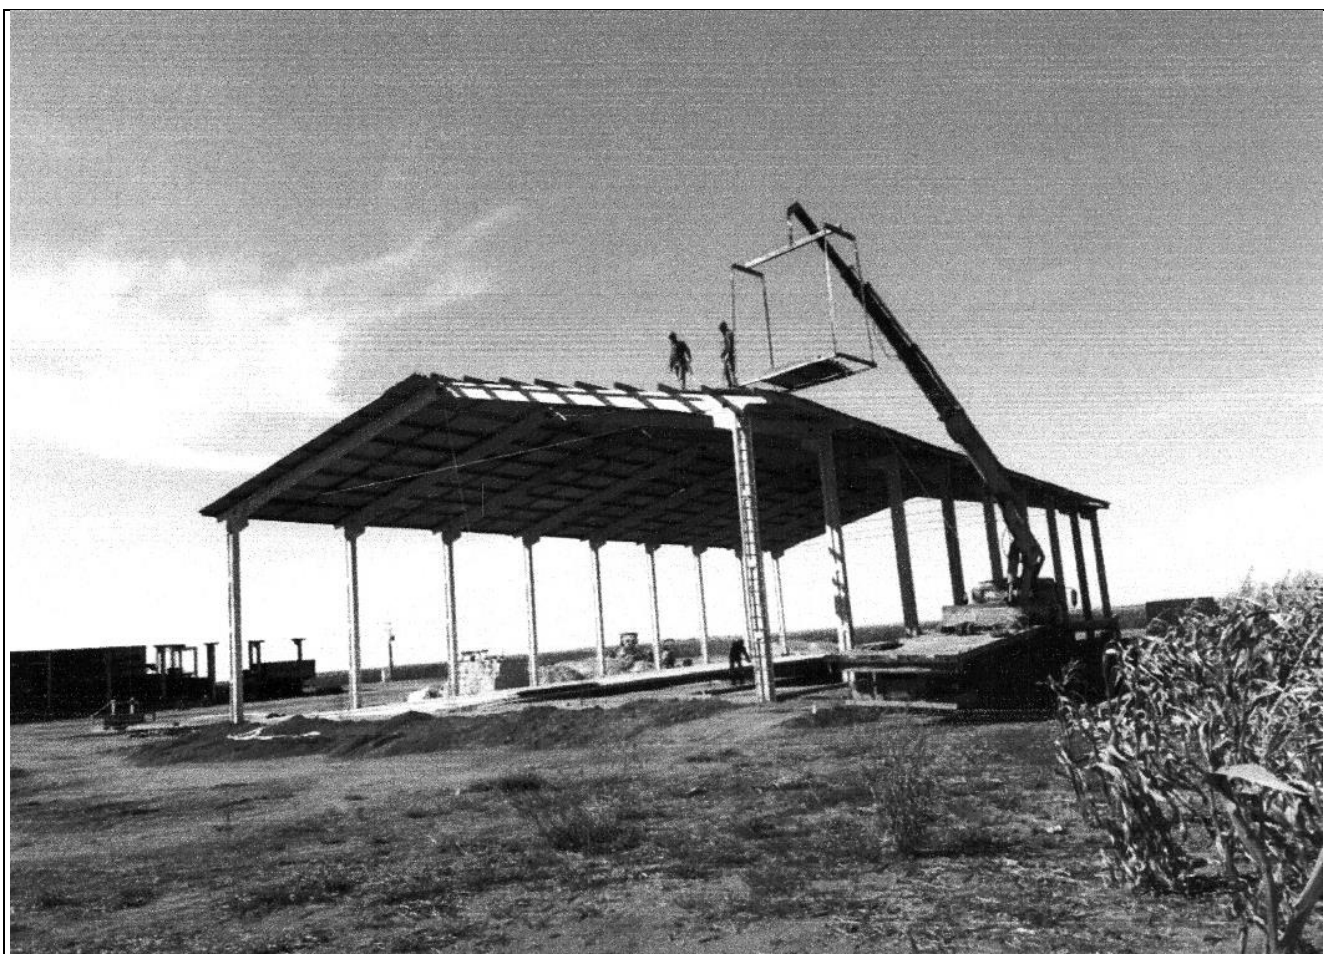
A atividade consistia na colocação de telhas, a uma altura aproximada de 7 metros, na cobertura do galpão.

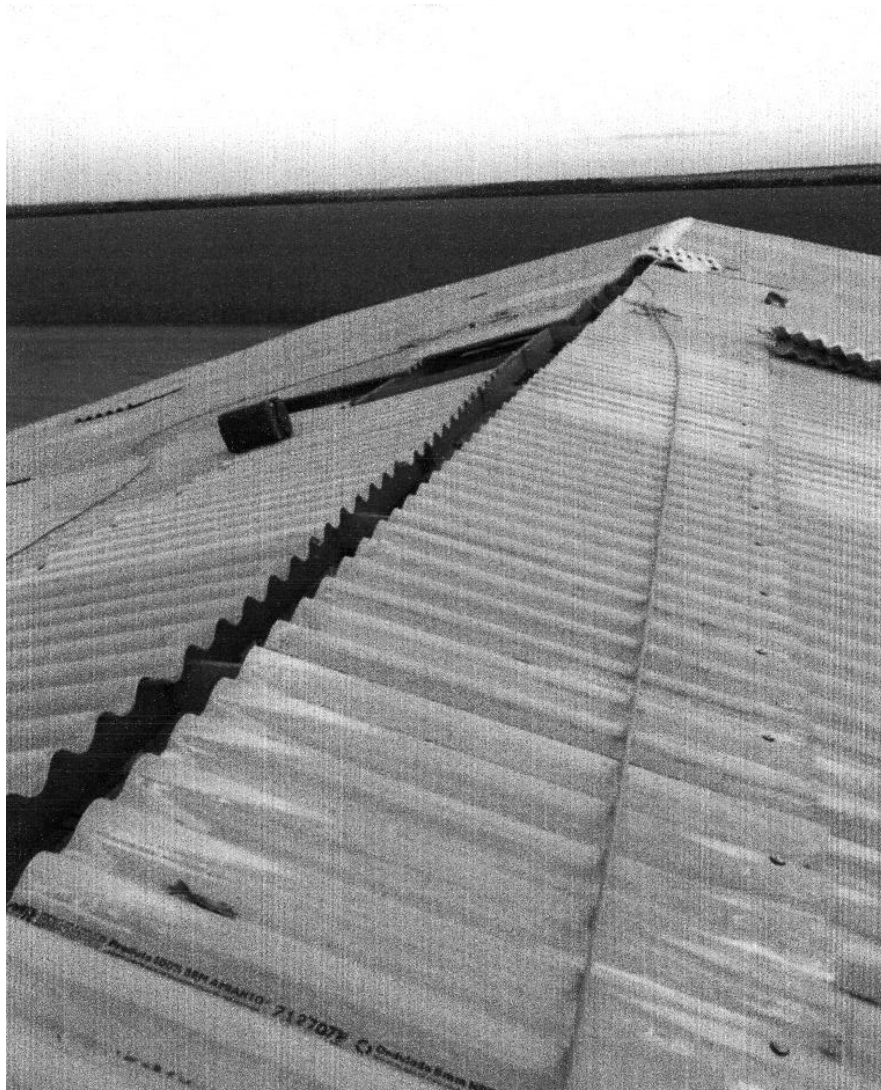
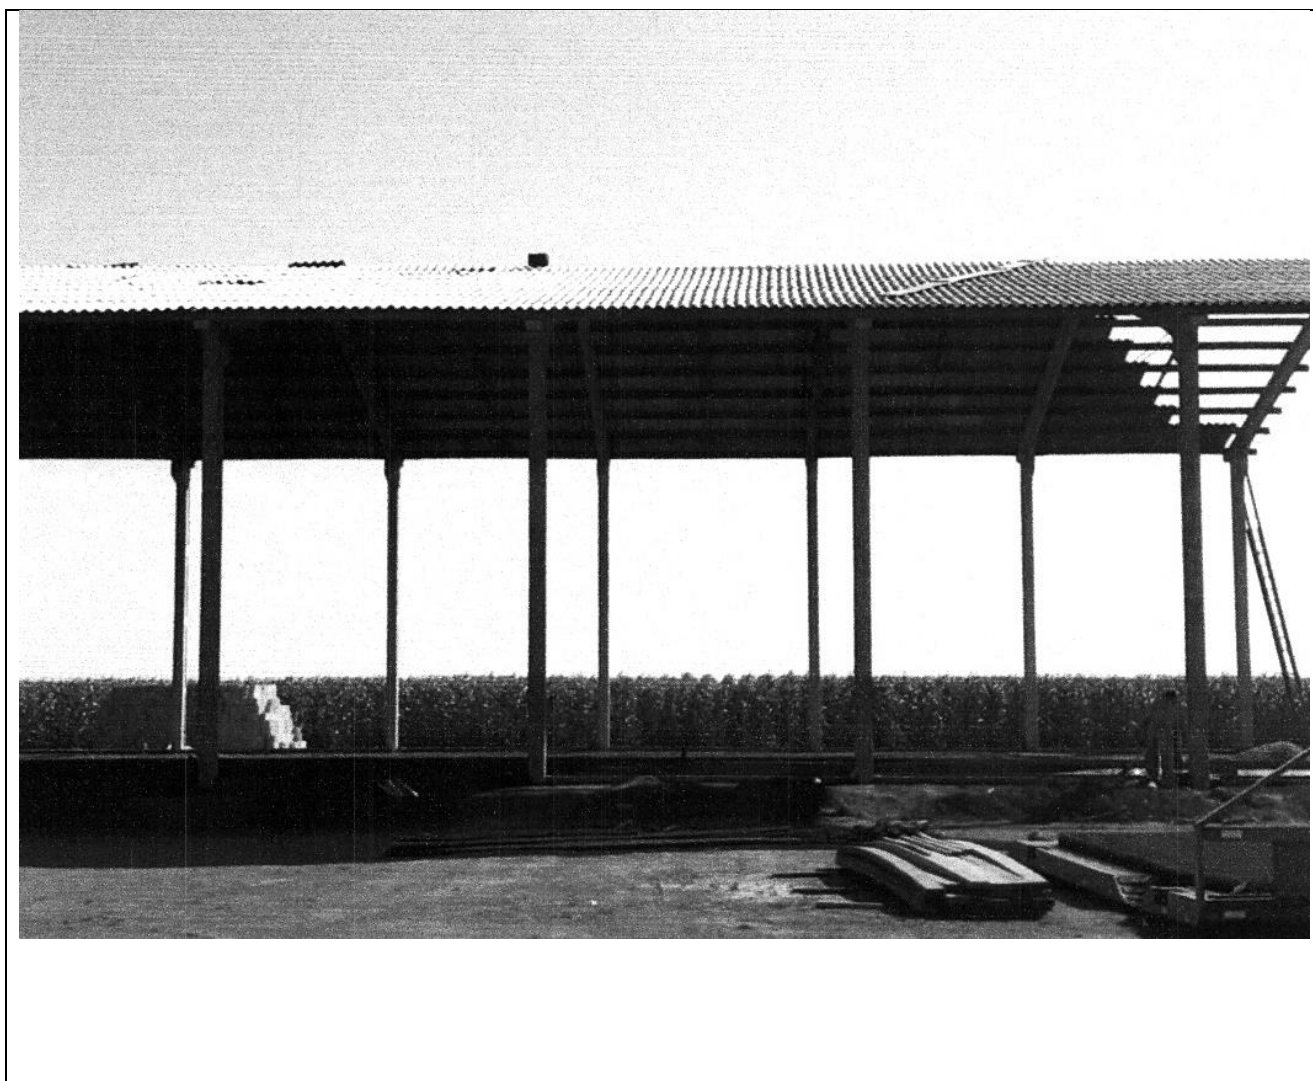
Trata-se de uma obra de construção de um galpão de armazenamento na Fazenda São Vitor, em Sorriso-MT. O trabalhador estava efetuando a colocação de telhas, a uma altura aproximada de 7 metros, quando uma das telhas em que o trabalhador se apoiava quebrou, ocasionando sua queda. Trabalhador não usava cinto de segurança, não havia recebido treinamento e não havia linha de vida no local.

- Falta de proteção coletiva, linha de vida e pontos de ancoragem;
- Não utilização de EPIs;
- Falta de treinamento;
- Falta de ordem de serviço, análise de risco e permissão de trabalho.
