LAUDO / CHECK LIST DE ACESSIBILIDADE PARA AVALIAÇÃO DE CONFORMIDADE ÀS NORMAS DE ACESSIBILIDADE (CONFORME NBR 9050:2020)

UNIDADE / ÓRGÃO	Procuradoria Seccional Federal/ Advocacia Geral da União

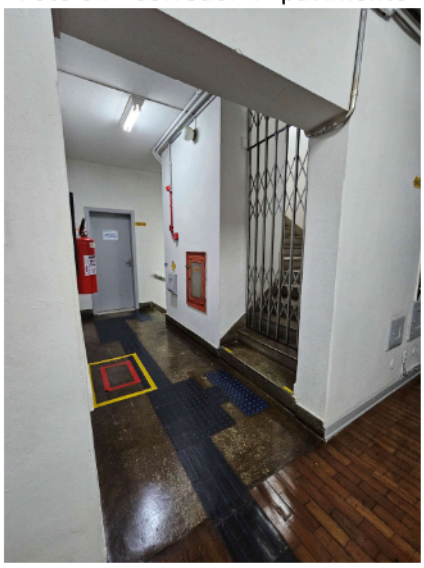
Foto 04 - Corredor 4º pavimento

6.3.2	b)	O piso é antiderrapante, regular, estável e não trepidante?		X	NÃO É ANTIDERRAPANTE		X			
5.4.6 e NBR 16537 (Seção 6)	c)	Possui piso tátil de alerta onde necessário, próximo a desníveis, elevadores, elementos de mobiliário suspensos, escadas ou rampas, por exemplo?	X				X

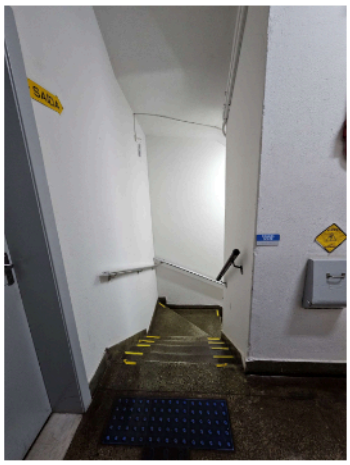
Foto 05 - Escada

5.4.4.2	q)	Possui sinalização visual aplicada aos pisos e espelhos em suas bordas laterais e/ou nas projeções dos corrimãos, contrastante com o piso adjacente, preferencialmente fotoluminescente ou retroiluminada?	X			PORÉM ESTÁ MUITO DEGRADADA	X
