CONTRATO 57/2016 – INSTITUTO BRASILEIRO DE MUSEUS (IBRAM)

PROJETO EXECUTIVO DE ARQUITETURA E PROJETOS COMPLEMENTARES PARA AMPLIAÇÃO, MODERNIZAÇÃO E RESTAURAÇÃO DO MUSEU CASA DA HERA E SEUS ANEXOS

PRODUTO 1
PROJETO DE RESTAURAÇÃO
Etapa 1: Identificação e conhecimento do Bem

Anexo VI
Relatório Fotográfico do Levantamento Cadastral

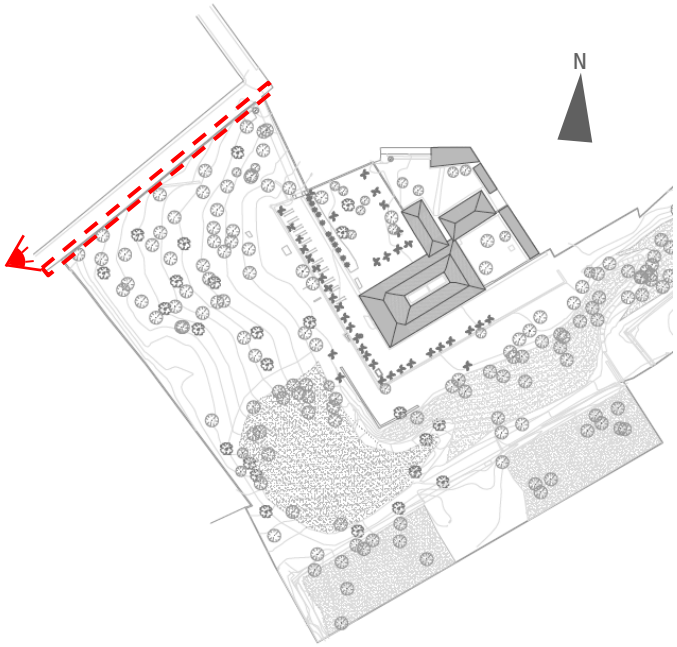
DSC01653

Vista geral do trecho final da rua de acesso ao museu. À direita da imagem início do muro de contenção do terreno do museu no trecho em que a contenção apresenta maior cota.

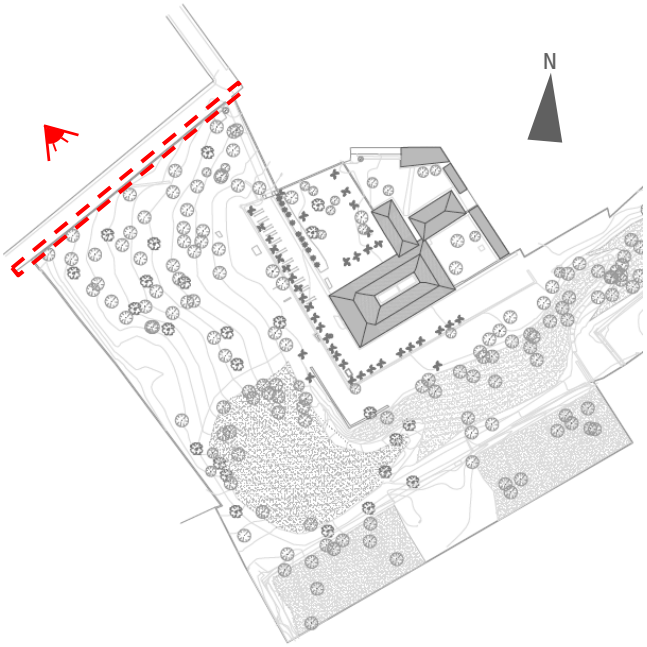
DSC01655

Detalhe da gárgula que dá a medida da cota da contenção em relação à rua neste trecho do muro.

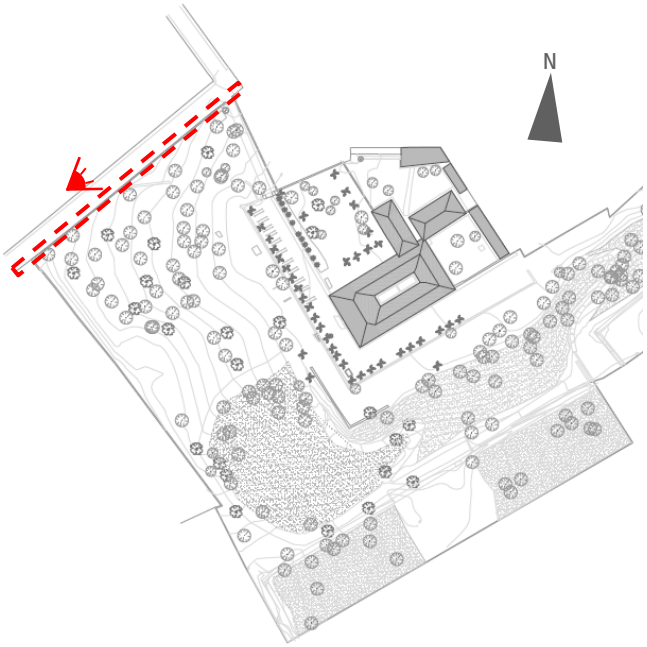
DSC01662

Trecho do muro em que as aberturas dão a medida da cota da contenção neste trecho do muro.

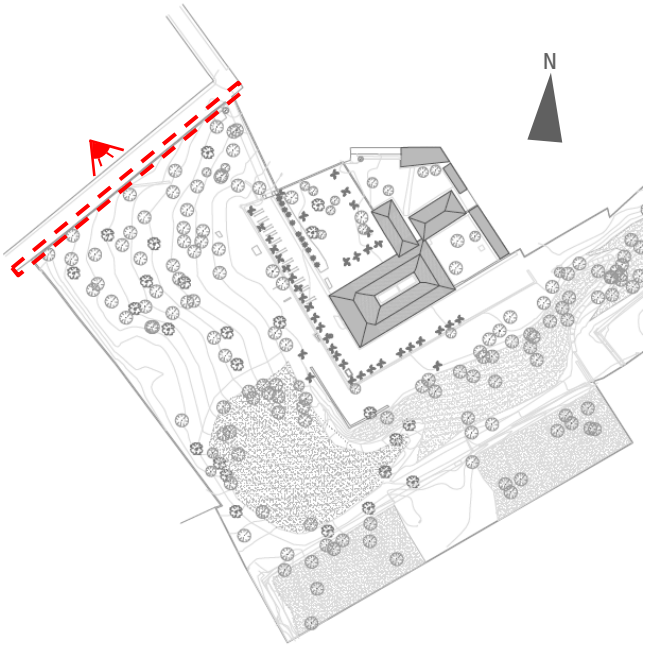
DSCN1546

Ponto do muro onde há a transição entre o trecho que faz a contenção de uma cota mais elevada de terreno e o trecho onde a cota de contenção do terreno é menor. Este ponto é coincidente com o ponto onde há remanescente de um muro de pedra no interior do terreno junto ao muro. Notar que neste trecho foi exposto o sistema construtivo do muro em cantaria.

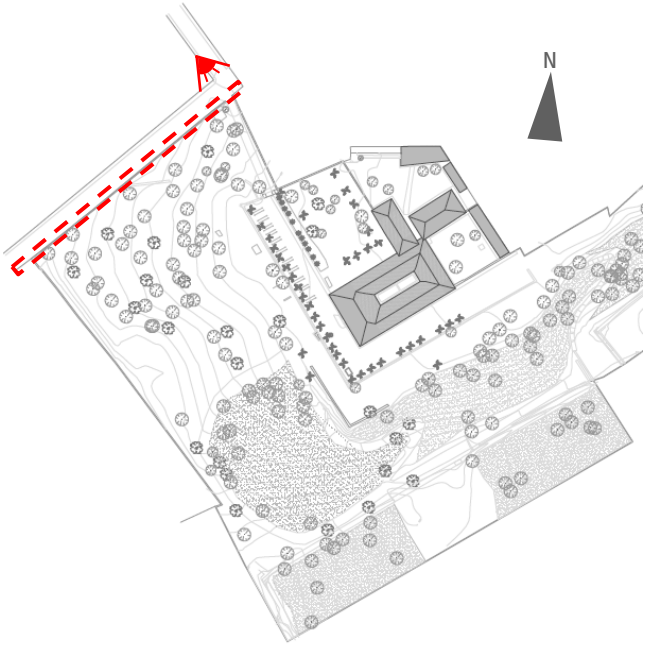
DSCN1533

Aspecto do portão de acesso ao museu, localizado no limite do terreno com o vizinho. Ao fundo, à direita, guarita de controle da segurança. .

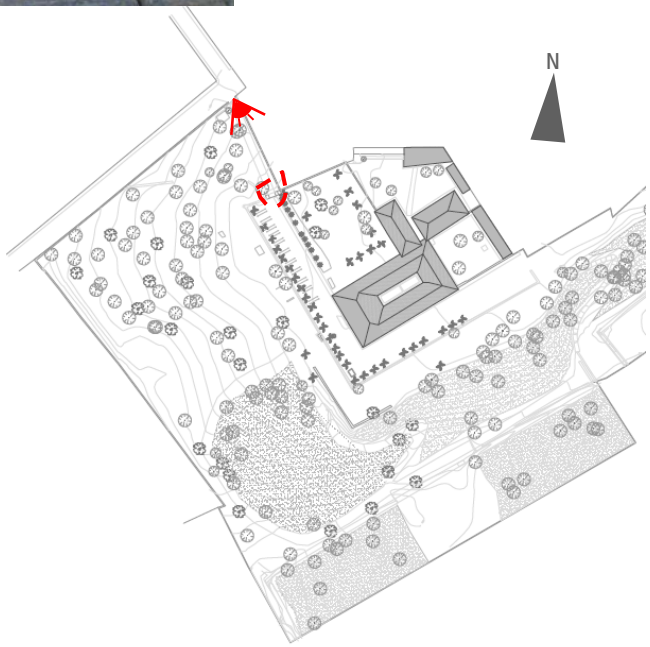
DSC01669

Vista do caminho de pedra antigo direcionado ao pórtico, logo após a transposição do portão de controle de acesso ao museu.

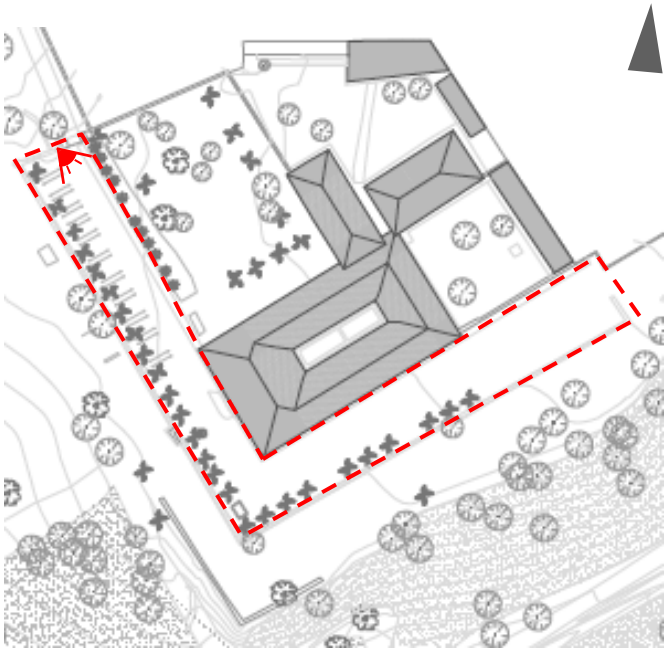
P1050085

Vista do platô de acesso em terra batida, logo após a transposição da portada em alvenaria. Ao fundo fachada noroeste da casa. Em primeiro plano o caminho em laje de pedra que leva à escada de acesso à casa localizada na fachada sudoeste. À direita da imagem, aleia de palmeiras e à esquerda Pátio das Mangueiras.

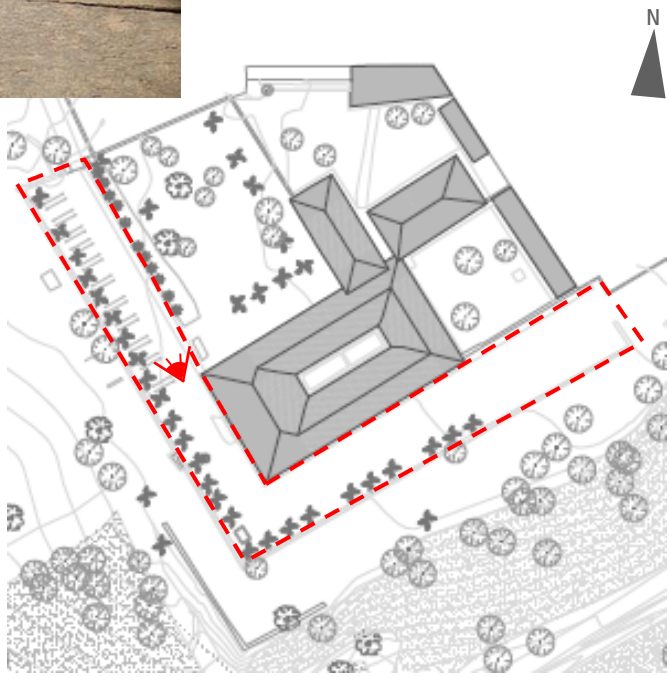
P1050088

Vista do platô de acesso desde a casa em direção à portada, ao fundo, conectada através do piso em laje de pedra. Á esquerda aleia de palmeiras e estruturas de madeira de caramanchão. Entre as palmeiras vê-se trechos do muro de contenção.

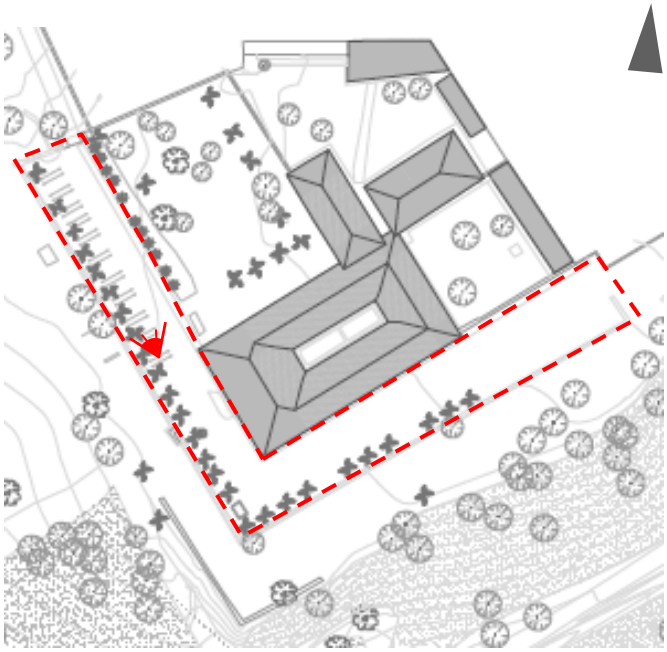
IMG_5852

Vista da estrutura do caramanchão e aleia de palmeiras. Entre as palmeiras vê-se o muro de contenção do platô.

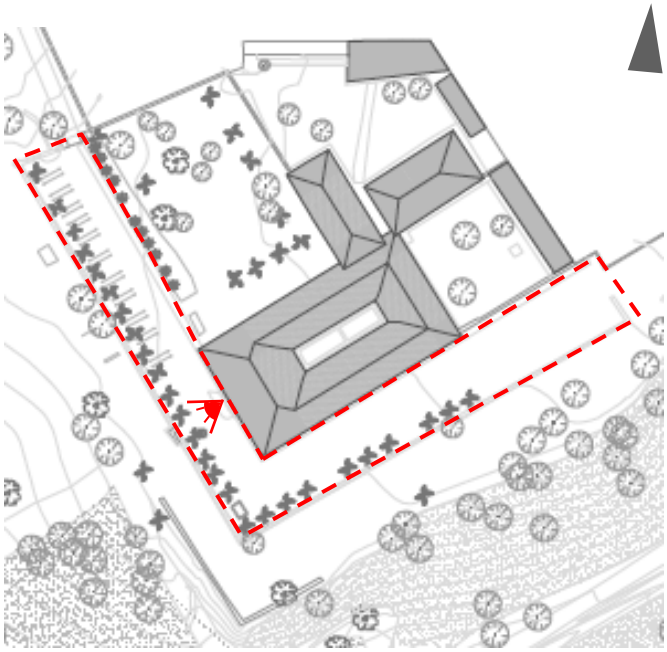
P1030706

Vista do acesso à escada entalada no muro de contenção do platô e que liga o platô 01 (cota mais elevada) ao platô 02 (cota inferior).

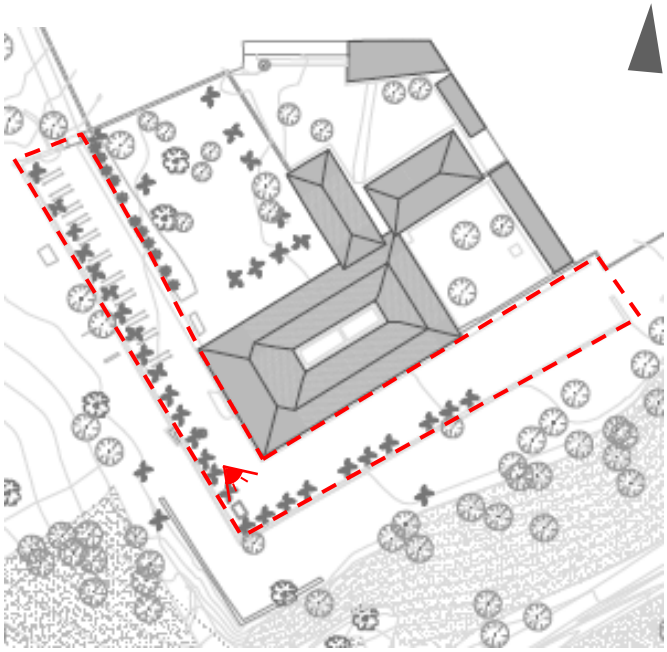
P1030715

Ponto de inflexão do muro de contenção do platô onde existem dois pontos de captação e escoamento das águas pluviais.

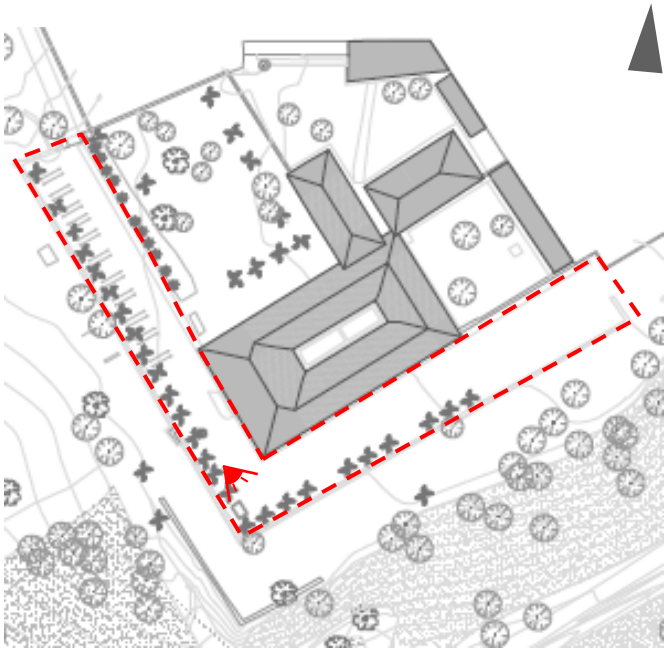
P1030715

Ponto de inflexão do muro de contenção do platô onde existem dois pontos de captação e escoamento das águas pluviais.

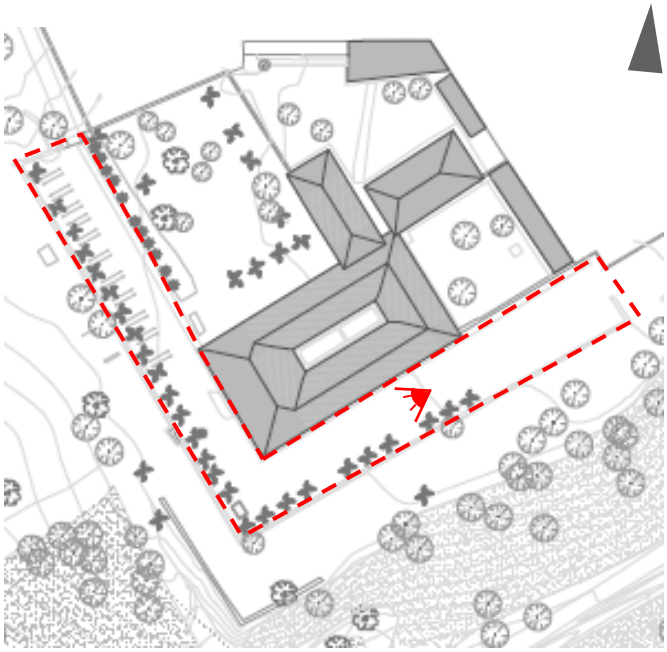
DSCN1936

Vista do platô no trecho paralelo à fachada sudeste onde há sombreamento significativo do platô.

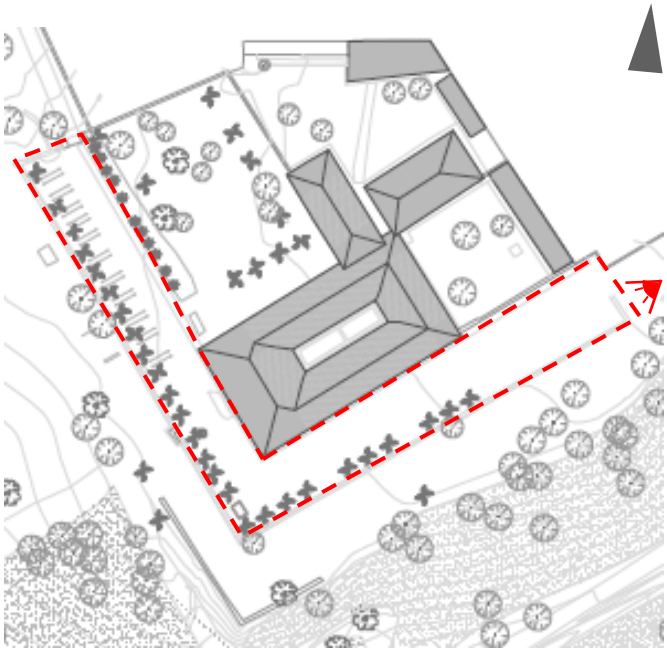
DSC01771

Trecho final do platô 01 em que há uma rampa que promove a concordância entre os dois platôs, o platô 01, em cota mais elevada, e o platô 02, em cota mais baixa.

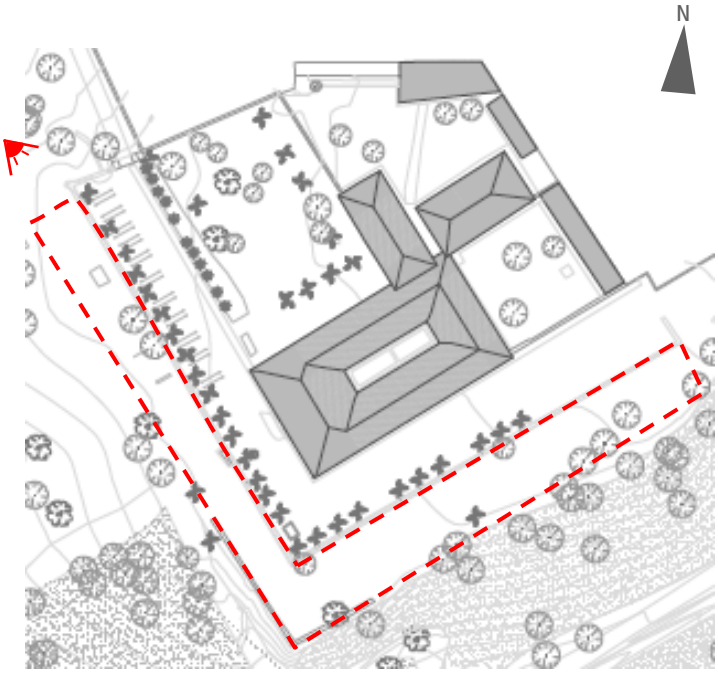
DSC01796

Vista do início do platô tomada próximo à portada a partir do limite entre o jardim e o platô. À esquerda na imagem ponto de inflexão do muro de contenção do platô 01 em direção à portada. Ao fundo no centro da imagem vê-se trecho da Casa da Hera.

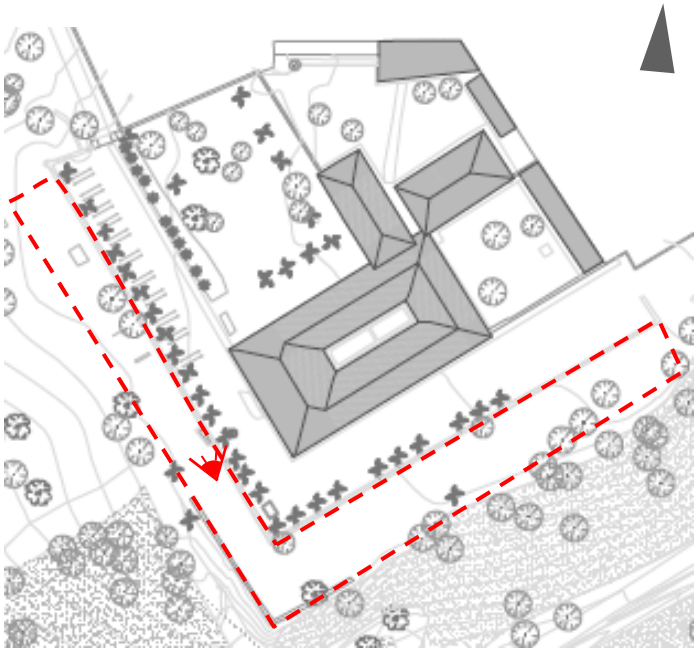
P1050220

Aspecto da escada em pedra de cantaria, entalada no muro de contenção, que permite a conexão entre o platô 01 e o 02. Esta escada está localizada no alinhamento da escada de acesso à casa.

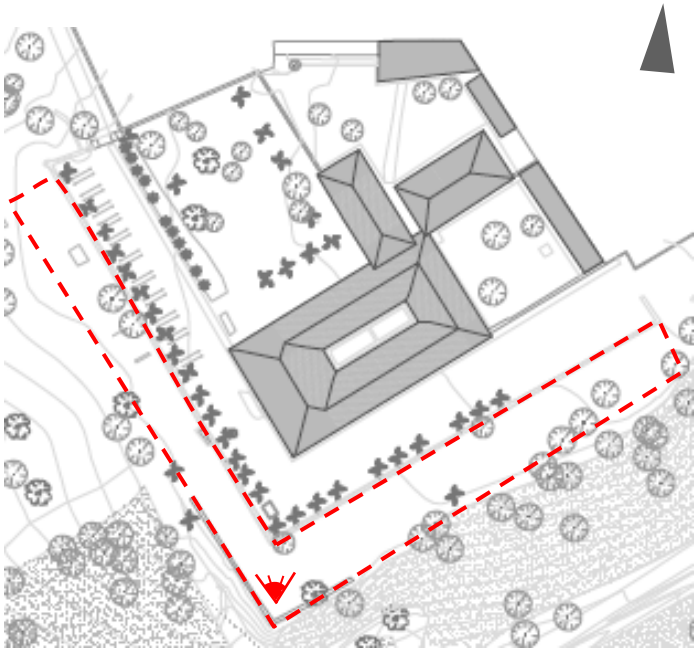
DSC01776

Vista geral do platô 02 tomada no sentido noroeste no ponto de inflexão do muro de contenção. Ao fundo, no centro da imagem, vê-se a escada entalada que conecta os dois platôs.

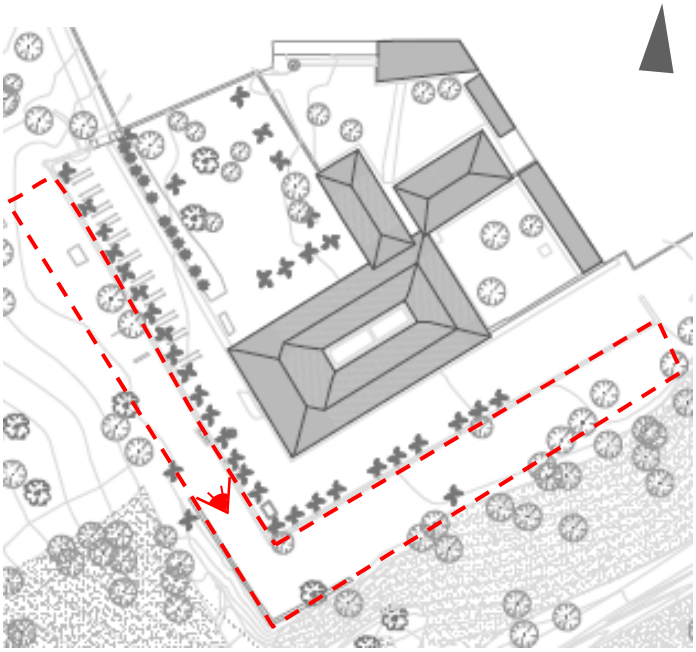
P1090614

Foto tomada de cima do muro em que se vê o platô 01 e 02. A foto permite perceber que ocorre um estreitamento no trecho final do platô 02.

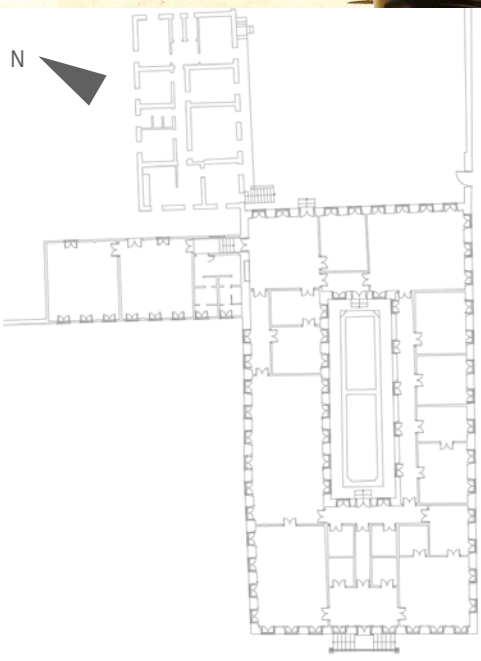
Nesta imagem percebe-se que a hera adiciona volumetria à fachada, comprometendo figurativamente a relação das partes que compõem a arquitetura, ocorrendo uma tensão visual entre a projeção do conjunto beiral/cimalha e o volume da hera.

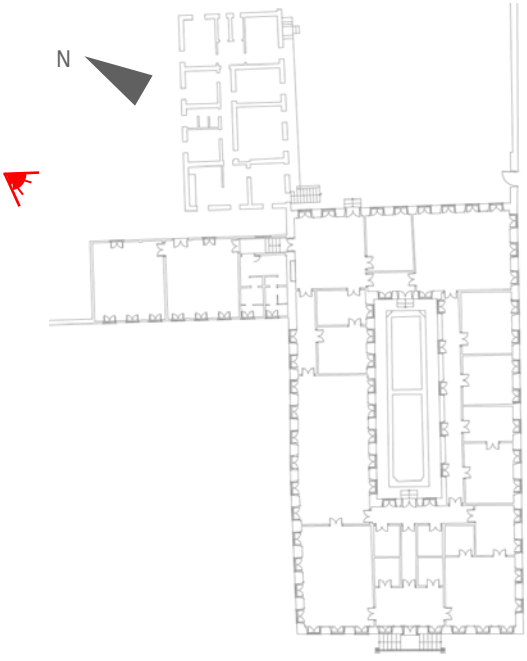
Ponto de contato entre o casarão e a Senzala em que há um problema crônico de dano aparentemente causado pela condução das águas das chuvas pelo telhado do casarão.

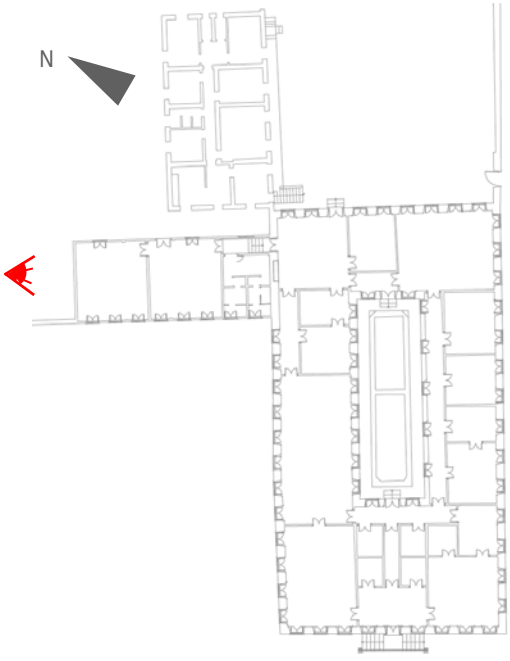
Pormenor da fachada em que se vê calçamento de pedra tipo pé de moleque junto ao acesso da cozinha e indícios de reparos no guarda pó ainda não pintado em razão de obras recentes.

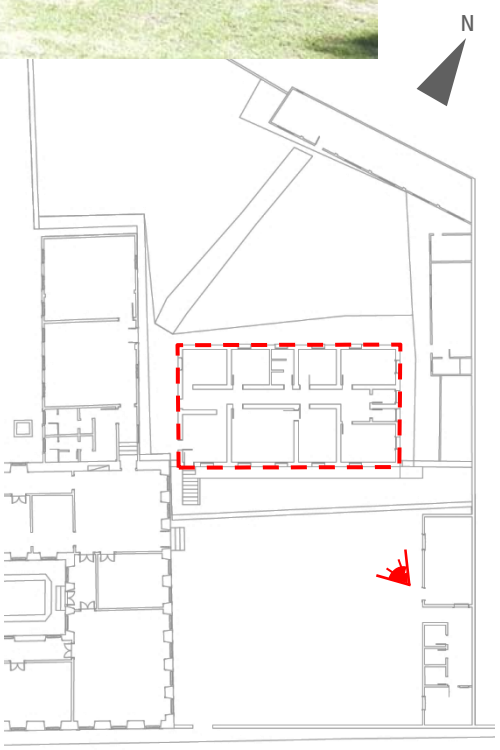
Peitoril das janelas em argamassa lisa (cimento queimado) com forte inclinação para fora da edificação de maneira a minimizar a ação das intempéries. Faixa de chapisco elevada até a altura do peitoril das janelas para minimizar ação das intempéries.

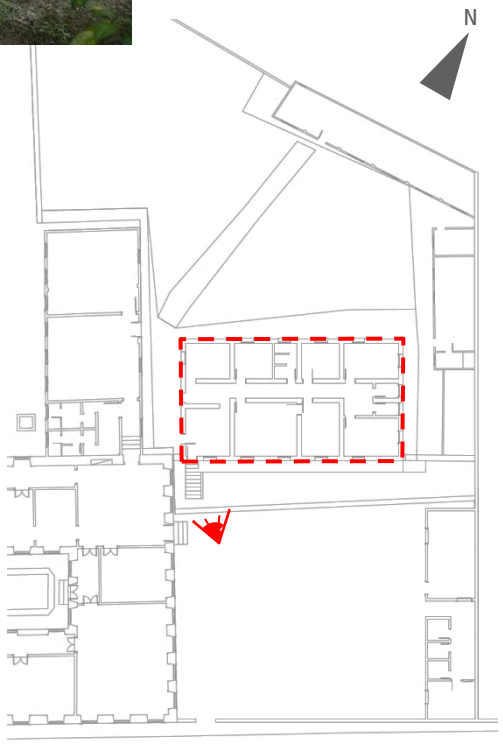
Aspecto geral da escada que permite o acesso direto ao interior da Antiga Senzala desde o “Pátio das Moças”. A escada, de configuração mais recente, está contida de um lado por alvenaria de tijolo maciço e de outro por guarda-corpo executado em tubo de aço carbono, cujas peças são conectadas com as próprias conexões do tubo. Pisos e espelhos são revestidos por camada de argamassa de cimento crespo.

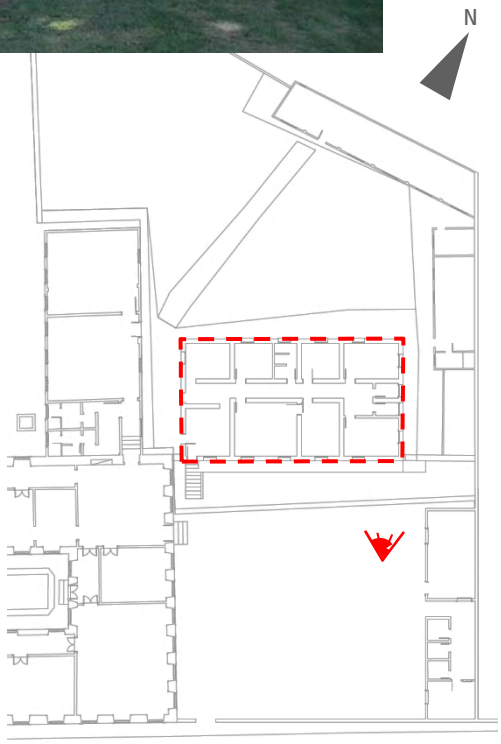
Neste trecho, vê-se ainda prospecção na fachada onde é possível identificar a presença de diferentes materiais (tijolos) e uma verga o que indica a pré-existência de um vão.

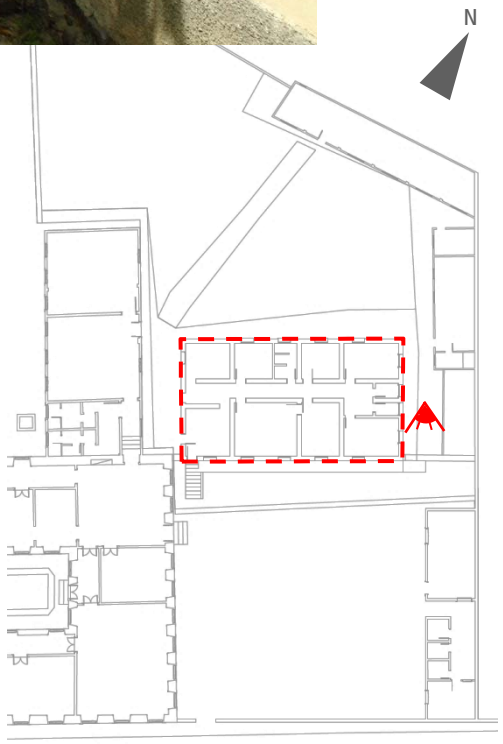
Pormenor do muro que separa o “Pátio dos Escravos” do “Pátio das Moças”, executado no alinhamento da Senzala.

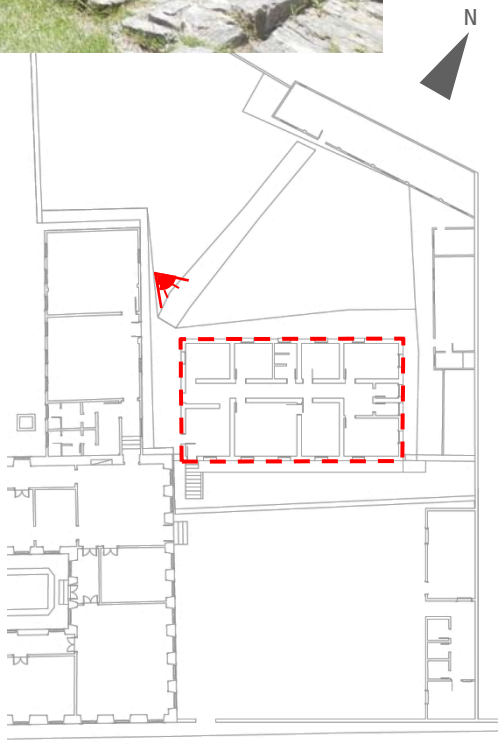
Vista geral da fachada noroeste. Em primeiro plano vestígios da obra de demolição da alvenaria de contenção de um tanque pré-existente, demolido no início dos anos 2000. Notar que no trecho há uma janela de prospecção onde se vê o sistema construtivo.

Nota-se calçada em pé-de-moleque, havendo descontinuidade no trecho onde havia o tanque.

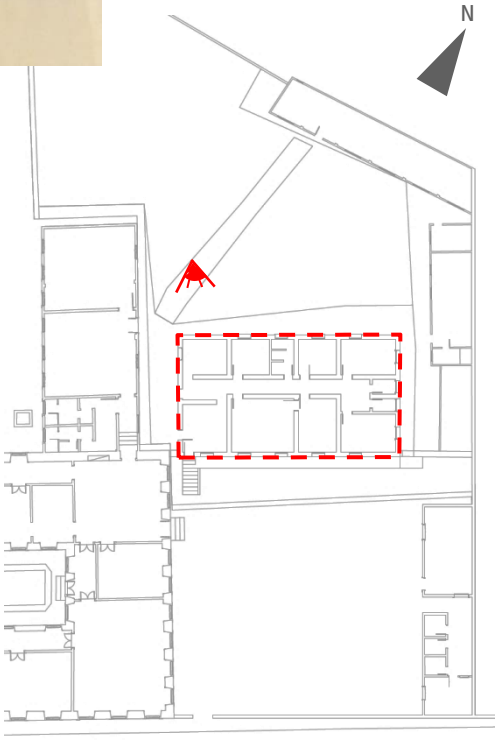
Fachada Nordeste, pormenor da prospecção na argamassa onde se vê sistema construtivo da alvenaria em adobe.

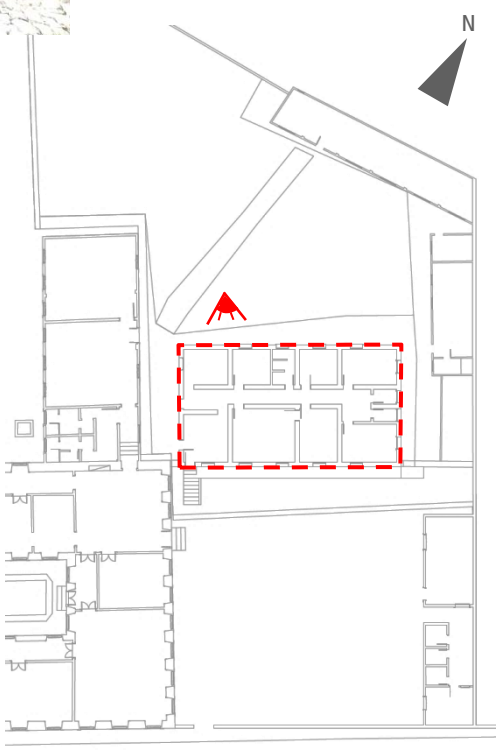
Fachada noroeste, uma das janelas da fachada que apresentam soleira de pedra sob o vão, indício que tratava-se de uma porta. Em acordo com a informação contida na planta dos anos 60 levantada nas pesquisas documentais.

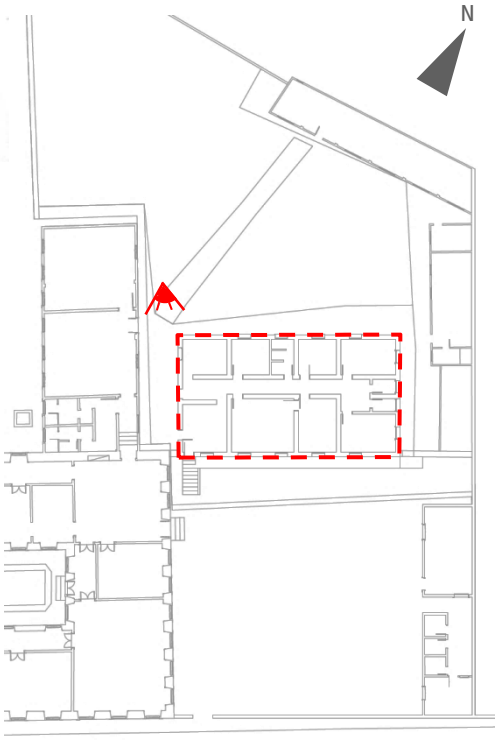
Vista geral da fachada sudoeste. Notar relação de proximidade com o anexo da cozinha do casarão.

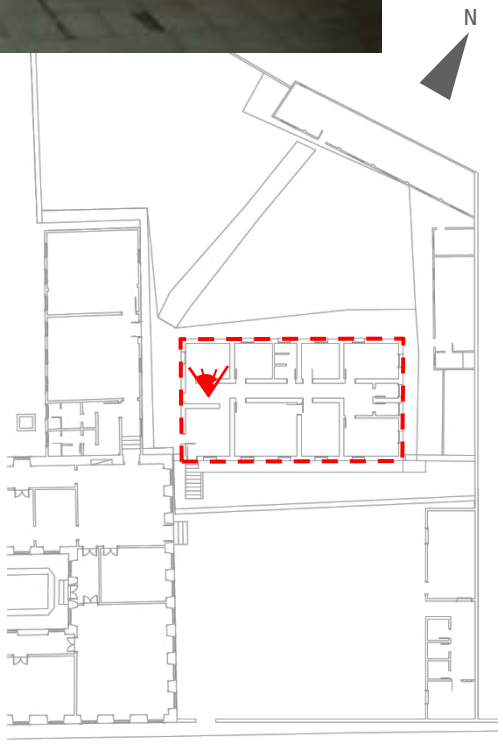
Vista de ambiente com configuração de uso como copa com bancada em alvenaria, piso cerâmico e revestimento cerâmico nas paredes até meia altura. Forro em lambri de madeira pintado de branco.

Da comparação com o projeto do final dos anos 60 verifica-se que este ambiente apresenta disposição de lay-out distinto do projeto citado, havendo no projeto uma porta no local em que se vÊ a janela.

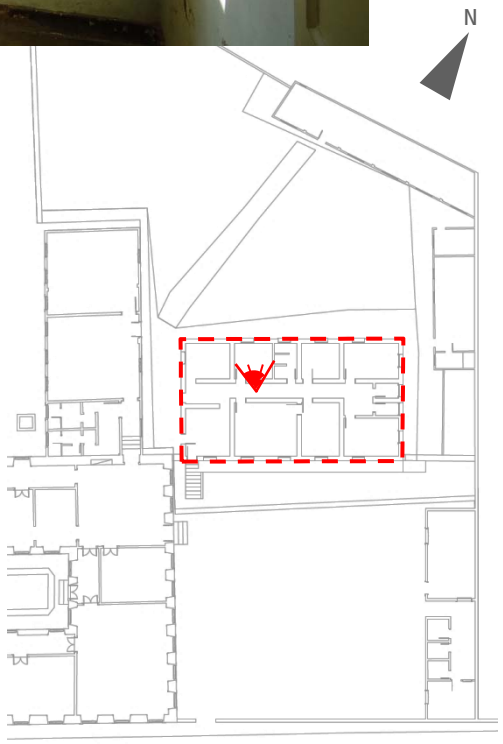
Sala com piso cimentado, forro em lambri de madeira pintado de branco, esquadrias pintadas pelo lado externo na cor marrom, alvenaria pintada com tinta pva branco e rodapé em argamassa pintado de marrom. Instalações elétricas e de dados recentemente executadas provenientes do forro e vê-se nesta imagem pequeno trecho de luminárias de sobrepor, tipo calha com aletas.

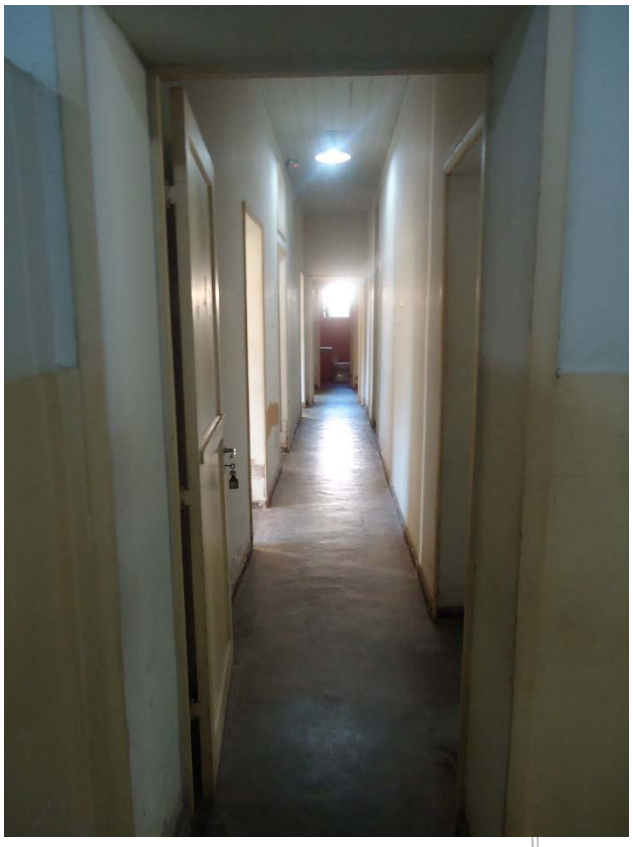
DSC02537

Aspecto geral do corredor longitudinal que organiza a circulação do edifício, resultado do projeto do final dos anos 60. Vê-se no eixo do corredor um dos dois sanitários de dimensões exíguas.

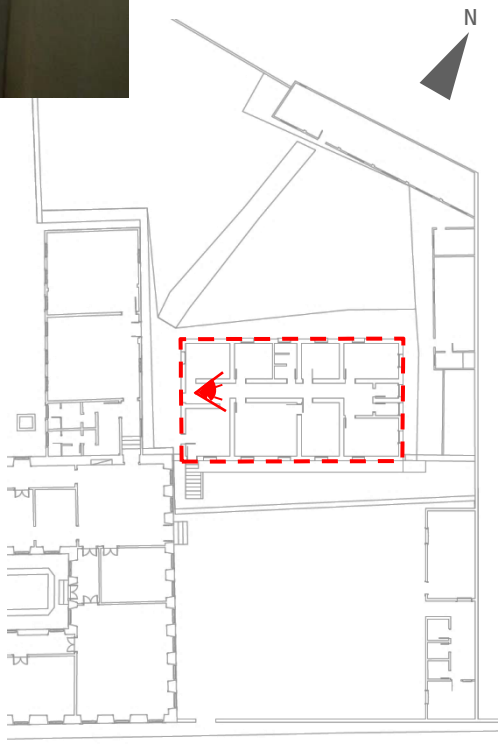
A imagem permite verificar que o piso do interior da edificação é predominantemente em cimento queimado, não havendo soleiras. Nas situações em que há mudança de material do piso, banheiros e copa, também não há soleira.

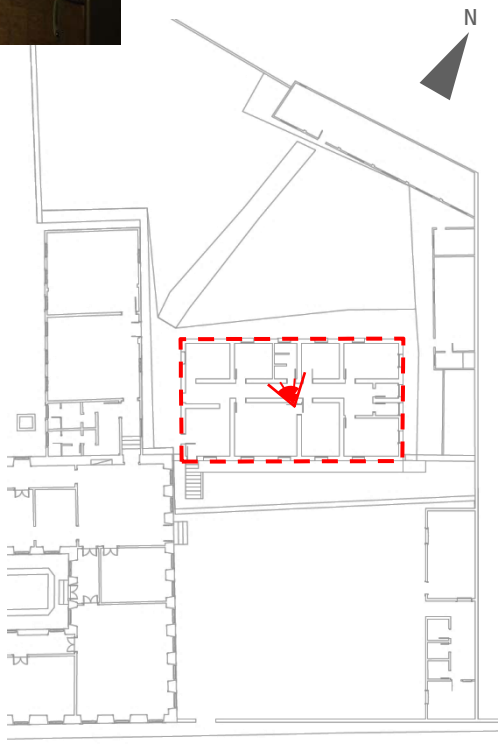
Vista geral do banheiro com dimensões mais generosas que possui box e chuveiro. Banheiro incluído no projeto do final dos anos 60. Revestimento cerâmico no piso e nas paredes até meia altura. Forro em lambri de madeira e instalações elétricas recentemente executadas, inclusive luminária de sobrepor.

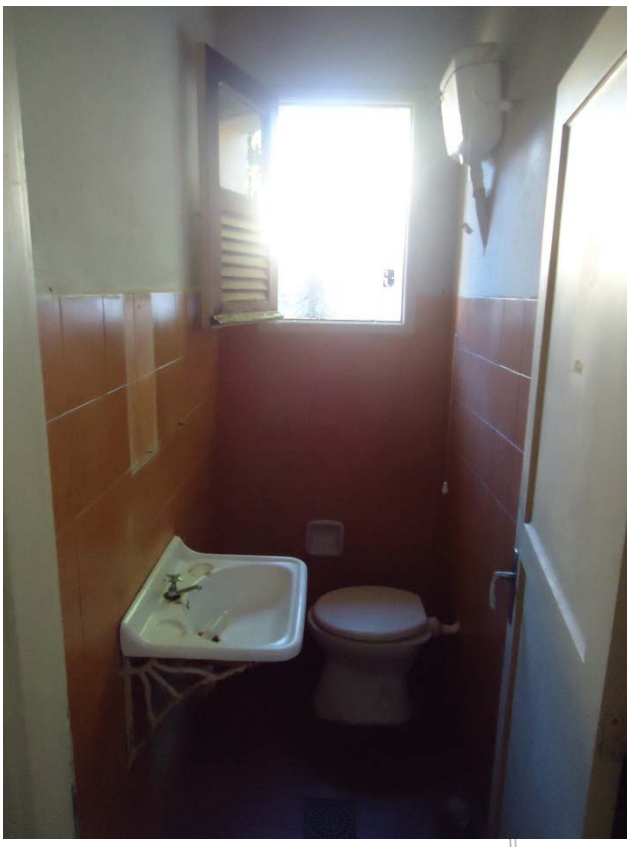
DSC02553

Vista de um dos dois sanitários de dimensões exíguas, construído na reforma do final dos anos 60. Revestimento cerâmico ordinário no piso e na parede à meia altura. Peças sanitárias, louças e metais ordinárias.

Notar que a tubulação da caixa suspensa de descarga foi embutida na alvenaria devido à exiguidade do espaço.

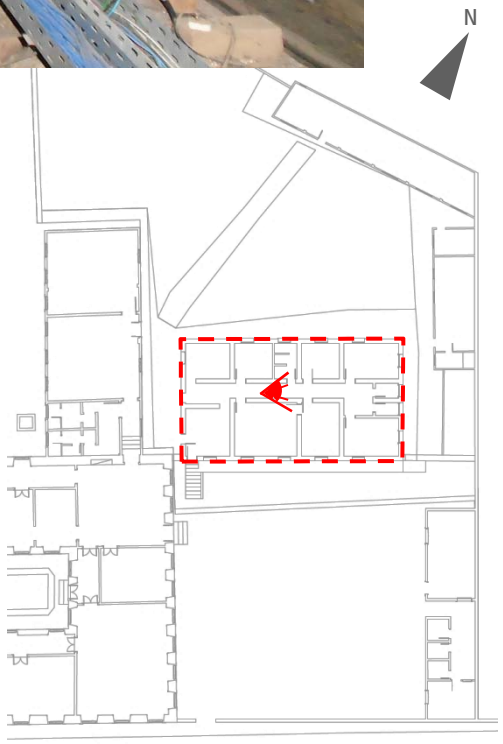
Aspecto geral da estrutura da cobertura em que foi possível observar que as linhas e pernas das tesouras são originais tendo sido substituídos os pendurais e substituídos e/ou acrescidos pontaletes verticais situados no meio da tesoura e no vão entre as tesouras para sustentação da cumeeira.

Notar que a modernização das instalações de elétrica e dados utilizou calha e tubos de pvc para distribuição dos pontos.

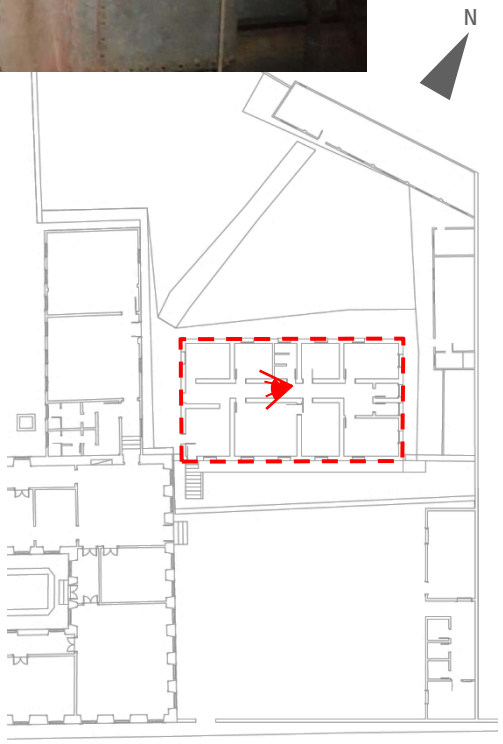
Aspecto geral das duas caixas d´água instaladas no entreforro do telhado. Uma de amianto, 750 litros, e outra metálica, de 1.000 litros.

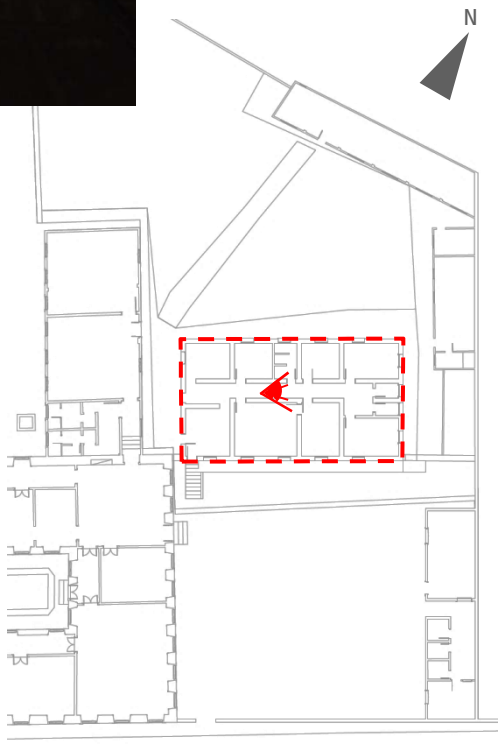
Pormenor do sistema construtivo das tesouras, onde se vê o detalhe do encontro das pernas da tesoura com o pendural e a cumeeira apoiada sobre o pendural. Notar que as peças do pendural e da cumeeira apresentam características distintas das peças das pernas.

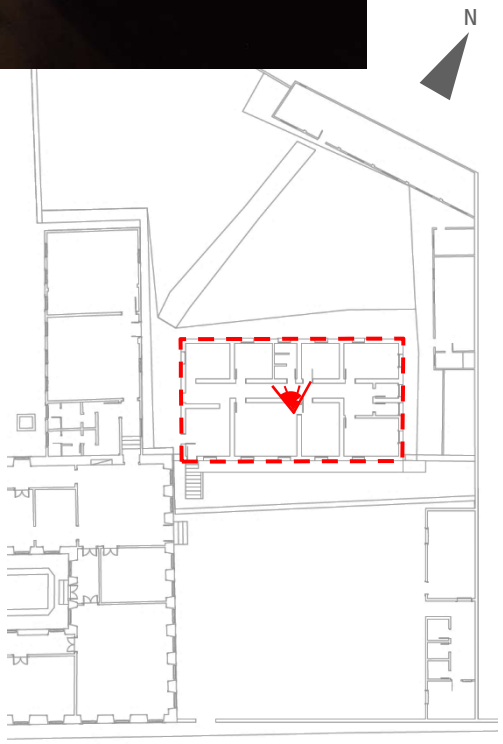
Pormenor da extremidade de uma das tesouras em que as peças da perna e da linha da tesoura apresentam feição de serem originais, assim como o frechal, diferentemente da terça e do pontalete colocado sob a perna, como reforço à carga da terça.

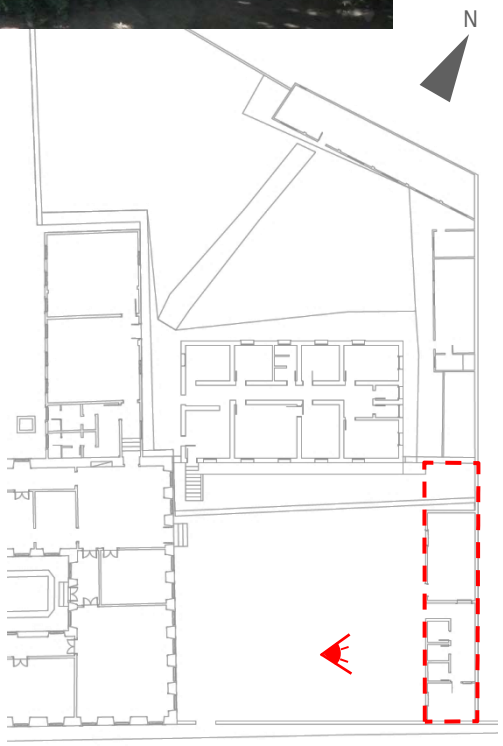
Trecho à direita da edificação semi-obstruído visualmente pela vegetação seria o primeiro trecho edificado, confirmado pelas características dos desenho das esquadrias e pelo sistema construtivo adotado, onde as guarnições são de esteios de madeira de lei. Segundo documentação pesquisada sobre o local que abrigou as antigas cocheiras foi projetado pelo IPHAN em 1966 este edifício para abrigar a casa do vigia para fazer a segurança da Casa Museu em razão do convênio que transferiu para o IPHAN as responsabilidades pela visitação e conservação da casa. Já durante a construção foi constatada a exiguidade das dimensões da casa do caseiro.

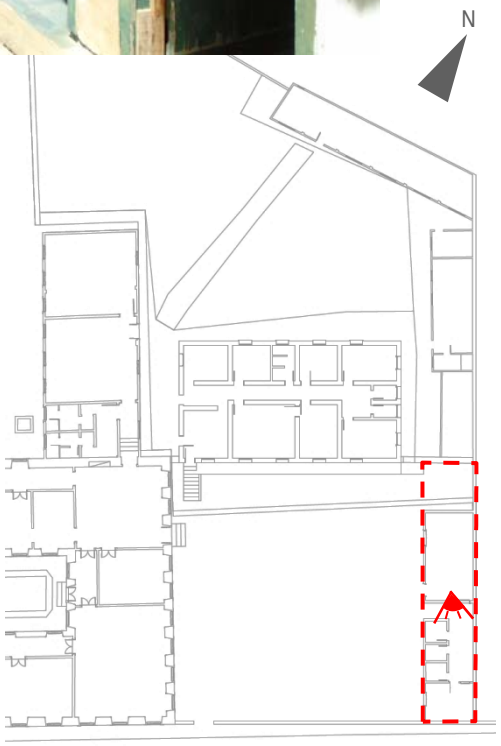
Vista do pátio interno da primeira edificação construída remanescente (casa do vigia). Notar que a edificação foi organizada com a circulação externa, estando no fundo o quarto (porta e janela), seguido por dois banheiros e uma cozinha.

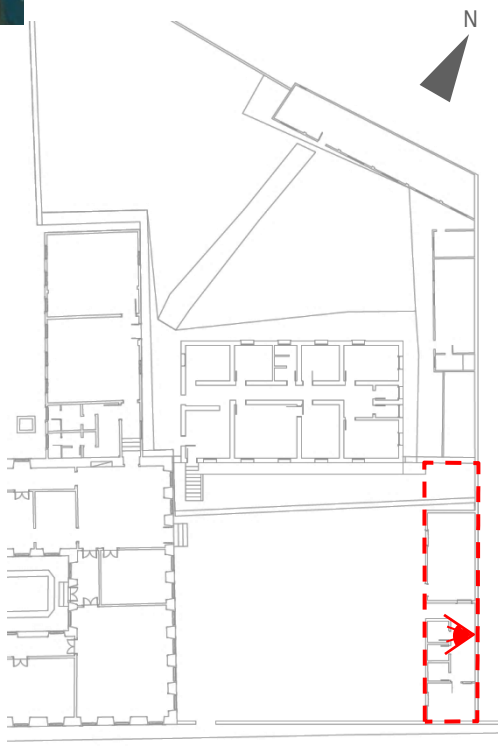
Aspecto da cozinha com dimensões diminutas. Forro de palha trançado primorosamente executado.

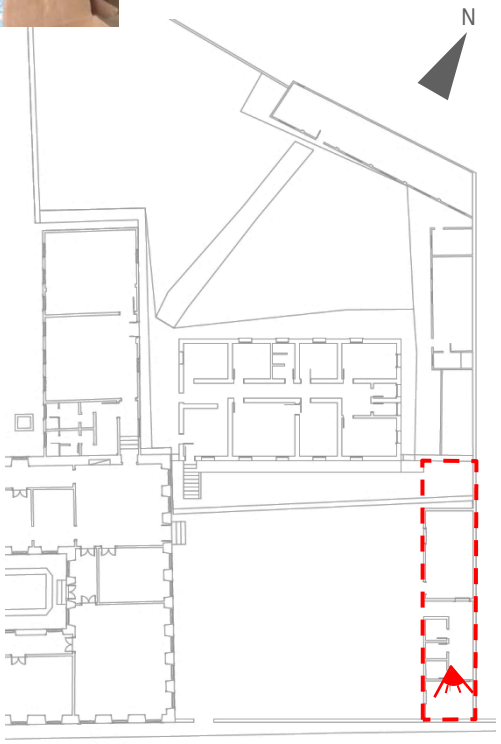
Aspecto do quarto atualmente sendo utilizado como depósito de material de limpeza. Notar forro de palha trançada primorosamente executado.

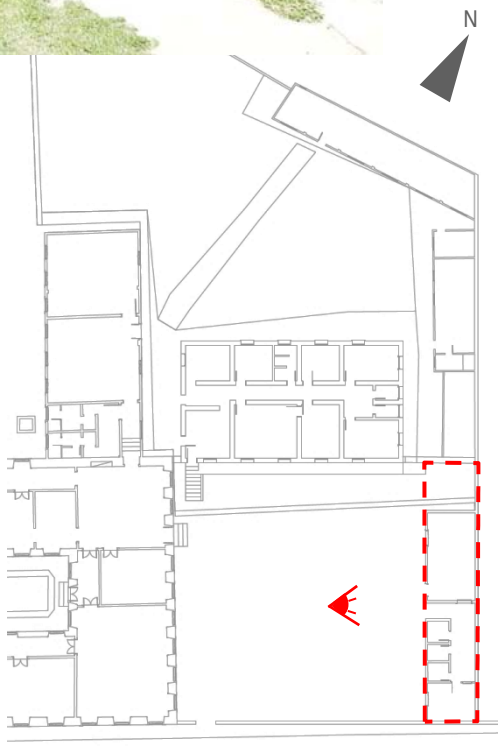
Trecho da edificação localizada à esquerda da foto com cercadura das esquadrias em argamassa imitando madeira e soco com dimensões diferentes do trecho da esquerda da edificação aponta que trata-se de acréscimo posterior ao trecho à direita da foto.

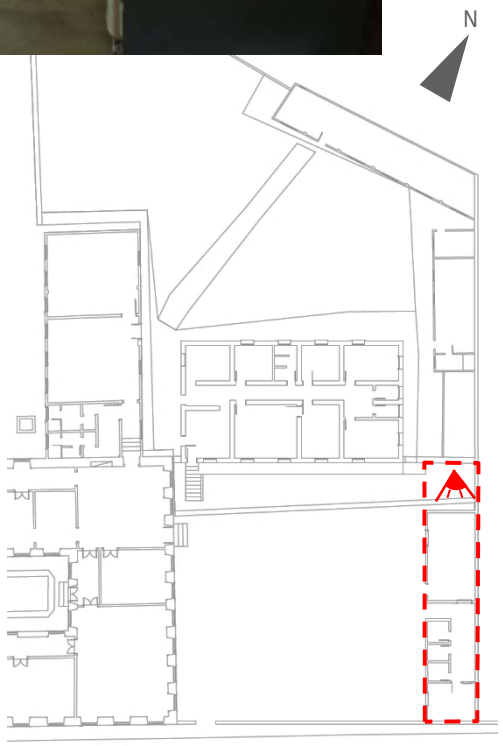
Aspecto geral do refeitório, também utilizado para abrigar os escaninhos dos funcionários. Possui forro em lambri de madeira e piso cimentado.

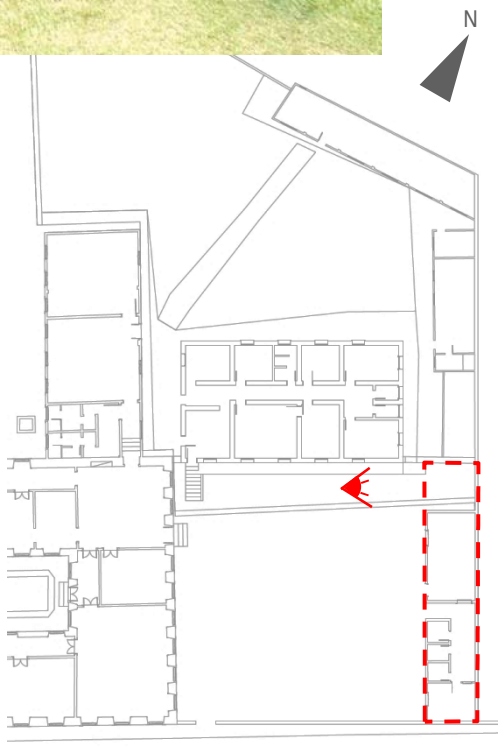
Pormenor de trecho da fachada em que caixonete, desenho da esquadria e alisar indicam que esse trecho da edificação seria o mais recente. Fotografia permite ver que beiral possui guarda-pó em madeira.

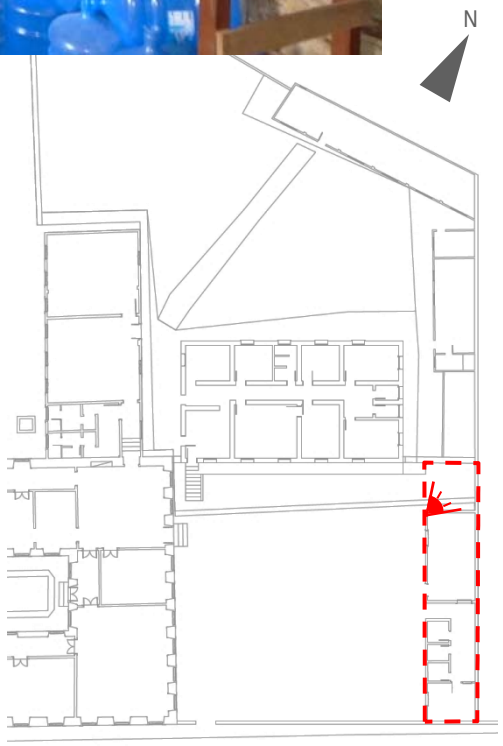
Vista geral do interior do depósito em que se vê à direita da imagem o muro de pedra que faz divisa com o terreno vizinho do colégio das meninas órfãs e um rebaixo na parede que indica a pré-existência de um portão que conectava com o terreno vizinho. Esse rebaixo dá a medida do desnível do terreno vizinho em cota mais elevada. O espaço apresenta problema crônico de umidade em razão desse desnível do terreno vizinho.

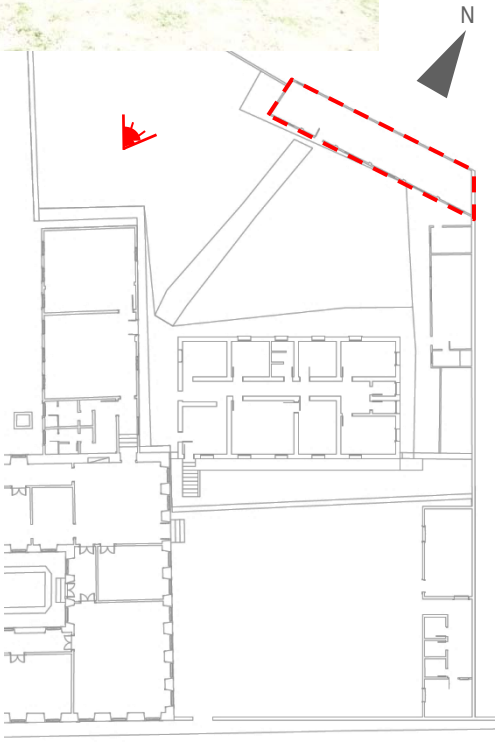
Limite norte do “Pátio dos escravos” em que se vê relação de servidão de uma das edificações pertencentes ao “antigo colégio das meninas órfãs” em relação ao “Pátio dos escravos”. Ao fundo volume elevado de um dos edifícios do colégio.

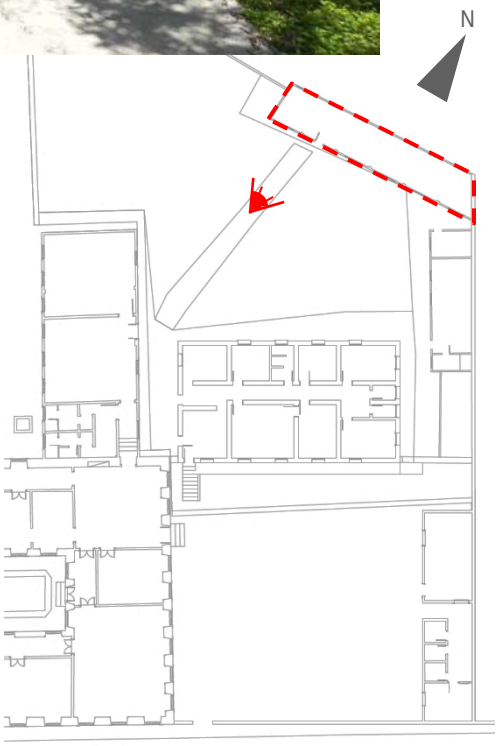
Trecho da fachada frontal do Anexo 01 em que se nota a qualificação construtiva do edifício, edificação construída na divisa, com telhado em meia água e esquadrias de baixa qualidade.
