CONTRATO 57/2016 – INSTITUTO BRASILEIRO DE MUSEUS (IBRAM)

PROJETO EXECUTIVO DE ARQUITETURA E PROJETOS COMPLEMENTARES PARA AMPLIAÇÃO, MODERNIZAÇÃO E RESTAURAÇÃO DO MUSEU CASA DA HERA E SEUS ANEXOS

PRODUTO 1
PROJETO DE RESTAURAÇÃO
Etapa 1: Identificação e conhecimento do Bem

Anexo VI
Relatório Fotográfico do Levantamento Cadastral

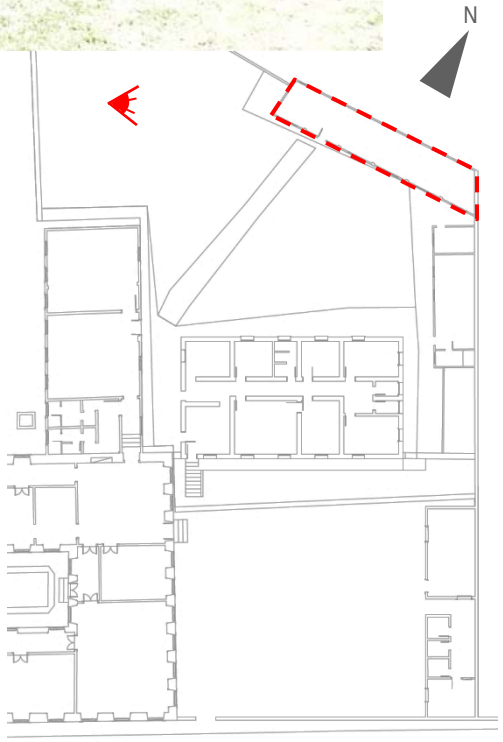
“Pátio dos Escravos” onde se vê em primeiro plano vista da empena cega do Anexo 01, onde se vê o contato com a edificação pertencente ao “antigo colégio das meninas órfãs” que tem uma relação de servidão em relação ao pátio. Ao fundo trecho da fachada do Anexo 02.

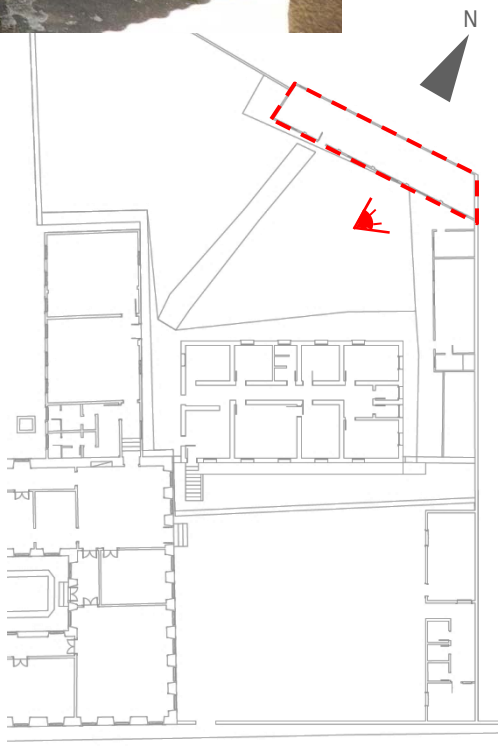
Trecho final da fachada frontal do Anexo 01 no “encontro” com o Anexo 02. Notar baixa qualidade das esquadrias.

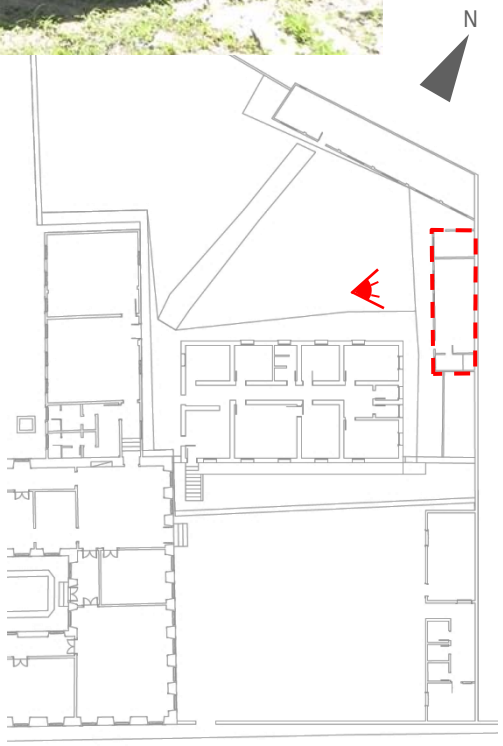
Trecho da fachada Frontal do Anex0 02 onde se nota tratar-se de edificação construtivamente ordinária.

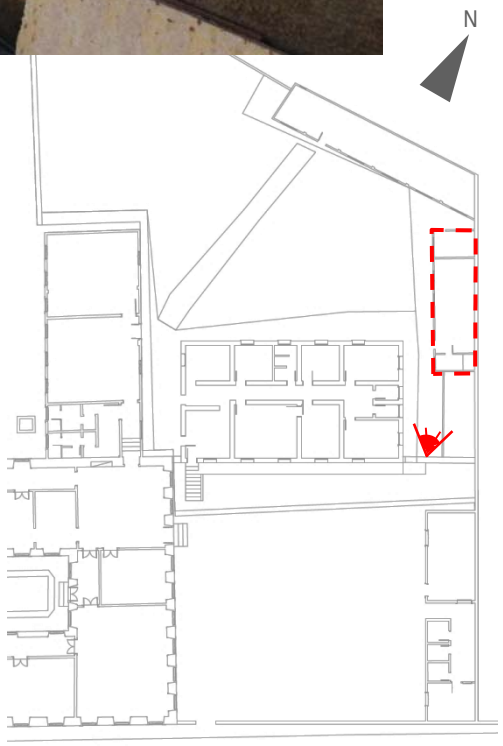
Vista lateral onde se vê construções precárias incorporadas ao Anexo 02.

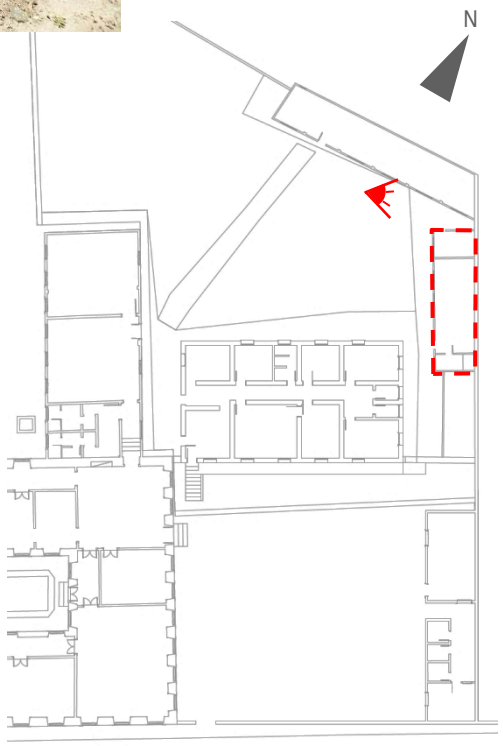
Vista da fachada lateral onde se vê relação volumétrica inapropriada estabelecida entre o Anexo 01 e o Anexo 02. O telhado do Anexo 01 direciona suas águas para uma porta do Anexo 02.

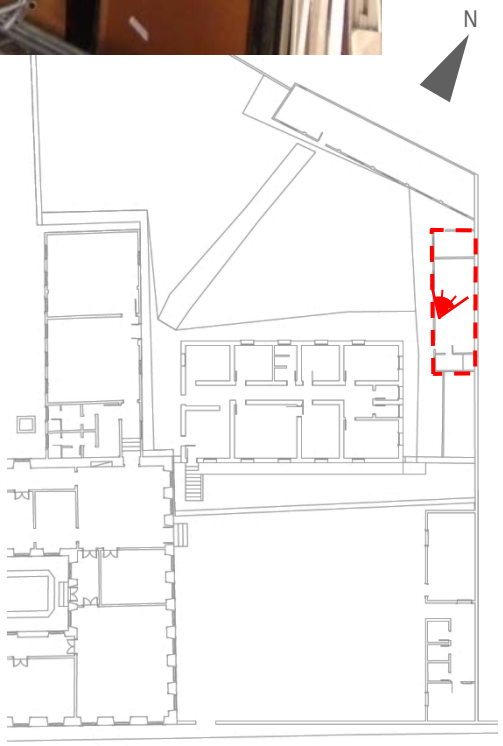
Interior do Anexo 02 utilizado como depósito. Construído na divisa do terreno, com cobertura em meia água, forro de lambri de madeira, piso cerâmico, paredes pintadas de branco e instalações elétricas aparentes recentemente executada.
