LAUDO / CHECK LIST DE ACESSIBILIDADE PARA AVALIAÇÃO DE CONFORMIDADE ÀS NORMAS DE ACESSIBILIDADE (CONFORME NBR 9050:2020)

| UNIDADE / ÓRGÃO | AGU, Advocacia Geral da União | | TOTAL DE PAVTOS | | | |

# **LAUDO DIAGNÓSTICO DE ACESSIBILIDADE**

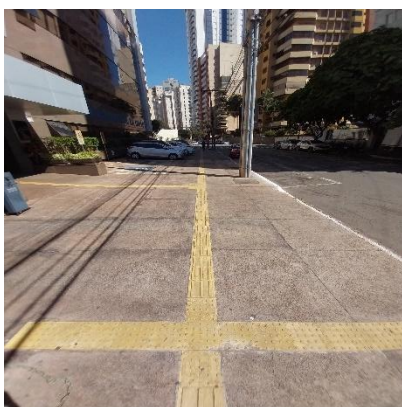
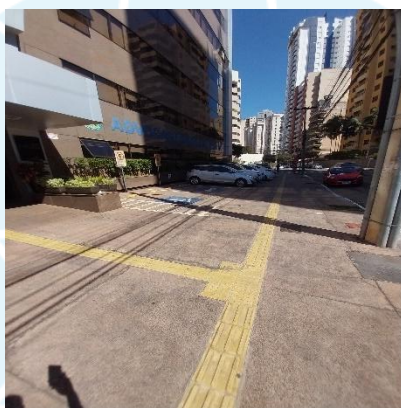
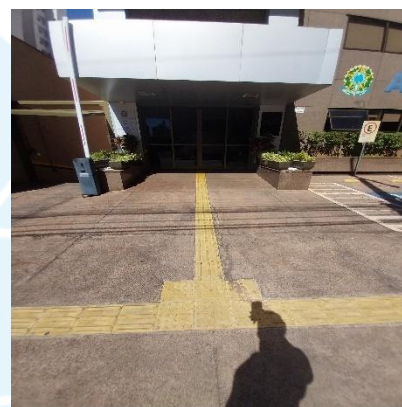
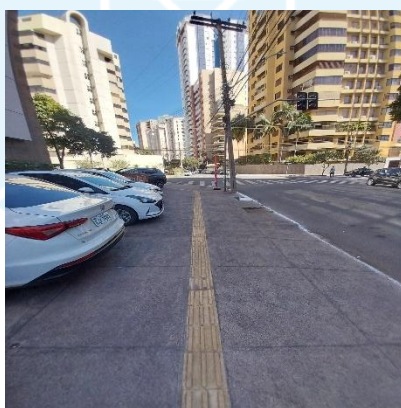
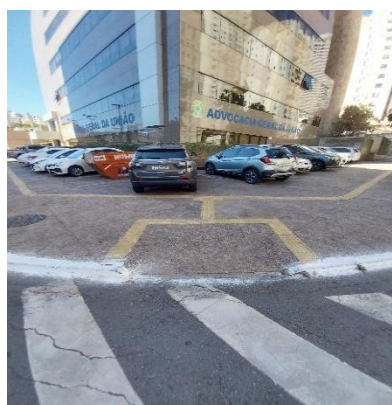
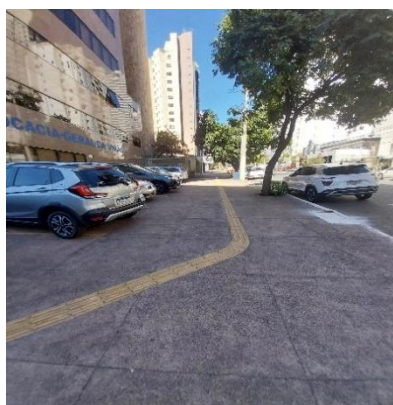
#### **Sinalização Tátil da Rota Acessível Externa**

Foi constatado que a sinalização tátil direcional implantada na rota acessível entre a via pública e a edificação apresenta inadequações quanto à sua localização e execução. Verificou-se que a faixa livre adjacente ao piso tátil é invadida por veículos estacionados, comprometendo a circulação segura e a orientação de pessoas com deficiência visual. Constatou-se ainda a ausência de sinalização tátil de alerta nos pontos de travessia (guia-rebaixada), bem como a execução inadequada das mudanças de direção da sinalização tátil direcional. Essa condição compromete a continuidade da rota acessível, reduz a autonomia dos usuários e aumenta o risco de desorientação e acidentes durante o deslocamento.

**Fundamentação normativa:** Conforme a **ABNT NBR 16537:2024**, Seção 7.3.8, a sinalização tátil direcional deve possuir faixa livre adjacente mínima de **0,60 m** em cada lado, desobstruída de quaisquer interferências. Os locais de travessia devem dispor de sinalização tátil de alerta conforme a **Seção 6.6** (Figura 24) da mesma norma. As mudanças de direção da sinalização tátil direcional devem atender aos critérios estabelecidos nas **Seções 7.4.2 a 7.4.5 da ABNT NBR 9050:2020**, garantindo orientação contínua e segura aos usuários.

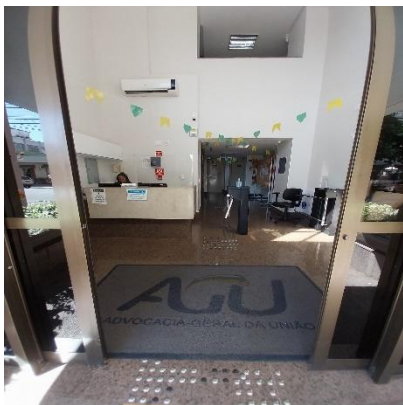
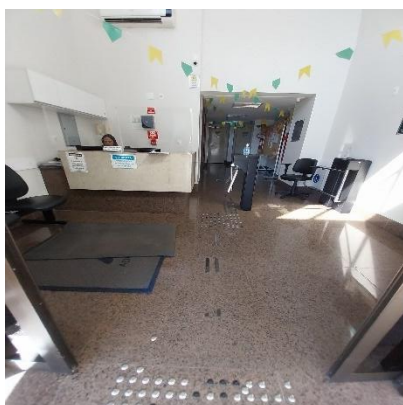
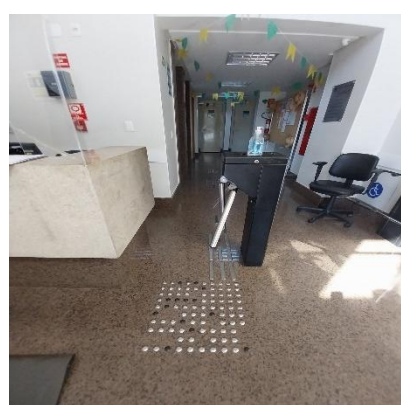
**Revestimento do piso do hall de entrada e na catraca.**

Foi constatado que o piso do hall de entrada e na catraca apresenta peças faltantes, resultando em superfície irregular e comprometendo as condições de segurança e acessibilidade dos usuários. O piso da rota acessível deve possuir superfície regular, firme, estável e antiderrapante, sem deformações, trepidações ou irregularidades que possam dificultar ou impedir a circulação de pessoas com deficiência ou mobilidade reduzida.

**Fundamentação normativa:** Conforme a **ABNT NBR 9050:2020**, Seção **6.3.2**.

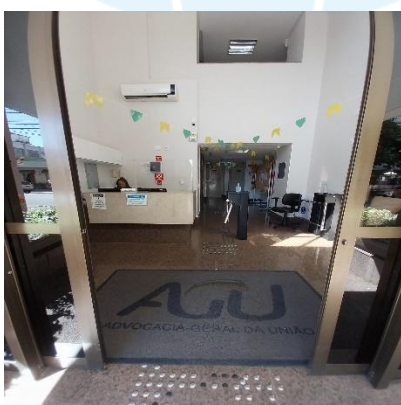
**Capacho instalado em desacordo com a rota acessível**

Foi constatado que o capacho interno encontra-se sobreposto ao piso tátil, sem estar embutido ou nivelado ao piso adjacente, constituindo obstáculo à circulação e comprometendo a continuidade da rota acessível. Capachos e elementos similares, quando existentes, devem permanecer firmemente fixados, nivelados e sem bordas salientes, deformações ou irregularidades que interfiram na circulação dos usuários.

**Fundamentação normativa:** Conforme a **ABNT NBR 9050:2020**, Seções **6.1**, **6.3.4.1** e **6.3.7**.

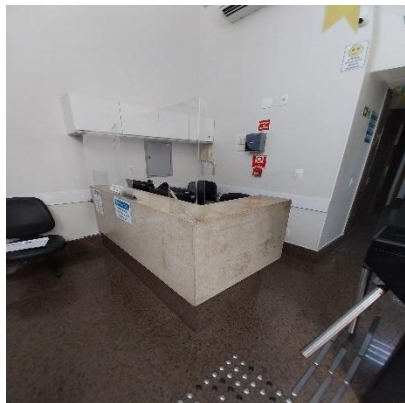
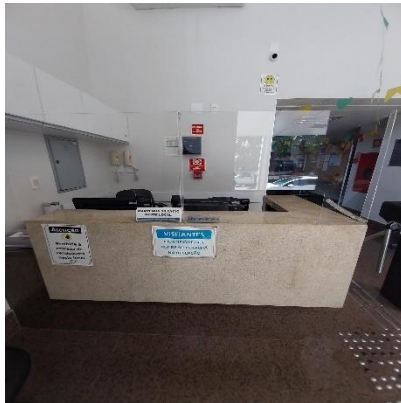
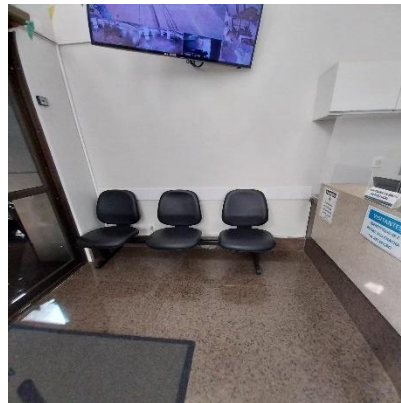
**Balcão de atendimento e área de espera em desacordo com os requisitos de acessibilidade.**

Foi constatado que o balcão de atendimento possui altura de **1,06 m** e não dispõe de aproximação frontal para pessoas usuárias de cadeira de rodas. Verificou-se ainda que a área de espera possui **três assentos**, sem previsão de assento destinado à pessoa obesa (P.O.) e sem módulo de referência para pessoa usuária de cadeira de rodas (P.C.R.). Os balcões de atendimento devem possuir dimensões que permitam sua utilização por todos os usuários, incluindo aproximação frontal por cadeira de rodas. As áreas de espera devem prever espaços reservados para pessoas usuárias de cadeira de rodas (P.C.R.), assentos destinados às pessoas com mobilidade reduzida (P.M.R.) e assentos adequados para pessoas obesas (P.O.), distribuídos de forma integrada aos demais lugares, localizados em áreas acessíveis e identificados por meio da Sinalização Internacional de Acesso (SIA).

**Fundamentação normativa:** Conforme a **ABNT NBR 9050:2020**, Seções **5.3.1, 5.3.2, 5.3.2.1, 5.3.2.2, 9.2.1.2, 9.2.1.4, 9.2.1.5, 10.19.1 e 10.19.3**.

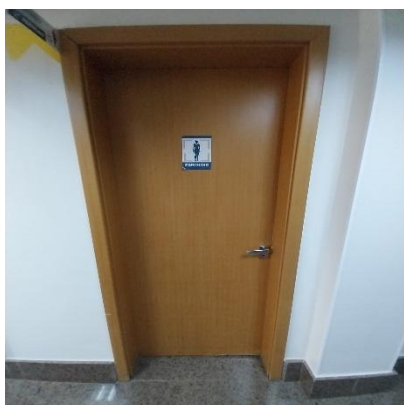
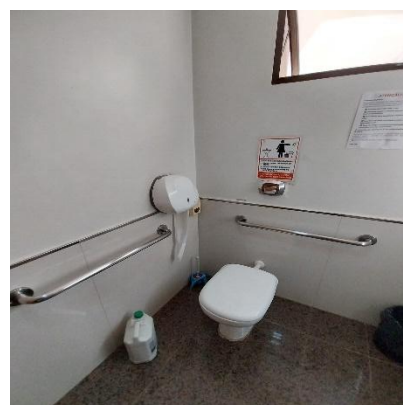
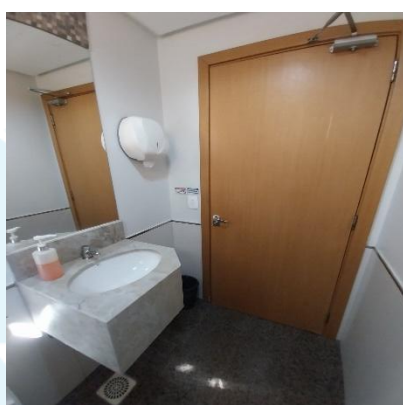
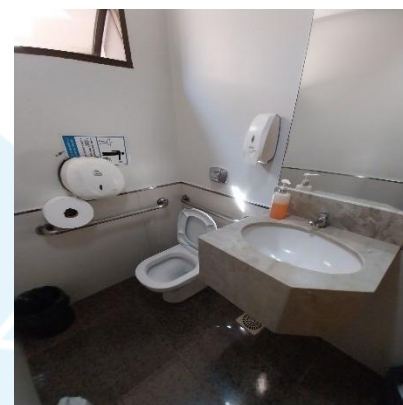
## Sanitários Feminino e Masculino

Foi constatado que os sanitários feminino e masculino apresentam inconformidades que comprometem as condições de acessibilidade e a utilização segura e autônoma por pessoas com deficiência ou mobilidade reduzida. Em ambos os ambientes, as portas não possuem puxador horizontal, os lavatórios apresentam **altura livre inferior de 0,63 m** e **altura superior de 0,93 m**, em desacordo com os parâmetros normativos, além da ausência de barras de apoio.

Verificou-se ainda que as bacias sanitárias possuem **altura de 0,42 m**, inferior à estabelecida pela norma para sanitários acessíveis. No sanitário feminino, constatou-se a ausência da barra de apoio vertical, de dispositivo de alarme de emergência, porta-objetos e cabideiro, bem como toalheiro instalado a **1,50 m** do piso e papeleira em posição inadequada. No sanitário masculino, observou-se toalheiro instalado a **1,60 m** do piso e barras de apoio junto à bacia sanitária com dimensões de **0,80 m** e **0,60 m**, em desacordo com os parâmetros normativos. Constatou-se ainda a ausência de sinalização visual, tátil em relevo e Braille para identificação dos sanitários, comprometendo a orientação das pessoas com deficiência visual. Os ambientes deverão ser adequados mediante instalação de puxadores nas portas, adequação dos lavatórios às dimensões normativas, instalação das barras de apoio, substituição das bacias sanitárias por modelos acessíveis, adequação das barras existentes, instalação do dispositivo de alarme de emergência, cabideiro, porta-objetos, reposicionamento do toalheiro e da papeleira, bem como implantação da sinalização acessível dos ambientes.

**Fundamentação normativa:** Conforme a **ABNT NBR 9050:2020**, Seções **4.6.6**, **4.6.6.1**, **5.3.2**, **5.4.1**, **6.11.2.7**, **7.8.1**, **7.10.3** e **7.11.2** (Figuras 125 e 126).

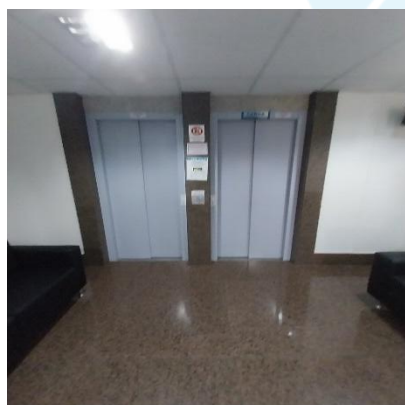
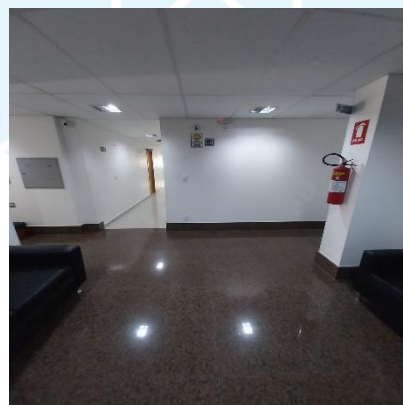
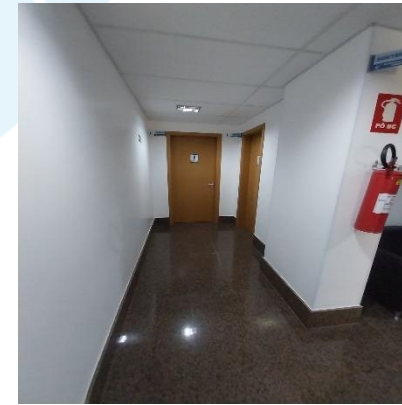
#### 6º Pavimento

Foi constatado que os halls dos elevadores, do **1º ao 8º pavimento**, apresentam as mesmas inconformidades de acessibilidade. Verificou-se a ausência de placas em Braille nos batentes das portas dos elevadores, bem como a inexistência de sinalização tátil de alerta em frente às portas, comprometendo a orientação e a autonomia das pessoas com deficiência visual. Os elevadores devem dispor de sinalização tátil e visual para identificação dos pavimentos nas botoeiras e nos batentes das portas, além de sinalização tátil de alerta posicionada em frente às portas dos elevadores. Constatou-se ainda a instalação de extintores de incêndio em posição que avança sobre a faixa de circulação, configurando obstáculo passível de colisão para pessoas com deficiência visual. Objetos suspensos ou projetados sobre as áreas de circulação que não sejam detectáveis pela bengala longa devem ser devidamente sinalizados ou realocados de forma a não representar risco aos usuários.

**Fundamentação normativa:** Conforme a **ABNT NBR 9050:2020**, Seções **4.3.3**, **5.4.5.2** e **6.10.2.2**, e a **ABNT NBR 16537:2024**, Seções **6.3**, **6.9.1** e **7.6.2**.

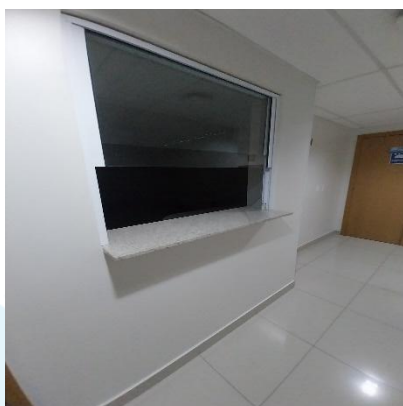
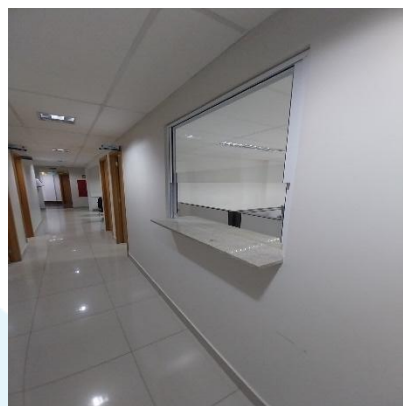
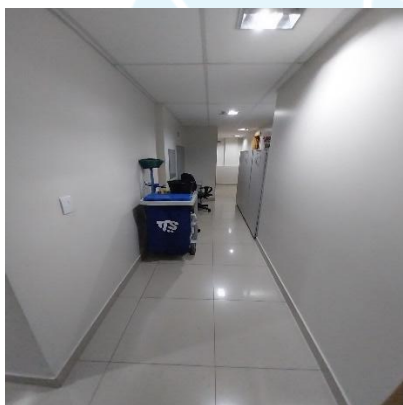
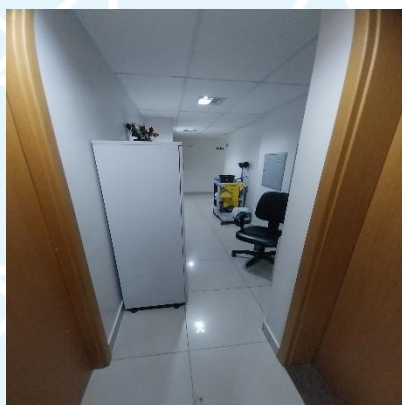
### **Pavimento Térreo**

Foi constatado que o pavimento térreo apresenta inconformidades que comprometem a acessibilidade e a circulação segura dos usuários. Verificou-se a instalação de extintor de incêndio avançando sobre a faixa de circulação, configurando obstáculo passível de colisão para pessoas com deficiência visual, devendo os elementos projetados que não sejam detectáveis pela bengala longa ser devidamente sinalizados ou realocados, de forma a não representar risco aos usuários. Observou-se ainda que a **Sala T8** e a sala adjacente possuem balcões instalados no corredor, com **1,10 m de altura** e **0,14 m de profundidade**. Caso esses balcões sejam destinados ao **atendimento ao público**, deverão possuir

largura mínima de **0,90 m**, altura entre **0,75 m e 0,85 m** do piso acabado, largura livre mínima sob a superfície de **0,80 m**, altura livre inferior mínima de **0,73 m** e profundidade livre mínima de **0,30 m**, permitindo a aproximação frontal por pessoa usuária de cadeira de rodas. Caso sejam destinados exclusivamente à **prestação de informações**, deverão possuir largura mínima de **0,90 m** e altura entre **0,90 m e 1,05 m** do piso acabado. Constatou-se também a ausência de sinalização tátil direcional interligando a entrada aos ambientes e serviços de uso comum, comprometendo a orientação e o deslocamento autônomo das pessoas com deficiência visual. Verificou-se, por fim, que o corredor de acesso aos sanitários e à copa possui passagem livre de apenas **0,56 m** entre o armário e a parede, dimensão insuficiente para garantir a circulação acessível e as áreas de manobra compatíveis com o módulo de referência de **0,80 m × 1,20 m**, assegurando espaço para deslocamento e rotações de **90°, 180° e 360°**, sendo esta última com diâmetro mínimo de **1,50 m**.

**Fundamentação normativa:** Conforme a **ABNT NBR 9050:2020**, Seções **3.1.32**, **4.3.3**, **6.1.1.2**, **6.2.1**, **9.2.1.4**, **9.2.1.5** e **9.2.3.4**, e a **ABNT NBR 16537:2024**, Seção **7.3.2**.

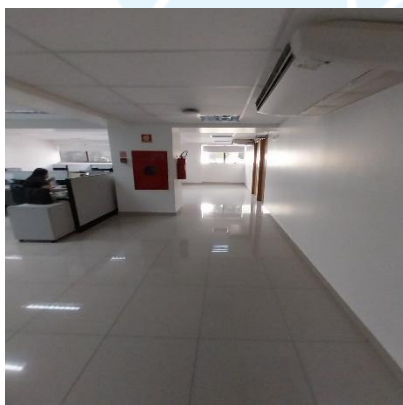
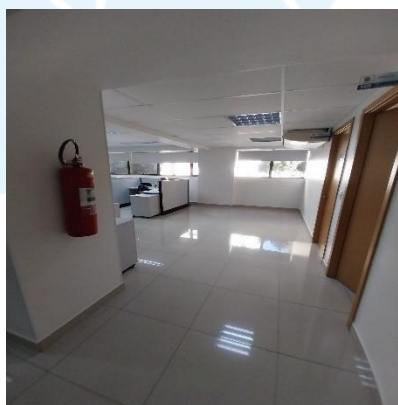
#### 1º Pavimento

Foi constatado que o **1º pavimento** apresenta instalação de extintor de incêndio avançando sobre a faixa de circulação, configurando obstáculo passível de colisão para pessoas com deficiência visual. Objetos suspensos ou projetados sobre as áreas de circulação que não sejam detectáveis pela bengala longa devem ser

devidamente sinalizados ou realocados, de forma a não representar risco aos usuários e garantir a segurança durante a circulação.

**Fundamentação normativa:** Conforme a **ABNT NBR 9050:2020**, Seção 4.3.3.

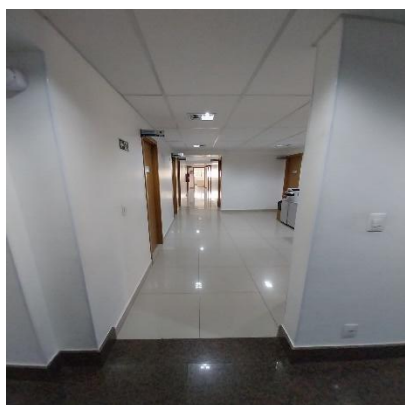
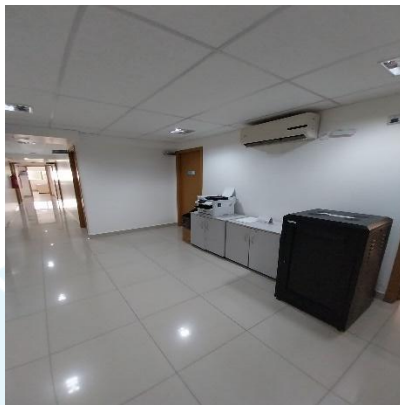
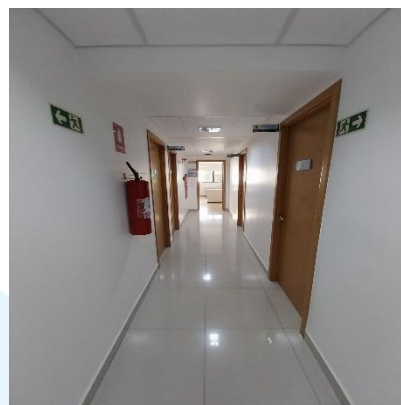
#### 2º Pavimento

Foi constatado que os **2º ao 4º pavimentos** apresentam inconformidades que comprometem a acessibilidade e a circulação segura dos usuários. Verificou-se que o corredor possui, em seu trecho inicial, uma área aberta com **3,16 m de largura**, desprovida de sinalização tátil direcional, comprometendo a orientação e o deslocamento autônomo das pessoas com deficiência visual. O espaço interno deve dispor de rota tátil conectando as entradas aos ambientes e serviços de uso comum, devendo ser implantada sinalização tátil direcional sempre que inexistirem referências físicas suficientes para orientação ou quando for necessária a condução segura dos usuários. Constatou-se ainda a instalação de extintores de incêndio avançando sobre a faixa de circulação, configurando obstáculos passíveis de colisão para pessoas com deficiência visual. Os elementos projetados que não sejam detectáveis pela bengala longa devem ser devidamente sinalizados ou realocados, de forma a não representar risco aos usuários durante a circulação.

**Fundamentação normativa:** Conforme a **ABNT NBR 9050:2020**, Seções **3.1.32**, **4.3.3**, **6.1.1.2** e **6.2.1**, e a **ABNT NBR 16537:2024**, Seção **7.3.2**.

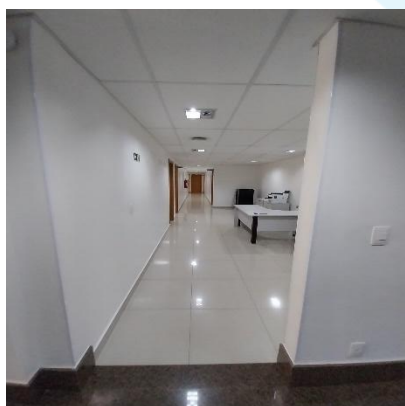
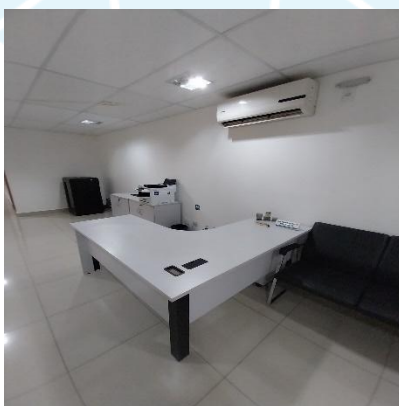
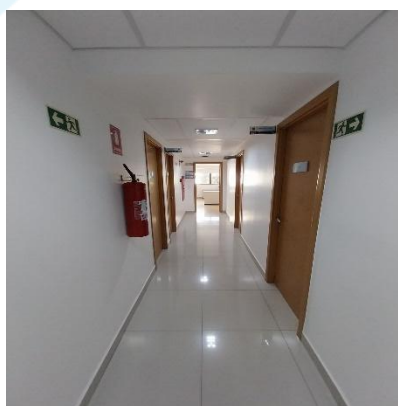
#### 5º Pavimento

Foi constatado que os **5º ao 8º pavimentos** apresentam inconformidades que comprometem a acessibilidade dos ambientes. Verificou-se que, no início do corredor, há uma **mesa de atendimento** sem possibilidade de aproximação frontal

por pessoa usuária de cadeira de rodas, não atendendo aos parâmetros dimensionais estabelecidos para balcões de atendimento acessíveis. Os balcões de atendimento devem possuir superfície com largura mínima de **0,90 m**, altura entre **0,75 m e 0,85 m** do piso acabado, largura livre mínima sob a superfície de **0,80 m**, altura livre inferior mínima de **0,73 m** e profundidade livre mínima de **0,30 m**, permitindo o avanço da cadeira de rodas sob o tampo. Verificou-se ainda que o corredor possui, em seu trecho inicial, uma área aberta com **3,16 m de largura**, desprovida de sinalização tátil direcional, comprometendo a orientação e o deslocamento autônomo das pessoas com deficiência visual. O espaço interno deve possuir rota tátil conectando as entradas aos ambientes e serviços de uso comum, devendo ser implantada sinalização tátil direcional sempre que inexisterem referências físicas suficientes para orientação ou quando for necessária a condução segura dos usuários.

**Fundamentação normativa:** Conforme a **ABNT NBR 9050:2020**, Seções **3.1.32**, **6.1.1.2**, **6.2.1**, **9.2.1.4** e **9.2.1.5**, e a **ABNT NBR 16537:2024**, Seção **7.3.2**.

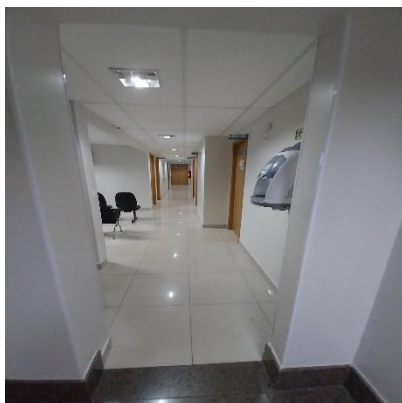
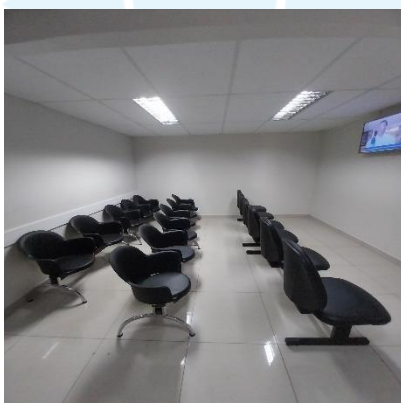
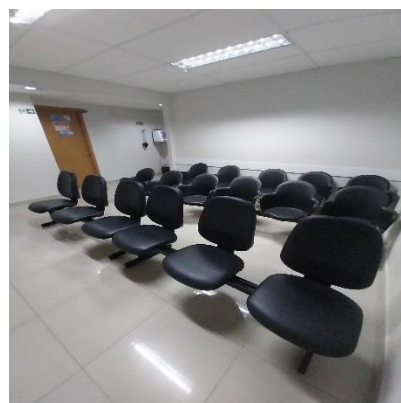
#### **Local de Espera para Atendimento ao Público**

Foi constatado que os mobiliários e mesas de trabalho apresentam dimensões inadequadas para utilização acessível, verificando-se **altura livre sob o tampo de 0,71 m**, inferior ao mínimo estabelecido pela norma, comprometendo a aproximação e a utilização por pessoas usuárias de cadeira de rodas.

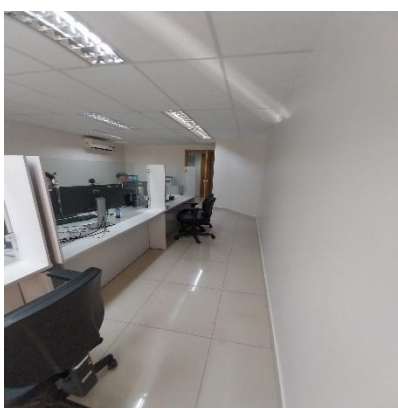
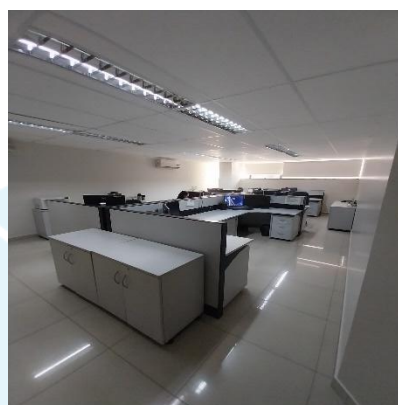
### Mobiliários e Áreas de Atendimento

Foi constatado que os mobiliários e mesas de trabalho localizados na **Sala T8**, nas **Estações de Trabalho**, na **Sala 108** e na **Sala DICOB** apresentam dimensões incompatíveis com os requisitos de acessibilidade, comprometendo sua utilização por pessoas usuárias de cadeira de rodas. Nas salas T8, Estações de Trabalho e Sala 108, as mesas apresentam **altura livre sob o tampo de 0,71 m**, inferior ao mínimo exigido pela norma, impossibilitando a aproximação frontal adequada.

Na **Sala DICOB**, destinada ao atendimento ao público, verificou-se que a mesa de atendimento possui **altura livre de 0,71 m**, **profundidade livre de apenas 0,23 m** e distância de **1,27 m** entre a parede e o balcão. Os balcões de atendimento acessíveis devem possuir **largura mínima de 0,90 m**, **altura entre 0,75 m e 0,85 m** do piso acabado, **largura livre mínima sob a superfície de 0,80 m**, **altura livre inferior mínima de 0,73 m** e **profundidade livre mínima de 0,30 m**, permitindo a aproximação frontal por pessoa usuária de cadeira de rodas. Além disso, os ambientes devem dispor de áreas de circulação e manobra compatíveis com o

módulo de referência de **0,80 m × 1,20 m**, assegurando espaço para deslocamento e rotações de **90°, 180° e 360°**, sendo esta última com diâmetro mínimo de **1,50 m**.

**Fundamentação normativa:** Conforme a **ABNT NBR 9050:2020**, Seções **4.3.1, 4.3.4, 9.2.1.4, 9.2.1.5, 9.3.1 e 9.3.1.3**.

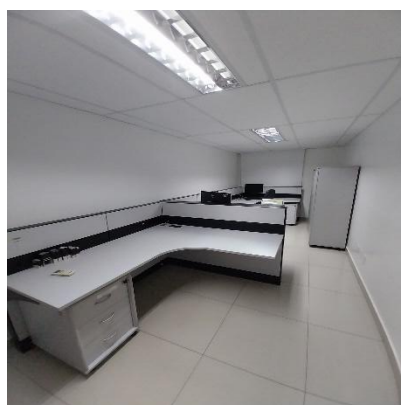
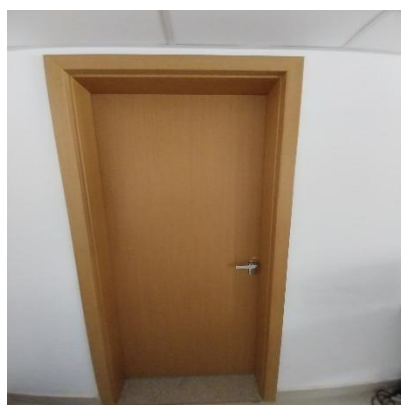
### 2º Pavimento

Foi constatado que as **Salas 209 e 213** apresentam mobiliários e mesas de trabalho com dimensões inadequadas para utilização acessível, verificando-se **altura livre sob o tampo de 0,71 m**, inferior ao mínimo estabelecido pela norma, comprometendo a aproximação frontal por pessoas usuárias de cadeira de rodas. Observou-se ainda que a passagem livre para acesso à mesa localizada ao fundo é de apenas **0,75 m**, dimensão insuficiente para garantir a circulação acessível.

Na **Sala 206**, verificou-se que a mesa redonda de reunião acessível não possui identificação por meio da **Sinalização Internacional de Acesso (SIA)**, comprometendo a identificação do mobiliário destinado ao uso por pessoas com deficiência ou mobilidade reduzida.

As superfícies de trabalho e mesas devem permitir aproximação frontal, possuindo altura da superfície entre **0,75 m e 0,85 m**, altura livre sob o tampo mínima de **0,73 m** e profundidade livre mínima de **0,50 m**. Os ambientes devem assegurar

circulação compatível com os parâmetros de acessibilidade e os mobiliários acessíveis devem ser devidamente identificados por meio da Sinalização Internacional de Acesso (SIA).

**Fundamentação normativa:** Conforme a **ABNT NBR 9050:2020**, Seções **5.3.2** e **9.3.1**.

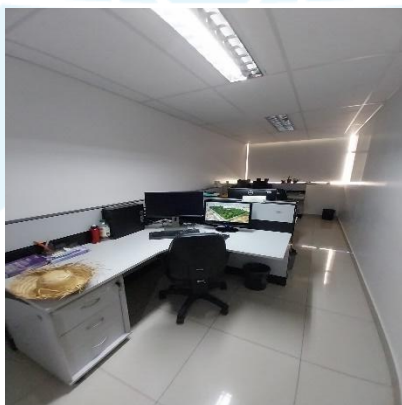
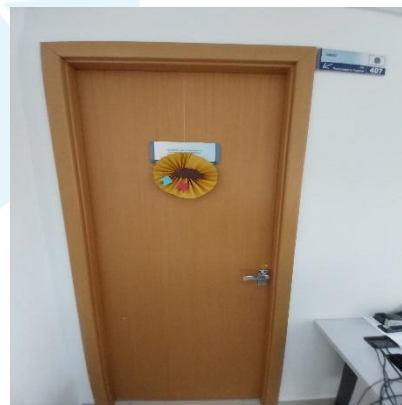
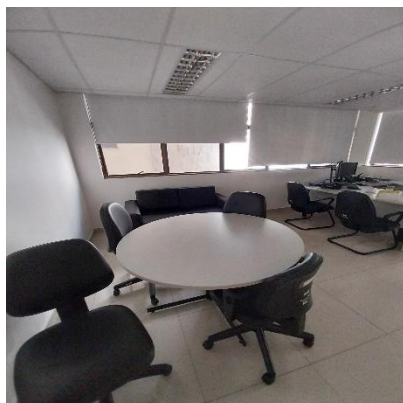
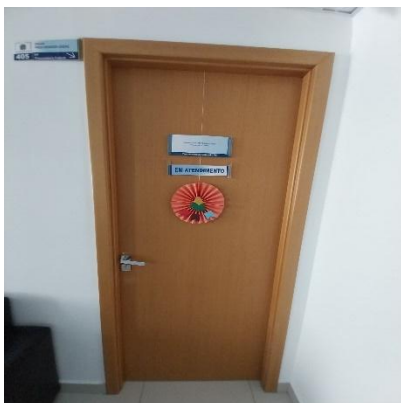
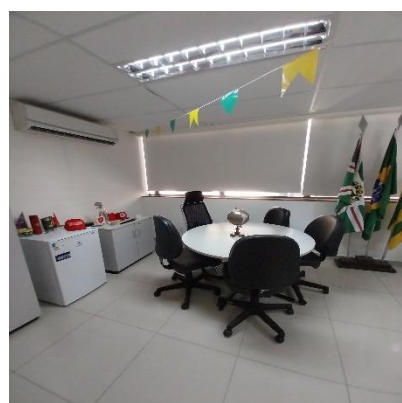
### 4º Pavimento

Foi constatado que a **Sala 412** apresenta mobiliários e mesas de trabalho com dimensões inadequadas para utilização acessível, verificando-se **altura livre sob o tampo de 0,71 m**, inferior ao mínimo estabelecido pela norma, comprometendo a aproximação frontal por pessoas usuárias de cadeira de rodas. As superfícies de trabalho devem possuir altura entre **0,75 m e 0,85 m**, altura livre sob o tampo mínima de **0,73 m** e profundidade livre mínima de **0,50 m**, garantindo condições adequadas de utilização. Verificou-se ainda a existência de passagens livres de apenas **0,70 m** ao lado do armário e de **0,67 m** em outro trecho da circulação, dimensões insuficientes para assegurar a circulação acessível e as áreas de manobra necessárias às pessoas com deficiência ou mobilidade reduzida.

Foi constatado que a **mesa redonda de reunião acessível** existente na **Sala 407** não possui identificação por meio da **Sinalização Internacional de Acesso (SIA)**, comprometendo a identificação do mobiliário destinado à utilização por pessoas com deficiência ou mobilidade reduzida. A indicação de acessibilidade nas edificações, no mobiliário, nos espaços e nos equipamentos deve ser realizada por meio da **Sinalização Internacional de Acesso (SIA)**, utilizando o símbolo padronizado previsto em norma, de forma a possibilitar sua correta identificação pelos usuários.

Foi constatado que a **Sala 405** apresenta mesa redonda de reunião com **altura livre sob o tampo de 0,72 m**, inferior ao mínimo estabelecido pela norma para mobiliários acessíveis, comprometendo a aproximação e a utilização por pessoas usuárias de cadeira de rodas. As superfícies de trabalho e mesas devem possuir

Verificou-se ainda que a passagem livre ao lado do armário é de apenas **0,70 m**, dimensão insuficiente para garantir a circulação acessível e as áreas de manobra previstas em norma. Constatou-se, por fim, que a mesa não possui identificação por meio da **Sinalização Internacional de Acesso (SIA)**, comprometendo a identificação do mobiliário acessível pelos usuários.

**Fundamentação normativa:** Conforme a **ABNT NBR 9050:2020**, Seções **4.3.1**, **4.3.4** e **9.3.1**.

**Fundamentação normativa:** Conforme a **ABNT NBR 9050:2020**, Seção **5.3.2**.

altura entre **0,75 m e 0,85 m**, altura livre sob o tampo mínima de **0,73 m** e profundidade livre mínima de **0,50 m**.

**Fundamentação normativa:** Conforme a **ABNT NBR 9050:2020**, Seções **4.3.1, 4.3.4, 5.3.2 e 9.3.1**.

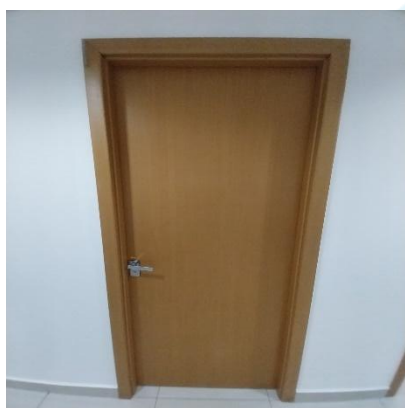
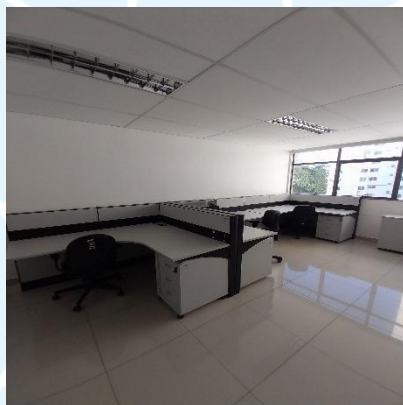
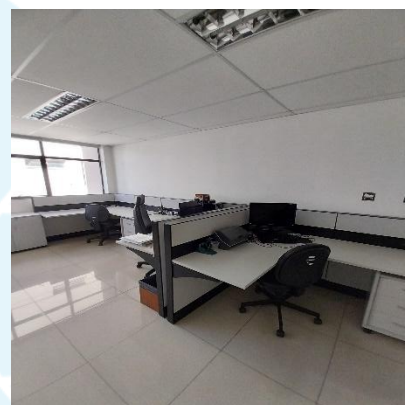
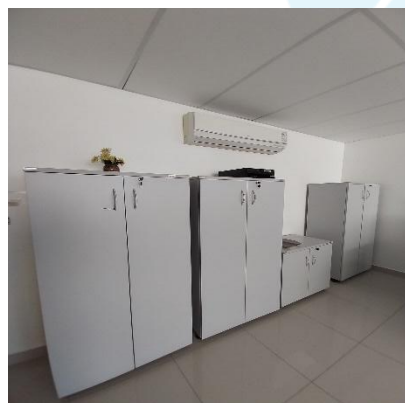
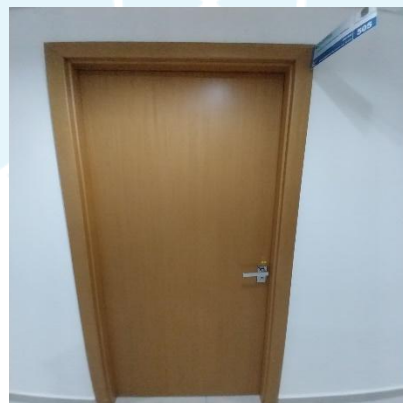
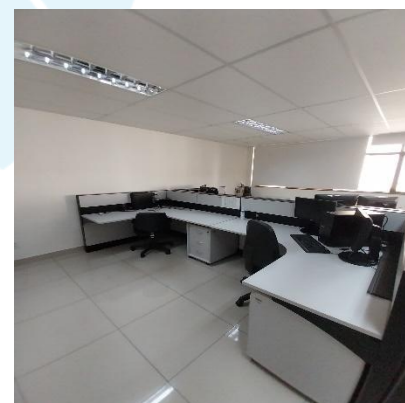
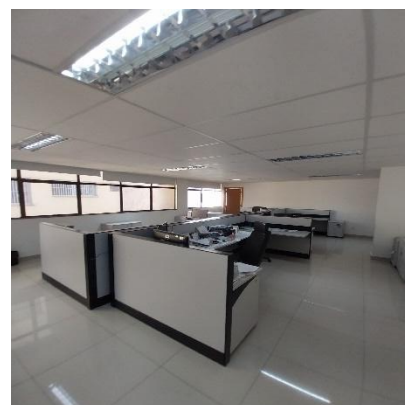
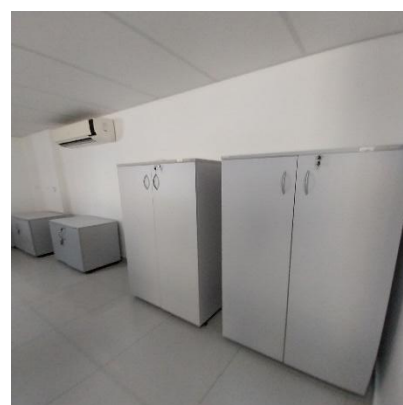
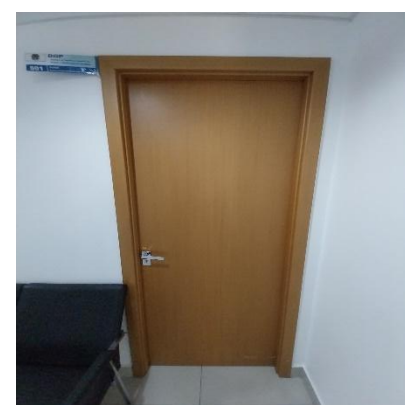
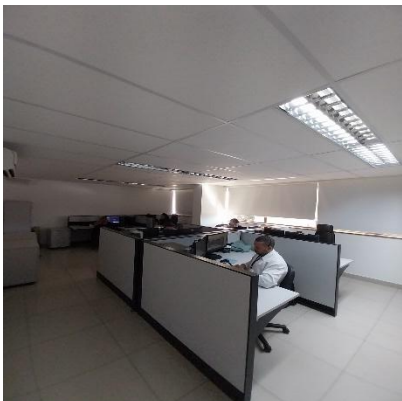
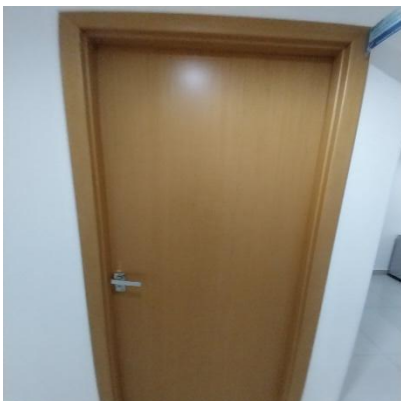
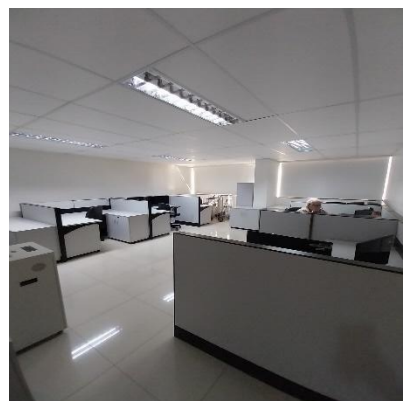
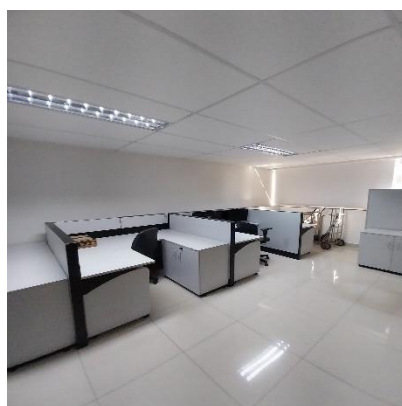
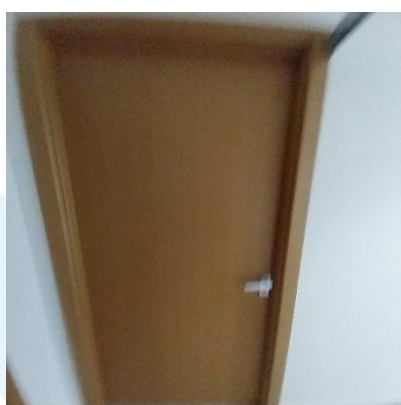
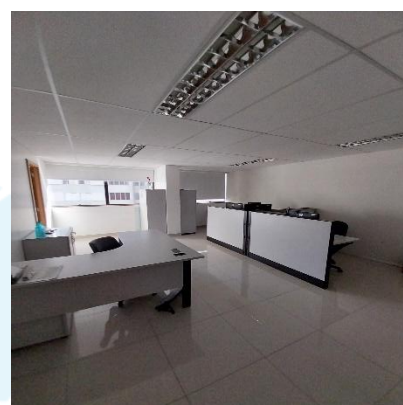
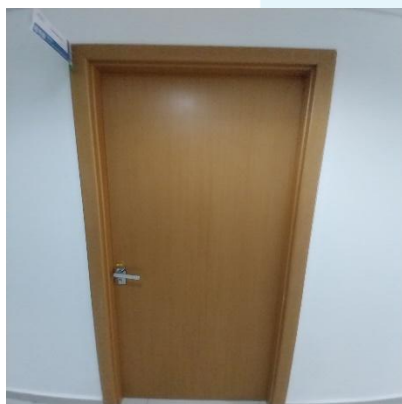
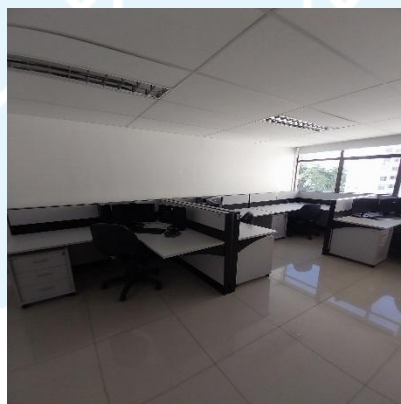
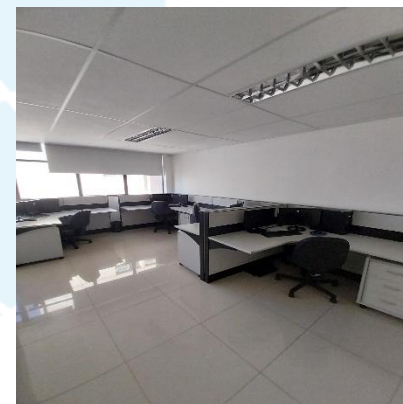
### 5º Pavimento

Foi constatado que as **Salas 501, 502, 503, 504 e 505**, localizadas no **5º pavimento**, bem como a **Sala Coworking**, localizada no **6º pavimento**, apresentam mobiliários e mesas de trabalho com dimensões inadequadas para utilização acessível, verificando-se **altura livre sob o tampo de 0,71 m**, inferior ao mínimo estabelecido pela norma, comprometendo a aproximação frontal e a utilização por pessoas usuárias de cadeira de rodas.

As superfícies de trabalho e mesas devem possuir **altura entre 0,75 m e 0,85 m** do piso acabado, **altura livre sob o tampo mínima de 0,73 m** e **profundidade livre mínima de 0,50 m**, garantindo condições adequadas de utilização e acessibilidade.

**Fundamentação normativa:** Conforme a **ABNT NBR 9050:2020**, Seção 9.3.1.

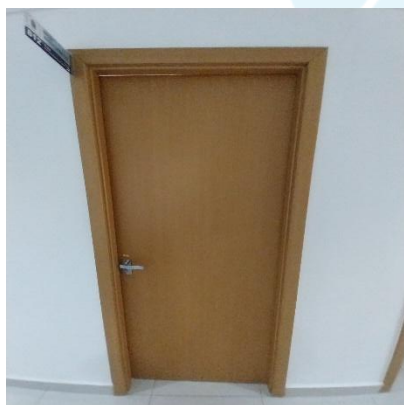
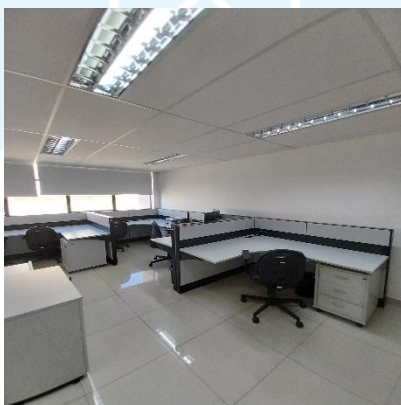
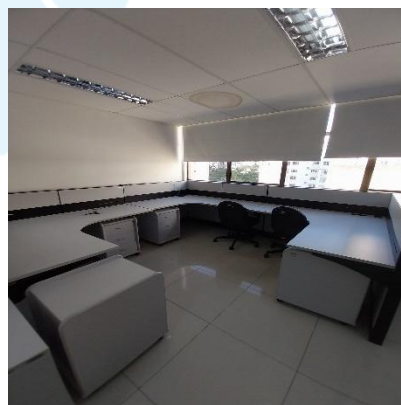
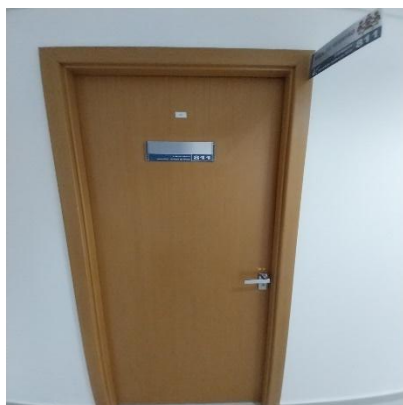
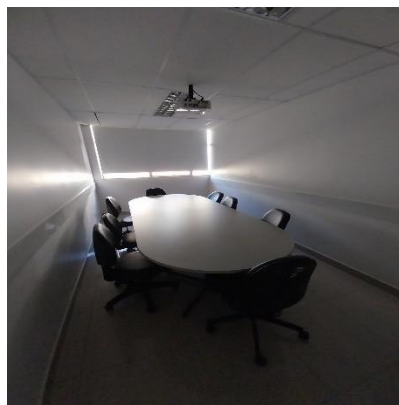
#### 8º Pavimento

Foi constatado que a **Sala de Apoio Administrativo** apresenta mesas de trabalho com **altura livre sob o tampo de 0,71 m**, inferior ao mínimo estabelecido pela norma, comprometendo a aproximação frontal e a utilização por pessoas usuárias de cadeira de rodas. As superfícies de trabalho devem possuir **altura entre 0,75 m e 0,85 m** do piso acabado, **altura livre sob o tampo mínima de 0,73 m** e **profundidade livre mínima de 0,50 m**, garantindo condições adequadas de utilização. Na **Sala de Reunião**, verificou-se que a mesa apresenta **altura livre sob o tampo de 0,72 m**, não atendendo aos parâmetros dimensionais de acessibilidade, além da ausência de identificação por meio da **Sinalização Internacional de Acesso (SIA)**, comprometendo a identificação do mobiliário acessível destinado às pessoas com deficiência ou mobilidade reduzida.

**Fundamentação normativa:** Conforme a **ABNT NBR 9050:2020**, Seções **5.3.2** e **9.3.1**.

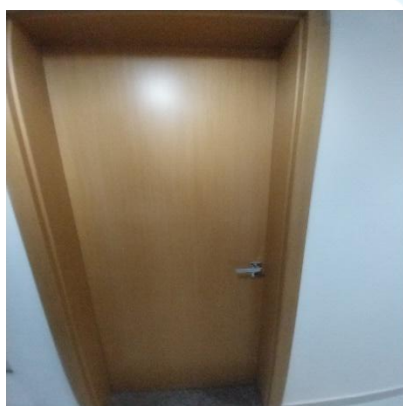
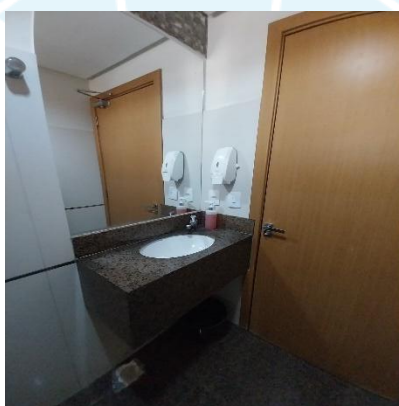
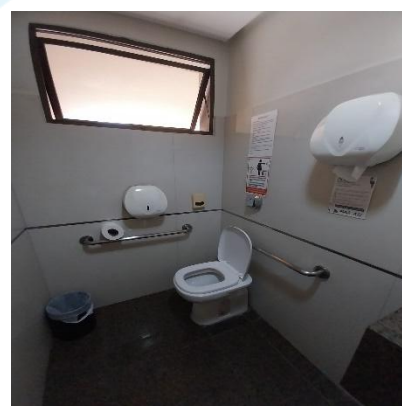
Sanitário feminino

Foi constatado que os **sanitários feminino e masculino** apresentam inconformidades que comprometem as condições de acessibilidade e segurança dos usuários. Verificou-se que as portas dos boxes acessíveis **não possuem puxador horizontal com comprimento mínimo de 0,40 m**, instalado na face interna, conforme exigido para facilitar o fechamento da porta por pessoas com mobilidade reduzida. Observou-se ainda que os **lavatórios apresentam altura livre inferior de 0,62 m e altura superior de 0,92 m**, não atendendo aos parâmetros normativos para aproximação frontal por pessoa usuária de cadeira de rodas, além da **ausência de barras de apoio** junto ao lavatório. Constatou-se também a **ausência da barra de apoio vertical** junto à bacia sanitária, **papeleira instalada em posição inadequada**, dificultando o acesso ao papel higiênico e interferindo na utilização das barras de apoio, **toalheiro instalado a 1,50 m de altura**, fora da faixa de alcance manual, **ausência de cabideiro**, **ausência de porta-objetos** e **inexistência de dispositivo de alarme de emergência** para solicitação de auxílio em situações de risco. Os sanitários acessíveis devem possuir portas com puxador horizontal, lavatórios que permitam aproximação frontal, barras de apoio instaladas conforme os parâmetros normativos, barra vertical junto à bacia sanitária, papeleira posicionada de forma a garantir livre alcance ao papel higiênico sem interferir na utilização das barras de apoio, toalheiro, cabideiro e porta-objetos instalados na faixa de alcance manual, bem como dispositivo de

alarme de emergência instalado a **0,40 m do piso**, em local que permita seu acionamento por pessoa sentada ou em caso de queda.

**Fundamentação normativa:** Conforme a **ABNT NBR 9050:2020**, Seções **4.6.9**, **5.6.4.1**, **6.11.2.7**, **7.6**, **7.8**, **7.11.2**, **7.11.3** e **7.11.4**.

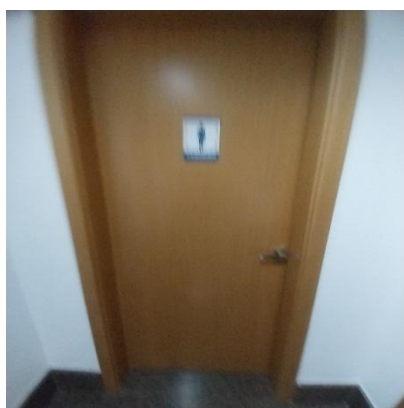
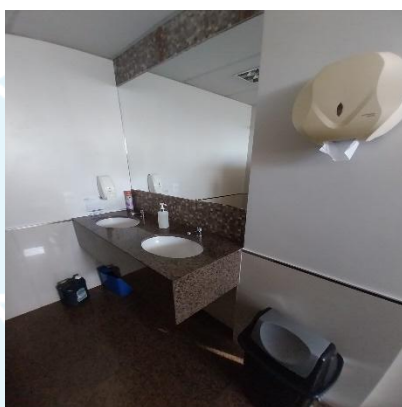
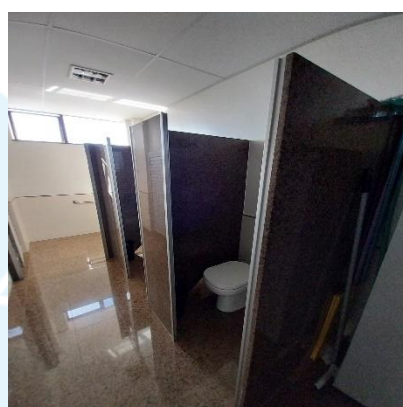
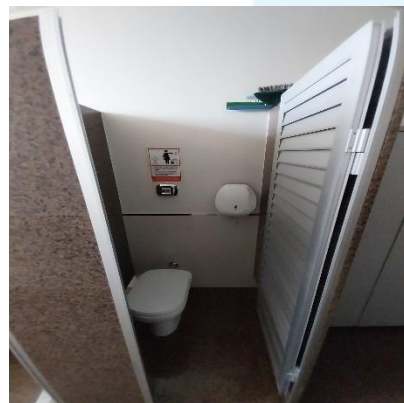
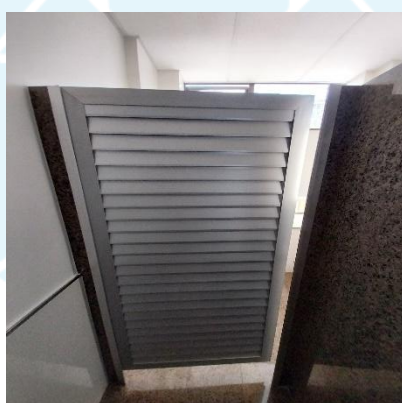
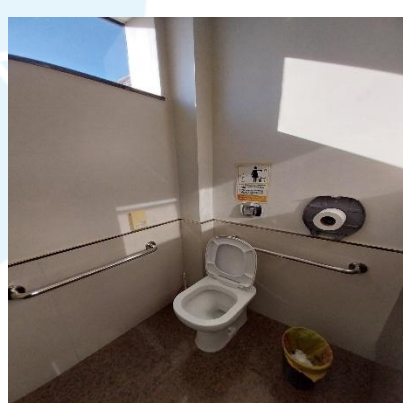
### 6º Pavimento – Sanitário Feminino

Foi constatado que os **sanitários feminino e masculino, localizados do 1º ao 8º pavimento**, apresentam inconformidades que comprometem as condições de acessibilidade e segurança dos usuários. Verificou-se que as portas dos boxes acessíveis **não possuem puxador horizontal com comprimento mínimo de 0,40 m**, instalado na face interna, conforme exigido pela norma. Observou-se ainda que **as portas internas dos sanitários possuem abertura para o interior**, interferindo nas áreas de manobra e dificultando tanto a utilização por pessoas com deficiência quanto eventual prestação de socorro em emergências. Constatou-se que os **lavatórios apresentam altura livre inferior de 0,62 m e altura superior de 0,92 m**, não atendendo aos parâmetros normativos para aproximação frontal por pessoa usuária de cadeira de rodas, além da **ausência de barras de apoio** junto ao lavatório. Verificou-se também a **ausência da barra de apoio vertical** junto à bacia sanitária, **papeleira instalada em posição inadequada**, comprometendo o alcance ao papel higiênico e interferindo na utilização das barras de apoio, **toalheiro instalado a 1,50 m e 1,60 m de altura**, fora da faixa de alcance manual, **ausência de cabideiro, ausência de porta-objetos e inexistência de dispositivo de alarme de emergência** nos sanitários acessíveis. Constatou-se ainda a **ausência de sinalização de identificação dos sanitários por meio de informação visual, tátil em relevo e Braille**, comprometendo a orientação das pessoas com deficiência visual. Nos **sanitários masculinos**, verificou-se também que os **mictórios não possuem barras de apoio**, impossibilitando sua utilização de forma segura por pessoas com mobilidade reduzida.

**Fundamentação normativa:** Conforme a **ABNT NBR 9050:2020**, Seções **4.6.9, 5.3.2, 5.4.1, 5.6.4.1, 6.11.2.7, 7.6, 7.8, 7.10.1, 7.10.4, 7.11.2, 7.11.3 e 7.11.4**.

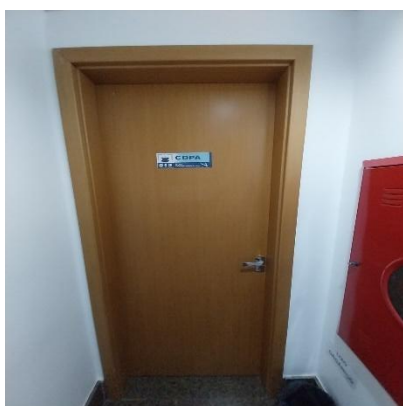
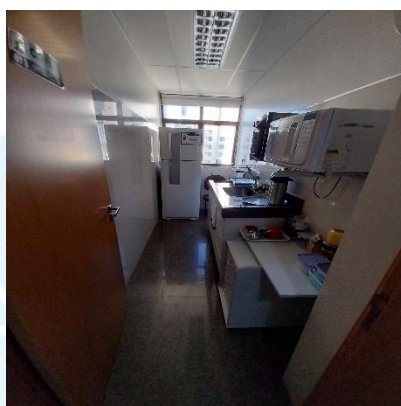
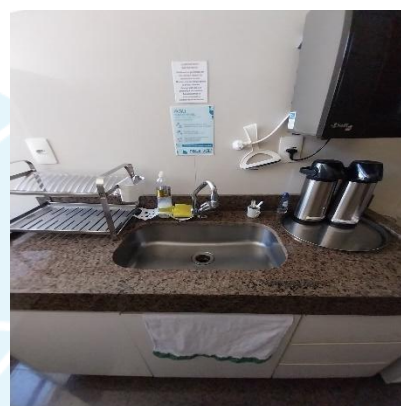
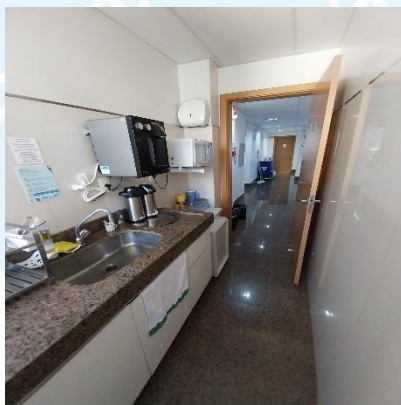
**8º Pavimento - Copa**

### **Inconformidades – Copas e áreas de apoio (Térreo ao 8º Pavimento)**

Foi constatado que as **copas e áreas de apoio localizadas do térreo ao 8º pavimento** apresentam inconformidades que comprometem a utilização por pessoas com deficiência ou mobilidade reduzida. Verificou-se que os **balcões das pias não permitem aproximação frontal por pessoa usuária de cadeira de rodas**, além de possuírem **torneiras instaladas fora da faixa de alcance manual**, dificultando sua utilização de forma autônoma. Observou-se ainda que **micro-**

**ondas, toalheiros e puxadores dos armários**, estes instalados a **1,40 m de altura**, encontram-se fora da faixa de alcance manual estabelecida pela norma, comprometendo o uso independente dos equipamentos e mobiliários. Constatou-se também que os **bebedouros** apresentam **acionamento da água em posição inadequada**, instalado a aproximadamente **1,50 m de altura**, não permite aproximação frontal por pessoa usuária de cadeira de rodas. Os bebedouros acessíveis devem dispor a **0,90 m do piso acabado**, com **altura livre inferior mínima de 0,73 m**, garantindo condições adequadas de alcance e utilização. Verificou-se, ainda, que **do 3º ao 8º pavimento**, a distância entre o balcão da copa e a parede é de apenas **0,75 m**, sendo identificados trechos com **passagem livre de 0,67 m**, dimensões insuficientes para assegurar a circulação acessível e as áreas de manobra previstas para pessoas com deficiência ou mobilidade reduzida.

**Fundamentação normativa:** Conforme a **ABNT NBR 9050:2020**, Seções **4.3.1, 4.3.4, 4.5, 4.6.9 e 8.5**.
