## Boletim Especial de Aeronavegabilidade (*Special Airworthiness Bulletin*)

**ATA:** 73 – Controle de Combustível (*Fuel Control*)      **BEA** Nº 2022-03

**Assunto:** Controle de Combustível / Motores      **Data:** 23 de março de 2022

Convencionais - Carburadores equipados com boias.

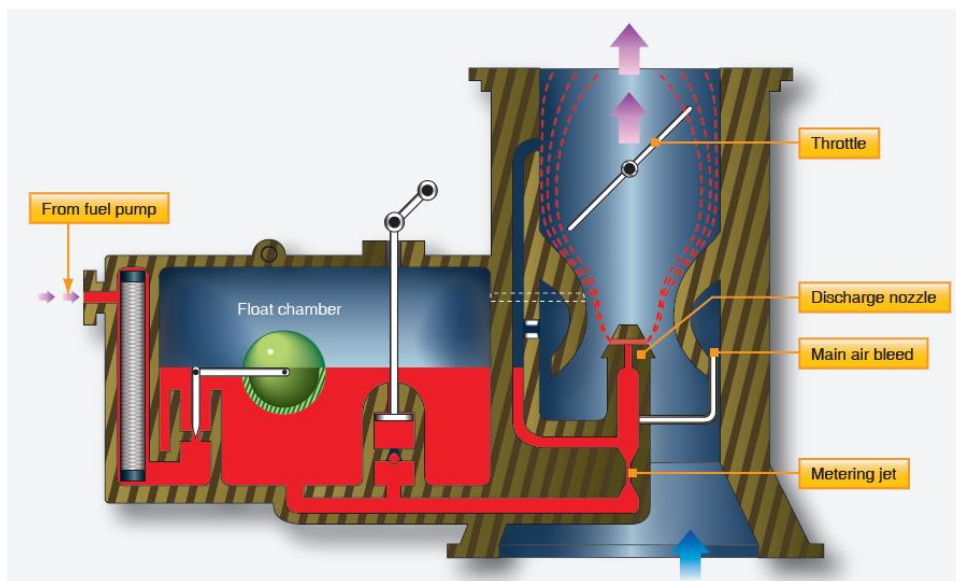
Figura 2 - Ilustração de um carburador com boia (UNITED STATES, 2018).

Furos podem ser causados pela fricção na película da boia do carburador. A película pode atritar com a cuba do carburador devido ao desgaste excessivo do pivô e afetar o alinhamento e a operação da boia e dos componentes de medição. Reduzindo-se a flutuabilidade da boia, pode-se ter uma medição equivocada de combustível para o motor e/ou vazamento de combustível pelo carburador. Estas condições podem levar a perda de potência do motor ou a um incêndio no mesmo.

1. Durante as inspeções de pré-voo, verifique a área do motor quanto a evidência de vazamento de combustível.
2. Durante a partida do motor, atentar para indícios de inundação do carburador ou a necessidade de enriquecer excessivamente a mistura de ar-combustível.
3. Uma partida difícil podem ser um indicador de que a boia do carburador esteja deteriorada ou danificada.
4. Durante o funcionamento do motor, um consumo excessivo de combustível e/ou um baixo desempenho em regime de marcha lenta (*poor idle performance*) podem indicar uma deterioração ou dano da boia do carburador.
5. Dificuldades para desligar o motor com o controle de corte da mistura podem indicar uma deterioração ou dano da boia do carburador.

1. Executar inspeções de rotina nos carburadores quanto a sinais de vazamento de combustível.
2. Inspecionar quanto a manchas de combustível na região entre o respiro da boia no estrangulamento do carburador e a caixa de ar.
3. Cumprir as instruções de serviço recomendadas pelo fabricante do motor e do carburador como SBs, SILs etc.
4. Os profissionais de manutenção envolvidos nestas ações devem inspecionar o carburador quanto a sinais de vazamento de combustível. Remover os carburadores com sinais de vazamento de combustível enviando-os para uma organização de manutenção de produto aeronáutico qualificada para a inspeção, reparo e revisão geral.
