DIVULGAÇÃO OPERACIONAL (DIVOP)

Nº 010/2014

CONTAMINAÇÃO DE COMBUSTÍVEL

ASSUNTO: CAMINHÃO-TANQUE ABASTECEDOR DE OPERADORES AEROPOLICIAIS

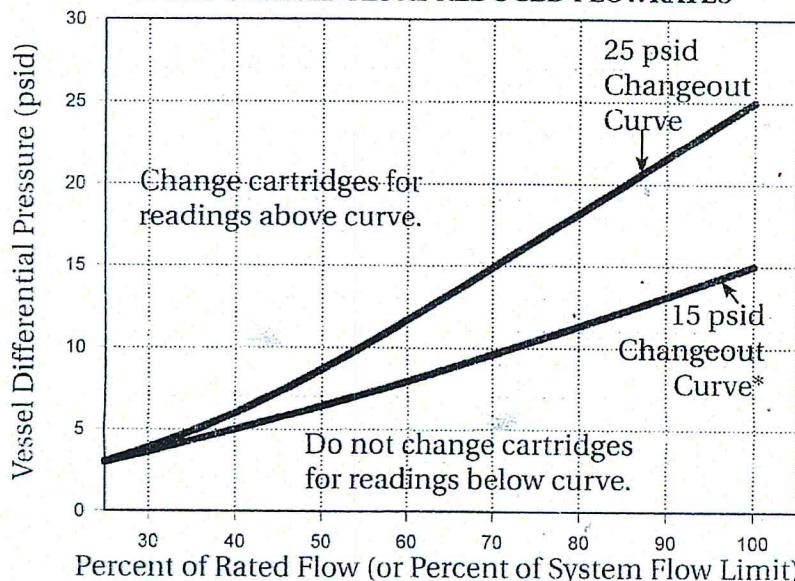
**CARTRIDGE CHANGEOUT CURVES
SPENT CARTRIDGES AT REDUCED FLOWRATES**

EXAMPLE: (25 psid changeout) A 600 GPM monitor vessel is operating at 300 GPM (50% of system flow limit). If the pressure differential is less than 8 psid, the cartridges do not require changing; however, if the pressure differential is 8 psid or more, or if the cartridges have been in service for one year, the cartridges are due for changeout.

(15 psi changeout) For the same vessel, at 50% of system flow limit, if the pressure differential is less than 6.5 psid, do not change the cartridges; however, if the pressure differential is 6.5 psid or more, or after one year of service, the cartridges are due for changeout.
