**COMANDO DA AERONÁUTICA**  
**CENTRO DE INVESTIGAÇÃO E PREVENÇÃO DE**  
**ACIDENTES AERONÁUTICOS**

**RELATÓRIO FINAL**  
**A - 597/CENIPA/2016**

<b>OCORRÊNCIA:</b>	<b>ACIDENTE</b>
<b>AERONAVE:</b>	<b>PT-ENG</b>
<b>MODELO:</b>	<b>EMB-820C NAVAJO</b>
<b>DATA:</b>	<b>06JUL2012</b>

O presente Relatório Final refere-se ao acidente com a aeronave PT-ENG, modelo EMB-820C NAVAJO, ocorrido em 06JUL2012, classificado como [Fuel] - Combustível - Pane seca.

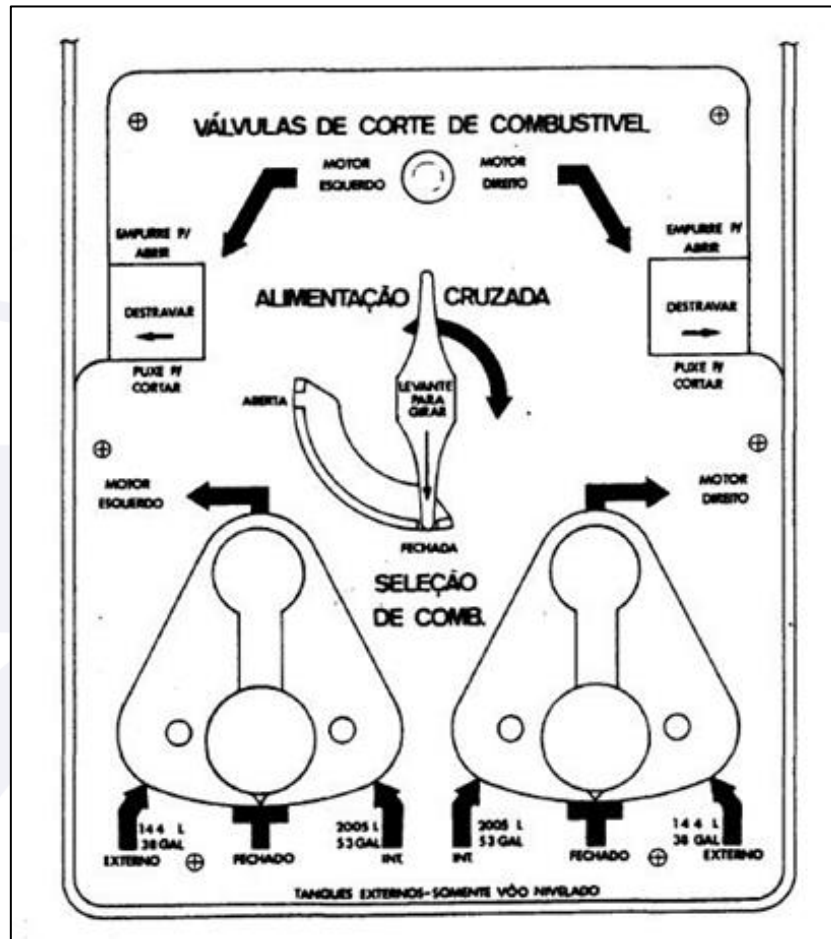
Figura 6 - Ilustração representativa do painel de combustível da aeronave.

Para tanto, o sistema incorporava uma válvula de alimentação cruzada, destinada a permitir o funcionamento do motor direito utilizando combustível dos tanques da asa esquerda e vice-versa (Figura 6).

As seletoras de combustível foram destruídas pela ação do fogo, não sendo possível determinar a sua exata posição. Entretanto, as características observadas nos motores, aliadas à presença de fogo intenso após o impacto, corroboram a teoria de que havia combustível a bordo no momento do acidente.
