**COMANDO DA AERONÁUTICA**  
**CENTRO DE INVESTIGAÇÃO E PREVENÇÃO DE**  
**ACIDENTES AERONÁUTICOS**

**RELATÓRIO FINAL**  
**A - 207/CENIPA/2013**

<b>OCORRÊNCIA:</b>	<b>ACIDENTE</b>
<b>AERONAVE:</b>	<b>PR-MXM</b>
<b>MODELO:</b>	<b>R66</b>
<b>DATA:</b>	<b>20NOV2013</b>

O presente Relatório Final refere-se ao acidente aeronáutico com a aeronave PR-MXM, modelo R66, ocorrido em 20NOV2013, classificado como perda de controle em voo.

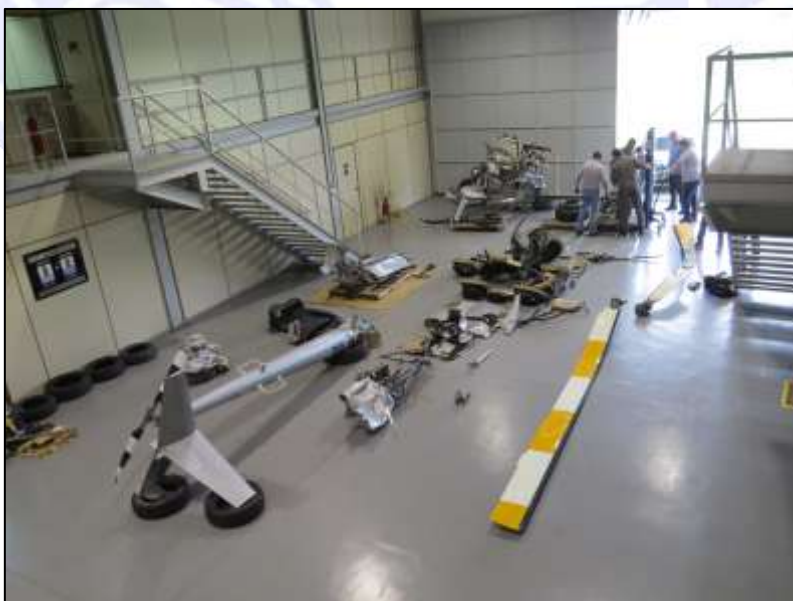
Os destroços resgatados foram levados ao hangar do SERIPA III, onde foi efetuada uma reconstituição em duas dimensões (2D), conforme as figuras 6, 7 e 8.

Figura 6 – Reconstituição da aeronave em 2D no hangar do SERIPA III.

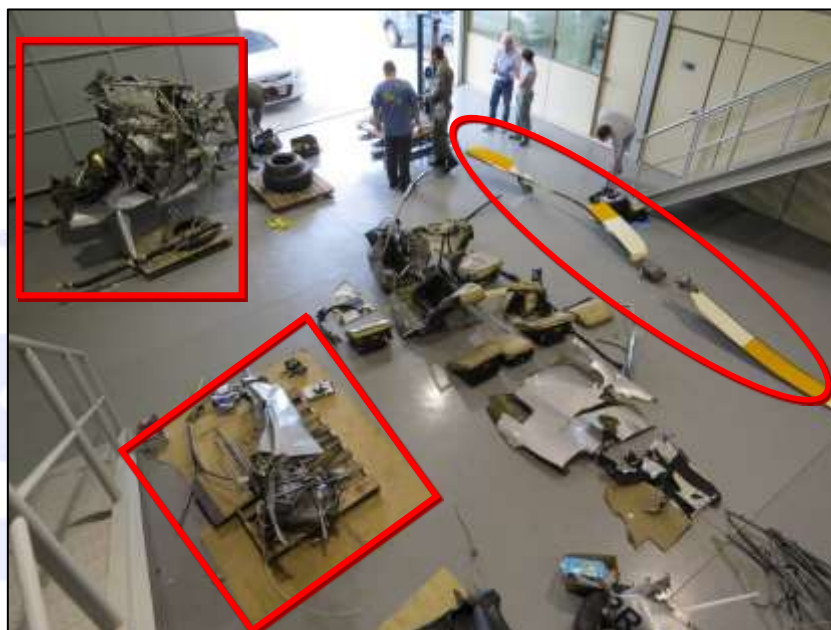
Figura 7 – Reconstituição da aeronave em 2D no hangar do SERIPA III, com destaque para a caixa de transmissão principal, parte da cabine e rotor principal.

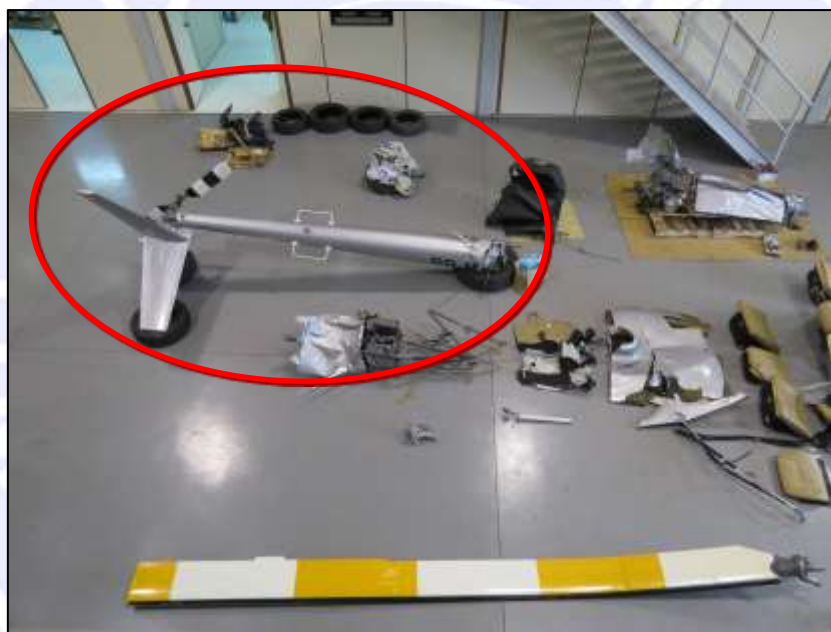
Figura 8 – Reconstituição da aeronave no hangar do SERIPA III, com destaque para o cone (*boom*) de cauda.

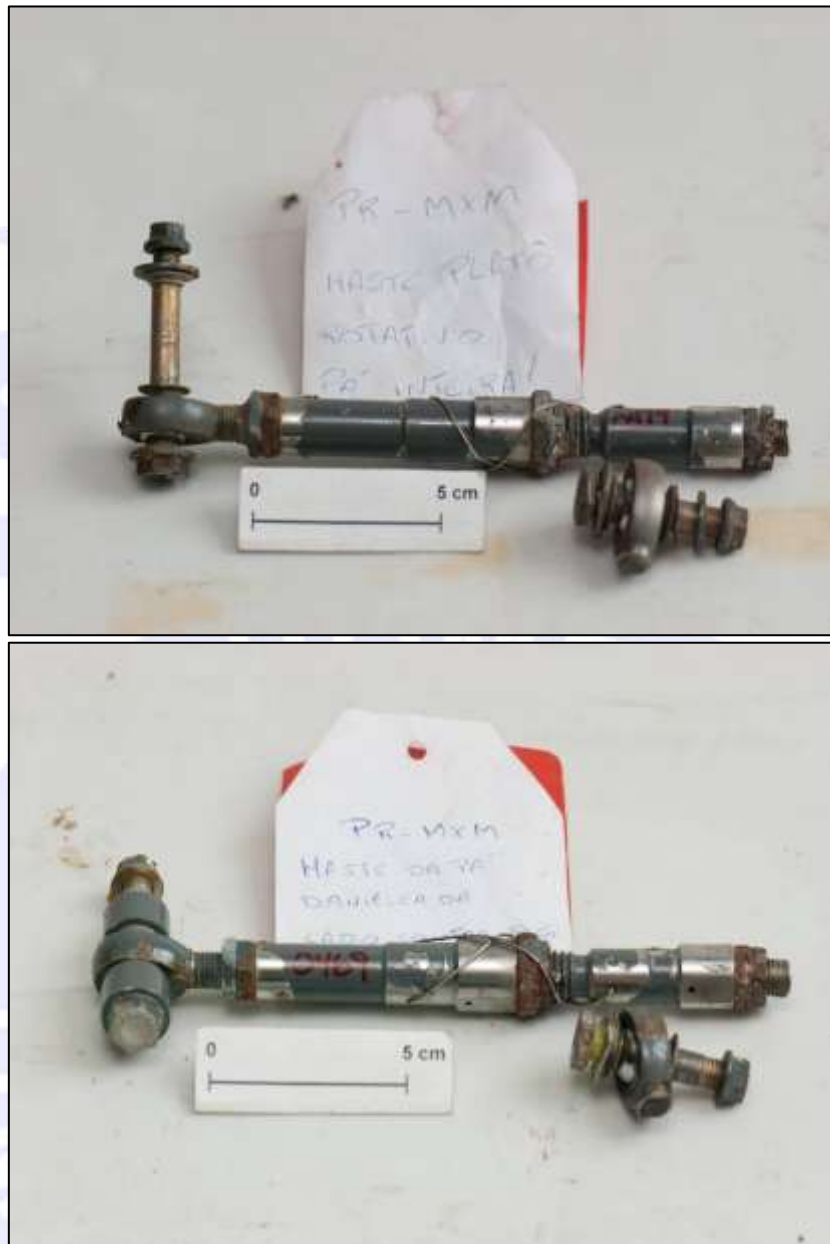
Figura 17 – Pitch links da aeronave encaminhados ao DCTA para análise.

O relatório do DCTA concluiu que todos os componentes avaliados tiveram danos indicativos de sobrecarga.

A colisão da pá contra a estrutura da aeronave justifica a quebra, por sobrecarga, de todo o conjunto rotativo da cabeça do rotor principal, incluindo os *spindles* e os *pitch links* (Figuras 17 e 18).

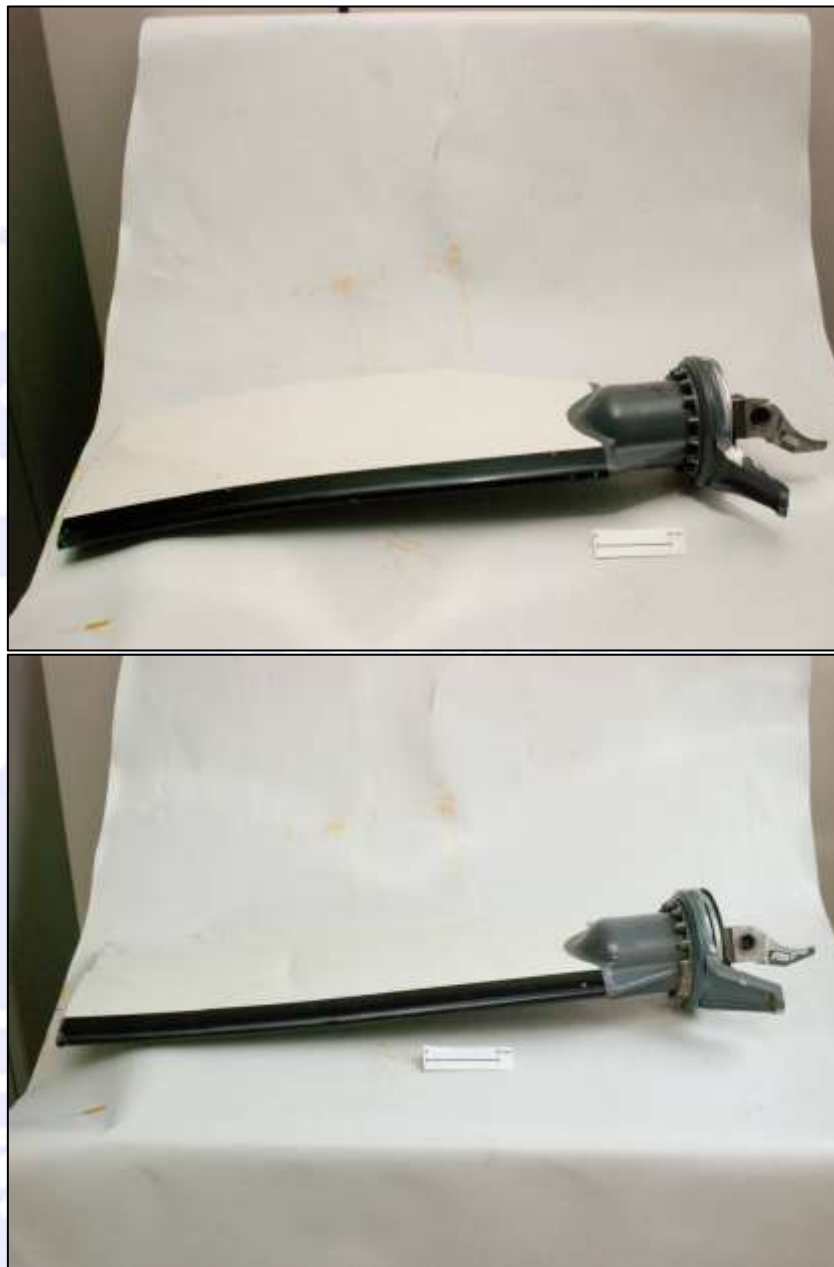
As pás foram seccionadas próximo à raiz com o intuito de facilitar o transporte. O corte realizado não prejudicou as análises realizadas nos *spindles*.

Figura 18 – *Spindles* das pás seccionadas encaminhados ao DCTA para análise.

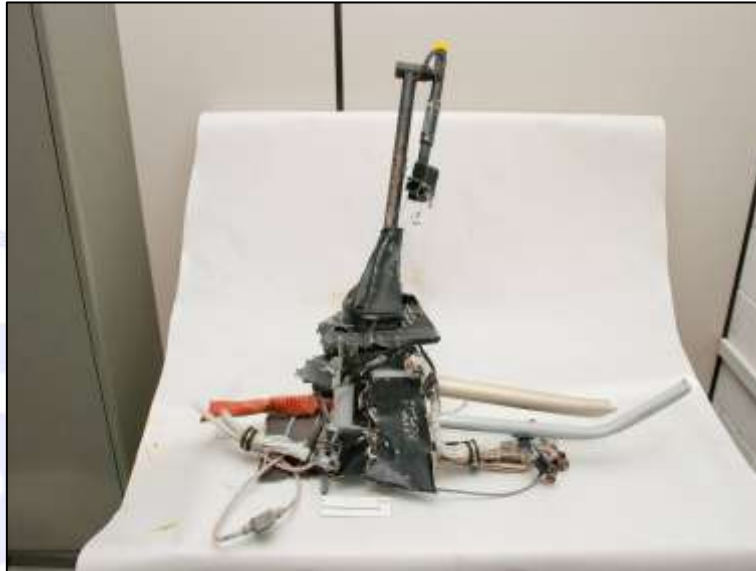
No conjunto do comando cíclico da aeronave enviado ao DCTA, estava incluído o mecanismo de ajuste de fricção.

Figura 19 – Conjunto do comando cíclico, incluindo o mecanismo de ajuste de fricção, enviado ao DCTA.

As partes móveis do cíclico apresentaram movimentos relativamente livres, considerando o grau de corrosão que as peças sofreram devido ao período de imersão em água salina.

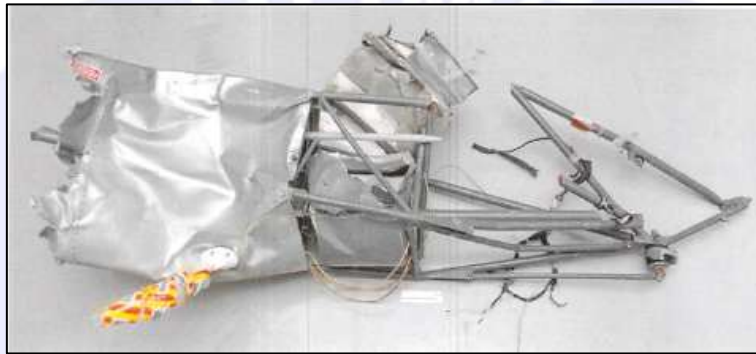
Figura 20 – Treliça da aeronave enviada ao DCTA.

Na análise da treliça só foram encontrados indícios de fratura decorrentes de sobrecarga. A corrosão presente nas partes observadas não apresentava indícios de ter surgido antes do acidente. Aspectos como inclinação de 45 graus na superfície da fratura (figura 27) e deformações plásticas nas hastes de comando de voo (figura 28), além de aspectos como “boca de peixe” nas rupturas dos tubos (figura 29), característicos de falha por sobrecarga, foram observados nas fraturas da treliça.
