COMANDO DA AERONÁUTICA
CENTRO DE INVESTIGAÇÃO E PREVENÇÃO DE
ACIDENTES AERONÁUTICOS

RELATÓRIO FINAL
A-168/CENIPA/2016

OCORRÊNCIA:	ACIDENTE
AERONAVE:	PR-AJF
MODELO:	AT-502B
DATA:	13DEZ2016

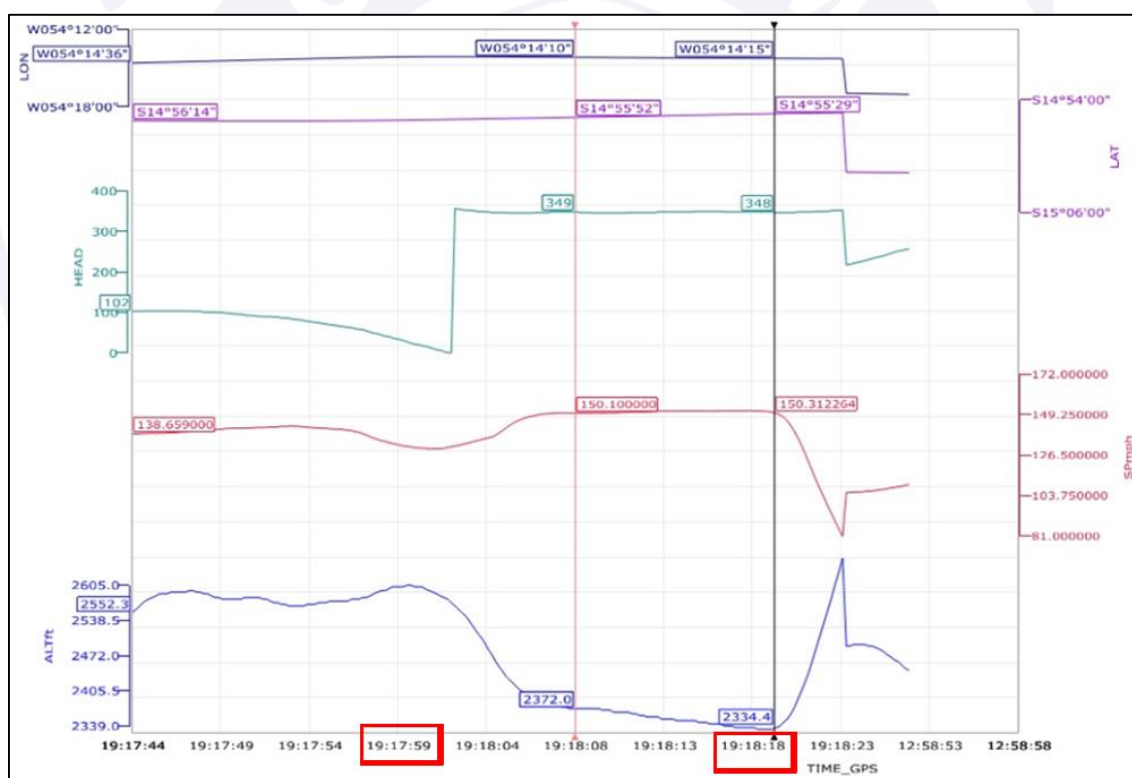
Figura 13 - Dados do DGPS durante a aplicação.

Segundo os dados degravados do DGPS, às 19h17min59seg (UTC) o PR-AJF mantinha o voo com valores aproximados de proa magnética 107°, 2.600 ft de altitude e velocidade de 138 MPH (Figura 13), quando iniciou uma curva à esquerda em trajetória descendente, estabilizando na proa magnética 348°, altitude aproximada de 2.334 ft, chegando a atingir e manter uma velocidade de 150 MPH às 19h18min18seg (UTC), despejando os 70 litros finais do defensivo agrícola remanescente no *hopper*.

Da análise dos parâmetros de voo, conforme indicado pelas Figuras 13, 14 e 15 anteriores, foi observado que a aeronave mantinha, instantes após a curva para a proa 348°, uma altitude praticamente constante e equivalente a 100 ft acima do campo, e desenvolvia velocidade de 150 MPH (130 kt CAS).

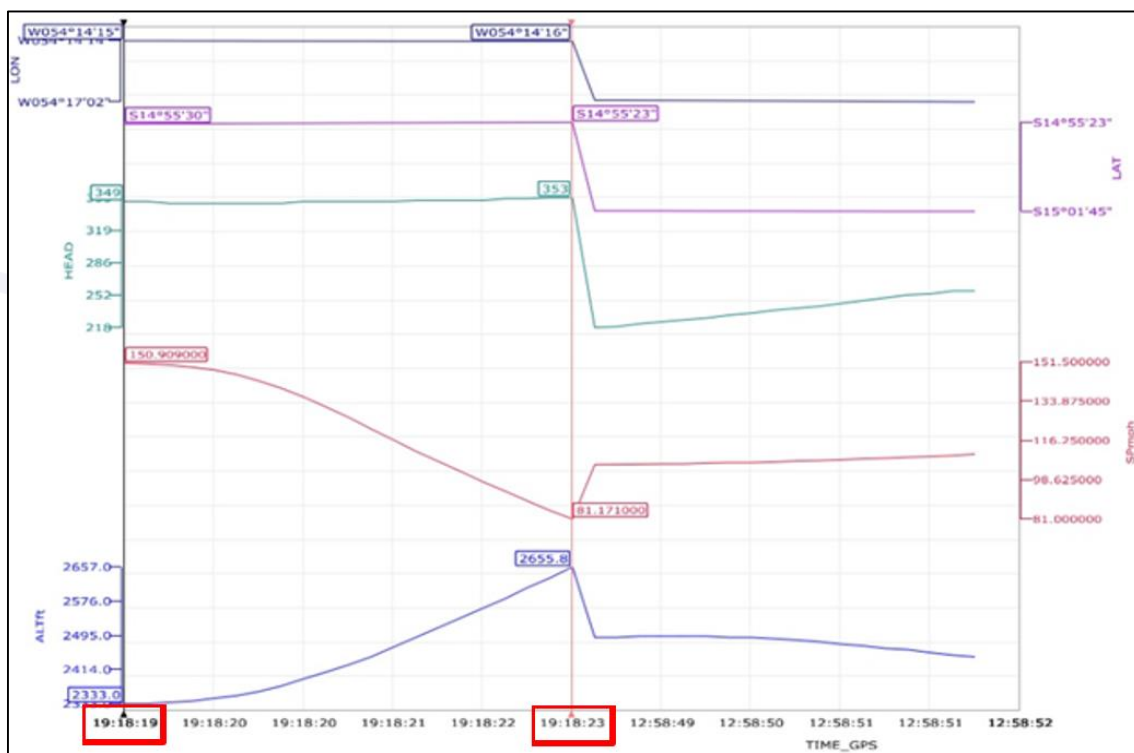
Figura 14 - Dados do DGPS no início da mudança para uma atitude de subida ("recuperação") da aeronave.

Às 19h18min19seg (UTC), a aeronave iniciou uma trajetória de voo ascendente (“recuperação”), com proa magnética variando de 349° a 353°, atingindo 2.655,8 ft de altitude no seu ponto mais alto, experimentando uma redução na velocidade de 150 MPH até atingir um valor mínimo de 81,17 MPH, às 19h18min23seg (UTC), ou seja, 4 segundos após (Figura 14).

Com a velocidade de 150 MPH (130kt CAS), a aeronave iniciou uma manobra brusca, que atingiu 2.655,8 ft de altitude no seu ponto mais alto. A velocidade chegou ao valor mínimo de 81,17 MPH (70 kt CAS) com proa magnética 353° às 19h18min23seg (UTC), ou seja, apenas 4 segundos após o início da manobra.

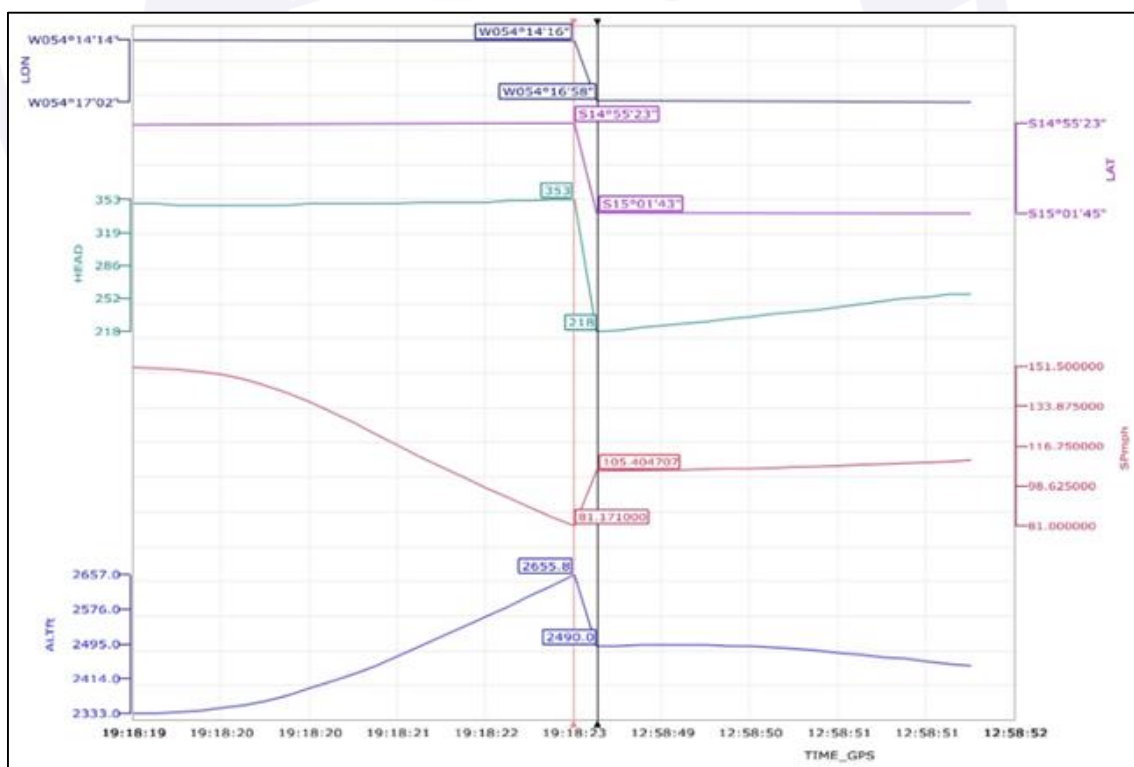
Figura 15 - Dados do DGPS no momento correspondente a uma mudança nos valores de proa, velocidade e altitude da aeronave.

Nesse momento (19h18min23seg), o PR-AJF iniciou um giro rápido de nariz à esquerda em atitude de voo "picado", atingindo a proa magnética 219°, a altitude de 2.490 ft e a velocidade de 105 MPH (Figura 15).

A guinada à esquerda (giro rápido de nariz) iniciada às 19h18min23seg (UTC) e a entrada, em seguida, em atitude acentuada de voo “picado” até a colisão contra o solo, evidenciado pela degravação dos dados do DGPS, conforme apresentado na Figura 15, revela uma variação de proa à esquerda (de 353° para 218°), aumento do valor de longitude W e aumento do valor de velocidade.
