COMANDO DA AERONÁUTICA
CENTRO DE INVESTIGAÇÃO E PREVENÇÃO DE
ACIDENTES AERONÁUTICOS

RELATÓRIO FINAL
A-148/CENIPA/2018

OCORRÊNCIA:	ACIDENTE
AERONAVE:	PR-RFB
MODELO:	C90A
DATA:	15SET2018

O presente Relatório Final refere-se ao acidente com a aeronave PR-RFB, modelo C90A, ocorrido em 15SET2018, classificado como “[CFIT] Voo Controlado Contra o Terreno”.

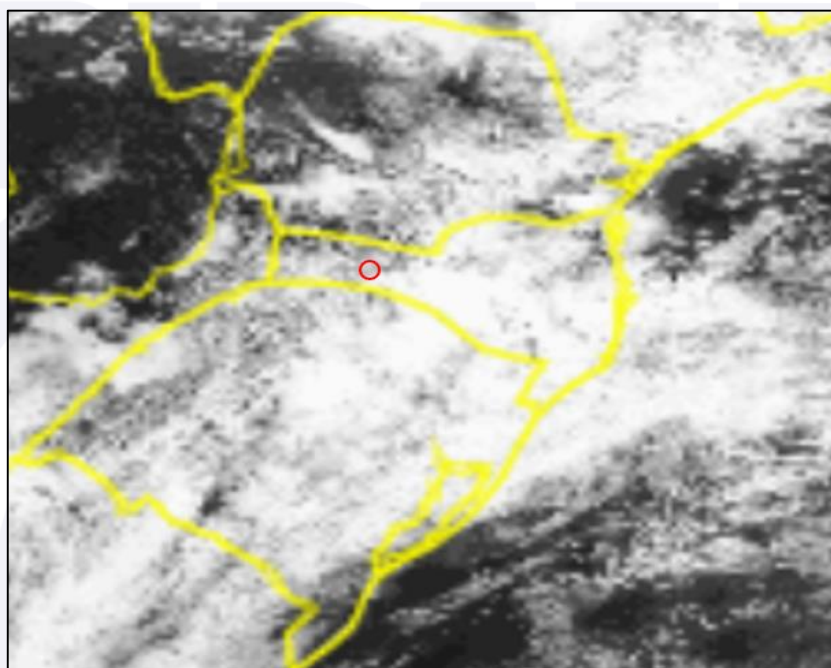
A Figura 1 mostra a imagem de satélite visível das 13h00min (UTC), na qual se pode observar a nebulosidade sobre o estado de Santa Catarina, SC.

Figura 1 - Imagem de satélite visível das 13h00min (UTC) com destaque para a região do acidente.

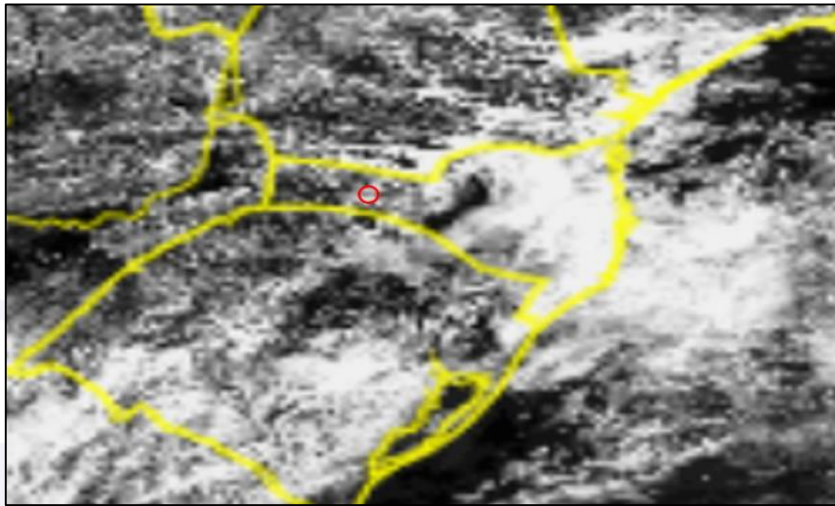
A **Erro! Fonte de referência não encontrada.** mostra a imagem de satélite visível das 15h00min (UTC), na qual se pode observar a nebulosidade presente sobre o estado de Santa Catarina.

Figura 2 - Imagem de satélite das 15h00min (UTC). Em destaque a região do acidente.

Observadores locais e a equipe de resgate reportaram que, no momento do acidente, havia nevoeiro denso que cobria toda a região próxima à ocorrência.

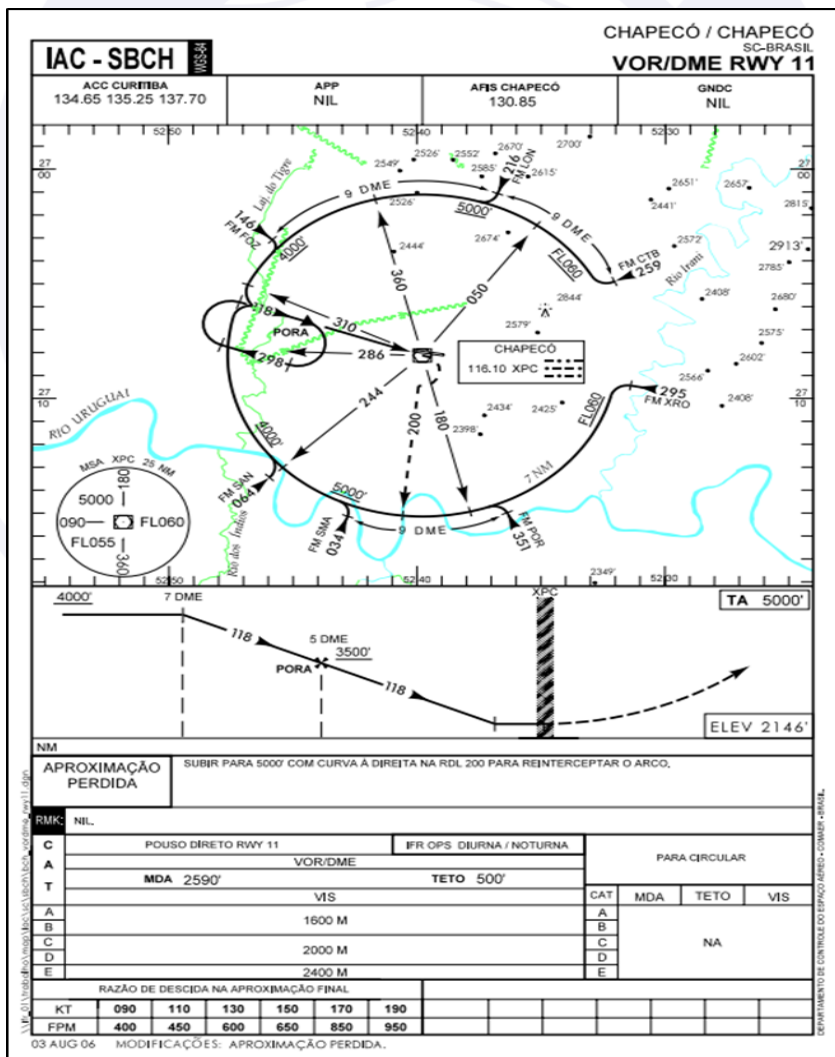
Figura 3 - Procedimento de aproximação VOR/DME RWY 11 de SBCH.

O procedimento VOR/DME RWY 11 previa o seu início em um arco balizado por *Distance Measuring Equipment* (DME - Equipamento radiotelemétrico) a 9 NM, com nível mínimo de voo 060 (FL060) para aeronaves procedentes de SBFL.

Da mesma forma, a *Minimum Sector Altitude* (MSA - Altitude Mínima de Setor), prevista até 25 NM de SBCH, era o FL060.

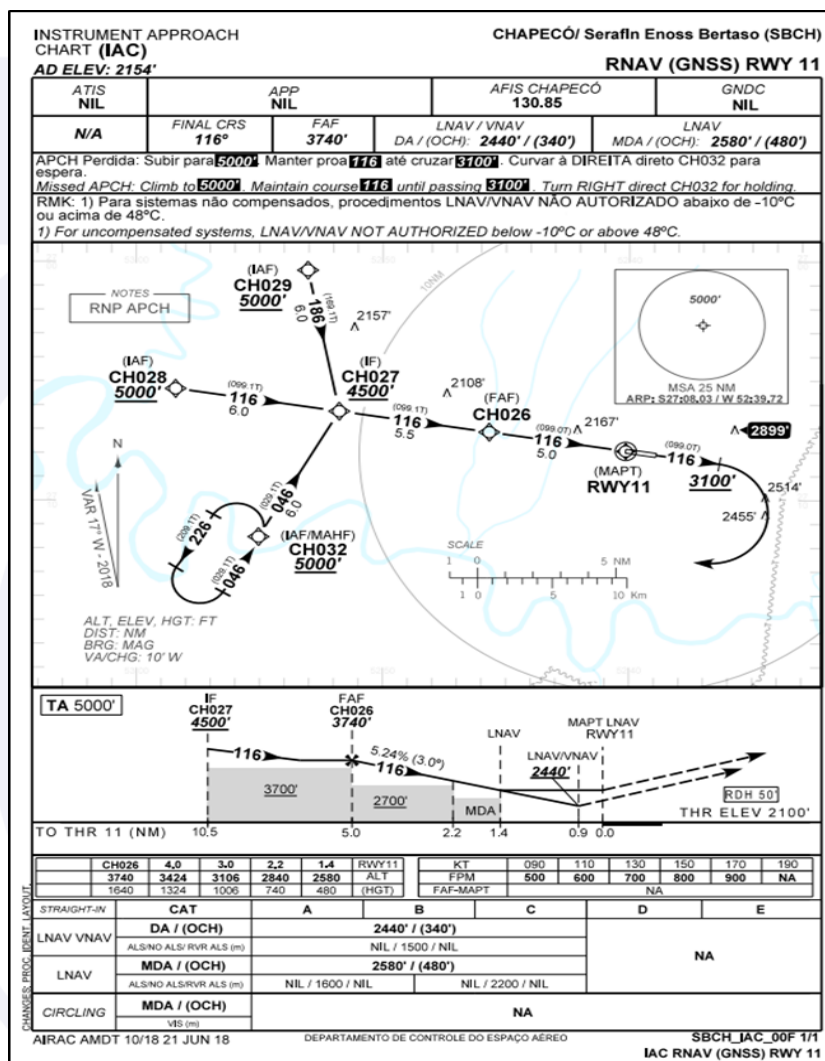
O segundo procedimento era um *Area Navigation* (RNAV - Navegação de Área), RNAV RWY 11, o qual previa o seu início no *Initial approach Fix* (IAF - Fixo de aproximação inicial), com altitude mínima de 5.000 ft. A MSA prevista até 25 NM de SBCH, para esse procedimento, era de 5.000 ft (Figura 4).

Figura 4 - Procedimento de Aproximação RNAV RWY 11 de SBCH.
