**COMANDO DA AERONÁUTICA**  
**CENTRO DE INVESTIGAÇÃO E PREVENÇÃO DE**  
**ACIDENTES AERONÁUTICOS**

**RELATÓRIO FINAL**  
**A-151/CENIPA/2018**

<b>OCORRÊNCIA:</b>	<b>ACIDENTE</b>
<b>AERONAVE:</b>	<b>PR-TLZ</b>
<b>MODELO:</b>	<b>HA-420</b>
<b>DATA:</b>	<b>24SET2018</b>

O presente Relatório Final refere-se ao acidente com a aeronave PR-TLZ, modelo HA-420, ocorrido em 24SET2018, classificado como “[WSTRW] Cortante de vento / Tempestade e [RE] Excursão de Pista | Pouso longo”.

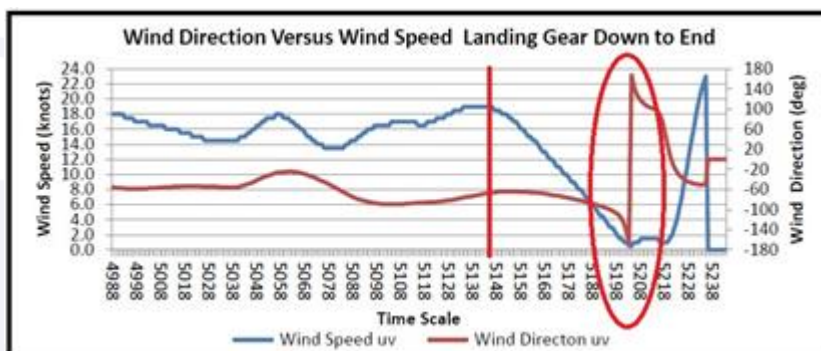
Figura 11 - Direção x Velocidade do vento durante a aproximação.

Pouco antes do toque, houve um período de 40 segundos em que a intensidade do vento diminuiu de 19kts para 6,5kts.

Essas variações são representadas graficamente. O ponto de variação da velocidade do vento compreende o intervalo 5146 até 5186 na escala de tempo da figura, enquanto a variação em sua direção pode ser observada no momento do pouso, na escala de tempo 5203 (Figura 11).

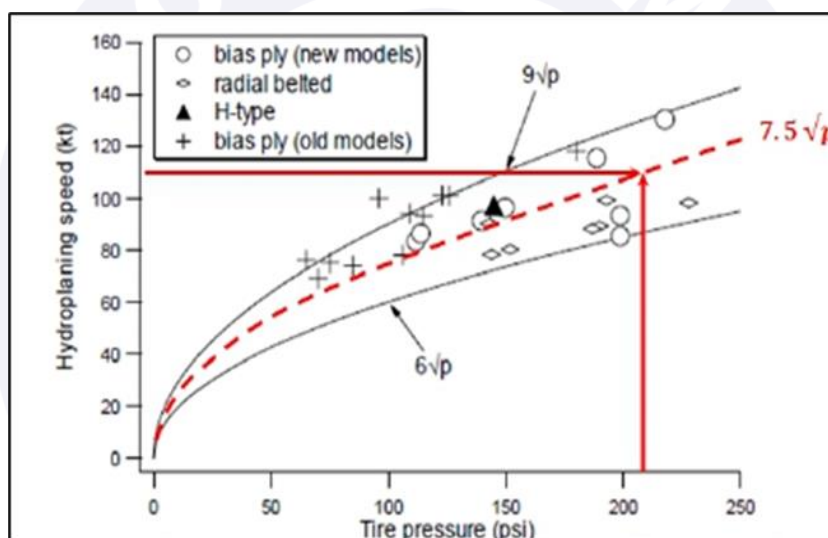
Figura 21 - Velocidades experimentais de hidroplanagem em função da pressão dos pneus da aeronave HA-420.

O Departamento de Ciências de Voo da *Honda Aircraft Company* desenvolveu a curva  $7.5 \sqrt{p}$  para modelar a hidroplanagem prevista para a aeronave HA-420 com a pressão normal dos pneus principais de 215 PSI. O resultado dessa curva correspondeu a uma velocidade de hidroplanagem estimada em 110 kt (Figura 21).

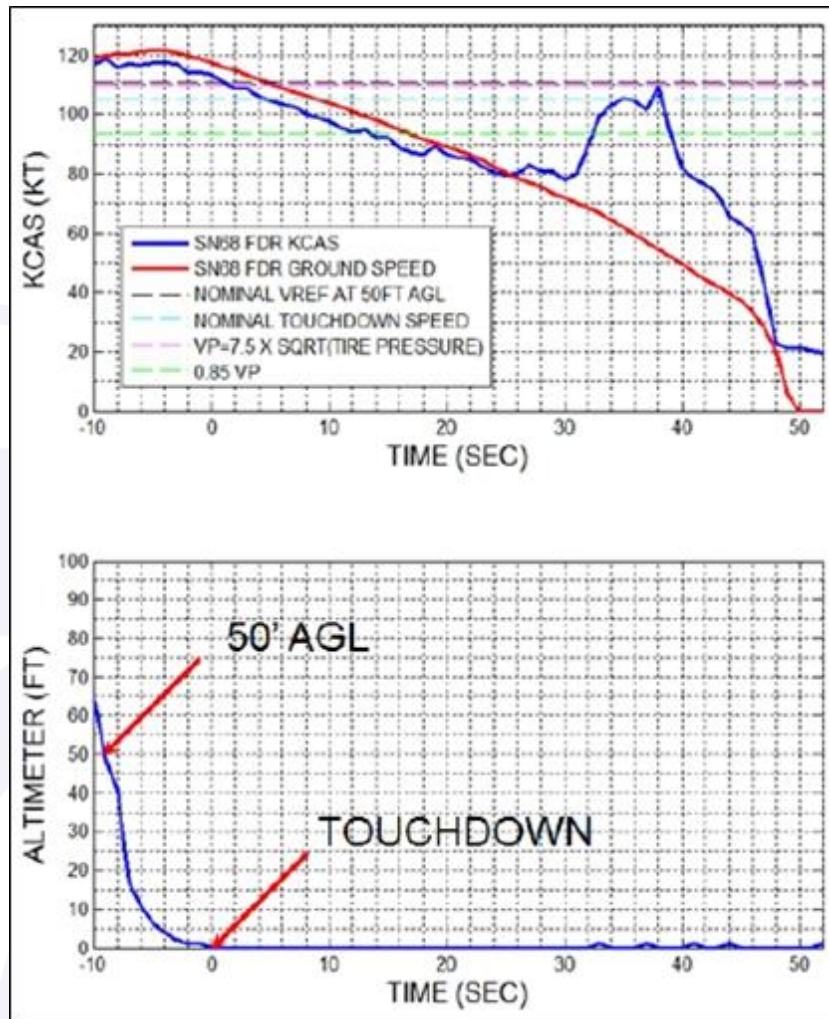
Figura 12 - Velocidade e altura (AGL) vs Tempo, *Touchdown* em  $T=0$ .

O primeiro gráfico mostra que a *ground speed* foi maior que a CAS durante os primeiros 26 segundos do pouso, indicando um vento de cauda. A CAS torna-se maior do que a *ground speed* durante o rápido aumento da CAS a partir de 30 segundos após o *touchdown* (Figura 22). O gráfico também mostra que, a 50 ft AGL, a CAS era, aproximadamente, 117 kt.

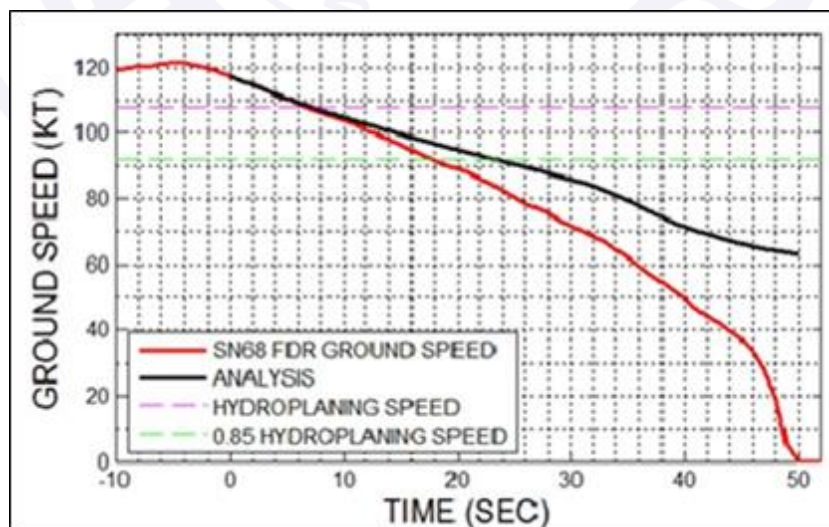
Figura 23 - Modelo de arrasto aerodinâmico (linha preta) e curva de desaceleração em relação ao solo (linha vermelha).

A Figura 23 mostra a desaceleração da aeronave registrada após o *touchdown* (linha vermelha) em comparação com uma curva de modelo aerodinâmico da *Honda Aircraft*, mostrando a desaceleração de arrasto aerodinâmico prevista (linha preta, sem freios de aeronave aplicados). Fica evidente pela figura que forças, além do arrasto aerodinâmico, agiram para desacelerar a aeronave após o *touchdown*.

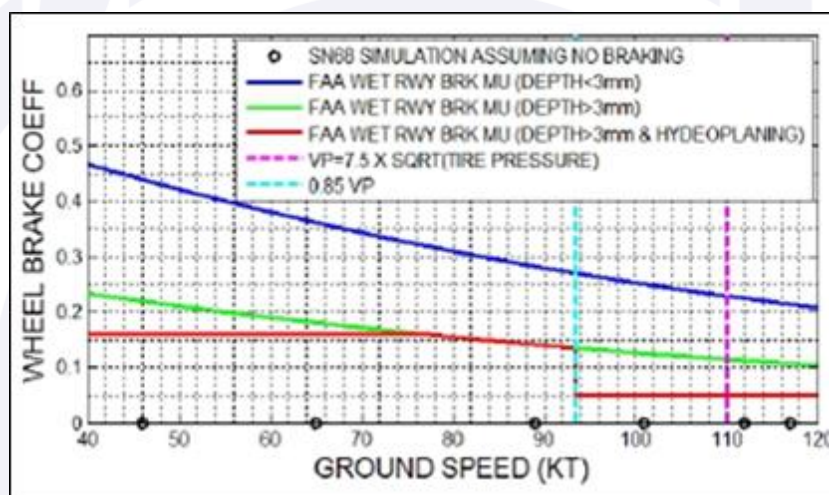
Figura 24 - Apenas arrasto aerodinâmico (círculos pretos, coeficiente de freio = 0 para todas as velocidades) pontos de dados em comparação com as curvas de frenagem do modelo FAA para uma pista molhada com várias profundidades de água.

As linhas horizontais sólidas retratam condições de uma pista molhada (FAA WET RWY BRK MU - DEPTH<3mm), uma pista muito molhada (FAA WET RWY BRK MU - DEPTH>3mm) e uma pista muito molhada com hidroplanagem (FAA WET RWY BRK MU - DEPTH>3mm&HYDROPLANING). Qualquer ponto de dados abaixo da linha vermelha indica um potencial para hidroplanagem.

O coeficiente simulado de frenagem para o PR-TLZ, assumindo um valor “0” para todas as velocidades, é mapeado na Figura 24 (círculos pretos). Isso equivale a nenhuma frenagem e que a desaceleração esperada corresponderia à linha preta mostrada na Figura 23 (apenas frenagem aerodinâmica).

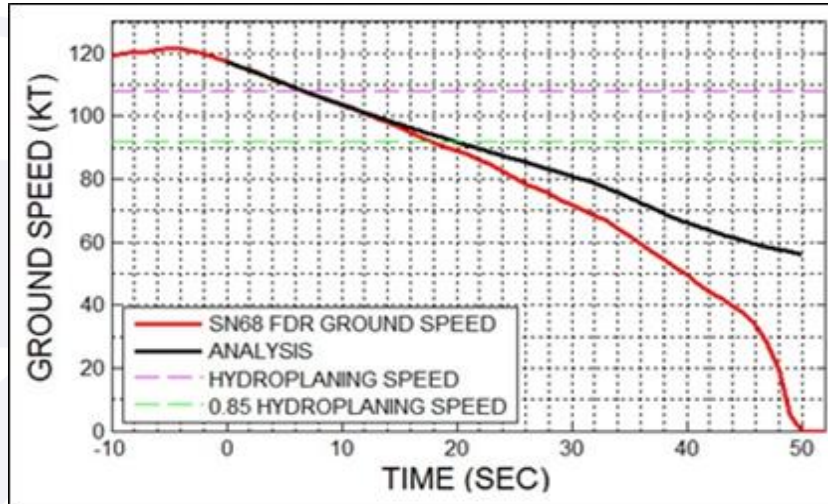
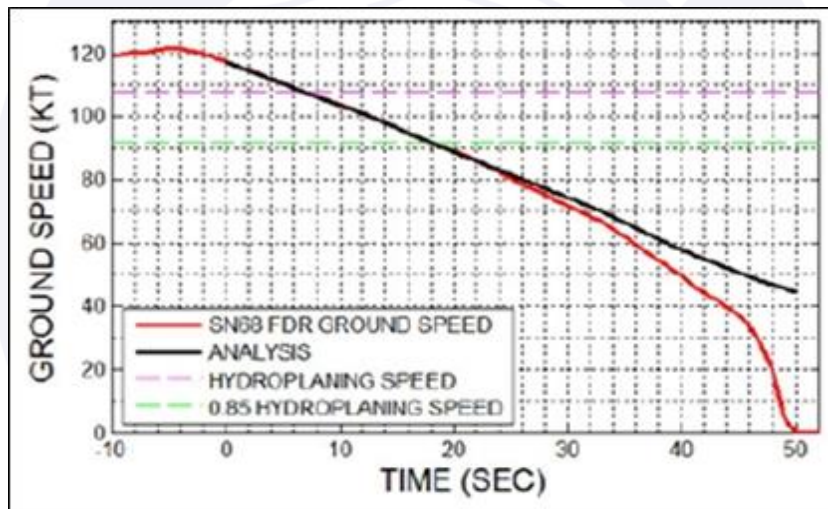
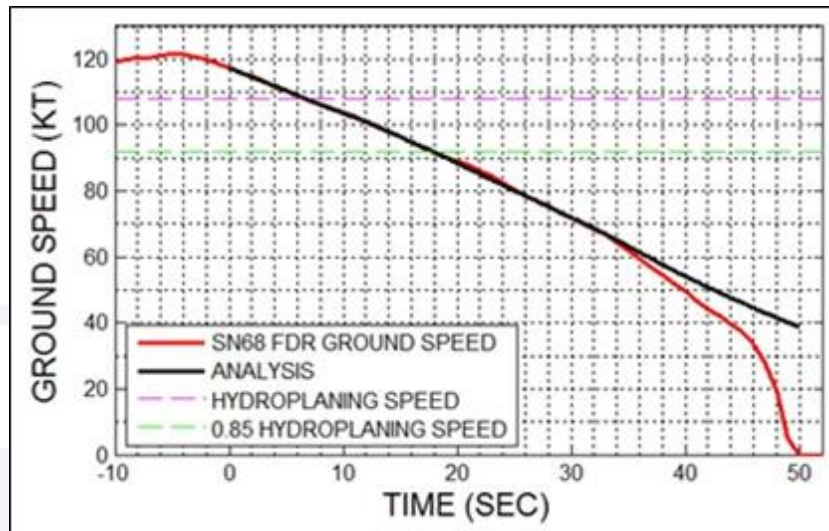
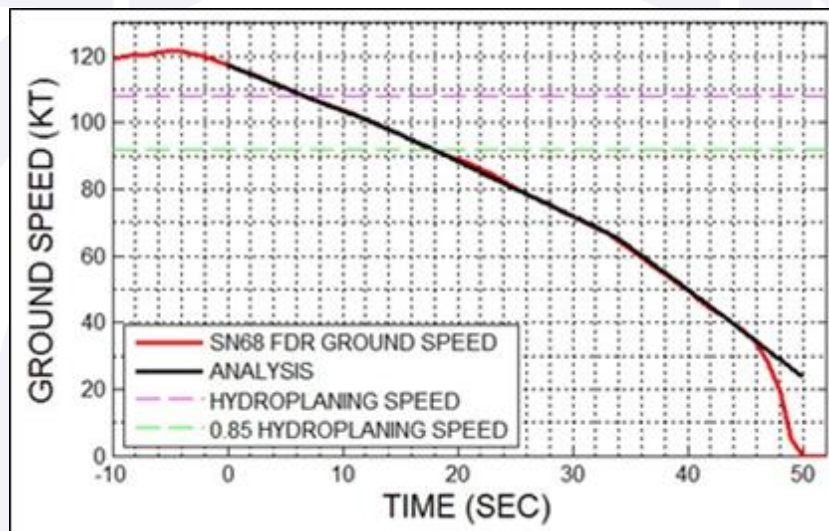
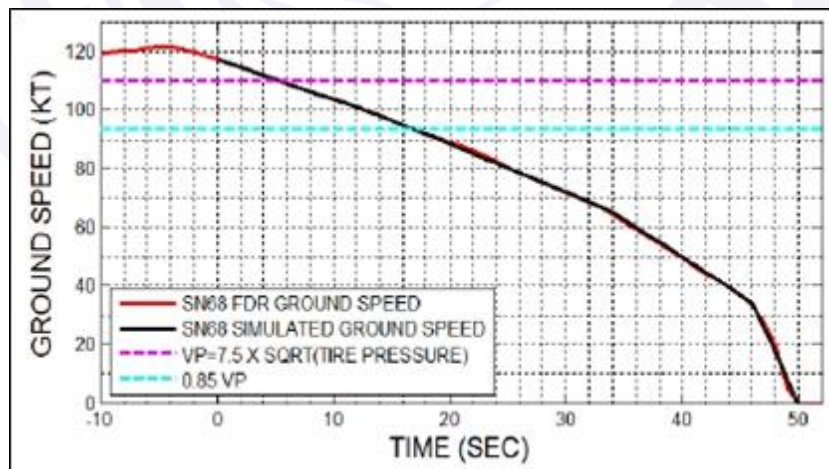
As Figuras 25 a 29 descrevem como o ajuste da curva progride à medida que os valores do coeficiente de frenagem são ajustados para corresponder à curva de análise com a curva de *ground speed* (SN68). Os valores do coeficiente de frenagem são aplicados progressivamente até que a curva de análise corresponda à curva de velocidade do solo SN68, rendendo os valores na Tabela 4.

- Figura 25 - Coeficientes de Frenagem:  $CF_T = 0$ ;  $CF_{T+4} = 0,04$ , constante após;
- Figura 26 - Coeficientes de Frenagem:  $CF_T = 0$ ;  $CF_{T+4} = 0,04$ ;  $CF_{T+12} = 0,08$ , constante após;

- Figura 27 - Coeficientes de Frenagem:  $CF_T = 0$ ;  $CF_{T+4} = 0,04$ ;  $C_{T+12} = 0,08$ ;  $CF_{T+18} = 0,10$ , constante após;
- Figura 28 - Coeficientes de Frenagem:  $CF_T = 0$ ;  $CF_{T+4} = 0,04$ ;  $C_{T+12} = 0,08$ ;  $CF_{T+18} = 0,10$ ;  $C_{T+34} = 0,19$ , constante após;
- Figura 29 - Coeficientes de Frenagem:  $CF_T = 0$ ;  $CF_{T+4} = 0,04$ ;  $C_{T+12} = 0,08$ ;  $CF_{T+18} = 0,10$ ;  $C_{T+34} = 0,19$ ;  $CF_{T+46} = 0,65$ .

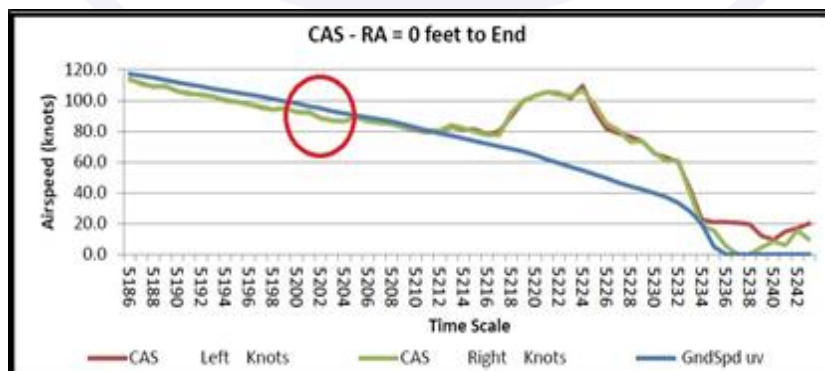
Figura 31 - Velocidade calibrada x ground speed.

De acordo com os dados obtidos por meio da gravação do CVFDR, foi possível verificar que, na ocasião do pouso da aeronave (escala de tempo 5203), a velocidade em relação ao solo era 3,5 kt superior à velocidade calibrada. Sendo assim, pressupôs-se que havia uma componente de vento de cauda, com intensidade de 3,5 kt (Figura 31).

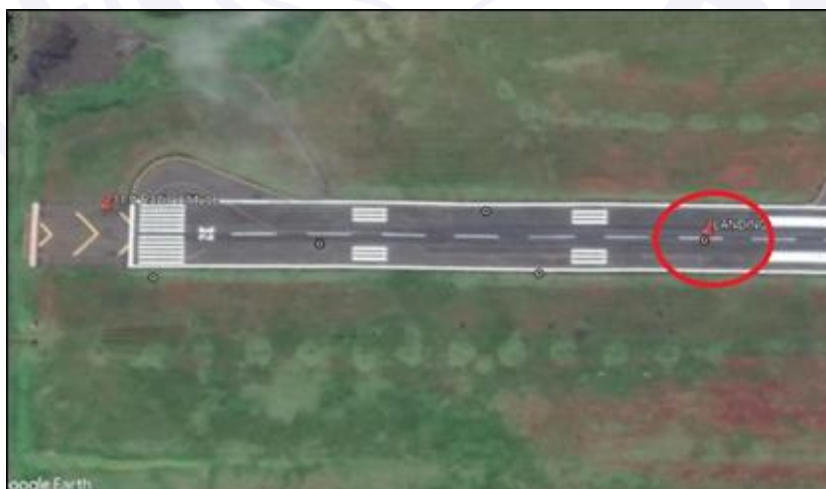
Figura 32 - Ponto de toque na pista em relação à cabeceira 32.

A representação de dados obtidos por meio da degravação do CVFDR indicou que o toque na pista ocorreu na *Touchdown Zone* (TDZ - Zona de Contato), cerca de 70 m antes da marca de 1.000 ft, conforme ilustrado pela Figura 32.

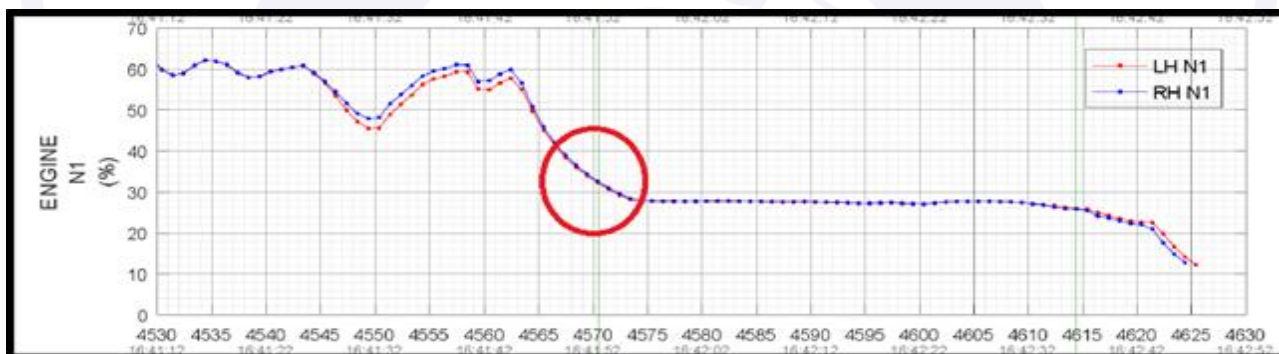
Figura 34 - Variação de N1 dos motores da aeronave.

Conforme observado na Figura 34, durante esse evento, não houve incremento na potência desenvolvida pelos motores da aeronave. A área circunscrita em vermelho indica o momento do toque da aeronave na pista (16:41:52). Também, não houve alteração no regime dos motores (% N1) durante a corrida após o pouso.

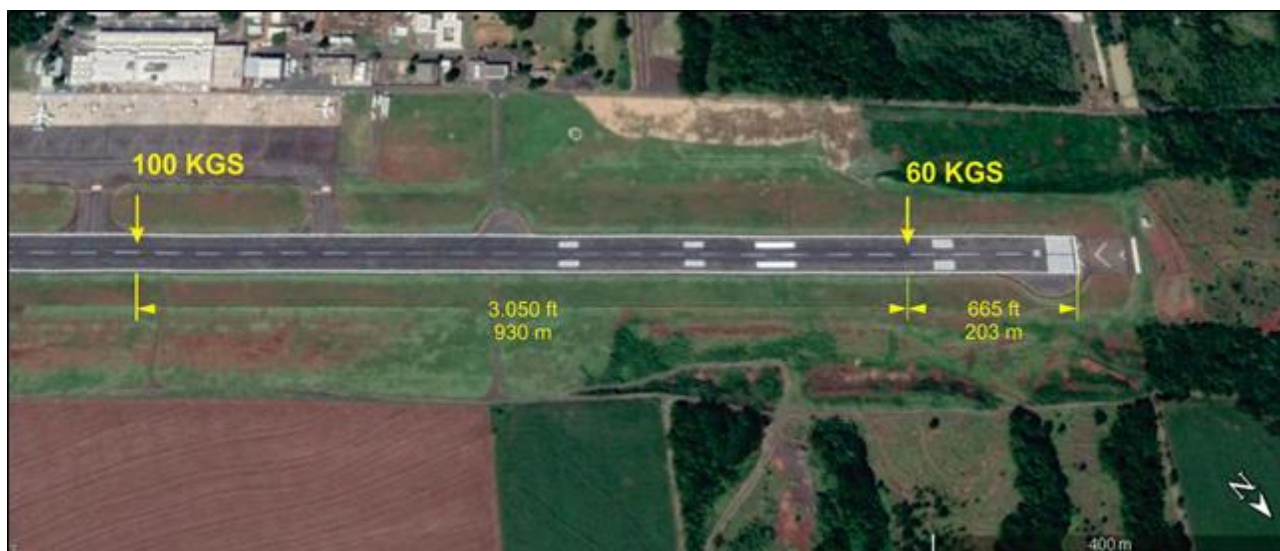
Figura 35 - Representação da distância percorrida pela aeronave a partir do ponto de 100 KGS até 60 KGS.

Por meio de dados de voo obtidos pela degravação do CVFDR, foi possível ilustrar a desaceleração da aeronave, de 100 kt para 60 kt (Figura 35).

Os gravadores de dados de voo da aeronave indicaram que o freio de emergência foi acionado quando restavam 500 ft para o final da pista.
