COMANDO DA AERONÁUTICA
CENTRO DE INVESTIGAÇÃO E PREVENÇÃO DE
ACIDENTES AERONÁUTICOS

RELATÓRIO FINAL
A-082/CENIPA/2019

OCORRÊNCIA:	ACIDENTE
AERONAVE:	PT-KLO
MODELO:	PA-28-180
DATA:	27MAIO2019

O presente Relatório Final refere-se ao acidente com a aeronave PT-KLO, modelo PA-28-180, ocorrido em 27MAIO2019, classificado como “TURB - Encontro com turbulência em voo”.

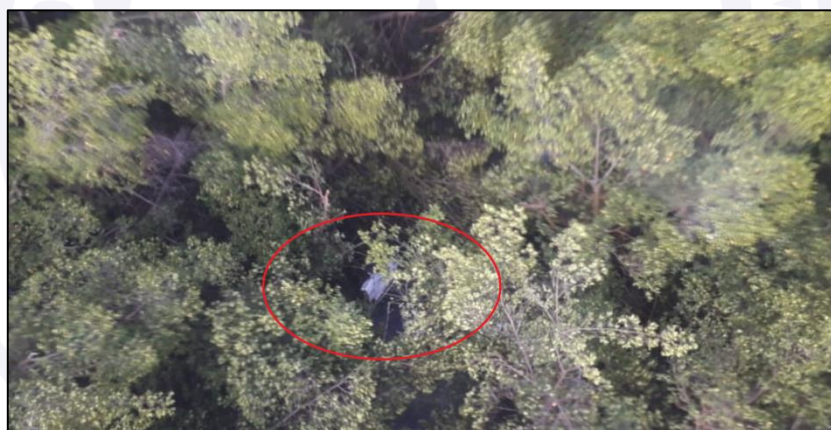
Figura 15 - Vista aérea do núcleo dos destroços na área de manguezal.

Os destroços foram encontrados nas coordenadas geográficas 11°24'53"S/ 037°21'51"W, em uma área de manguezal, com vegetação fechada e característica daquele tipo de ecossistema, localizada às margens do Rio Piauitinga, aproximadamente a 30nm a sudoeste de SBAR e cerca de 1.300 metros à esquerda da rota pretendida (Figura 15).

Várias partes da aeronave se separaram ainda em voo, tendo sido encontradas no solo, em uma disposição predominantemente linear.

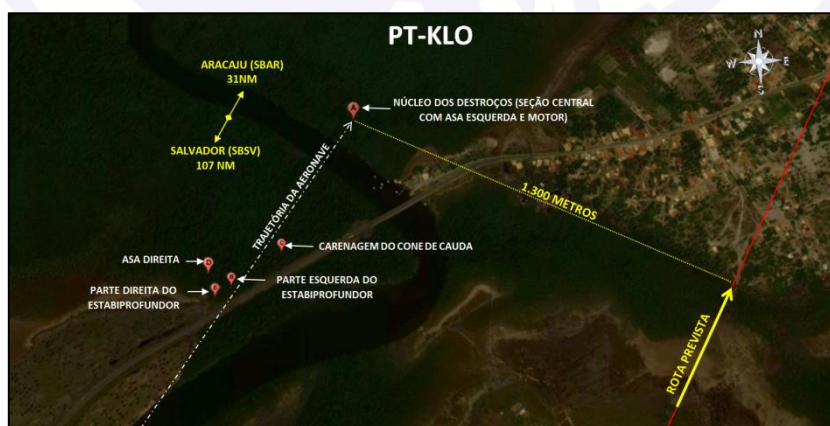
Figura 17 - Croqui do acidente sobreposto à vista do Google Maps.

As diversas partes da aeronave, tendo como ponto de referência o núcleo dos destroços (fuselagem, asa esquerda e motor), foram assim localizadas: a asa direita a 470m, o lado direito do estabilizador horizontal a 480m e a carenagem do cone de cauda a 340m de distância (Figura 17).

Em data posterior à presença dos técnicos do Sistema de Investigação e Prevenção de Acidentes Aeronáuticos (SIPAER) no local do acidente, outra parte do estabilizador horizontal (lado esquerdo) foi localizada a 460m do núcleo dos destroços.

No entanto, a disposição dos destroços, de acordo com o croqui da Figura 17, indicou que a trajetória final da aeronave se deu no sentido Salvador/Aracaju, com uma orientação (proa magnética) próxima do rumo magnético (056°) da aerovia W33.

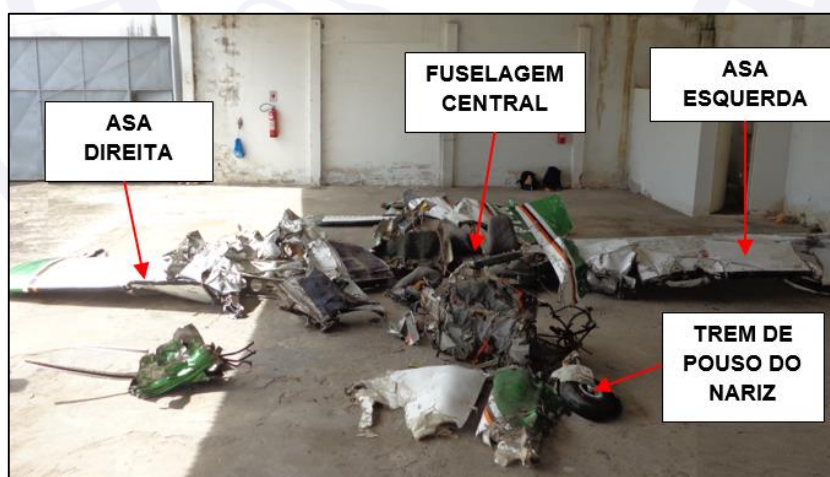
Figura 22 - Vista frontal da reconstituição dos destroços.

Foi realizada a reconstituição dos destroços com o objetivo de orientar o desenvolvimento de um cenário para explicar a sequência de separação das partes e deformações (Figuras 22, 23, 24, 25).

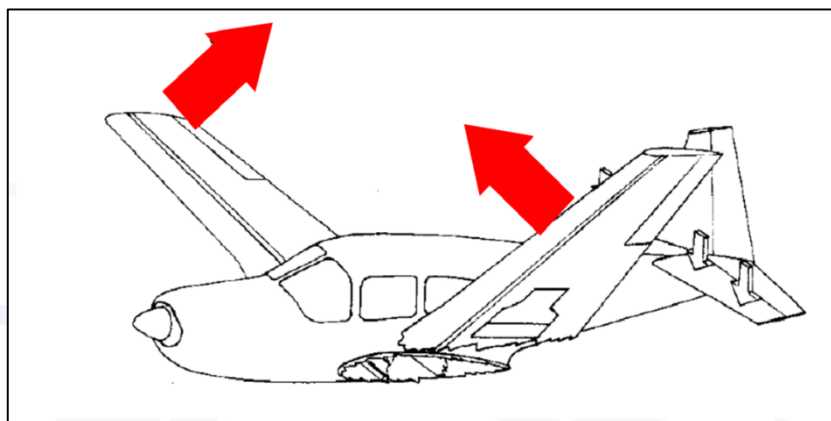
Figura 37 - Movimento relativo da aeronave após a separação da asa.

Dessa maneira, quando uma pressão for aplicada no profundor, em um mergulho sob regime de velocidade superior à V_{ne} , a força G irá crescer a um valor superior ao da estrutura da asa e esta irá se romper por flexão para cima (Figura 37).

Um painel de asa, ao separar-se devido à excessiva carga G positiva, superior à de projeto, provoca um brusco movimento de rolamento da aeronave para o seu lado, enquanto ele fará o mesmo para cima da fuselagem.

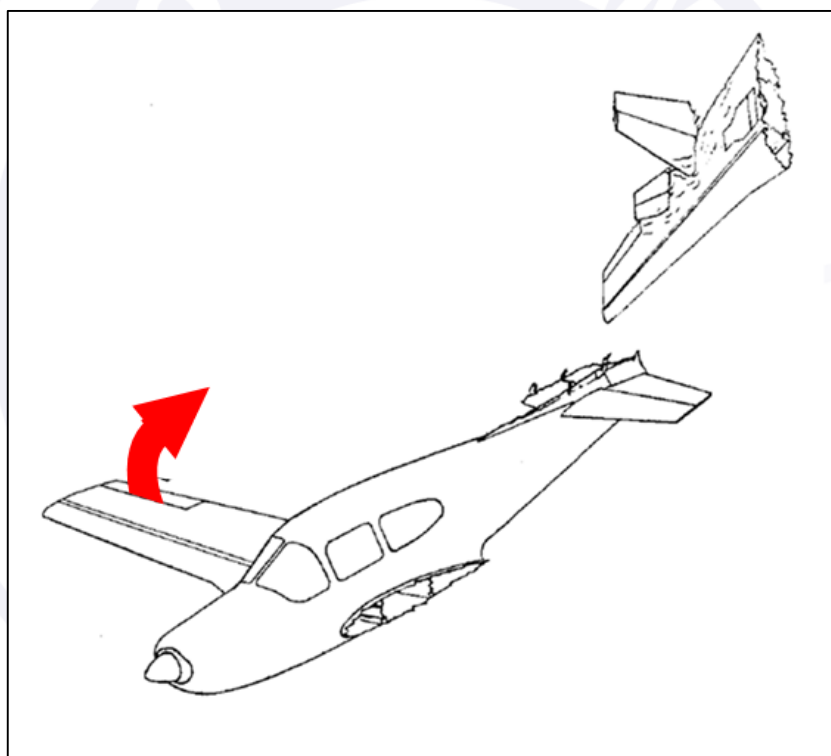
Figura 38 - Diagramação simplificada de dano à cauda, decorrente de uma separação da asa submetida à carga G superior à de projeto.

Isso poderá resultar na colisão das asas e, na sequência, com a deriva, o que é simplificada apresentada na Figura 38, visto que o grupo motopropulsor continuará momentaneamente tracionando a aeronave, enquanto que o painel de asa se desacelera rapidamente.

Adicionalmente, dependendo da razão de rolamento da fuselagem, o cone de cauda se deforma por torção e o estabilizador horizontal, em reação a esse movimento, se deforma por flexão para baixo, podendo ocorrer a quebra da longarina e separação de painéis;

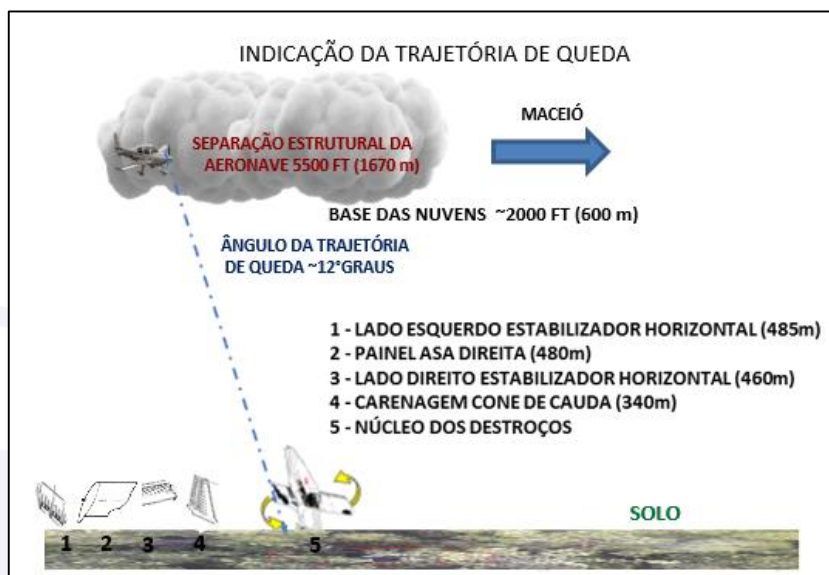
Figura 41 - Ângulo estimado da trajetória de queda do PT-KLO.

A partir do exame e reconstituição das partes da aeronave, pôde-se construir um cenário da sequência de separações e os seus motivos. A análise dos destroços se inicia com a estimativa do ângulo de queda até o solo, a partir do instante em que a separação estrutural em voo se consumou.

A partir da informação de altitude do voo e da distância das partes desprendidas, obteve-se o ângulo estimado da trajetória de queda (Figura 41).

A disposição dos destroços no terreno, espalhados linearmente na direção do voo, sentido Salvador/Aracaju, além de demonstrar que houve desprendimento de partes da aeronave ainda em voo, após a realização de uma segunda conversão de 180°, descarta a possibilidade da aeronave ter descrito uma trajetória conhecida como espiral descendente, quando se esperaria que os seus destroços se apresentassem mais concentrados e em disposição circular.
