**CENTRO DE INVESTIGAÇÃO E PREVENÇÃO DE**

**RELATÓRIO FINAL**

**A-134/CENIPA/2021**

OCORRÊNCIA:	ACIDENTE
AERONAVE:	PP-WRS
MODELO:	PA-34-220T
DATA:	25NOV2021

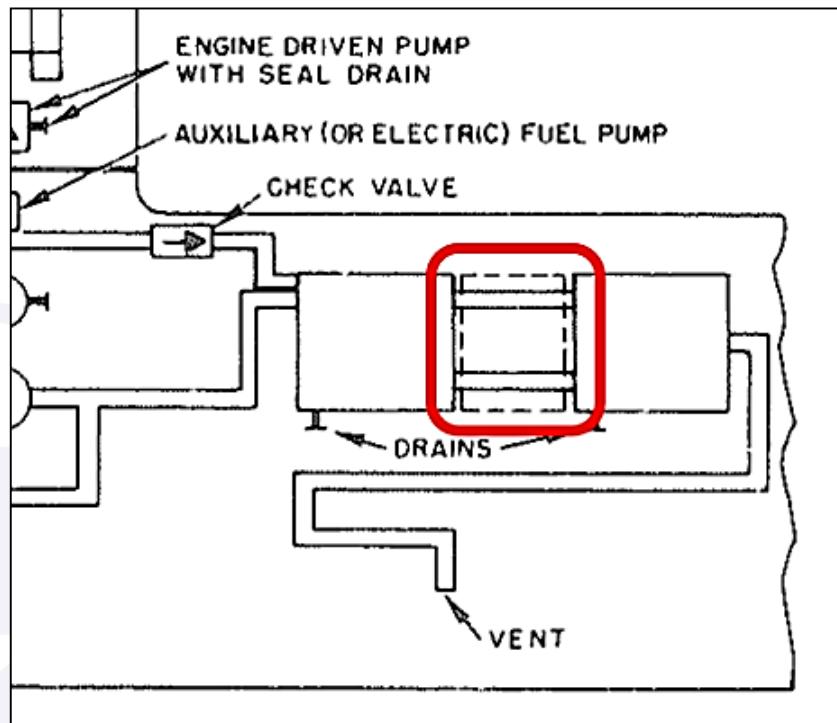
Figura 17 - Diagrama esquemático das aeronaves PA-34-220T - Sistema de combustível.  
Destaque em vermelho para a célula de combustível adicional.  
Fonte: adaptado *Pilot's Information Manual*.

Contudo, a evidência encontrada na asa direita do PP-WRS, apontou que essa aeronave era equipada com a referida célula adicional, tendo a capacidade total de 128 galões americanos, ou 484 litros de AvGAS (Figuras 17 e 18).
