Estudo Técnico Preliminar 59/2024

Número do processo: 48051.006032/2023-44

2.1. No ano de 2016, a área de engenharia abriu o processo nº 48400.000205/2016-84 com o objetivo de realizar a impermeabilização do espelho d'água do edifício Sede da ANM/DF, uma vez que este já se encontrava bastante deteriorado, apresentando diversas infiltrações no subsolo.

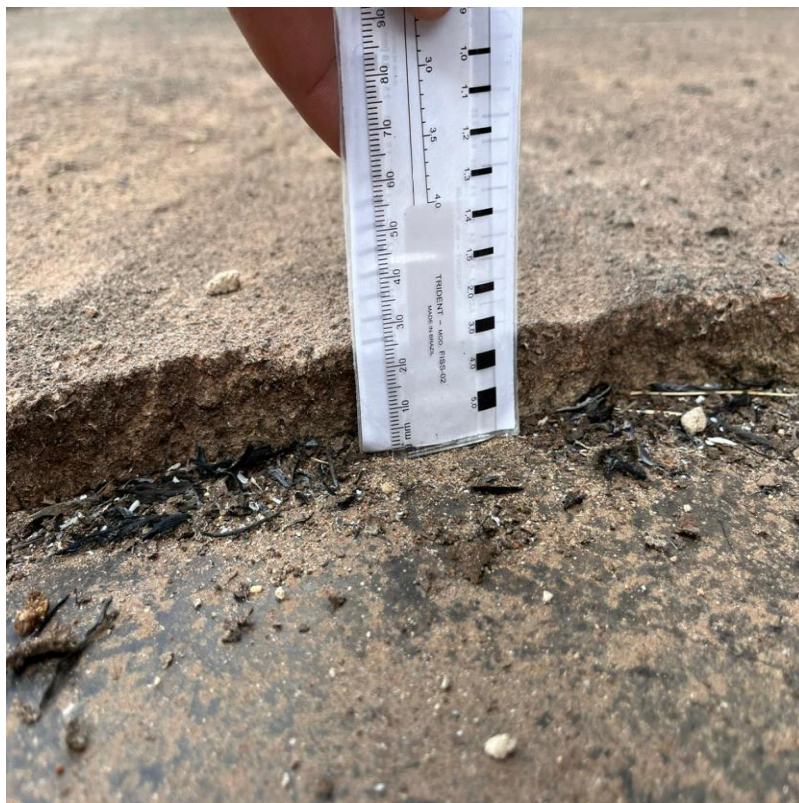
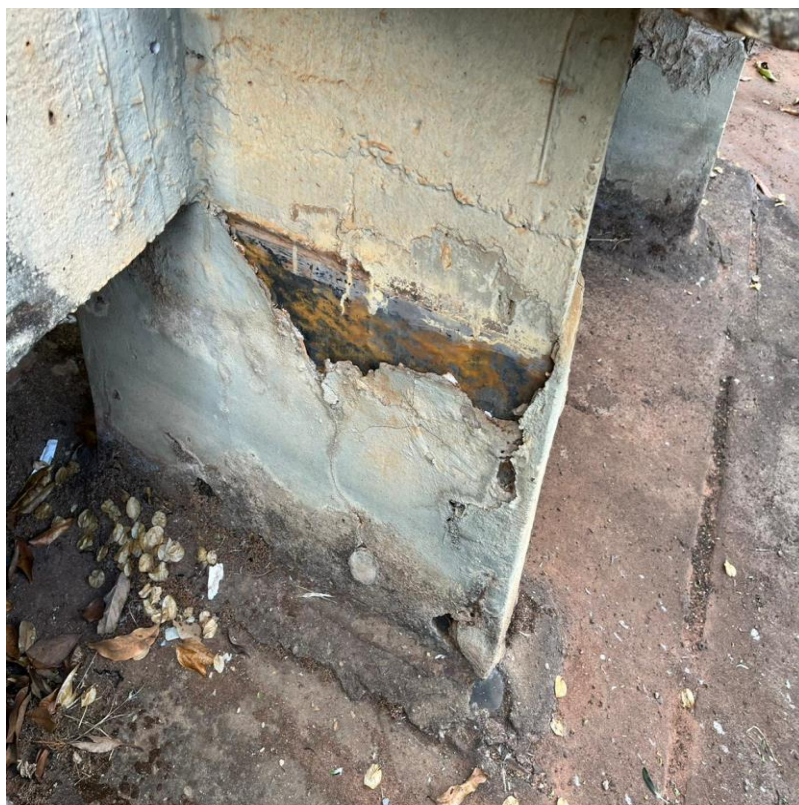
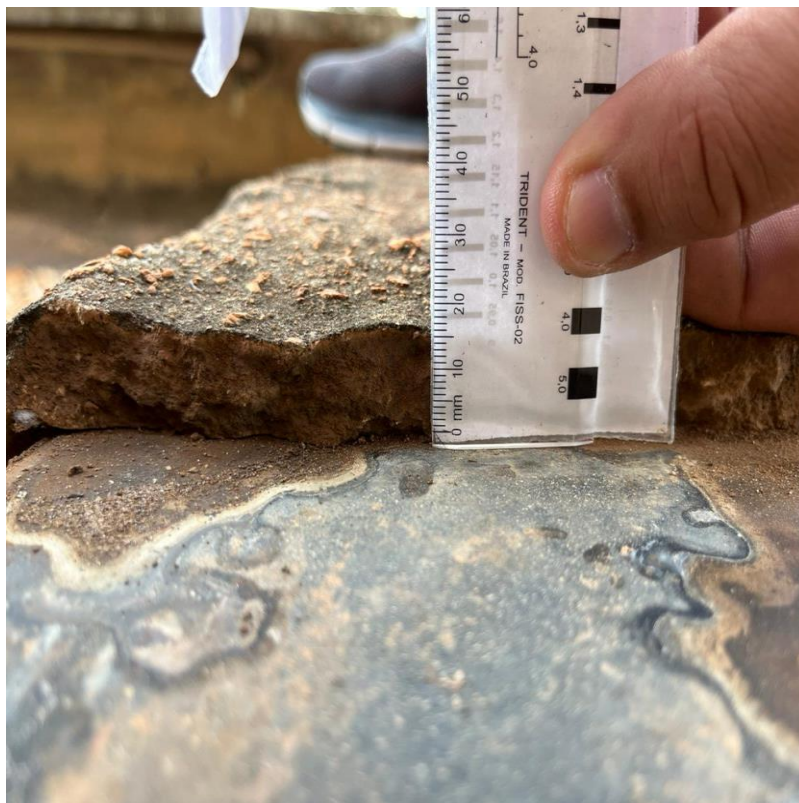
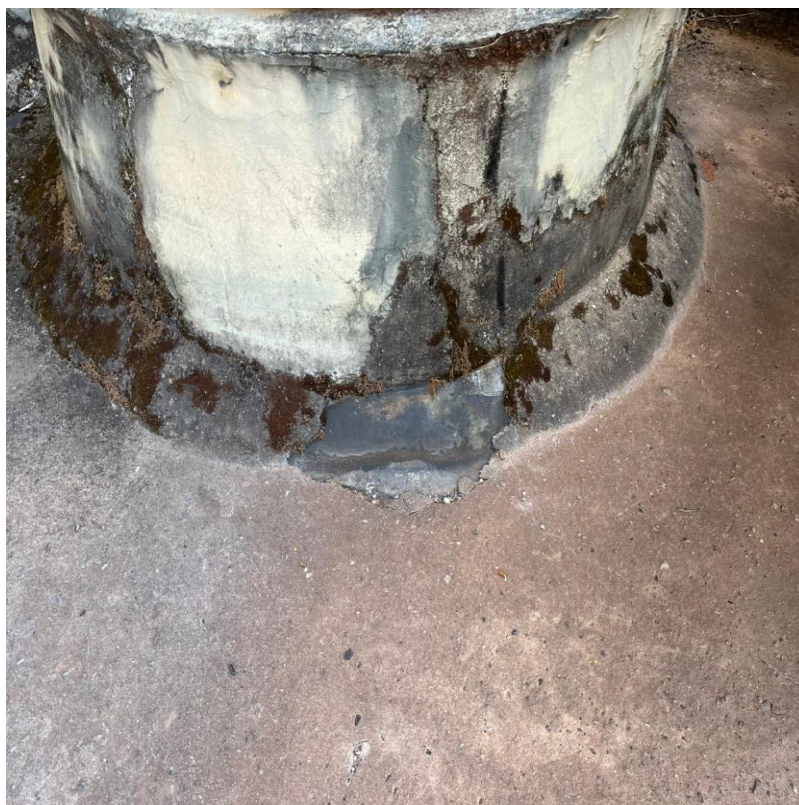
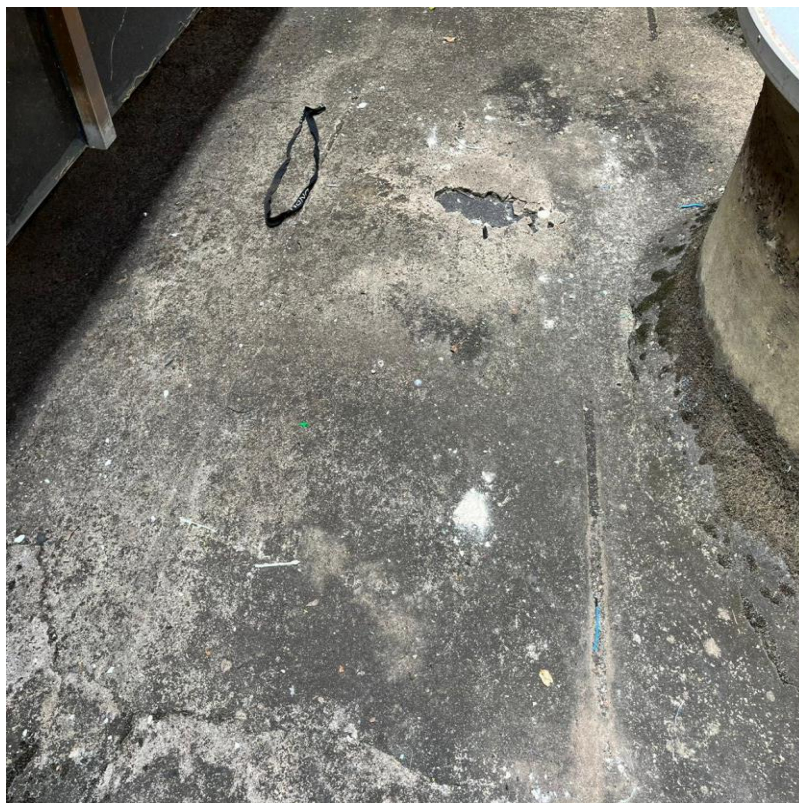
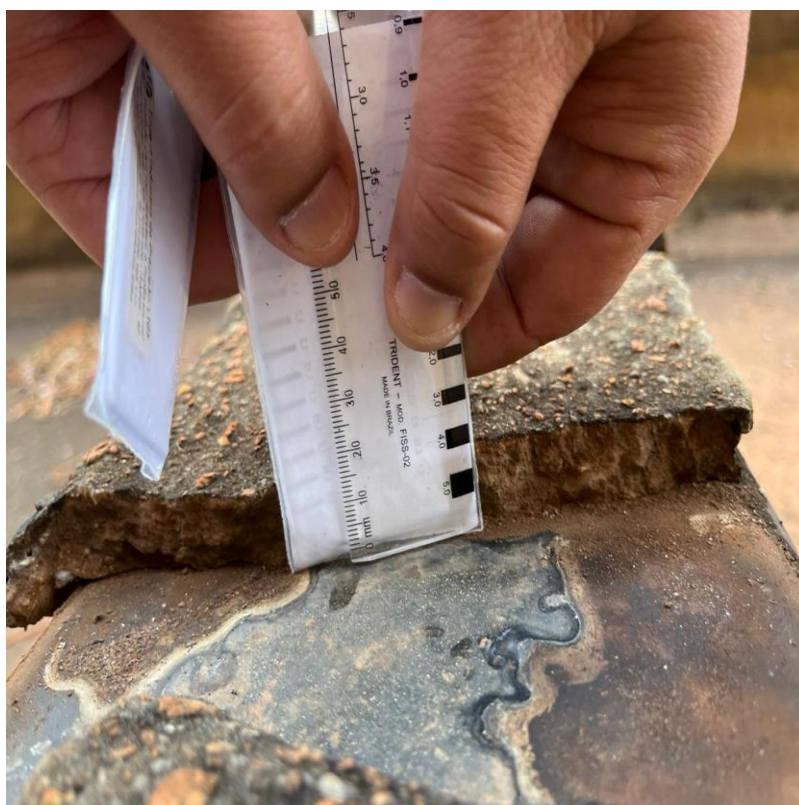
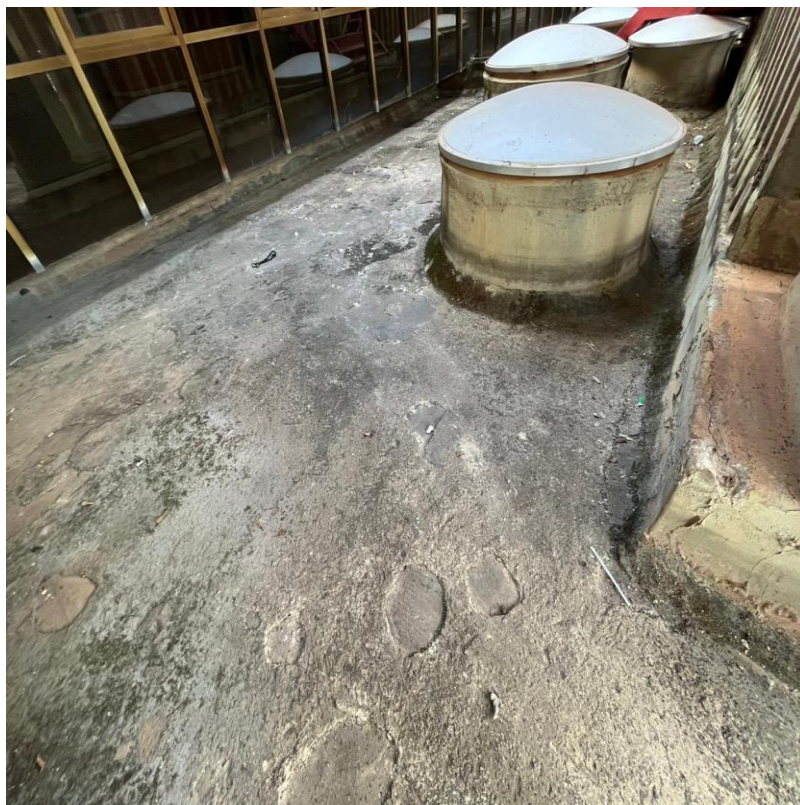
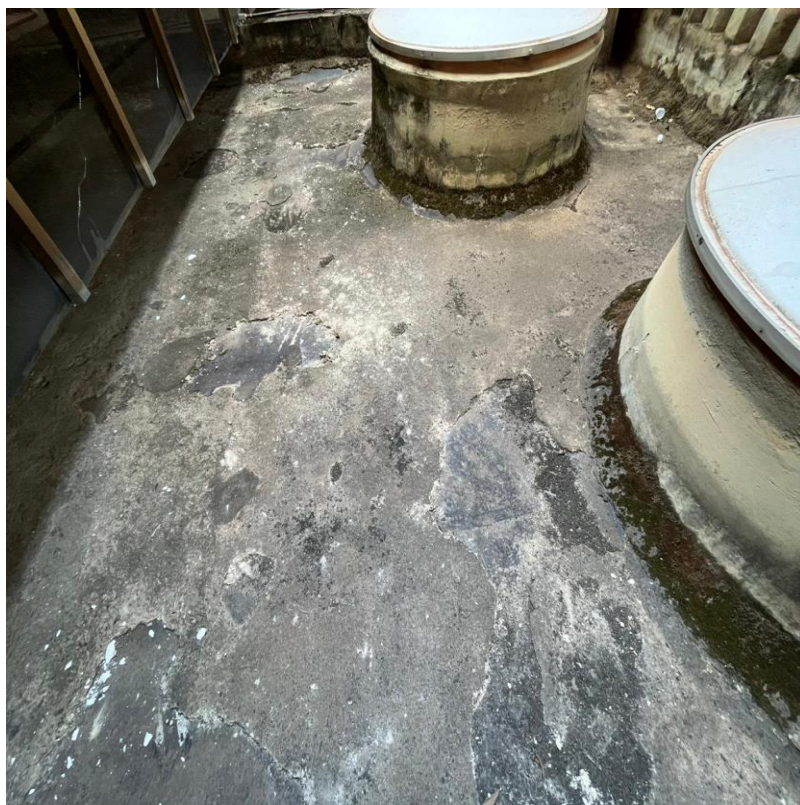
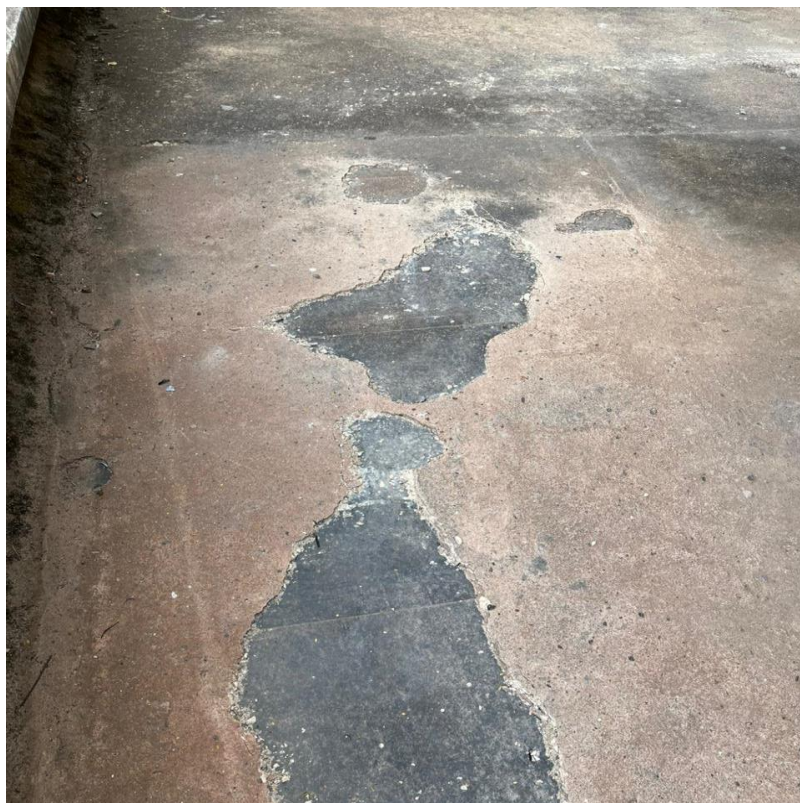
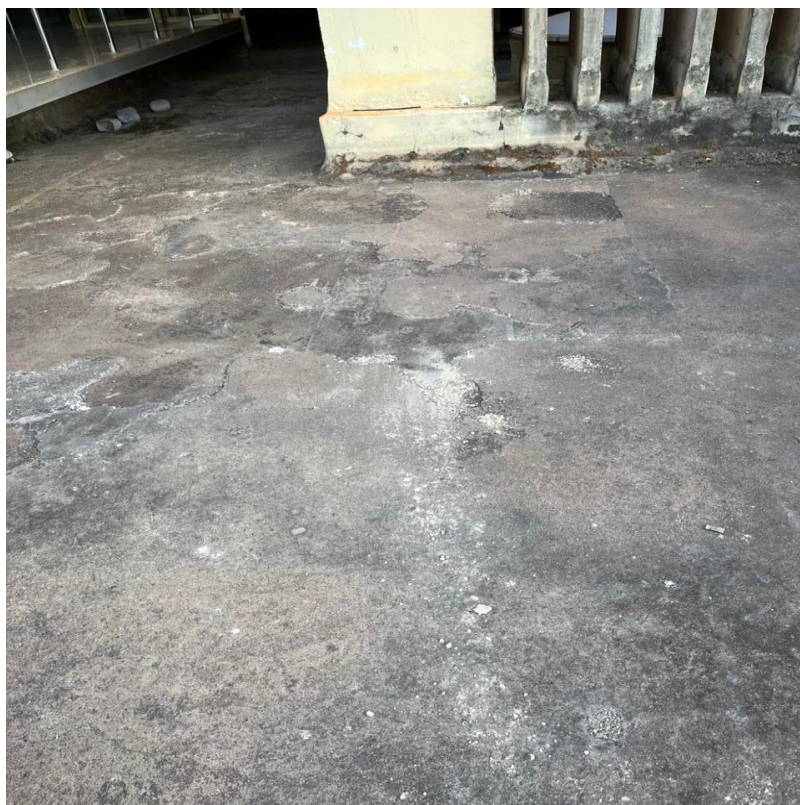
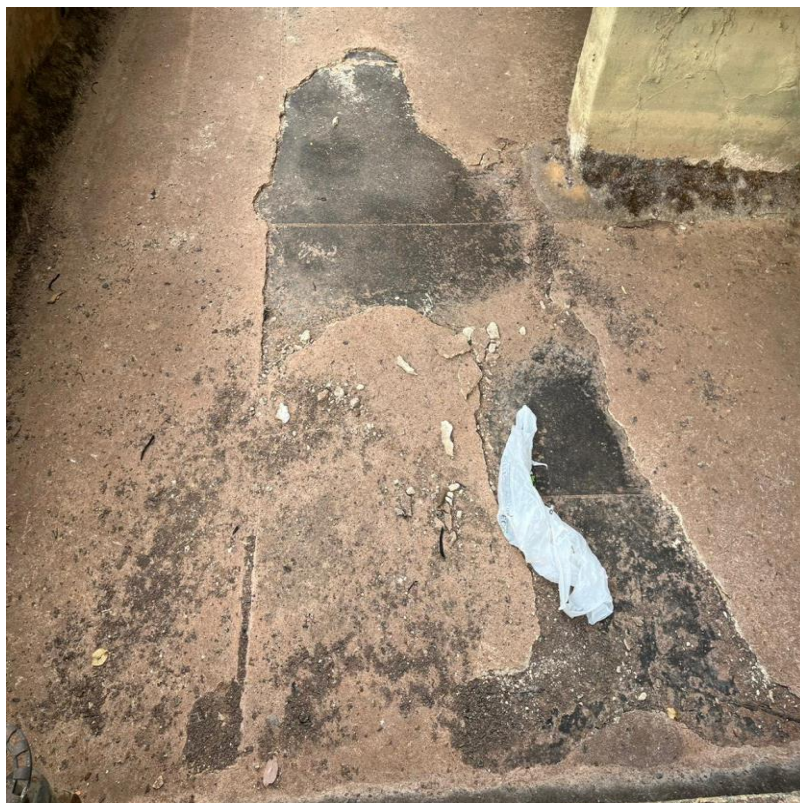
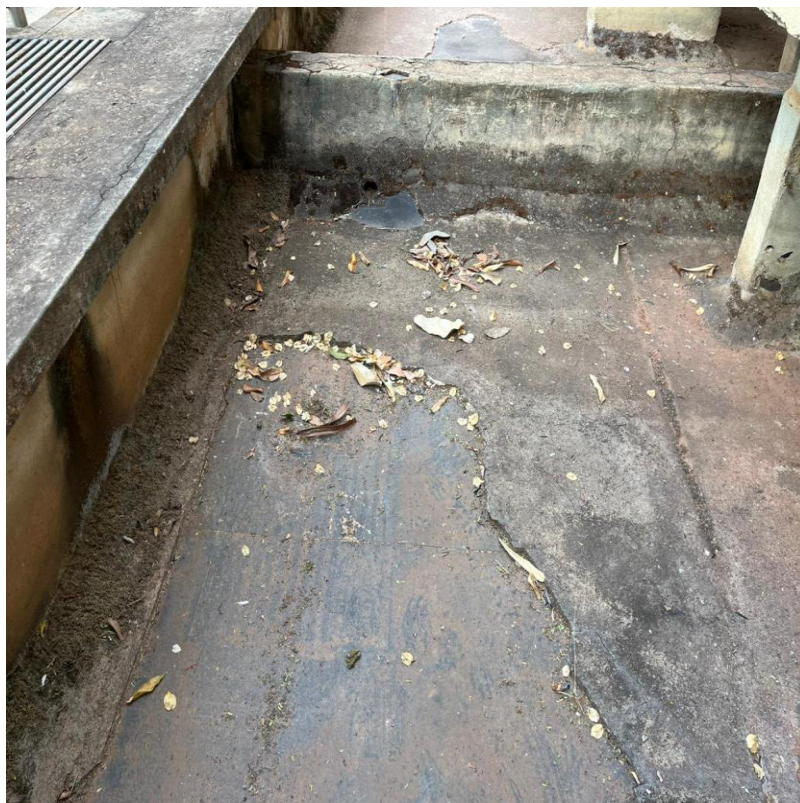
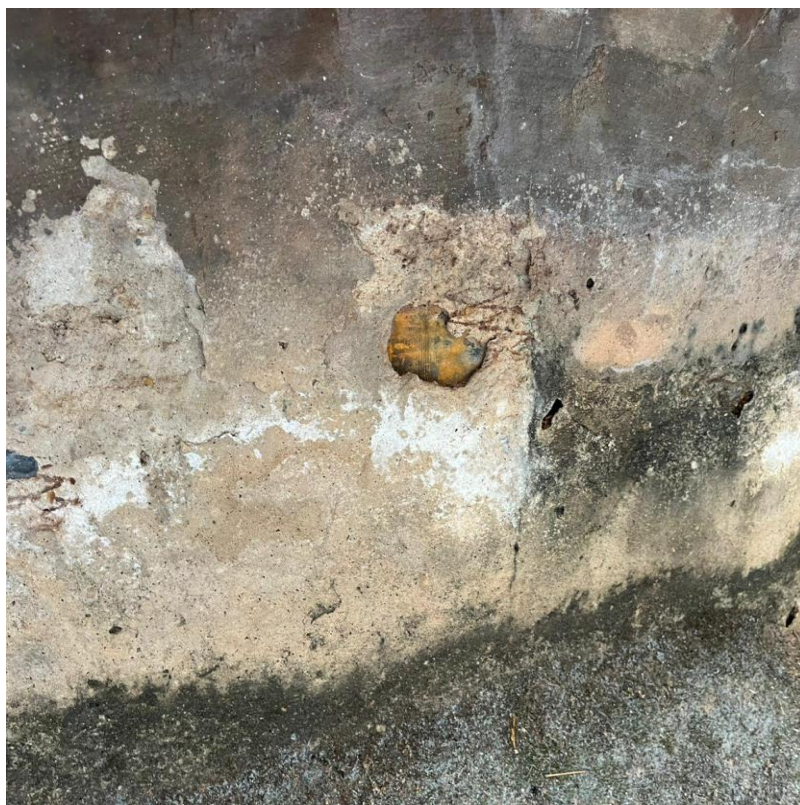
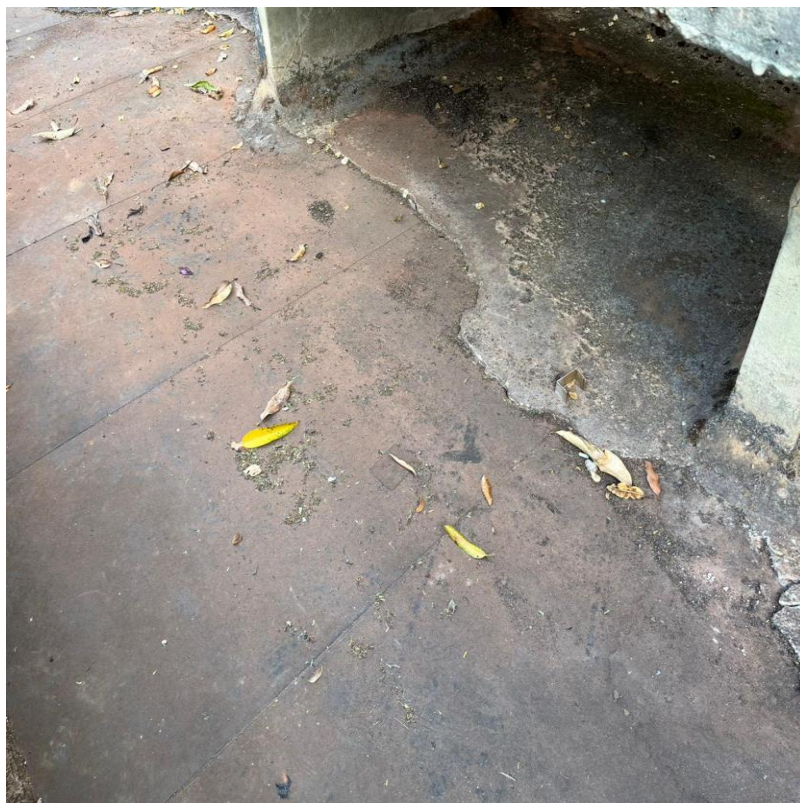
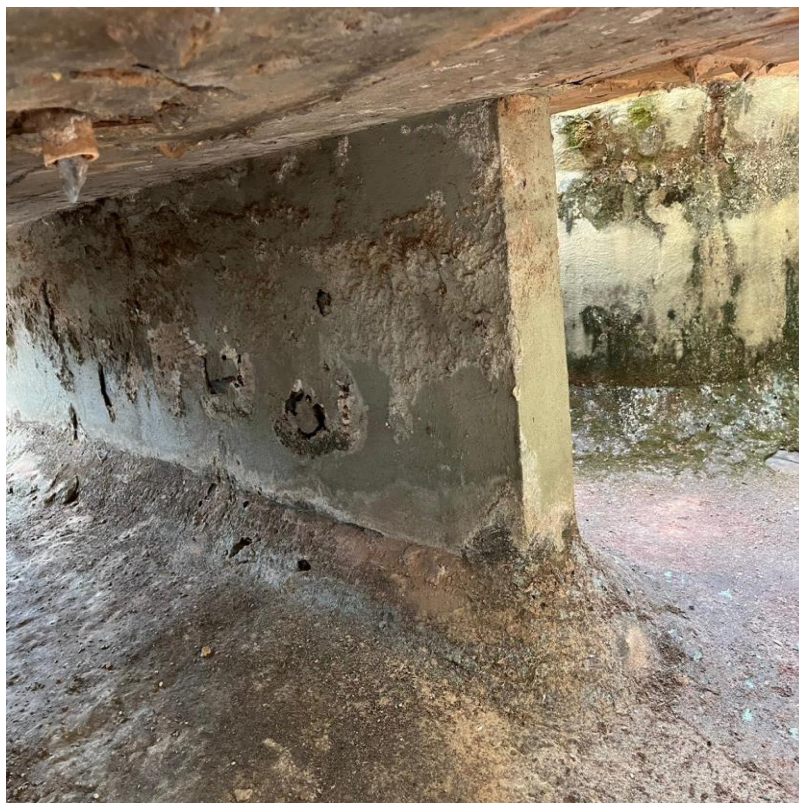
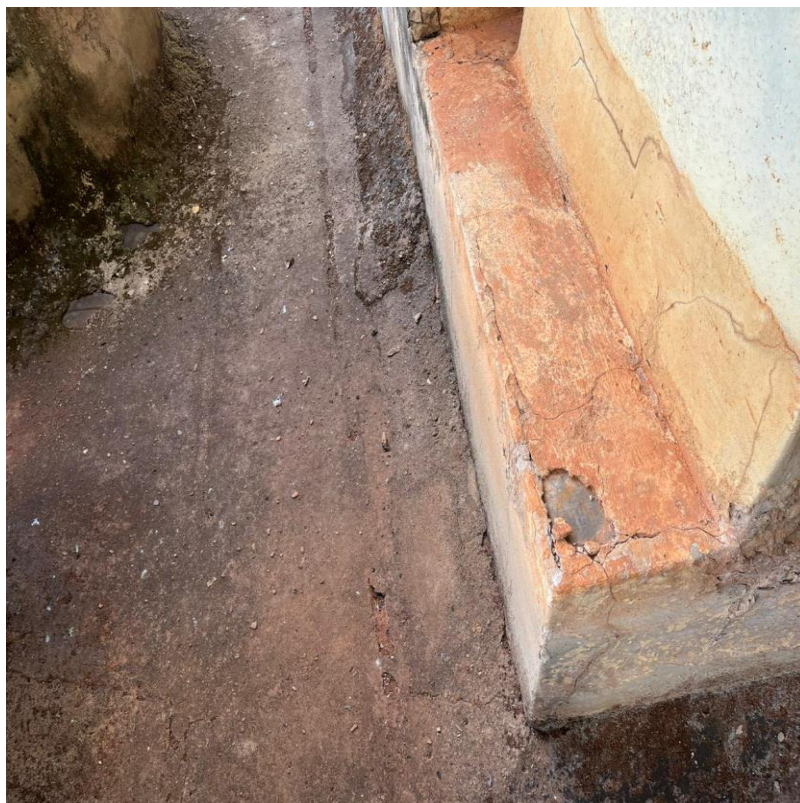
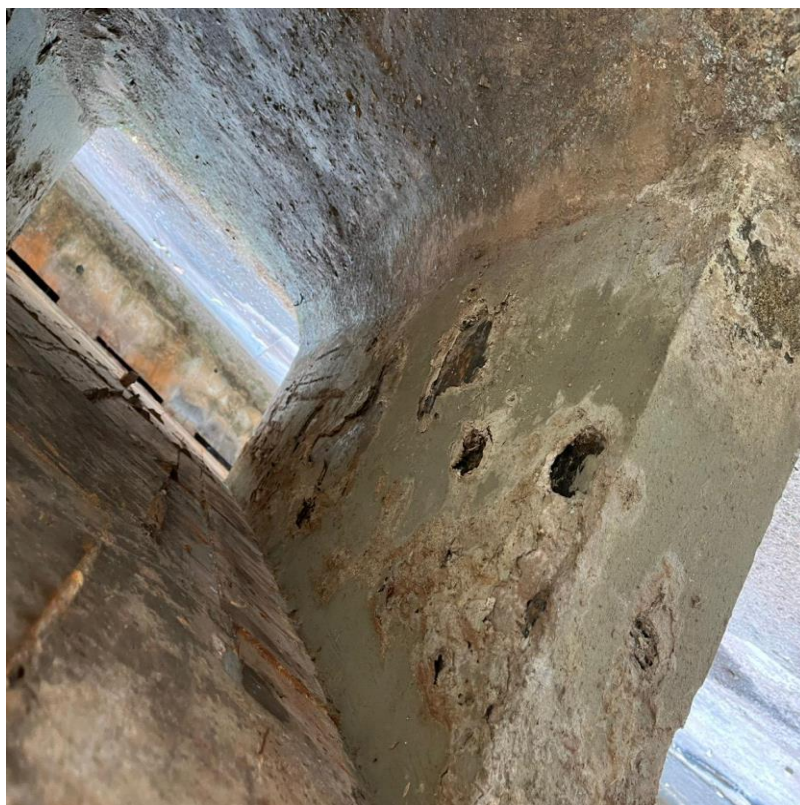
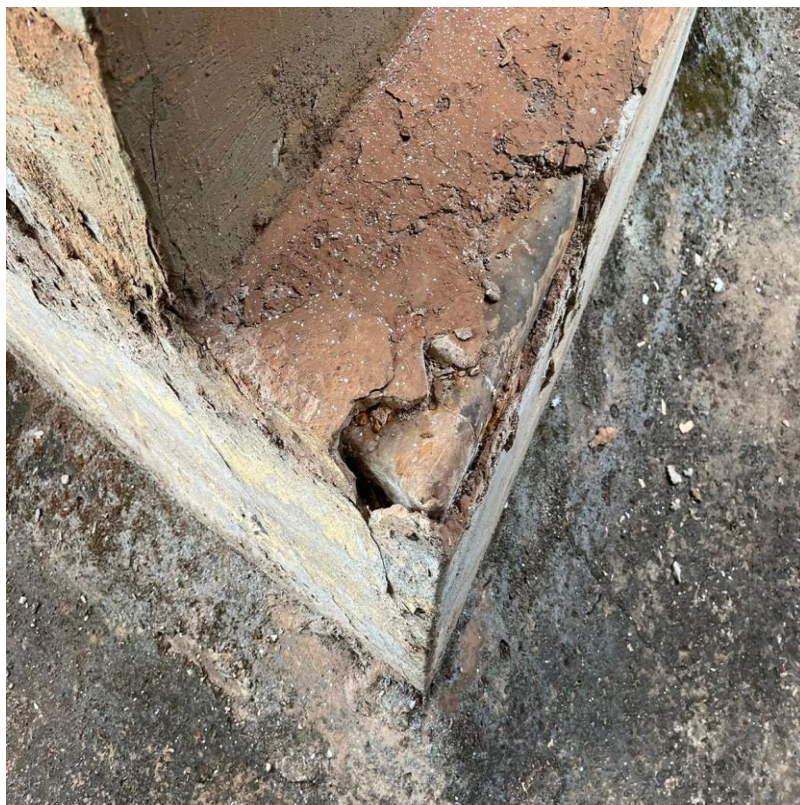
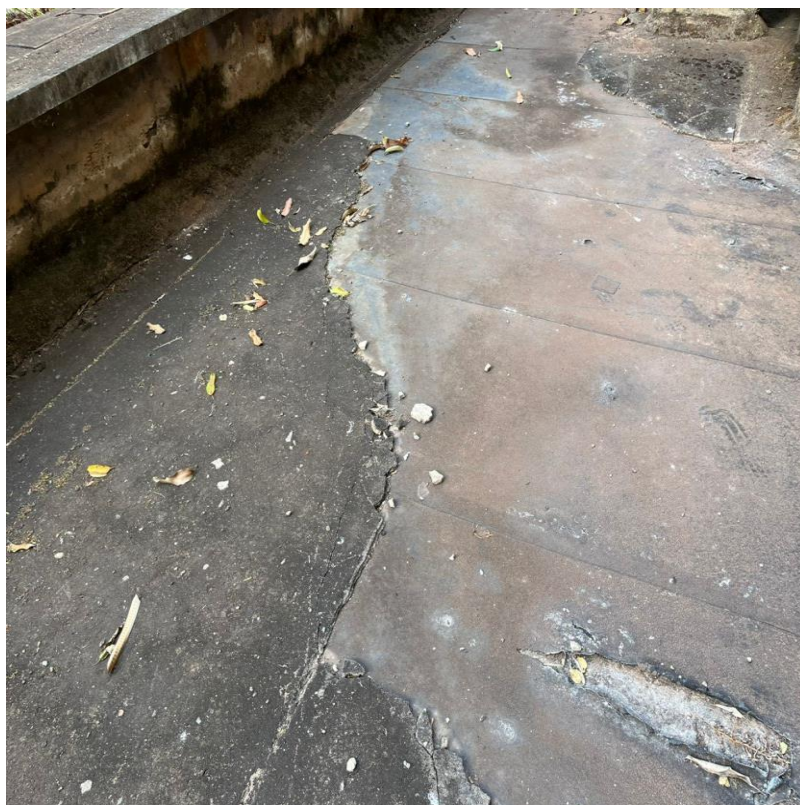
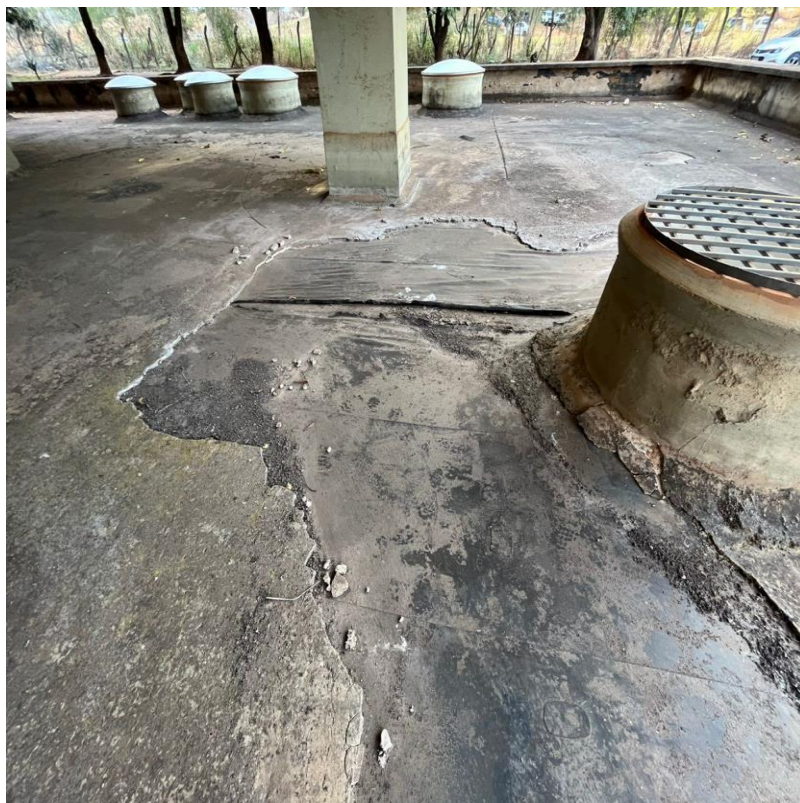
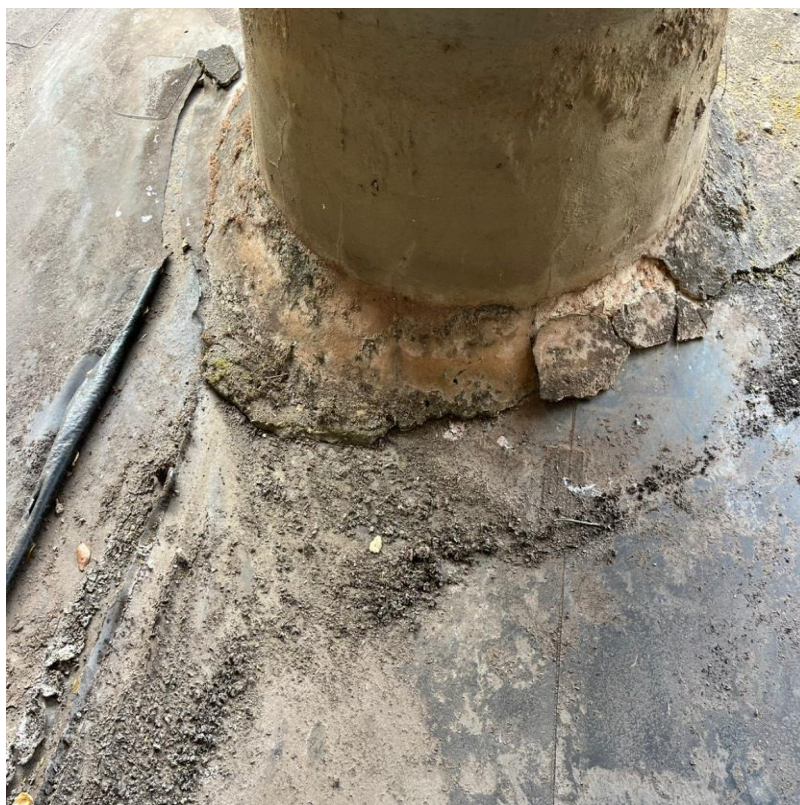
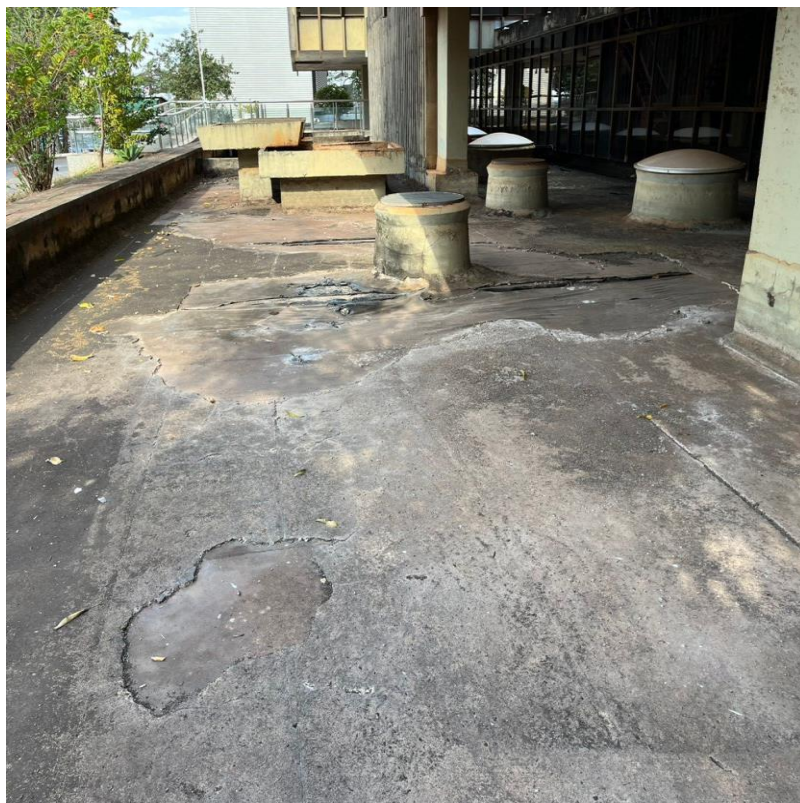
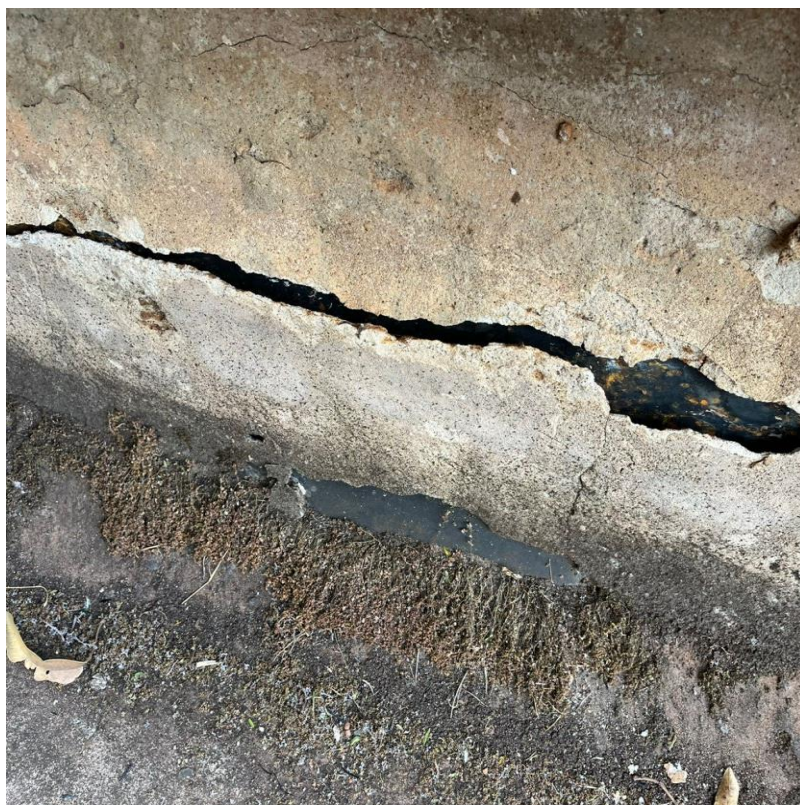
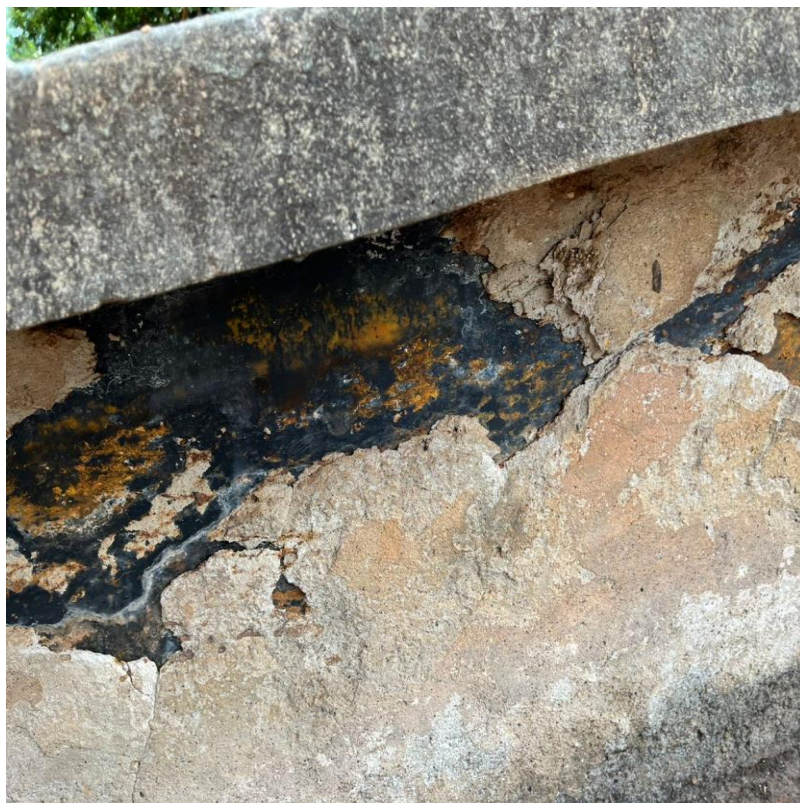
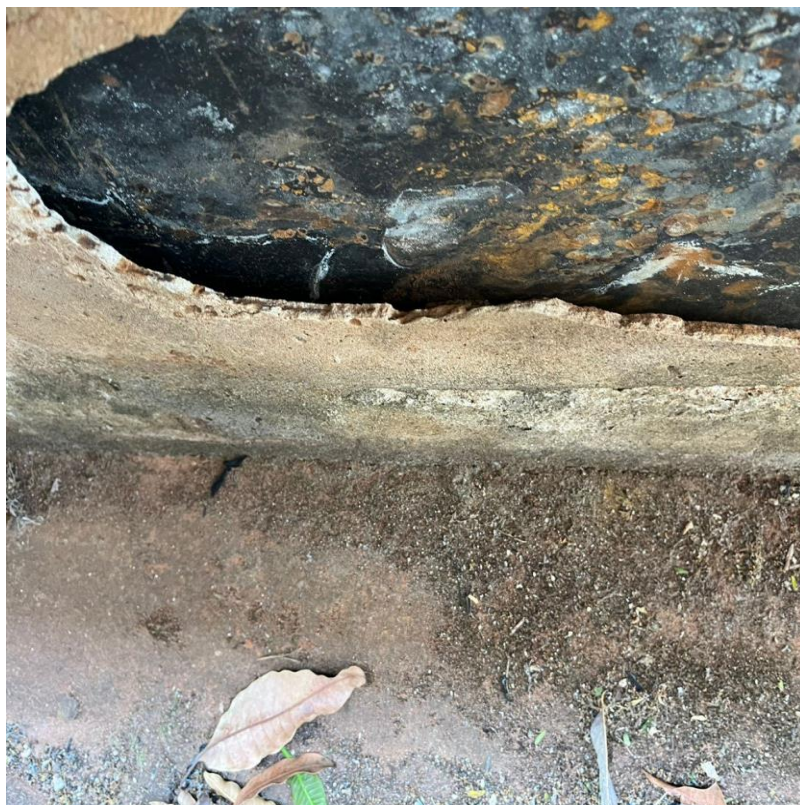
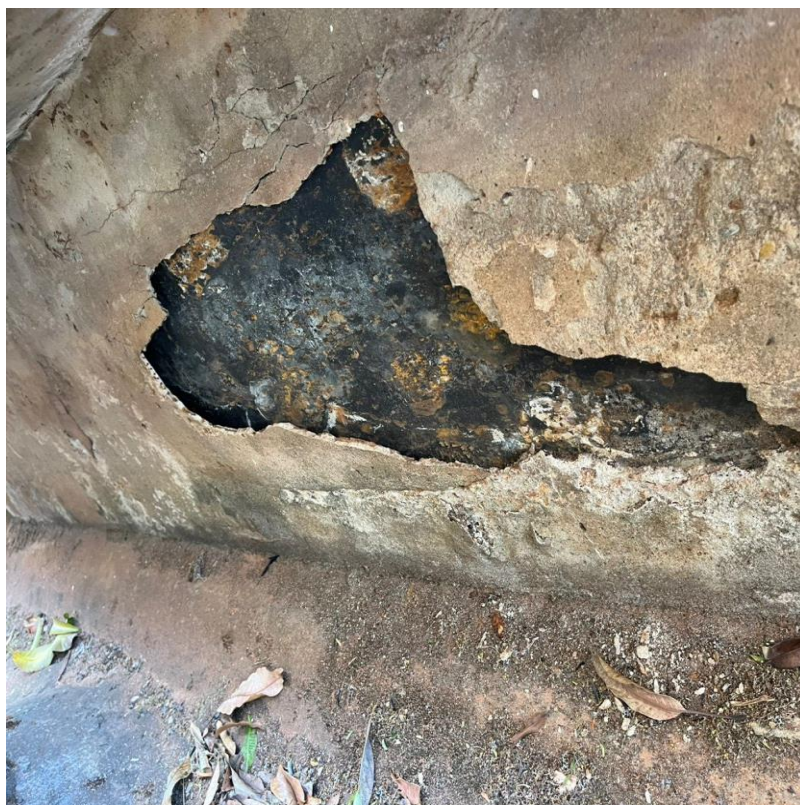
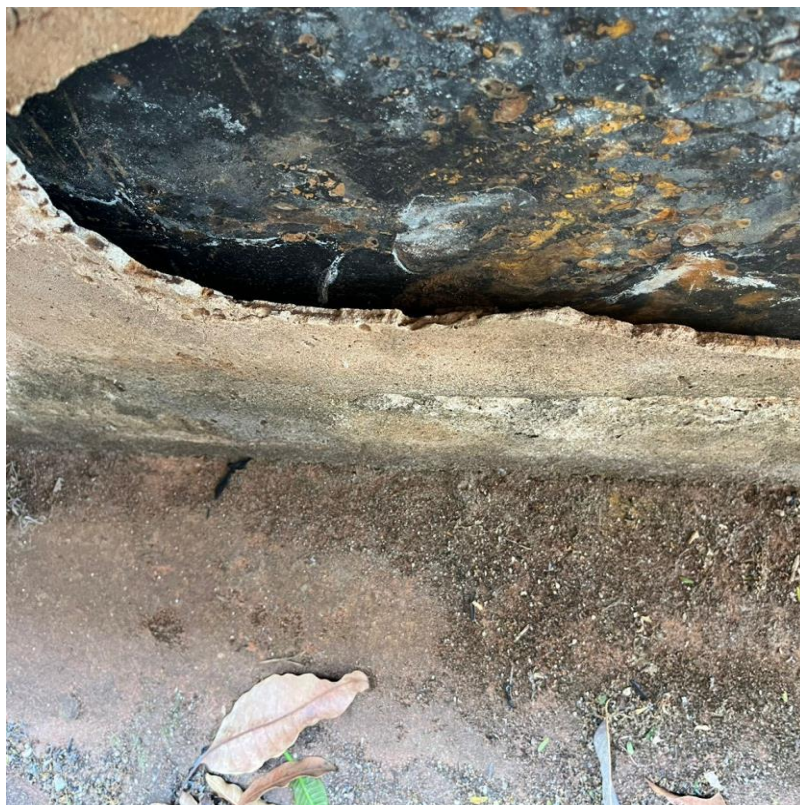
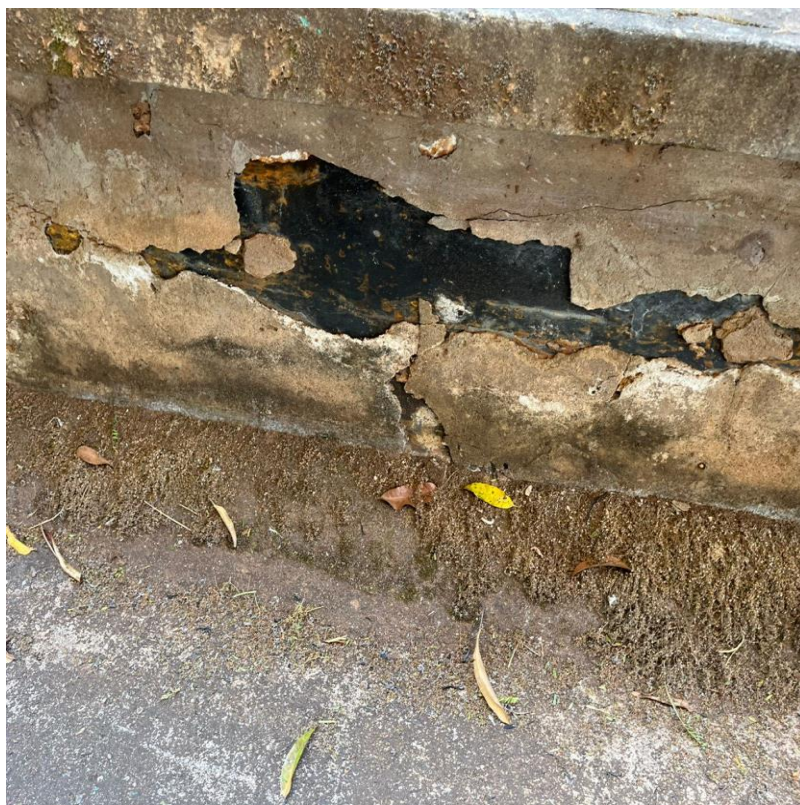
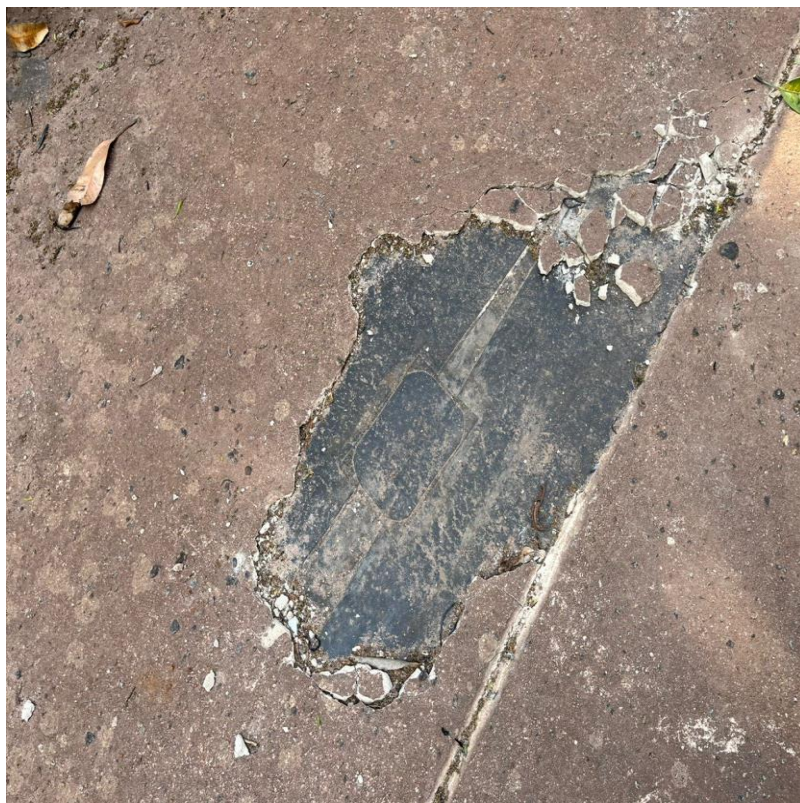
A seguir, algumas fotos referentes ao deslocamento de proteção mecânica registradas na antiga sede da ANM:
