Estudo Técnico Preliminar 59/2024

Número do processo: 48051.006032/2023-44

2.1. No ano de 2016, a área de engenharia abriu o processo nº 48400.000205/2016-84 com o objetivo de realizar a impermeabilização do espelho d'água do edifício Sede da ANM/DF, uma vez que este já se encontrava bastante deteriorado, apresentando diversas infiltrações no subsolo.

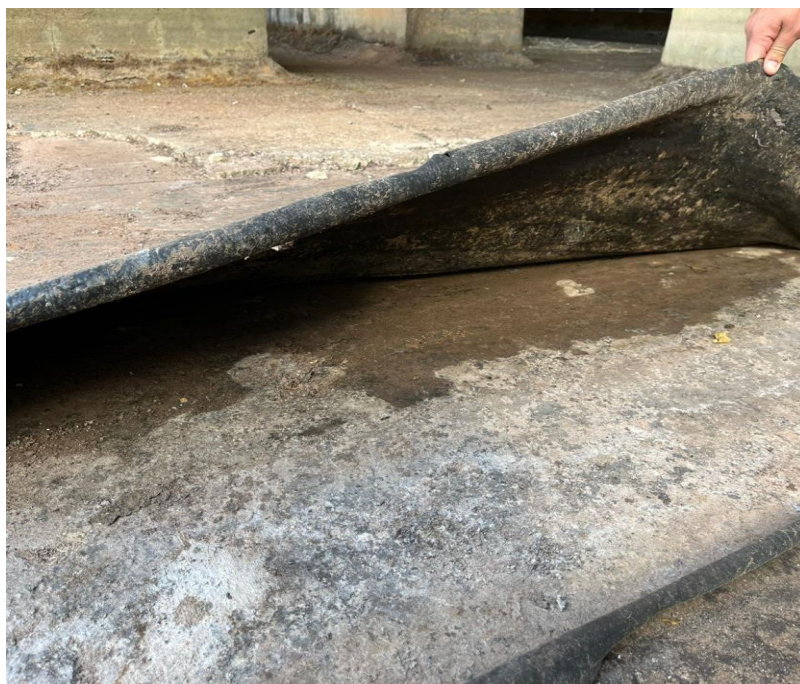
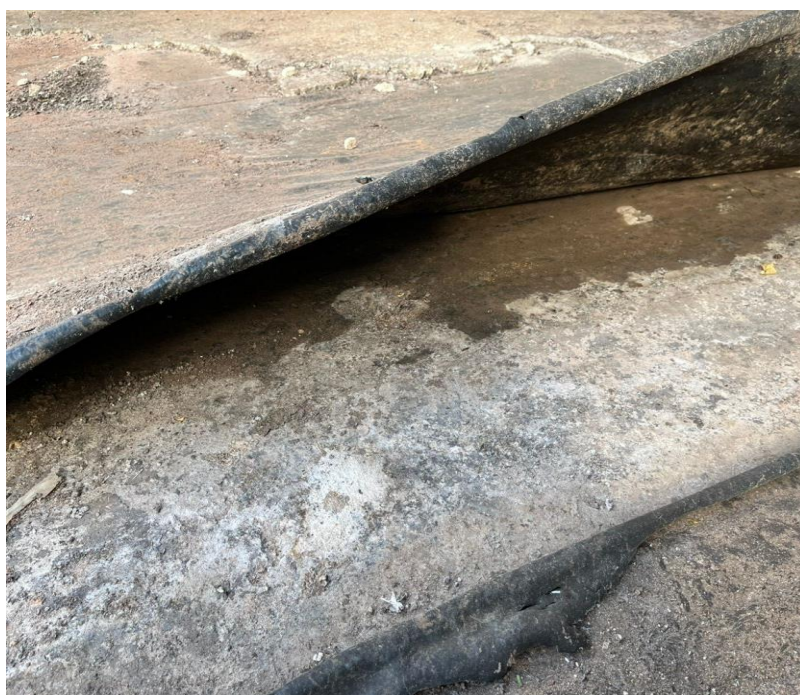
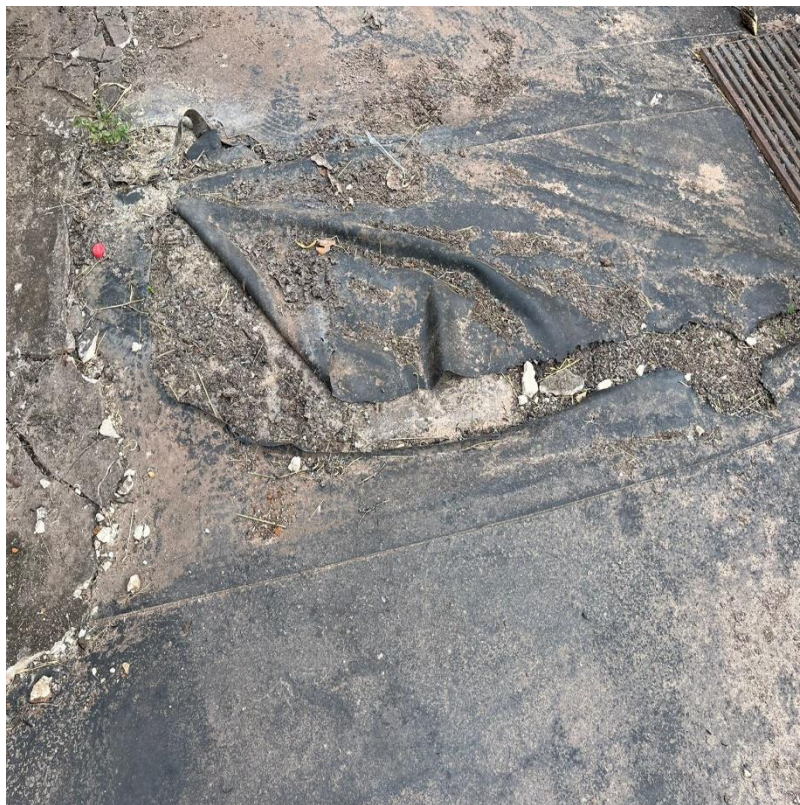
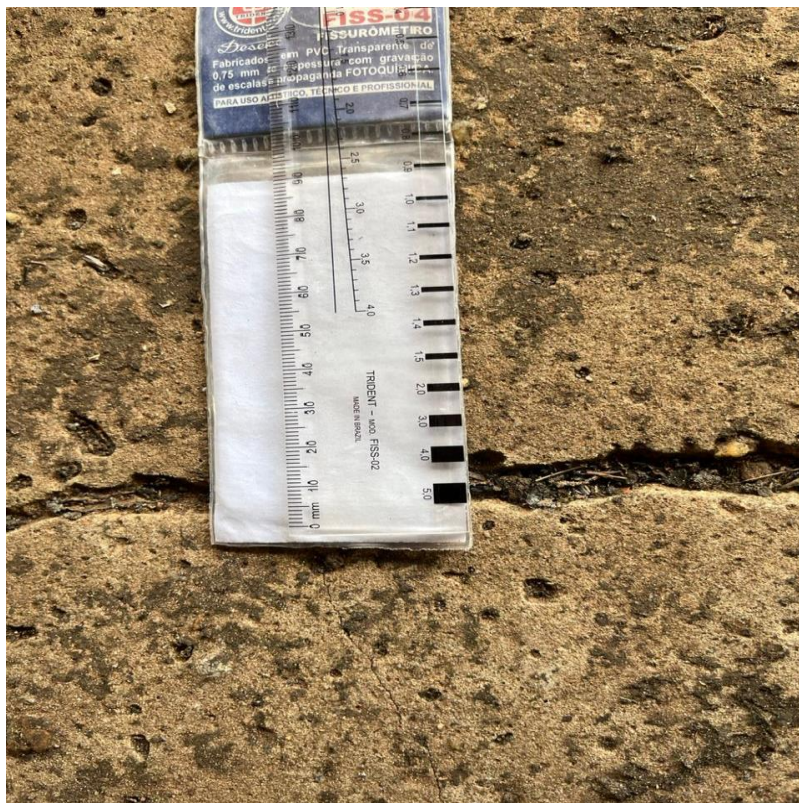
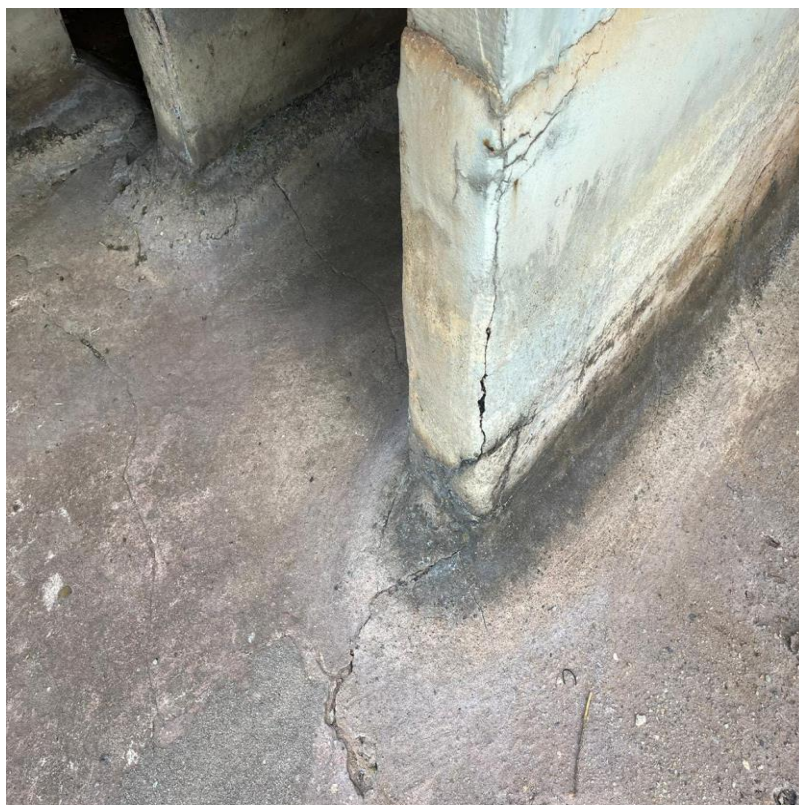
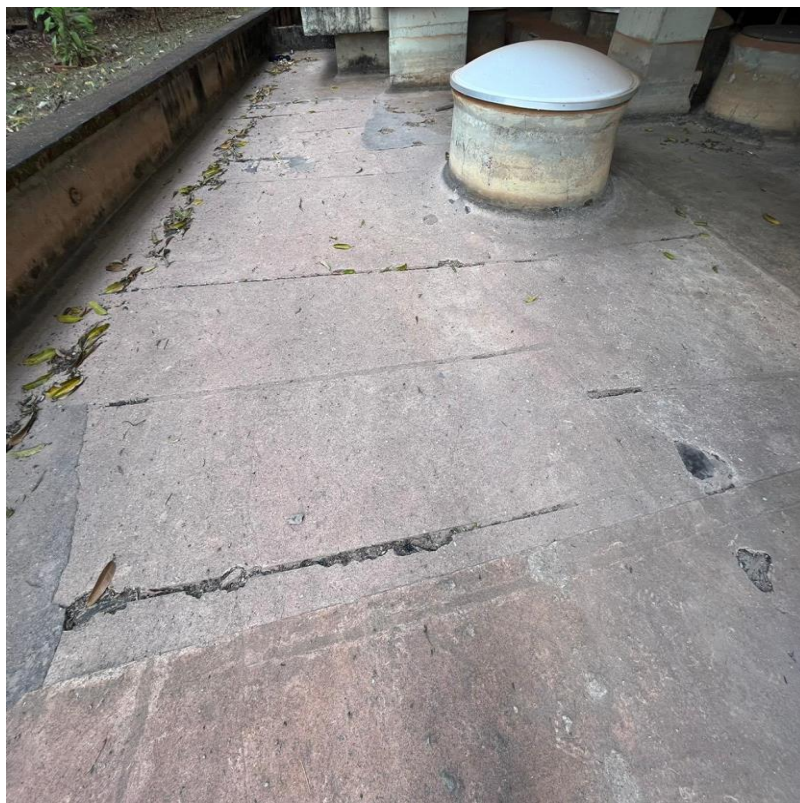
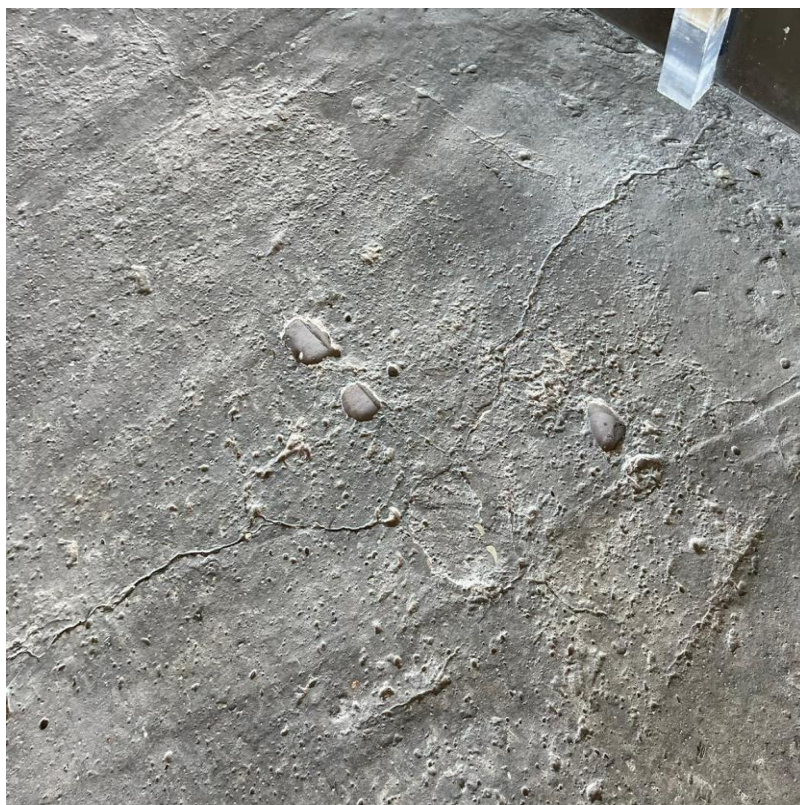
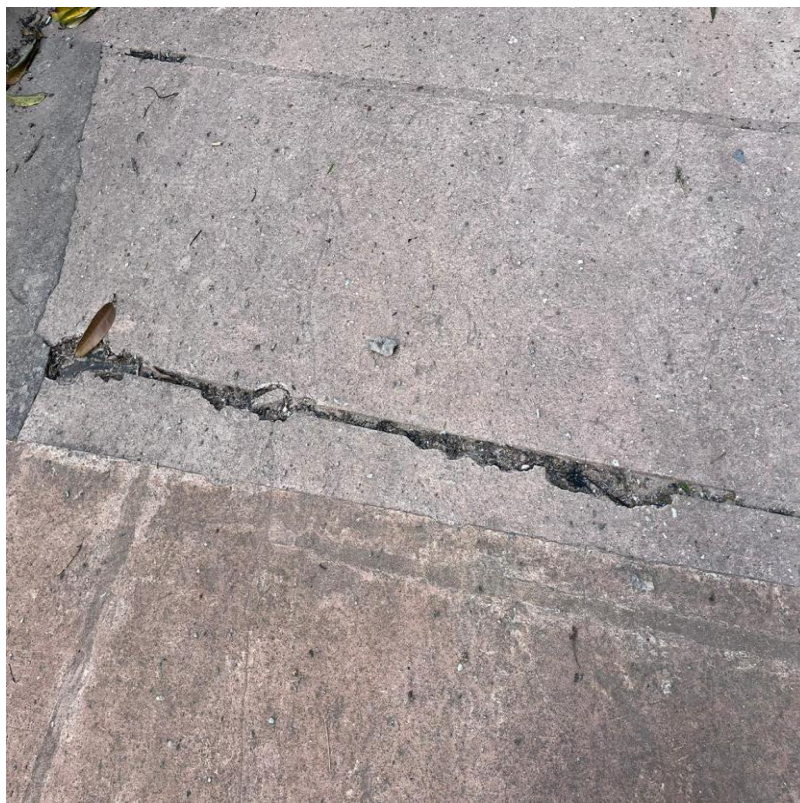
8. Descolamento da manta de impermeabilização

Em geral, mantas butílicas de alta qualidade podem durar muitos anos, mas é importante seguir as recomendações do fabricante e realizar a manutenção adequada para garantir a sua longevidade. Se estiver planejando usar manta butílica em um projeto específico, é aconselhável consultar o fabricante ou um profissional da construção para obter orientações específicas sobre a durabilidade esperada com base nas condições locais e no uso pretendido.

A seguir, algumas fotos referentes ao descolamento da manta butílica, registradas na antiga sede da ANM:

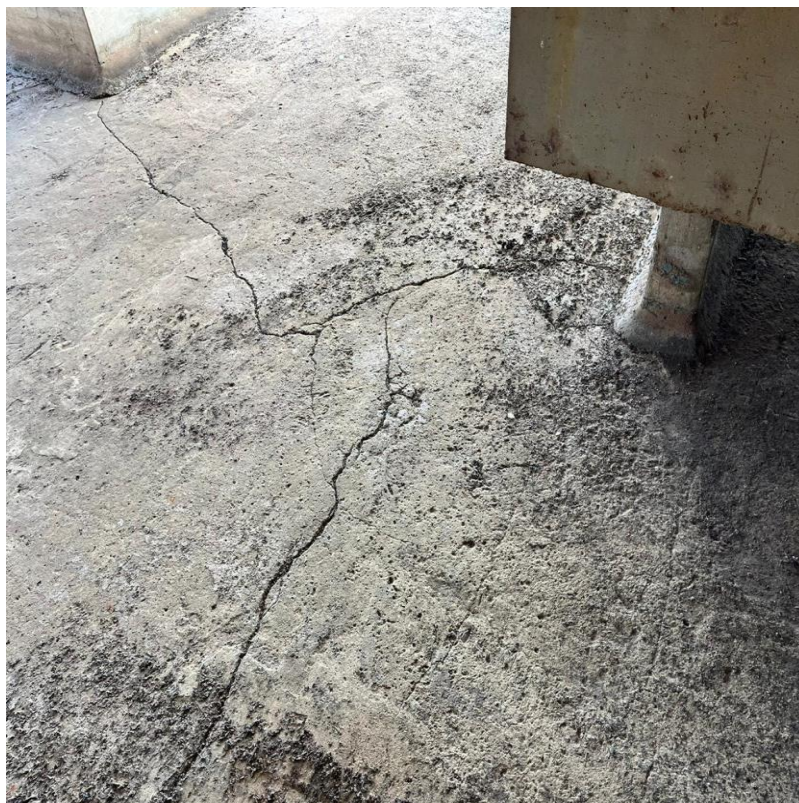
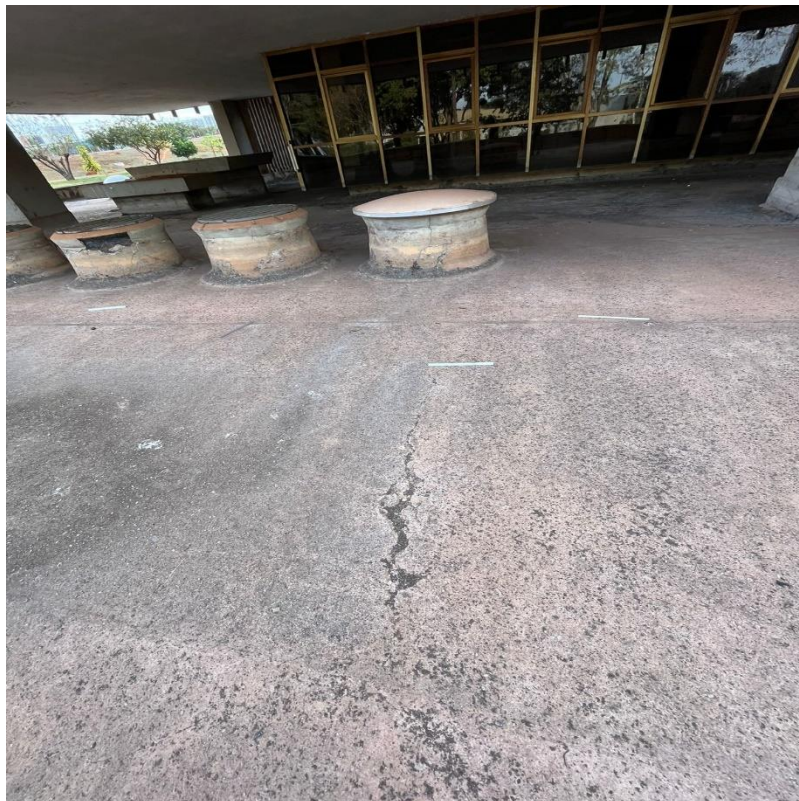
A seguir, algumas fotos referentes às fissuras e trincas encontradas na proteção mecânica, registradas na antiga sede da ANM:

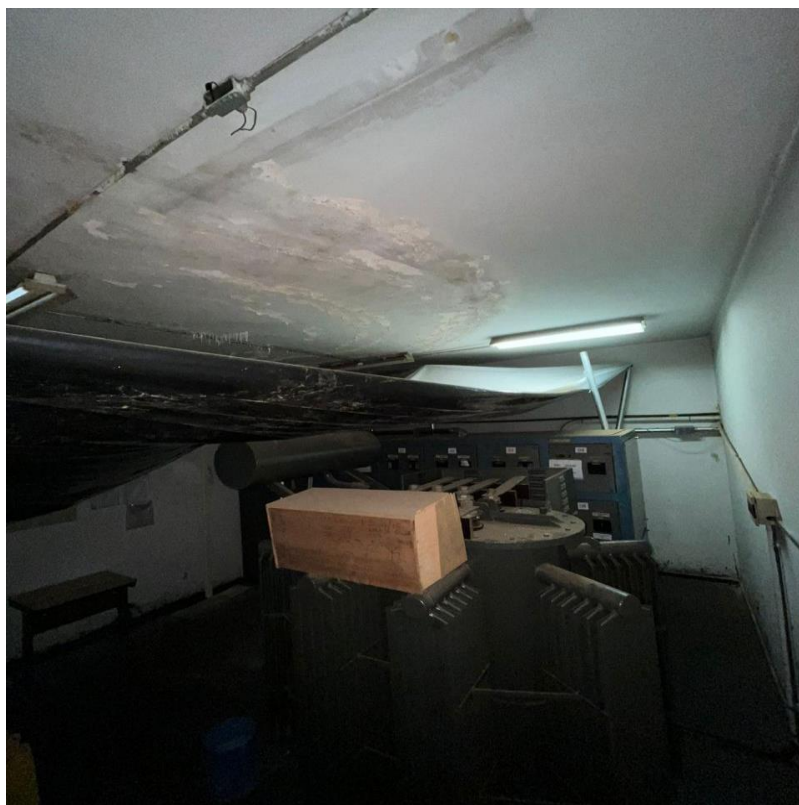
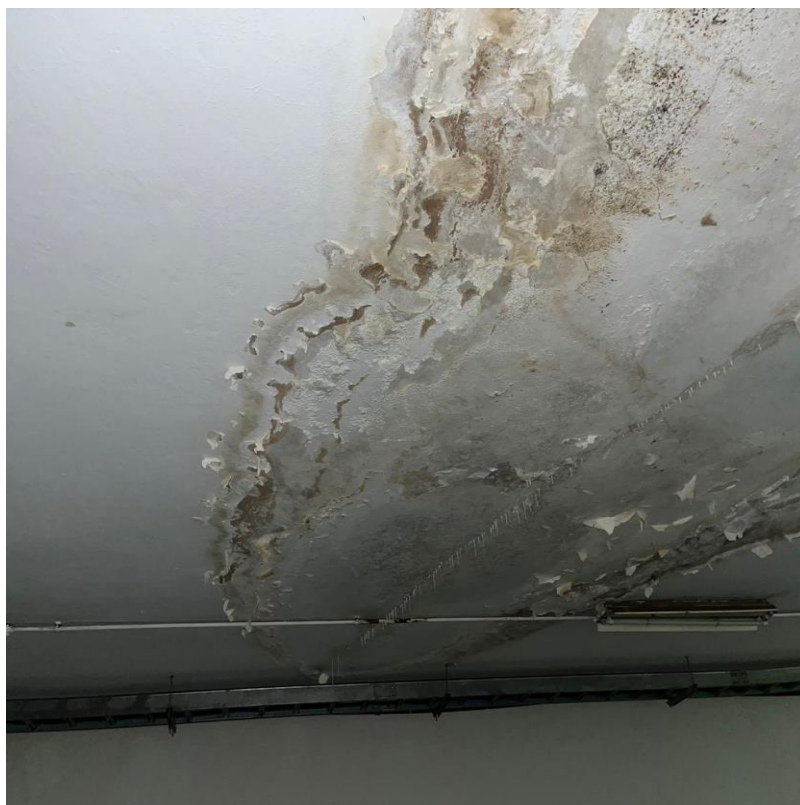
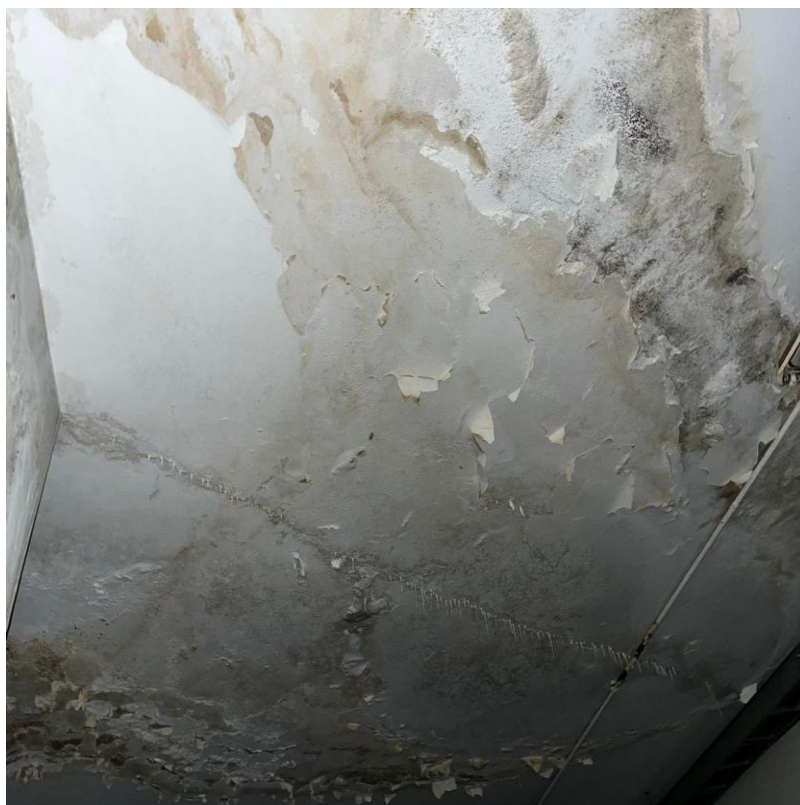
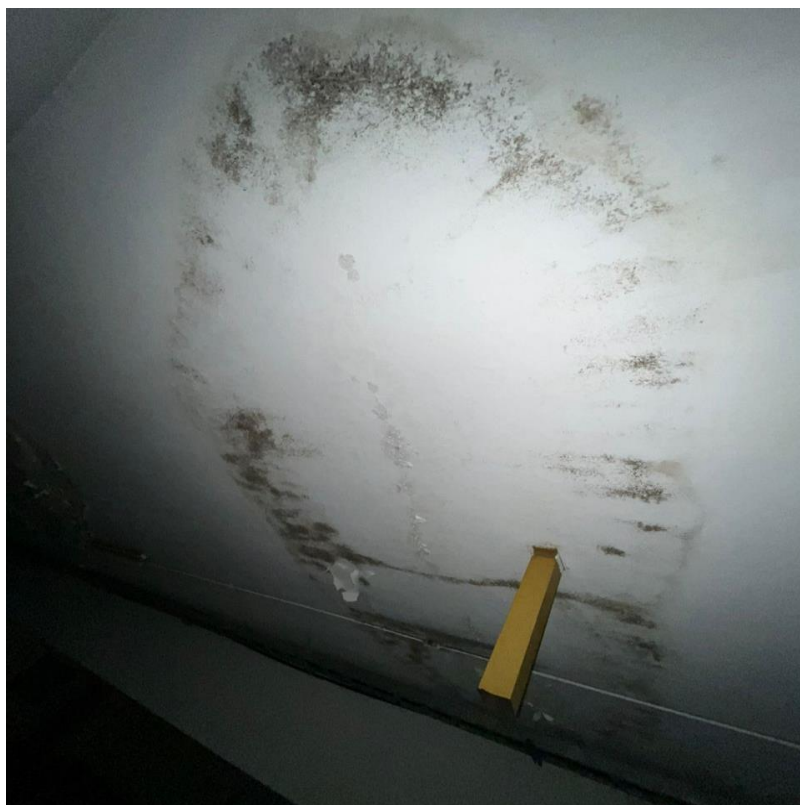
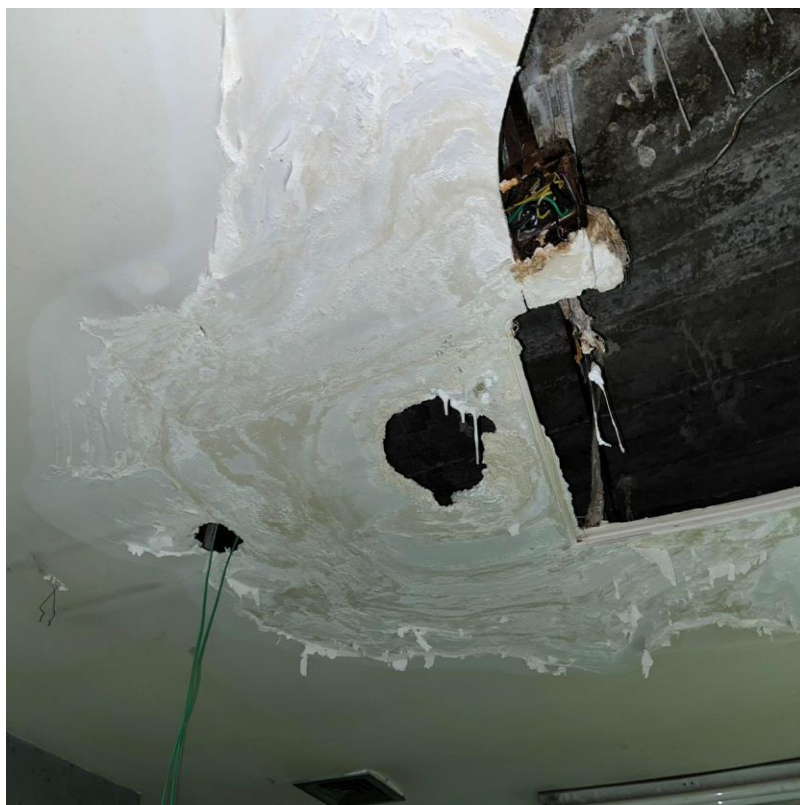
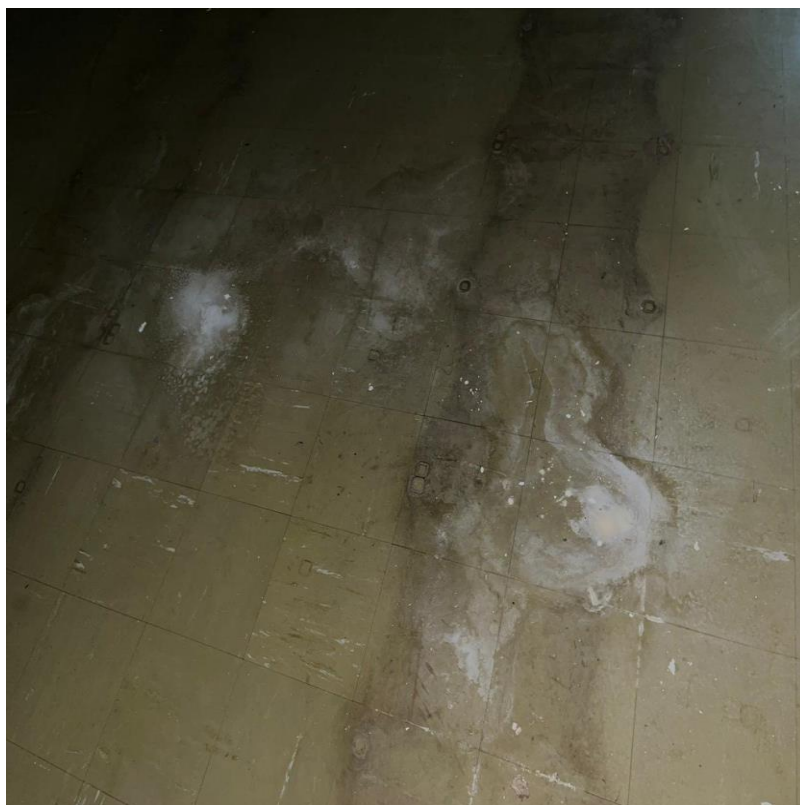
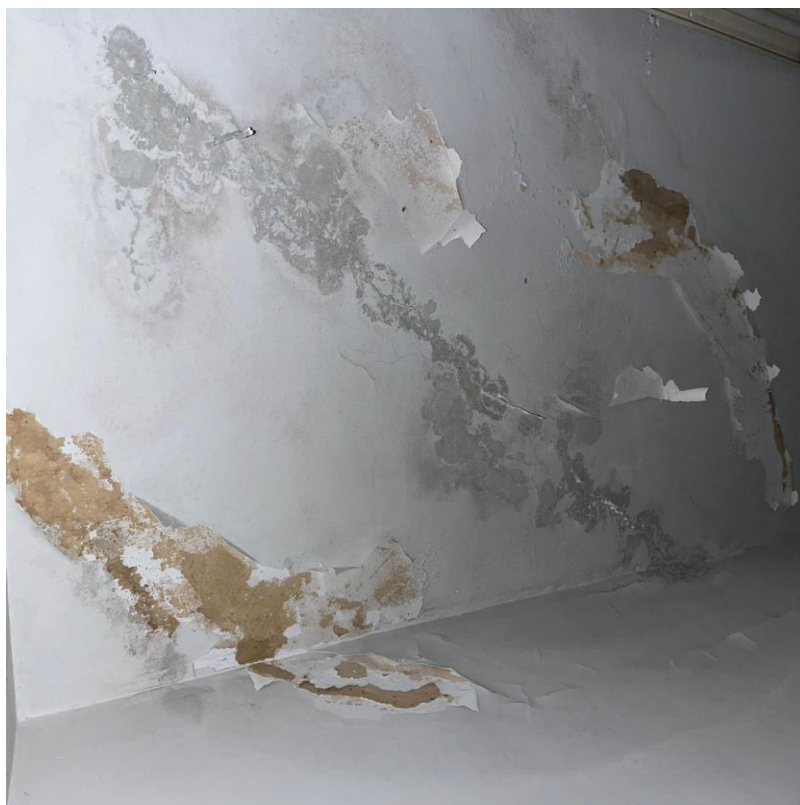
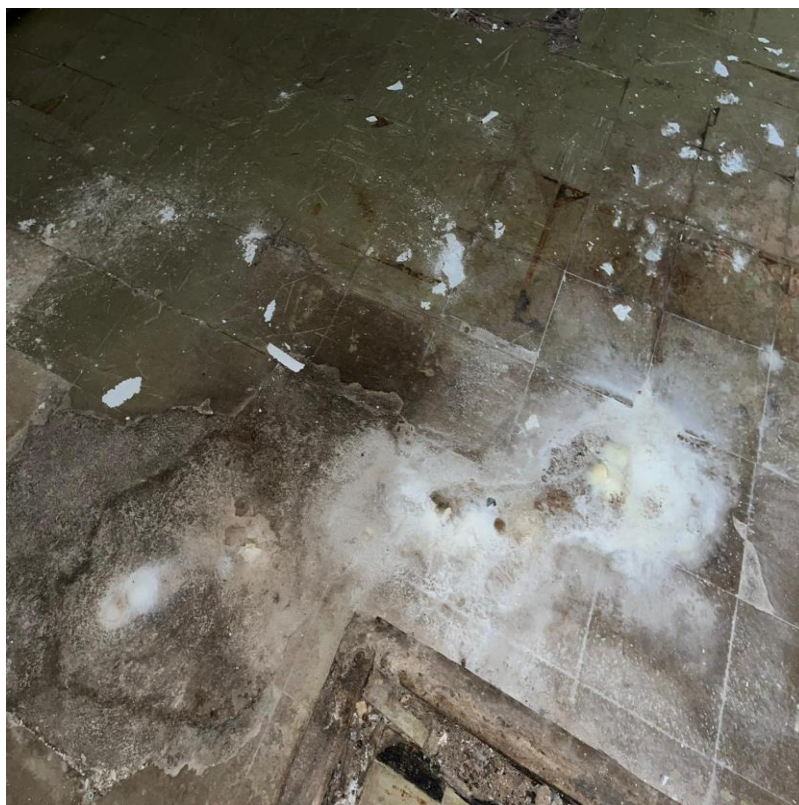
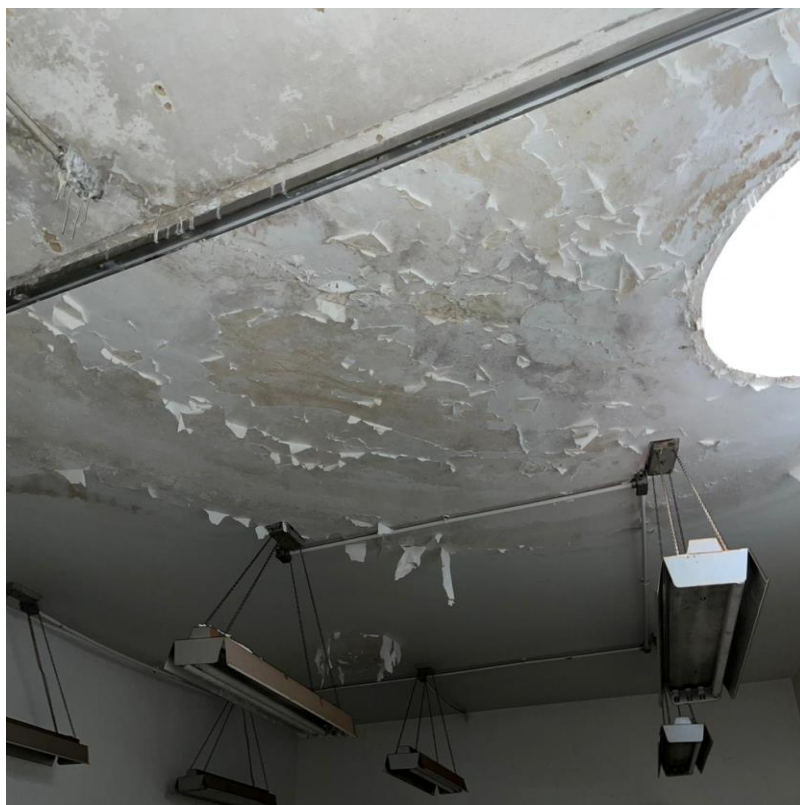
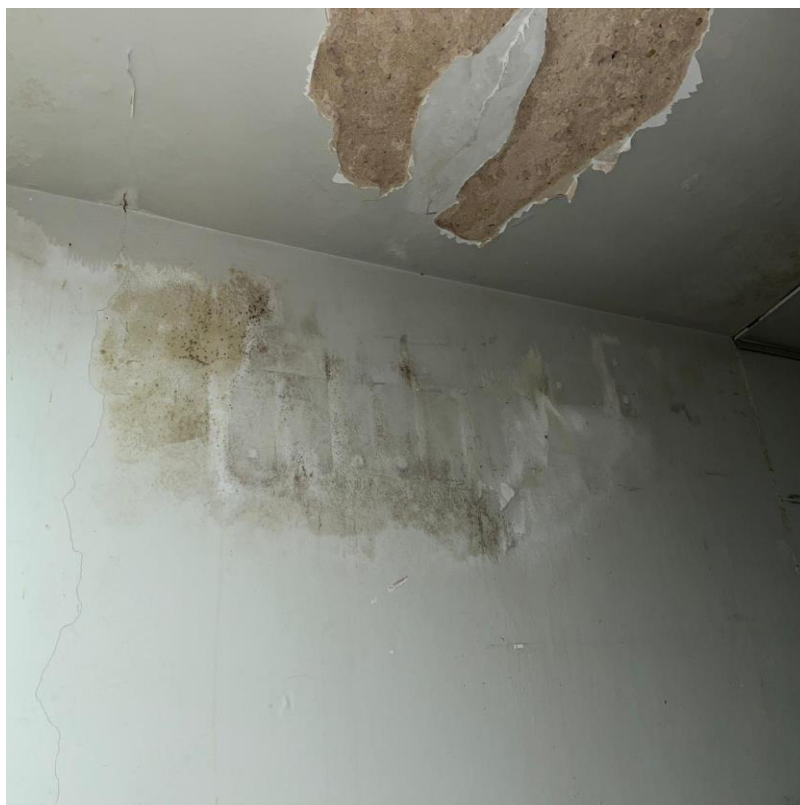
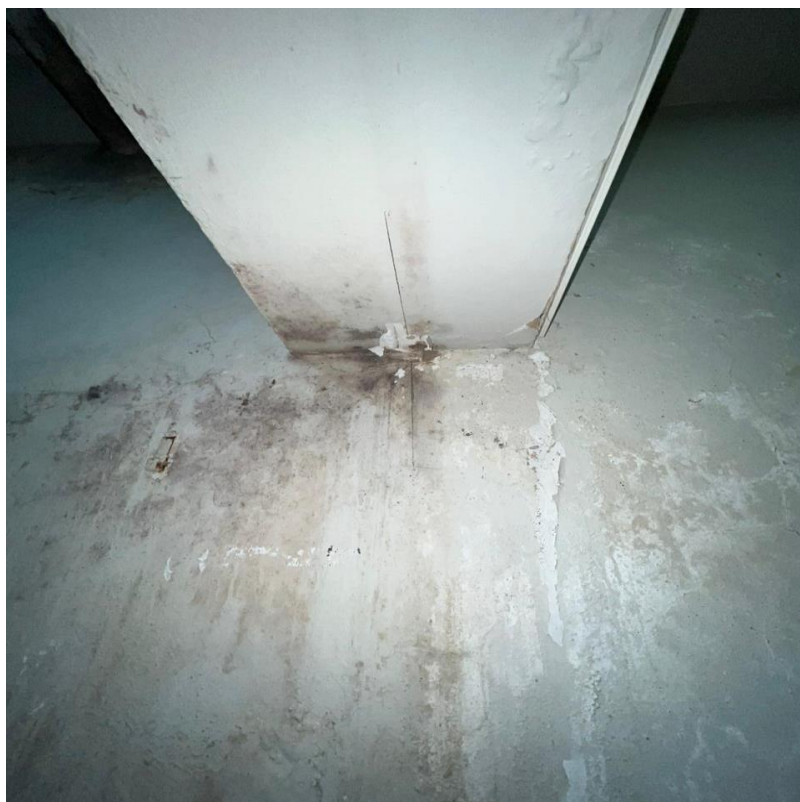
A eflorescência é um fenômeno que ocorre quando sais minerais solúveis em água são transportados para a superfície de materiais de construção, como concreto, alvenaria, tijolos ou argamassa, por meio da água. Isso pode ocorrer devido a várias razões, e uma das causas comuns é a falha na impermeabilização.

A seguir, algumas fotos referentes às eflorescências encontradas na antiga sede da ANM:

realizar uma impermeabilização adequada durante a construção ou reforma de uma estrutura. Isso pode incluir o uso de materiais impermeabilizantes, como membranas, revestimentos ou selantes, para proteger as superfícies contra a entrada de água. Além disso, a drenagem adequada e a manutenção regular podem ajudar a prevenir a acumulação de água que pode levar à eflorescência.

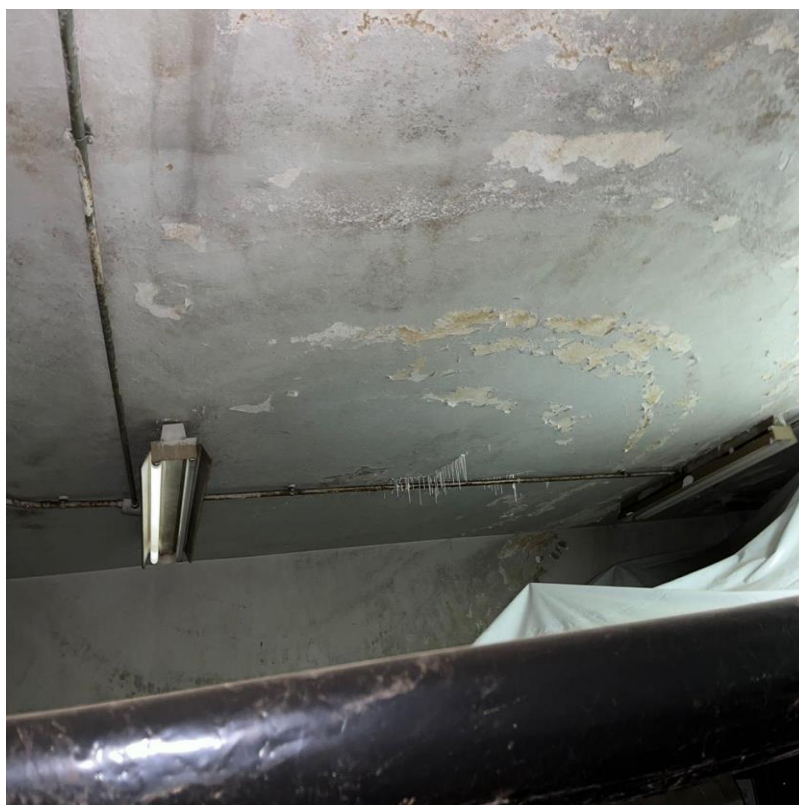
Uma estalactite que se forma devido a uma falha na impermeabilização é geralmente conhecida como "estalactite de vazamento" ou "estalactite de infiltração". Essas estalactites são criadas quando a água penetra em estruturas através de fissuras, rachaduras ou outras falhas na impermeabilização, carregando consigo minerais dissolvidos. À medida que a água evapora ou se infiltra nas estruturas, esses minerais são depositados, formando gradualmente uma estrutura semelhante a uma estalactite no teto.

A seguir, algumas fotos referentes às estalactites encontradas na antiga sede da ANM:
