# V RELATÓRIO ANUAL DE SEGURANÇA DE **BARRAGENS DE MINERAÇÃO**

**2023**

© 2024, Agência Nacional de Mineração (ANM)

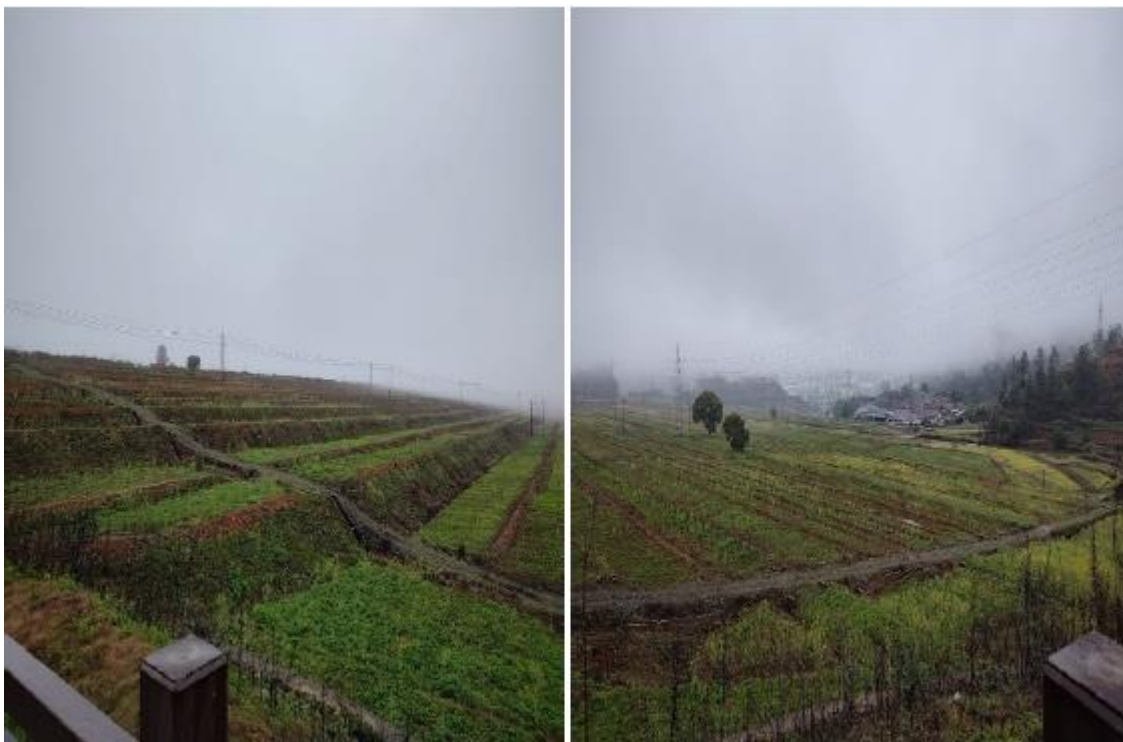
Figura 8: Talude de jusante da barragem I descaracterizada, sendo possível observar a plantação de gramíneas e cultivos rasteiros nas bermas do talude.

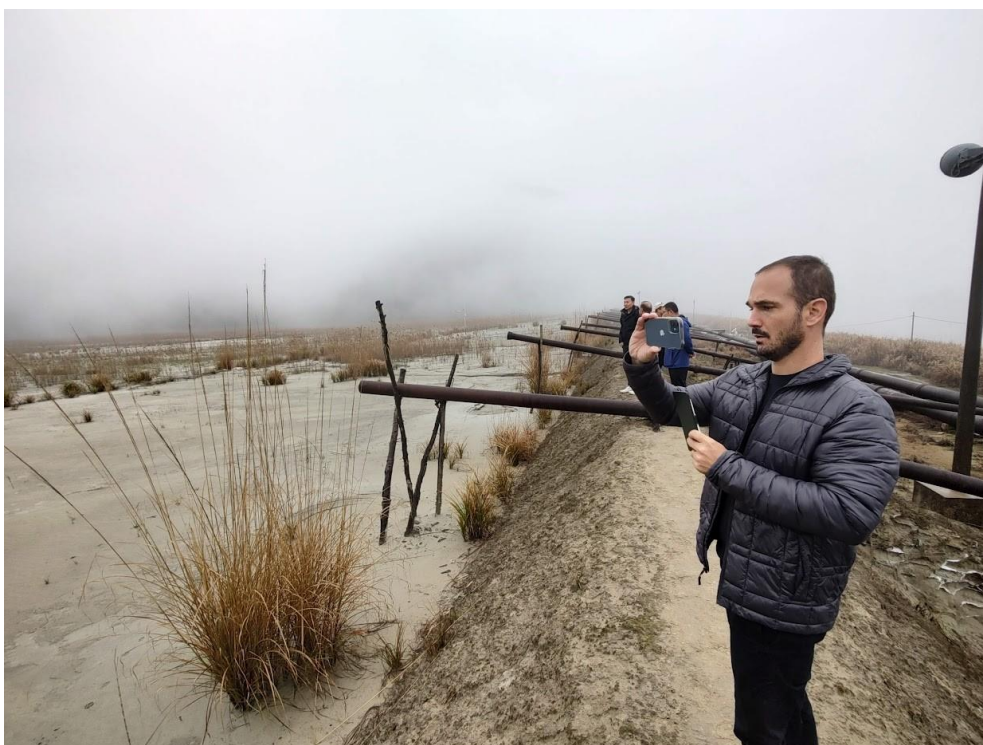
Figura 9: Crista da barragem II, com uma leira com aproximadamente 1,5 metro e 3 de largura.

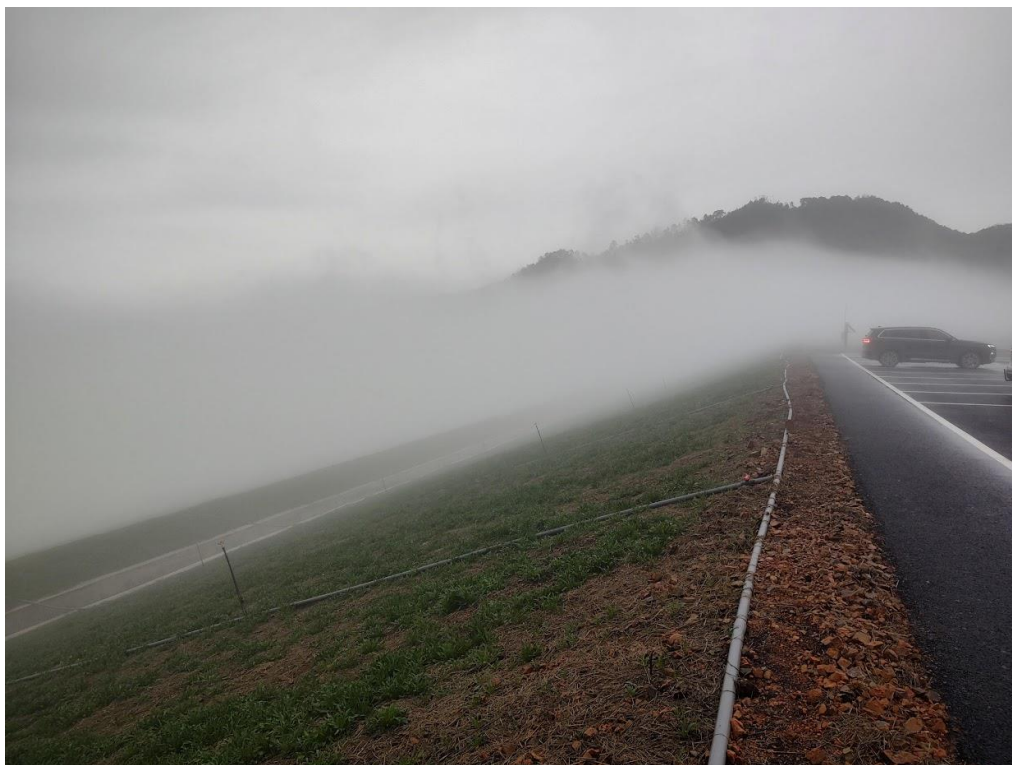
Figura 10: Talude de jusante da Barragem IV visto a partir da crista. As condições meteorológicas dificultaram a visualização completa de jusante da estrutura.

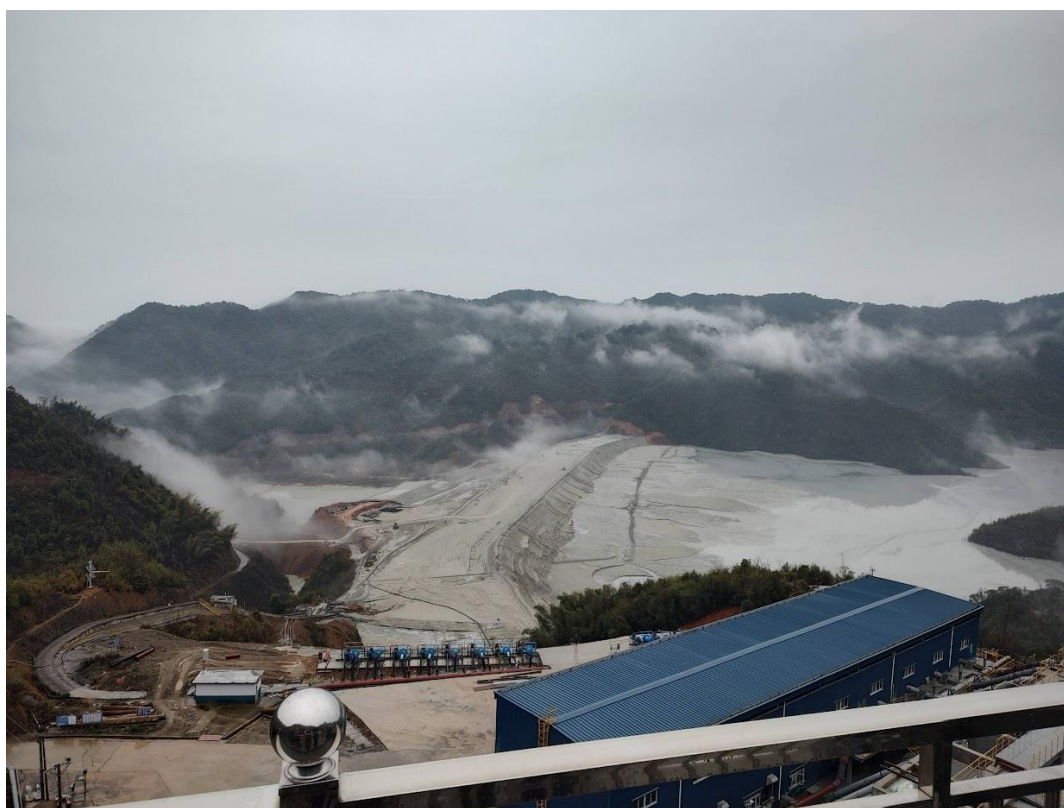
Figura 11: Vista da Barragem V em processo de alteamento.

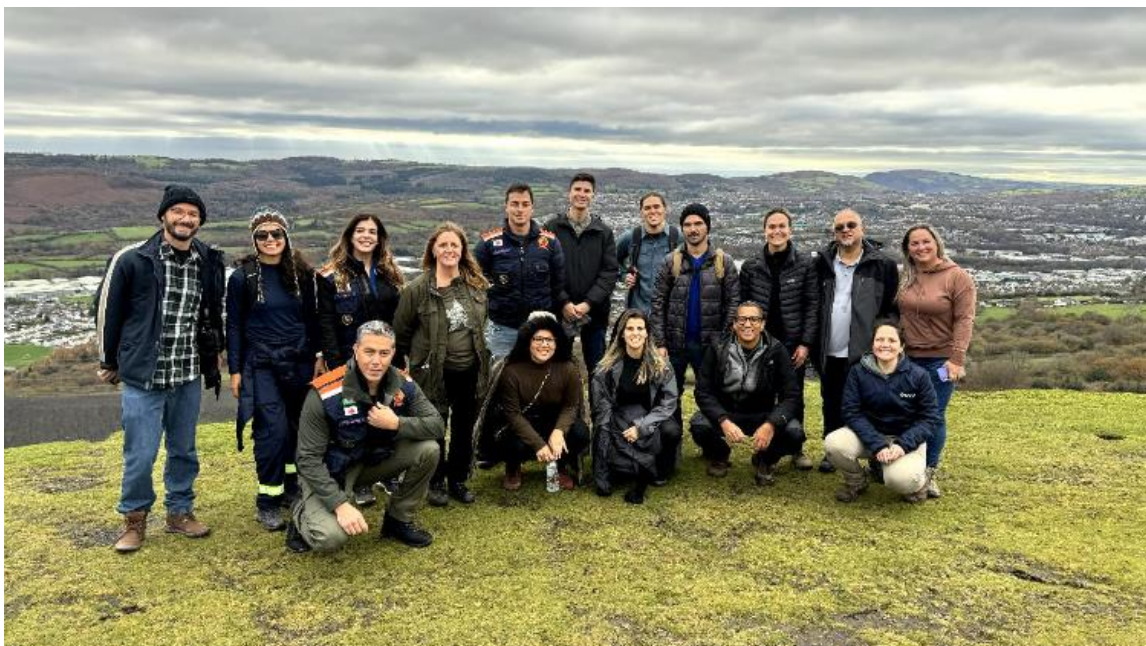
Bedwas Colliery foi uma mina de carvão na Vila de Bedwas em Wales que iniciou suas atividades em 1913 e encerrou sua operação em 1985. Essa mina deixou algumas pilhas de rejeitos remanescentes e durante a visita conhecemos umas dessas estruturas. A visita foi acompanhada por representantes do Coal Authority e da autoridade local responsável pela manutenção da pilha.

Figura 21: Registro da visita à pilha de rejeitos da Bedwas Colliery

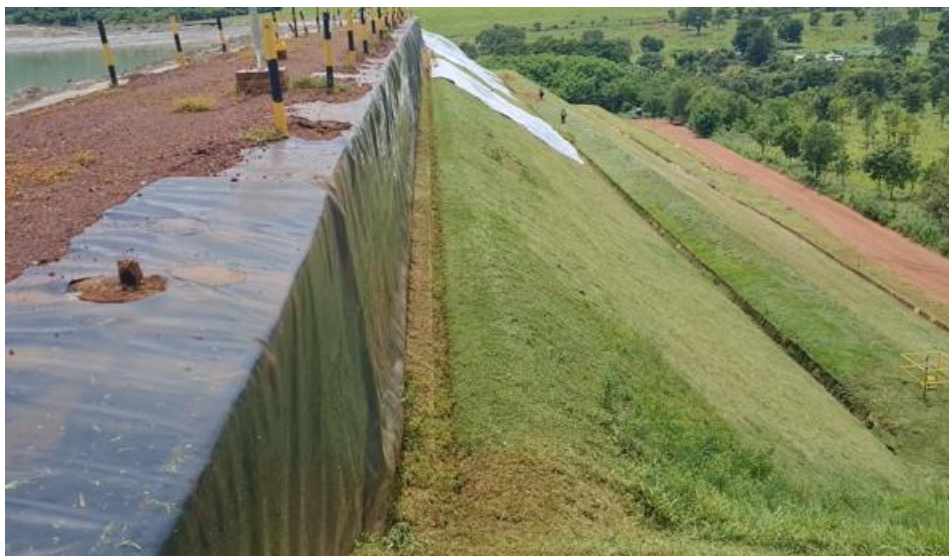
Figura 33: Vista lateral da Barragem 2 a partir da crista.

Na segunda quinzena de janeiro de 2023 a ANM foi informada sobre deslizamentos nos taludes da Barragem 2, de propriedade da NEXA Recursos Minerais, localizada em Paracatu-MG. Segundo relatado por consultoria externa, os escorregamentos são superficiais, recorrentes e não representam risco de ruptura.

Técnicos da ANM inspecionaram a estrutura e analisaram quesitos de segurança hidráulica, estabilidade física e as recomendações da auditoria com o objetivo de sanar dúvidas quanto à possível causa dos deslizamentos.

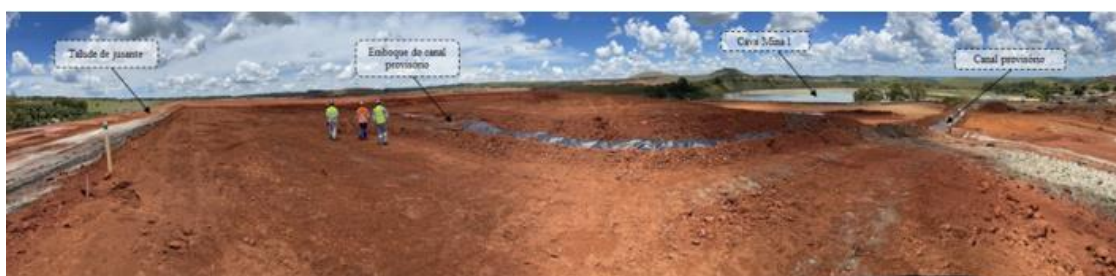
Figura 35: Vista panorâmica do canal provisório na barragem Unidade I

À época, as obras de descaracterização se encontravam em avançado estágio de conclusão, com 83% das intervenções para descaracterização executadas, contando com a implantação do canal provisório de drenagem revestido de geomembrana, que viria a ser substituído por canal definitivo revestido em concreto.

No local os técnicos observaram que o emboque e os trechos inicial e intermediário do canal provisório encontravam-se em bom estado de conservação, sem rasgos ou furos identificados na geomembrana e sem deficiências aparentes na ancoragem do geossintético. O trecho final contava com reconformação do terreno por conta da erosão e instalação de nova geomembrana em bom estado de conservação.

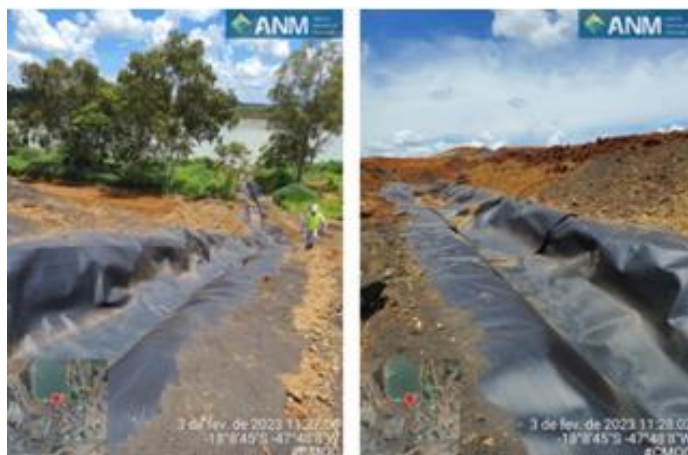
Figura 37: Trecho intermediário do canal provisório da barragem Unidade I.

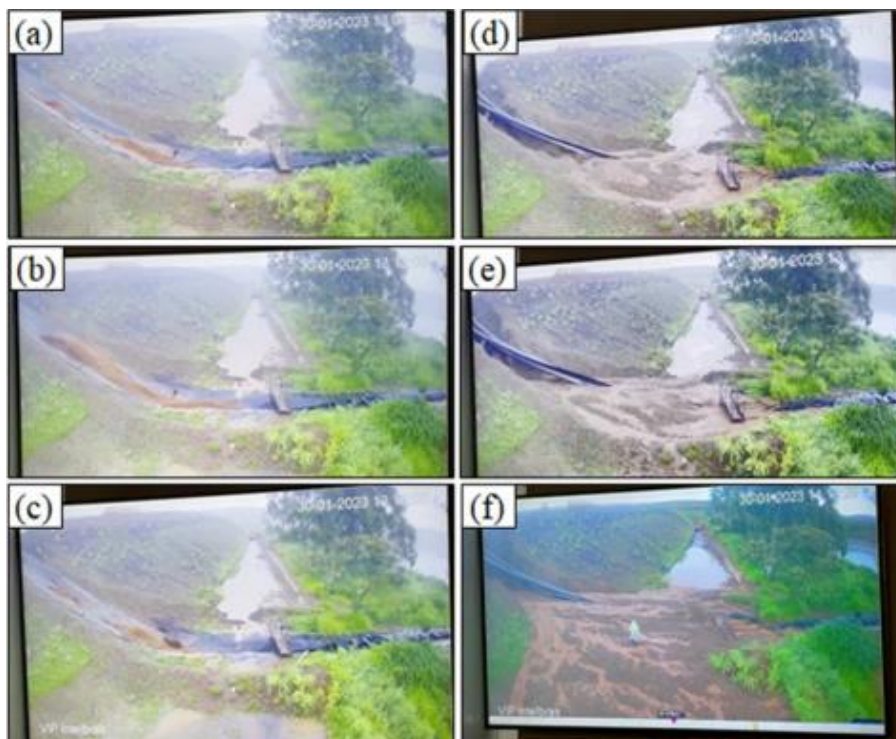
Os técnicos da ANM puderam ainda solicitar esclarecimentos junto aos representantes do empreendedor e confirmaram por meio das filmagens das câmeras de segurança, que o fluxo intenso pelo canal provisório provocou a erosão dele, desancorando a geomembrana, agravando o processo erosivo. Constatou-se que a inspeção pela equipe de segurança do empreendedor ocorreu em seguida:

Figura 38: Captura de vídeo mostrando a sequência de eventos que desencadearam o incidente.

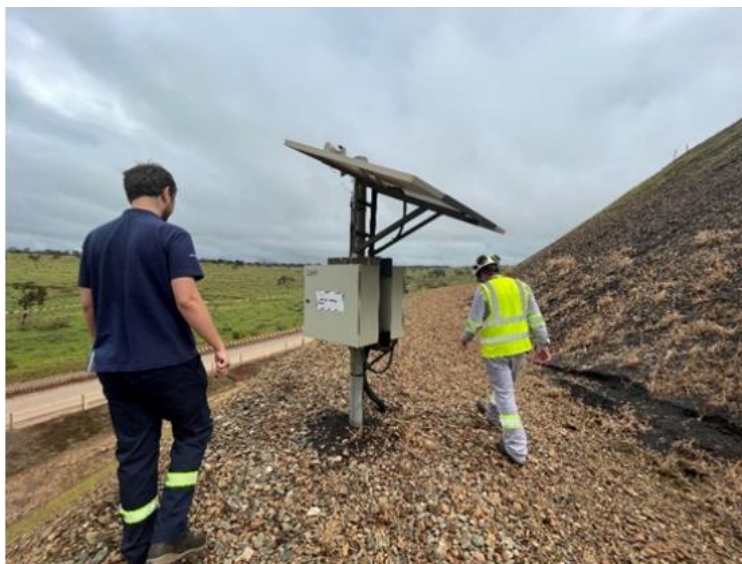
Durante a inspeção os técnicos da ANM não verificaram outras anomalias significativas que demonstrassem a incidência de outros processos erosivos.

Figura 42: Estação sísmica localizada a poucos metros do local do incidente.

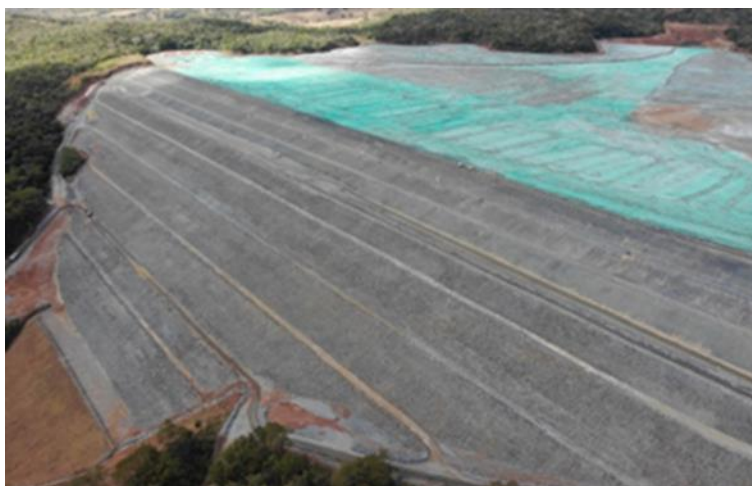
Figura 52: Imagem de Drone da Barragem MSG, vista do talude de jusante e do reservatório (imagem obtida em 11 de julho de 2023)

Em 11 de julho de 2023, os técnicos da ANM concluíram que a Barragem MSG não apresentou indícios de anomalias que pudessem resultar no acionamento do sistema de sirenes, evidenciando as ações de manutenção adotadas pela regulada para manter os níveis de segurança e estabilidade da estrutura em conformidade com a norma vigente. Destaca-se que vistoria completa, envolvendo fiscalização in loco do estado de conservação da estrutura e análise de conformidade do PSB à legislação vigente, havia sido realizada na estrutura em maio de 2023, não tendo sido verificada deterioração no estado de conservação da estrutura em relação àquela inspeção. De maneira geral, as condições observadas foram as mesmas, verificando-se maior porção do reservatório recoberto por polímero para mitigação do particulado em suspensão.

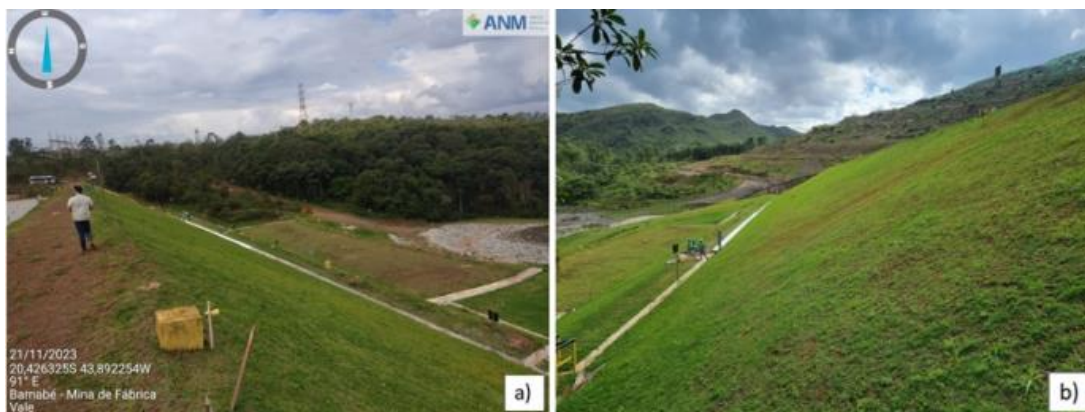
Ao vistoriar as barragens Barnabé e Alto Jacutinga não foram constatadas presença de indícios de carreamento de sedimentos de minérios, com as estruturas encontrando-se íntegras, sem sinais de anomalias em seu estado de conservação que pudessem acarretar o carreamento de sedimentos para o Parque Municipal da Cachoeira.

Figura 56: Talude de jusante: (a) vista da ombreira direita (b) vista da ombreira esquerda – barragem Barnabé.

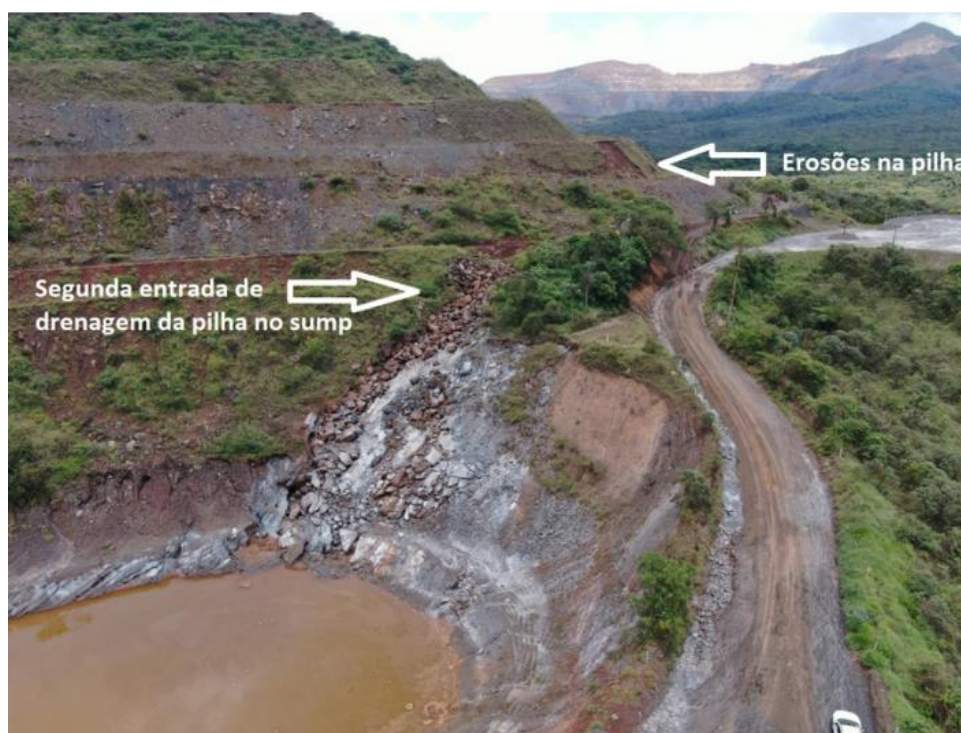
A última estrutura vistoriada pela equipe técnica da ANM foi o Dique da Pilha da Vila II, estrutura que tem como objetivo a contenção de sedimentos da pilha de estéril imediatamente a montante. Os técnicos puderam observar em campo erosões nos taludes da pilha com o deslocamento do material no *sump* do Dique da Pilha da Vila II. Tal transporte de massa provocou inundação no reservatório, que não foi capaz de amortecer o volume do material, causando excessivo volume a ser extravasado, resultando em uma ruptura brusca no extravasor. Inspeccionando o incidente, foi identificado que uma das paredes do extravasor havia rompido.

Figura 57: Desemboque da drenagem da pilha da vila no sump próxima a região direta da estrutura.

Com o rompimento da estrutura hidráulica, houve um aumento no fluxo de sedimentos, causando processo erosivo progressivo no talvegue do córrego a jusante que desagua no Parque Municipal da Cachoeira, carreando o material proveniente da erosão do talude da pilha de estéril a montante do *sump* do Dique da Pilha da Vila II. No local, os técnicos visualizaram o rompimento da escada hidráulica do canal extravasor e a presença de material proveniente de atividade minerária.
