**RELATÓRIO DE INVESTIGAÇÃO
DE INCIDENTE NA PLANTA
PRODUTORA DE ETANOL DA
EMPRESA LINS
AGROINDUSTRIAL S/A**

Agência Nacional
do Petróleo,
Gás Natural e Biocombustíveis

RELATÓRIO DE INVESTIGAÇÃO DE INCIDENTE

EXPLOSÃO NA DORNA VOLANTE DA PLANTA PRODUTORA DE ETANOL DA EMPRESA LINS AGROINDUSTRIAL S.A

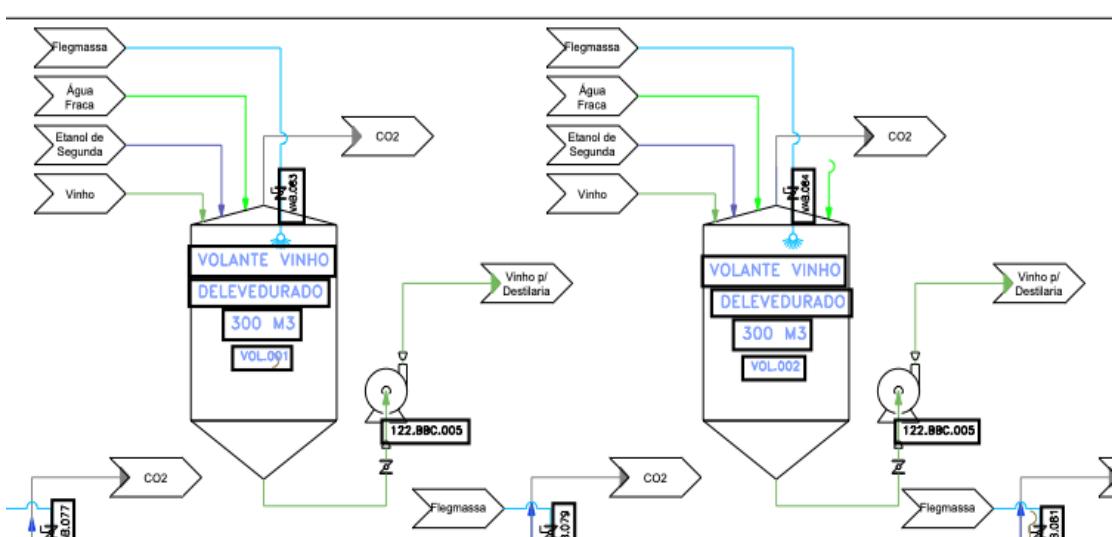
Figura 4 – Trecho de fluxograma de processo simplificado: linhas no entorno das dornas volante 1 e 2

De acordo com os interlocutores da Lins, a dorna volante 1 encaminha o vinho delevedurado por bombas para os pré-aquecedores de vinho e estes para os aparelhos de destilação 1, 2 e 3. Contudo, o fluxograma de processo simplificado da Lins encaminhado para a ANP (Figura 4) não mostra os direcionamentos para os aparelhos de destilação de forma clara.

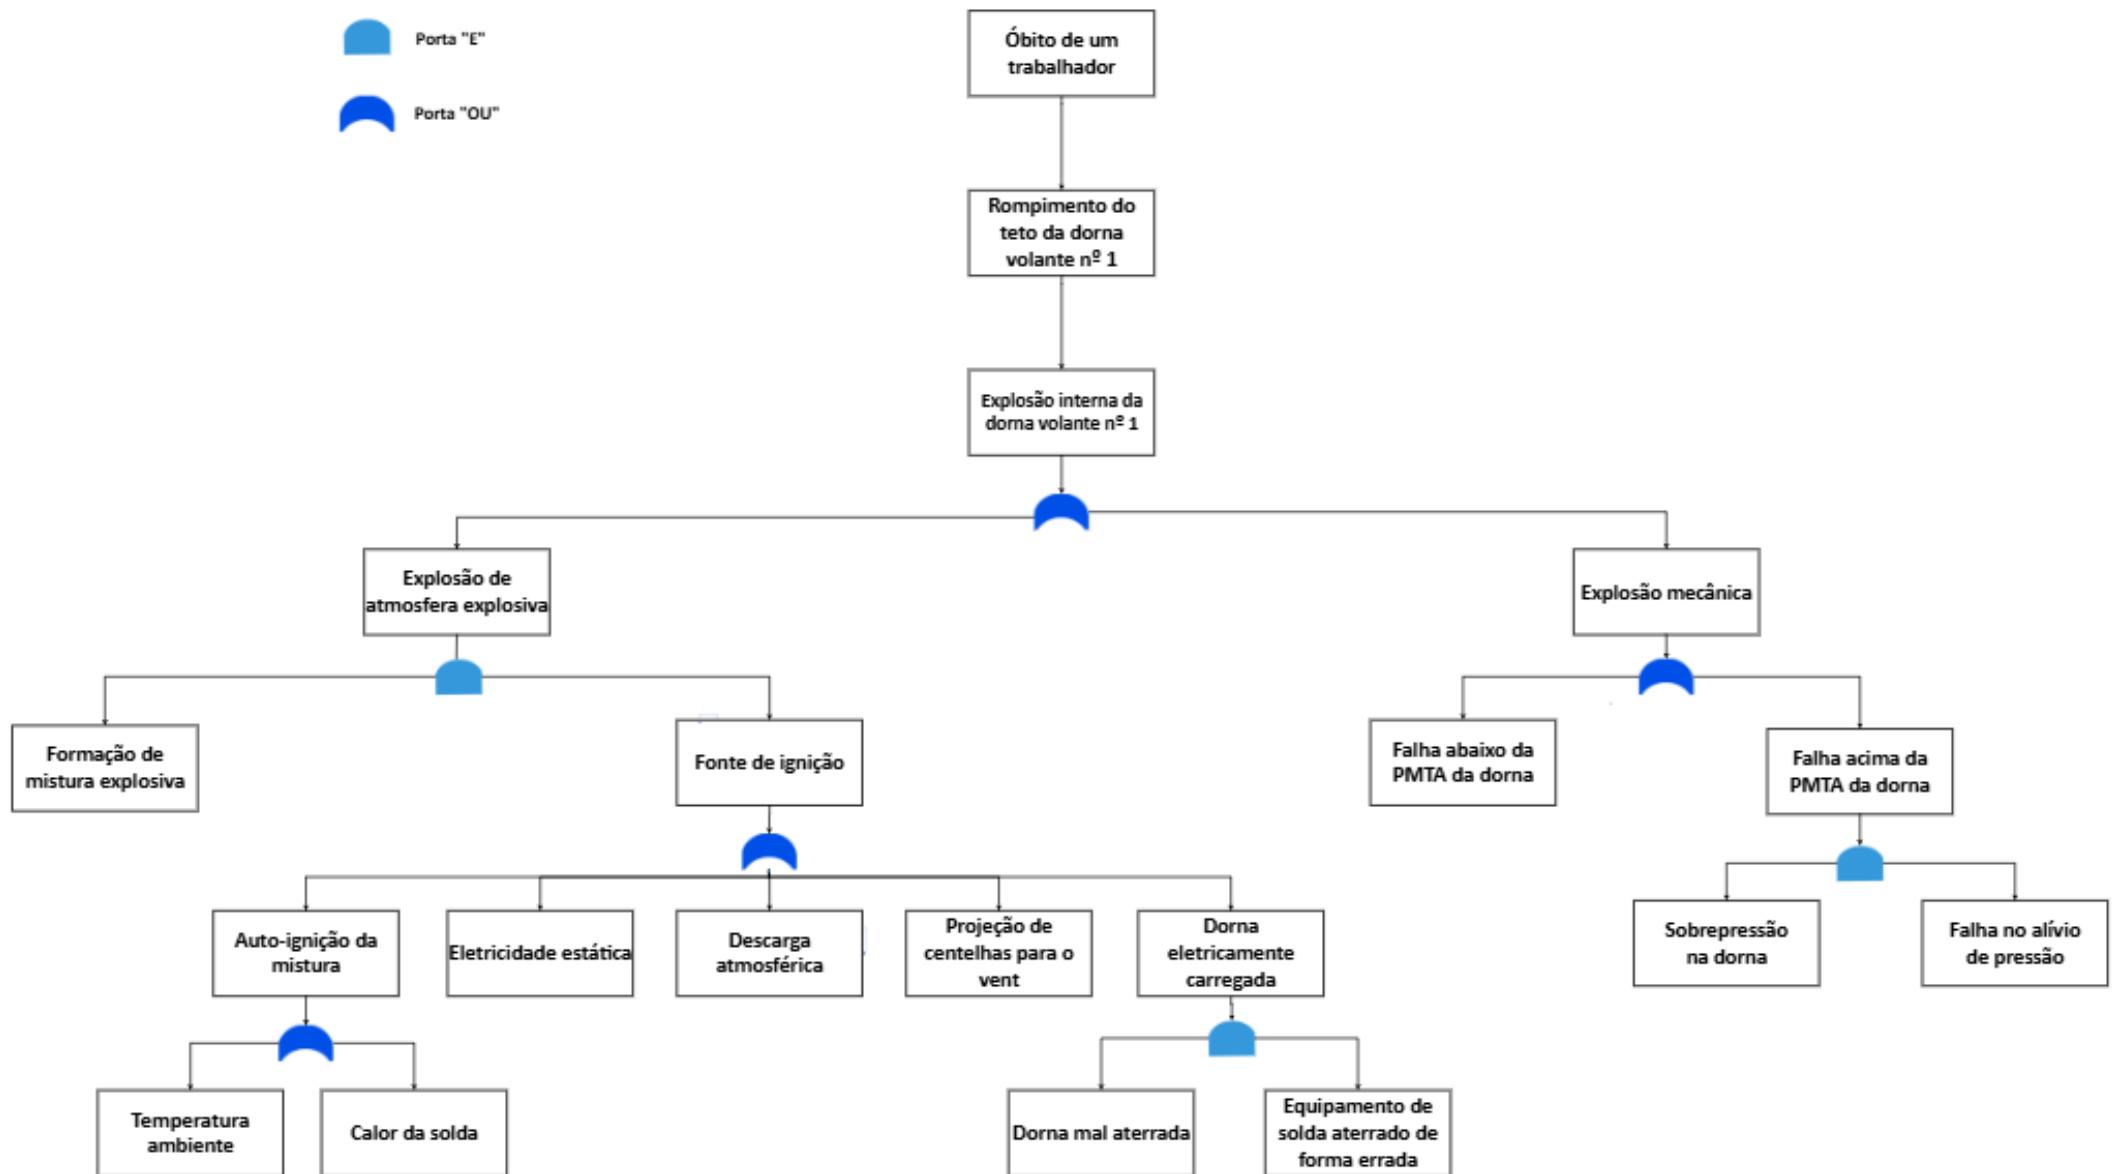
Figura 7 – Árvore de Falhas com as hipóteses investigadas

Na Figura 7 é apresentada a árvore de falhas do evento com as hipóteses investigadas pela comissão de investigação da ANP.

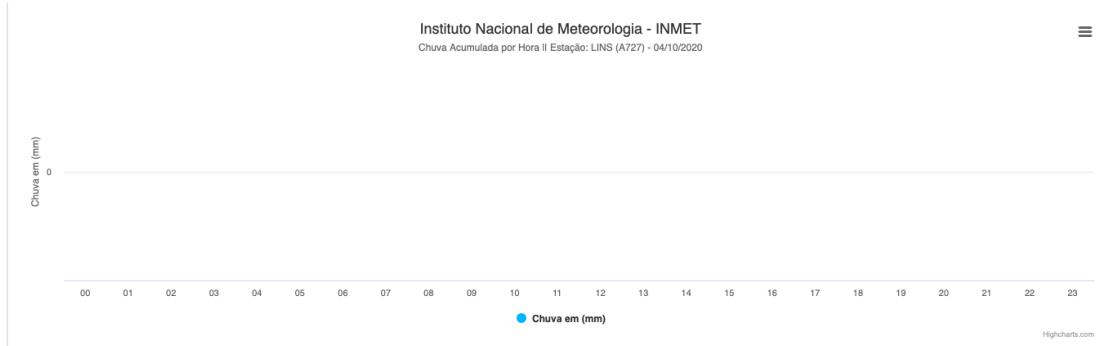
Figura 13 – Gráfico de chuvas no dia 04/10/2020 (ao longo do dia, 0 mm) - Região de Lins

INMET³, o mesmo endereço eletrônico mostra não ter havido precipitação ao longo de todo o dia 04/10/2020, conforme pode ser observada na Figura 13:

Adicionalmente, os relatos colhidos pela equipe de investigação da ANP não corroboram a ocorrência de descarga atmosférica no momento do acidente.

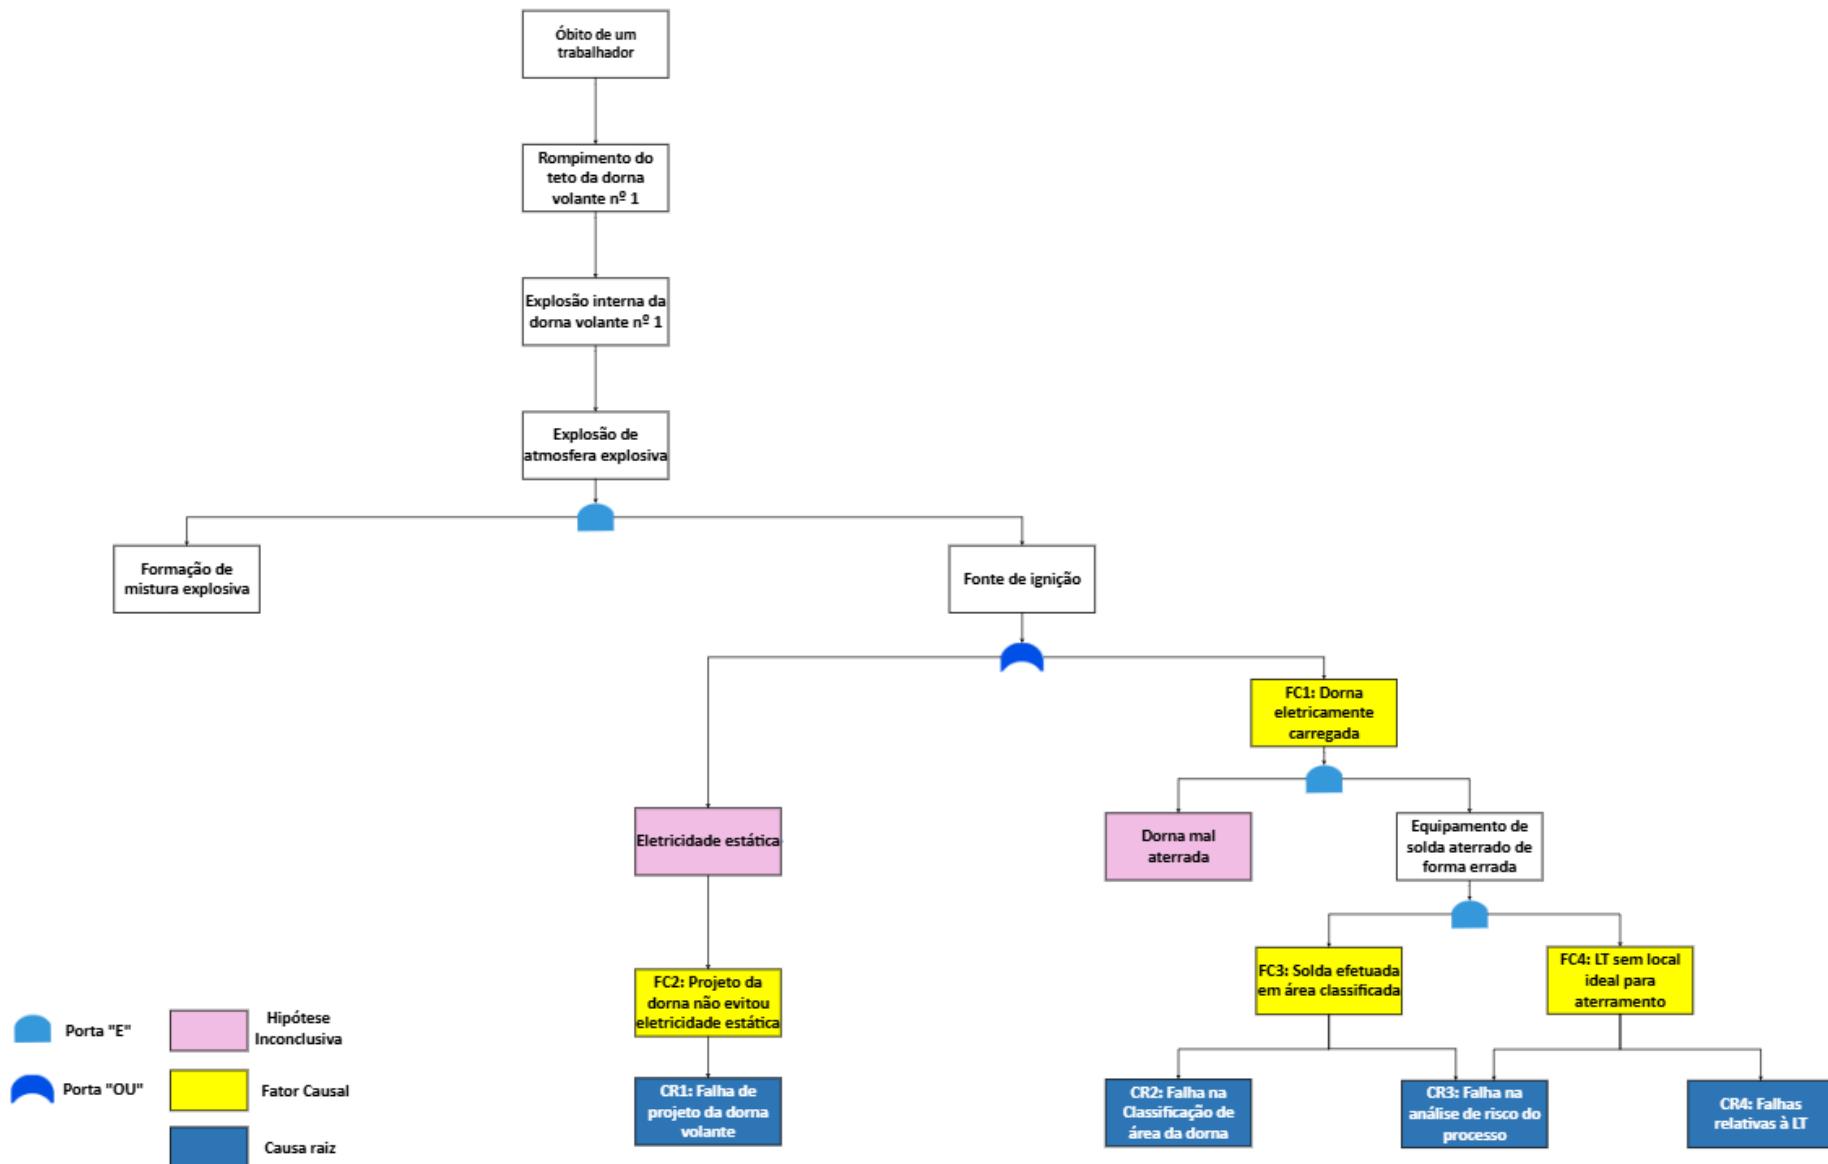
Figura 20 – Ramificação da Árvore de falhas – Explosão em atmosfera explosiva

Após a avaliação das hipóteses formuladas e da consolidação das evidências coletadas ao longo da investigação (cronologia de eventos, entrevistas, documentação e registros operacionais), estruturou-se a Árvore de Falhas que representa, de forma lógica e encadeada, como os fatores identificados se combinaram para produzir o evento indesejado.
