PETROBRAS – Petróleo Brasileiro S.A.

Programa de Desativação de Instalações

CAMPO DE JURUÁ

Julho de 2022 – Revisão 3

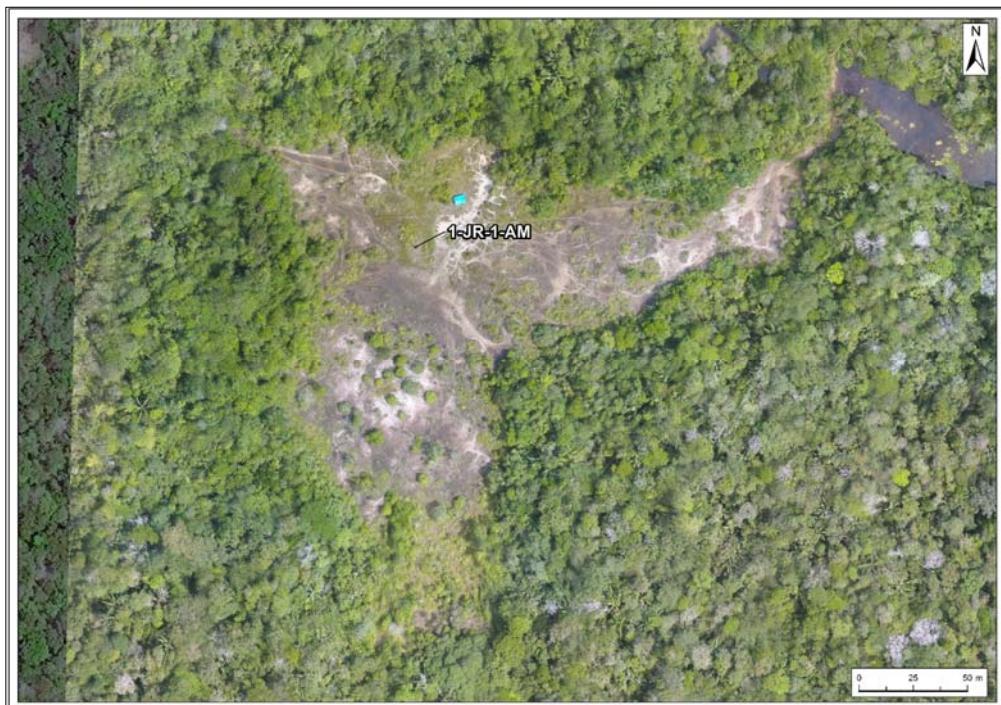
Figura 44: Ortofoto obtida por VANT da locação do poço 1-JR-1-AM.

O terreno apresenta depressões ocasionadas pelo intemperismo e erosão do solo, formando sulcos profundos, que se direcionam para um corpo hídrico próximo à área da locação do poço 1-JR-1-AM. Verifica-se, também, a presença de gramíneas e vegetação arbustiva e indivíduos regenerantes dispersos na área.

Haverá necessidade de ampliação da área com supressão vegetal para zona de aproximação de helicóptero, construção da locação e montagem da sonda visando abandono permanente e o arrasamento do poço, que será posteriormente restaurada.

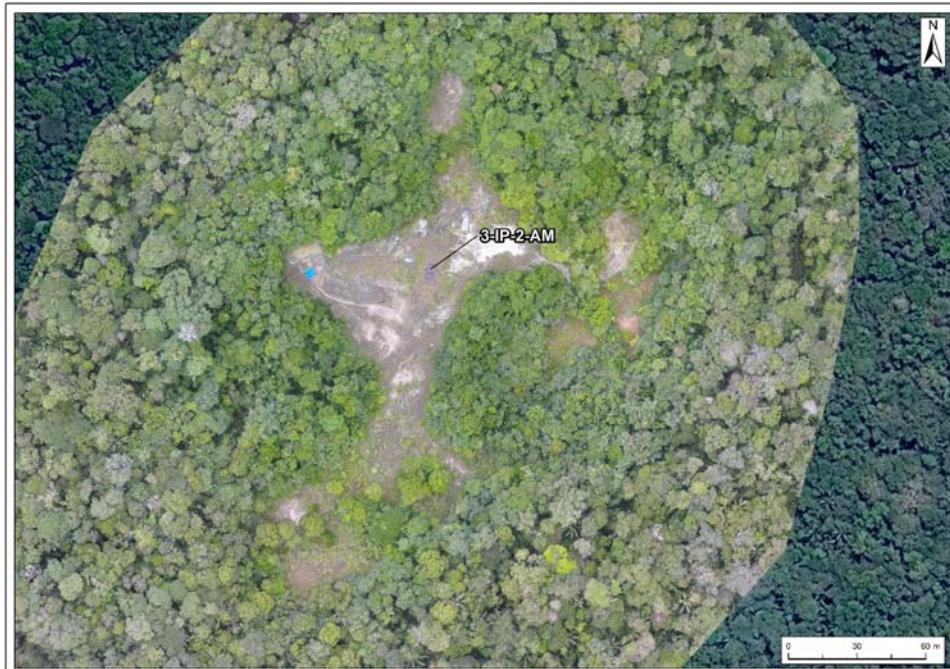
Figura 49: Ortofoto obtida por VANT da locação do poço 3-IP-2-AM.

A área da locação 3-IP-2-AM possui 0,83 ha. Observou-se a predominância de regeneração natural nas bordas da locação, em direção ao centro, caracterizando a boa capacidade de resiliência da floresta.

O solo exposto apresenta processos erosivos superficiais laminares e sulcos, além da cobertura do solo com predominância de gramíneas e vegetação arbustiva e rasteira.

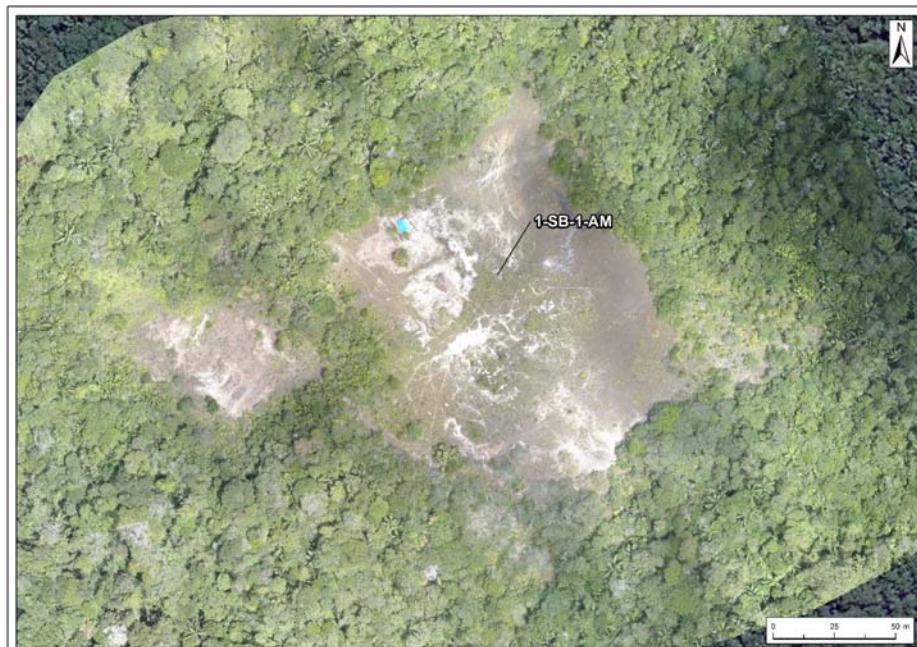
Figura 53: Ortofoto obtida por VANT da locação do poço 1-SB-1-AM.

A área apresenta de espécies gramíneas e vegetação arbustiva rasteira como cobertura do solo. Não foi identificada a presença de heliponto ou dique aberto na área da locação.

Haverá necessidade de ampliação da área com supressão vegetal para zona de aproximação de helicóptero, com objetivo de efetuar a remoção de resíduos e recuperação ambiental.

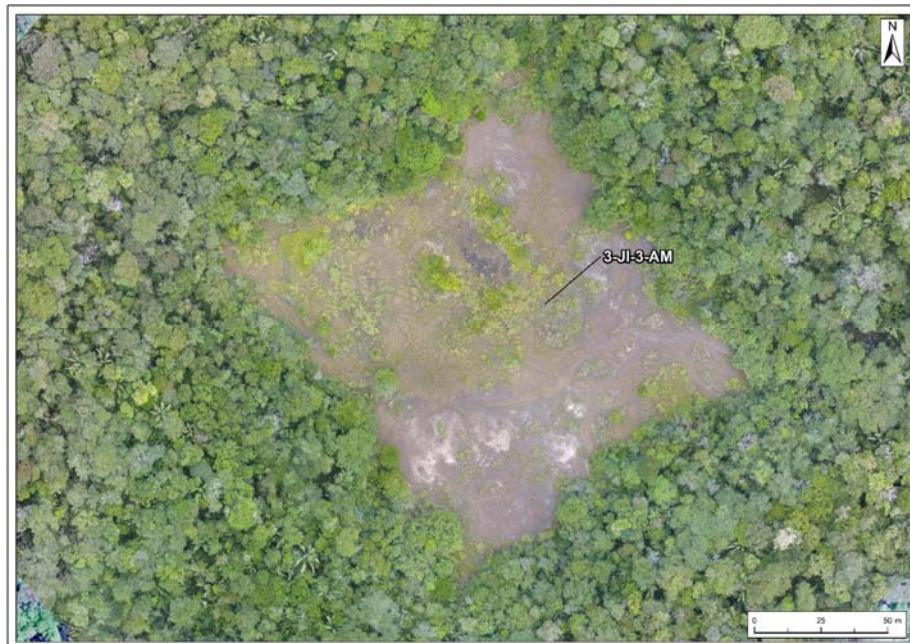
Figura 55: Ortofoto obtida por VANT da locação do poço 3-JI-3-AM.

A porção de solo exposto não é grande, apresentando processos erosivos laminares e sulcos. Não foi identificada a presença de heliponto ou dique aberto na área da locação.

Haverá necessidade de ampliação da área com supressão vegetal para zona de aproximação de helicóptero, com objetivo de efetuar a remoção de resíduos e recuperação ambiental.

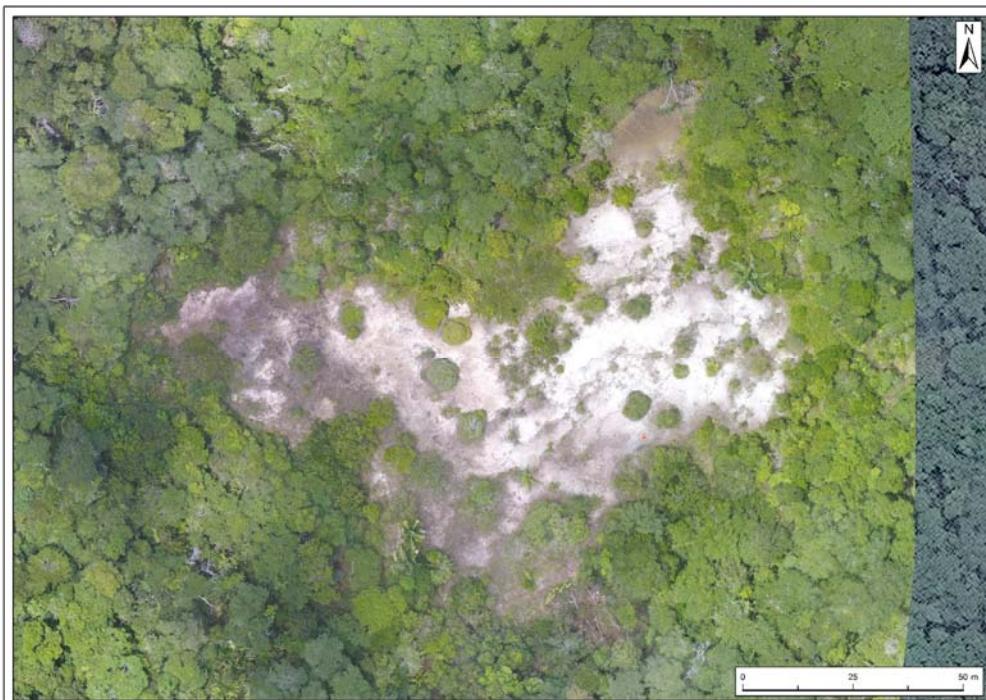
Figura 57: Ortofoto obtida por VANT da Clareira 1.

Na área da clareira CLA-1 possui 0,60 ha de solo exposto, que passará por restauração florestal. Não houve qualquer perfuração de poço nesta área, que apresenta predominância de regeneração natural nas bordas, direcionando para o centro e alguns indivíduos regenerantes espalhados por toda a área. O solo não apresenta processos erosivos severos, apenas laminares provenientes das águas pluviais.

Esta área está inserida dentro dos limites do campo de Juruá e foi utilizada possivelmente como ponto de apoio logístico para suporte às atividades exploratórias no bloco. Não foi identificada presença de heliponto na área e sua restauração ambiental será executada sem necessidade de supressão vegetal adicional.

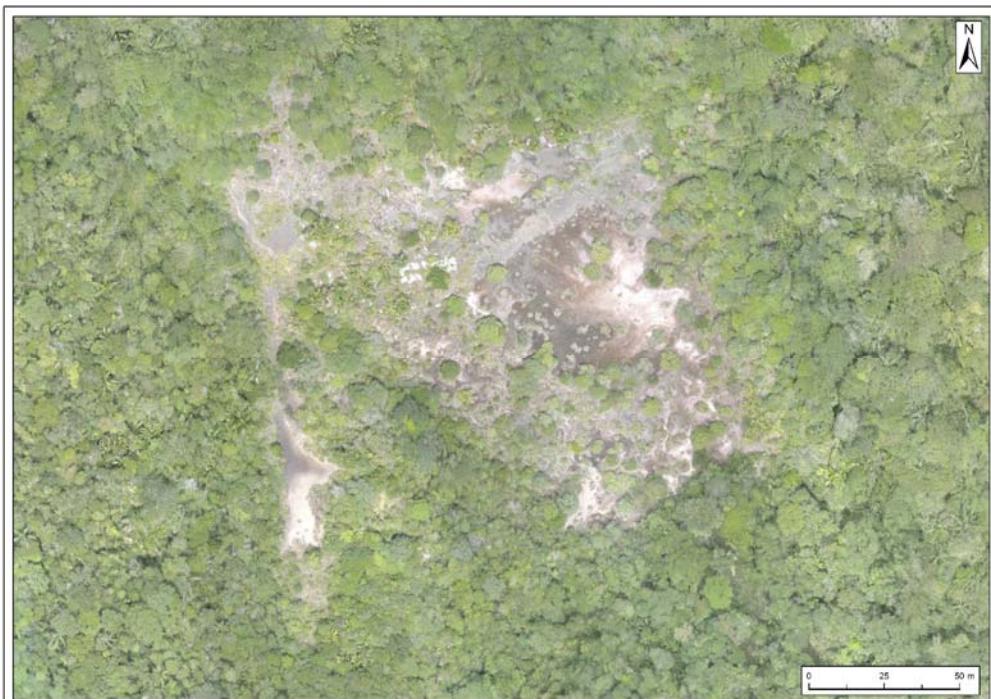
Figura 59: Ortofoto obtida por VANT da Clareira 2.

regeneração pontual, espalhada pela locação, formação de processos erosivos superficiais; presença de espécies invasoras (gramíneas e vegetação arbustiva).

Esta área está inserida dentro dos limites do campo de Juruá e foi utilizada possivelmente como ponto de apoio logístico para suporte às atividades exploratórias no bloco, possuindo 1,34 ha de área a passar por restauração florestal.

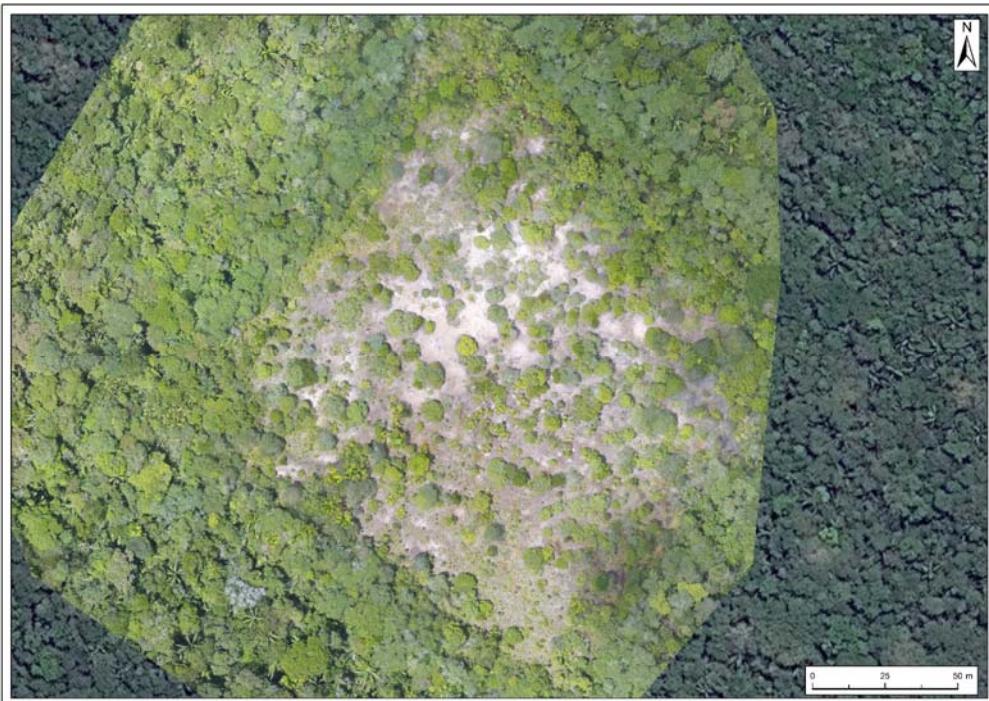
Figura 60: Ortofoto obtida por VANT da locação não perfurada 1-SB-2-AM.

O poço 1-SB-2-AM não foi perfurado, mas a área da locação foi aberta para a construção da locação, possuindo 1,56 ha, gerando o passivo ambiental a ser recuperado. O fato de não ter acontecido a montagem da sonda na área, menor atividade e impacto direto sobre o solo, proporcionou maior capacidade de regeneração natural desta locação quando comparada às áreas que tiveram o poço perfurado.

A área encontra-se praticamente regenerada, com reduzida área de solo exposto e bastante uniformidade no crescimento de vegetação secundária. Porém, maior atenção deverá ser dada à porção central da área durante a execução das atividades de restauração ambiental.

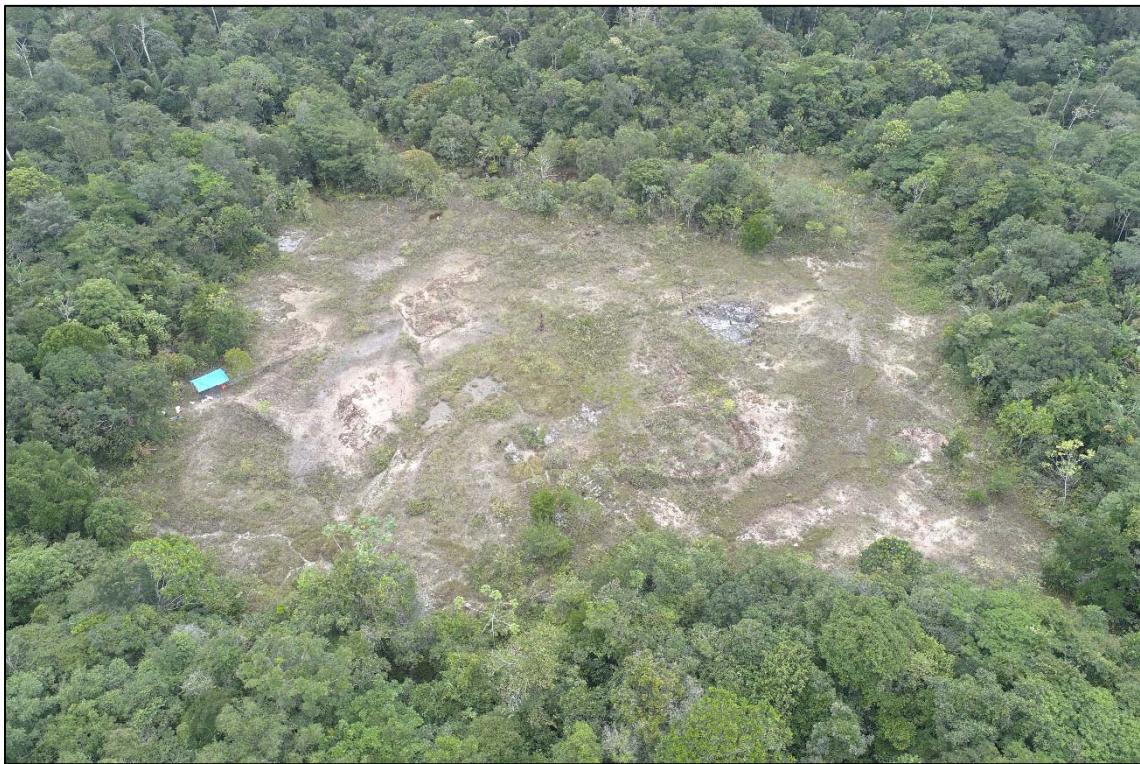
POÇO 1-IP-1-AM

Na borda ao sul da locação do poço 1-IP-1-AM possui um grande acúmulo de água. A maior parte da área degradada possui vegetação arbustiva e gramíneas, com menor percentual de solo exposto.

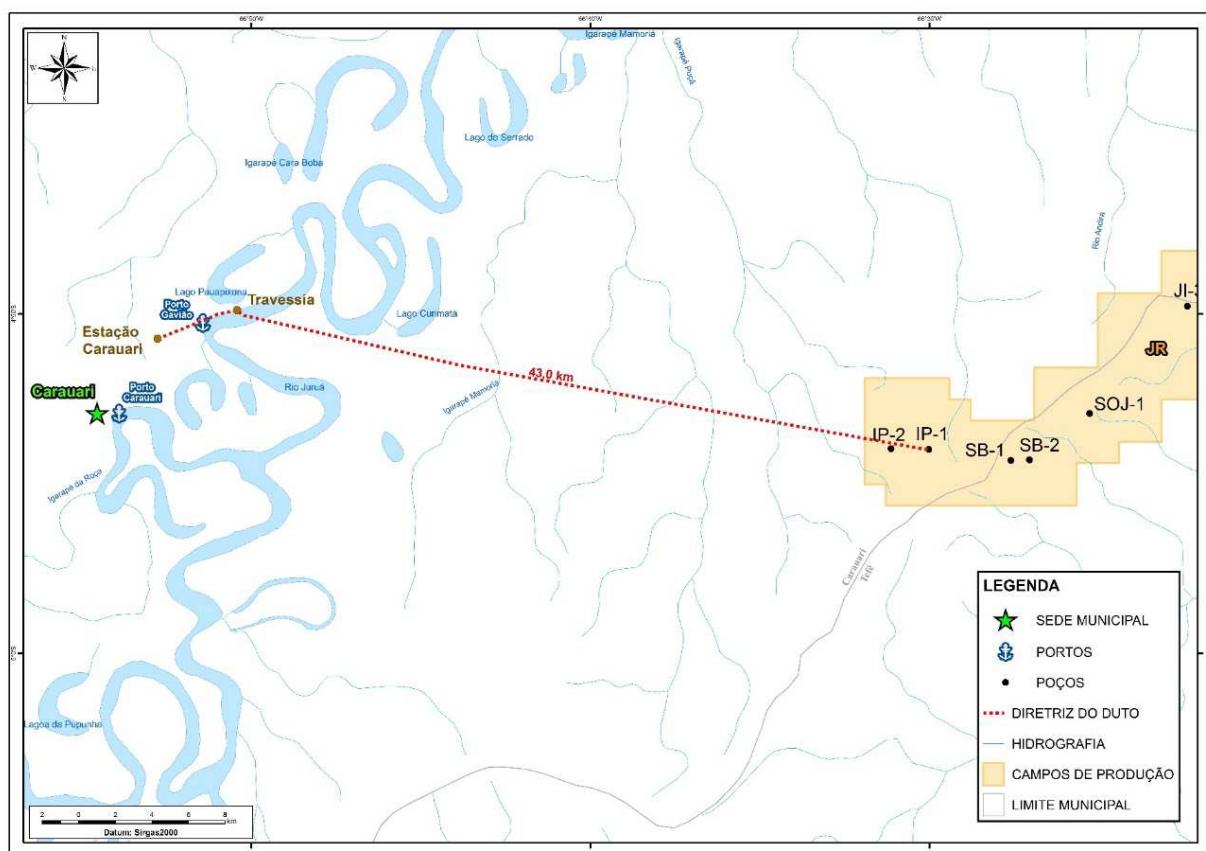
Os dutos utilizados na construção da linha ligando o poço 1-IP-1-AM até o município de Cararuari-AM são específicos para escoar hidrocarbonetos (petróleo ou gás natural) e nunca foram colocados em operação, uma vez que o próprio poço 1-IP-1-AM nunca chegou a ser completado viabilizando a sua produção.

Figura 1: Traçado do duto de 3 1/2" interligando o poço 1-IP-1-AM e a Estação Cararuari.

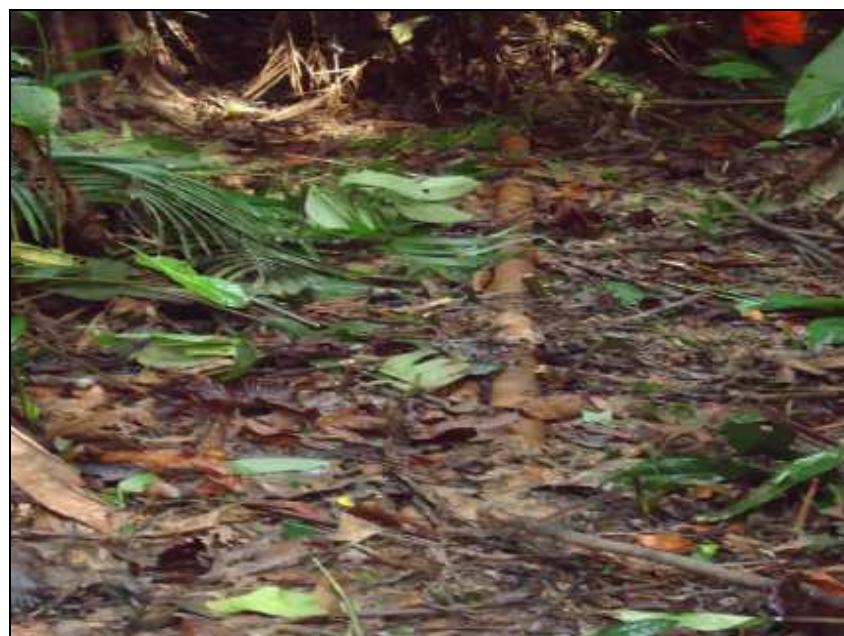
Além da regeneração completa da faixa do duto e das dez clareiras de apoio logístico da área, verifica-se que o próprio duto, instalado sobre o solo sem uso de suportação, foi parcialmente recoberto pela serapilheira que se formou na área ao longo dos anos (Figura 7), apresentando apenas alguns trechos expostos, mas que certamente também serão totalmente recobertos ao longo dos próximos anos.

Figura 7: Foto de pequeno trecho do duto parcialmente recoberto pela serapilheira formada ao longo da extensão da faixa.
