**PETROBRAS – Petróleo Brasileiro S.A.**

**Programa de Desativação de Instalações**

**CAMPO DE JURUÁ**

**Julho de 2022 – Revisão 3**

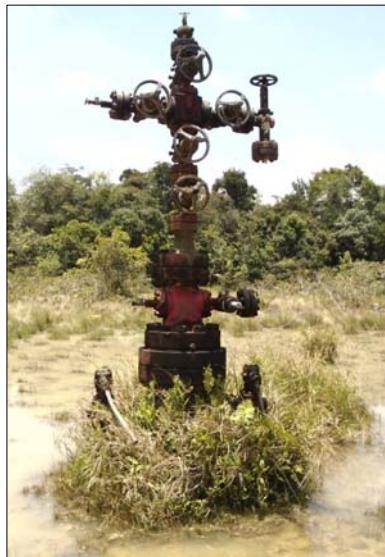
Figura 2 - Situação do poço 1-SOJ-1-AM.

Poço com características de abandono permanente conforme norma da época (DEXPRO S-018 A/1976), com tampões de cimento em seu interior. Cabeçal do poço permanece íntegro. Na sua execução não foi construído o ante poço, de forma que o revestimento condutor e o de superfície estão no nível do solo.

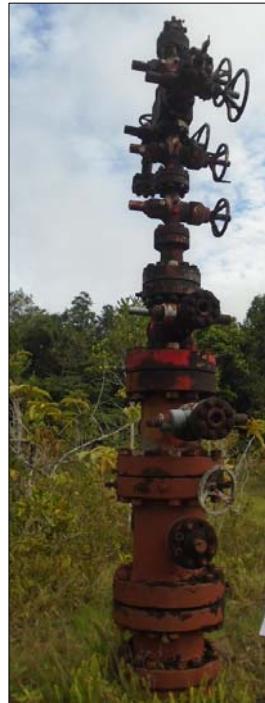
Figura 4 - Situação do poço 1-JR-1-AM.

Poço em abandono temporário, com tampões de cimento em seu interior. Cabeçal do poço construído de forma atípica, mas permanece íntegro. Na sua execução não foi construído o ante poço, de forma que o revestimento condutor e o de superfície estão no nível do solo.

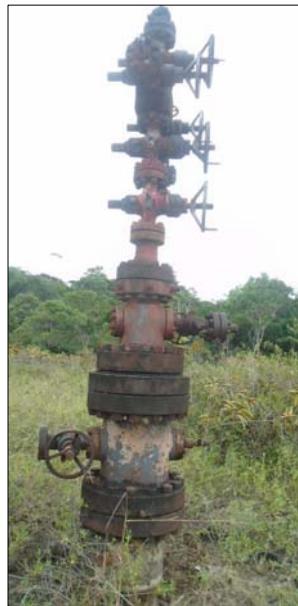
Figura 6: Situação do poço 1-IP-1-AM.

Cabeçal do poço íntegro. Na sua execução não foi construído o ante poço, de forma que o revestimento condutor e o de superfície estão no nível do solo.

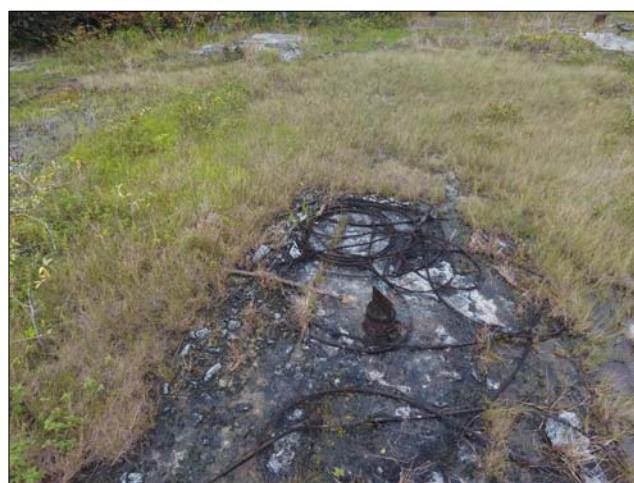
Figura 12: Situação do poço 3-IP-2-AM.

O registro fotográfico do poço evidencia a ausência do cabeçal e do ante poço. Para conclusão dos serviços será necessário a remoção das placas de concreto que estão ao redor do poço.

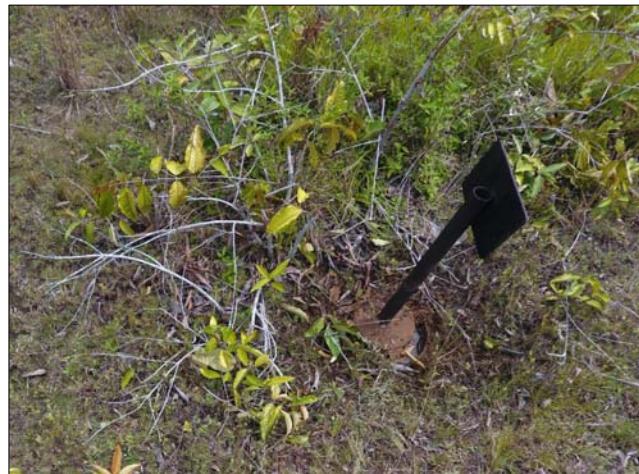
Figura 28: Situação do poço 3-JR-3-AM.

O registro fotográfico do poço evidencia a ausência do cabeçal e do ante poço. Para conclusão dos serviços será necessário a remoção da placa de identificação do mesmo.

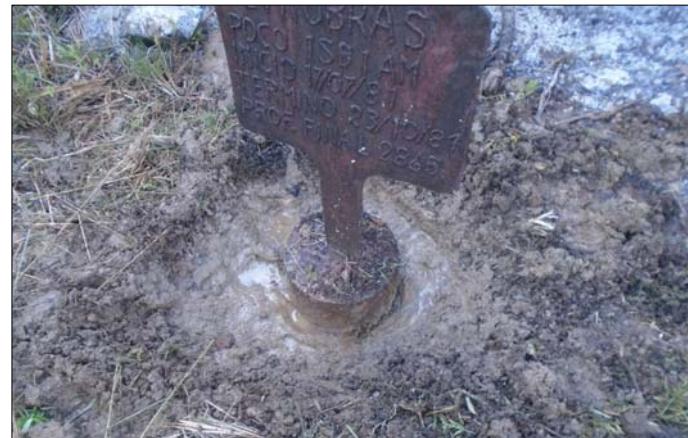
Figura 32: Situação do poço 1-SB-1-AM.

O registro fotográfico do poço evidencia a ausência do cabeçal e do ante poço. Para conclusão dos serviços será necessário a remoção da placa de identificação do mesmo.

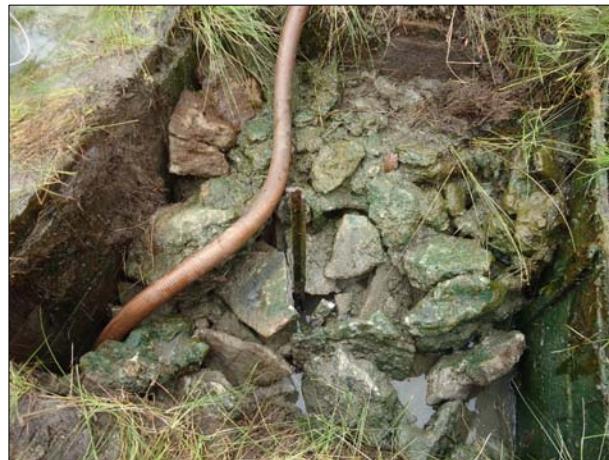
Figura 35: Situação do poço 3-JI-3-AM.

O registro fotográfico, após drenagem com mangueira flexível de água pluvial do ante poço, evidencia a ausência do cabeçal, estando o poço aterrado parcialmente com pedras. Pelo fato das paredes do ante poço serem de material orgânico, será executado a retirada de resíduo remanescente e aterramento total do ante poço.

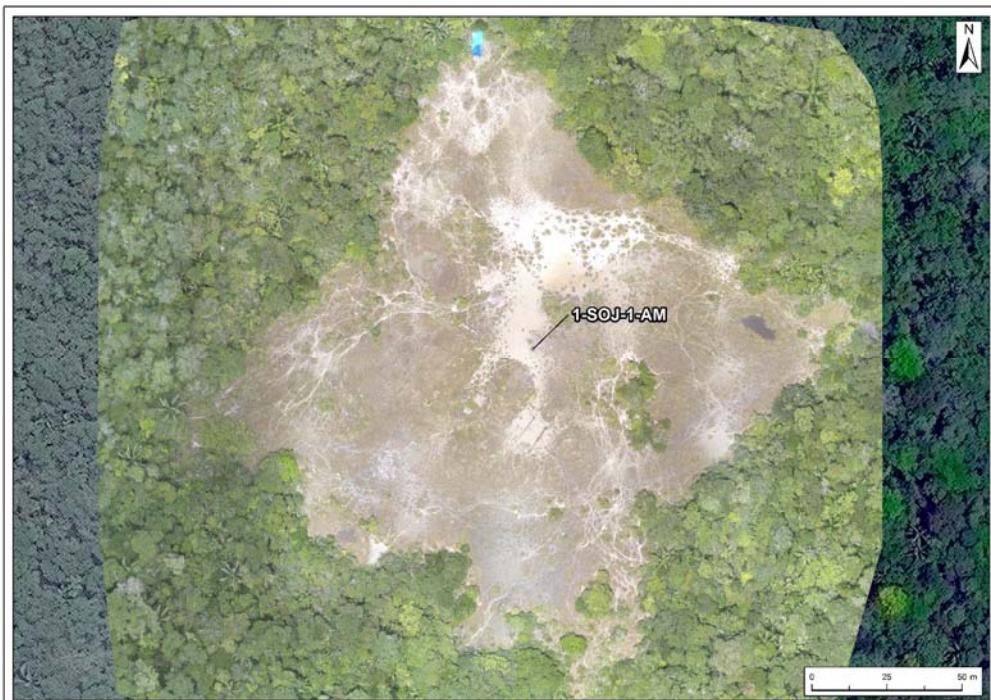
Figura 42: Ortofoto obtida por VANT da locação do poço 1-SOJ-1-AM.

O solo apresenta processos erosivos superficiais, com formação de sulcos, com direcionamento da borda da floresta para o centro da locação. A maior parte da área está recoberta por gramíneas nativas e possui um ponto com acúmulo de água que deverá ser eliminado.

Haverá necessidade de ampliação da área com supressão vegetal para zona de aproximação de helicóptero, adequação da locação e arrasamento do poço sem sonda, conforme detalhado no item 4.2.1.

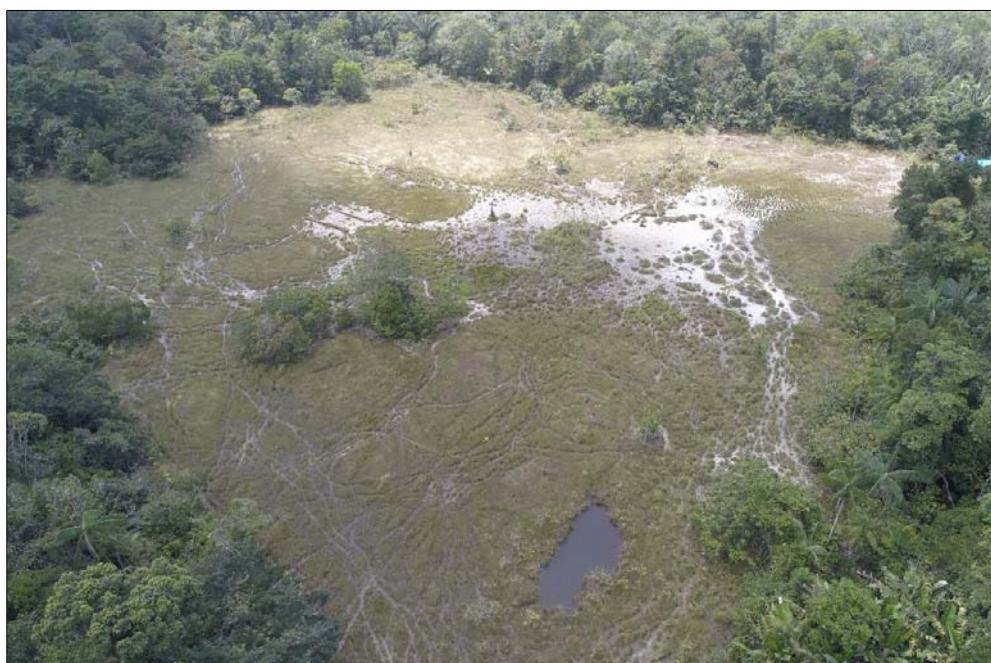
Figura 43: Processos erosivos em sulcos e um pequeno acúmulo de água próximo à borda da locação do poço 1-SOJ-1-AM.

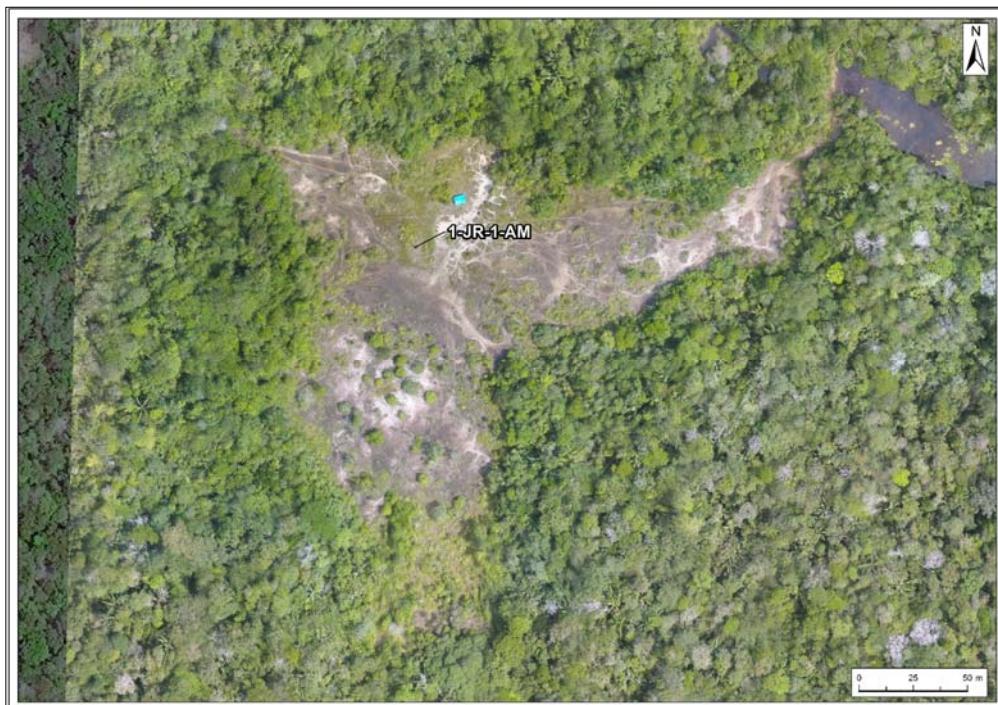
Figura 44: Ortofoto obtida por VANT da locação do poço 1-JR-1-AM.

O terreno apresenta depressões ocasionadas pelo intemperismo e erosão do solo, formando sulcos profundos, que se direcionam para um corpo hídrico próximo à área da locação do poço 1-JR-1-AM. Verifica-se, também, a presença de gramíneas e vegetação arbustiva e indivíduos regenerantes dispersos na área.

Haverá necessidade de ampliação da área com supressão vegetal para zona de aproximação de helicóptero, construção da locação e montagem da sonda visando abandono permanente e o arrasamento do poço, que será posteriormente restaurada.

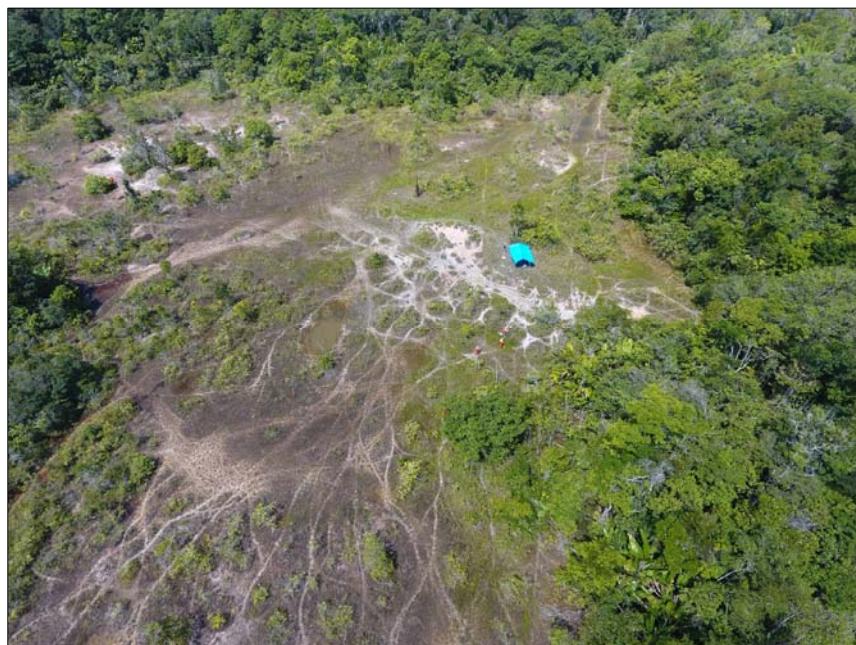
Figura 46: Regeneração natural espalhada pela área da locação do poço 1-JR-1-AM.

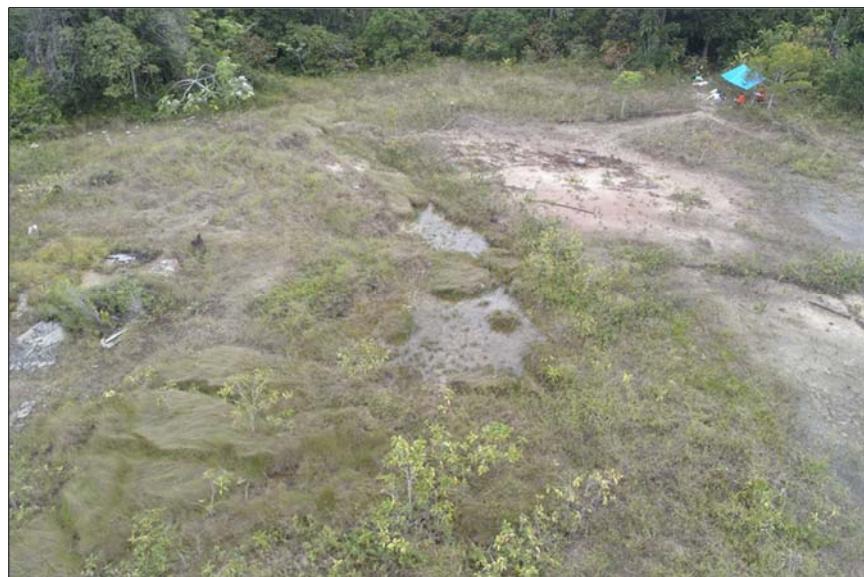
Na borda ao sul da locação do poço 1-IP-1-AM possui um grande acúmulo de água. A maior parte da área degradada possui vegetação arbustiva e gramíneas, com menor percentual de solo exposto.

Figura 48: Acúmulo de água no centro da locação e processos erosivos superficiais da locação do poço 1-IP-1-AM.

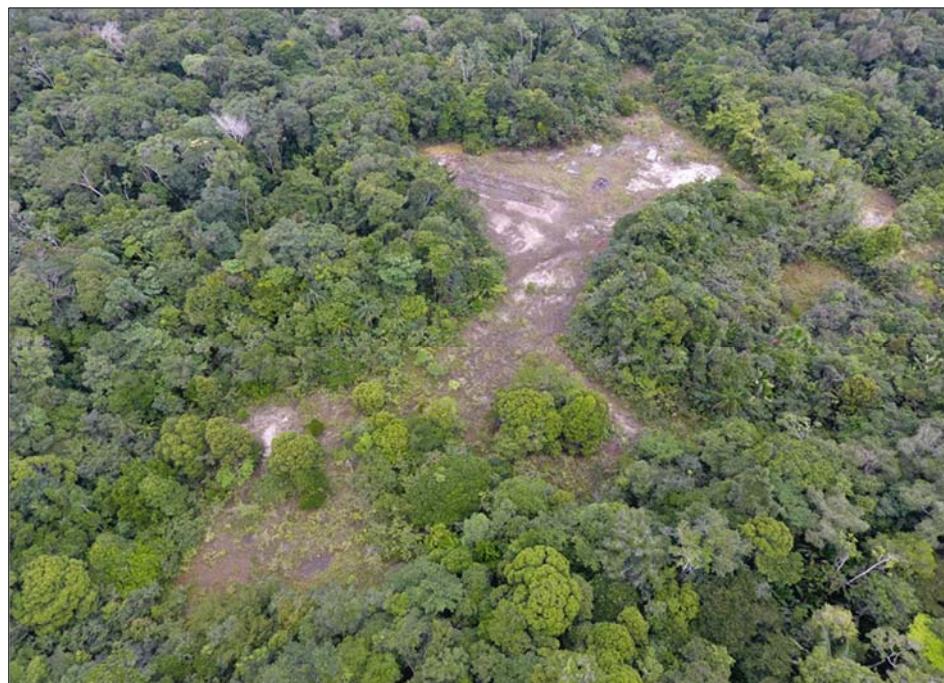
A área da locação 3-IP-2-AM possui 0,83 ha. Observou-se a predominância de regeneração natural nas bordas da locação, em direção ao centro, caracterizando a boa capacidade de resiliência da floresta.

O solo exposto apresenta processos erosivos superficiais laminares e sulcos, além da cobertura do solo com predominância de gramíneas e vegetação arbustiva e rasteira.

Figura 50: Regeneração natural intensa na área da locação do poço 3-IP-2-AM.

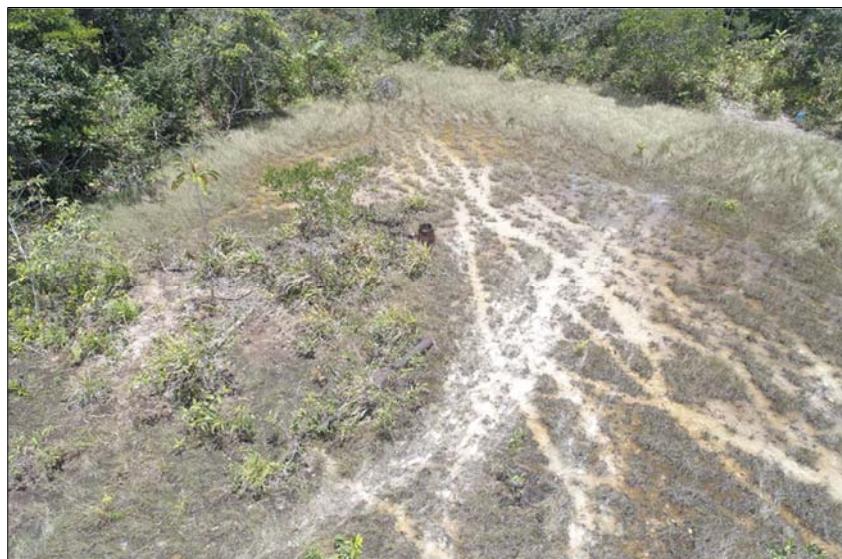
A área apresenta de espécies gramíneas e vegetação arbustiva rasteira como cobertura do solo. Não foi identificada a presença de heliponto ou dique aberto na área da locação.

Figura 54: Processos erosivos laminares e sulcos na área da locação do poço 1-SB-1-AM.

Haverá necessidade de ampliação da área com supressão vegetal para zona de aproximação de helicóptero, com objetivo de efetuar a remoção de resíduos e recuperação ambiental.

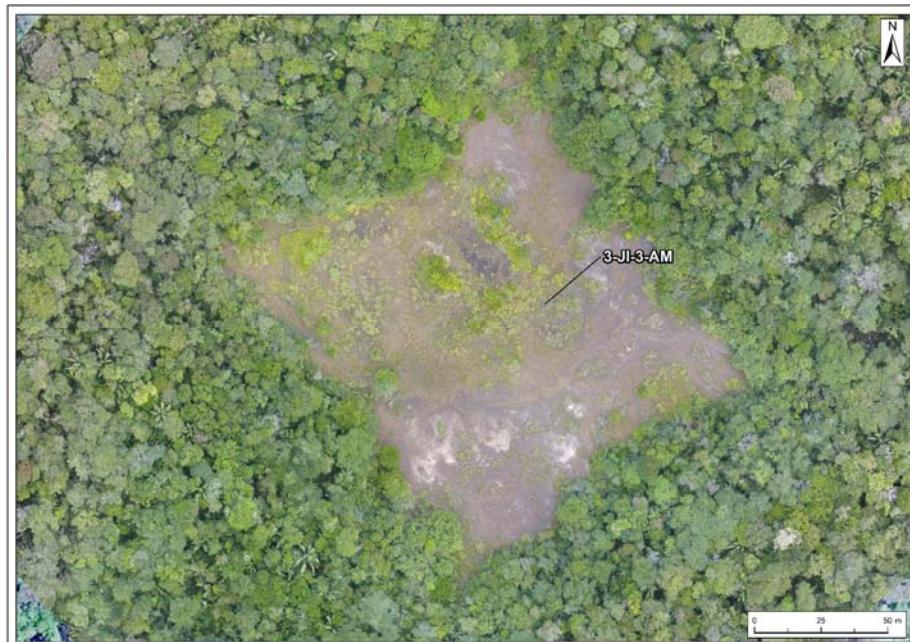
Figura 55: Ortofoto obtida por VANT da locação do poço 3-JI-3-AM.

A porção de solo exposto não é grande, apresentando processos erosivos laminares e sulcos. Não foi identificada a presença de heliponto ou dique aberto na área da locação.

Haverá necessidade de ampliação da área com supressão vegetal para zona de aproximação de helicóptero, com objetivo de efetuar a remoção de resíduos e recuperação ambiental.

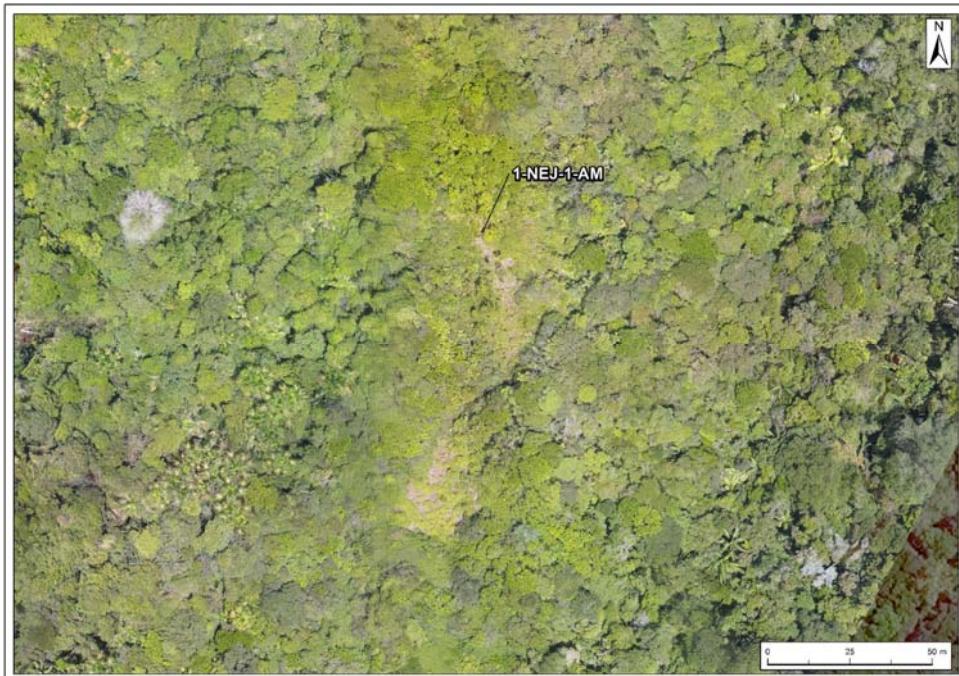
Figura 56: Ortofoto obtida por VANT da locação do poço 1-NEJ-1-AM.

A área da locação do poço 1-NEJ-1-AM encontra-se praticamente restaurada, possuindo apenas 0,06 ha. de solo sem cobertura vegetal, a qual encontra-se com elevado dossel, bastante uniforme e com altura média próxima à da vegetação primária que circunda a área da locação. Conforme atividades descritas no item 4.2.9 será necessária a abertura de pequena clareira para operação de helicóptero.

A abertura da área será realizada com o mínimo de impacto possível, sem destocamento e sem remoção do solo orgânico superficial, o qual terá o tratamento adequado para sua regeneração (monitoramento do processo natural e plantio de mudas arbóreas nativas). O tamanho da clareira aberta será a menor área permitida para o tipo de aeronave que realizará as operações de transporte aéreo das cargas de resíduos.
