INVESTIGAÇÃO DO INCIDENTE DE VAZAMENTO DE PETRÓLEO NO CAMPO DE FRADE

RELATÓRIO FINAL

SUPERINTENDÊNCIA DE SEGURANÇA OPERACIONAL E MEIO AMBIENTE

Vazamento de petróleo durante a perfuração do poço 9-FR-50DP-RJS, Campo de Frade

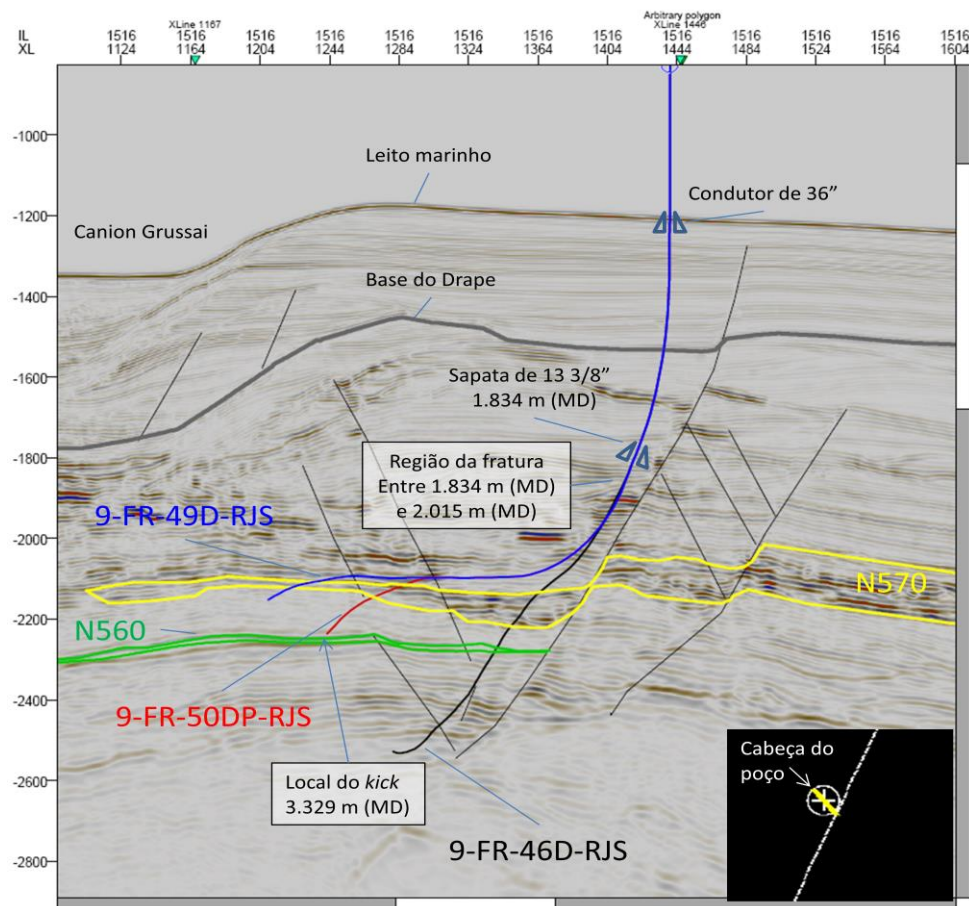
Figura 13 – Esquema de perfuração dos poços especiais em cujo último *sidetrack* (9-FR-50DP-RJS) ocorreu o *kick* na *x-line* 1516 do levantamento sísmico da região.

Previamente à perfuração do poço 9-FR-50DP-RJS, foram perfurados os poços 9-FR-46D-RJS e 9-FR-49D-RJS. Todos os poços utilizaram a mesma estrutura de revestimento até a última sapata de 13 3/8" assentada a 1.834 m (MD), conforme visualizado na figura 13 abaixo. A partir desta sapata, o diferencial dos poços seriam a trajetória e os objetivos definidos.

No dia 12/10/2011, foi realizado o *leak off test* (LOT). O LOT foi conduzido após perfuração de 6 metros de poço aberto, entre as profundidades de 1.844 e 1.850m (MD). O resultado deste teste indicou que o gradiente de pressão de fratura da formação na profundidade de 1.850 m (MD) seria de 10,57 ppg.

A análise dos critérios de tolerância ao *kick* e dos documentos supracitados indicam que foi utilizado o gradiente de fratura de 10,57 ppg, obtido pelo LOT (*Leak Off Test*) do poço 9-FR-46DP-RJS. **Entretanto, os resultados de LOT dos poços de correlação 4-TXCO-2D-RJS (10,3 ppg) e de FIT dos poços 7-FR-2HP-RJS (10,1 ppg) e 7-FR-21HP-RJS (10,15 ppg) não foram levados em consideração pela Chevron.**
