**RELATÓRIO DE INVESTIGAÇÃO
DE INCIDENTE
EXSUDAÇÃO E SUBSIDÊNCIA OCORRIDA NO
CAMPO DE FRADE**

anp
Agência Nacional
do Petróleo,
Gás Natural e Biocombustíveis

**SUPERINTENDÊNCIA DE SEGURANÇA
OPERACIONAL E MEIO AMBIENTE (SSM)**

JULHO/2016

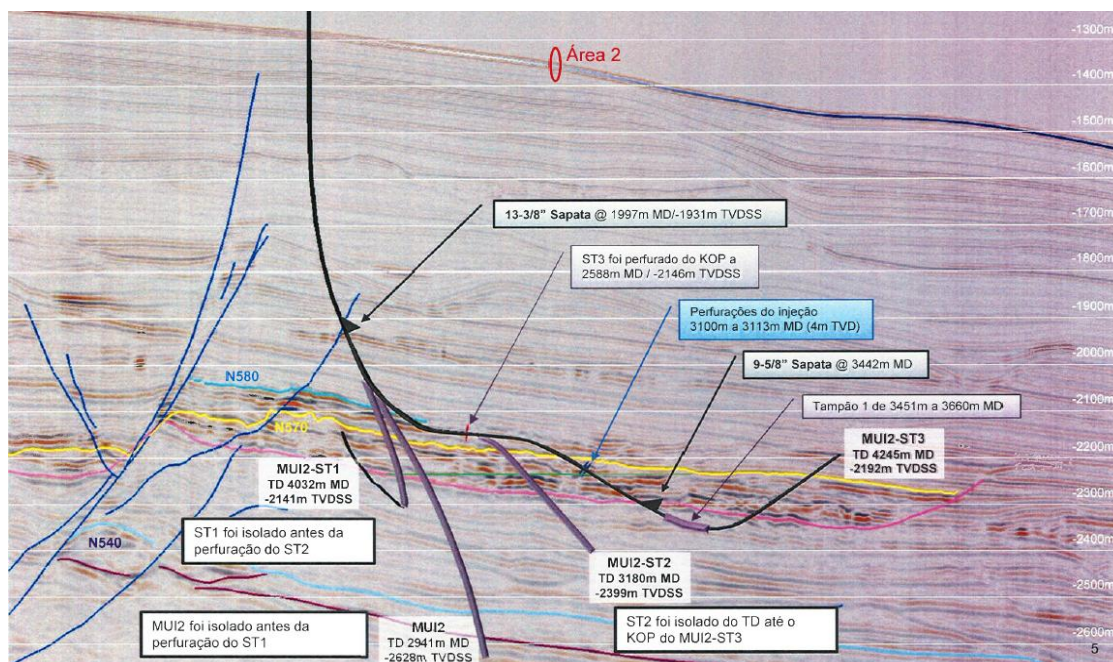
Figura 10: Perfil sísmico da região do poço 8-FR-28D-RJS e sidetracks, incluindo o 9-FR-45D-RJS (MUI2-ST3)

O poço identificou o topo do reservatório N570U em -2.200,2m (TVD) e a base em -2.290,6m (TVD), embora a previsão para topo e base indicassem -2.198,0m (TVD) e -2.285,0m (TVD), respectivamente (Figura 10).

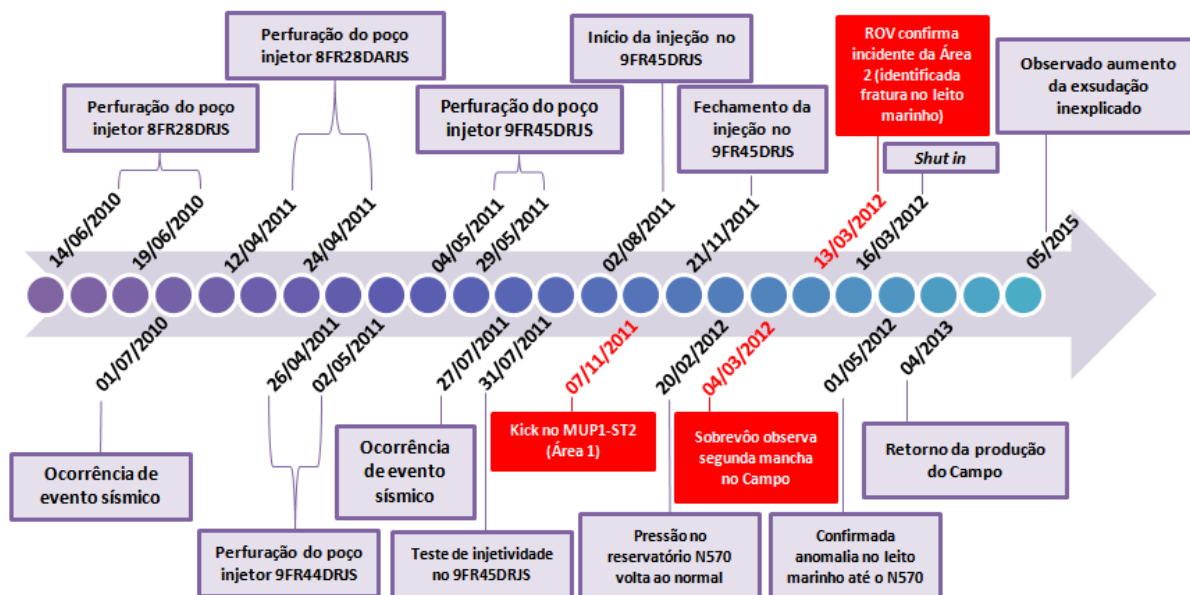
Figura 12: Linha do tempo da evolução dos principais acontecimentos relacionados ao incidente da Área 2 do Campo de Frade.

Em suma, a linha do tempo apresentada por meio da Figura , sintetiza os principais acontecimentos relacionados ao incidente da Área 2 do Campo de Frade, incluindo acontecimentos anteriores ao evento propriamente dito, que inclui a perfuração do poço injetor da Área 2 (8-FR-28-DRJS) e seus 3 *sidetracks*.

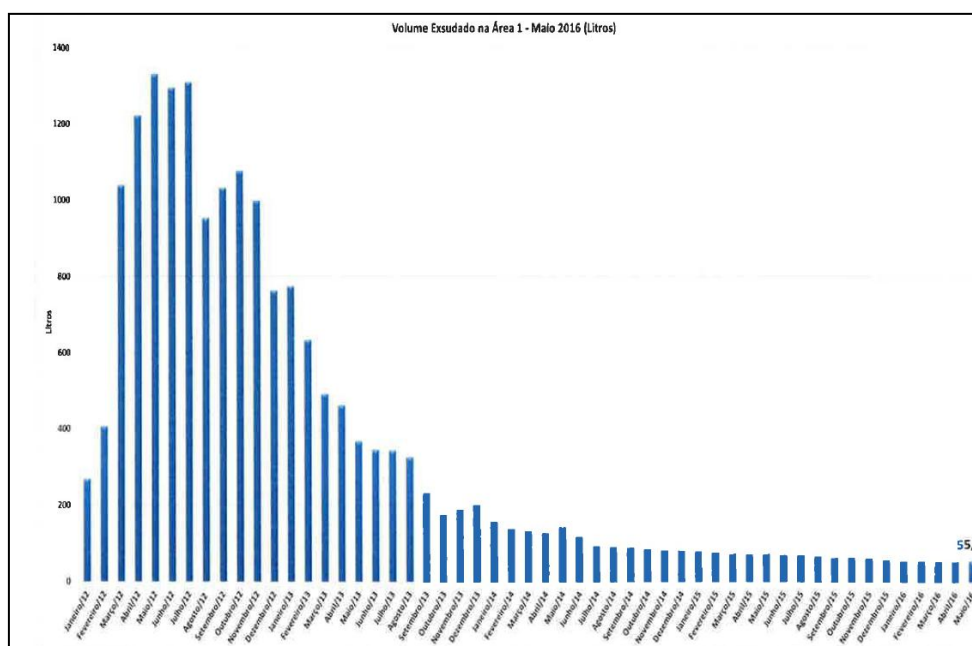
Figura 13a: Evolução do volume mensal de óleo exsudado na Área 1 do Campo de Frade ao longo do tempo.

A exsudação no Campo de Frade, ao longo do tempo, é apresentada por meio do gráfico das Figura a e 13b, através dos dados volumétricos de óleo contido pelo sistema submarino de contenção. Por meio do referido gráfico, observa-se que, desde abril de 2012, a exsudação consta em declínio nas Áreas 1 e 2.

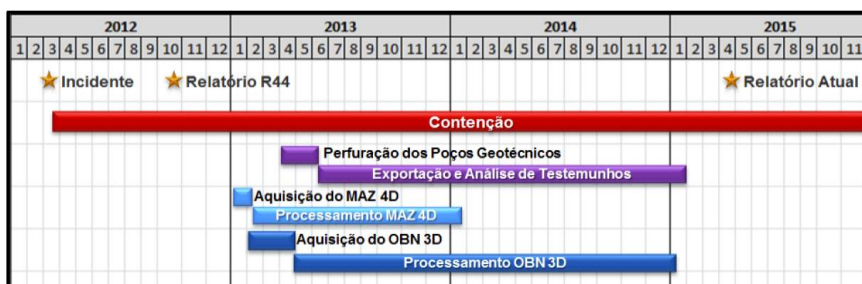
Figura 14: Cronograma das aquisições de dados/estudos realizados pela Chevron na Área 2 do campo de Frade.

Em 20 de março de 2012, como resposta ao segundo incidente de exsudação no campo de Frade, foi instituído um comitê técnico de avaliação formado por representantes da Agência Nacional do Petróleo, Gás Natural e Biocombustíveis (ANP), Ministério de Minas e Energia (MME), Petrobras, Chevron e Frade do Brasil. Tal comitê possuía como escopo de trabalho, endereçar solicitações de estudos adicionais, aquisição de dados e modelagens, bem como, a avaliação do Relatório Detalhado do Incidente (RDI) encaminhado pela Chevron em 31/10/2012, em atendimento à Resolução ANP nº 44/2009. O cronograma das atividades realizadas em decorrência das demandas do comitê técnico está descritas na Figura 14.
