**RELATÓRIO DE INVESTIGAÇÃO DO  
INCIDENTE DE EXPLOSÃO OCORRIDO  
EM 11/02/2015 NO  
FPSO CIDADE DE SÃO MATEUS**

**anp**  
Agência Nacional  
do Petróleo,  
Gás Natural e Biocombustíveis

**SUPERINTENDÊNCIA DE  
SEGURANÇA OPERACIONAL E  
MEIO AMBIENTE (SSM)**

**AGOSTO/2015**

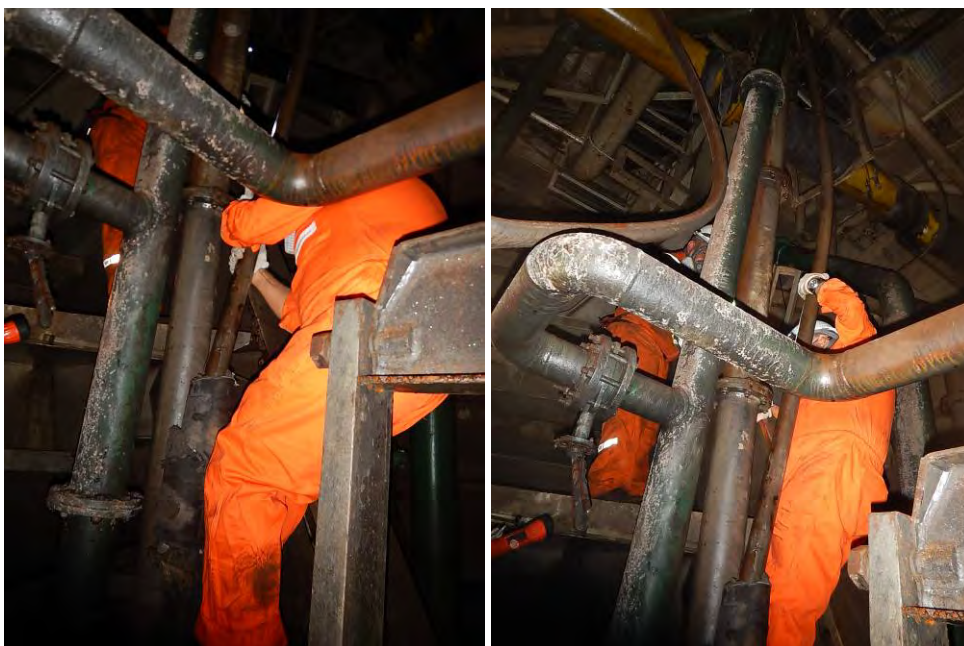
No fundo da casa de bombas, a sobrepressão causada pela explosão rompeu a antepara entre a casa de bombas e a praça de máquinas, causando destruição neste ambiente. As figuras a seguir mostram os danos causados a esta área pela explosão.

Figura 6 – Acesso à área onde, devido à explosão, houve comunicação entre a praça de máquinas e a sala de bombas

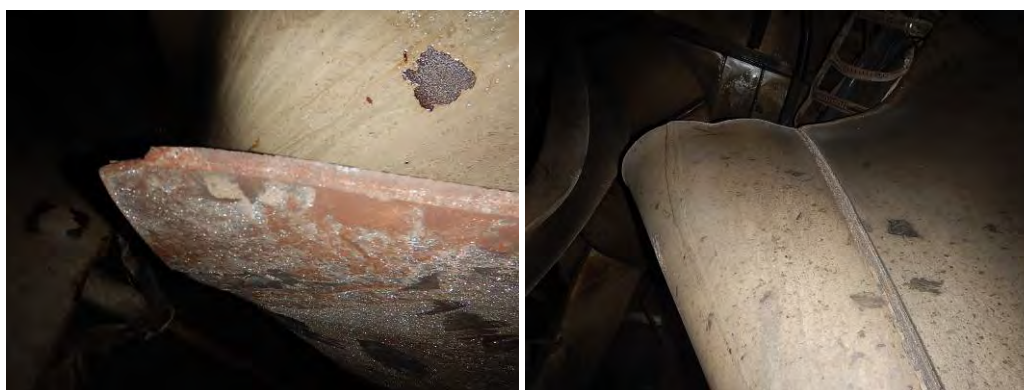
Figura 8 – Antepara entre a sala de bombas a praça de máquinas dobrada

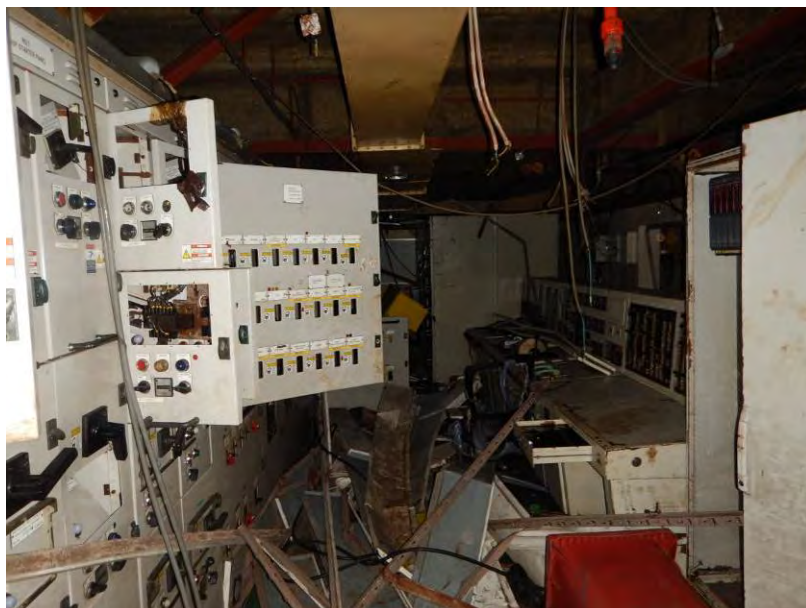
Figura 10 – Sala de controle da praça de máquinas (ECR) após a explosão

Na praça de máquinas foram encontradas muitas avarias, tais como motores danificados, partes soltas de equipamentos, e ainda a antepara que separava a sala de bombas e a praça de máquinas com um rasgo aberto devido ao acidente, grande o bastante para a passagem de pessoas. A sala de controle da praça de máquinas ficou com suas paredes abauladas, assim como a porta principal.

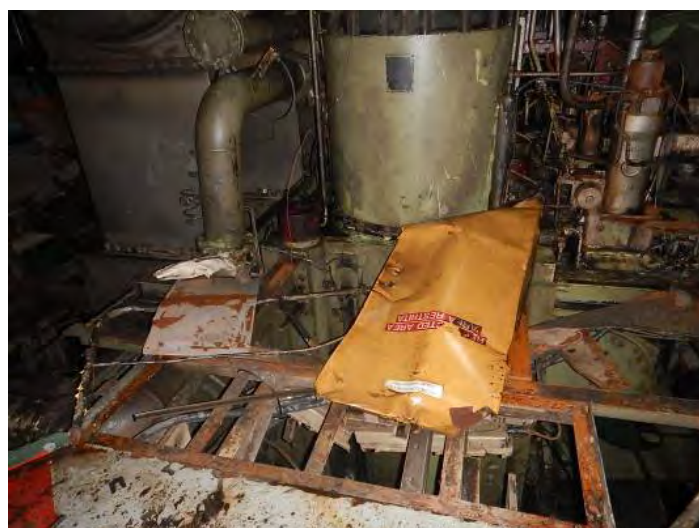
Figura 11 – Porta da outra entrada da sala de controle da praça de máquinas que se encontrava do lado de fora da sala

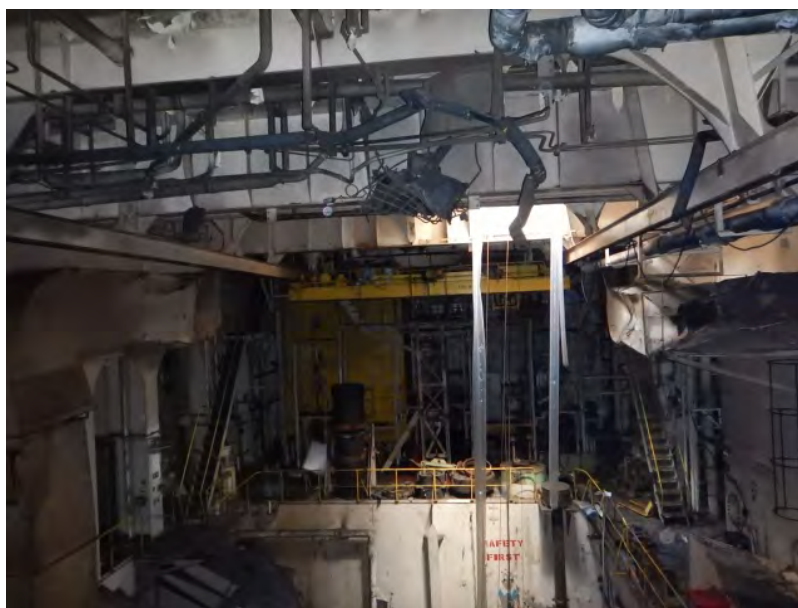
Após a explosão, a unidade entrou em blecaute, e tanto o sistema de geração de energia principal quanto o gerador de emergência foram afetados. Este fato pode ser atribuído à falta de previsão de proteção para esta área da unidade.

Figura 13 – Praça de máquinas após a explosão

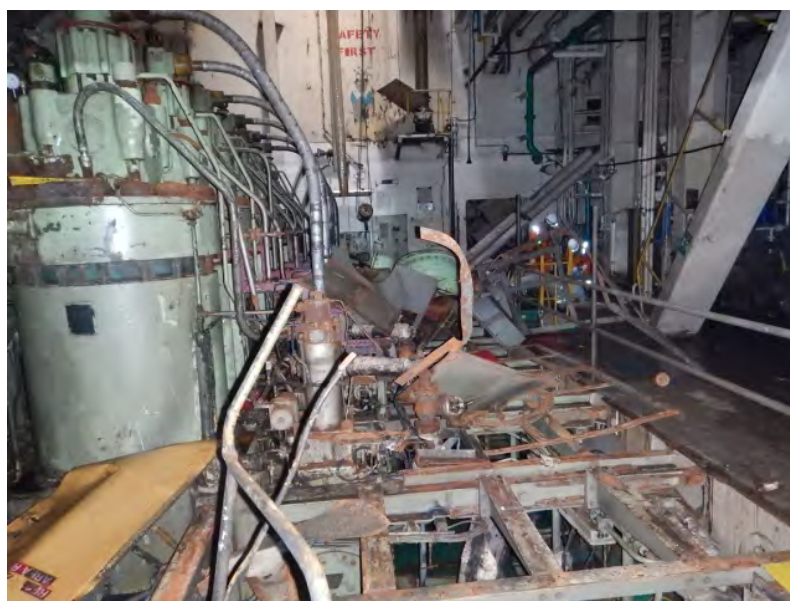
Figura 14 – Praça de máquinas após a explosão

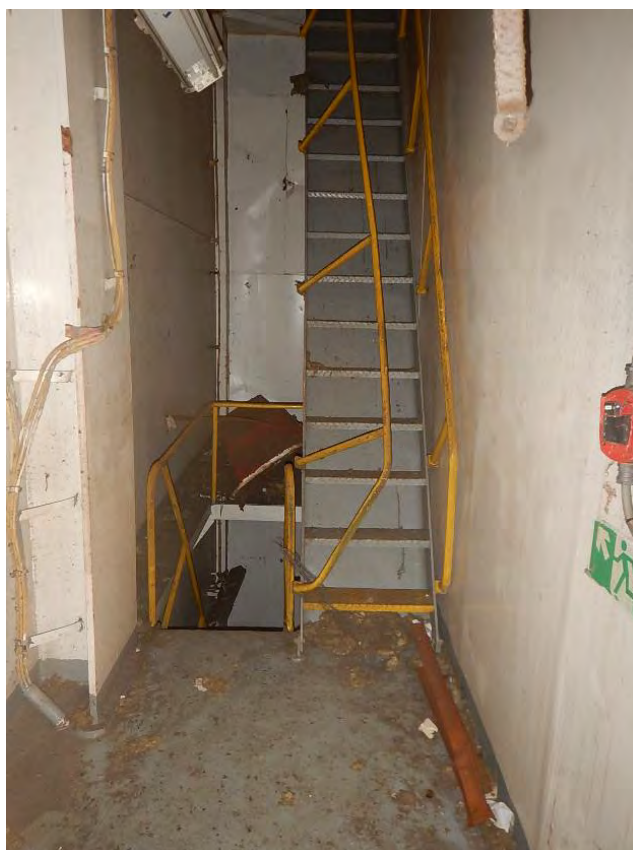
Figura 16 – Porta da área adjacente à oficina de manutenção arremessada para trás da escada

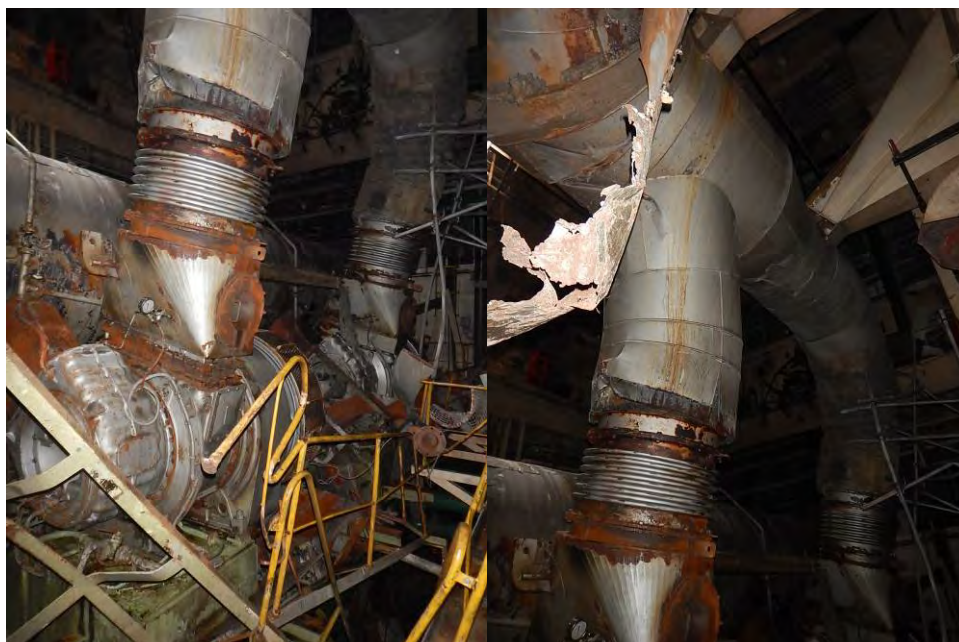
Figura 18 – Demais sistemas destruídos na sala de máquinas

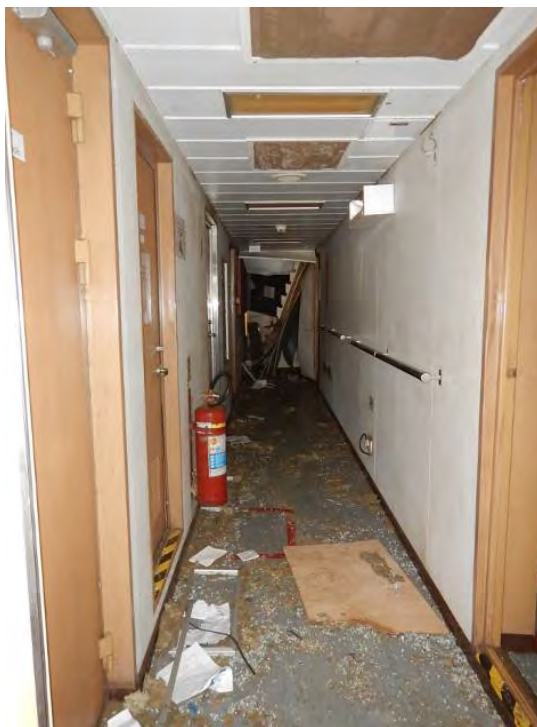
Tal situação é considerada crítica, dado que o casario deveria ser o local mais seguro da unidade, prevenindo a reunião de pessoas tanto em condições normais de operação, quanto para situações de emergência. O casario era o lugar onde o maior número de pessoas estaria durante a emergência, pois concentrava pessoas dos pontos de encontro da CCR, enfermaria e refúgio temporário (refeitório). Entretanto, o casario demonstrou-se vulnerável ao cenário do acidente. A Figura 21 mostra o estado de um dos corredores do casario após a explosão.

Figura 21 – Corredor do casario no nível “A” da unidade após a explosão.

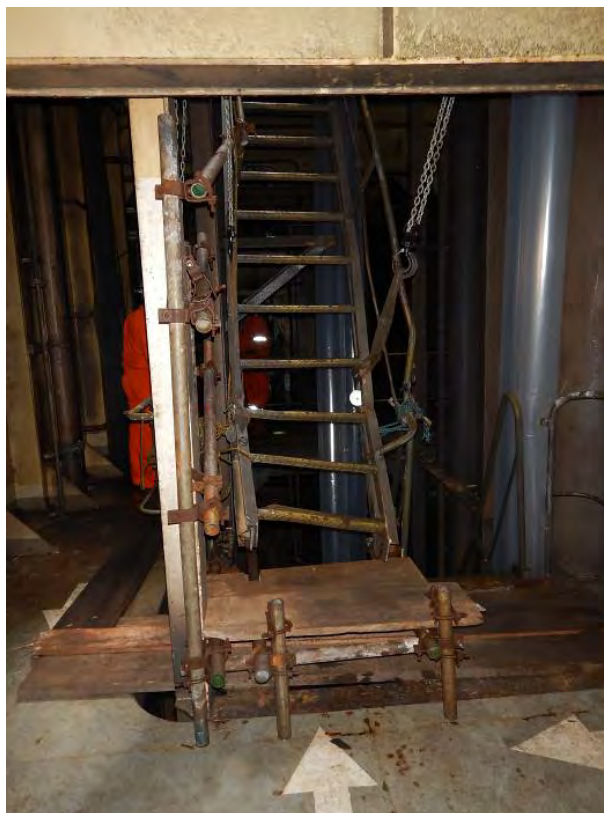
Figura 29 – Acesso danificado e provisoriamente adaptado para a passagem de pessoas

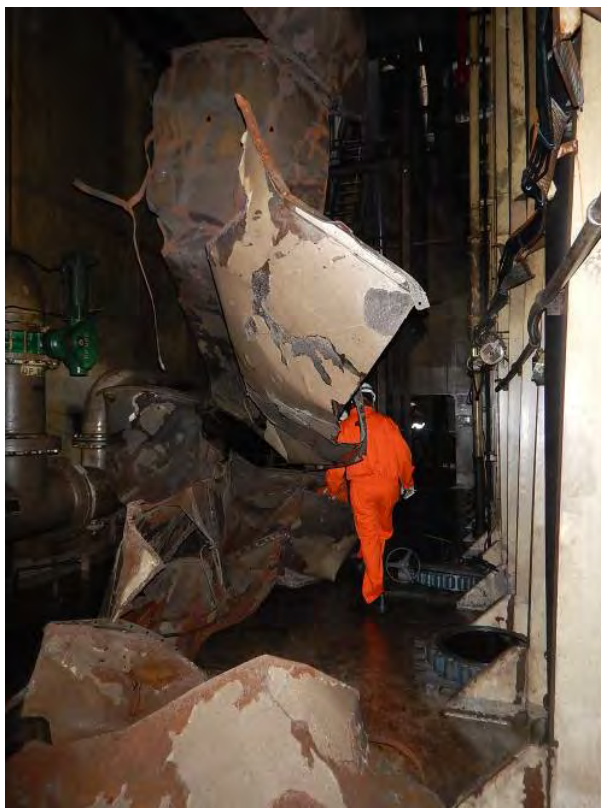
Figura 30 – Sistema de ventilação destruído e pendurado

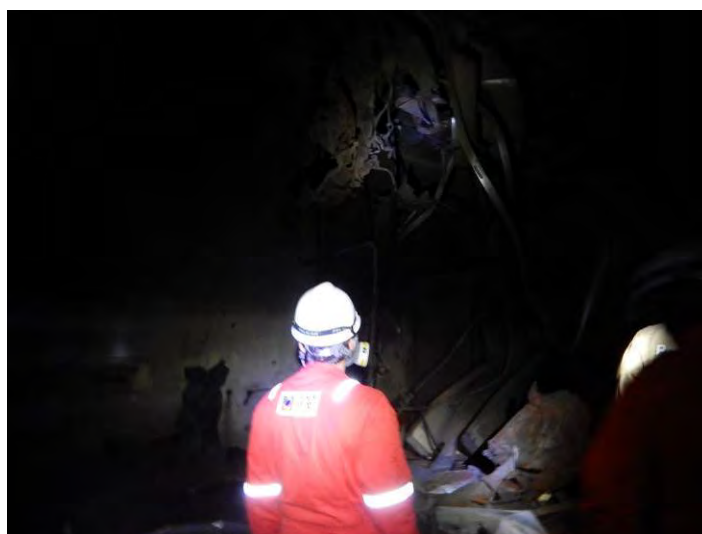
Figura 32 – Baixa luminosidade na sala de bombas

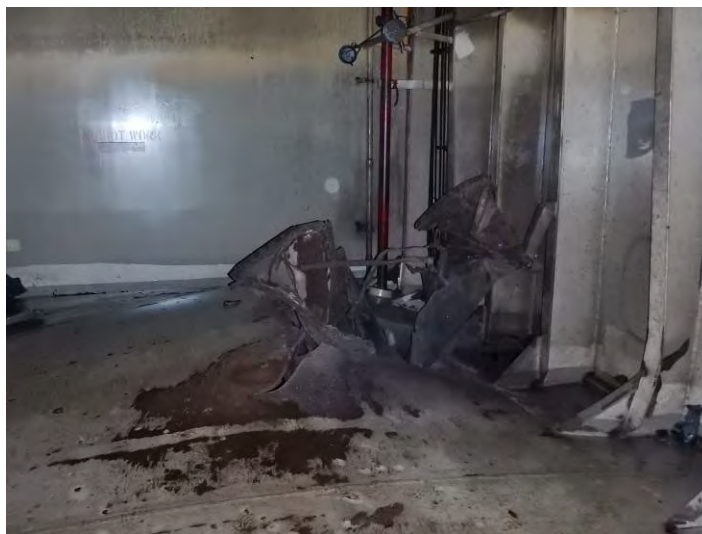
Figura 33 – Piso danificado pela explosão

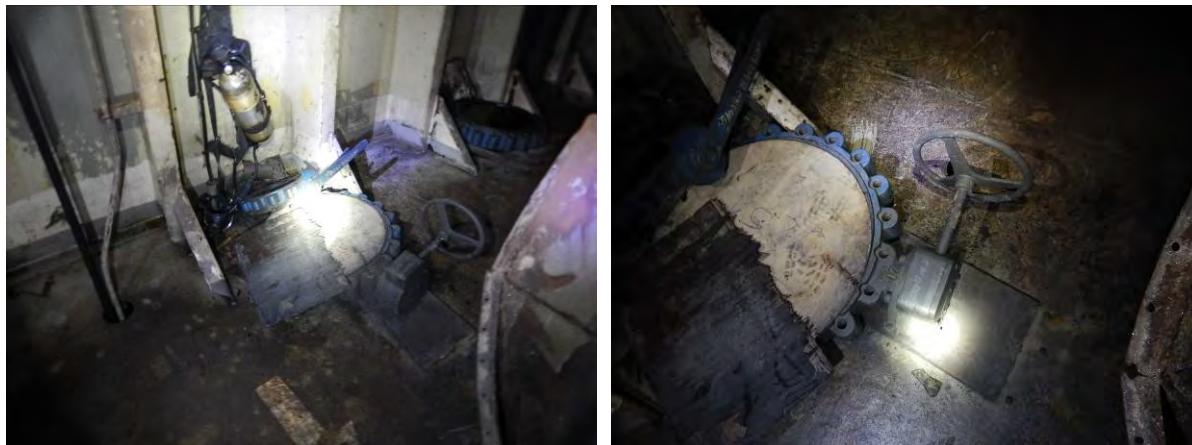
A solicitação de mudança para a instalação de cinco válvulas manuais (na sucção dos tanques *slop*, bem como entre o tanque *slop* bombordo e o tanque 6C) foi aprovada pelo Gerente de Operações em fevereiro de 2012 e avaliada pelo setor de engenharia da BW Offshore. As válvulas foram compradas em 09/10/2012<sup>88</sup> e embarcadas na unidade, mas até o momento do acidente não haviam sido instaladas<sup>3</sup>, conforme Figura 75.

Figura 75 – Válvulas manuais não instaladas, no interior da casa de bombas

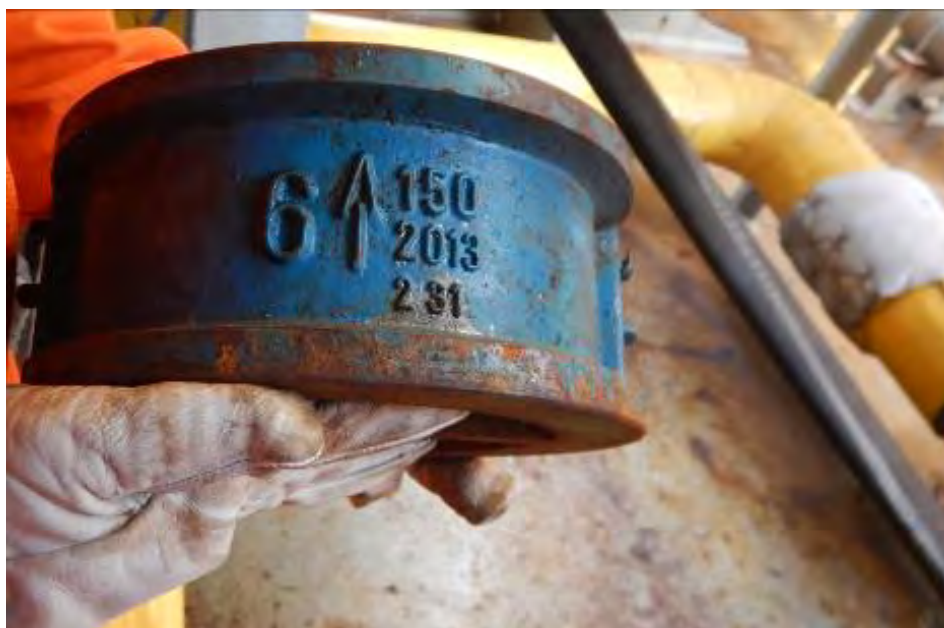
Com o intuito de impedir um contra fluxo durante o uso da bomba de *stripping*, ou seja, evitar que o conteúdo do tanque *slop* de bombordo fosse para os tanques 2C a 5C<sup>91</sup>, foi instalada uma válvula de retenção (*check valve*) na linha temporária (linha de secagem de gás inerte). Além da válvula de retenção, foi inserida uma válvula manual no alinhamento temporário, a qual impedia que a produção chegasse ao tanque 6C pela linha de secagem de gás inerte.

Figura 79 – Válvula de retenção (*check valve*) que estava instalada (retirada da linha após o acidente)

Em 13/09/2014 a válvula de retenção instalada na linha de secagem de gás inerte foi invertida<sup>110</sup>, configurando uma modificação em relação à MOC-CSM-091. Na passagem de serviço do superintendente de marinha de novembro de 2014<sup>111</sup> foi registrado que se o tanque 6C tivesse que ser carregado (condensado da produção), então a válvula de retenção da linha da MOC-091 deveria ser invertida. A partir de então, o sentido de fluxo passou a ser o inverso na linha de secagem de gás inerte, ou seja, passando a transcorrer da casa de bombas para os tanques de carga, conforme ilustrado na Figura 89. Esta alteração em relação à gestão de mudança MOC-CSM-091 foi realizada sem avaliação dos perigos e do impacto global nas atividades antes da sua implementação. A operação realizada neste dia teve o emprego da bomba de *stripping* para transferência do conteúdo do tanque *slop* de bombordo para o tanque 3C, por meio da abertura da válvula OD-043 na *run down line*.

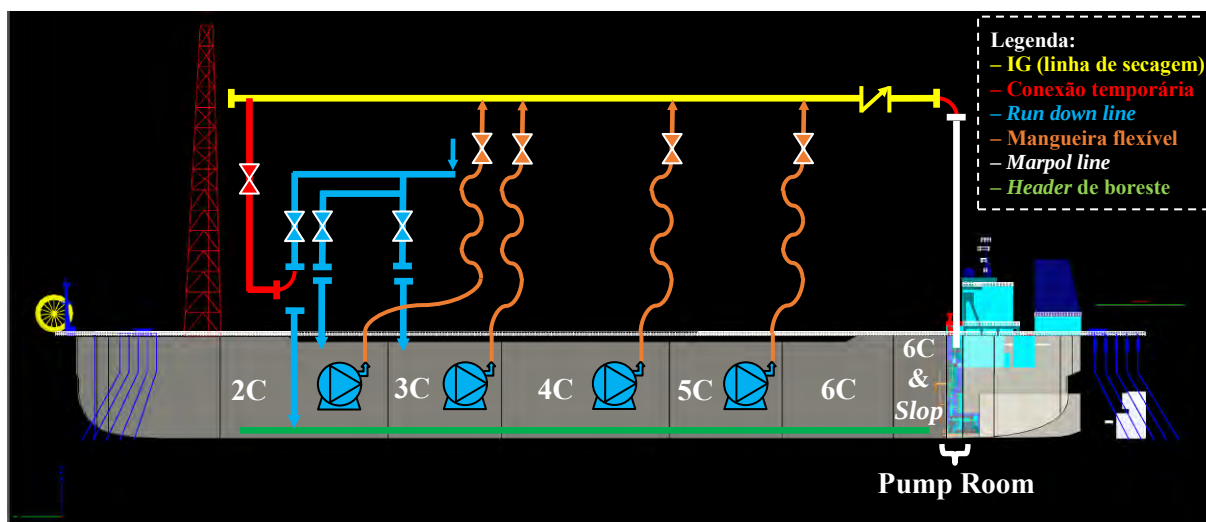
Figura 81 – Esquema de ligação da MOC-CSM-091<sup>93</sup>

Entretanto, nota-se que nenhuma descrição de planejamento de tarefas, de modificações e de isolamentos foi registrada na MOC-CSM-091 a fim de permitir a entrada nos tanques 6C e *slop* de boreste. Em nenhum outro documento havia a descrição de tal planejamento. Adicionalmente, enfatiza-se que a MOC-CSM-091 de fato não foi emitida para a entrada nos tanques 6C e *slop* de boreste. Como nada foi descrito sobre as tarefas necessárias para o esvaziamento do tanque 6C e *slop* de boreste, era esperado que o esvaziamento desses tanques ocorresse pelos métodos tradicionais, ou seja, por meio de *offloading*, transferência entre tanques por gravidade ou com o emprego de bomba e linha do próprio sistema de movimentação.

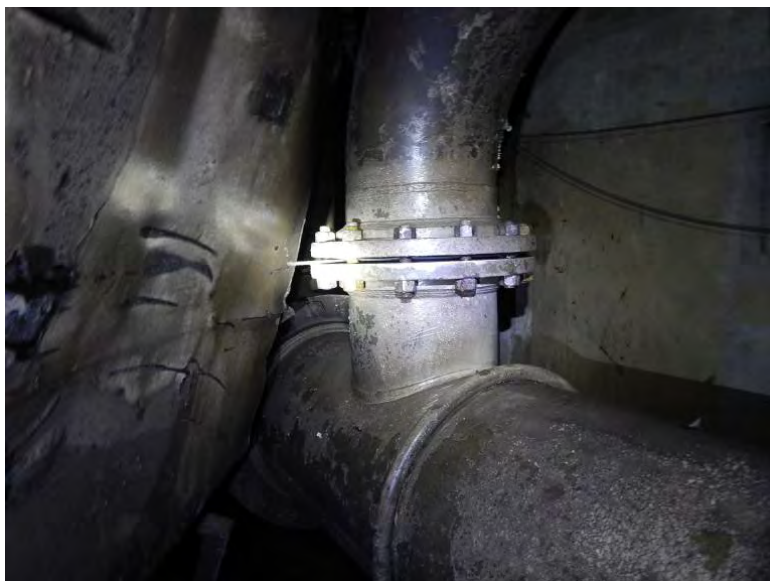
Figura 85 – Raquete instalada para isolamento da válvula BFV-1005

Acrescenta-se que, embora a instalação das raquetes para isolamento das válvulas OP-068 e BFV1005 estivesse registrada no desenho anexo à gestão de mudança MOC-CSM-091, tais isolamentos não foram registradas no controle de isolamento de longo prazo<sup>98</sup>. Analisa-se a seguir em detalhes como eram os controles e orientações dos procedimentos estabelecidos para o isolamento de sistemas e o controle de isolamentos de longo prazo do FPSO CDSM.

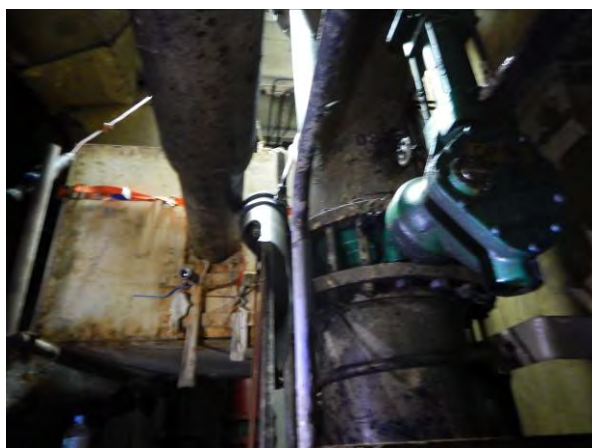
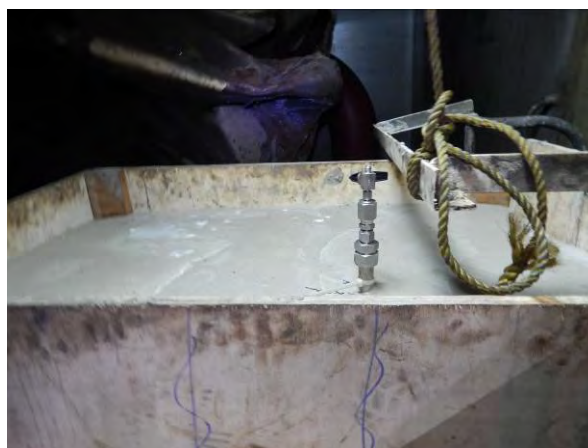
A conexão flangeada na qual foi instalada a raquete para o isolamento da válvula OP-068 foi o ponto de vazamento de condensado no presente acidente. Durante a investigação da ANP, após o acidente, havia elevado risco em retirar tal raquete na situação em que o FPSO CDSM se encontrava. Assim, a ANP não teve acesso à raquete e as análises das propriedades da peça em questão serão feitas tão logo seja disponibilizada pelas empresas envolvidas. A previsão das empresas é que a retirada da raquete ocorra quando a unidade for docada, situação ainda sem previsão de ocorrer.

Figura 86 – Isolamento (pós-acidente) em caixa de concreto em torno da raquete instalada para isolamento da válvula OP-068

A instalação da raquete (método de isolamento positivo) em janeiro de 2014 em posição à montante da válvula OP-068, ou seja, no ponto de vazamento, contrariava o procedimento de isolamento mecânico, que previa o método de isolamento por duplo bloqueio e sangria para as linhas de fundo do sistema de transferência de carga.

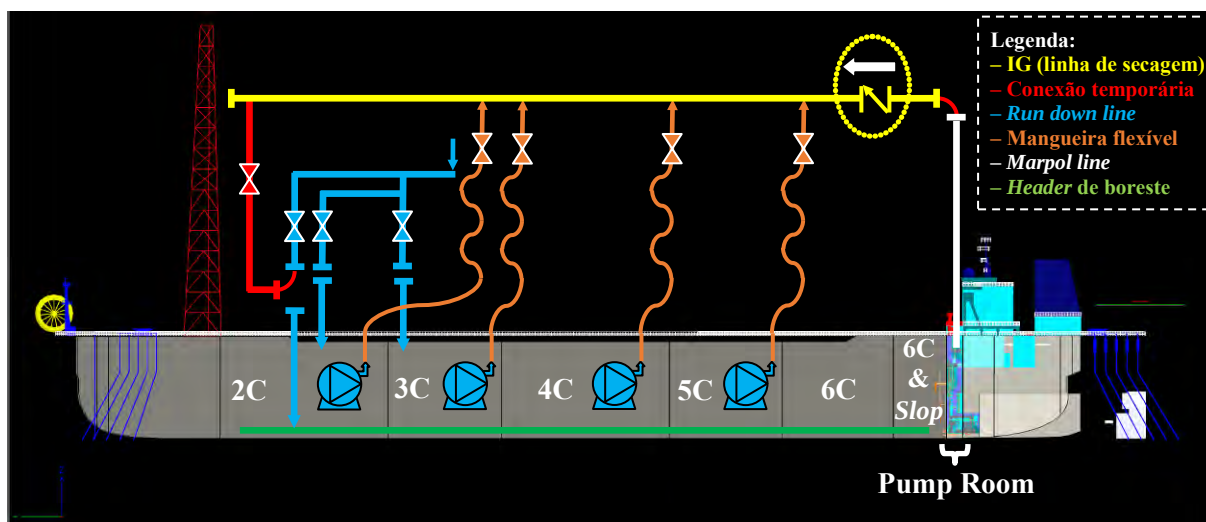
Figura 89 – Modificação da MOC-CSM-091

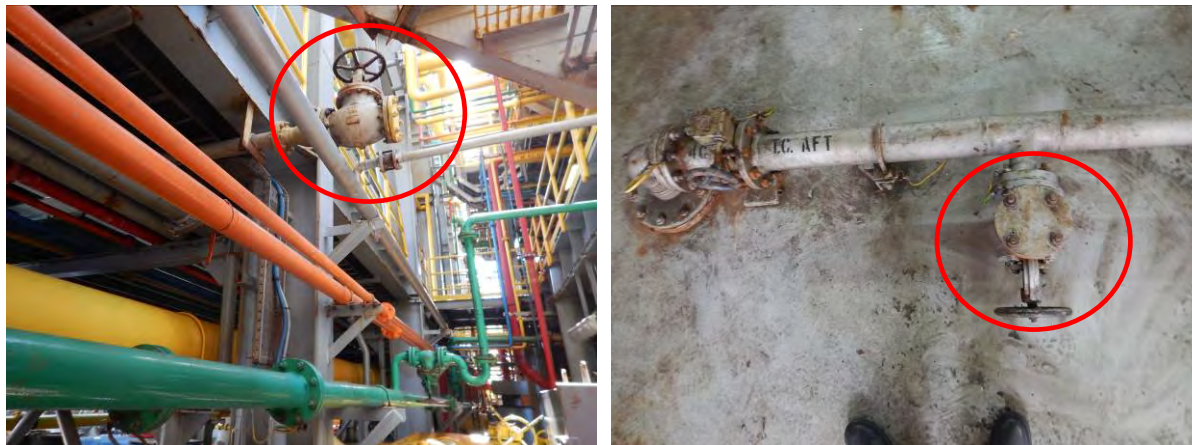
O conteúdo do tanque *slop* de bombordo estava sendo direcionado para o tanque 4C com o uso da bomba de *stripping* e, para tanto, houve necessidade de uso da linha de lavagem do tanque 4C (4C *aft COW line*). Este alinhamento pela linha de COW com instalação de isolamento para isolar o 4C dos demais tanques, demonstrado nas figuras a seguir, é mais outra modificação que ocorreu sem avaliação prévia dos perigos e do impacto global nas atividades, ou seja, sem utilização da ferramenta de gestão de mudanças.

Figura 90 – Pontos de conexão de mangueira flexível entre dreno fechado e 4C aft COW line

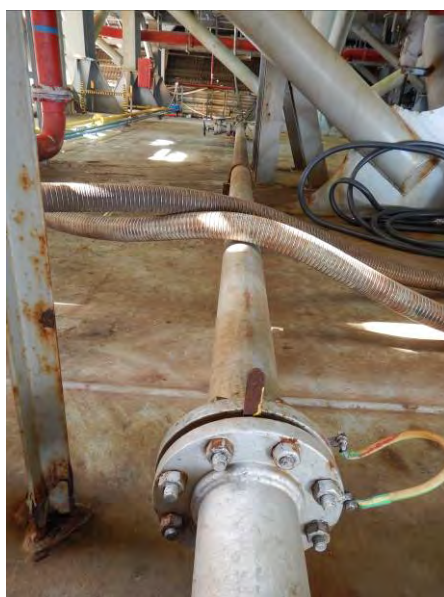
Figura 91 – Isolamento na 4C aft COW line

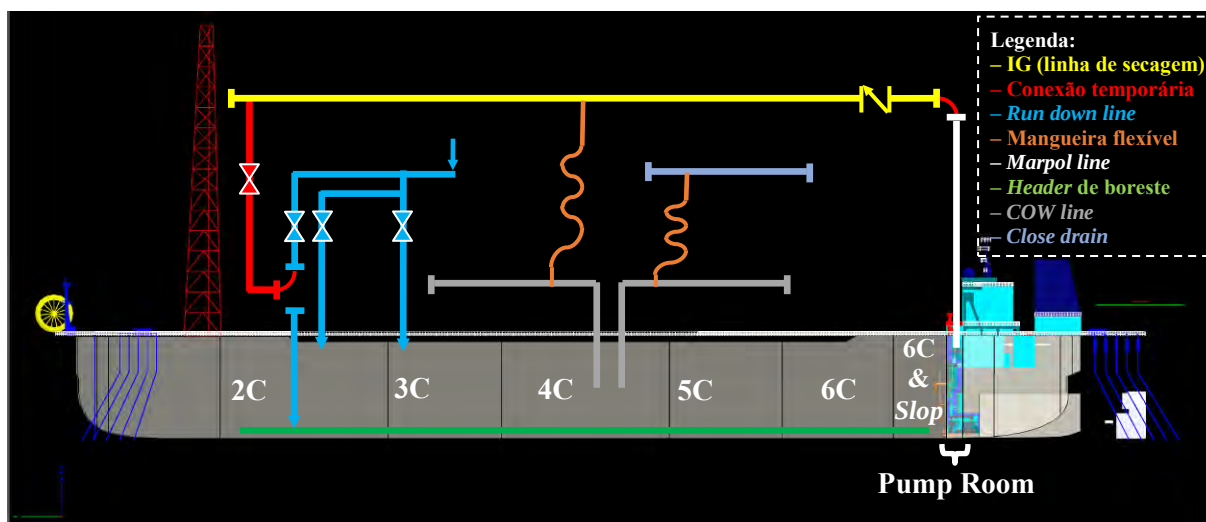
Foi evidenciado que, neste período em janeiro, a situação de uso da linha de secagem de gás inerte conectada ao tanque 4C, bem como o direcionamento do dreno para o tanque 4C era conforme a seguir.

Figura 92 – Esquema de ligação de mangueiras flexíveis ao tanque 4C

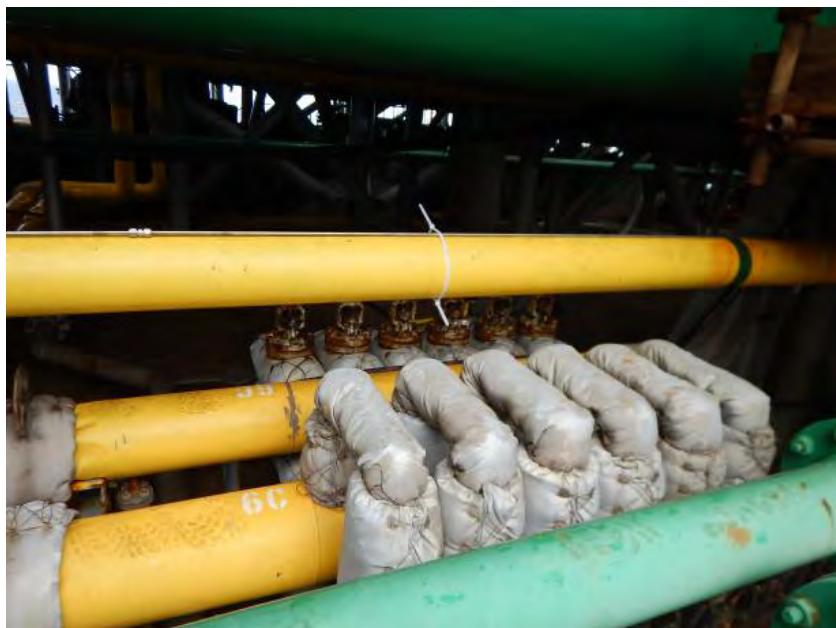
Figura 93 – Válvulas no *upper deck* da linha de aquecimento (vapor) do tanque 6C

Conforme evidenciado em auditoria<sup>29</sup>, em 17/01/2015 foi iniciada uma operação de tentar esvaziar o tanque 6C através de vaporização do condensado. Esta operação foi iniciada devido à dificuldade de esvaziar o tanque com a bomba de *stripping*. O objetivo era aquecer a água no interior do tanque 6C utilizando a linha de vapor existente no interior do tanque. Esta operação foi evidenciada através do início de registro de temperatura do tanque 6C no livro de bandalho, que até então não continha registro de temperatura neste tanque.

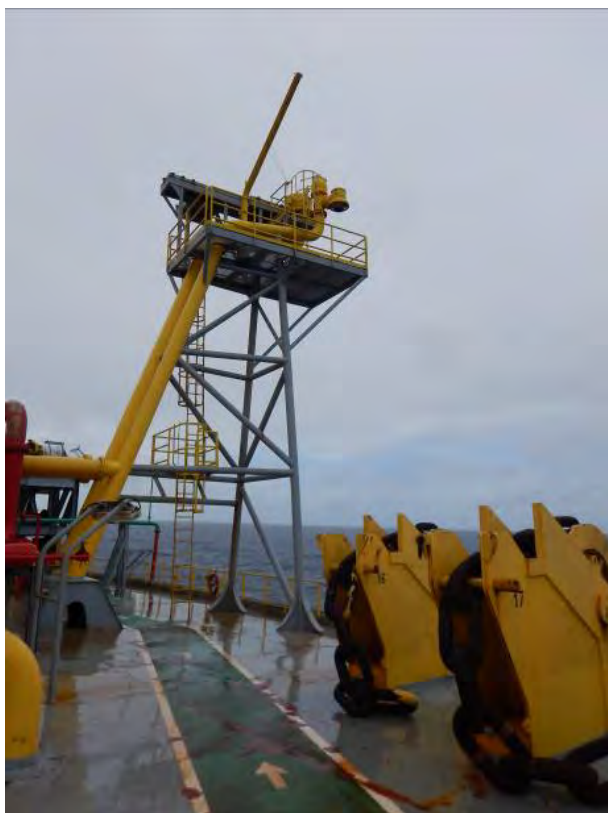
Figura 94 – Vent riser, lado boreste do navio

A consequência esperada era que a camada de condensado acima da água fosse vaporizada por volta de 35°C. Os vapores eram continuamente ventados pelo *vent riser* (mostrado na Figura 94) diariamente, no turno diurno, com inibição de detectores de gás no *deck* principal, na área próxima à saída dos vapores. O esquema utilizado para ventar o gás é demonstrado na Figura 95.

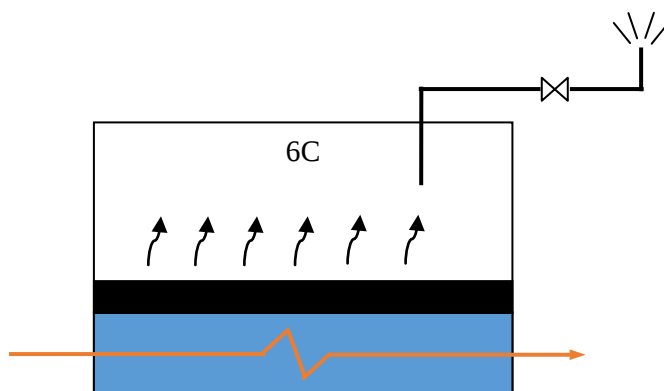
Figura 95 – Esquema simplificado de operação de vaporização de condensado

Esta tarefa também não foi avaliada através de gestão de mudança e não fazia parte dos registros da MOC-CSM-091. Na passagem de serviço de superintendente do dia 21/01/2015 houve registro dessa operação, que havia aproximadamente 130m<sup>3</sup> de condensado, e que a temperatura deveria ser mantida a 35°C, com recomendação de que não excedesse 40°C.

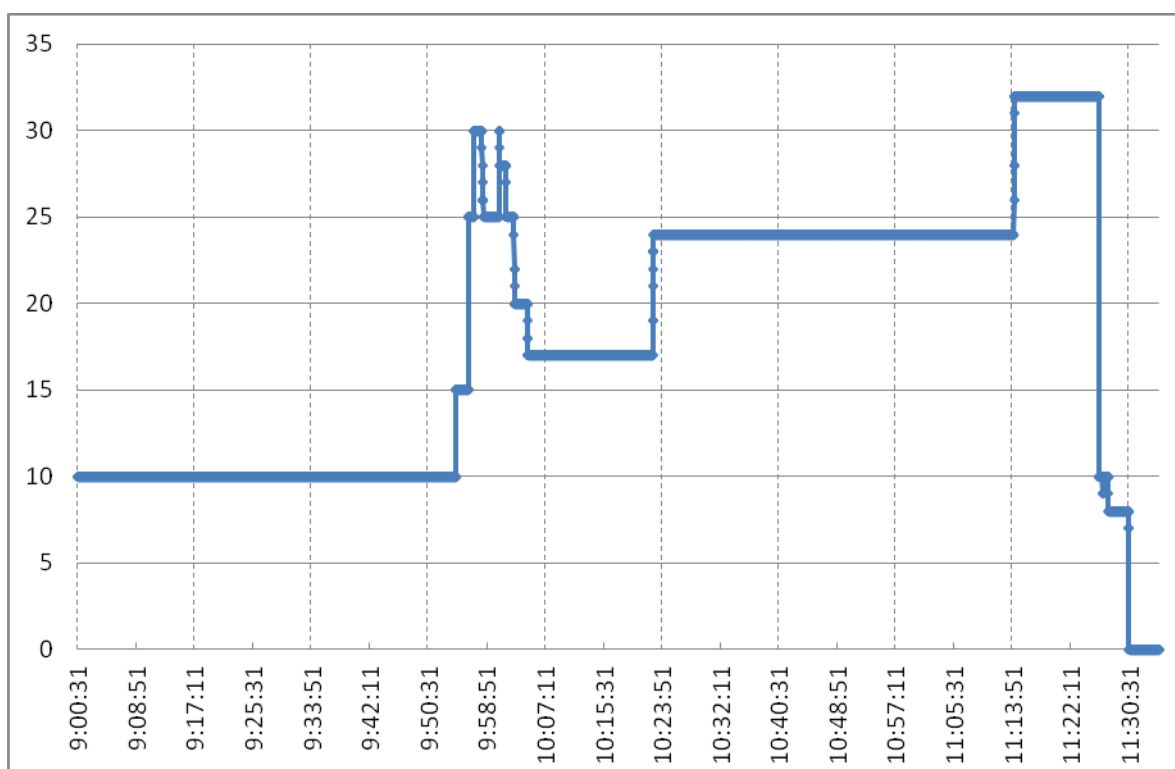
Figura 96 – Percentual de abertura da válvula de controle de vapor para a bomba de *stripping*

De acordo com informações digitais registradas pelo sistema supervisório, no dia 11/02/2015 o fornecimento de vapor para a bomba de *stripping* foi iniciado às 09:00h da manhã, com percentual da abertura da válvula de controle em 10%, conforme Figura 96 a seguir.

Ainda segundo as informações salvas pelo sistema supervisório, antes da abertura da válvula de controle ser ajustada a 10%, por volta de 08:53h, houve alinhamento da descarga da bomba de *stripping* para o tanque *slop* de bombordo (abertura das válvulas OP-079 e OP-084) e alinhamento da sucção da bomba de *stripping* para o tanque 6C (abertura das válvulas OP-041, OP-050, OP-047 e OP-071). Vale lembrar que esse alinhamento para esvaziamento do tanque 6C havia sido tentado sem sucesso no mês de janeiro.

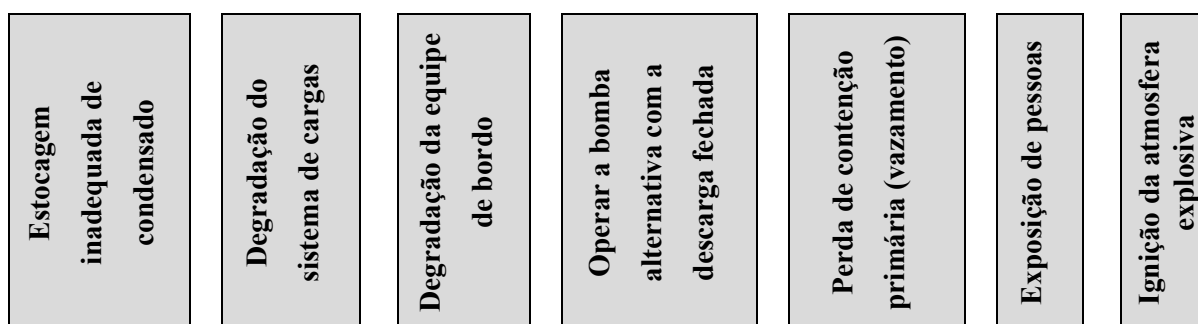
Figura 97 – Fatores causais do acidente de explosão ocorrido no FPSO Cidade de São Mateus em 11/02/2015

O evento considerado foi o vazamento de condensado seguido de explosão na casa de bombas do FPSO CDSM que ocasionou a morte de nove pessoas, vinte e seis feridos, sendo sete graves, danos à instalação, inundação parcial e interrupção da produção de dois campos de produção por tempo indeterminado, sem danos ao meio ambiente.

Para o acidente do FPSO Cidade de São Mateus, a Figura 97 representa a seqüência de fatores causais identificados nesta investigação. Para melhor entendimento do público não conhecedor do SGSO, as causas raiz foram relatadas tanto em aspecto geral (causas imediatas), como relacionadas aos requisitos do SGSO (causas raiz), com o respectivo item de gestão infringido indicado entre colchetes.

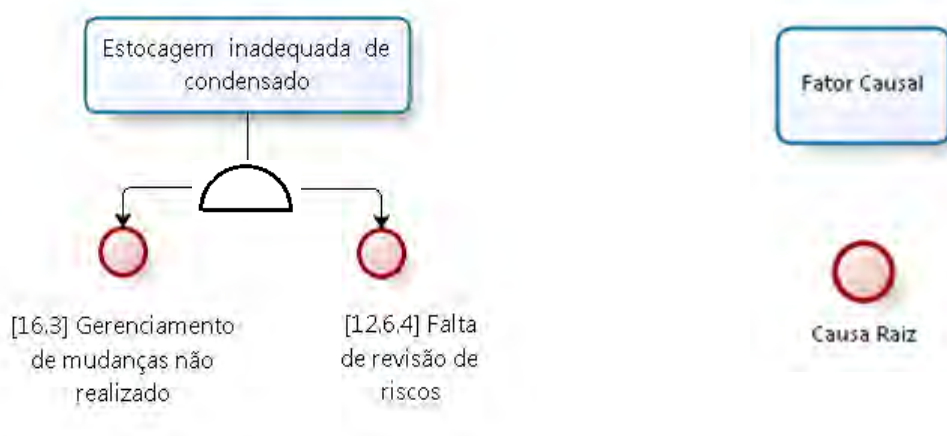
Figura 98 – Fator Causal nº 1: Estocagem inadequada de condensado

Apesar disso, houve outra oportunidade de se corrigir tal desvio, uma vez que havia requisitos para que os riscos fossem revisados no início da fase de produção. Esta revisão não pôde ser evidenciada durante esta investigação, uma vez que os estudos de segurança emitidos na fase de projeto estavam em vigor ainda na data do acidente, considerando ainda a especificação inicial, de não estocar condensado sem ser misturado a óleo.

Assim, pôde-se constatar que, em função da falta de um processo de gerenciamento de mudança antes do início da operação da unidade e pela falta de revisão de riscos no início da operação da unidade, conforme descrito nos subitens a seguir, houve a estocagem inadequada de condensado na plataforma.

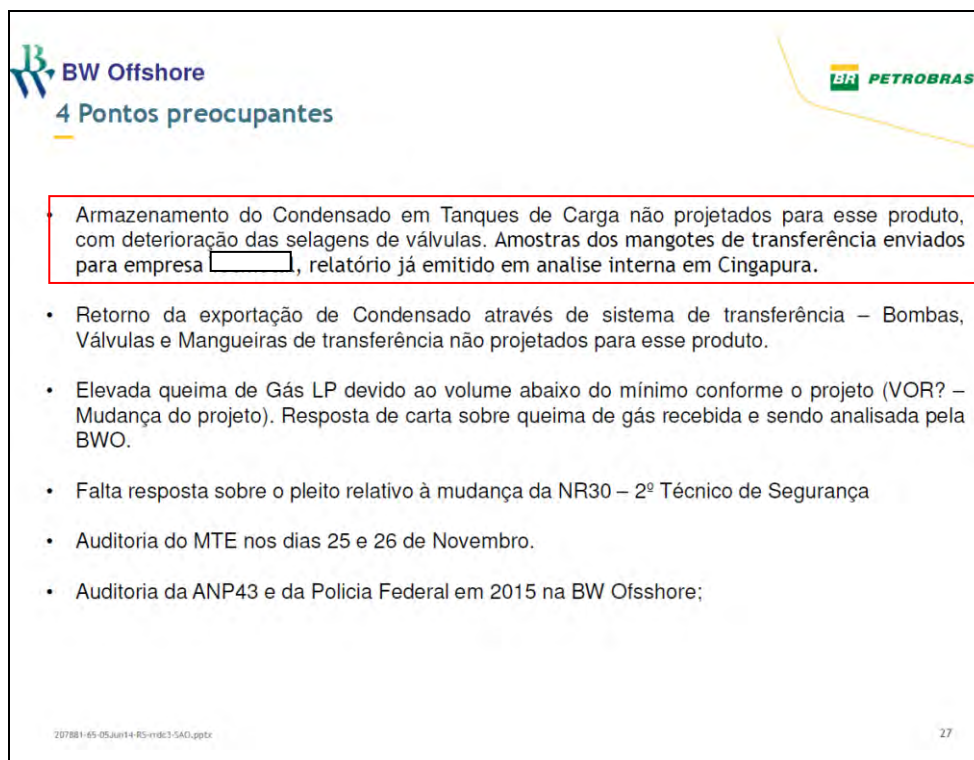
Figura 100 – Indicação da BW à Petrobras de que o armazenamento de condensado no FPSO CDSM era feito de forma inadequada

Foi evidenciado durante a investigação que o armazenamento inadequado de condensado era de conhecimento tanto da BW *Offshore* quanto da Petrobras, tal qual indica apresentação feita pela BW à Petrobras em Reunião Operacional de Acompanhamento (ROA) de 26/01/2015. A Figura 100 indica o *slide* com pontos de preocupação indicados pela BW.

- Armazenamento do Condensado em Tanques de Carga não projetados para esse produto, com deterioração das selagens de válvulas. Amostras dos mangotes de transferência enviados para empresa [REDACTED], relatório já emitido em análise interna em Cingapura.
- Retorno da exportação de Condensado através de sistema de transferência – Bombas, Válvulas e Mangueiras de transferência não projetados para esse produto.
- Elevada queima de Gás LP devido ao volume abaixo do mínimo conforme o projeto (VOR? – Mudança do projeto). Resposta de carta sobre queima de gás recebida e sendo analisada pela BWO.
- Falta resposta sobre o pleito relativo à mudança da NR30 – 2º Técnico de Segurança
- Auditoria do MTE nos dias 25 e 26 de Novembro.
- Auditoria da ANP43 e da Polícia Federal em 2015 na BW Offshore;

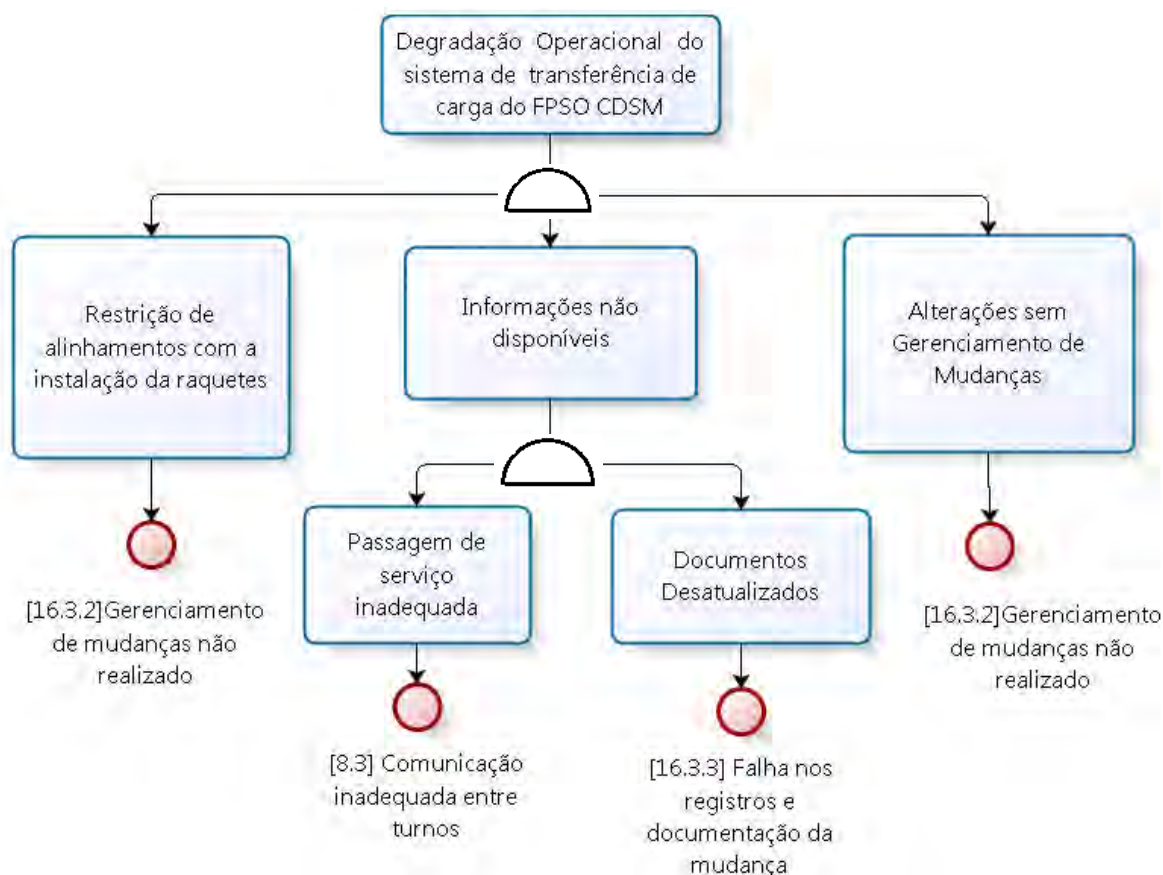
Figura 104 – Fator Causal nº 2: Degradação do sistema de armazenamento do FPSO CDSM

Dessa maneira, ao armazenar fluido diferente daquele para o qual foi projetado sem que houvesse gerenciamento de mudanças prévio para identificar e mitigar os impactos, o sistema de armazenamento do FPSO foi com passar do tempo sendo degradado em relação à sua condição de projeto.

O estado degradado do sistema de transferência de carga restringiu atividades comuns de transferência entre tanques e de drenagem de tanques, de tal modo que foram utilizados meios que introduziam risco e alguns impróprios para as operações, como raquetes inadequadas e o emprego de uma tubulação para condensado que havia sido projetada para conduzir gás inerte.

As ações tomadas para tentar corrigir a degradação do sistema de transferência de cargas sem que a operação da unidade fosse paralisada foram feitas por vezes sem análise de risco ou qualquer outra avaliação de perigos e do impacto global nas atividades, antes da implementação da modificação. Adicionalmente, algumas das modificações em relação ao projeto não foram documentadas adequadamente e informações relevantes para a operação do sistema não foram comunicadas na passagem de serviço. Estes fatos contribuíram para a ocorrência do acidente e seus fatores causais são descritos a seguir.

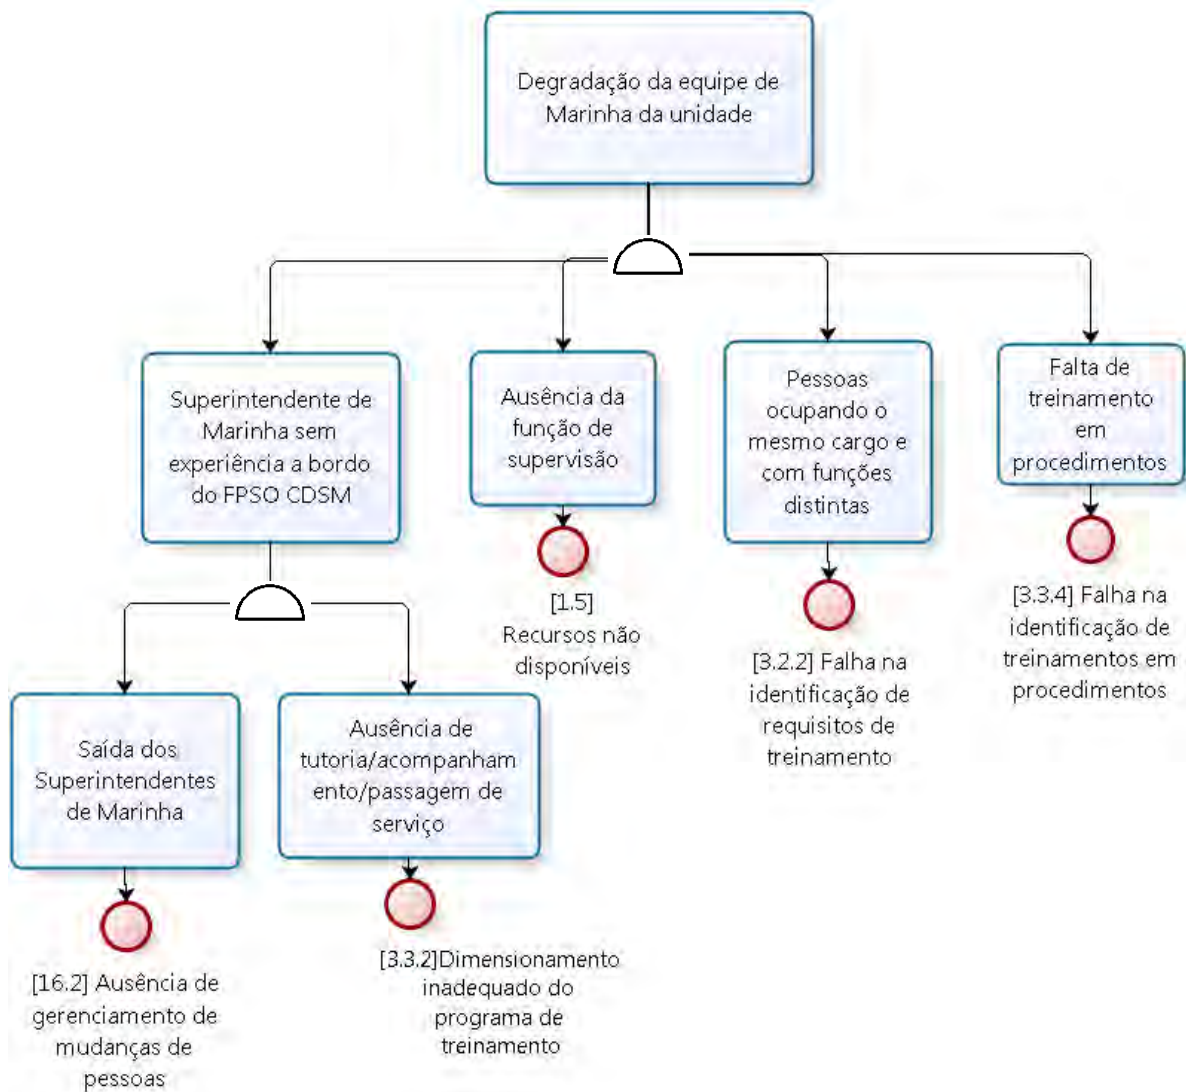
Figura 106 – Fator Causal n° 3: Degradação da equipe de marinha do FPSO CDSM

Desta forma, a operação de uma plataforma só é efetiva em segurança ao se garantir não só a manutenção de sistemas (foco em engenharia), mas também a manutenção de um corpo técnico sólido e capacitado, conhecedor dos fundamentos e regras para o desempenho de suas funções. Cabe ao sistema de gerenciamento de segurança operacional implementado pelas empresas estabelecer requisitos e prover recursos para que minimamente seja atingida a confiabilidade de pessoas e sistemas, sem prejuízo da melhoria contínua.

No momento em que sistemas degradados são operados por uma equipe degradada, sem o devido gerenciamento de pessoas, há aumento da probabilidade de falhas. Assim, o acúmulo de funções, a perda de conhecimento sobre a situação atual do sistema, a falta de procedimentos atualizados e de treinamento nos procedimentos existentes, a sobrecarga causada por problemas sistêmicos e a falha na capacitação contribuíram para a ocorrência da perda de contenção.

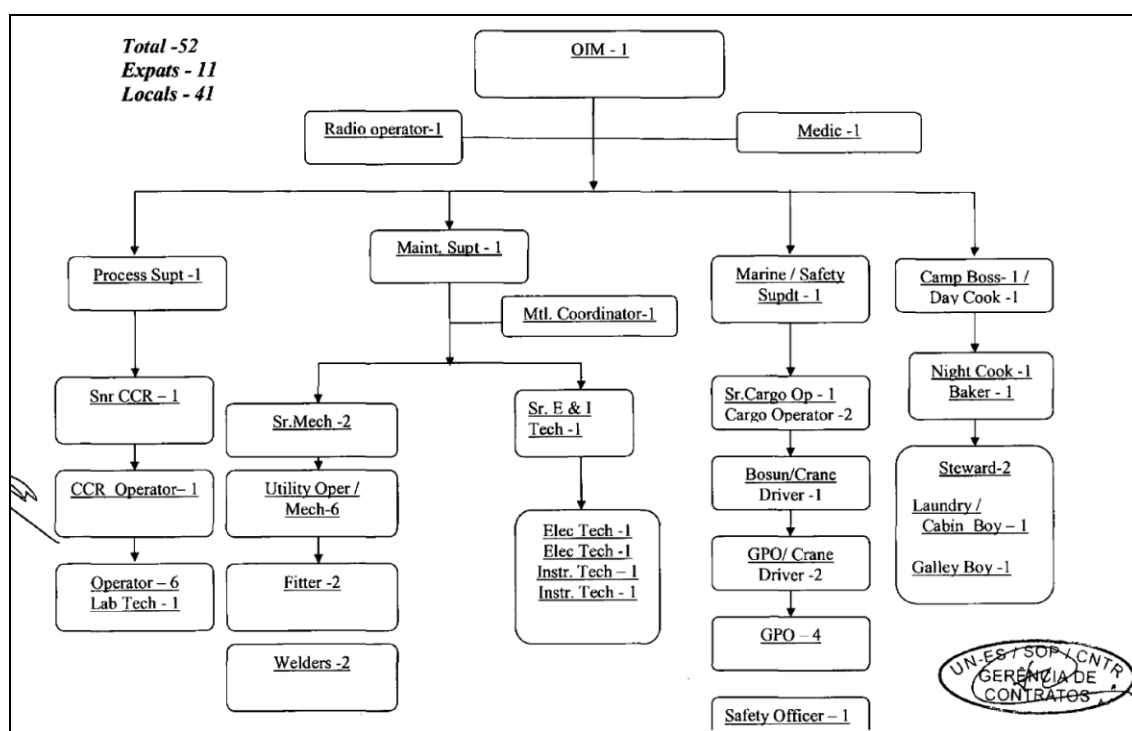
Figura 108 – Organograma mínimo exigido em contrato

Foi averiguado, ainda, que existe exigência contratual com a Petrobras que estabelece um quantitativo mínimo de pessoal embarcado. Esta exigência aparece em um dos Anexos do Contrato de Serviço estabelecido com a Prosafe<sup>174</sup>, conforme Figura 108 abaixo:

Todavia, apenas para a equipe de Marinha não existia nem supervisor ou tampouco “*senior cargo operator*” – e, de acordo com o organograma estabelecido em contrato, deveria haver para esta equipe um “*senior cargo operator*” e dois “*cargo operators*” a bordo. Nada foi reportado pelos fiscais da contratante a bordo sobre essa ausência. O organograma vigente na instalação quando da ocorrência do acidente pode ser visualizado na Figura 109 (adaptado do organograma da instalação) e na Figura 110<sup>175</sup>.
