**RELATÓRIO DE INVESTIGAÇÃO DO  
INCIDENTE DE EXPLOSÃO OCORRIDO  
EM 11/02/2015 NO  
FPSO CIDADE DE SÃO MATEUS**

**anp**  
Agência Nacional  
do Petróleo,  
Gás Natural e Biocombustíveis

**SUPERINTENDÊNCIA DE  
SEGURANÇA OPERACIONAL E  
MEIO AMBIENTE (SSM)**

**AGOSTO/2015**

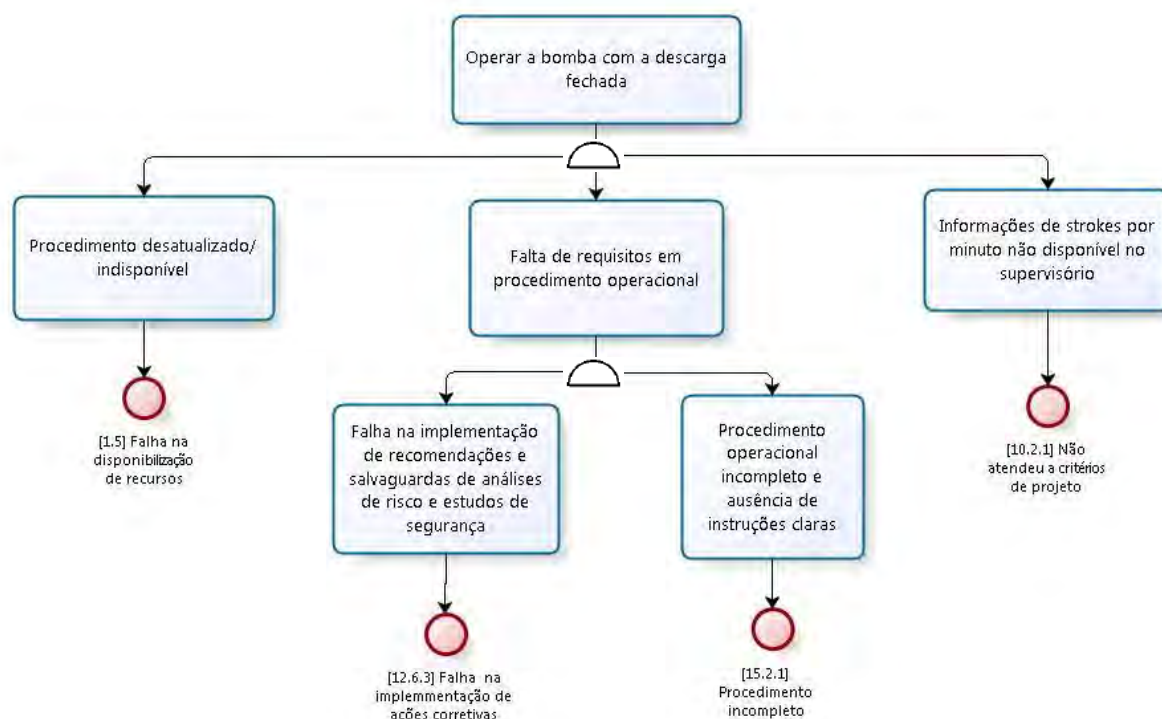
Figura 111 – Fator Causal nº 4: Operar a bomba de *stripping* com sua descarga fechada

Há divergências nos depoimentos entre quem de fato, se o operador de marinha ou o superintendente de marinha, participou da manobra de válvulas que fechou a descarga da bomba. Entretanto, ao avaliar os dados da operação do sistema, verificou-se que a operação da bomba com a descarga fechada ocorreu em outras situações em dias que antecederam o acidente.

Tais fatos associados levaram à situação em que se permitiu operar uma bomba alternativa com suas linhas de descarga fechadas, fato determinante para a ocorrência do acidente. Este fator causal e suas respectivas causas, que são descritas a seguir, estão indicados na Figura 111.

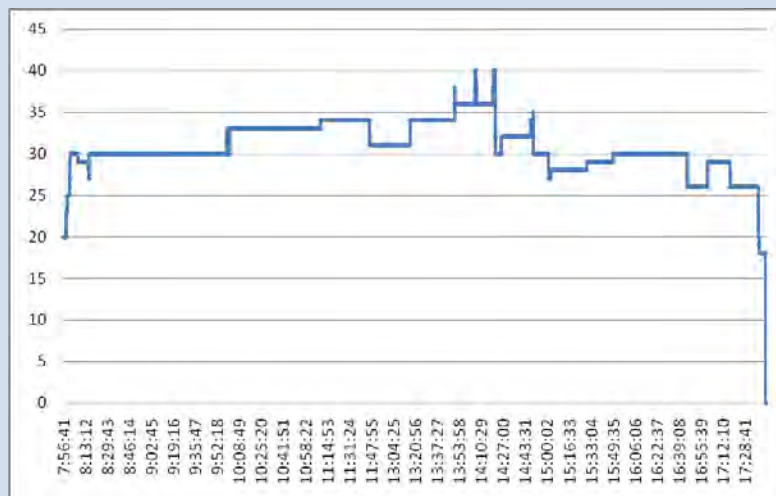
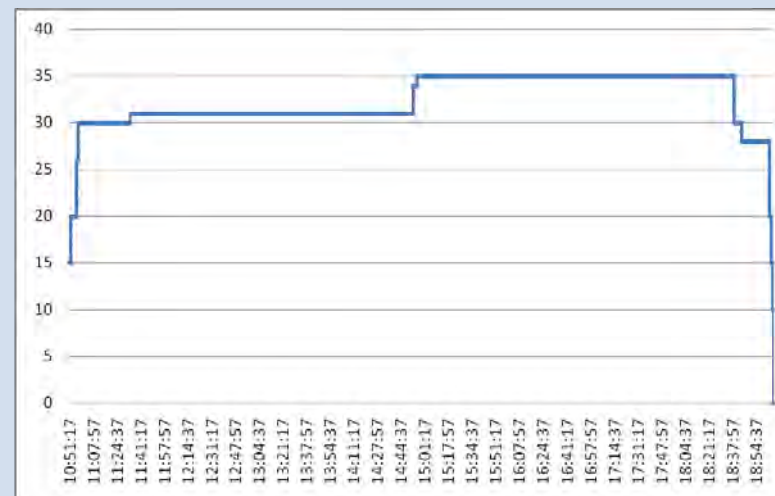
Figura 114 – Gráficos de vazão de vapor para a bomba de *stripping*

Como pode ser observado nas figuras acima, durante os meses de janeiro e fevereiro, o percentual de abertura da válvula de controle de vapor provido para partida da bomba variou entre 10% a 25%. Além disso, observa-se que em alguns dias esse provimento foi realizado de forma gradual e em outros dias isso ocorre de maneira instantânea, embora tenha sido destacado em depoimentos prestados à ANP<sup>3</sup>, que a forma de prover vapor da bomba seria de acordo com a experiência do operador de marinha.

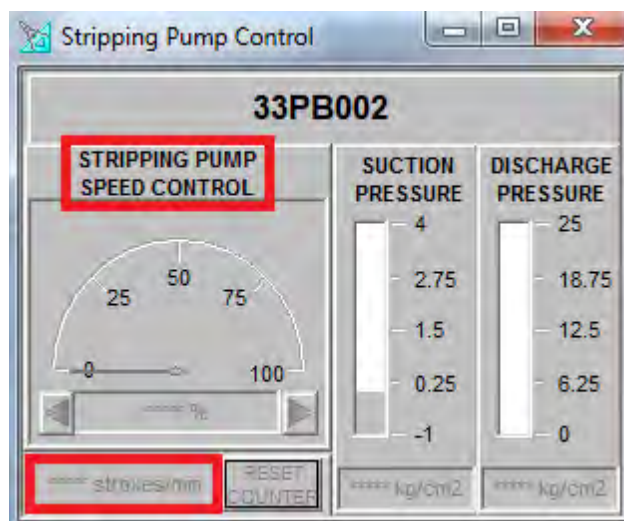
Figura 119 – Janela do sistema supervisório onde consta campo para leitura da velocidade da bomba em *strokes/minuto*

O sistema supervisorio foi projetado para fornecer a informação de número de *strokes*/minuto conforme se observa na Figura 119.

Ainda assim, a contagem de *strokes* não estava disponível para o operador de marinha desde o comissionamento da unidade, conforme (i) informação prestada pelo operador da instalação<sup>187</sup>, (ii) evidências de auditoria<sup>29</sup> e (iii) gerenciamento de mudança sobre comissionamento incompleto do sistema de controle do sistema de carga e lastro<sup>188</sup> e (iv) evidências obtidas através de oitiva<sup>3</sup>.

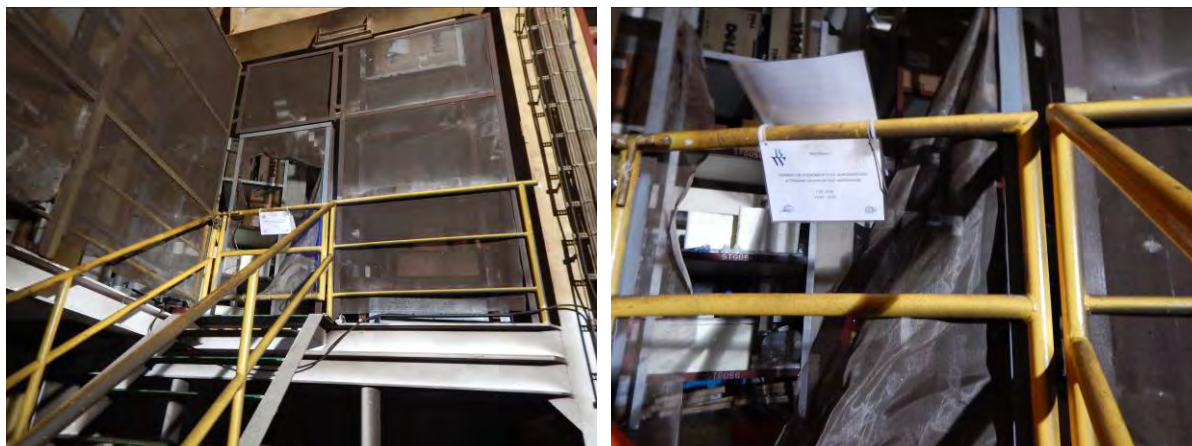
Figura 122 – Tela rompida na porta de entrada de almoxarifado

Foi evidenciado durante a auditoria que a tela havia sido instalada no intuito de impedir a entrada de pessoas estranhas sem a presença do responsável, mas que mesmo com a instalação da tela as pessoas continuaram a invadir o almoxarifado.

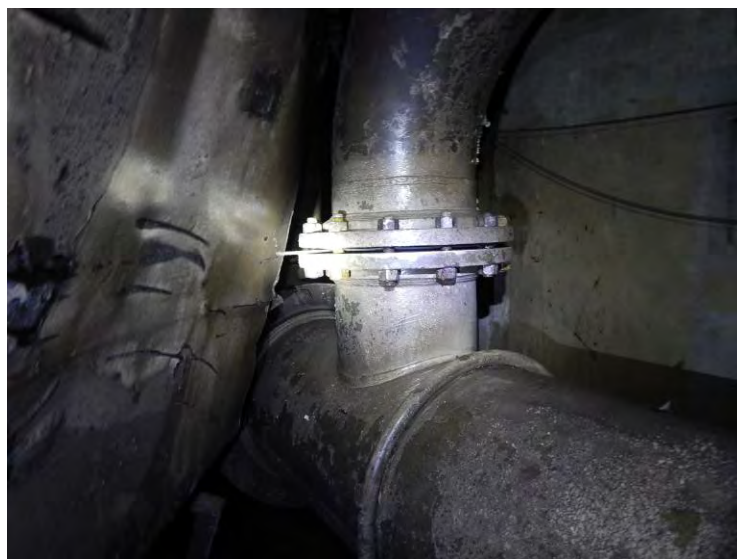
Figura 123 – Exemplo de raquete instalada em linha do sistema de transferência de carga

A falta de folgas nas linhas do sistema de transferência de carga fez com que o pessoal de bordo não conseguisse realizar adequadamente o isolamento no flange à montante da válvula OP-068, procedendo então o isolamento com uma raquete com espessura possivelmente inferior à necessária para a classe de pressão da linha.

A Figura 123 abaixo mostra um exemplo de raquete instalada em linha do sistema de transferência de carga. É possível observar que sua espessura é notadamente muito inferior à dos flanges, evidenciando que provavelmente se trata de raquete não especificada para a classe de pressão da linha.

A falha em aplicar para a casa de bombas os mesmos padrões de engenharia utilizados para a planta de processo durante o projeto de conversão impediu a instalação da raquete adequada, contribuindo com a inserção na linha de um elemento com pressão admissível provavelmente abaixo

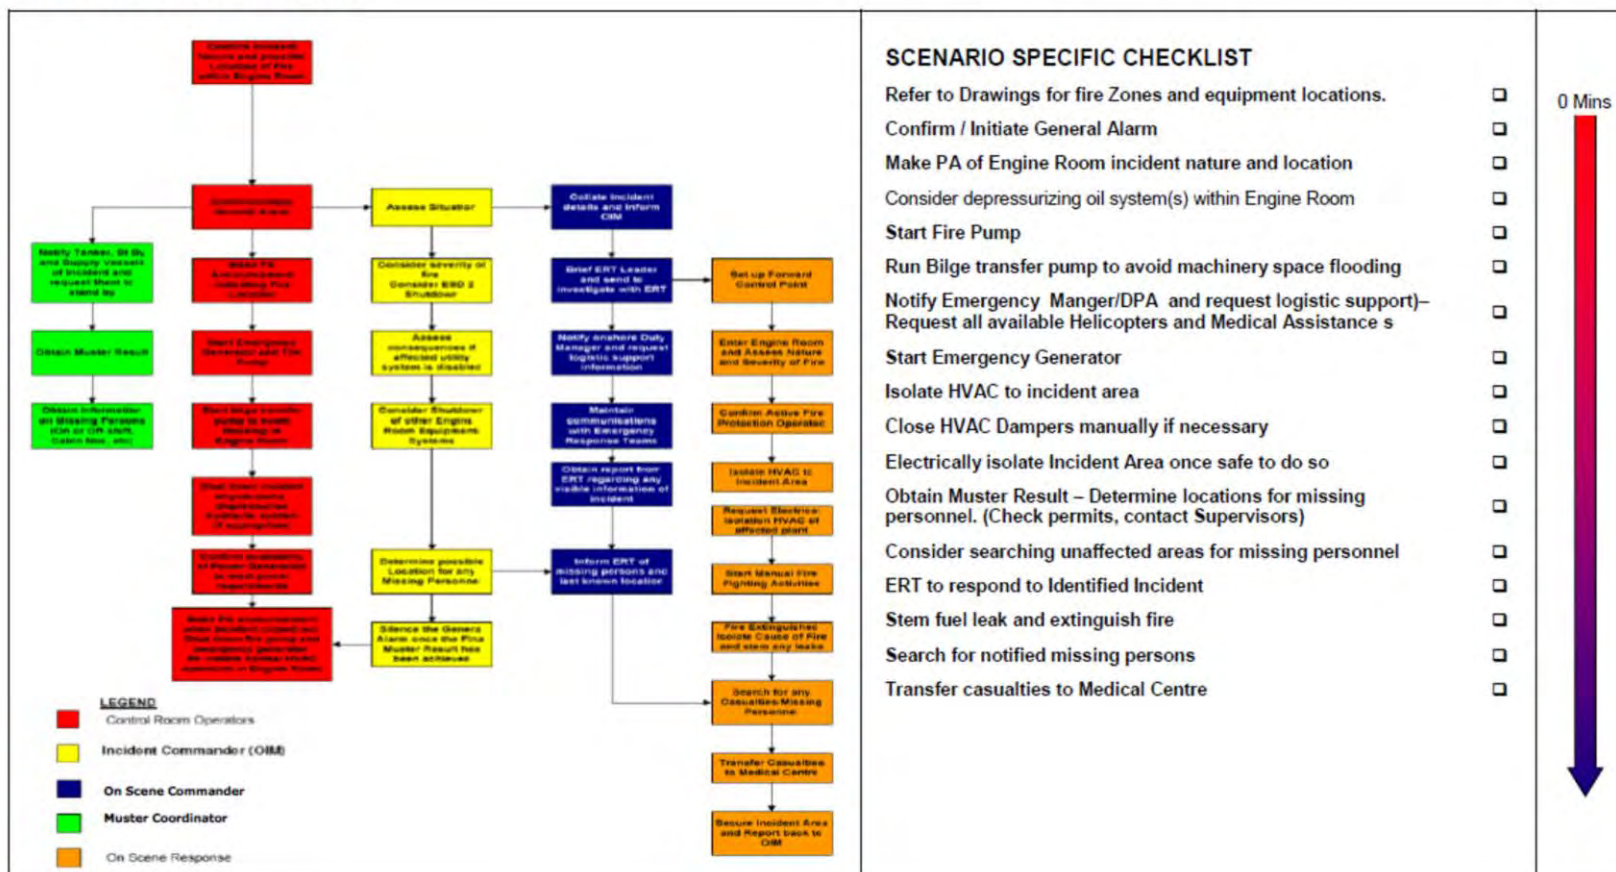
Figura 128 – Exemplo de guia de gerenciamento de incidente contido no PRE para o cenário de incêndio na praça de máquinas

Tal falta de procedimento é refletida na ausência de cenário de atmosfera explosiva nos Guias de Gerenciamento de Incidente, integrantes do PRE do FPSO CDSM, que apresentavam os cenários acidentais e uma lista de verificação específica para cada um, contendo um maior detalhamento das ações subsequentes. A Figura 128 apresenta um exemplo de guia de gerenciamento de incidente contido no PRE para o cenário de incêndio na praça de máquinas. Assim, apesar do cenário da presença de gás não ignitado ser contemplado em cartão de memória, procedimentos detalhados para esse cenário não foram explicitados através de um guia de gerenciamento de incidente.

Assim, o comando de incidente *offshore* decidiu enviar pessoas à casa de bombas, mesmo com a detecção confirmada de gás naquele local. Ressalta-se que esta era uma ação prevista pelo PRE para outro cenário e que este documento não continha proibição explícita para tal.

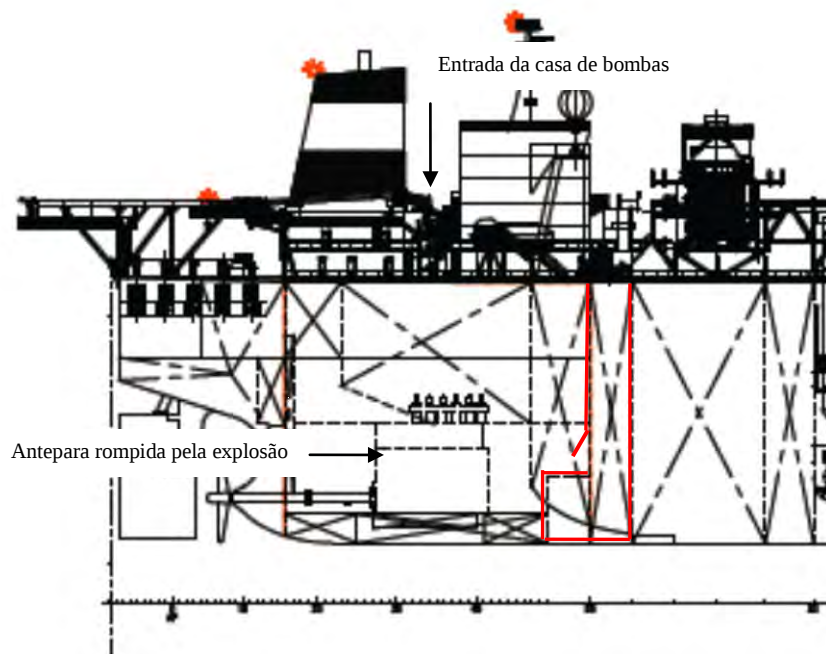
Figura 130 – Indicação da casa de bombas do FPSO Cidade de São Mateus

No acidente em questão, a ruptura da antepara entre a casa de bombas e a praça de máquinas ocasionou a morte de um operador em seu ponto de encontro dentro da sala de controle da praça de máquinas (ECR). No *upper deck*, duas pessoas se feriram gravemente em seu ponto de encontro ao serem atingidas pela sobrepressão próximo ao bote de resgate rápido.

A localização da antepara rompida e do acesso à *pump room* localizado no *upper deck* da instalação são exibidos na Figura 130 e Figura 131, respectivamente.

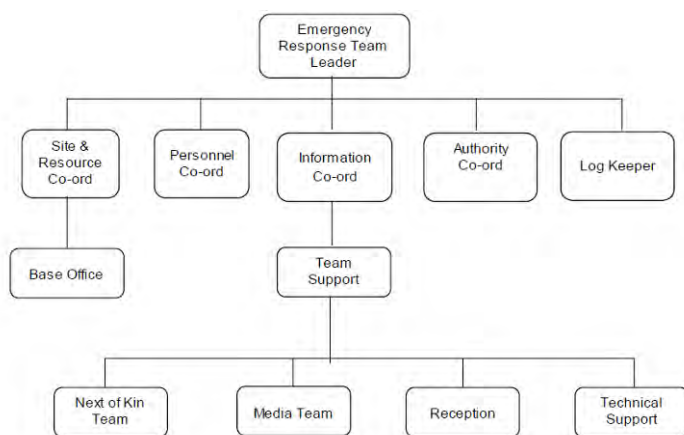
Figura 137 – Estrutura de Resposta BW *Offshore*

Outro ponto que merece destaque é que, considerando as duas estruturas de resposta montadas pela Operadora da Instalação (Figura 137) e pela Petrobras (Figura 140), não foi possível identificar o estabelecimento de uma interface entre as duas estruturas que demonstre uma sistemática de atuação conjunta entre as duas empresa para gerenciamento da crise.

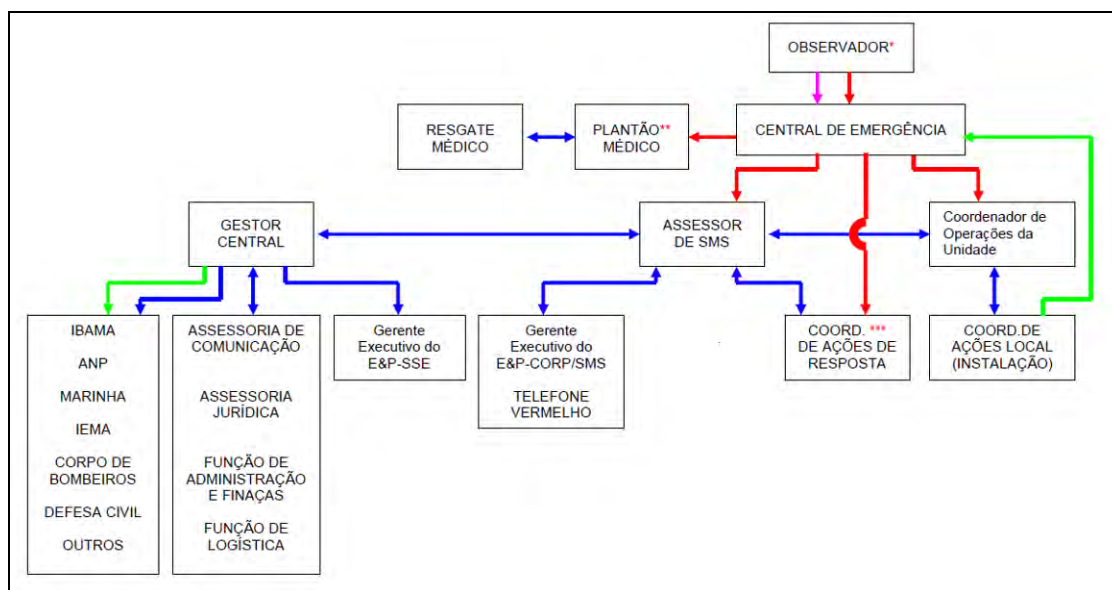
Figura 139 – Fluxograma de Comunicações - estrutura que deve ser estabelecida durante um acidente

Além disso, conforme pode ser visualizada na Figura 140, a função de Coordenador de Operações da Unidade não consta como integrante da EOR e o PRE da UO-ES não traz a definição de quem deve exercer essa função, constando somente essa função na estrutura de comunicação do acidente (Figura 139). Contudo, foi observado que o Coordenador de Operações do FPSO CDSM participou da EOR na gestão do acidente ocorrido em 11/02/2015.

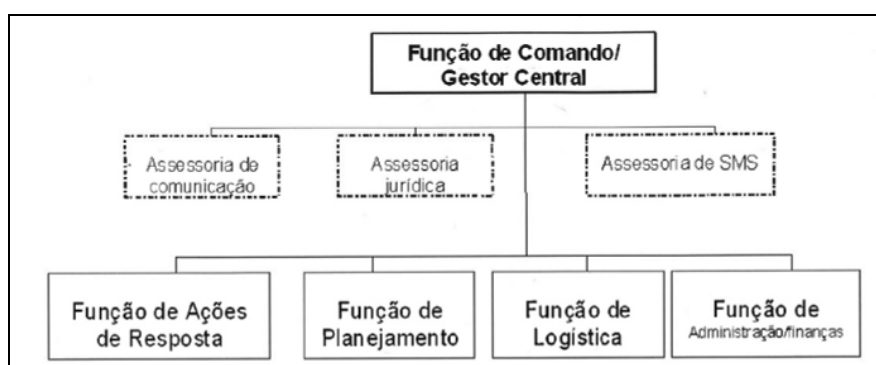
Figura 140 – Fluxograma de Comunicações - estrutura organizacional de resposta que deve ser acionada

Contudo, foi observado que na Figura 140 não consta o papel do Coordenador Integrado de Operações (CIOP), embora esteja previsto o seu acionamento pela Central de Atendimento a Emergência e o mesmo tenha sido acionado durante a emergência do dia 11/02/2015.
