**Resumo técnico executivo do Relatório de  
Investigação do incidente de explosão  
ocorrido no FPSO Cidade de São Mateus em  
11/02/2015**

**anp**  
Agência Nacional  
do Petróleo,  
Gás Natural e Biocombustíveis

**Superintendência de Segurança  
Operacional e Meio Ambiente (SSM)**

**NOVEMBRO/2015**

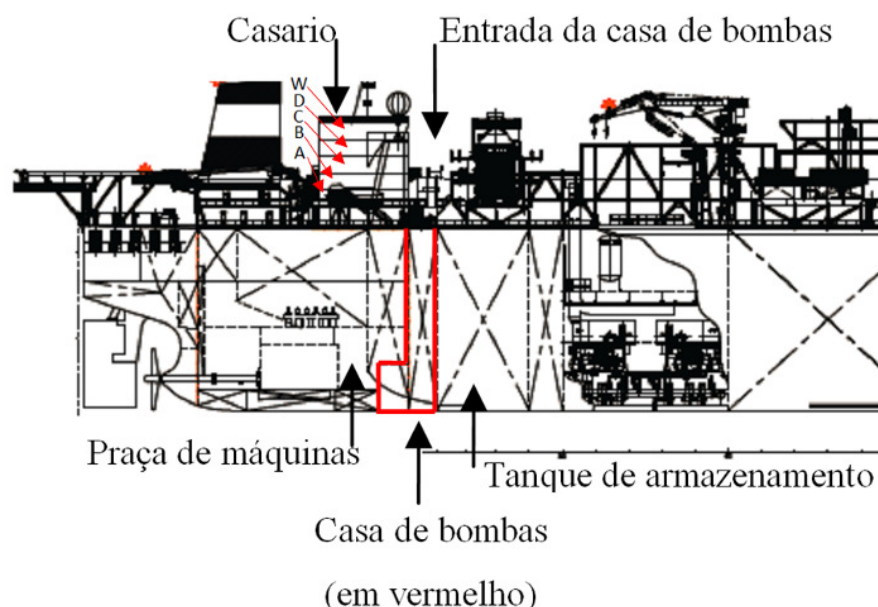
Figura 1 – Localização da casa de bombas e da praça de máquinas

No dia 11/02/2015, aproximadamente às 11h30, durante a tentativa de drenagem de resíduo líquido do tanque de carga central número 6 (6C) com o uso de bomba alternativa (bomba de *stripping*), houve o vazamento de condensado dentro da casa de bombas do FPSO CDSM.

Como resposta ao incidente, três equipes diferentes foram enviadas até o local do vazamento de condensado em três momentos distintos, mesmo com a presença confirmada de atmosfera explosiva pelos três detectores de gás fixos instalados na casa de bombas. Como membros destas equipes, sempre foram utilizados membros das brigadas de incêndio e membros de um time técnico de resposta à emergência (TTRE), criado dias antes do evento e sem função claramente definida.
