# RELATÓRIO DE INVESTIGAÇÃO DE INCIDENTE

## Riachuelo

Superintendência de Segurança Operacional

Março 2025

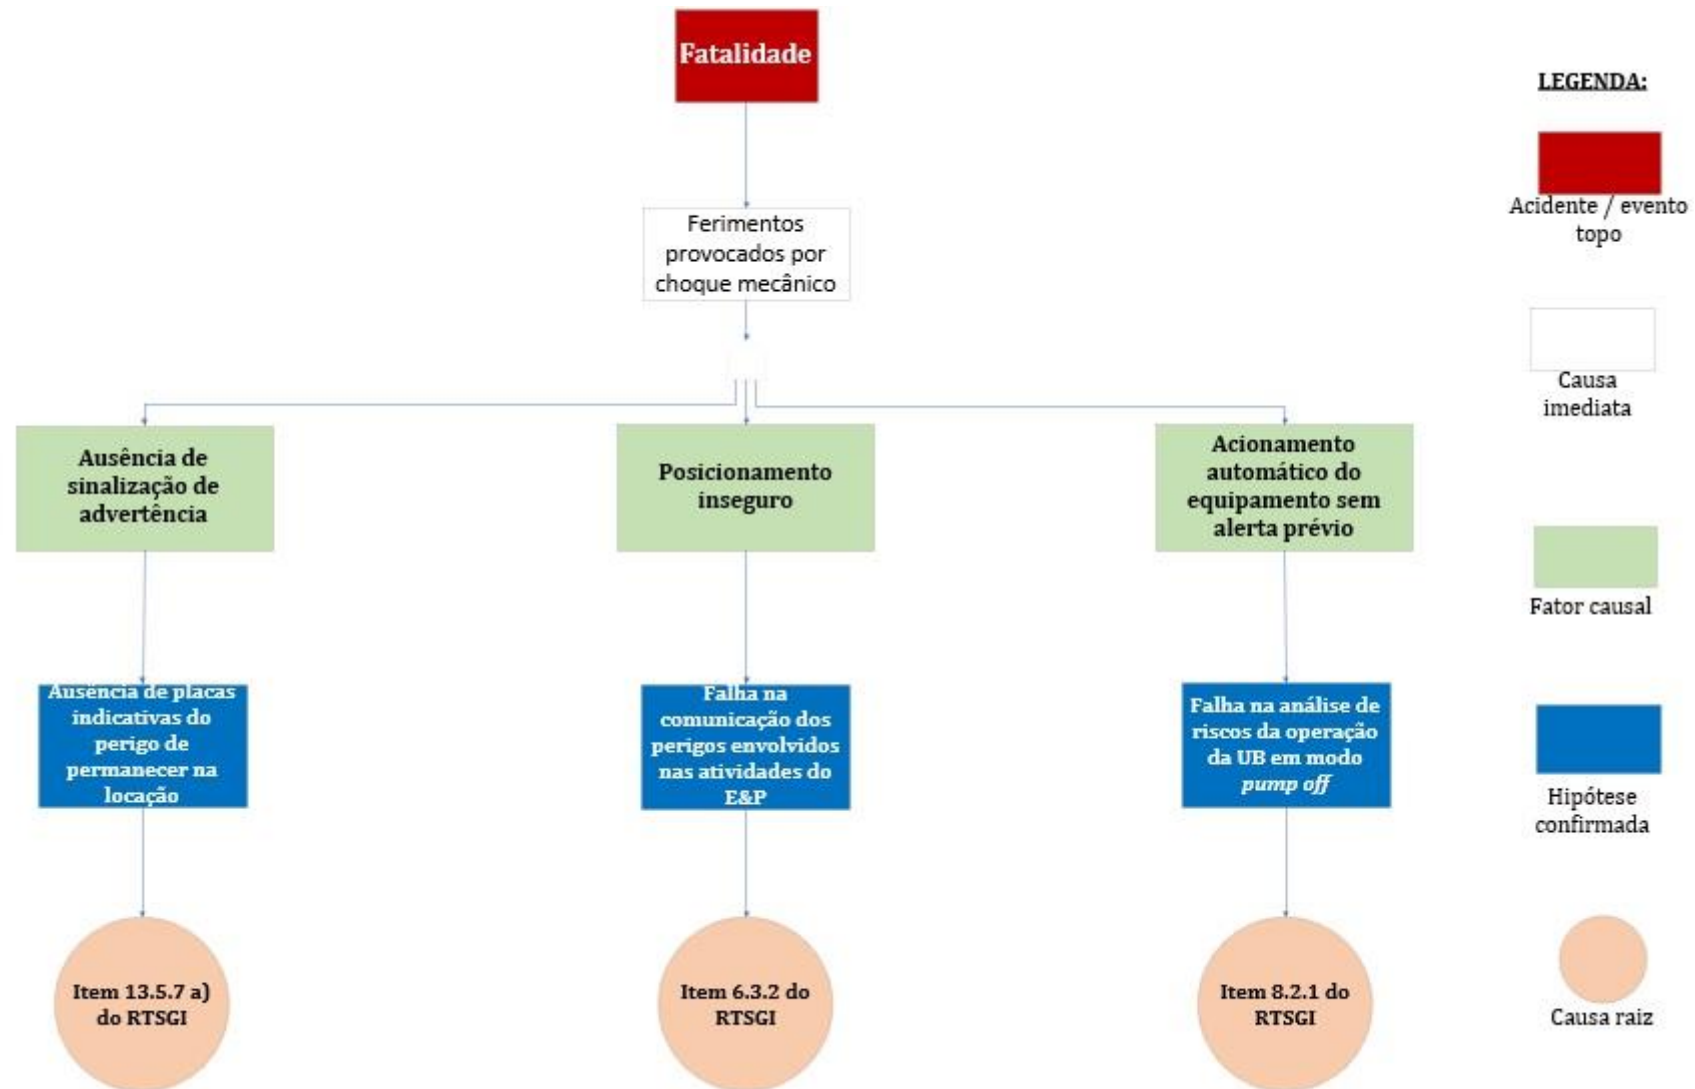
Figura 4 – Árvore de falhas do acidente.

Conclui-se que este acidente ocorreu devido a três fatores causais, ou seja, condições ou circunstâncias capazes de contribuir diretamente para a ocorrência do incidente que, caso fossem eliminadas, o evitariam ou reduziriam a sua severidade, a saber: (i) ausência sinalização de advertência (placas); (ii) posicionamento inseguro e (iii) acionamento automático do equipamento sem alerta prévio.
