RELATÓRIO DE INVESTIGAÇÃO

INVESTIGAÇÃO DO ACIDENTE NA FPSO CIDADE DO RIO DE JANEIRO

anp
Agência Nacional
do Petróleo,
Gás Natural e Biocombustíveis

SUPERINTENDÊNCIA DE SEGURANÇA
OPERACIONAL E MEIO
AMBIENTE (SSM)
NOVEMBRO/2020

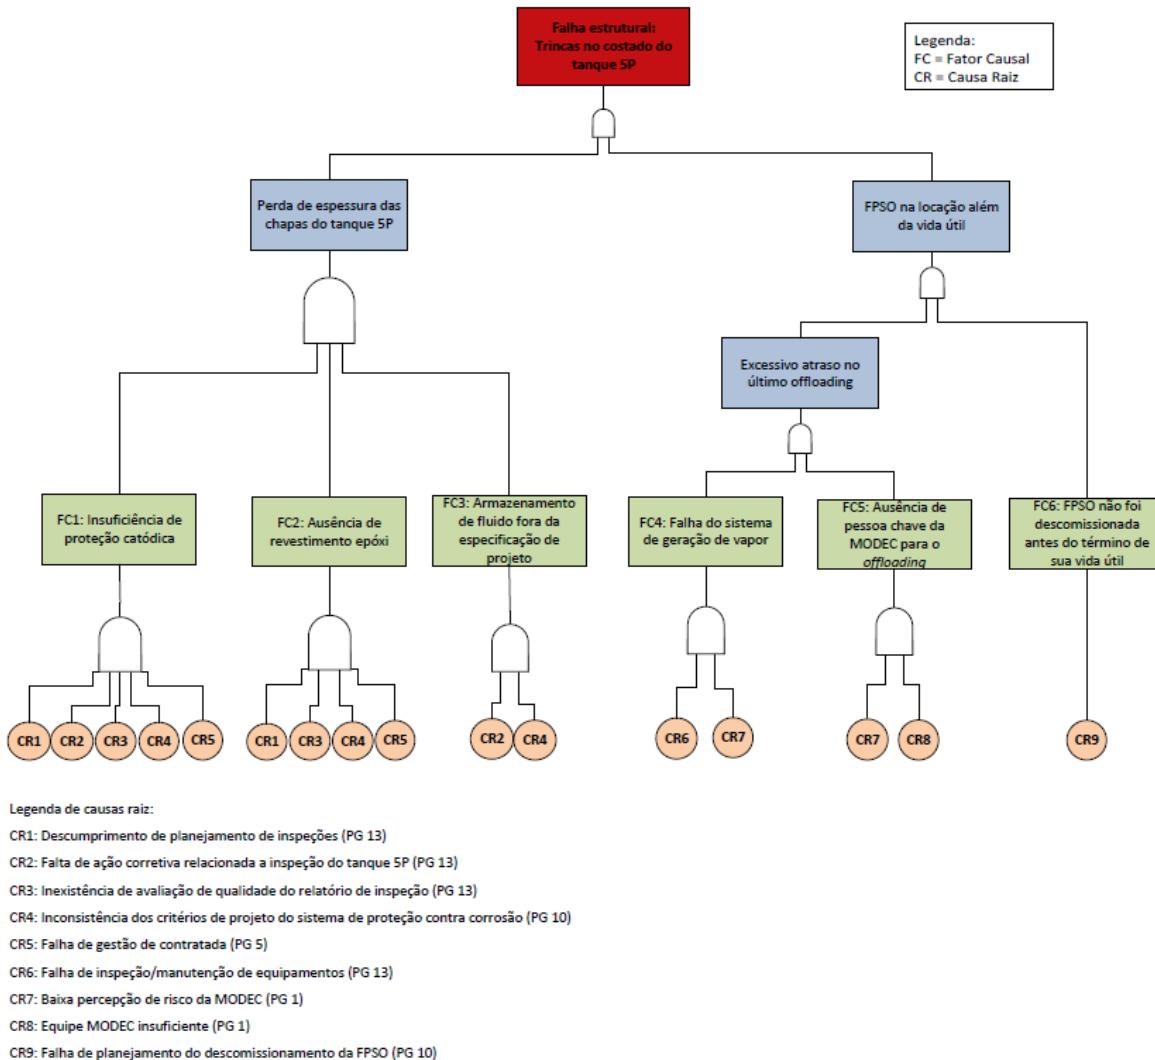
**Figura 2: Árvore de falhas do evento.**

Conclui-se que este acidente ocorreu devido a cinco fatores causais, a saber: (i) insuficiência de proteção catódica do tanque 5P; (ii) ausência de revestimento em epóxi no tanque 5P; (iii) armazenamento de fluido fora da especificação de projeto no tanque 5P; (iv) falha no sistema de *offloading*; (v) ausência de pessoa chave da MODEC para a realização do *offloading*; e (vi) FPSO não descomissionada antes do término de sua vida útil.
