RELATÓRIO DE ANÁLISE DE  
INVESTIGAÇÃO DE INCIDENTE

**Gasoduto Lateral Cuiabá**  
**Km 606+900**

Superintendência de Infraestrutura e  
Movimentação - SIM

**anp**  
Agência Nacional  
do Petróleo,  
Gás Natural e Biocombustíveis

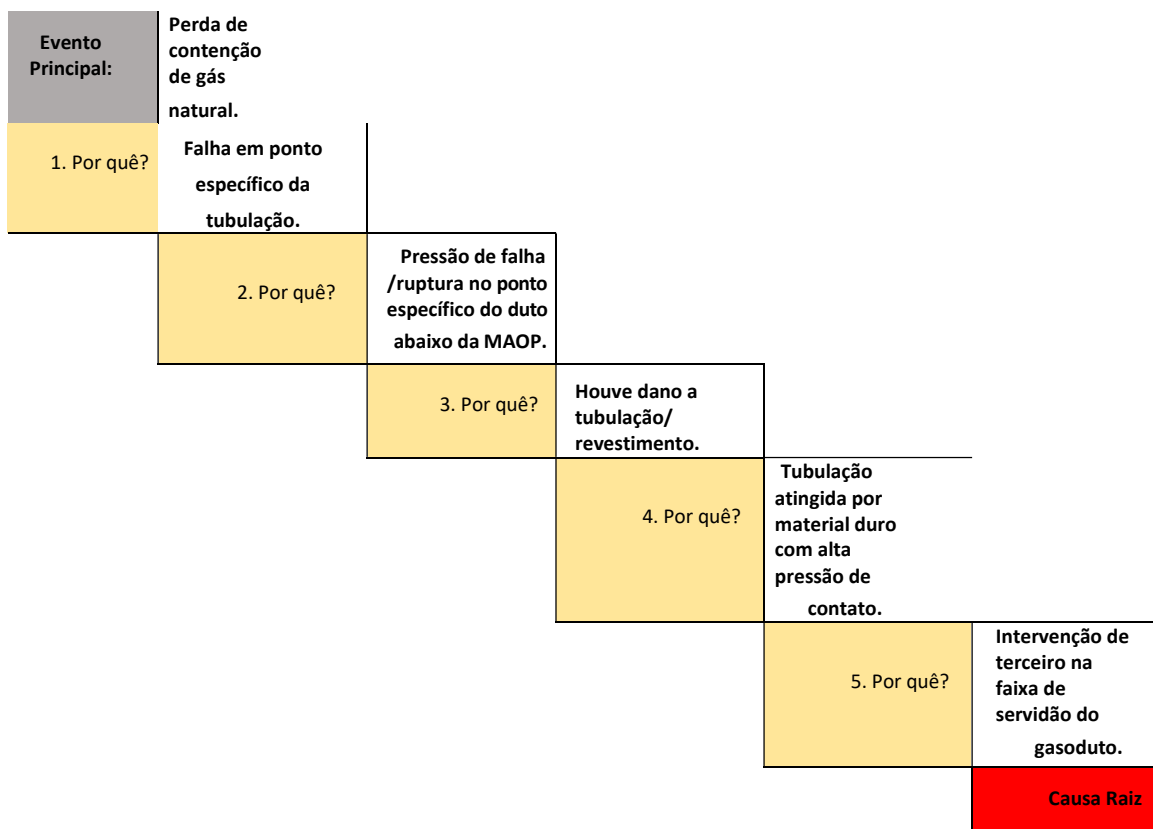
Figura 19 - Diagrama dos 5 porquês elaborado pela GOM.

Na Figura 19, é apresentada a análise dos “5 porquês” apresentada no RDI - GOM.
