# RELATÓRIO DE INVESTIGAÇÃO DE INCIDENTE 01/2020

EXPLOSÃO DE “MANIFOLD” E BOMBA NA  
INSTALAÇÃO PRODUTORA DE BIODIESEL DA  
EMPRESA BIOCAPITAL PARTICIPAÇÕES S.A.

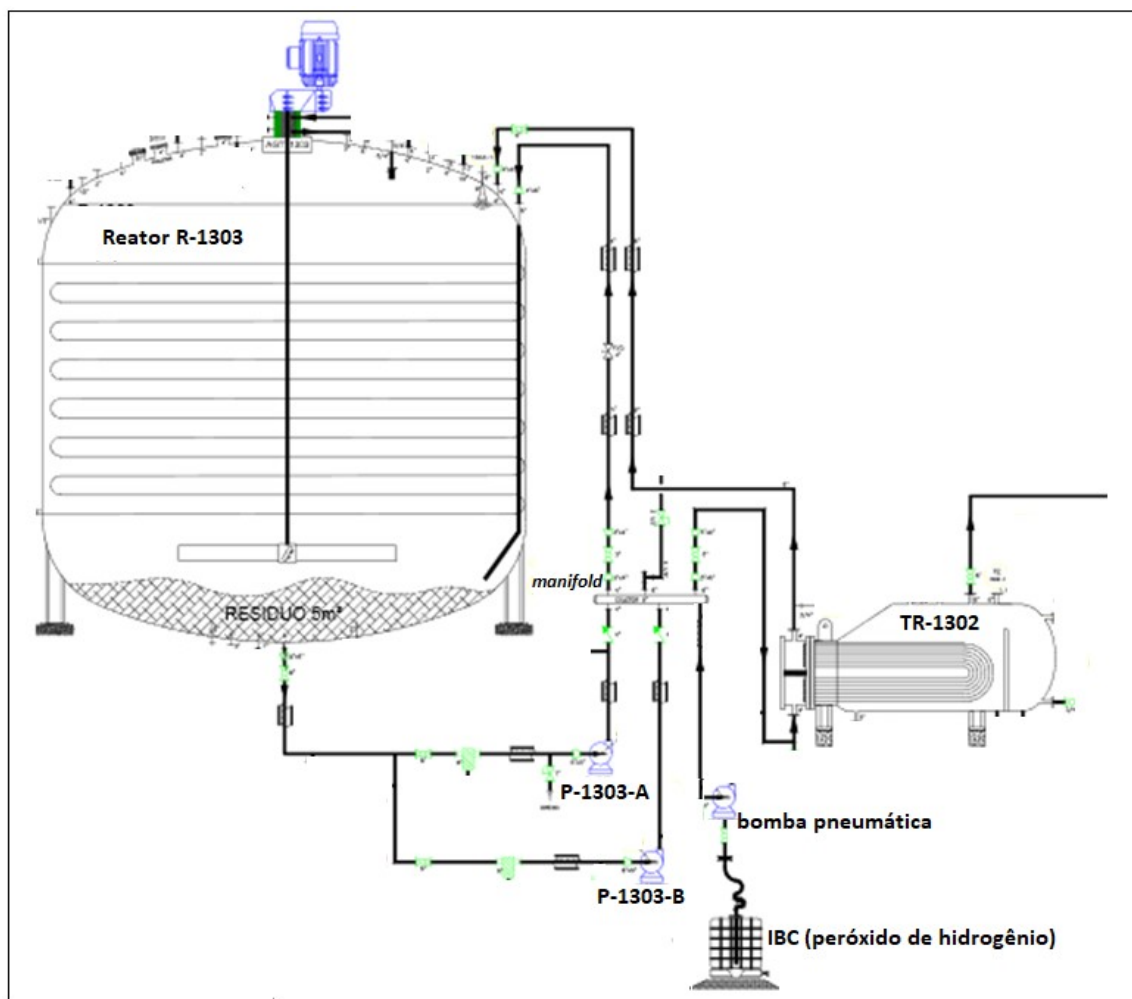
**Figura 1:** Interligações entre os principais equipamentos envolvidos no processo de clareamento

Conforme informações da Biocapital, o processo de clareamento era realizado apenas no reator R-1303. A figura 1 ilustra resumidamente as interligações dos principais equipamentos envolvidos no incidente, sendo esta figura adaptação do fluxograma FE-C-PRO-024-0001, revisão A, de 27/10/2015, enviado pela empresa.

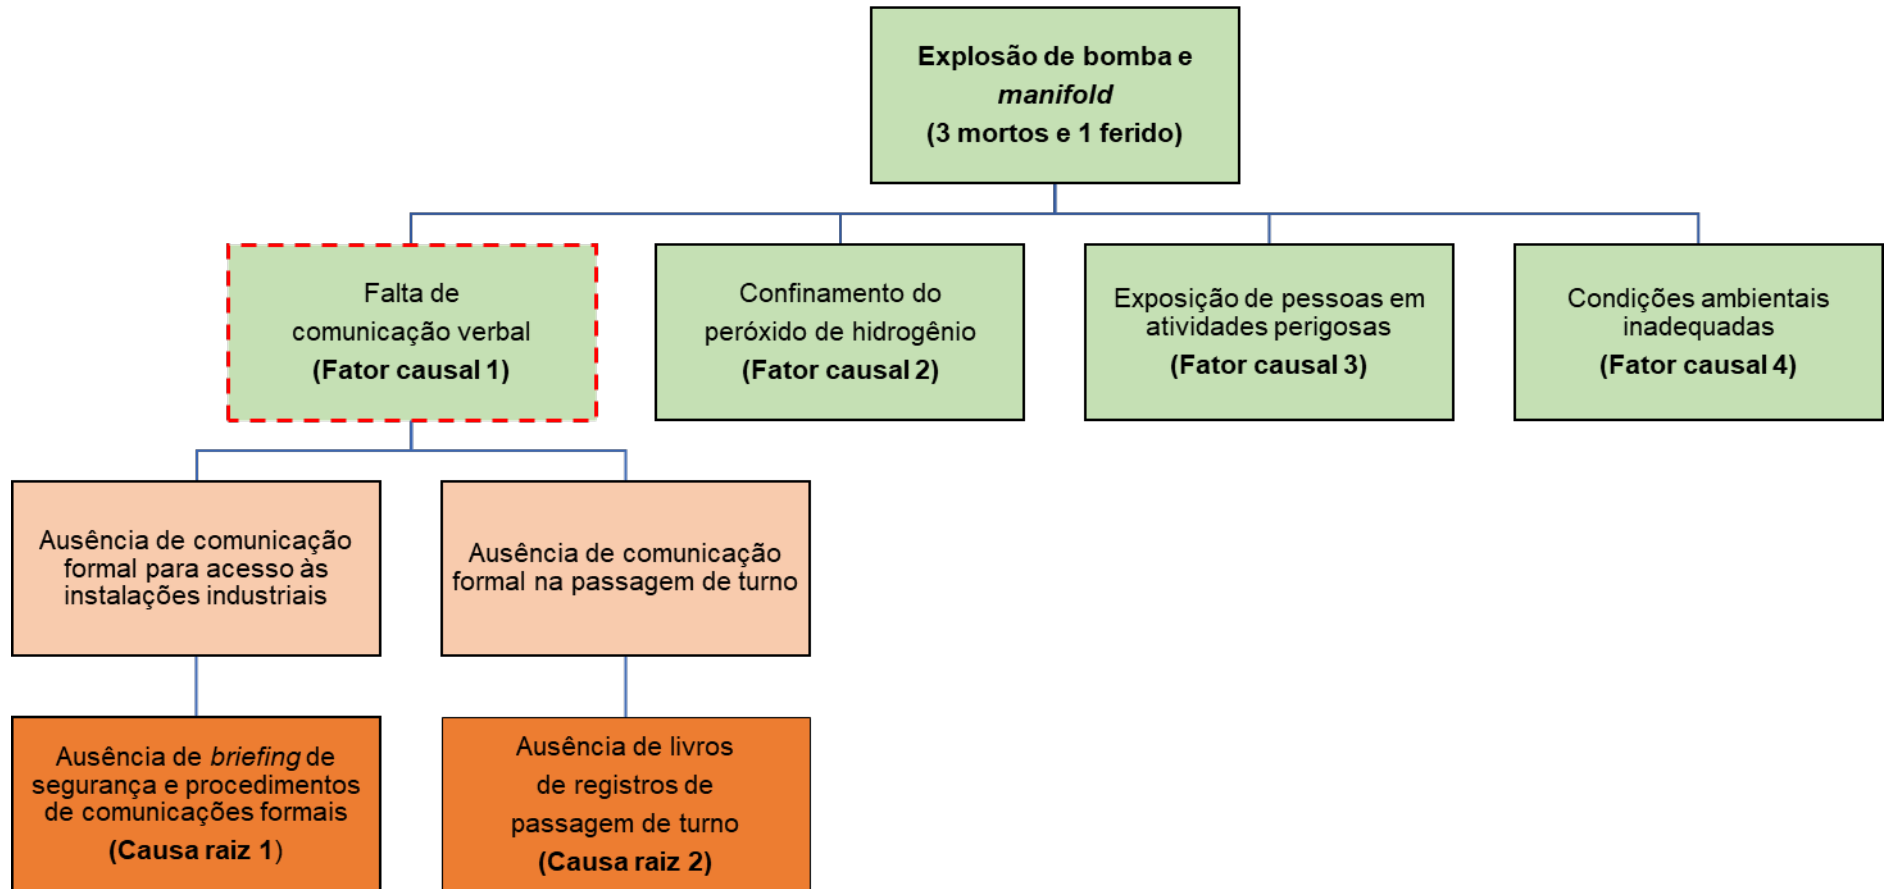
Figura 3: Diagrama de Análise Causal – Causas raízes 1 e 2

A etapa inicial do processo iniciou-se na noite do dia 08/10/2018, mas devido a problemas decorrentes de formação de espuma, ocorreu a troca de turno pela manhã e a etapa de agitação do produto com o peróxido de hidrogênio, momento em que ocorreu o incidente, não foi realizada pela mesma equipe que iniciou o processo.

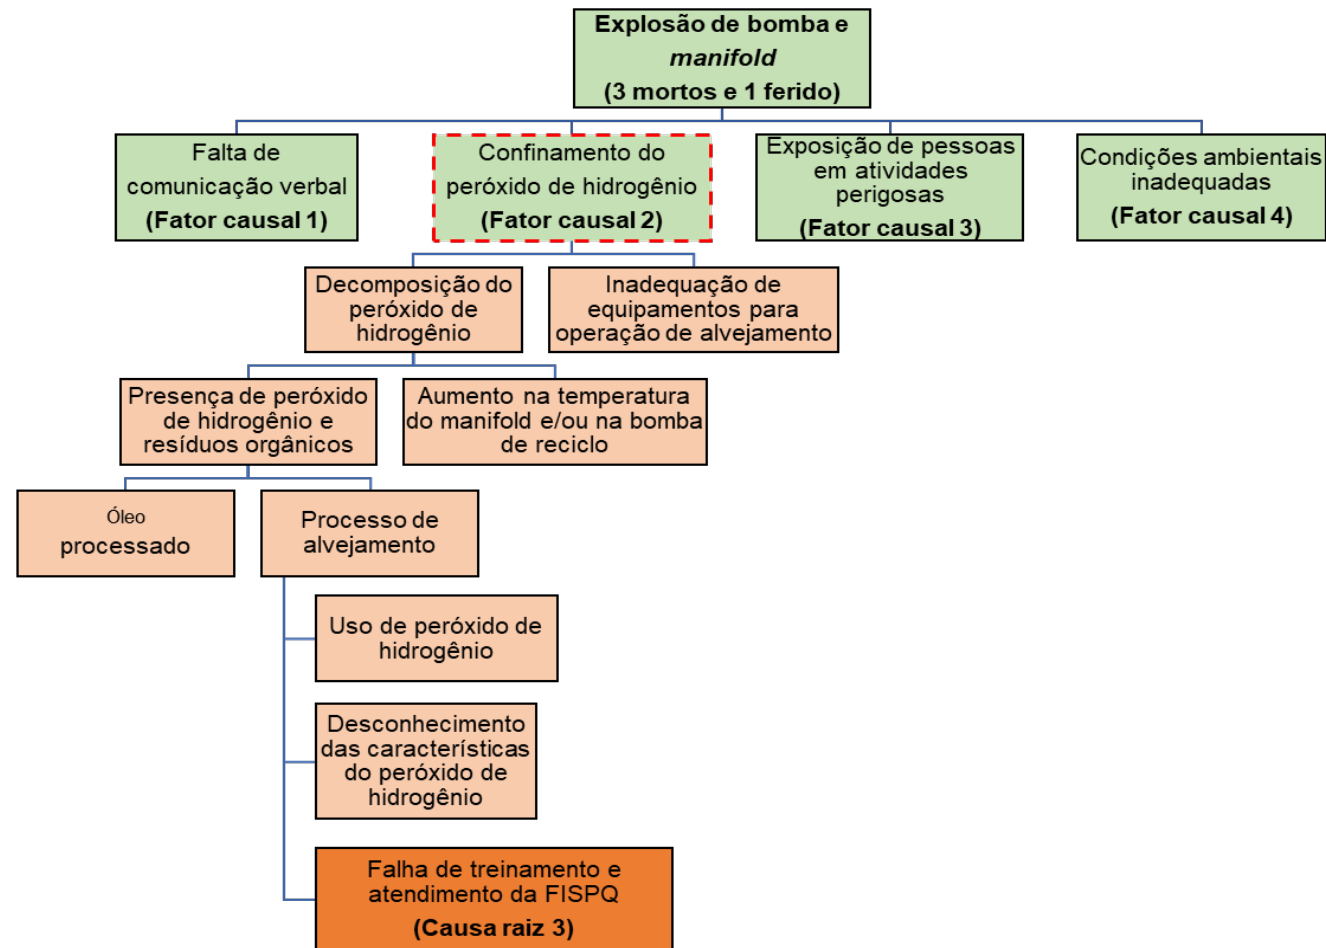
Figura 4: Diagrama de Análise Causal – Causa raiz 3

O fator causal 2, na avaliação da comissão de investigação da ANP, foi oriundo de vários fatores interligados que levaram ao confinamento do peróxido de hidrogênio em misturas com óleo de soja processado e hidróxido de sódio, além da concentração mais elevada em 70%. Esses fatores, isoladamente, já são suficientes para que ocorra a decomposição do peróxido de hidrogênio, conforme discutido no item 4.2.

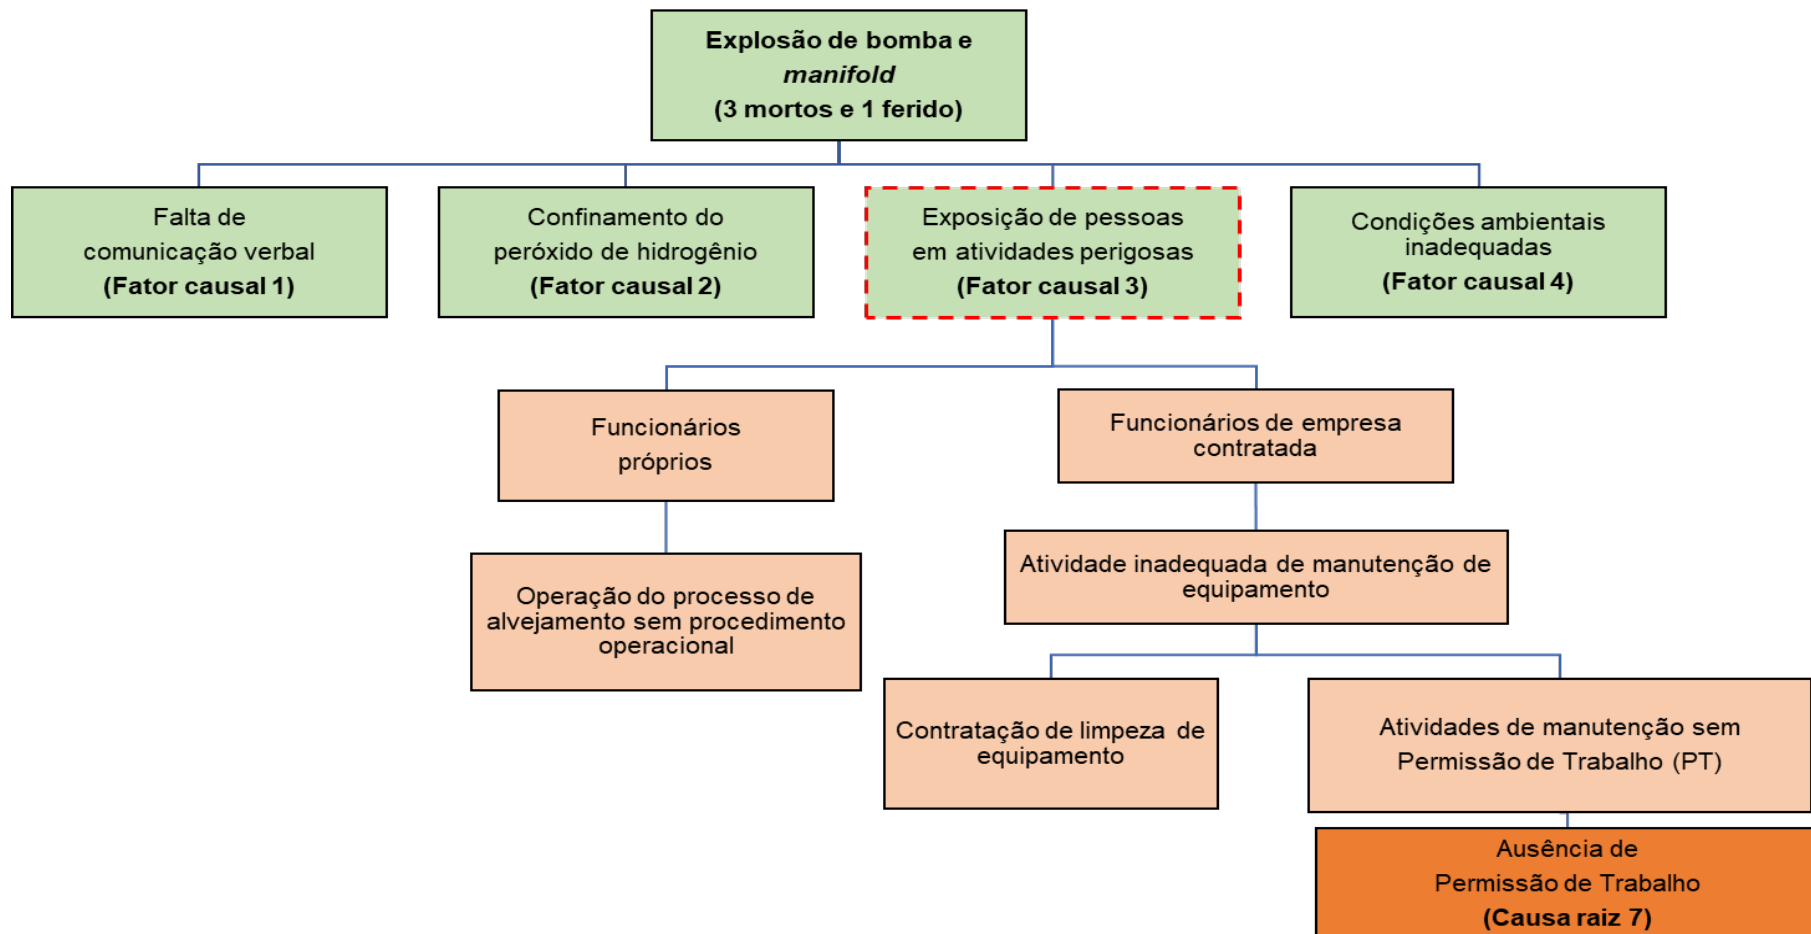
**Figura 6:** Diagrama de Análise Causal – Causa raiz 7

Dos relatos indicados pelo funcionário da empresa contratada, e de outras declarações dos funcionários da Biocapital, fica evidente que as diretrizes descritas no item 20.17.2.3 da NR-20 não foram cumpridos pela Biocapital.
