FICHA FOTOGRÁFICA

Projeto de Restauração e Reforma ESTAÇÃO FERROVIÁRIA DE SERRARIA

ESTADO DE CONSERVAÇÃO DO IMÓVEL ANTES DA REFORMA

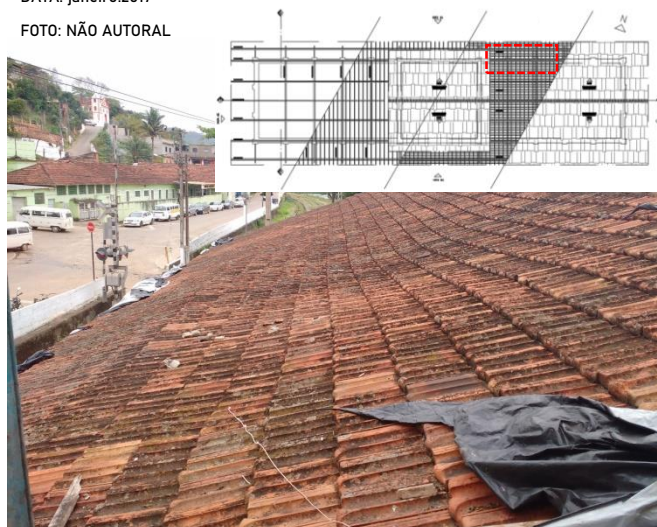
LEGENDA: Estação Ferroviária de Serraria. Estação Desativada. Linha férrea ainda ativa, sob concessão da MRS logística. Nota-se que a edificação ao longo dos anos fora se degradando gradativamente. O espaço servira de moradia para desabrigados, outrora ficara abandonado., agravando o processo de deterioração.

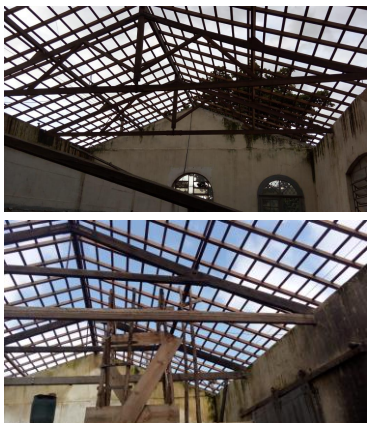
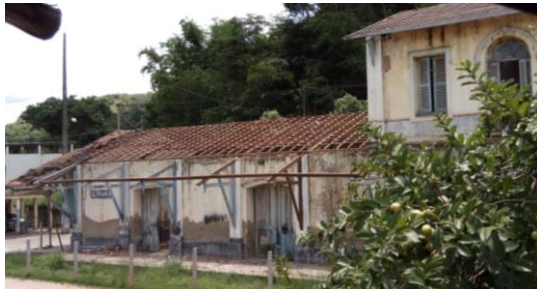
LEGENDA: As imagens marcam o início do processo de restauração. Primeira fase concluída-Telhado.

Compreende a primeira etapa a execução de uma nova estrutura/madeiramento do telhado, higienização e troca de peças e telhas francesas danificadas pela ação do tempo, fenômenos naturais e de insetos xilófagos (cupins e brocas). Cerca de 80% a 90% da estrutura do telhado remanescente fora trocada por novas peças em madeira Paraj

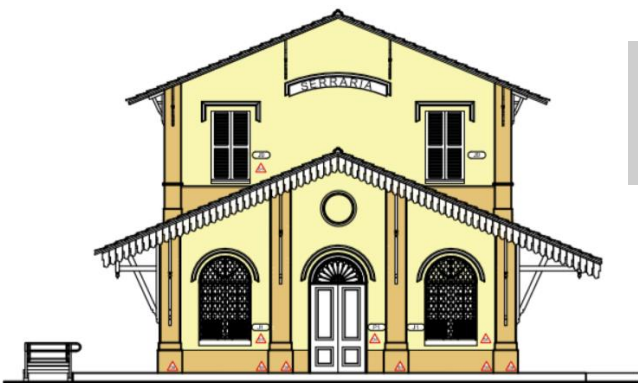
LEGENDA: O Projeto prevê a alteração da cor das colunas, detalhes artísticos sobre as esquadrias e da borda inferior do edifício, para destacar o tom natural da madeira que estará nas esquadrias e mãos francesas.

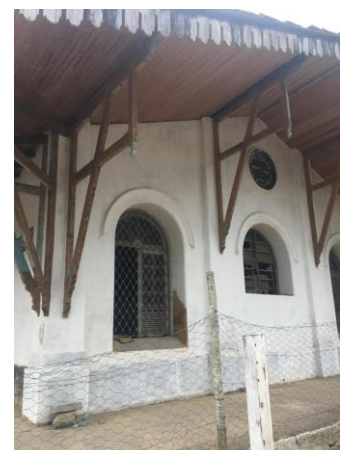
LEGENDA: A fachada frontal e lateral esquerda estão sendo lixadas e recebendo demão de selador.

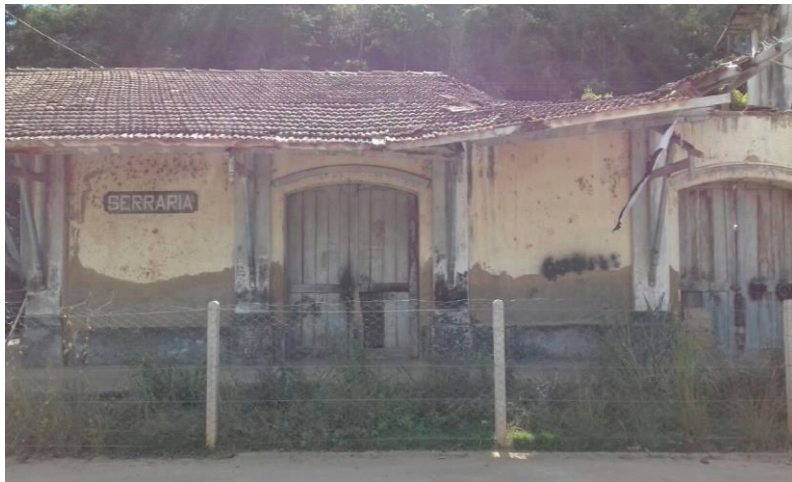
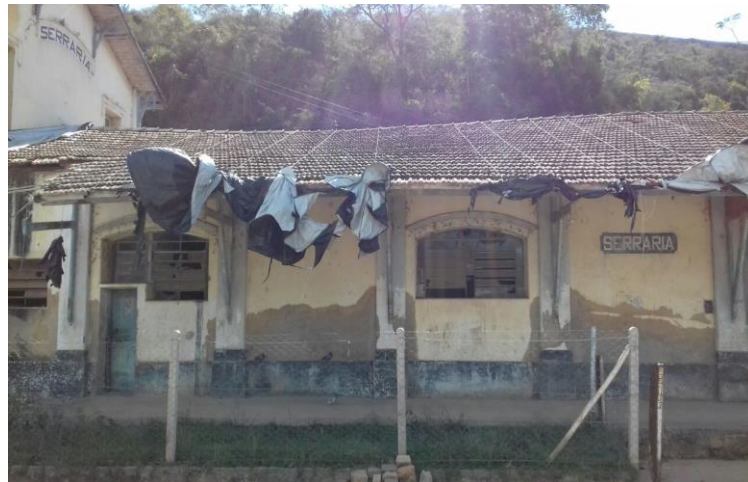
LEGENDA: O Projeto prevê a alteração da cor das colunas, detalhes artísticos sobre as esquadrias e da borda inferior do edifício, para destacar o tom natural da madeira que estará nas esquadrias e mãos francesas.

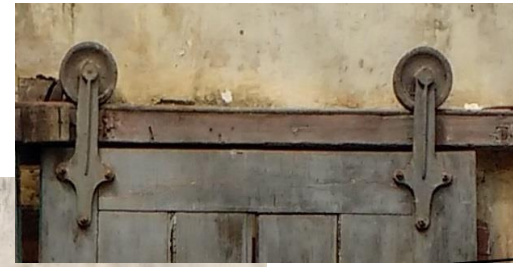
LEGENDA: O processo de restauro das partes em madeira das esquadrias serão feitos com a mesma madeira remanescente e original da construção, proveniente da reestruturação do telhado. Após finalizar tal etapa, essas e demais peças em madeiras serão protegidas e envernizadas com verniz incolor. A imagem representa a P2 que dá acesso ao espaço de atividades 02.
