## **PLANO DE TRABALHO**

**Rodovia BR 116 – Trecho São Paulo - Curitiba**

**AVALIAÇÃO DA TÉCNICA DE RECICLAGEM A FRIO DE CAPA**

**RELATÓRIO FINAL**

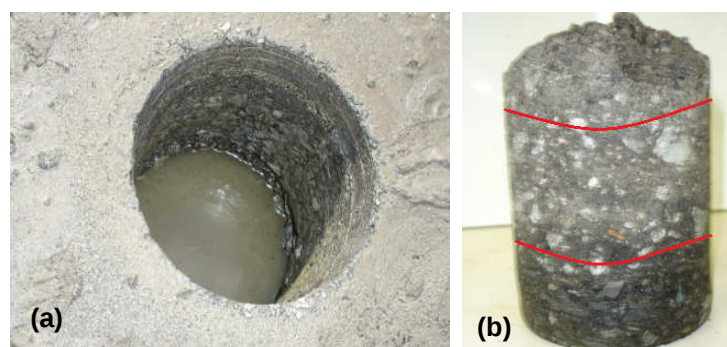
Figura 11 - Material extraído do trecho experimental por sonda rotativa (a) e, faceado para ensaio (b)

Os corpos-de-prova extraídos (Figura 11a) foram faceados nas extremidades, preservando a mistura reciclada nas dimensões Marshall (63,5 mm X 101,6 mm), conforme Figura 11b.

O processo de extração fissura as laterais do material (Figura 12) gerando fragilidade no corpo-de-prova que foram submetidos a medidas de densidade, ensaio de abrasão Cântabro, Módulo de Resiliência e Deformação Permanente.

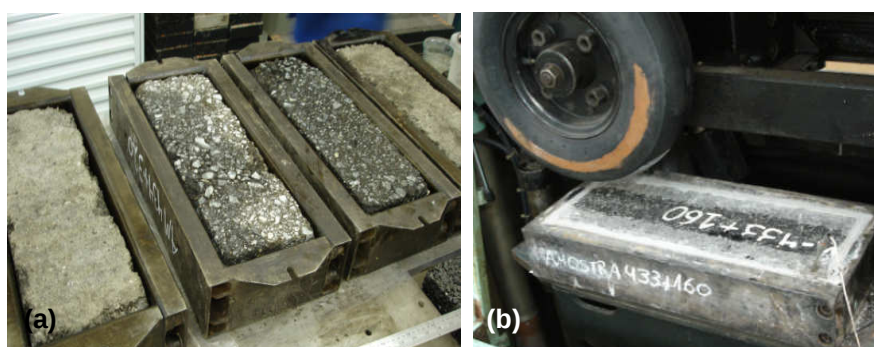
Figura 16 – Placas extraídas do trecho experimental, ensaiadas no simulador de tráfego (c)

Da mesma maneira que os corpos-de-prova extraídos por sonda rotativa, as placas foram faceadas nas medidas próprias para serem ensaiadas nos Simulador de Tráfego de laboratório (Figura 16). Os resultados indicaram deformação permanente máxima de 1,08%, após 30.000 ciclos mostrando que a mistura não apresenta tendência à deformação permanente, mesmo protegida apenas por camada selante em microrrevestimento.

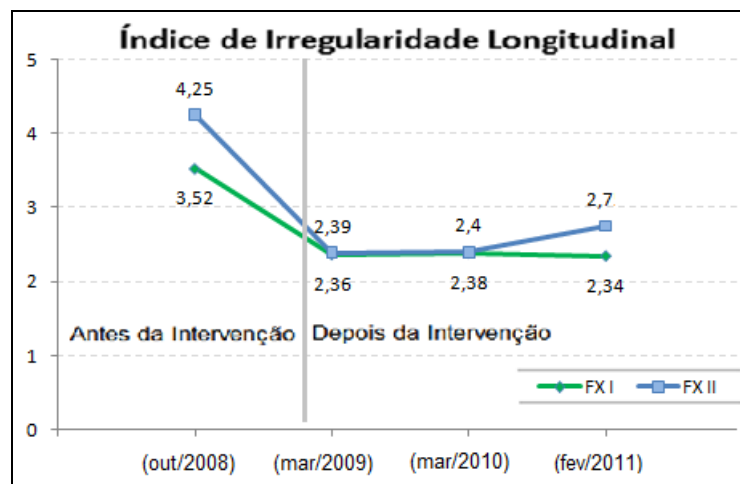
Figura 19 – Irregularidade longitudinal do trecho experimental nas faixas I e II

Os resultados médios dos levantamentos de irregularidade longitudinal são descritos na Figura 19 para cada faixa, em cada campanha realizada. Observa-se que houve considerável melhoria das condições de trafegabilidade do pavimento após a restauração por meio de reciclagem. Essa melhoria resistiu muito bem durante o primeiro ano; no segundo ano as condições tiveram uma piora, em especial na faixa de veículos pesados (Faixa II), estando no limite de aceitação estabelecido em norma.

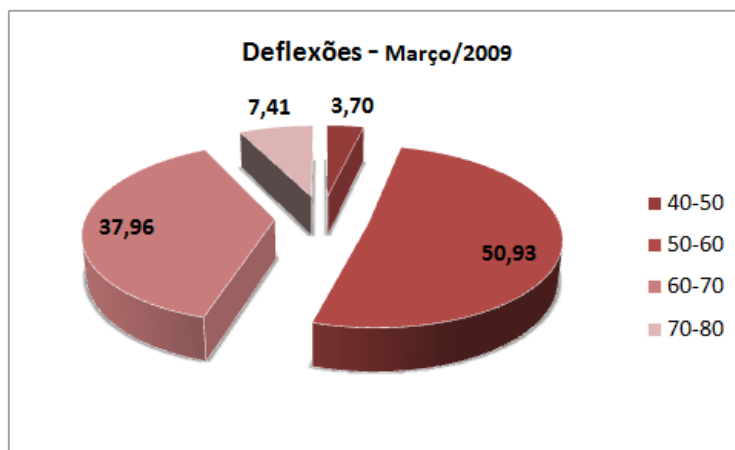
As medidas relativas a março/2009 (Figura 27) indicam redução considerável das deflexões, com maior parte das medidas entre 50 e 70 (0,01 mm), tendo poucas medidas chegando a 80 (0,01 mm); estes resultados mostram que a mistura reciclada atua incrementando a resistência estrutural do pavimento. O benefício da substituição de uma camada trinca por uma camada íntegra, não é apenas funcional, mas também estrutural.

Figura 27 - Porcentagem de deflexões medidas em março/2009 – imediatamente após a intervenção

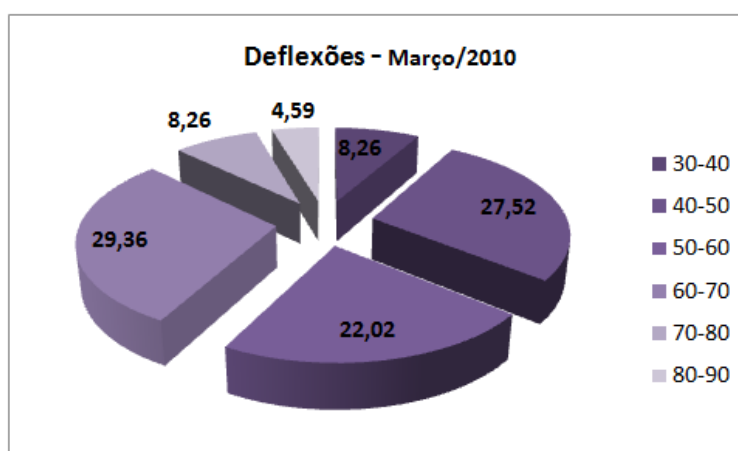
As medidas de março/2010 (Figura 28) revelam aumento das deflexões máximas, tendo poucas medidas alcançando 90 (0,01 mm). Em contrapartida às deflexões máximas, foram registradas deflexões mais baixas, entre 30 e 40, que não haviam sido registradas imediatamente após a restauração (março/2009). As deflexões mais altas estão associadas à deterioração da camada reciclada, após um ano de tráfego atuante elevado. As deflexões mais baixas podem estar relacionadas a dois fatores: (i) maior dispersão de resultados, pela menor homogeneidade do material e, (ii) por influência de um período chuvoso com menor índice pluviométrico.

Figura 28 - Porcentagem de deflexões medidas em março/2010

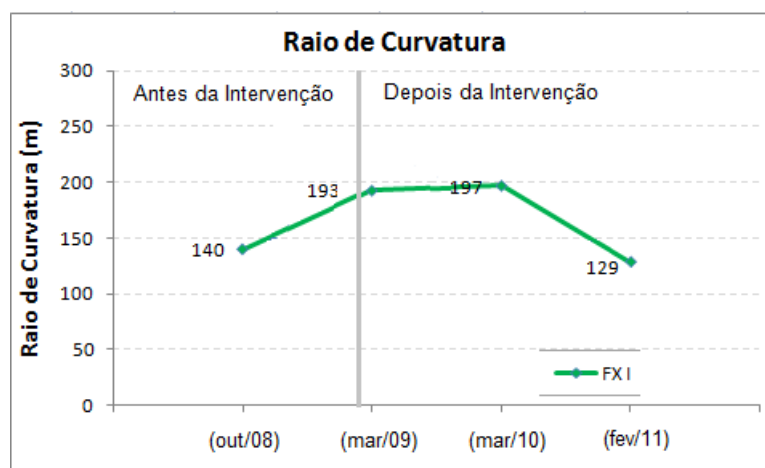
Figura 30 – Raio de curvatura médio nos segmentos com microrrevestimento em função de quatro campanhas de medidas de deflexão

Quanto maior o raio de curvatura, melhor é considerada a distribuição de cargas na estrutura. O método DNER PRO 11/79 define limite mínimo para este parâmetro em 100. Como tendência observada nas medidas de deflexão, o raio de curvatura tem um aumento significativo após a restauração, e durante a vida em serviço, os valores diminuem.

Observa-se que após um ano de vida em serviço, o raio de curvatura diminuiu, mas não se compara ainda à condição deteriorada observada antes da intervenção, apontando mais uma vez a possibilidade de colocação de camada de revestimento de maior espessura após um ano de tráfego atuante.
