ANTT – Agência Nacional de Transportes Terrestres

RELATÓRIO FINAL

**EMPREGO DE PERFIS DE FIBRAS DE CARBONO NA RECUPERAÇÃO DE PLACAS DE
CONCRETO FISSURADAS**

CCR NovaDutra

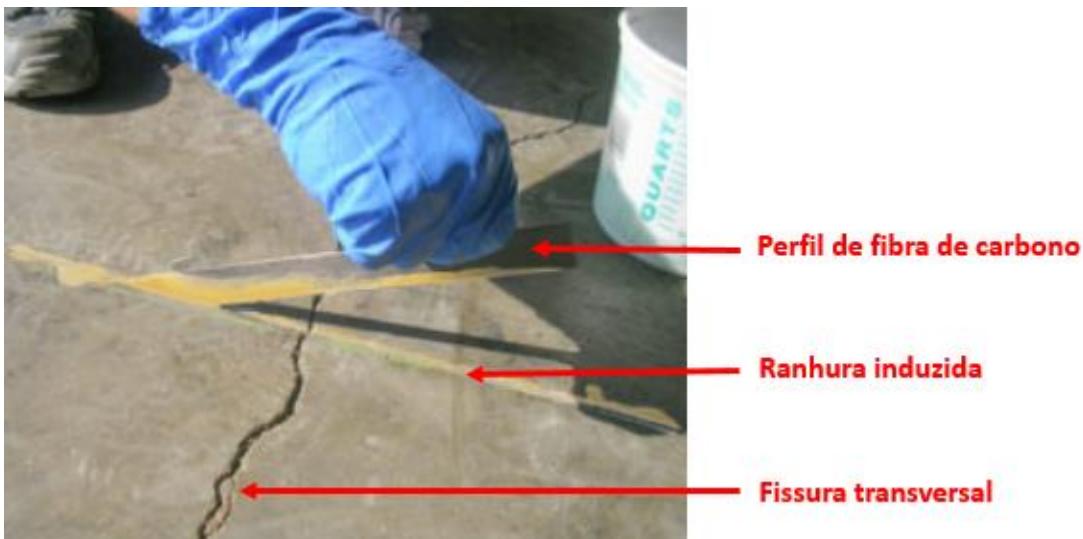
Conforme apresentado na Figura 2, observa-se que é necessário realizar uma ranhura perpendicular à fissura transversal com auxílio de um disco de corte com a espessura adequada e em posições predeterminadas para a inserção da fibra de carbono no pavimento de concreto. Os sulcos assim obtidos, recebem resina epóxica para a colocação sucessiva dos perfis de fibras de carbono. Após a cura da resina, cerca de 2 a 4 horas, o pavimento pode ser liberado ao tráfego de veículos.

Figura 2. Aplicação de fibras de carbono na fissura transversal da placa de concreto.

O emprego desta técnica evita a demolição do pavimento quando surgem fissuras nas placas de concreto, devido ao reforço estrutural fornecido pelas fibras de carbono. Ao mesmo tempo, espera-se que a resina polimérica sele as fissuras, impedindo os riscos de bombeamento de finos.

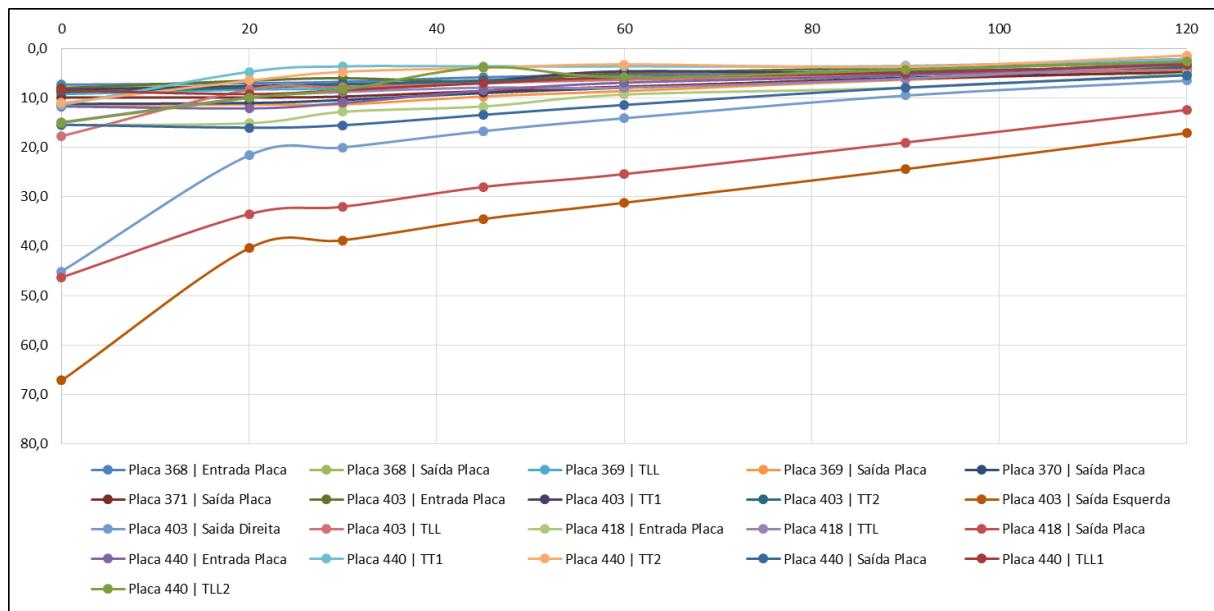
A Figura 9 mostra o comportamento das placas analisadas no trecho experimental referente as bacias deflectométricas antes da aplicação da técnica do emprego de perfis de carbono. E através dela, observa-se que as placas 403 e 418 apresentaram elevados valores de deflexão (D0), indicando maior grau de severidade das trincas. Enquanto que as demais placas apresentaram baixos valores de deflexão, cuja as bacias indicam comportamento similar de resposta a solicitação de cargas.

Figura 9: Bacias deflectométricas antes da obra – Junho/2019

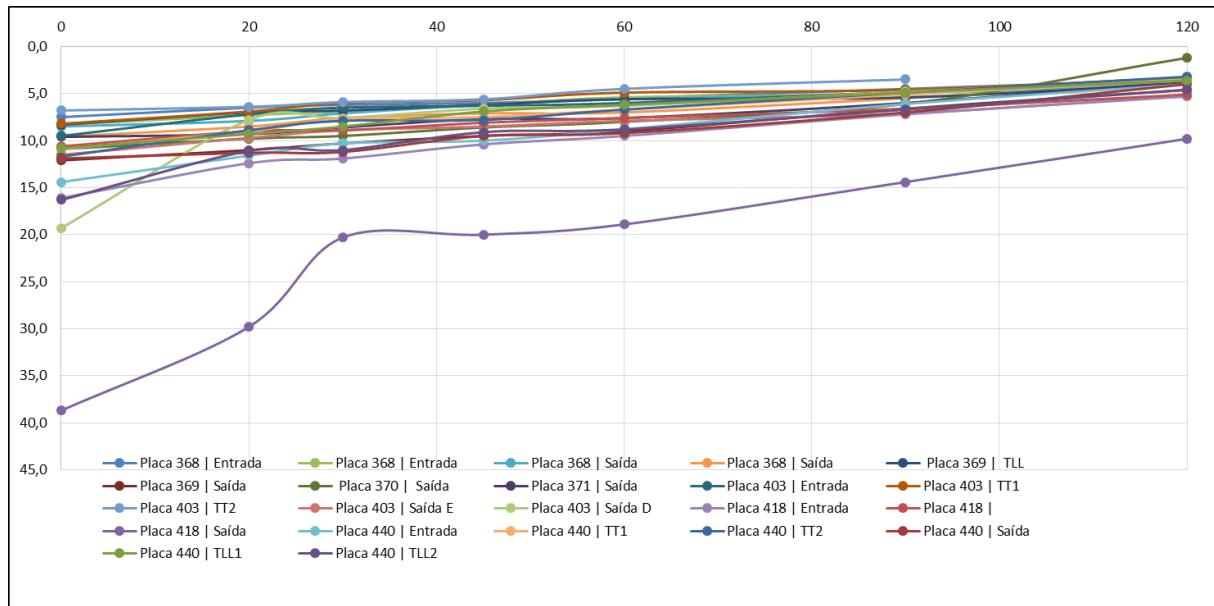
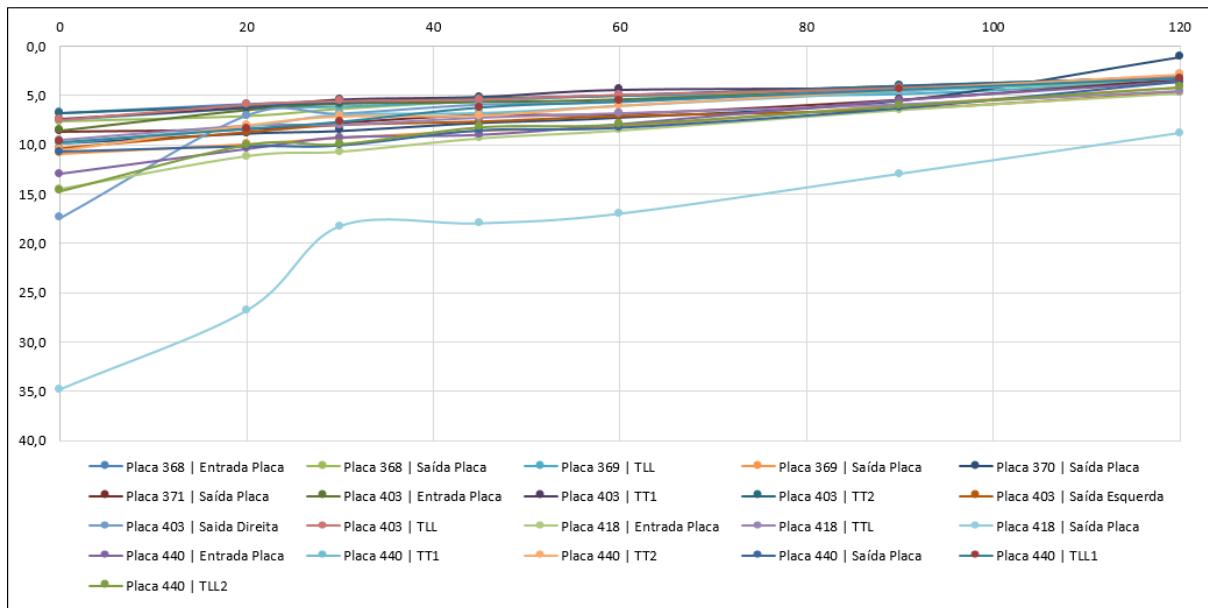
Por outro lado, as Figuras 10 e 11 apresentam o comportamento das bacias deflectométricas após o emprego da técnica nas placas de concreto selecionadas.

Verifica-se para as placas 403 e 440 um ganho expressivo na resposta a aplicação da carga com a diminuição dos valores de deflexão.

O valor referente a saída da placa 418, ou seja, carga aplicada na placa 419 não apresentou melhora significativa após o tratamento das fissuras existentes na placa 418. Tal fato pode ser decorrente de patologia não identificada visualmente na placa subjacente (419).

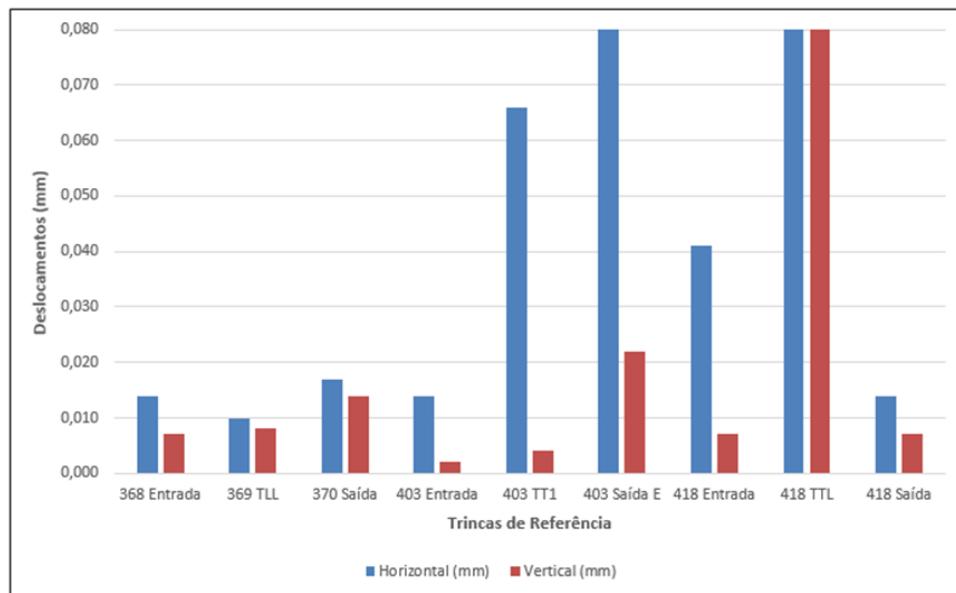
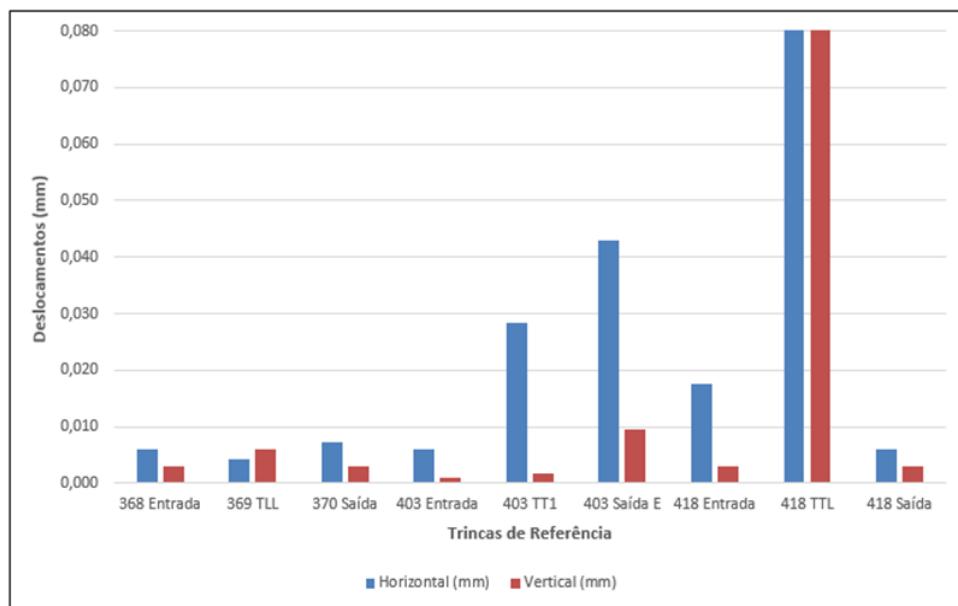
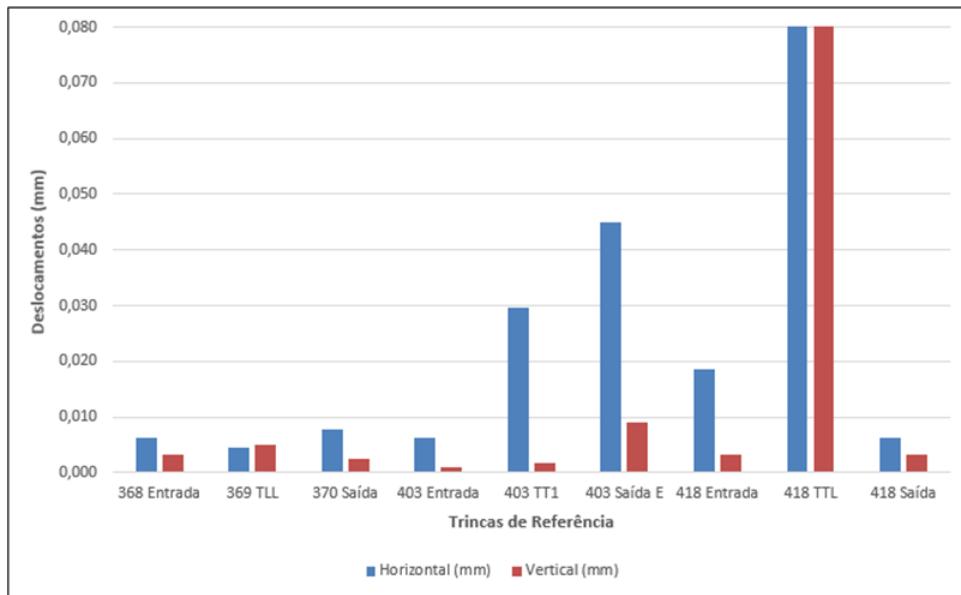
As Figuras 12 a 14 mostram os movimentos diferenciais captados pelo CAM, tanto verticais quanto horizontais, em momentos distintos.

Diante dos resultados apresentados pelas Figuras 12 a 14, resumidos na Tabela 3, pode-se observar que houve uma redução dos deslocamentos horizontais e verticais depois da execução das obras nas placas selecionadas.
