**7º RELATÓRIO SEMESTRAL DE  
ACOMPANHAMENTO AMBIENTAL – RAA**

**BR 364/365/GO/MG**

**CONCESSIONÁRIA ECOVIAS DO CERRADO**

**JULHO/2023**

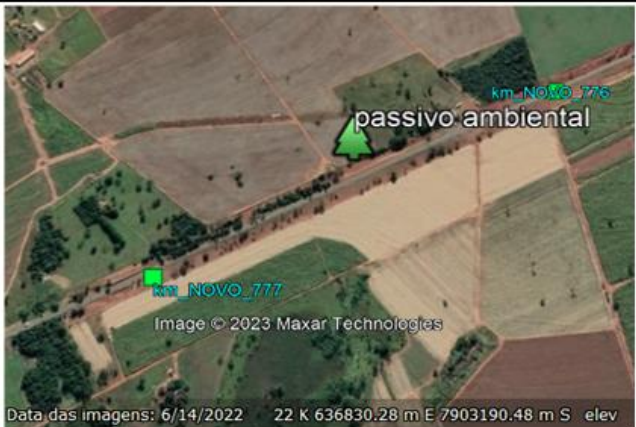
**Figura 8-3 – Passivo Ambiental NÃO CADASTRADO Km 776+490 Oeste - Trecho MG.**

<p>Detalhe do talude reconformado e coveado para receber hidrossemeadura .</p> <p>Imagem registrada em: 06/02/2023.</p>

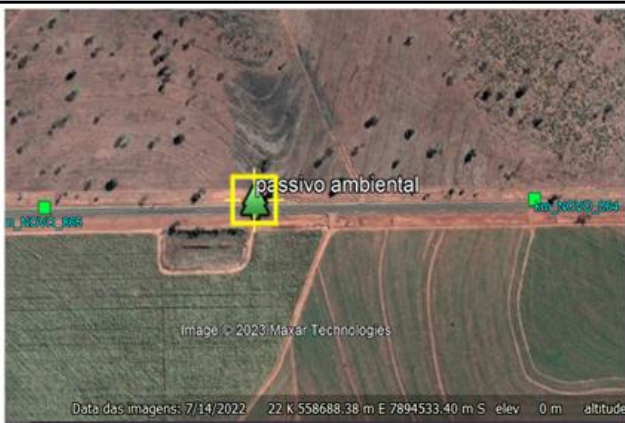
**Figura 8-6 – Passivo Ambiental NÃO CADASTRADO Km 864+600 Oeste - Trecho MG.**

<p>Detalhe do talude reconformado e posterior realizar o plantio de vegetação.</p> <p>Imagem registrada em: 19/01/2023.</p>

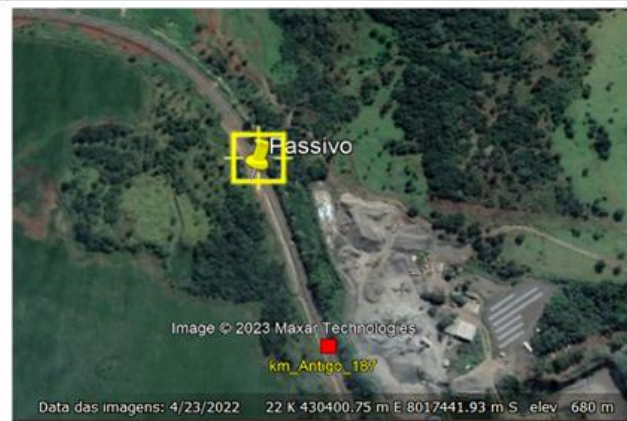
**Figura 8-15** – Passivo Ambiental **CADASTRADO** Km 187+300 Leste/Oeste – Trecho GO.

<p>22K 430282 8017378 Passivo ambiental, km 187+300 Leste/Oeste 13 de abr. de 2023 09:17:29</p>			<p>Detalhe do talude reconformado e estabilizado</p> <p>Imagem registrada em: 13/04/2023.</p>

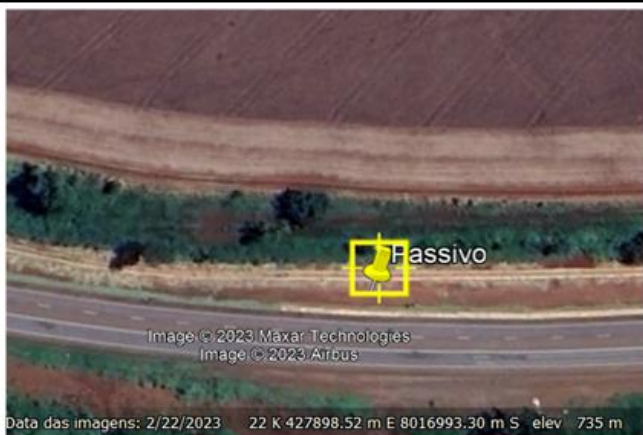
**Figura 8-16** – Passivo Ambiental **CADASTRADO** Km 189+500 Oeste – Trecho GO.

<p>Detalhe do talude reconformado e estabilizado</p> <p>Imagem registrada em: 13/04/2023.</p>

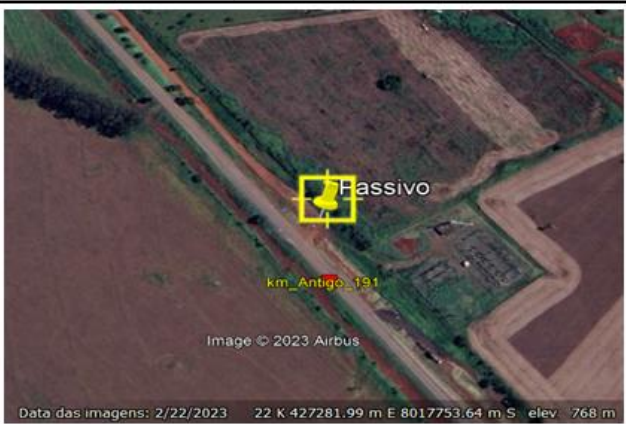
**Figura 8-17** – Passivo Ambiental **CADASTRADO** Km 191+050Leste – Trecho GO.

<p>Detalhe do talude reconformado e estabilizado Imagem registrada em: 13/04/2023.</p>

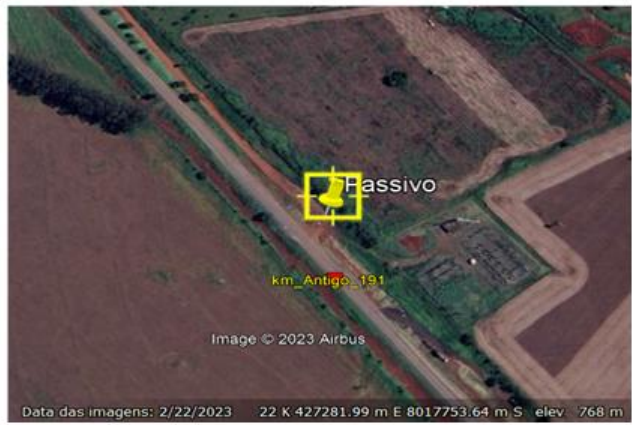
**Figura 8-18** – Passivo Ambiental **CADASTRADO** Km 191+050 Oeste – Trecho GO.

<p>Detalhe do talude reconformado e estabilizado Imagem registrada em: 13/04/2023.</p>

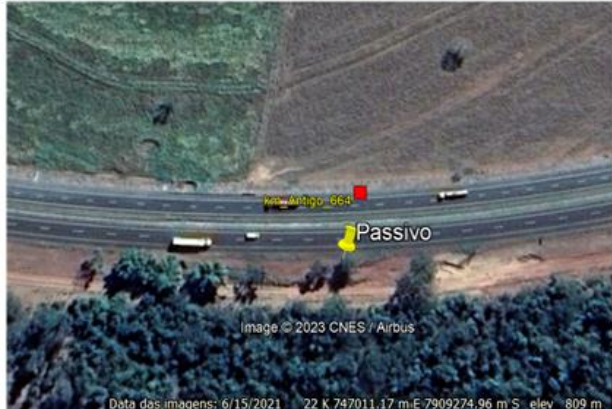
**Figura 8-31** – Passivo Ambiental **CADASTRADO** km 664+012 Leste – Trecho MG.

<p>22K 747019 7909171 BR-365 Monte Alegre de Minas Minas Gerais Km 664+012 4 de abr. de 2023 13:27:47</p>			<p>Detalhe do talude reconformado e área com a revegetação. Imagem registrada em: 04/04/2023.</p>
