LAUDO TÉCNICO DE INSPEÇÃO

ESTAÇÃO BARRO

2021

LAUDO DE INSPEÇÃO PREDIAL: ESTAÇÃO BARRO

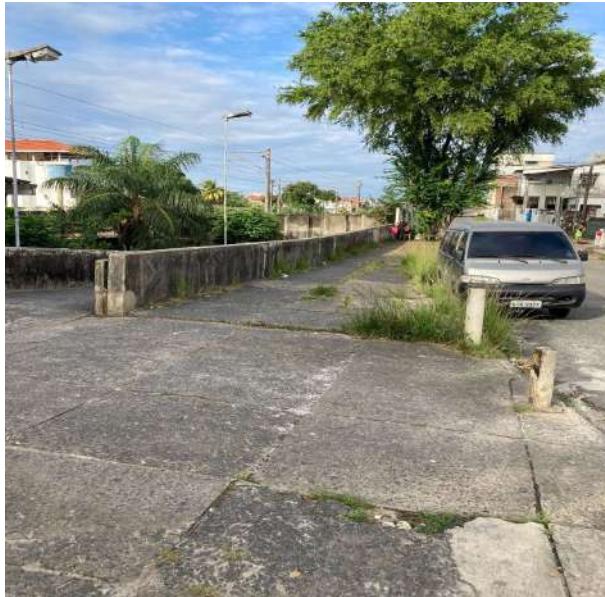
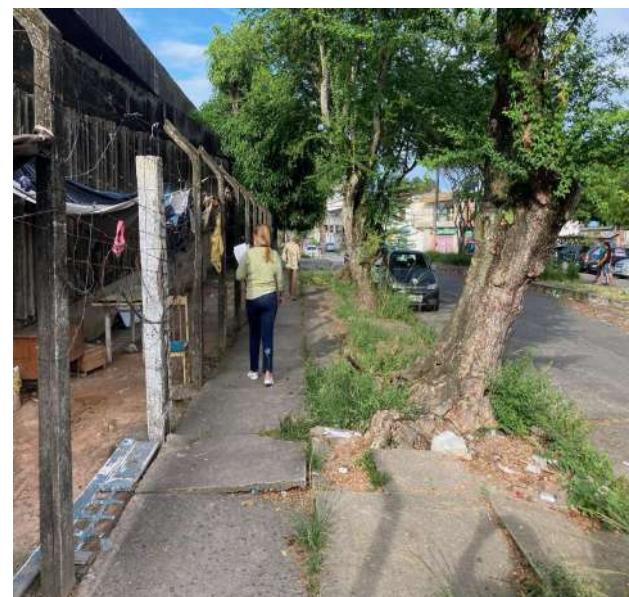
Situação Atual: As calçadas se encontram bastante comprometidas, em função das irregularidades existentes tais como piso desnivelado, esburacado, escorregadio (lodo), com obstáculos (vegetação) e descontinuidades, além de não atenderem às normas vigentes de acessibilidade. Em consequência, não oferecem segurança, acessibilidades e condições de caminhada adequadas ao trânsito de pedestres, oferecendo risco aos seus usuários, inibindo a circulação das pessoas e prejudicando assim o acesso ao sistema metroriário.

Estudo Técnico: A recuperação e adequação das calçadas às Normas de Acessibilidade se faz necessário para garantir a livre circulação e o acesso à estação, dos pedestres de forma geral e, principalmente, das pessoas com deficiência e mobilidade reduzida. Além disso, o atendimento às normas de acessibilidade, no caso a norma ABNT – NBR 9050, é requisito obrigatório, ao cumprimento das exigências estabelecidas pela Lei 10098 de 19 de dezembro de 2000.

Recomendação: Recuperar as calçadas adequando-as quando possível a norma ABNT NBR 9050/2004 de Acessibilidade, se necessário elaborando previamente o Projeto de Acessibilidade em consonância com as Normas e orientações complementares municipais e observando a rota acessível destacada no projeto abaixo, lembrando que maiores esclarecimentos e detalhes constam no item 8.14 específico sobre o tema acessibilidade.

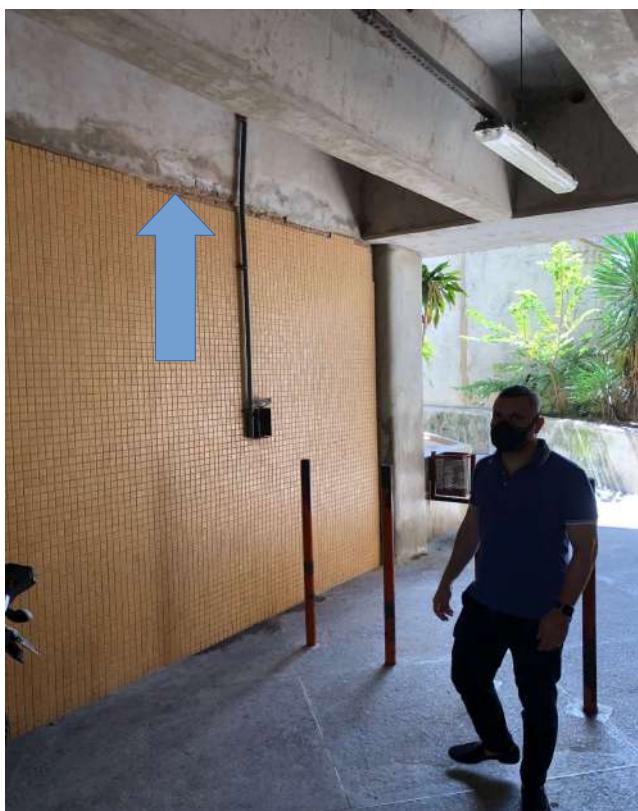
8.3.1 ACABAMENTO EM CONCRETO NO ENCONTRO DA PAREDE (SAGUÃO EXTERNO):

Situação Atual: Encontra-se danificado, com desgaste superficial acentuado e aparência prejudicada.

Estudo Técnico: Trata-se de elementos de acabamento, sem função estrutural e que em face da situação em que se encontram já não cumprem a sua finalidade. Provavelmente o processo de desgaste e desagregação decorre das vibrações pelas passagens dos trens e máquinas de manutenção. Isto posto, considera-se não valer pena a recomposição do acabamento, pois a tendência seria a rápida desagregação, já que as vibrações são de caráter contínuo e permanente.

Recomendação: Retirar todo o acabamento.

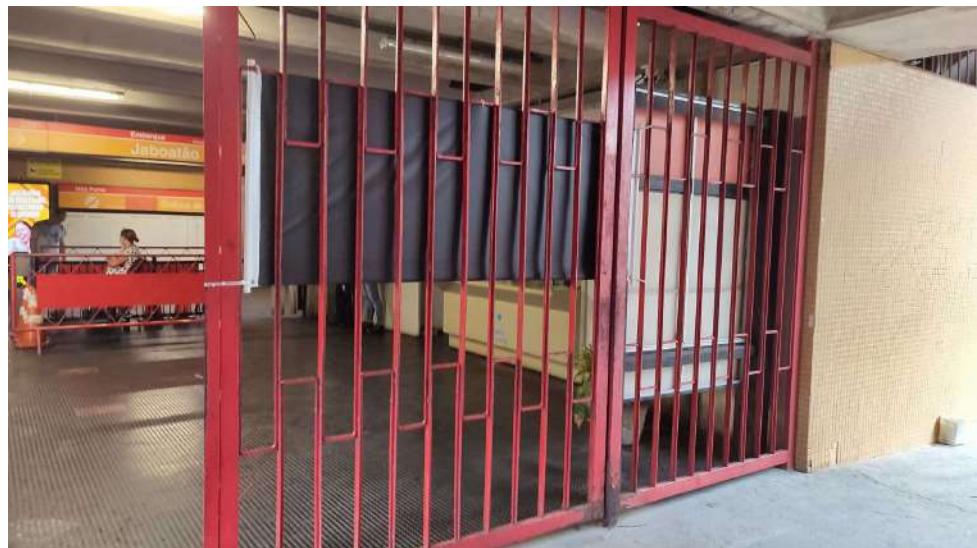
8.7.1 PORTÕES DE ACESSO À ESTAÇÃO:

Situação Atual: Portões com peças danificadas por conta da oxidação, principalmente nas barras de requadro.

- Recuperação do portão principal de acesso considerando:
 - Substituição das peças danificadas por peças novas, e reaproveitamento das peças que estiverem em bom estado.
 - Soldagem cuidadosa de forma a garantir um perfeito esquadrejamento;
 - Esmerilhamento das soldas, de forma a que se tenha um perfeito acabamento (retificado, nivelado, homogeneizado e sem saliências), permitindo assim o tratamento final de acabamento.
- Tratamento e a aplicação da pintura de acabamento, considerando o lixamento, aplicação de primer anticorrosivo e pintura de acabamento.

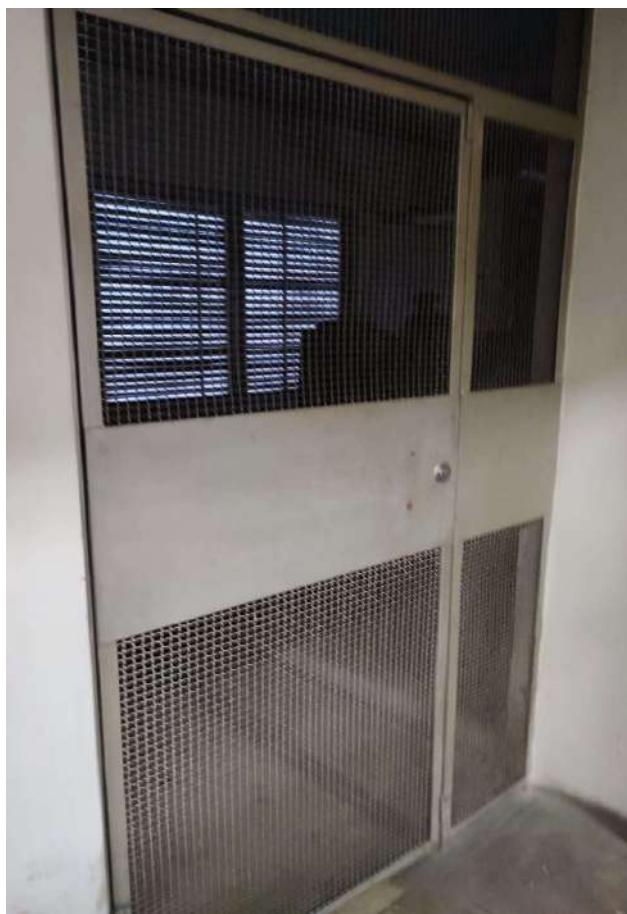
8.7.3 GRADIL DA SALA DO GERADOR:

Situação Atual: O gradil se encontra com início de processo de oxidação, e com a pintura já desgastada, necessitando ser refeita.

Recomendações: Tratamento mediante lixamento, limpeza e remoção dos pontos de oxidação de todas as peças, com a posterior aplicação de primer anticorrosivo e pintura de acabamento.

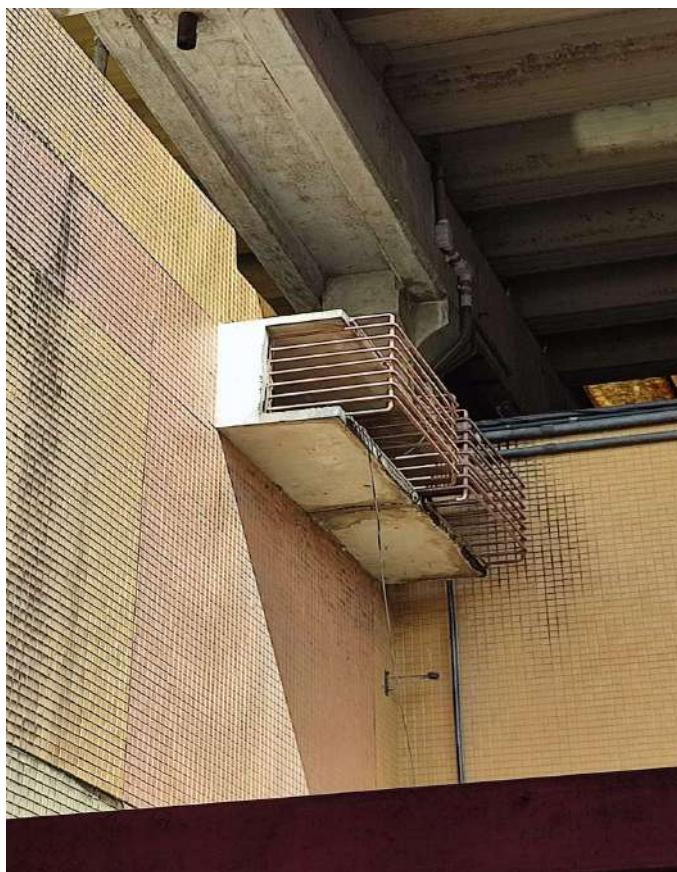
8.7.7 GRADIS EXTERNOS DE PROTEÇÃO DOS APARELHOS DE AR CONDICIONADO:

Situação Atual: Os gradis se encontram no início de processo de oxidação, e com a pintura já desgastada, necessitando ser refeita.

- Recuperação dos gradis considerando o lixamento, limpeza e remoção dos pontos de oxidação, bem como o tratamento com primer anti-corrosivo e aplicação de pintura de acabamento;

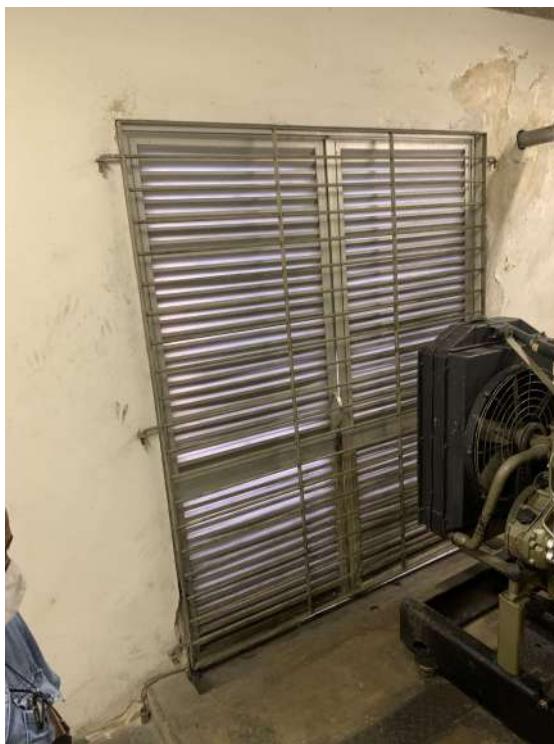
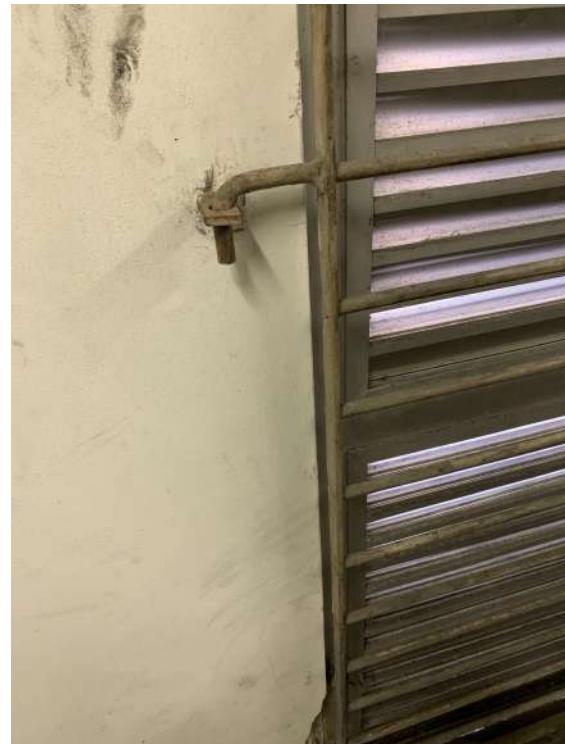
Estudo Técnico: Em função da dificuldade de manuseio da grade em referência, optou-se no reaproveitamento da mesma, na confecção de uma nova grade de manuseio muito mais eficiente.

A remodelação consiste na remodelação da grade removível, medindo 1,78 x 2,14 m, para torná-la um portão de correr de 03 (três) folhas, sendo 01 folha móvel (58 cm) e 02 folhas fixas com (60 cm) cada. O portão pronto terá as mesmas medidas da grade existente (1,78 m x 2,14 m) e todo o material da grade será reutilizado na confecção do mesmo.

A grade existente, inicialmente será seccionada no sentido vertical a 58 cm da lateral esquerda, formando assim a folha móvel, A mesma, após o corte, será estruturada e soldada a parte restante, que será a parte fixa do portão. Essa ligação será através da soldagem de 03 tarugos de 5/8". As 02 (duas) folhas fixas que somadas medem 1,20 m, terão roldanas de ferro de 50 mm com rolamentos, instaladas na sua parte inferior. A esquadria terá um sistema de correr composto de trilhos superior e inferior, sendo que o superior terá um sistema de rodízio duplo metálico e o inferior será cantoneiras chumbadas ao piso através de rabo de andorinha. Deverão também ser fornecidos e instalados batedores, olhais e porta cadeados, tudo de acordo com o projeto fornecido pela CBTU (Anexo).

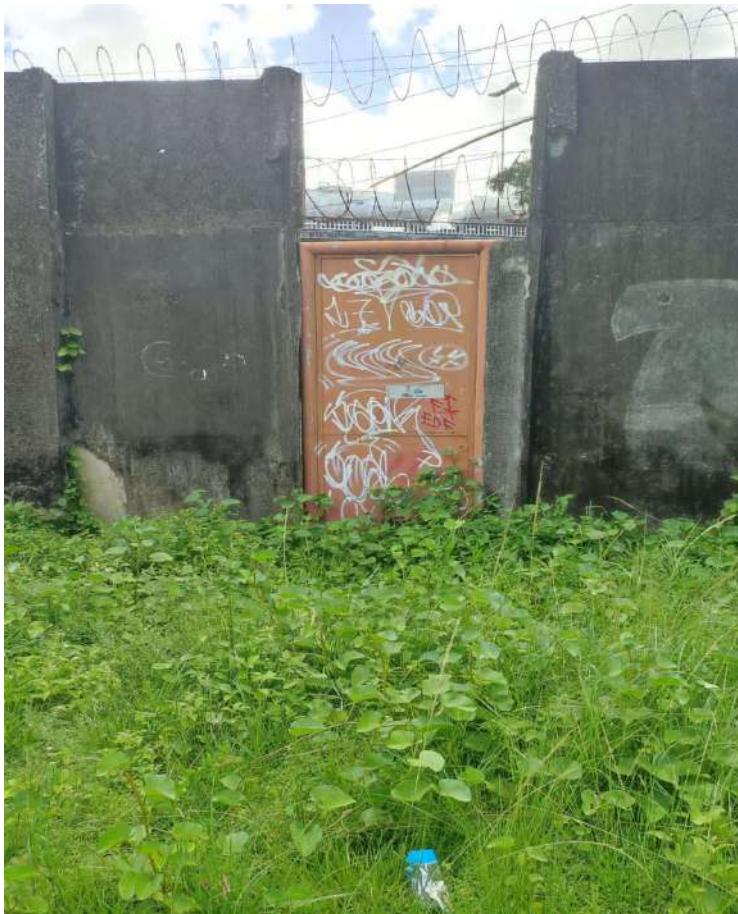
Situação Atual: Os portões se encontram oxidados na sua parte inferior, em decorrência do acúmulo de água no perfil que faz o requadro dos mesmos. Ressalta-se também o

comprometimento da pintura de proteção e acabamento.

- Recuperação dos portões, considerando o corte da chapa lisa nº14 que compõe os mesmos, numa faixa de 5 cm na sua parte inferior, de forma a remover a parte oxidada, implicando também na substituição das cantoneiras e das barras chatas que fixam as referidas chapas que também estão comprometidas.
- Tratamento mediante o lixamento, limpeza e aplicação de primer anticorrosivo e pintura de acabamento.

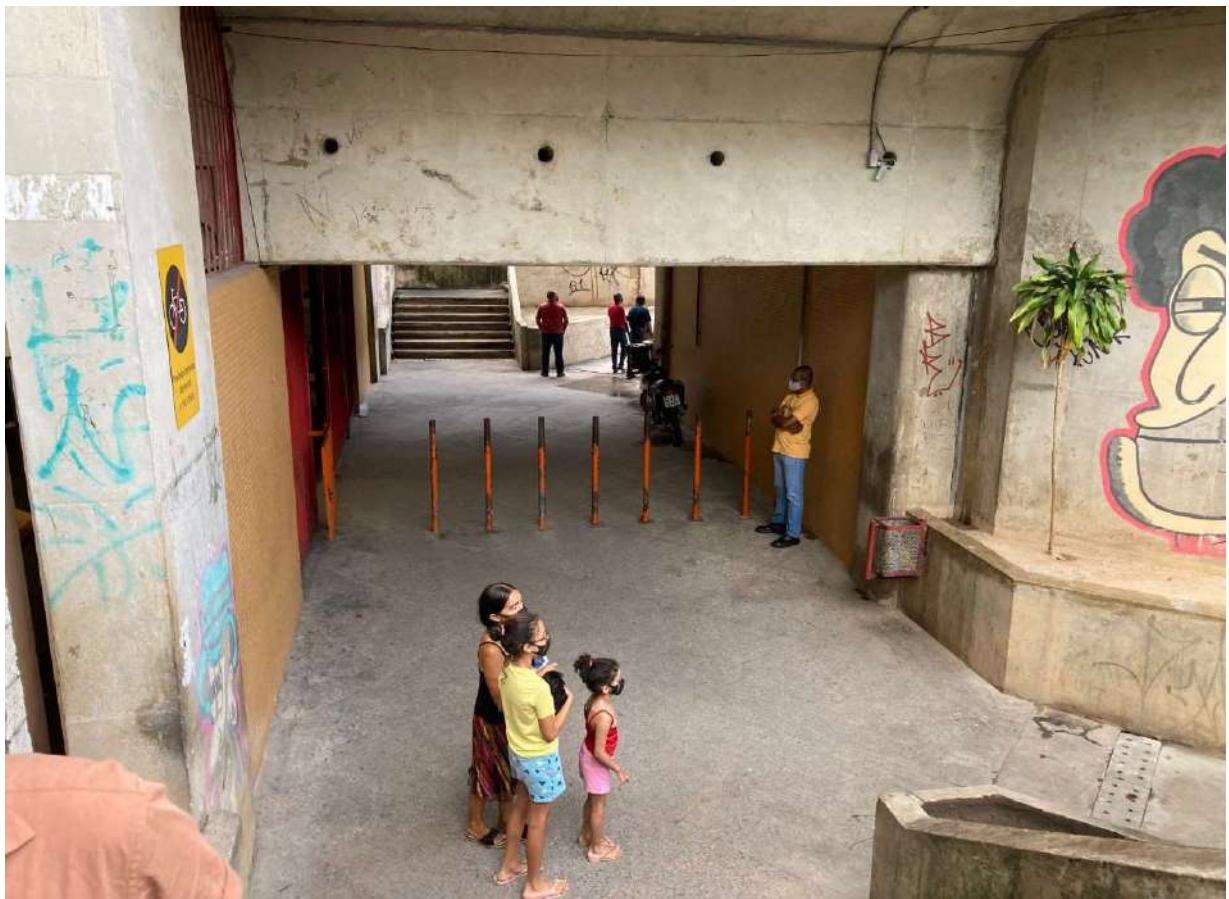
8.7.10 PONTALETES E PORTÃO QUE FAZEM PARTE DO SISTEMA DE BLOQUEIO PARA MOTOCICLISTAS

Situação atual: O conjunto (pontaletes e portão) está instalado na passagem pública de pedestres, e tem a função de promover o bloqueio ao acesso de motos na passagem pública de pedestres de acesso à Estação. Os pontaletes instalados são constituídos por tubos de ferro de 2", com altura de 1,20 m, e o portão é constituído por barras chatas de 1" x 1/4" e varões lisos de 1/2..." Todo o conjunto se encontra com alto grau de oxidação e desgaste acentuado.

- Remoção dos tubos de ferro preto de 2" existentes, para posterior descarte em depósito da CBTU;
- Fornecimento e implantação de tubos de ferro galvanizado de 2 ½", com 1,20 m de altura a partir do piso;
- Tratamento do conjunto (pontaletes e portão) mediante o lixamento, limpeza, aplicação de primer anticorrosivo e pintura de acabamento.

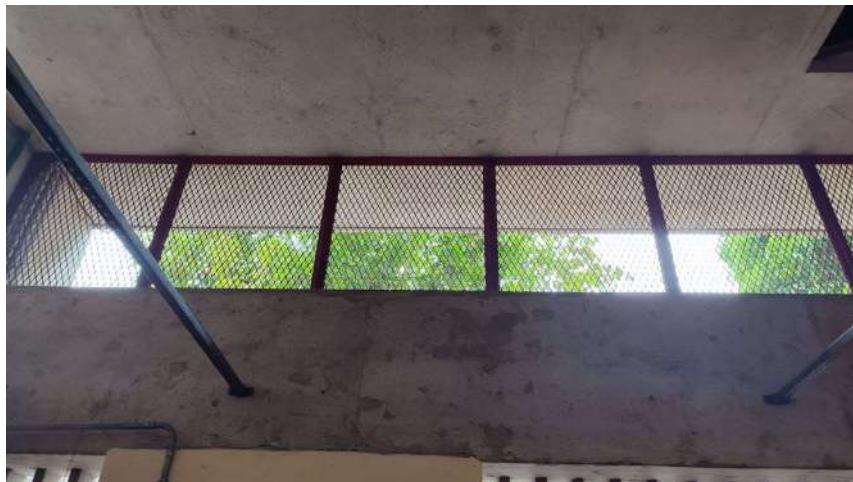
Situação Atual: O gradil tem a função de promover o fechamento superior da estação, impedindo o acesso ao saguão de pessoas e animais, constituído por módulos de 1,00 x 0,90 m. Todo o conjunto se encontra com pequenos pontos de oxidação, e com pintura de proteção e

acabamento já comprometida.

- Recuperação dos gradis, considerando o tratamento mediante o lixamento, limpeza e aplicação de primer anticorrosivo e pintura de acabamento.

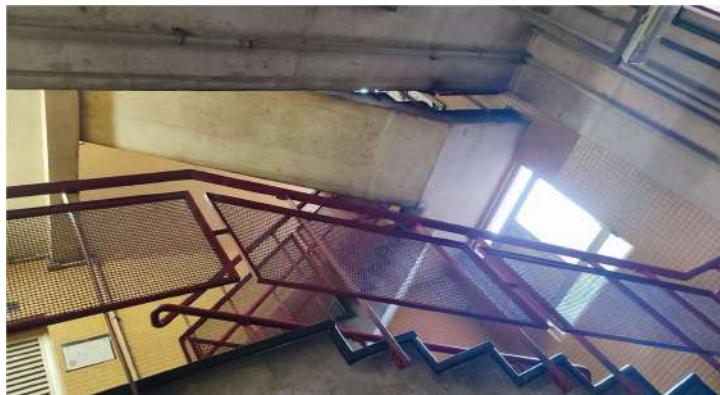
8.7.12 CORRIMÃO E GUARDA-CORPO DA ESCADA INTERNA DE ACESSO ÀS SALAS ADMINISTRATIVAS:

Situação Atual: Encontram-se oxidados e com a pintura desgastada.

- Recuperação dos elementos (corrimão e guarda-corpo) considerando:
- Tratamento mediante o lixamento, aplicação de primer anticorrosivo e pintura de acabamento.

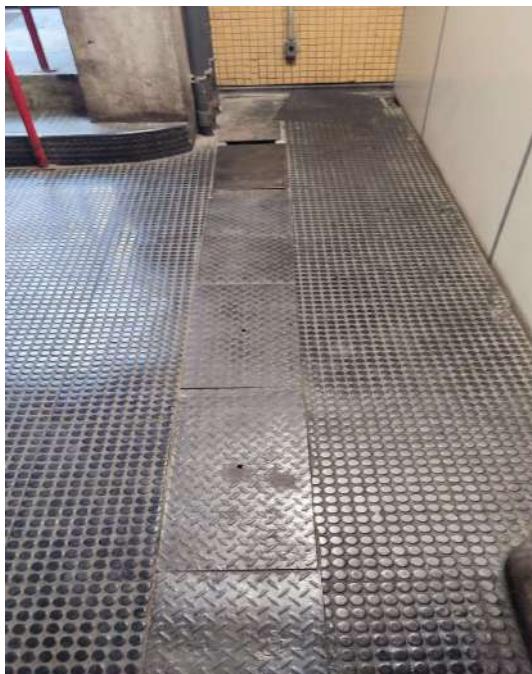
8.7.13 TAMPAS DAS CANALETAS DE CABOS:

Situação Atual: Observa-se a presença de pontos de oxidação “leve”, elementos faltantes, diversidade quanto ao acabamento, pois algumas tampas estão revestidas com piso emborrachado tipo plurigoma e outras estão sem revestimento.

- O objetivo primordial é resguardar a integridade dos elementos instalados, garantir a segurança e acessibilidade dos usuários, bem como a padronização dos elementos e consequente homogeneidade no aspecto visual e facilidade de manutenção. Para tanto, é importante que todas as canaletas de cabos sejam tampadas e que seja adotado o mesmo tipo de acabamento para todas as tampas, sendo portanto necessário:

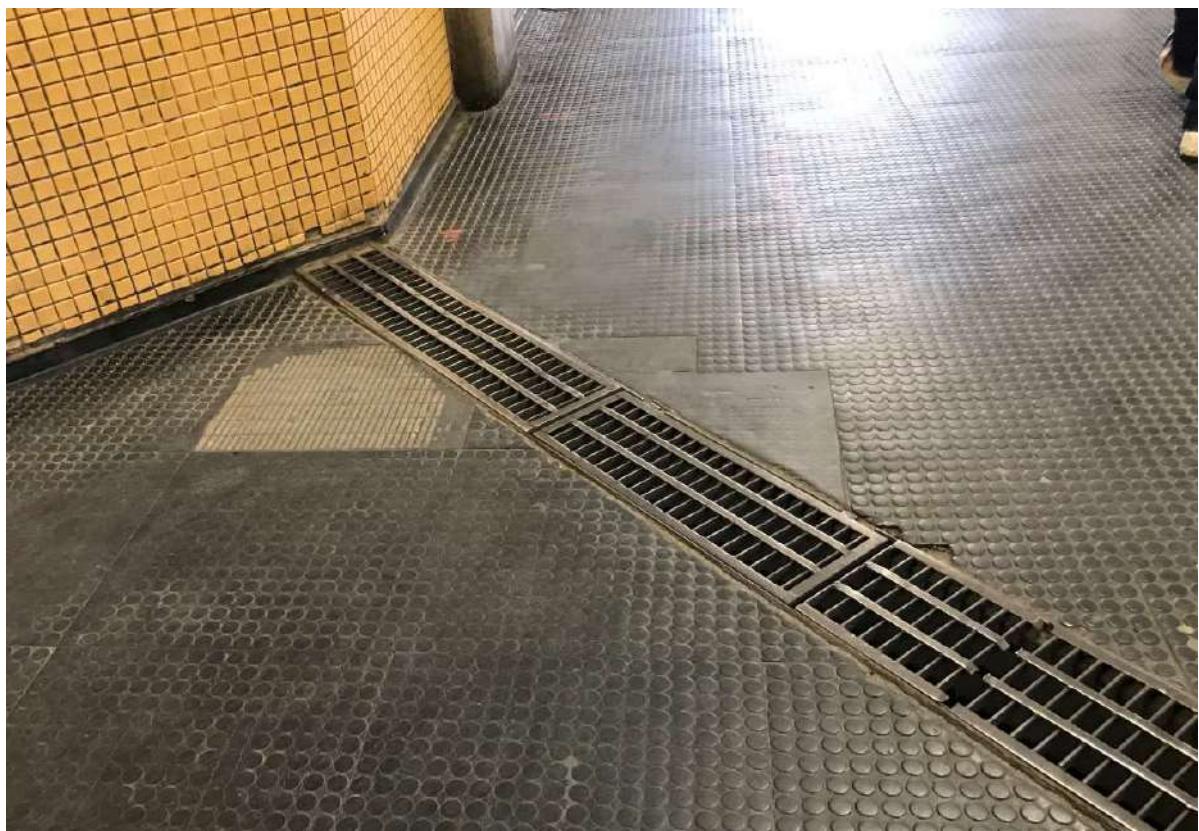
8.7.15 GRELHAS METÁLICAS DAS CANALETAS DE DRENAGEM DAS RAMPAS DE ACESSO ÀS PLATAFORMAS

Situação Atual: As grelhas metálicas de proteção das canaletas de drenagem nas rampas de acesso às plataformas, encontram-se em péssimas condições, com elementos empenados, oxidados e desnivelados em relação ao piso adjacente.

- Remoção das grelhas metálicas existentes;
- Fabricação e instalação de novas grelhas, montadas com uma estrutura mais adequada às solicitações, no que se refere a capacidade de suporte e facilidade de manutenção das canaletas, com estrutura de apoio em cantoneiras “L” de 1” x 3/16”, formando requadro, chumbadas as paredes laterais da canaleta através de chumbadores do tipo rabo de andorinha e instalação de Tarugos de 1/2” para permitir a limpeza das canaletas, conforme projeto (Anexo).

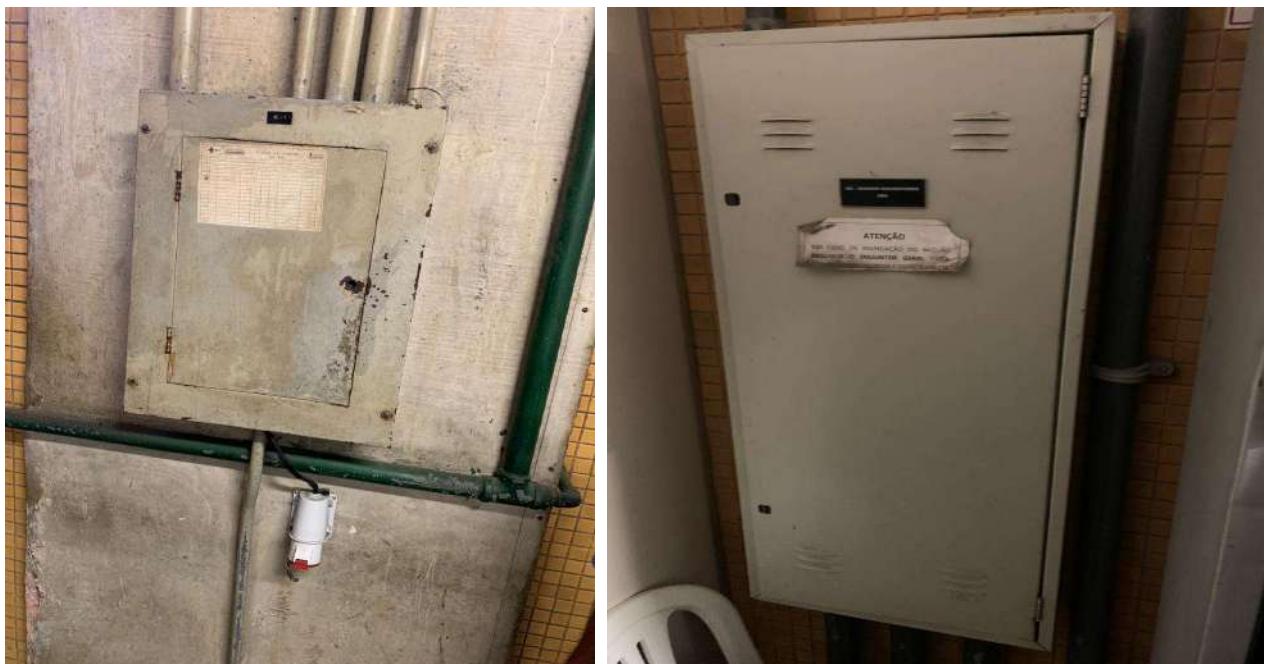
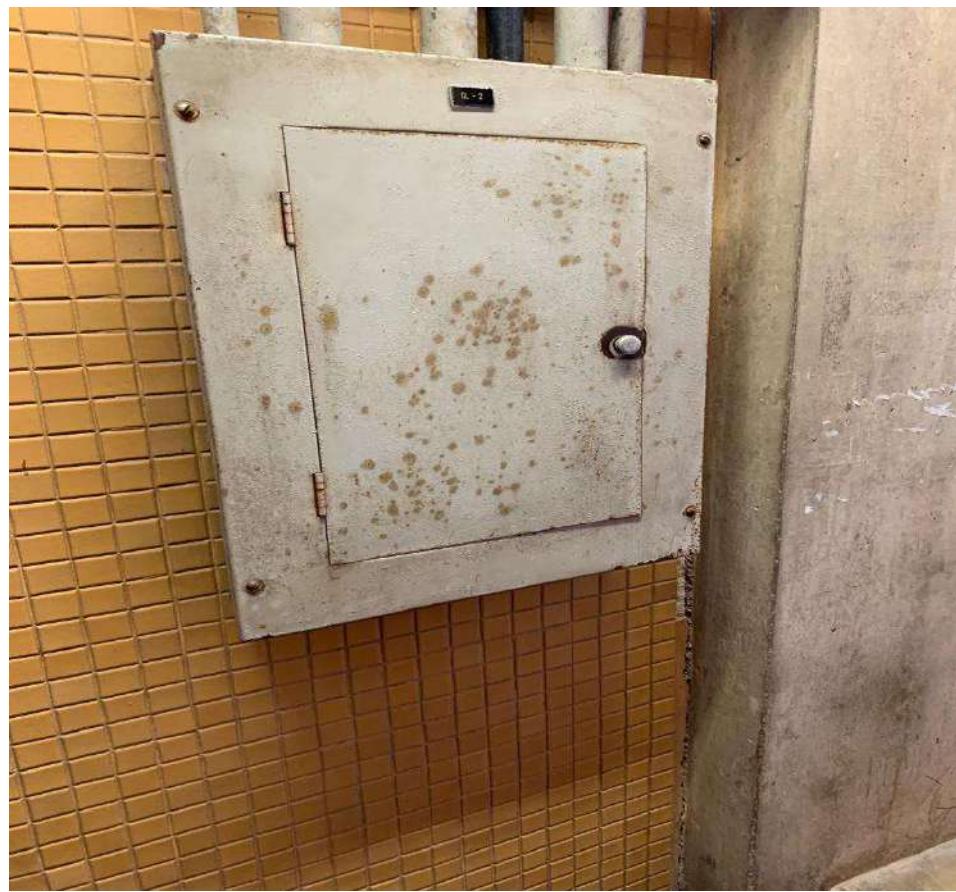
8.7.16 CAIXAS METÁLICAS DE INSTALAÇÕES:

Situação Atual: As caixas se encontram com a funcionalidade preservada, no entanto, estão sujas, com a pintura danificada e com alguns pontos de oxidação.

- Limpeza das tampas metálicas das caixas de instalações, seguida de tratamento com primer anticorrosivo e pintura de acabamento.

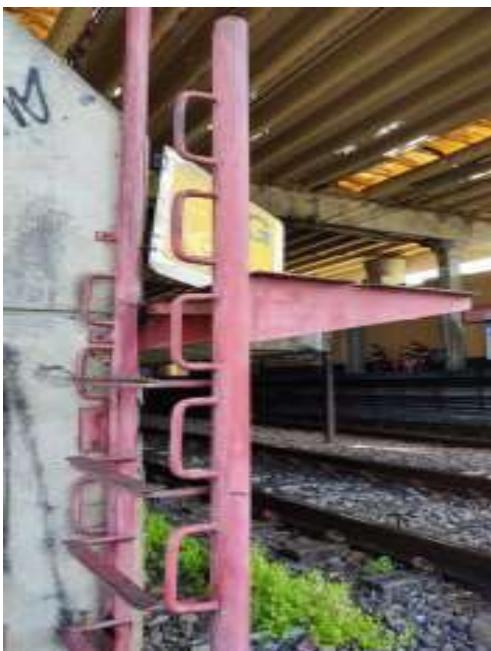
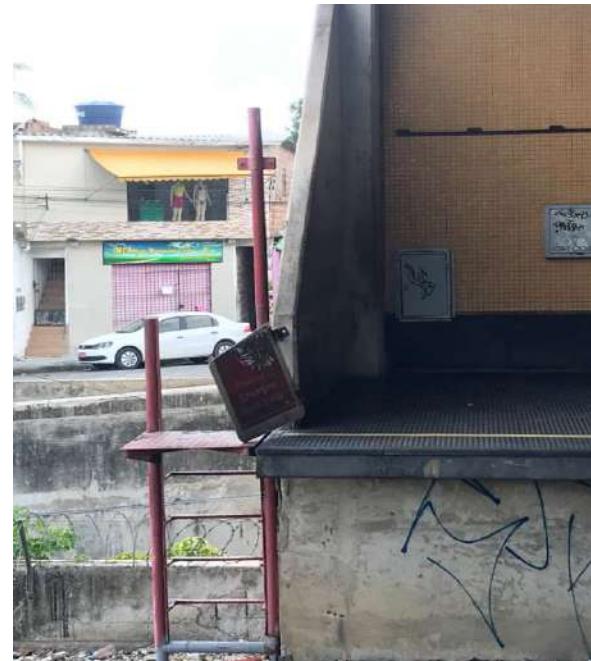
8.7.18 ESCADAS PARA ACESSO A PLATAFORMA FERROVIÁRIA:

Situação Atual: As escadas para acesso à plataforma ferroviária são metálicas e se encontram totalmente oxidadas.

- Remoção das escadas metálicas de acesso a via, visto a precariedade em que se encontram e inviabilidade de sua recuperação;
- Implantação de novas escadas em ferro galvanizado a fogo ou de concreto, conforme definição consensual entre as áreas de engenharia, manutenção e operacional da STU-REC.
- Tendo em vista a necessidade de se garantir a segurança na utilização da escada, tendo em vista servir também para a evacuação do público da estação em caso de pane no sistema, sugere-se a implantação de escadas em concreto armado, seguindo projeto existente, já implantado em outras estações da Linha Sul, adequando-o à legislação vigente, se for o caso.

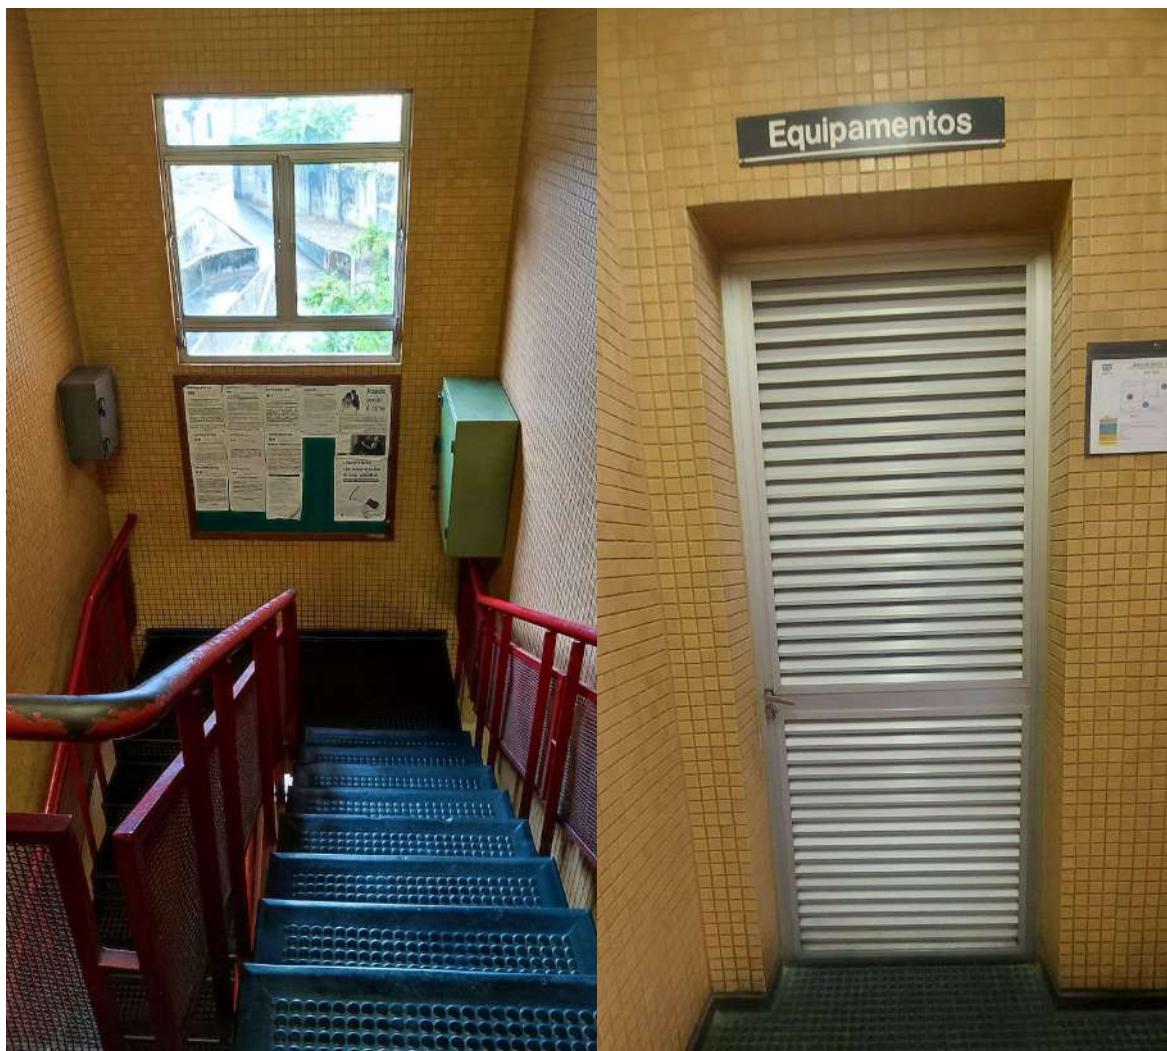
8.8.1 ESQUADRIAS DE ALUMÍNIO

Situação Atual: As esquadrias de alumínio existentes são do tipo pivotantes e venezianas, e se encontram em bom estado de conservação, com sua funcionalidade preservada, apenas bastante sujas e com os seus componentes de articulação e fixação desregulados.

Estudo Técnico: Em face do atual estado de conservação das esquadrias faz-se necessário apenas submetê-las a um processo de limpeza profunda, revisão geral e ajuste nas fixações e articulações com a lubrificação de seus componentes de açãoamento, de forma a se garantir a sua funcionalidade, durabilidade e boa aparência.

Recomendações: Limpeza com a utilização de vaselina e querosene na proporção de 1:1, e lubrificação das barras de comandos e puxadores, com produtos à base de óleo (tipo Singer ou White Lub).

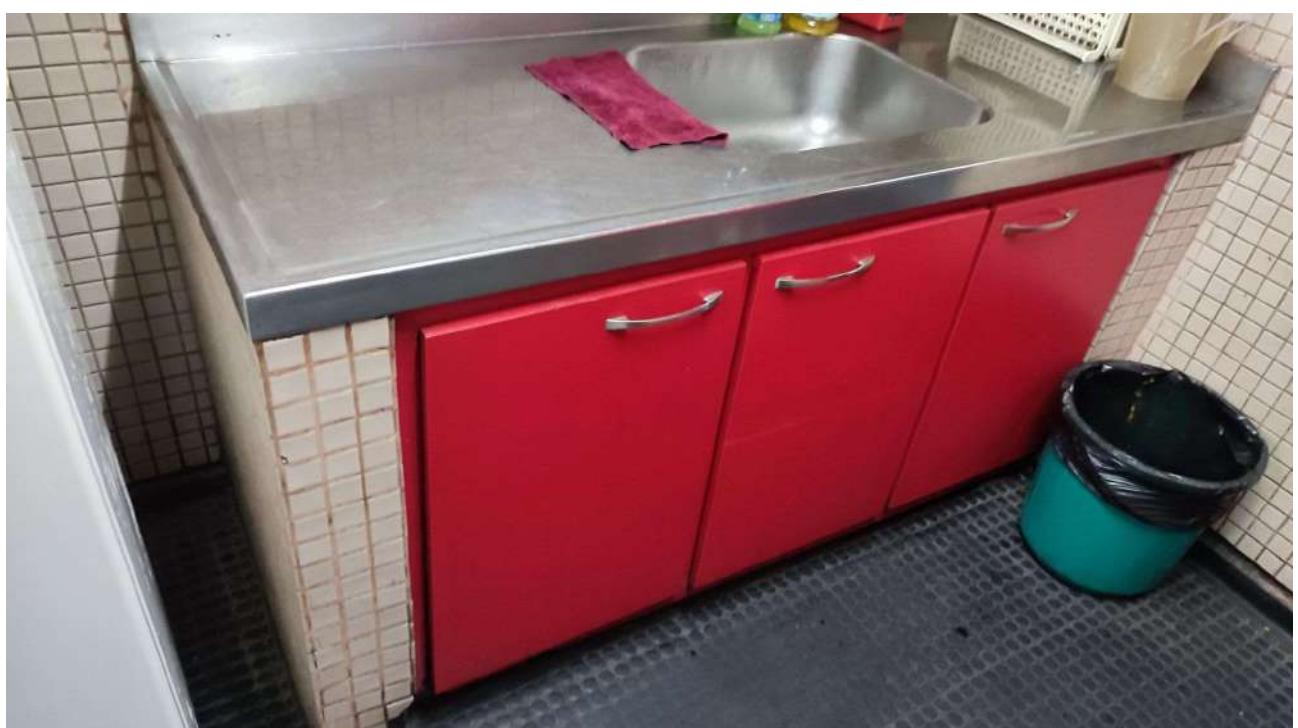
8.9.2 ARMÁRIOS DA COPA

Situação Atual: Portas do armário em bom estado, mas com revestimento desbotado, necessitando ser substituído.

Estudo Técnico: Se faz necessário a substituição dos revestimentos das portas, em face do desgaste dos mesmos, e no intuído de deixá-los novos.

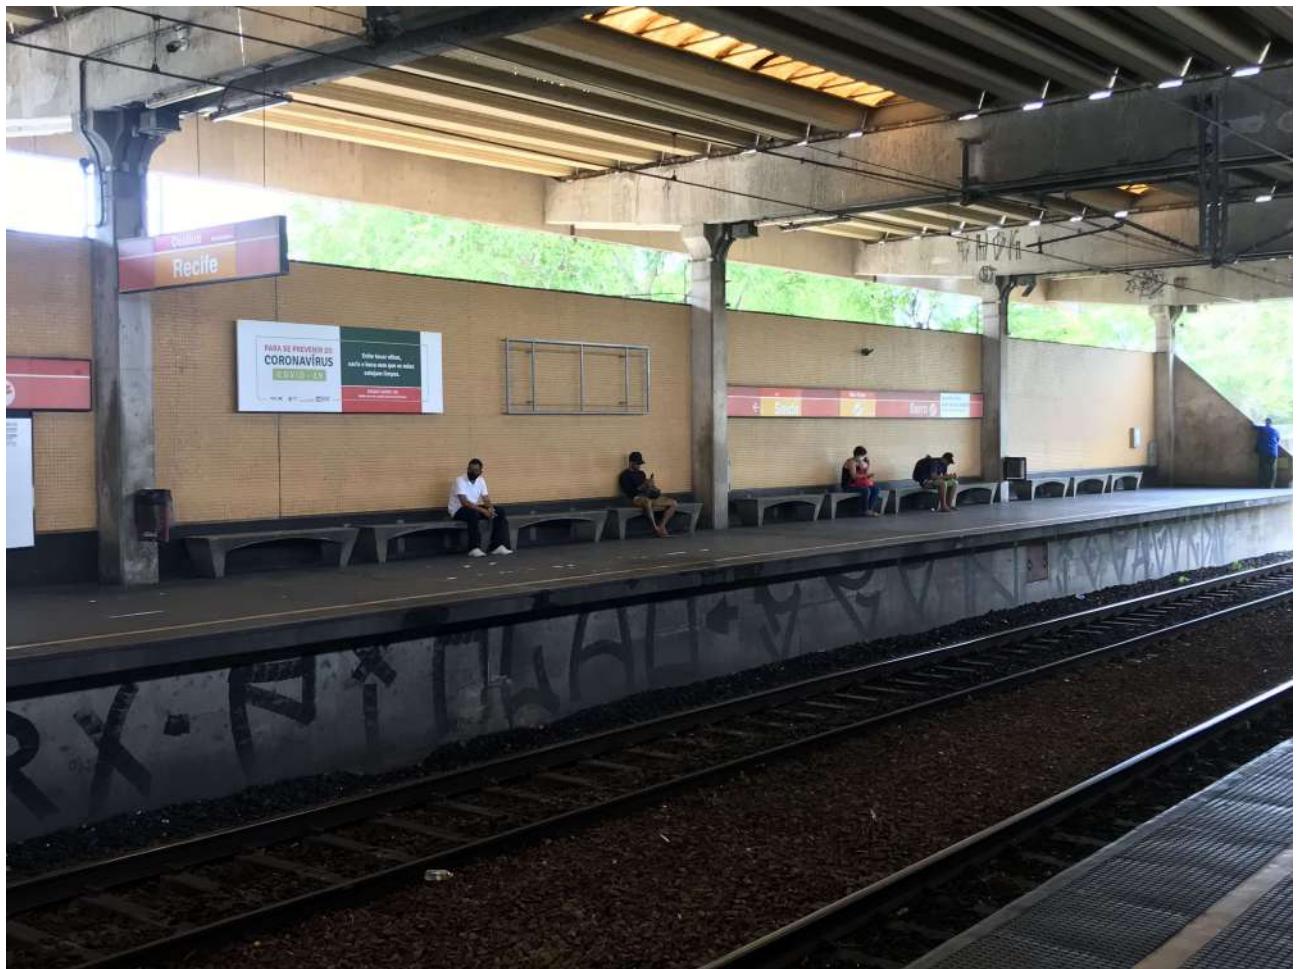
8.10.1 BANCOS DAS PLATAFORMAS:

Situação Atual: Bancos em concreto pré-moldado com necessidade de serem limpos e protegidos com pintura adequada.

Estudo Técnico: Em função do alto grau de sujidade dos bancos existentes, se faz necessário a limpeza dos mesmos e a aplicação de produto de proteção que facilite a sua manutenção, fazendo-os retornarem ao padrão visual de quando implantados.

Recomendações: Limpar os bancos existentes, de forma a se retirar toda a sujeira impregnada no concreto, com a utilização de hidrojateamento, e aplicar pintura de proteção com hidrofugante.

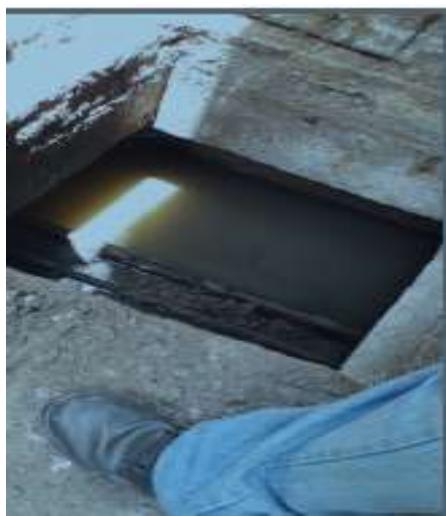
- **Fossa Séptica necessitando de limpeza e inspeção;**
- **Filtro anaeróbico necessitando de limpeza e inspeção;**

- Fossa séptica necessitando esgotamento e limpeza, bem como a inspeção e recuperação das paredes, caso necessário.
- Filtro anaeróbico necessitando limpeza, troca da camada filtrante (brita nº4 ou Ø 75 mm = 3,07 m³), inspeção nas placas de leito filtrante (2,56 m²) e na calha vertedoura (1,60 m).

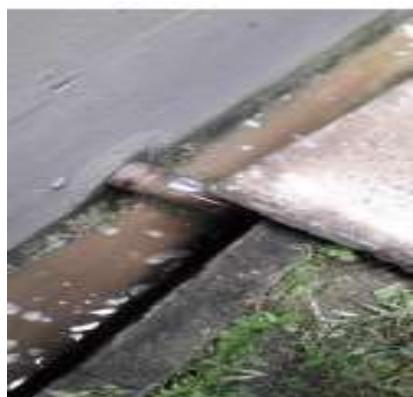
- **Elevatória de esgoto necessitando de limpeza, inspeção e recuperação, visto ser constatado que quando da manobra de recalque, o esgoto está vazando para o sistema de águas pluviais, seguindo para o sistema de elevatório do mesmo, contaminando-o;**

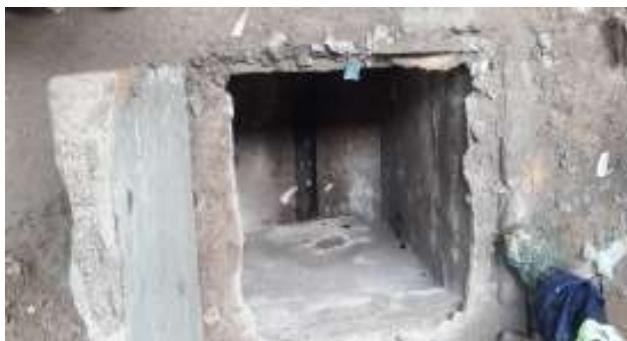
- Caixas de passagem necessitando de limpeza e inspeção;

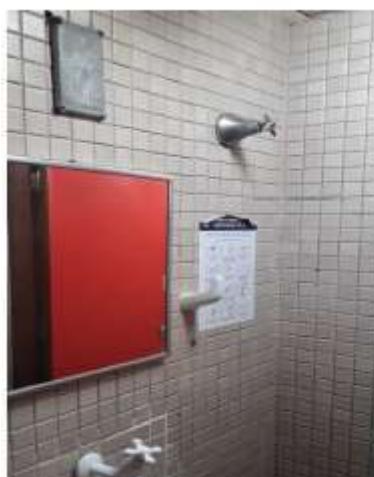
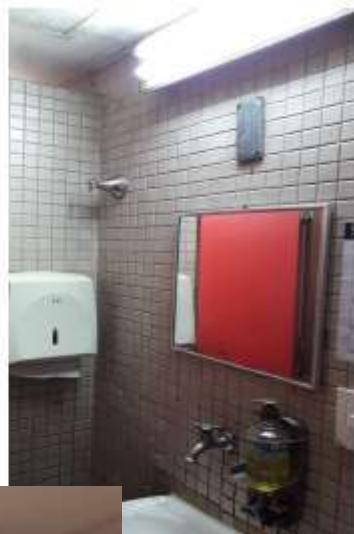
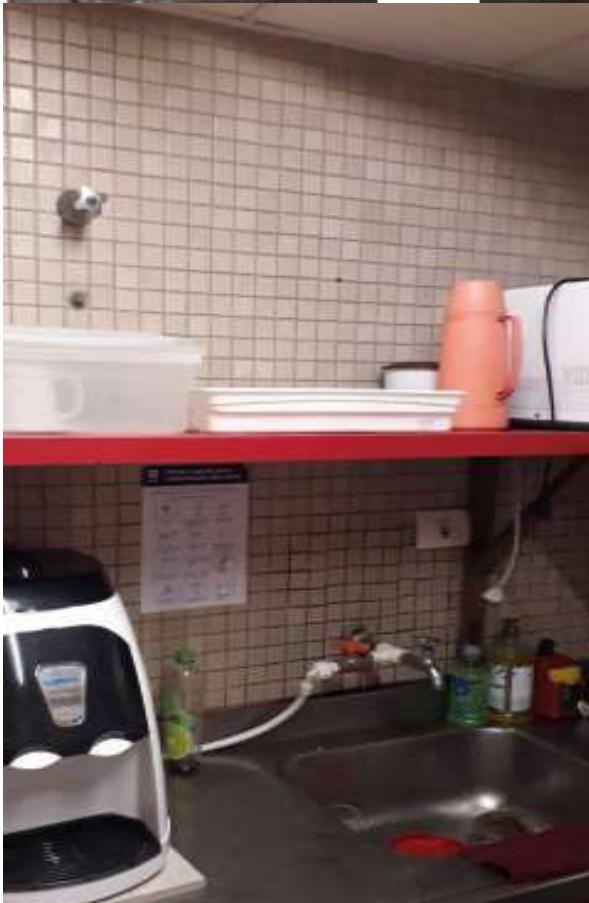
Situação Atual: Sistema funcionando, no entanto com algumas deficiências significativas, a saber:

- Reservatórios inferior (6.000 l) e superior (2.000 l) com excesso de limo em seu interior;
- Registro de gaveta do WC feminino não funciona;

- Válvula de descarga do WC masculino com vazamento e sem acabamento;
- Registro de gaveta da copa só fechando parcialmente;

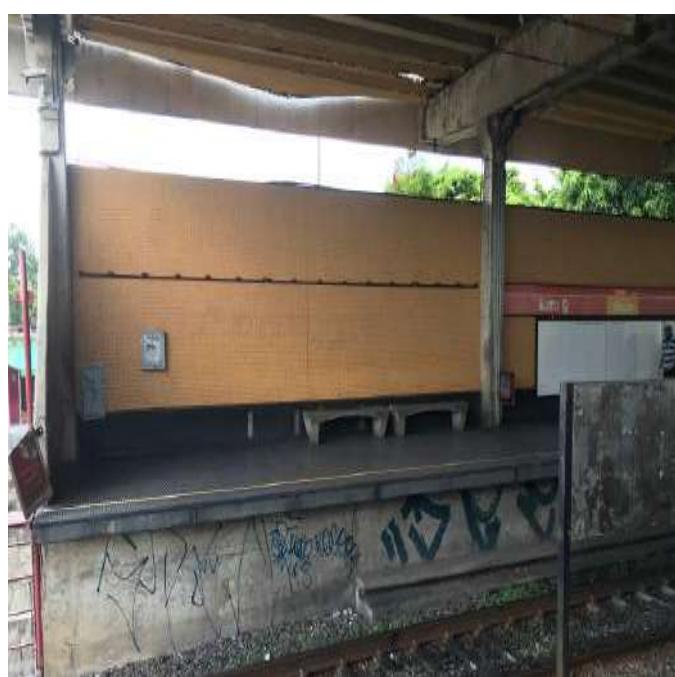
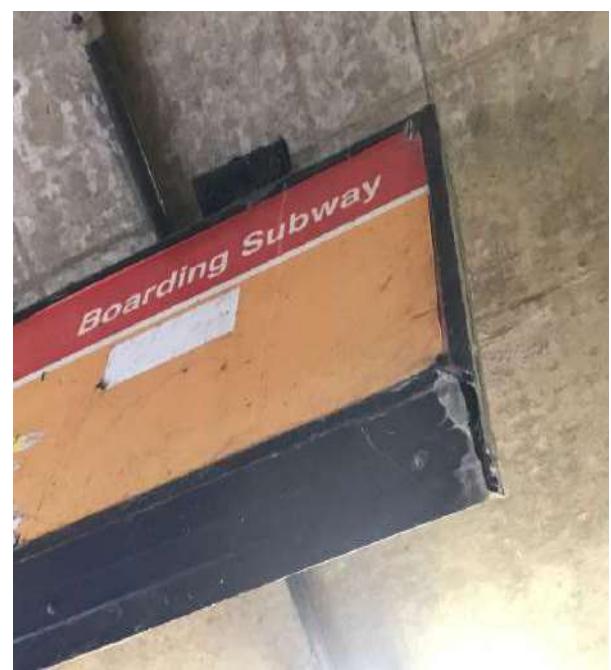
Suporte de Painéis sem utilização

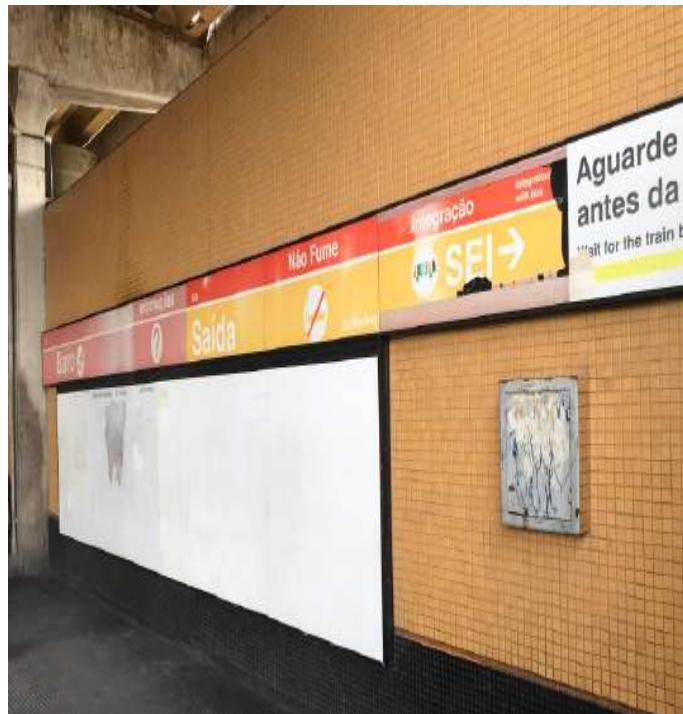
Adesivos rasgado e manchado, com impressão sobre resina desbotada

Painel danificado

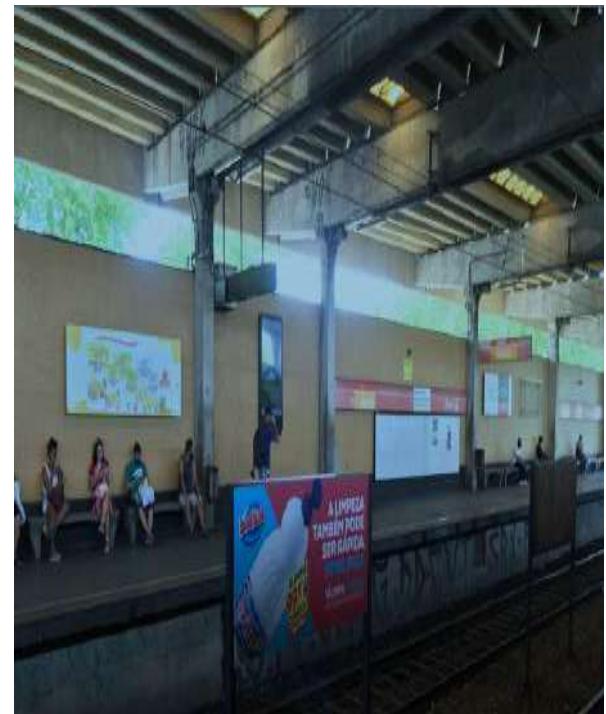
Comunicação Visual descaracterizada

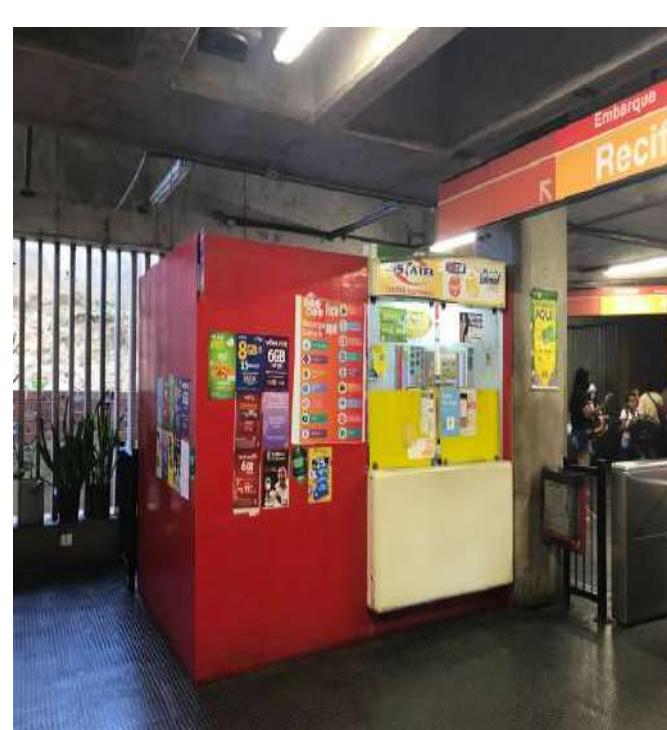
Cartazes afixados aleatoriamente

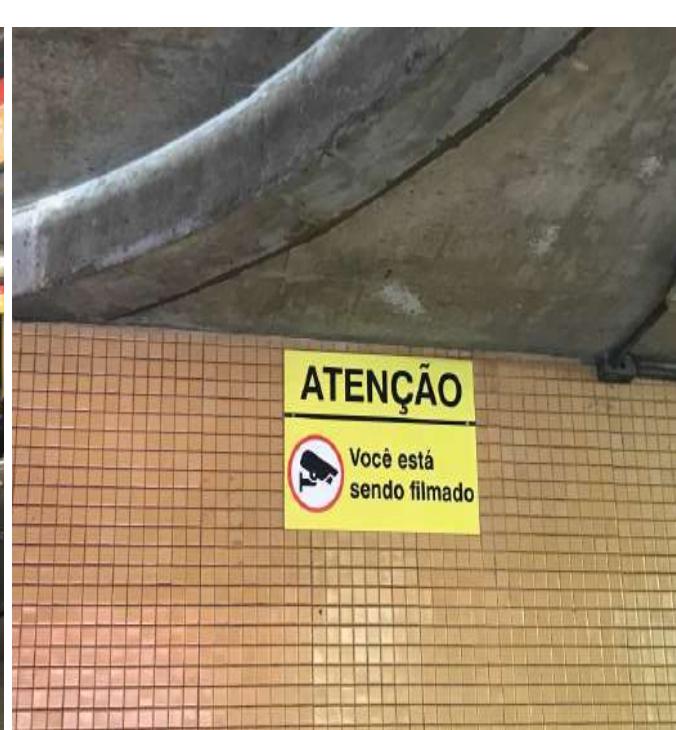
Placa a ser reposicionada
