LAUDO TÉCNICO DE INSPEÇÃO

ESTAÇÃO ENGENHO VELHO

2021

LAUDO DE INSPEÇÃO PREDIAL: ESTAÇÃO ENGENHO VELHO

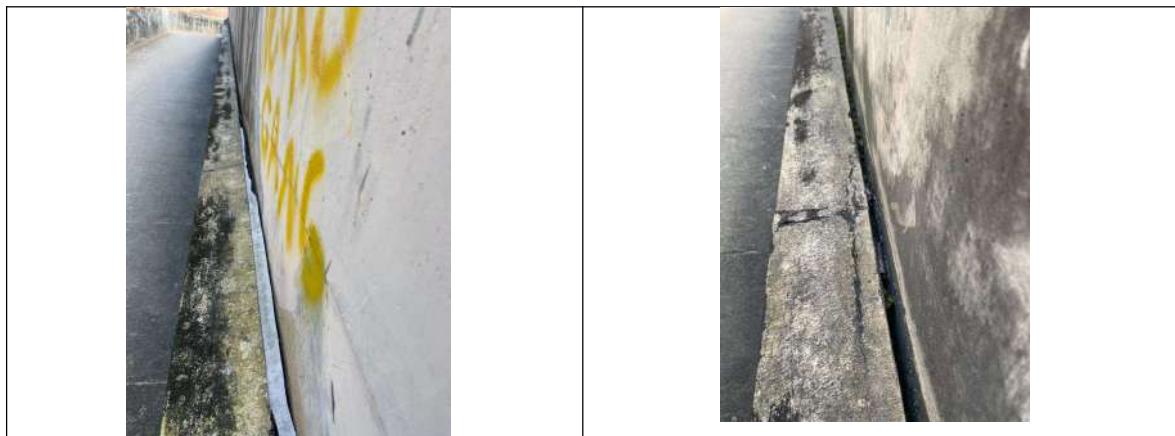
8.3.15 JUNÇÃO DO MURO DE ARRIMO COM A MURETA DA RAMPA DE ACESSO A ESTAÇÃO (LADO LESTE).

Situação Atual: Totalmente desgastada e danificada.

Estudo Técnico: A junta precisa ser protegida da penetração de água com vistas a garantir a integridade e funcionalidade do muro de arrimo e rampa. A aplicação de mastique tem a função de evitar a penetração de água e proteger a

Recomendações: Aplicação de mastique em toda a extensão.

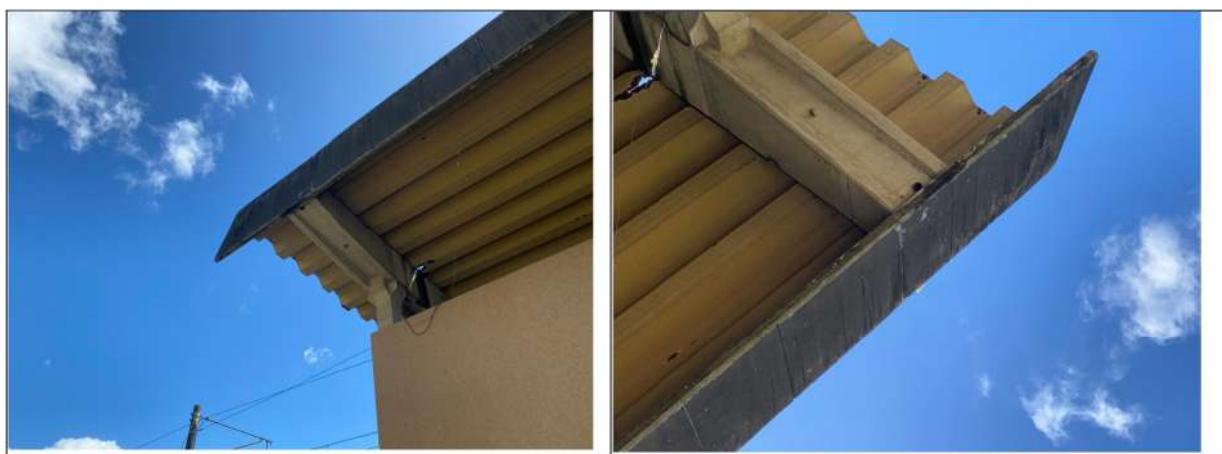
8.3.16 VIGAS DE BORDO (PLATIBANDAS) – LADO LESTE E OESTE:

Situação Atual: Ferragem exposta e oxidada

Estudo Técnico: Há necessidade de recuperação e substituição das ferragens comprometidas, de forma a fazer a estrutura voltar à condição inicial de projeto, bem como barrar o avanço da degradação da mesma.

Recomendações: Tratamento e recomposição das vigas, considerando 20% (vinte por cento) da

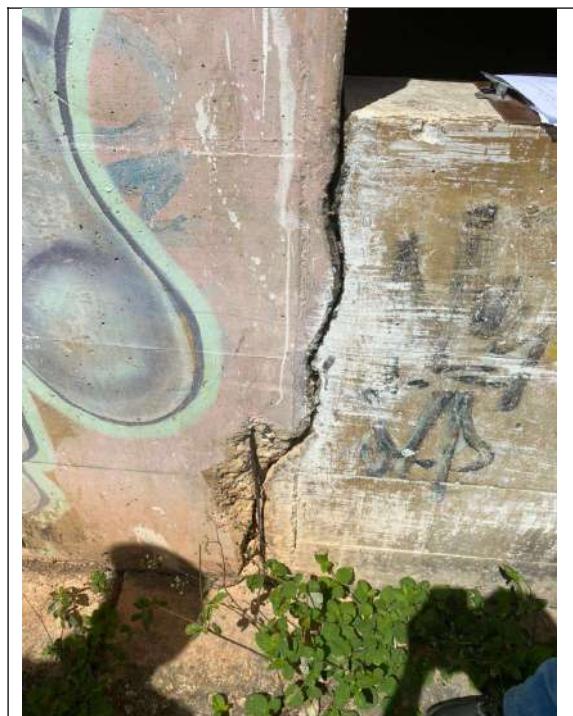
8.3.19 JUNTA VERTICAL DA PAREDE DE APOIO /SUPORTE DA RAMPA E FECHAMENTO EM BRISE (Lado Oeste)

Situação Atual: Concreto danificado com ferragem exposta e oxidata.

Estudo Técnico: Há necessidade de recuperação da estrutura em concreto, bem como a substituição das ferragens comprometidas, de forma a fazer voltar a estrutura a sua condição inicial de projeto, evitando assim o avanço progressivo da degradação. Além disso, é importante garantir o adequado acabamento mediante a aplicação de material a base de poliuretano para preenchimento da junta e posteriormente mastique elástico.

Recomendações: Refazer a junta com o corte do concreto numa faixa de 20 cm em toda sua extensão, com a substituição total das ferragens, e posterior preenchimento da mesma com material à base de poliuretano e acabamento com mastique elástico.

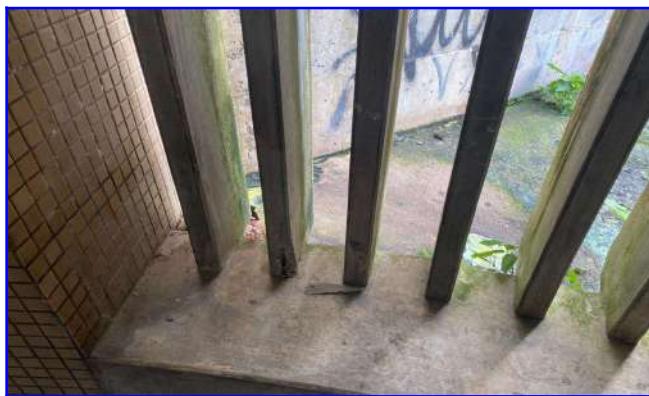
Estudo Técnico: Visto a condição em que se encontram alguns elementos de concreto se faz necessário recuperar as condições iniciais no que se refere a funcionalidade, aparência e proteção, mediante a sua recuperação estrutural, limpeza e posterior tratamento de proteção, de modo a retardar o início de novo processo de deterioração e auferir maior tempo de vida útil aos serviços executados

Recomendações: Promover a recuperação estrutural dos elementos pré moldados de vedação que apresentem o concreto deteriorado e com ferragem exposta, além da limpeza e tratamento de proteção da superfície dos mesmos.

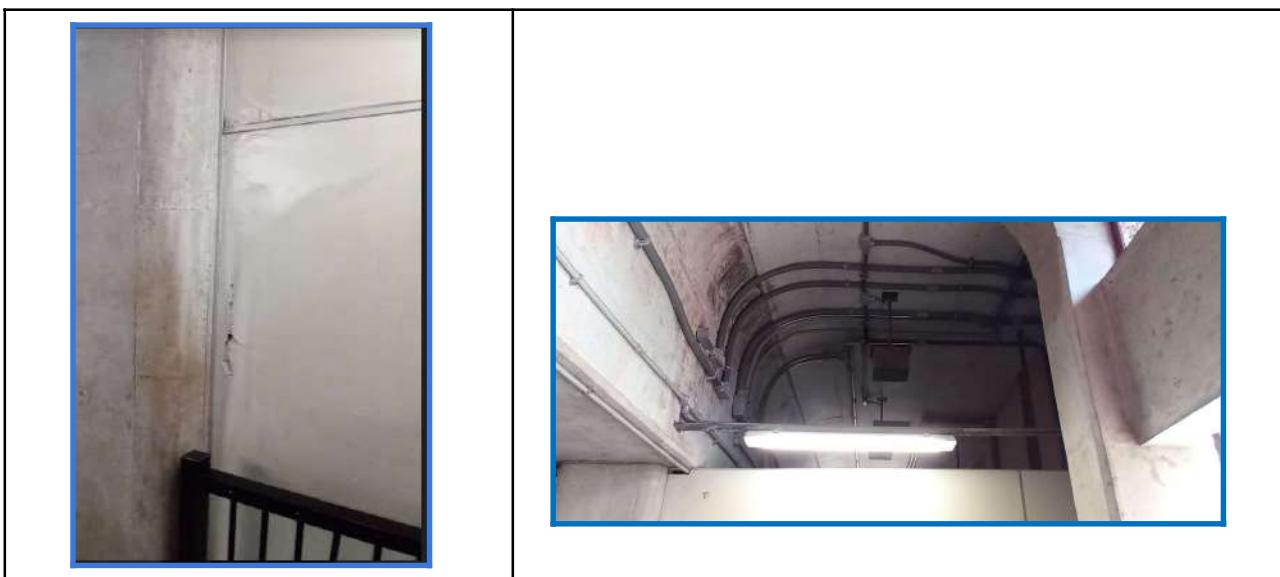
Existe uma grade de alumínio adjacente ao painel divisório, que, segundo a equipe de operação da estação presente no momento da vistoria, não teria função e serviria de apoio ao acesso de pessoas não autorizadas;

O espaço utilizado para vestiário funciona de forma improvisada (por trás dos armários); não possui acesso independente; não tem privacidade, além de interferir e sofrer interferências na circulação do ambiente.

Estudo Técnico: A situação atual de deterioração das divisórias, vulnerabilidade do ambiente e inadequação da área utilizada para vestiário sugerem a necessidade de sua substituição e adequação do layout.

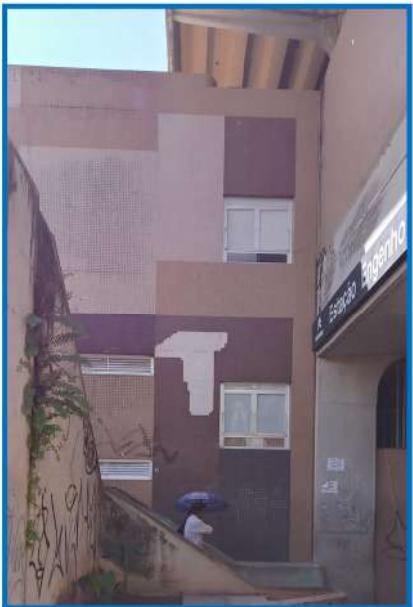
Rejunte comprometido
Áreas externas sem revestimento

Estudo Técnico: Os revestimentos em pastilha das fachadas externas e paredes internas estão com sua funcionalidade comprometida em face da situação em que se encontram e necessitam urgentemente serem restauradas e recuperadas com vistas a restabelecer a sua integridade e funcionalidade na proteção da edificação das intempéries, bem como da estética visual original.

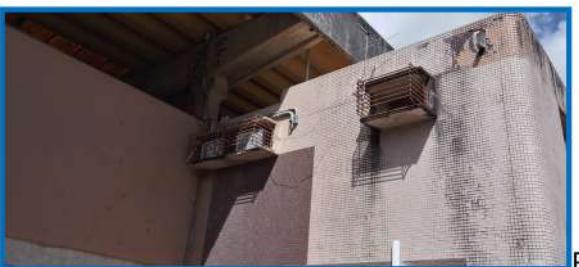
Presença de lodo e fungos

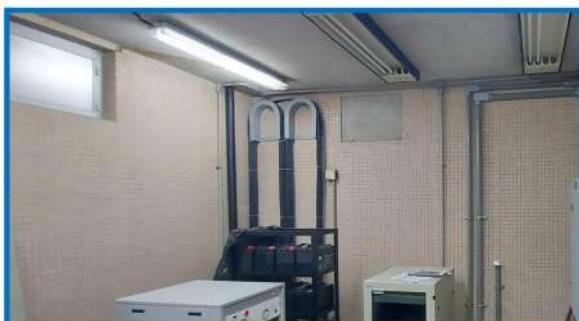
Áreas internas sem revestimento

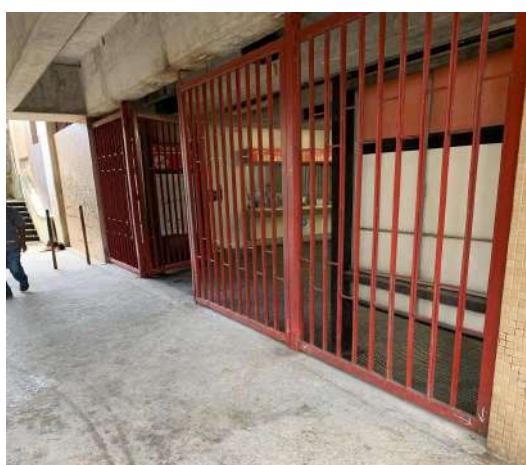
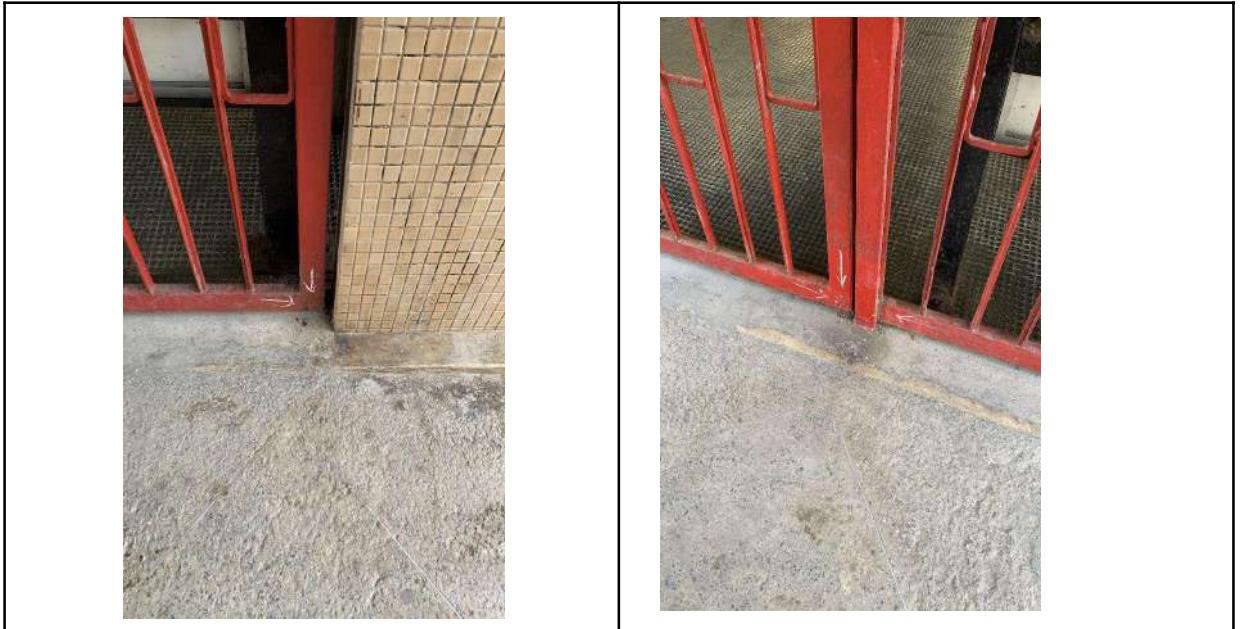
8.7.1 PORTÕES DE ACESSO À ESTAÇÃO:

Situação Atual: Portões com peças danificadas por conta da oxidação, principalmente nas barras de requadro.

- Recuperação do portão principal de acesso considerando:
 - Substituição das peças danificadas por peças novas, e reaproveitamento das peças que estiverem em bom estado.
 - Soldagem cuidadosa de forma a garantir um perfeito esquadrejamento;
 - Esmerilhamento das soldas, de forma a que se tenha um perfeito acabamento (retificado, nivelado, homogeneizado e sem saliências), permitindo assim o tratamento final de acabamento.
- Tratamento e a aplicação da pintura de acabamento, considerando o lixamento, aplicação de primer anticorrosivo e pintura de acabamento.

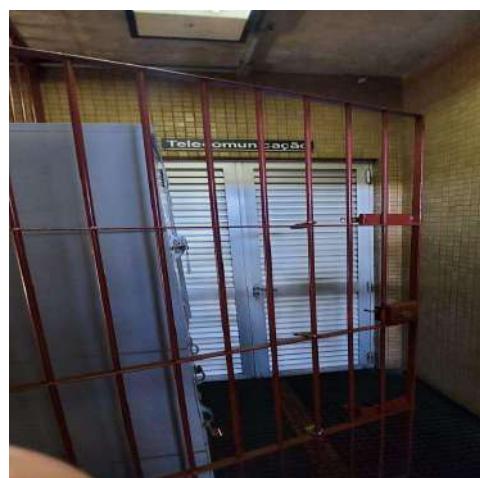
8.7.2 GRADE DE ACESSO À ESCADA DA ÁREA ADMINISTRATIVA:

Situação Atual: Iniciando processo de oxidação, e pintura já desgastada, necessitando ser refeita..

- Recuperação da grade, considerando :

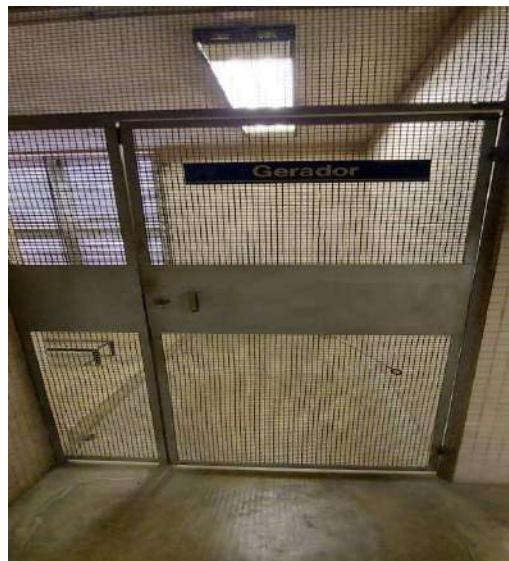
8.7.3 GRADIL DA SALA DO GERADOR:

Situação Atual: O gradil se encontra com início de processo de oxidação, e com a pintura já desgastada, necessitando ser refeita.

Recomendações: Tratamento mediante lixamento, limpeza e remoção dos pontos de oxidação de todas as peças, com a posterior aplicação de primer anticorrosivo e pintura de acabamento.

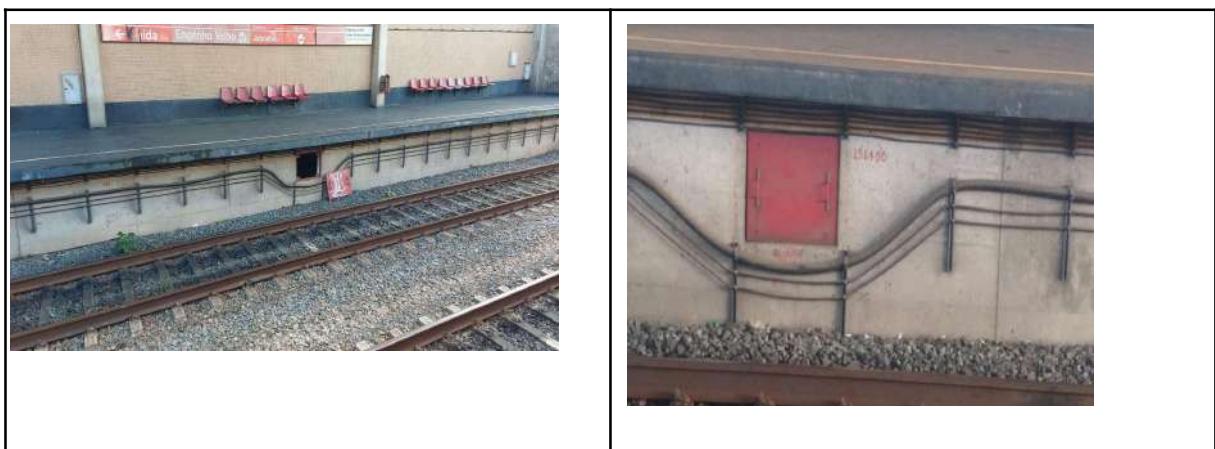
8.7.4 PORTINHOLAS DE ACESSO À ÁREA SOB AS PLATAFORMAS:

Situação Atual: As portinholas se encontram com início de processo de oxidação, e com a pintura já desgastada, necessitando ser refeita.

- Recuperação das portinholas considerando o lixamento , limpeza e remoção dos pontos de oxidação, bem como o tratamento com primer anti-corrosivo e aplicação de pintura de acabamento;

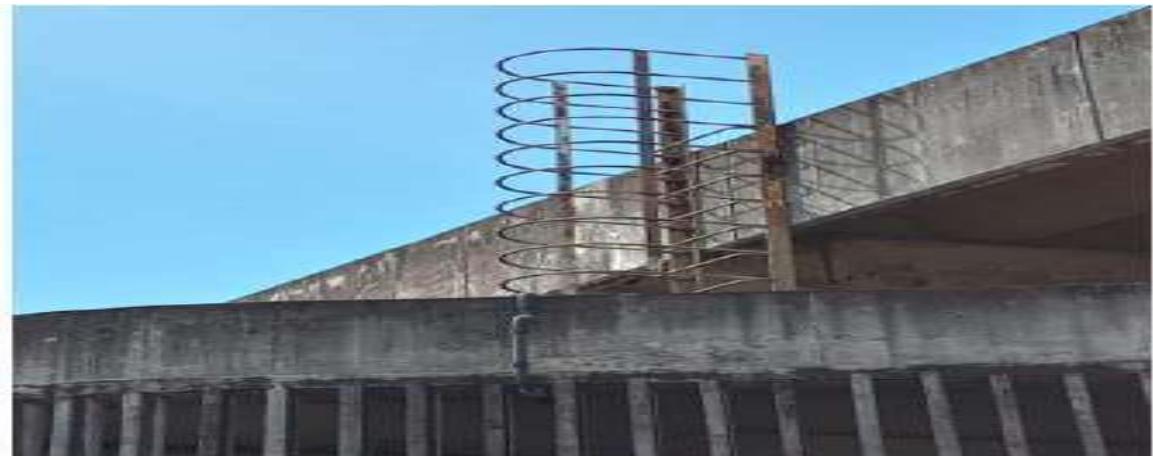
8.7.5 ESCADA DE MARINHEIRO DE ACESSO A COBERTA:

Situação Atual: A escada se encontra com início de processo de oxidação, e com a pintura já desgastada, necessitando ser refeita.

- Recuperação da escada considerando o lixamento, limpeza e remoção dos pontos de oxidação, bem como o tratamento com primer anti-corrosivo e aplicação de pintura de acabamento;

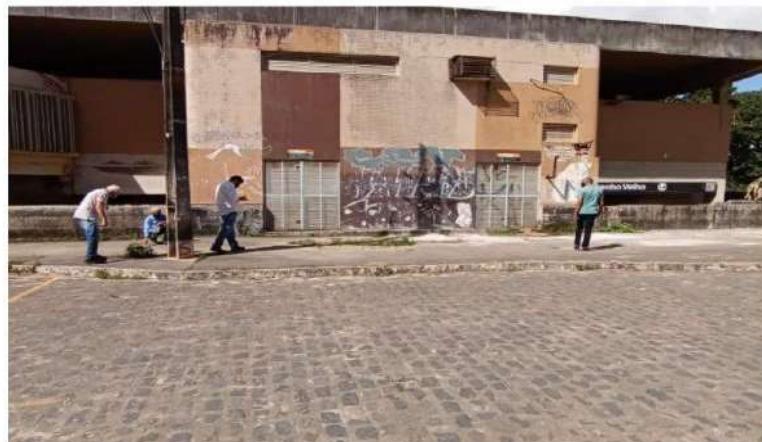
8.7.6 GRADIS EXTERNOS DE PROTEÇÃO DOS APARELHOS DE AR CONDICIONADO:

Situação Atual: Os gradis se encontram no início de processo de oxidação, e com a pintura já desgastada, necessitando ser refeita.

- Recuperação dos gradis considerando o lixamento , limpeza e remoção dos pontos de oxidação, bem como o tratamento com primer anti-corrosivo e aplicação de pintura de acabamento;

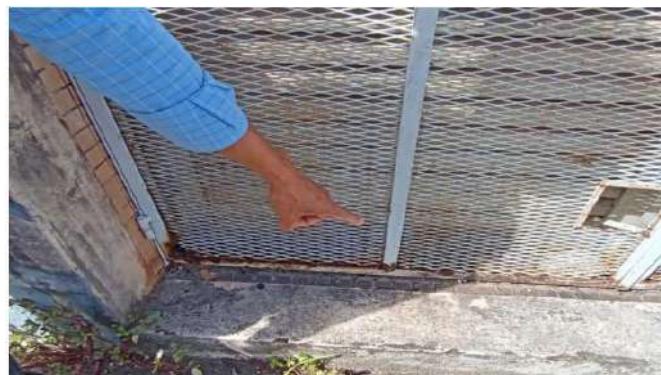
Situação Atual: Os gradis externos de proteção das portas em veneziana de acesso à subestação e ao gerador, se encontram comprometidos pela oxidação, principalmente na parte

inferior em decorrência do acúmulo de água no perfil que faz o requadro dos gradis. Ressalta-se também o comprometimento da pintura de proteção e acabamento.

- Recuperação mediante a substituição da faixa da estrutura comprometida, principalmente na parte inferior, considerando a utilização por algum outro tipo solução que seja menos vulnerável às intempéries, visto que a grade se encontra instalada na fachada, sujeita a ação das chuvas.
- Tratamento mediante lixamento, limpeza e aplicação de primer anticorrosivo e pintura de acabamento.

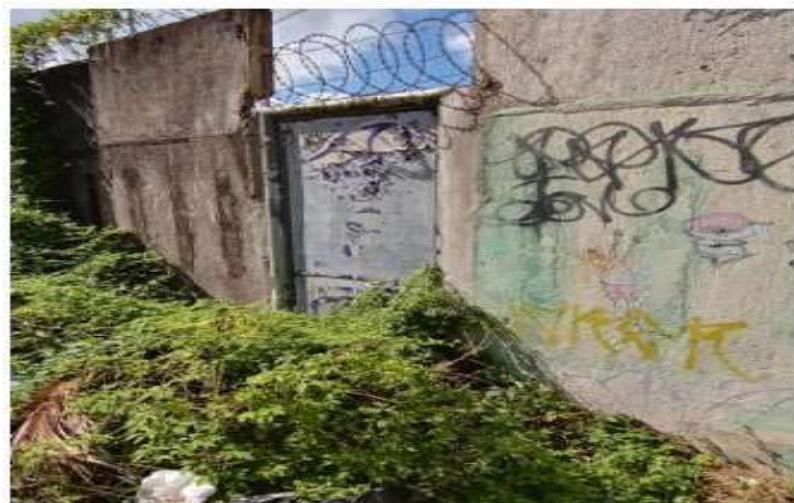
8.7.8 PORTÕES DE ACESSO A FAIXA DE DOMÍNIO:

Situação Atual: Os portões se encontram oxidados na sua parte inferior, em decorrência do acúmulo de água no perfil que faz o requadro dos mesmos. Ressalta-se também o comprometimento da pintura de proteção e acabamento.

- Recuperação dos portões, considerando o corte da chapa lisa nº14 que compõe os mesmos , numa faixa de 5 cm na sua parte inferior, de forma a remover a parte oxidada, implicando também na substituição das cantoneiras e das barras chatas que fixam as

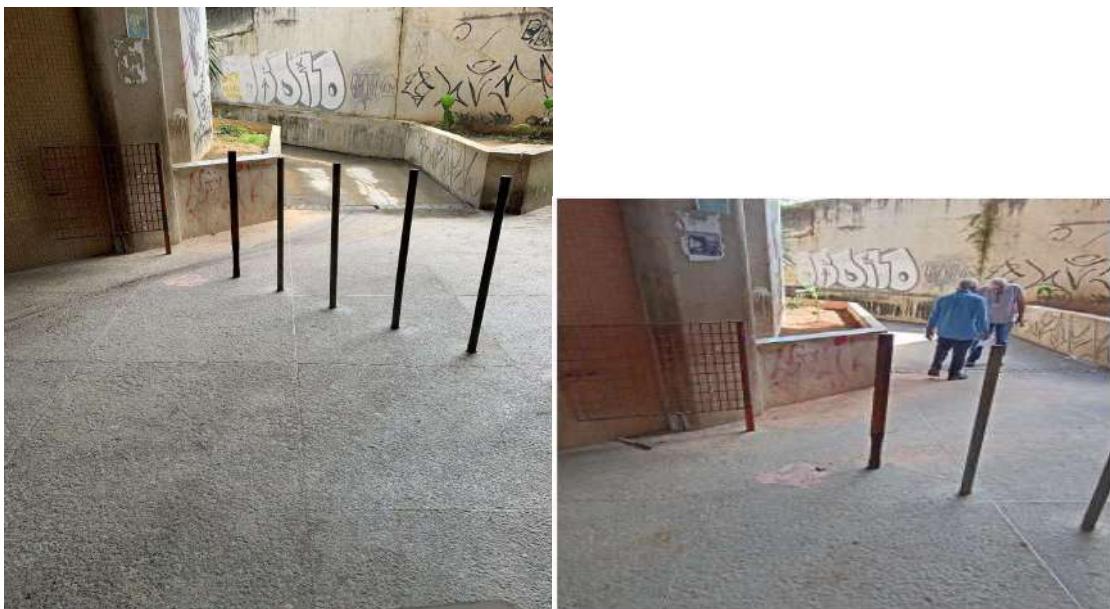
8.7.9 PONTALETES E PORTÃO QUE FAZEM PARTE DO SISTEMA DE BLOQUEIO PARA MOTOCICLISTAS

Situação atual: O conjunto (pontaletes e portão) está instalado na passagem pública de pedestres, e tem a função de promover o bloqueio ao acesso de motos na passagem pública de pedestres de acesso à Estação. Os pontaletes instalados são constituídos por tubos de ferro de 2", com altura de 1,20 m, e o portão é constituído por barras chatas de 1" x ¼" e varões lisos de ½..." Todo o conjunto se encontra com alto grau de oxidação e desgaste acentuado.

- Remoção dos tubos de ferro preto de 2" existentes, para posterior descarte em depósito da CBTU;
- Fornecimento e implantação de tubos de ferro galvanizado de 2 ½", com 1,20 m de altura a partir do piso;
- Tratamento do conjunto (pontaletes e portão) mediante o lixamento, limpeza, aplicação de primer anticorrosivo e pintura de acabamento.

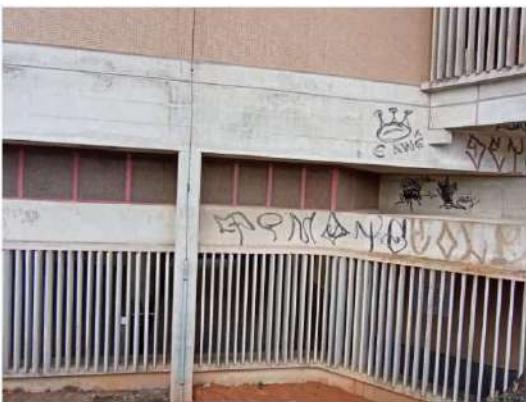
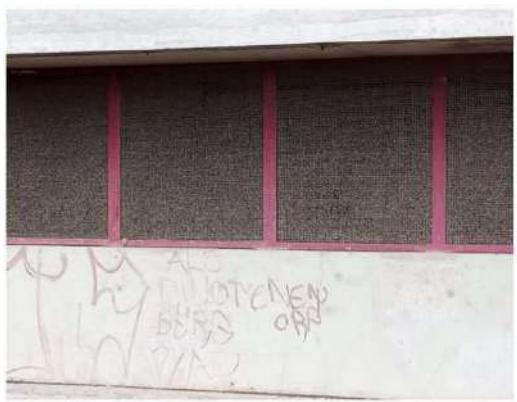
8.7.10 GRADIL SUPERIOR DE FECHAMENTO DO SAGUÃO DA ESTAÇÃO:

Situação Atual: O gradil tem a função de promover o fechamento superior da estação, impedindo o acesso ao saguão de pessoas e animais, constituído por módulos de 1,00 x 0,90 m. Todo o conjunto se encontra com pequenos pontos de oxidação, e com pintura de proteção e acabamento já comprometida.

- Recuperação dos gradis, considerando o tratamento mediante o lixamento, limpeza e aplicação de primer anticorrosivo e pintura de acabamento.

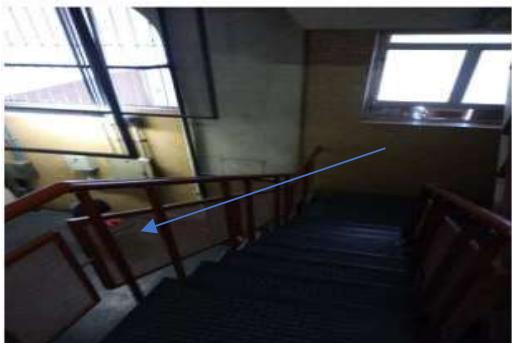
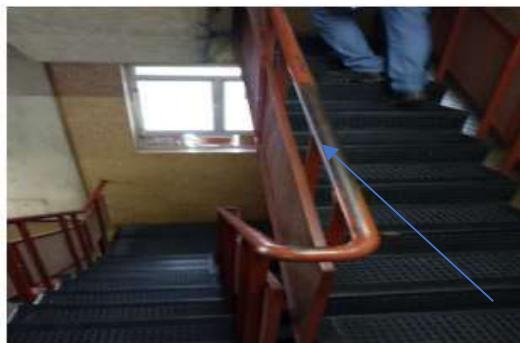
8.7.11 CORRIMÃO E GUARDA-CORPO DA ESCADA INTERNA DE ACESSO ÀS SALAS ADMINISTRATIVAS:

Situação Atual: Encontram-se oxidados e com a pintura desgastada.

- Recuperação dos elementos (corrimão e guarda-corpo) considerando:
- Tratamento mediante o lixamento, aplicação de primer anticorrosivo e pintura de acabamento.

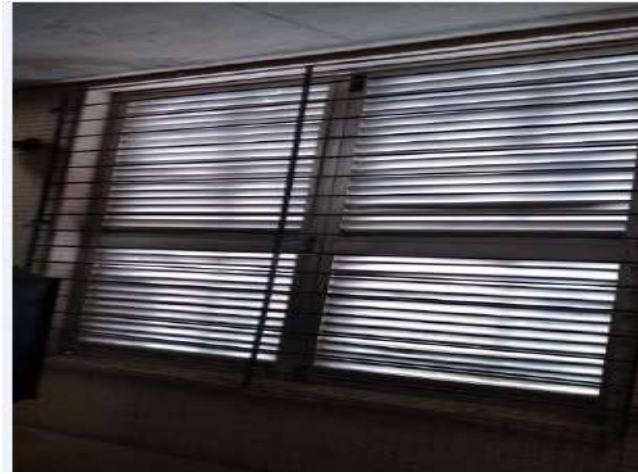
8.7.12 GRADIL DE PROTEÇÃO DA SALA DE TELECOM:

Situação atual: Encontra-se com pontos de oxidação e com a pintura desgastada.

- Recuperação do gradil, considerando:
- Tratamento mediante o lixamento, limpeza e aplicação de primer anticorrosivo e pintura de acabamento.

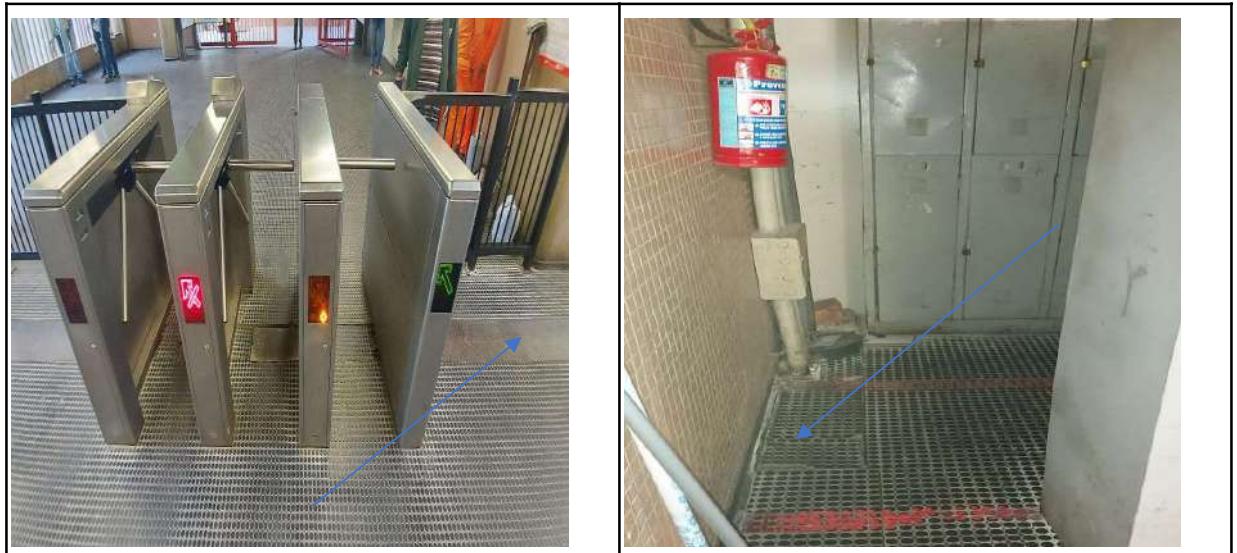
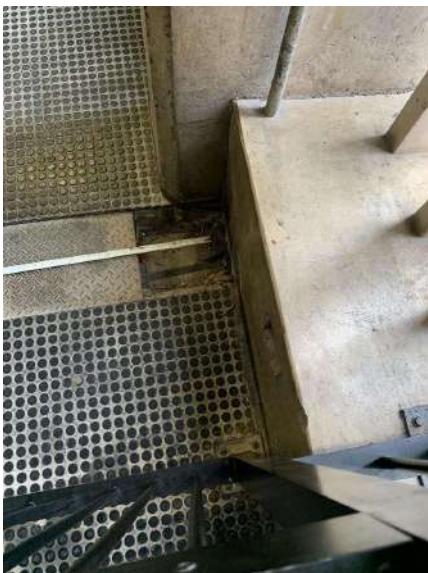
8.7.13 TAMPAS DAS CANALETAS DE CABOS:

Situação Atual: Observa-se a presença de pontos de oxidação “leve”, elementos faltantes, diversidade quanto ao acabamento, pois algumas tampas estão revestidas com piso emborrachado tipo plurigoma e outras estão sem revestimento.

- O objetivo primordial é resguardar a integridade dos elementos instalados, garantir a segurança e acessibilidade dos usuários, bem como a padronização dos elementos e consequente homogeneidade no aspecto visual e facilidade de manutenção. Para tanto, é importante que todas as canaletas de cabos sejam tampadas e que seja adotado o mesmo tipo de acabamento para todas as tampas, sendo portanto necessário:

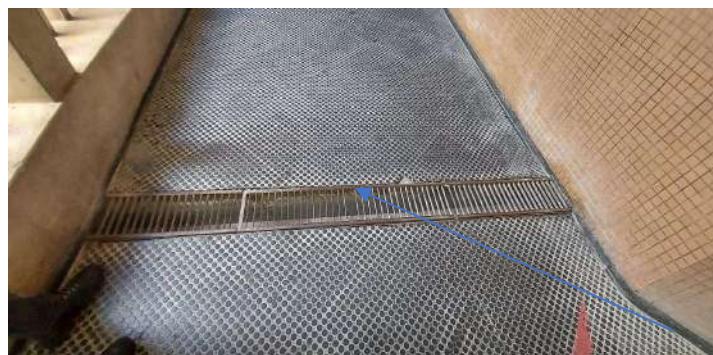
8.7.15 GRELHAS METÁLICAS DAS CANALETAS DE DRENAGEM DAS RAMPAS DE ACESSO ÀS PLATAFORMAS

Situação Atual: As grelhas metálicas de proteção das canaletas de drenagem nas rampas de acesso às plataformas, encontram-se em péssimas condições, com elementos empennados, oxidados e desnivelados em relação ao piso adjacente.

- Remoção das grelhas metálicas existentes;
- Fabricação e instalação de novas grelhas, montadas com uma estrutura mais adequada às solicitações, no que se refere a capacidade de suporte e facilidade de manutenção das canaletas

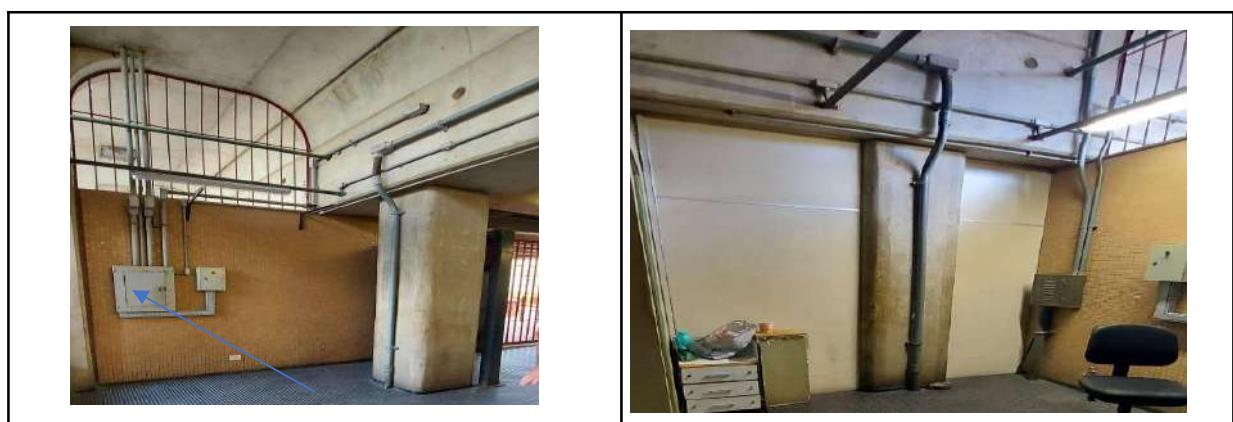
8.7.16 CAIXAS METÁLICAS DE INSTALAÇÕES:

Situação Atual: As caixas se encontram com a funcionalidade preservada, no entanto, estão sujas, com a pintura danificada e com alguns pontos de oxidação.

- Limpeza das tampas metálicas das caixas de instalações, seguida de tratamento com

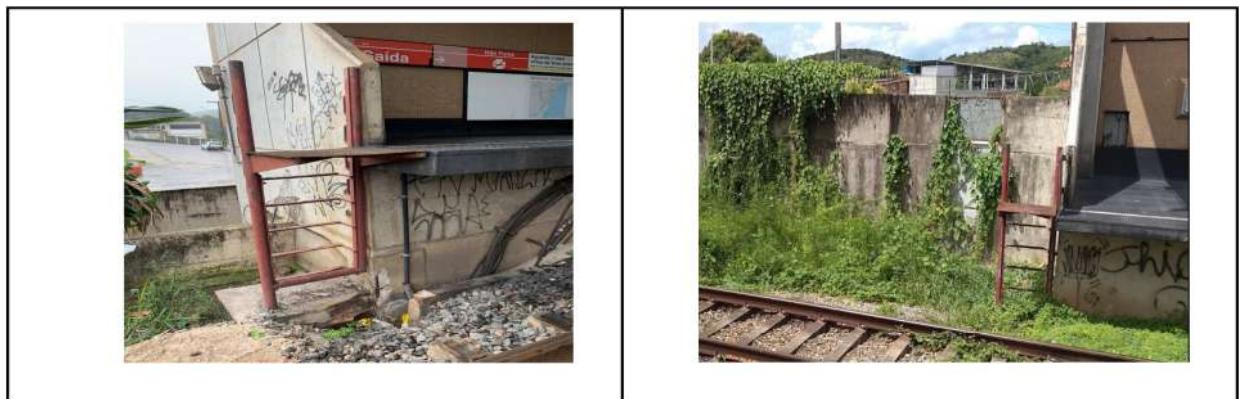
8.7.18 ESCADAS PARA ACESSO A PLATAFORMA FERROVIÁRIA:

Situação Atual: As escadas para acesso à plataforma ferroviária são metálicas e se encontram totalmente oxidadas.

- Remoção das escadas metálicas de acesso a via, visto a precariedade em que se encontram e inviabilidade de sua recuperação;
- Implantação de novas escadas em ferro galvanizado a fogo ou de concreto, conforme

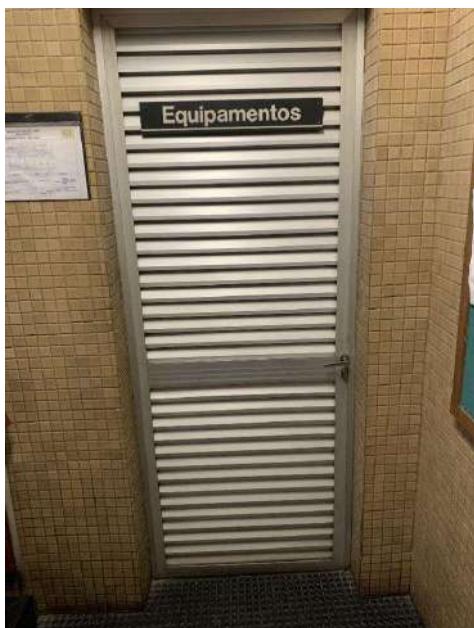
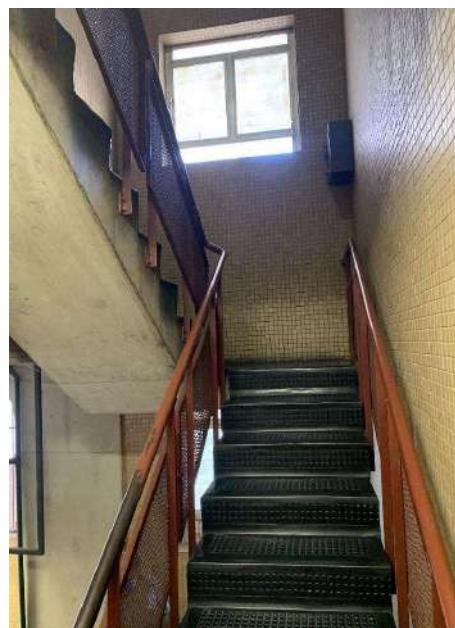
8.8.1 ESQUADRIAS DE ALUMÍNIO

Situação Atual: As esquadrias de alumínio existentes são do tipo pivotantes e venezianas, e se encontram em bom estado de conservação, com sua funcionalidade preservada, apenas bastante sujas e com os seus componentes de articulação e fixação desregulados.

Estudo Técnico: Em face do atual estado de conservação das esquadrias faz-se necessário apenas submetê-las a um processo de limpeza profunda, revisão geral e ajuste nas fixações e articulações com a lubrificação de seus componentes de açãoamento, de forma a se garantir a sua funcionalidade, durabilidade e boa aparência.

Recomendações: Limpeza com a utilização de vaselina e querosene e lubrificação das barras de comandos e puxadores, com produtos à base de óleo.

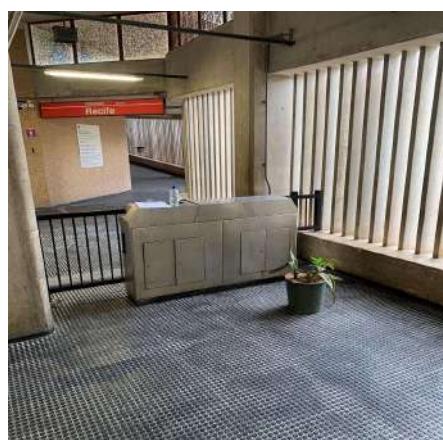
8.8.2 GRADIL EM ALUMÍNIO PARA ÁREA LATERAL AOS BLOQUEIOS:

Situação Atual: Existência de espaço entre o sistema de bloqueios e os brises de fechamento da estação, que estaria sendo muito utilizado por pessoas não autorizadas e sem pagamento de passagem, para acesso ao sistema e consequente evasão de receita operacional.

Estudo Técnico: Segundo informado pela Supervisão da Estação um grande número de pessoas não autorizadas e sem o correspondente pagamento da passagem tem entrado no sistema

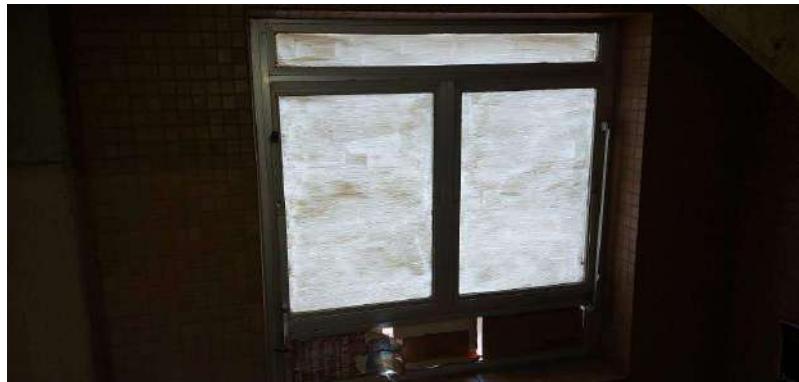
8.9.3 VIDROS:

Situação Atual: Os vidros se encontram com alto grau de sujidade, e em alguns casos pintados com tinta inadequada, e com funcionalidade e aparência estética prejudicada.

Estudo Técnico: Em virtude da situação atual de sujidade e aparência dos vidros, faz-se necessário a realização de uma limpeza profunda e cuidadosa para restabelecer a sua transparência e funcionalidade no que se refere a iluminação do ambiente e visibilidade das áreas externas. Para garantir uma melhor dinâmica e segurança nas atividades operacionais sugere-se a aplicação de películas especiais nos vidros das áreas administrativas, no sentido de possibilitar a visibilidade da área externa, sem, no entanto, expor a privacidade das pessoas e atividades internas do ambiente.

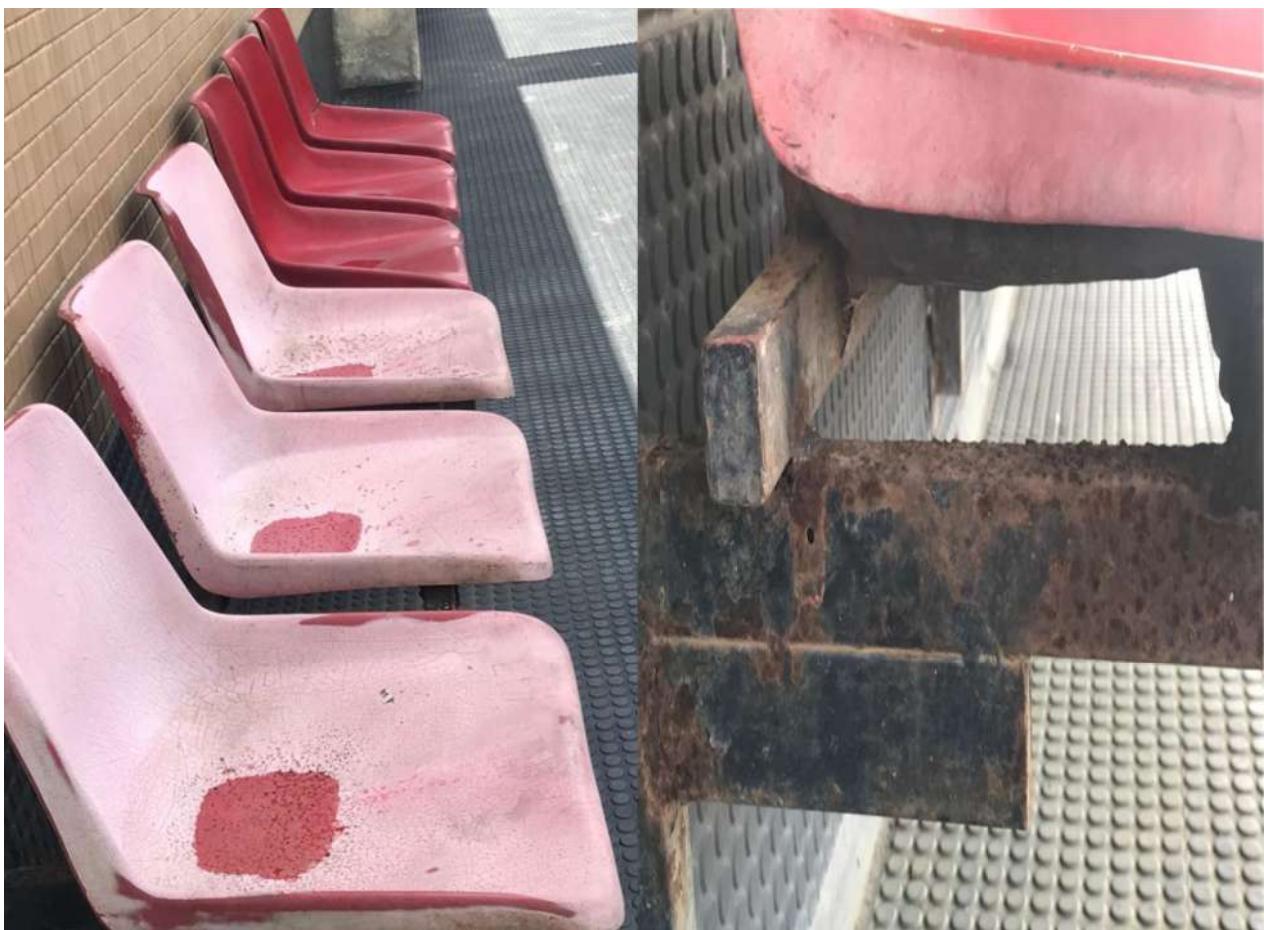
8.10.1 CADEIRAS DAS PLATAFORMAS

Situação Atual: Cadeiras em fibra, com desgaste acentuado em função do tempo de instalação, bem como com os seus suportes metálicos em avançado grau de oxidação.

Estudo Técnico: Em função do alto grau de desgaste das cadeiras (quebradas, riscadas, etc) e dos seus suportes (oxidados), se faz necessário a substituição das mesmas, de forma a se retornar ao padrão de conforto necessário para os usuários do sistema.

Recomendações: Substituir as cadeiras de fibra, por bancos pré moldados, já utilizados na substituição das mesmas, em outras estações do sistema (por exemplo: Estação Coqueiral)

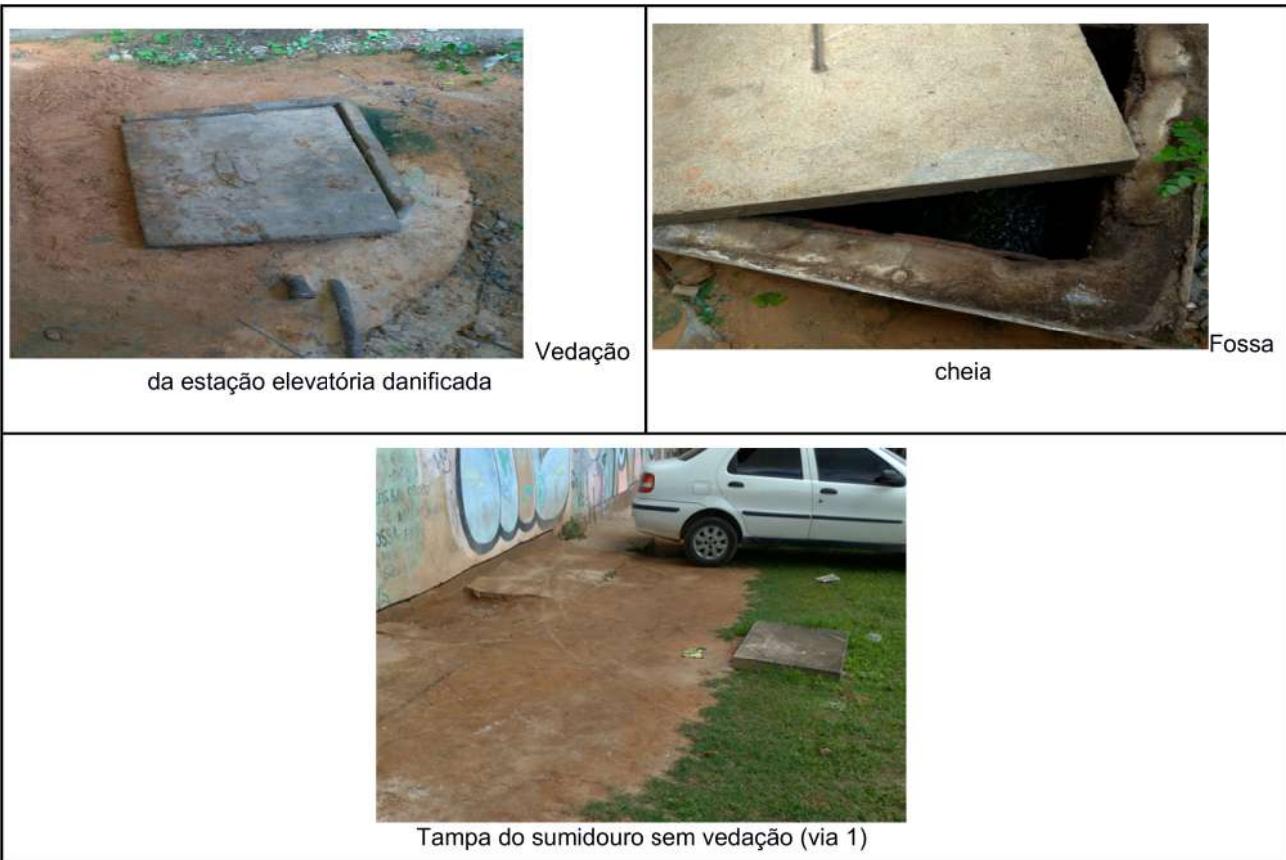
8.11.1 SISTEMA DE ESGOTAMENTO SANITÁRIO:

Situação Atual: Vedação da estação elevatória de esgoto danificada (abas de suporte em concreto da tampa estão quebradas), permitindo a entrada de material particulado proveniente do entorno da Estação; Não existem bombas de sucção da estação elevatória; Fossa séptica totalmente cheia; Sumidouro colmatado, com entrada de material sólido, devido a falta de vedação da tampa, e sem funcionalidade. Além disso, não foi possível detectar por onde está acontecendo o escoamento do esgoto que deveria ir para o sumidouro.

Estudo Técnico: O sistema de esgotamento sanitário se encontra vulnerável e totalmente sem funcionalidade tendo em vista: a falta de estanqueidade e capacidade esgotada da fossa séptica, a inoperância do sumidouro e a inexistência das bombas de sucção na estação elevatória, sendo portanto necessário a sua total recuperação e atualização em conformidade com as normas vigentes.

O sumidouro não pode ser aproveitado pois encontra-se colmatado. Uma solução viável seria a construção de destino final de esgoto através de tratamento por filtro anaeróbio e posterior despejo em canal existente nas redondezas, que cruza a estação através de um bueiro. Ou seja, o efluente do filtro será conduzido para um canal natural, revestido, por meio do Bueiro Simples Celular de Concreto BSCC existente, situado na estaca 150,650 da via, conforme o projeto geométrico (PG-01.21).

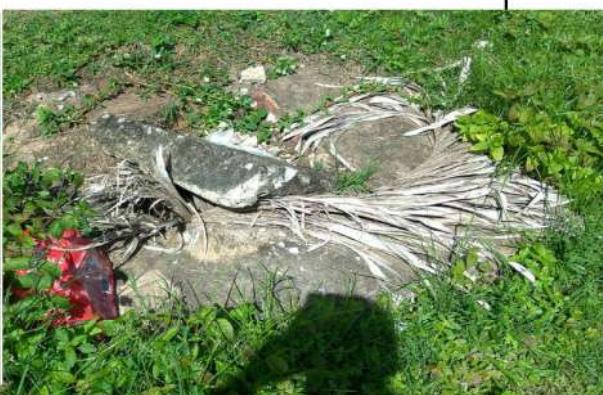
Tampa quebrada lado via 1

Estudo Técnico: O sistema se encontra vulnerável a contaminação por detritos externos, acesso de pequenos animais, em face da precariedade da vedação dos poços de visita, sendo necessário a reconstituição das tampas a fim de evitar futuros problemas de obstrução do sistema.

- Lado via 1: 0,60 x 0,60x 0,07 m;
- Lado via 2 : 0,80 x 0,80 x 0,07 m;
- Desobstrução da tubulação de escoamento da caixa localizada no piso da caixa de bombas;
- Substituição da grelha da caixa de drenagem do extravasor do reservatório inferior;
- Recuperação das infiltrações nas calçadas externas;
- Recuperação da coberta, conforme previsto no item 8.2.1*;
- Recuperação do aterro sob a plataforma, que apoia as caixas de drenagem pluvial;
- Limpeza geral em todas as caixas de drenagem;

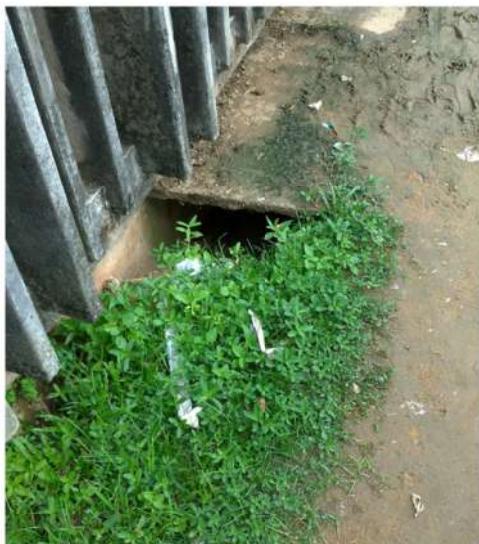
As calçadas externas de contorno da rampa possuem aberturas que permitem a infiltração de água e carreamento de material em direção à estação elevatória, fossa e outras caixas de drenagem, contaminando e sobrecarregando o sistema.

Abertura na calçada externa lado via 1

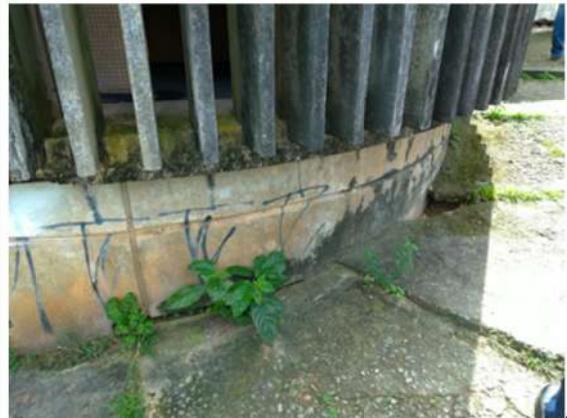
Abertura na calçada externa lado via 2

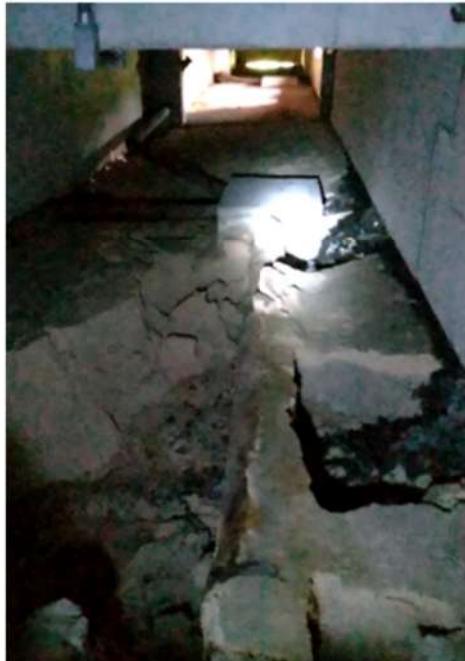
Caixas sob plataforma cedendo junto ao aterro

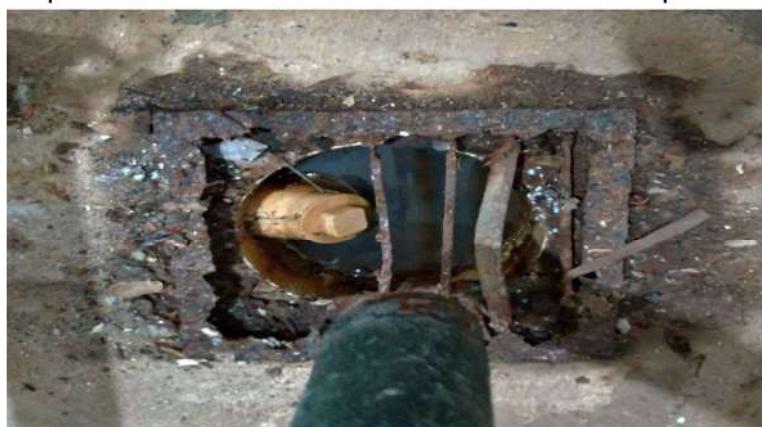
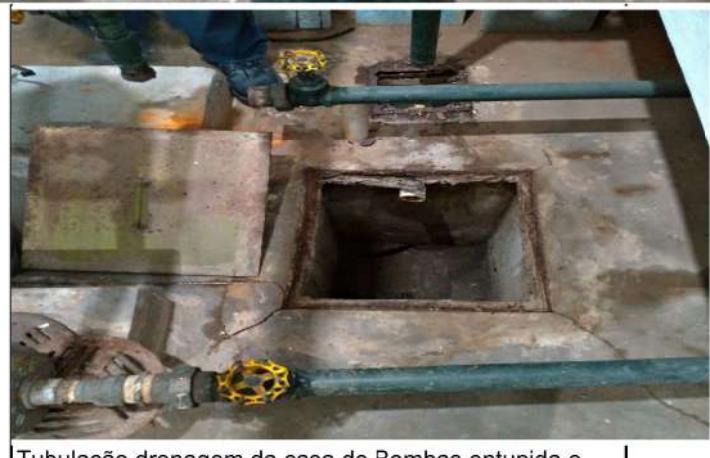
Tubulação drenagem da casa de Bombas entupida e Grelha do extravasor oxidada

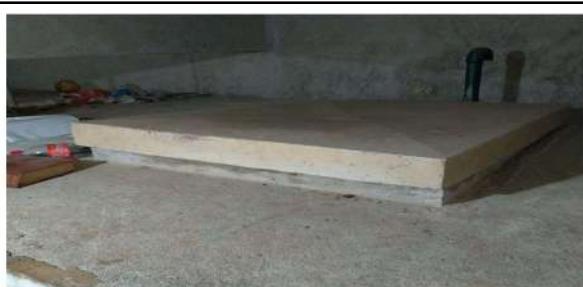
Reservatório Inferior com excesso de limo

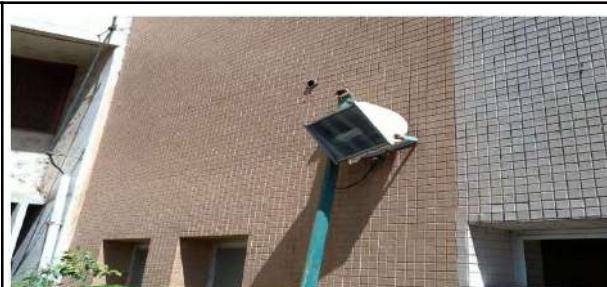
Extravasor do reservatório superior quebrado

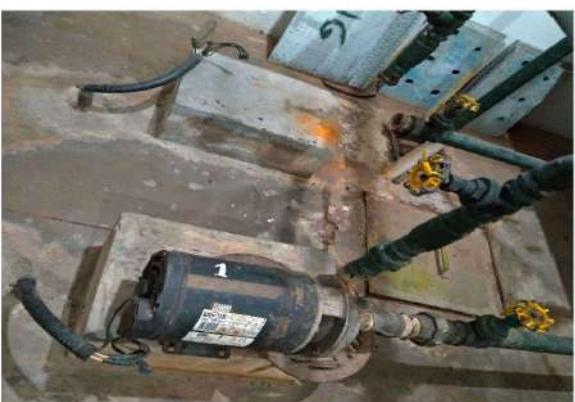
Ausência de bomba reserva

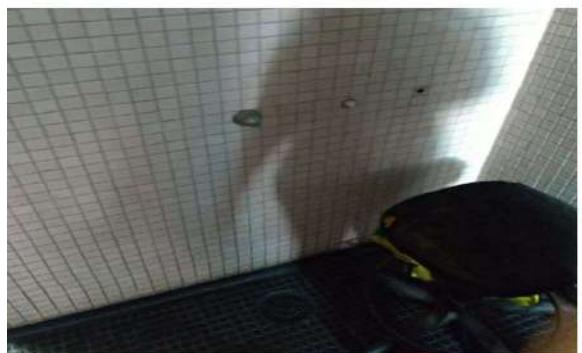
Ponto de bebedouro desativado

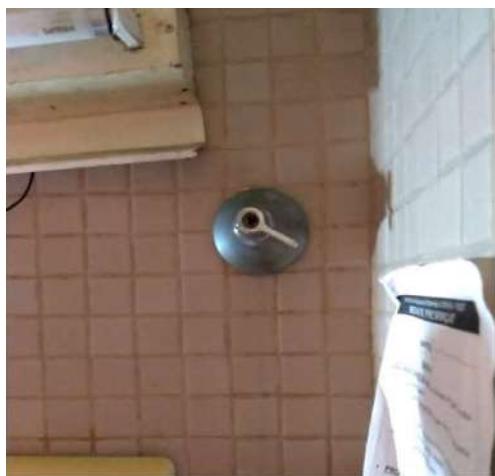
Registro banheiro masculino não funciona

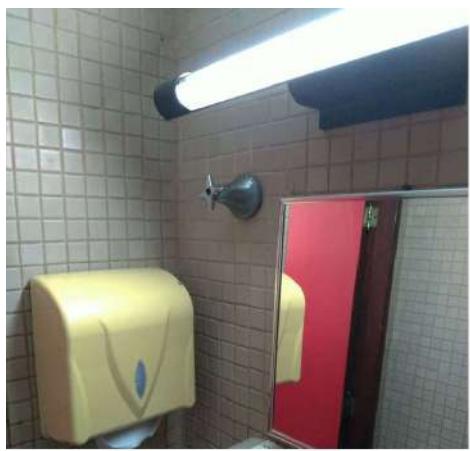
Registro banheiro feminino não funciona

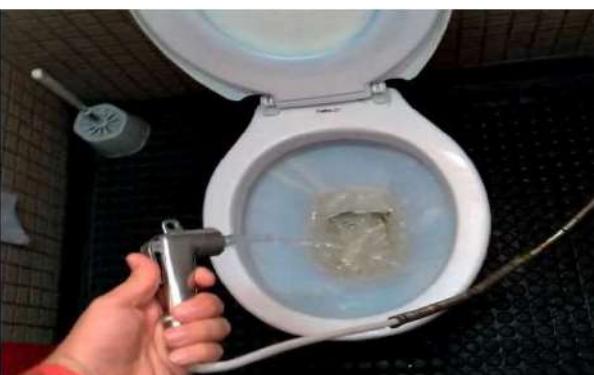
Ducha do banheiro feminino com baixa pressão

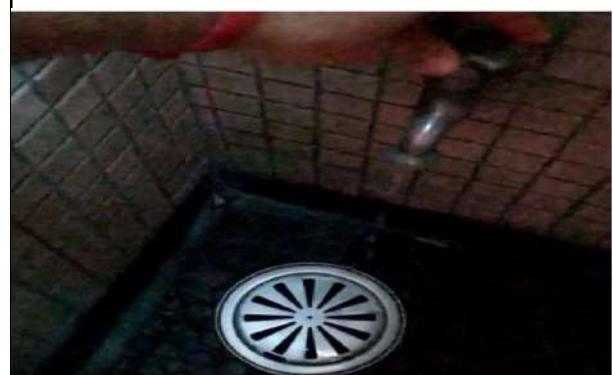
Torneira banheiro feminino com baixa pressão

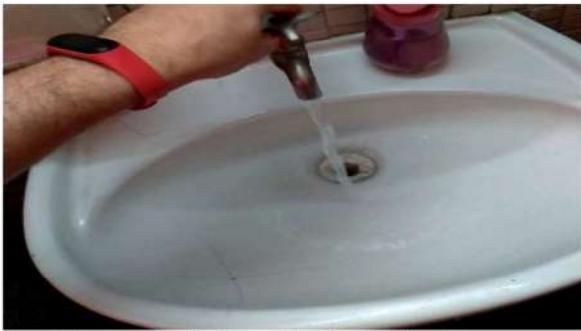
Lavatório craquelado no banheiro feminino

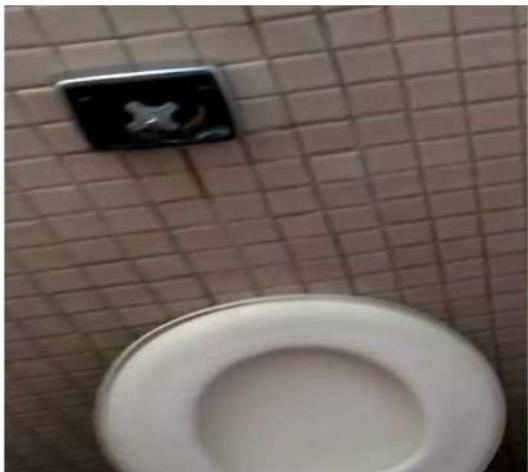
Falta acabamento do registro da válvula de descarga no banheiro masculino
