LAUDO TÉCNICO DE INSPEÇÃO

ESTAÇÃO ENGENHO VELHO

2021

LAUDO DE INSPEÇÃO PREDIAL: ESTAÇÃO ENGENHO VELHO

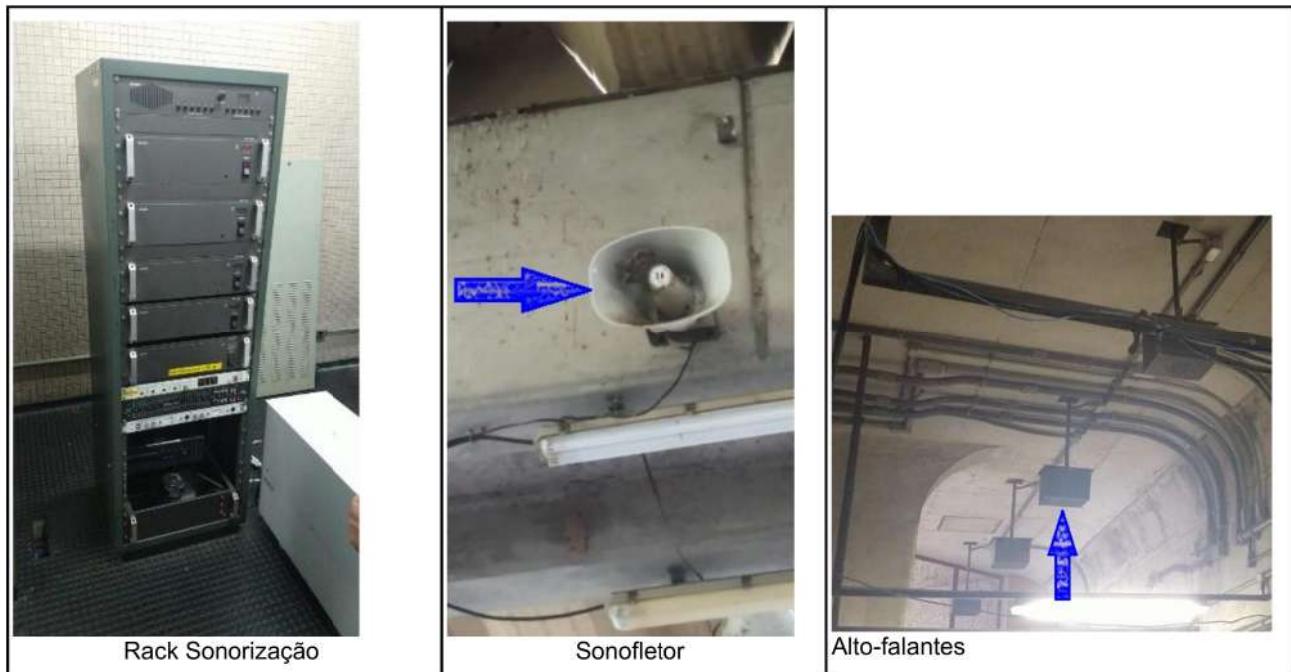
8.12.2 SISTEMA DE SONORIZAÇÃO: engloba todas as caixas de som, cornetas, amplificadores, microfone, infraestrutura de cabeamento, dentre outros que possibilita ao Supervisor da Estação realizar os avisos ao público (AP), com vistas a repassar orientações operacionais e de segurança.

Situação Atual: Sistema ultrapassado com baixa eficiência, sonorização com interferência, mal funcionamento e falta de peças de reposição, tornando a recuperação inviável.

O atual sistema encontra-se obsoleto, com dificuldade de peças de reposição e baixa confiabilidade, tornando a recuperação mais onerosa e com baixa eficiência.

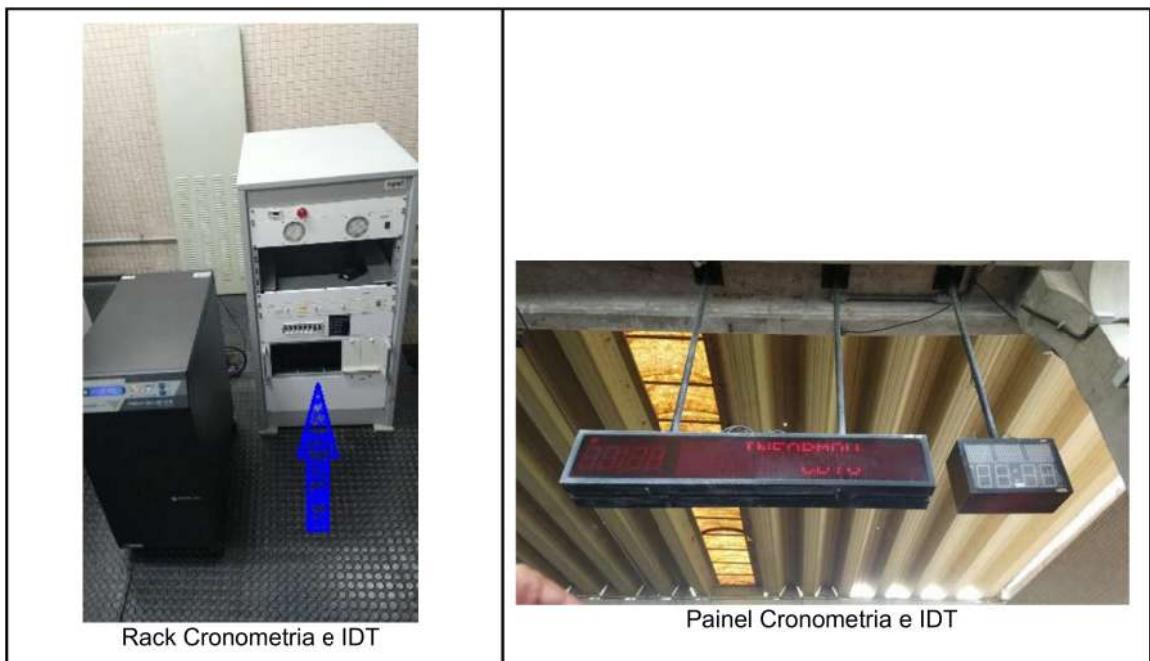
8.12.3 SISTEMA IDT – INDICADOR DE DESTINO E CRONOMETRIA: engloba todos os displays localizados na plataforma para indicar o destino do próximo Trem e o tempo que a próxima composição levará para alinhar nas plataformas 1 e 2, indicação da hora e mensagens ao público, bem como os equipamentos e infraestrutura referentes a este sistema, localizados na Sala Técnica e dependências da Estação.

Situação Atual: Sistema ultrapassado com baixa eficiência, display queimado, mal funcionamento e falta de peças de reposição, tornando a recuperação inviável.

- O atual sistema encontra-se obsoleto, com dificuldade de peças de reposição e baixa confiabilidade, tornando a recuperação mais onerosa e com baixa eficiência;

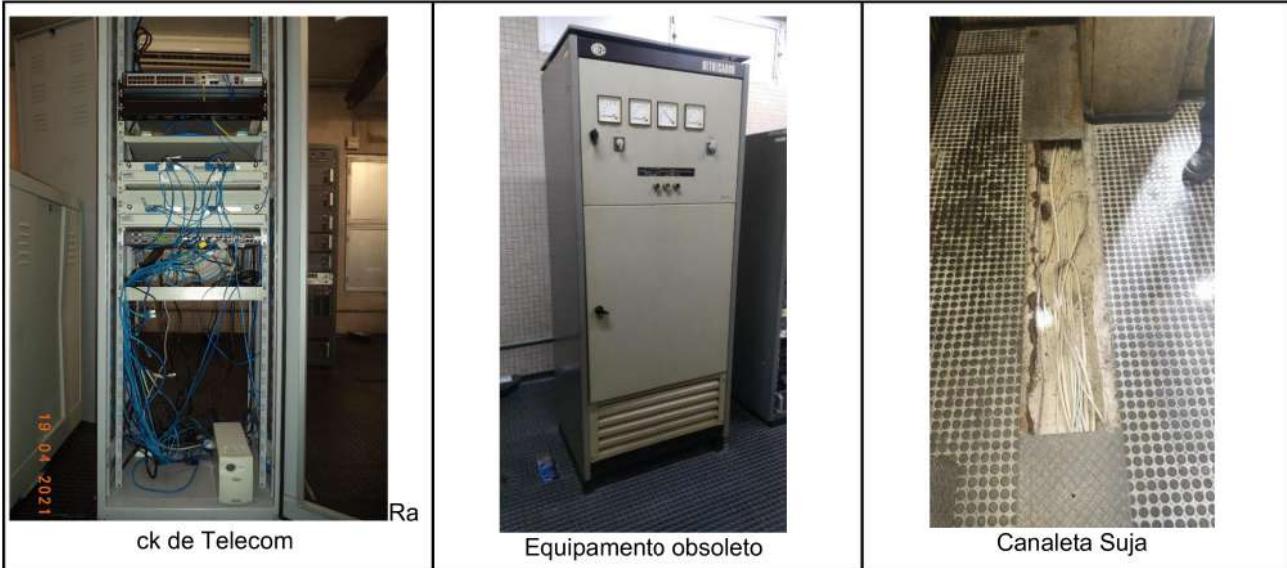
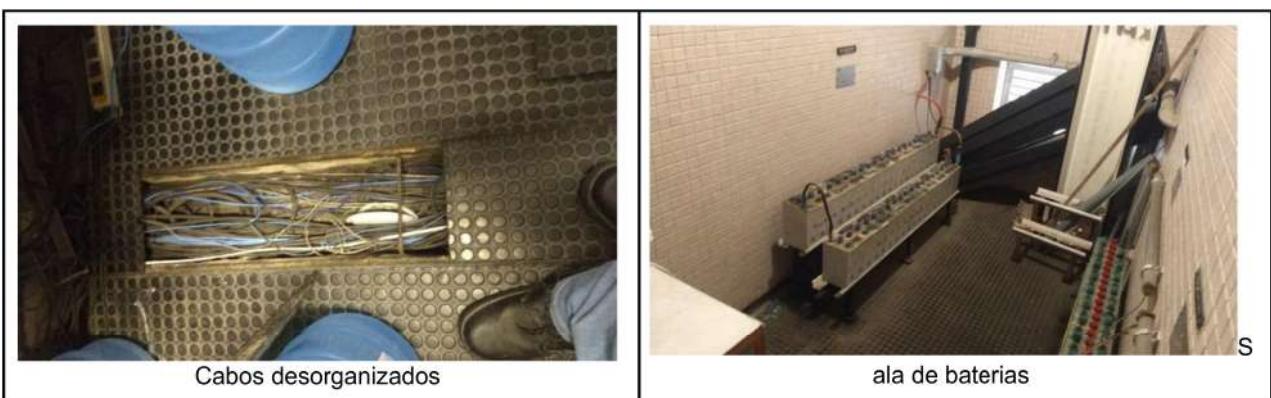
Situação Atual: Sistema com funcionalidade preservada, no entanto em visível risco quanto a sua integridade e eficiência, em virtude: da presença de cabos desorganizados, emaranhados, sem uso e não identificados; presença de detritos, obstruções e sujeira; presença de equipamentos obsoletos e sem uso; e inexistência de ramal telefônico na sala de telecom.

Apesar da integridade e da funcionalidade do sistema, o grau de desorganização dos cabos e presença de sujeira, obstruções, equipamentos obsoletos e não utilizados, bem como a inexistência de um ramal telefônico para facilitar a comunicação durante as atividades de manutenção, comprometem a eficiência dos serviços e a depuração de falhas;

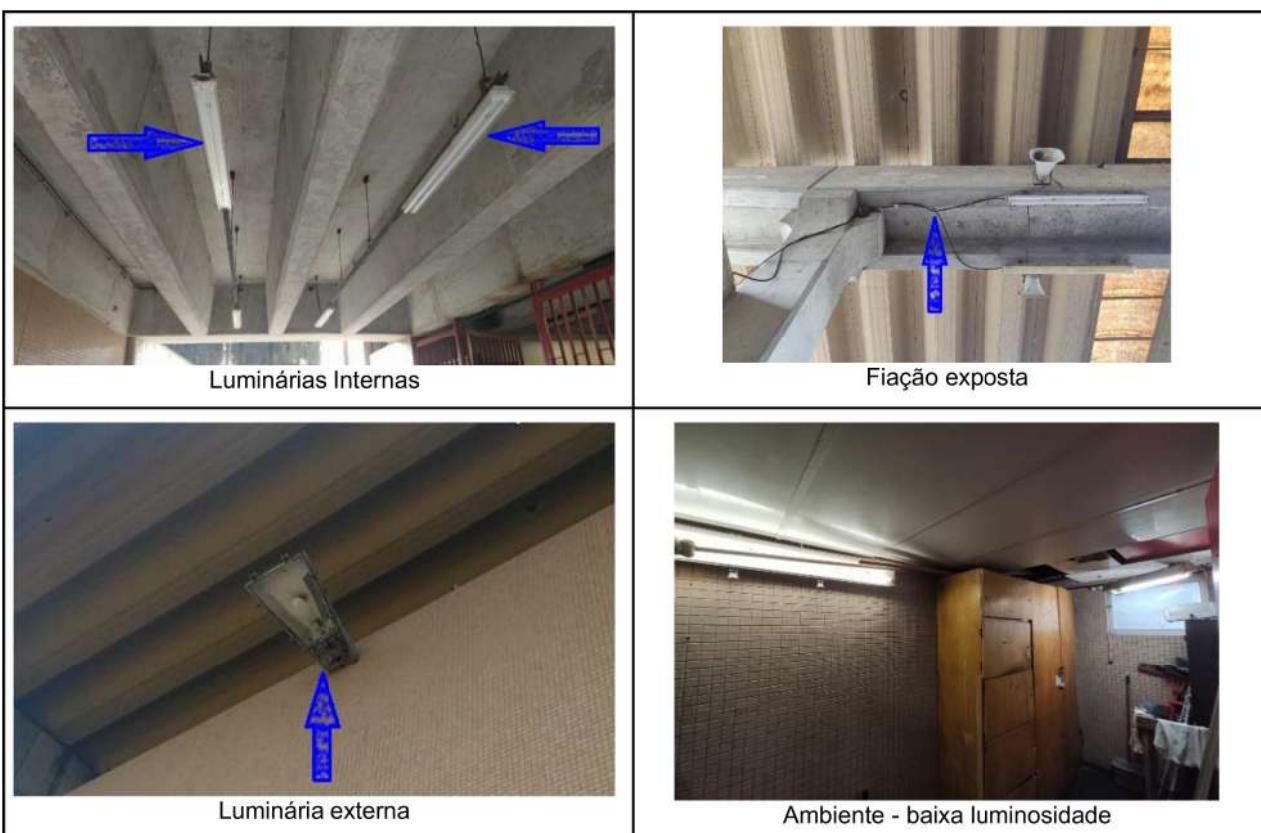
Situação Atual: O sistema encontra-se degradado com as luminárias bastante ressecadas, lâmpadas com baixa eficiência e durabilidade, ambientes com baixa iluminação, pontos de iluminação que já não funcionam mais; infraestrutura deficitária, oxidada e deteriorada; ocorrência de cabos expostos de maneira irregular sem serem acondicionados de eletrodotus, eletrocalhas ou perfilados; presença de cabos fora do padrão e com diversas emendas.

O atual sistema encontra-se degradado com as luminárias bastante ressecadas, lâmpadas com baixa eficiência e durabilidade, ambientes com baixa iluminação, pontos de iluminação que já não funcionam mais; infraestrutura deficitária, cabos estão expostos de maneira irregular.

- Substituição de quadros elétricos de distribuição com elevado nível de oxidação e degradação, principalmente os existentes nas áreas externas, com o fornecimento de quadros;
- Substituição de disjuntores, DRs, DPS antigos onde necessário e verificação de adequação às normas vigentes, com o fornecimento de:
 - disjuntores;
 - DRs;
 - DPSs;
- Redimensionar e substituir as tomadas e interruptores da SCO e demais salas, com o fornecimento de:
 - tomadas;
- Substituição dos nichos e tomadas da plataforma;
- Instalação e remoção de infraestrutura, com o fornecimento de:
 - eletrocalhas e acessórios;
 - eletrodutos e acessórios;
 - perfis e acessórios;
 - cabos;
- Desobstruir, limpar e recuperar caixas de alvenaria quando necessário.

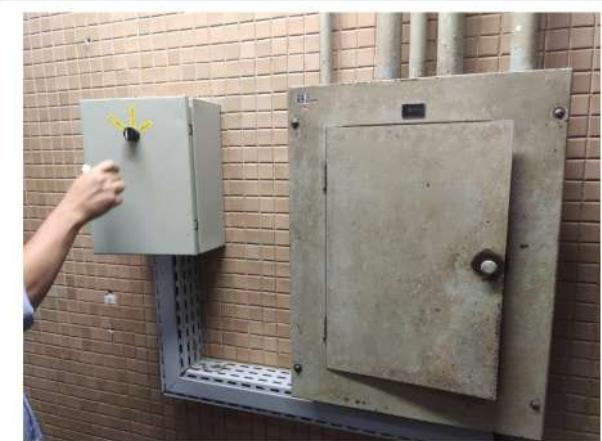
Painel de Iluminação

Situação Atual: Sistema com funcionalidade preservada, no entanto em visível risco quanto a sua integridade e eficiência, em virtude: da presença de cabos desorganizados, emendados, emaranhados, sem uso e não identificados; presença de detritos, obstruções e sujeira; presença de equipamentos obsoletos e sem uso.

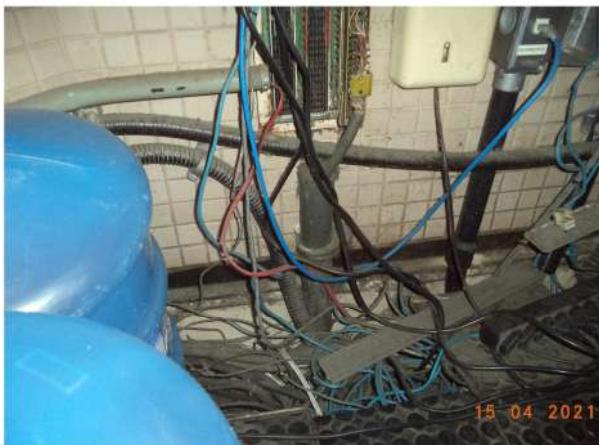
Cabos desorganizados

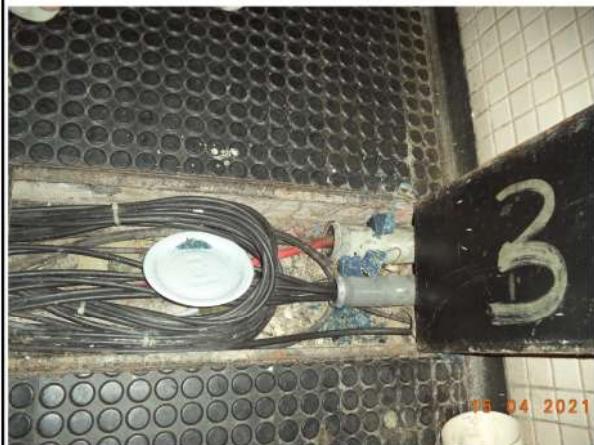
Canaletas sujas

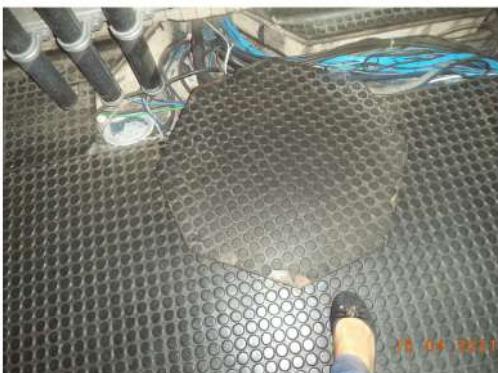
Cabos não identificados

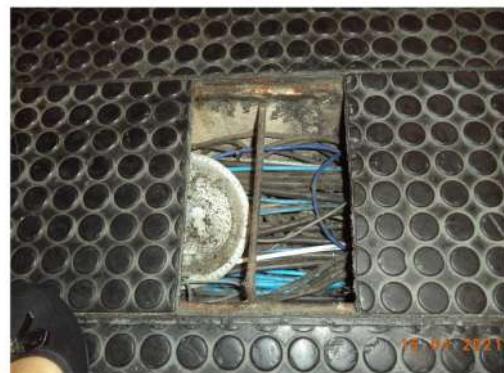
Situação Atual: Sistema com funcionalidade preservada, no entanto em visível risco quanto a sua integridade e eficiência, em virtude: da presença de cabos desorganizados, emaranhados e não identificados; presença de detritos, obstruções e sujeira; vulnerável ao ataque de animais roedores e consequente rompimento dos cabos que fazem a interligação dos switches de bilhetagem da sala de telecom aos bloqueios/validadores e interrupção do sistema e causando transtornos a operação da bilhetagem.

Cabos roídos

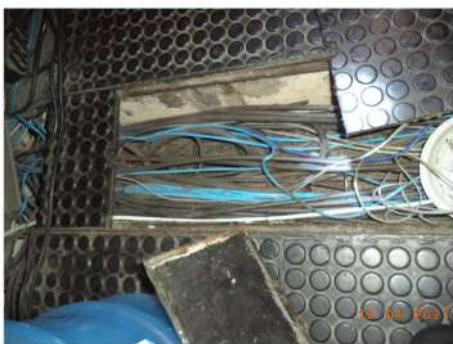
Cabos desorganizados

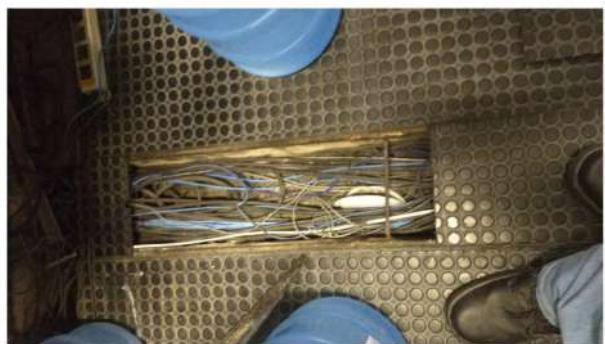
Canaletas sujas

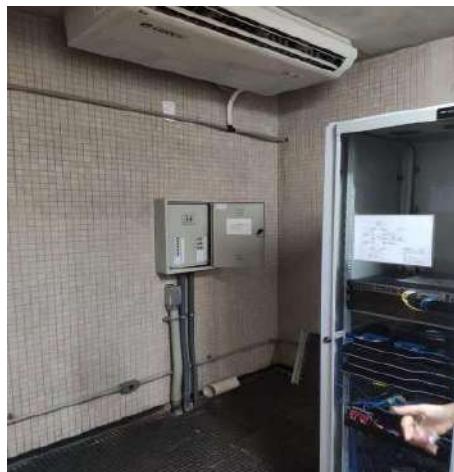
Ar-condicionado - sala de Telecom

Situação Atual: Condicionadores de ar da sala de telecom e SCO está com mais de 8 anos de uso, e, segundo laudo da área de refrigeração, apresenta alto índice de corrosão dos seus gabinetes e serpentinas, levando ao funcionamento anormal, excessivo consumo de energia e frequente queima de seus compressores e ainda possui infraestrutura precária e problemas em seus circuitos de drenagem.

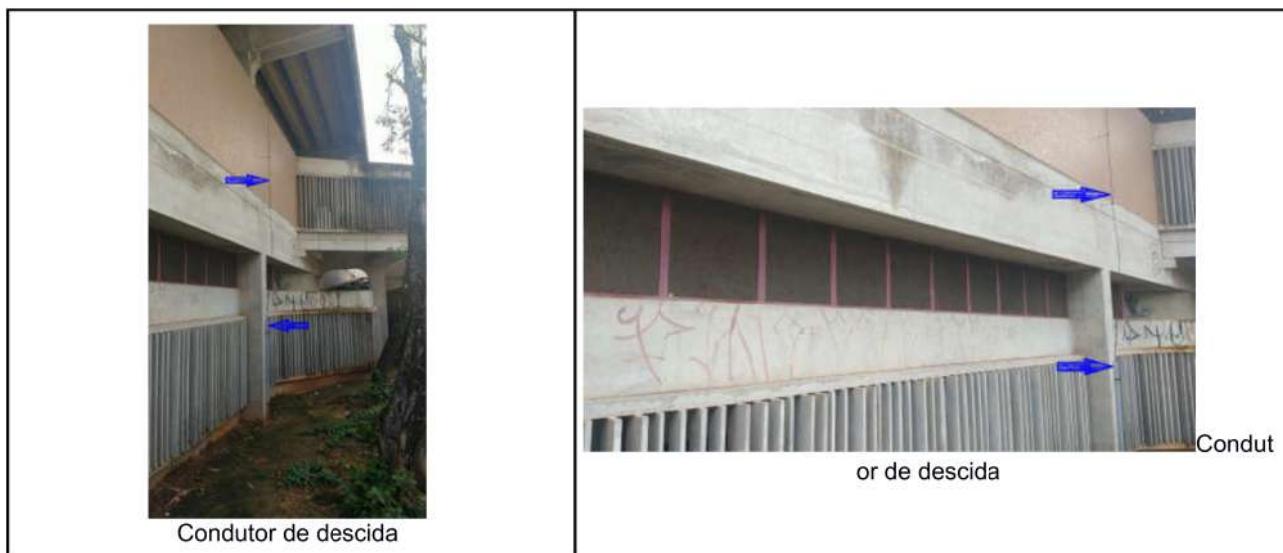
Situação Atual: Dispõe apenas de antena de comunicação como captor e duas descidas. Possuem relatos da manutenção de surtos e queima de equipamentos, sugerindo possíveis falhas no sistema de aterramento.

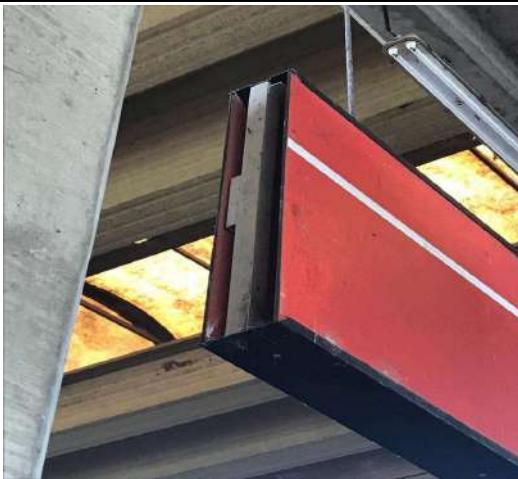
Ausência de alguns elementos do suporte

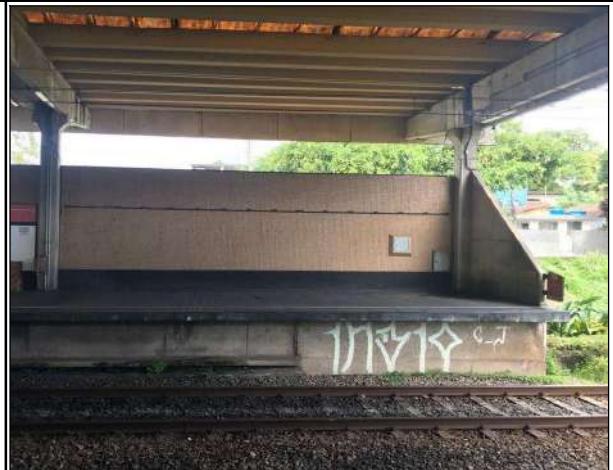
Suporte de painéis sem utilização

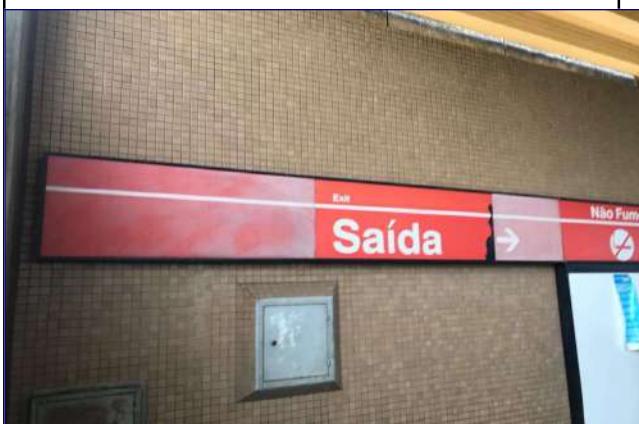
Adesivos rasgados e manchados e Impressão sob resinas desbotadas

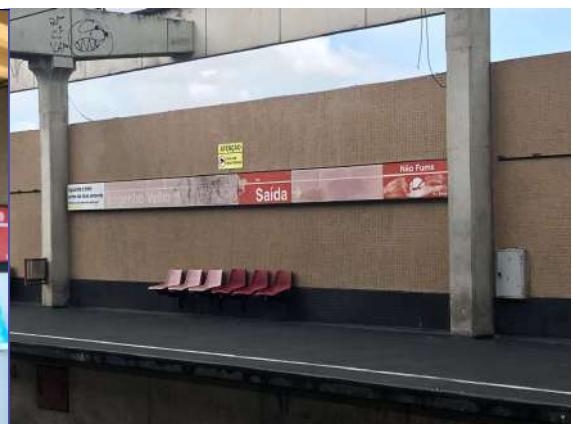
Falta de padronização: placas com a impressão sob resina x placas adesivadas

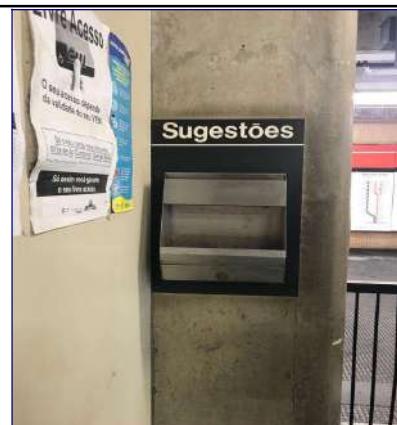
Placas / caixa remete Serviço inexistente na estação

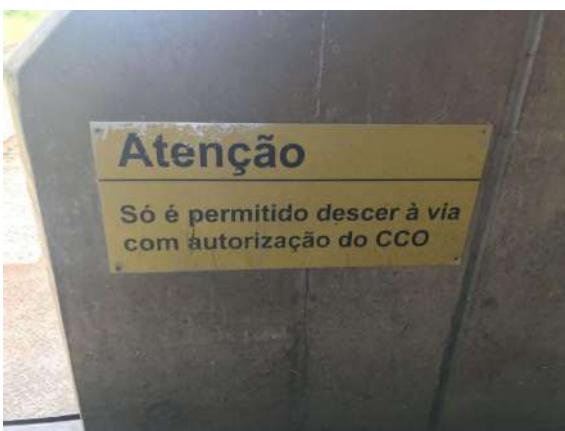
Placas fora do padrão e informação conflitante com projeto original.(cancela)

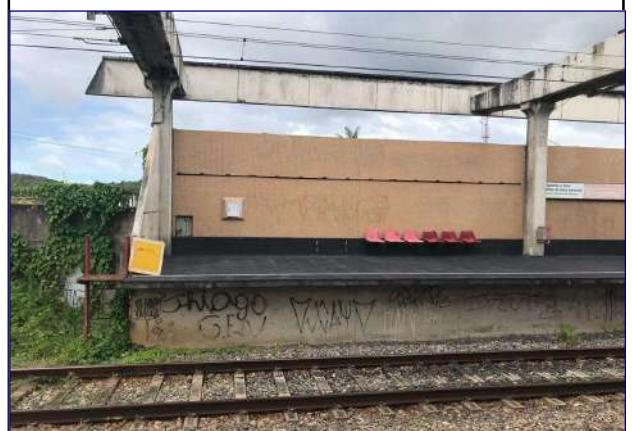
Placas de Comunicação visual (cancela) soltas e com informações conflitantes
