# ESTUDO DE VIABILIDADE TÉCNICO- ECONÔMICA

## ELEVADORES DO ED. SEDE DA SUPERINTENDÊNCIA REGIONAL DO TRABALHO EM GOIÂNIA/GO

| DATA DO RELATÓRIO | SERVIÇO | ELABORADO POR |
|---|---|---|
| 20 de março de 2023 | Estudo realizado em fevereiro/2022 para elaboração de projeto de atualização tecnológica de 02 (dois) <b>Elevadores</b> do Ed. Sede da <i>Superintendência Regional do Trabalho em Goiás – SRTb – GO/TO</i> , localizada na Avenida 85, 887, Ed. Genebra, Setor Sul, em Goiânia/GO. | Engº Mecânico e de Segurança do Trabalho Alexandre Morais de R. Dalescio de Sousa<br>CREA 10.673/D-DF<br>ART 0720230014951<br>CREA/DF |

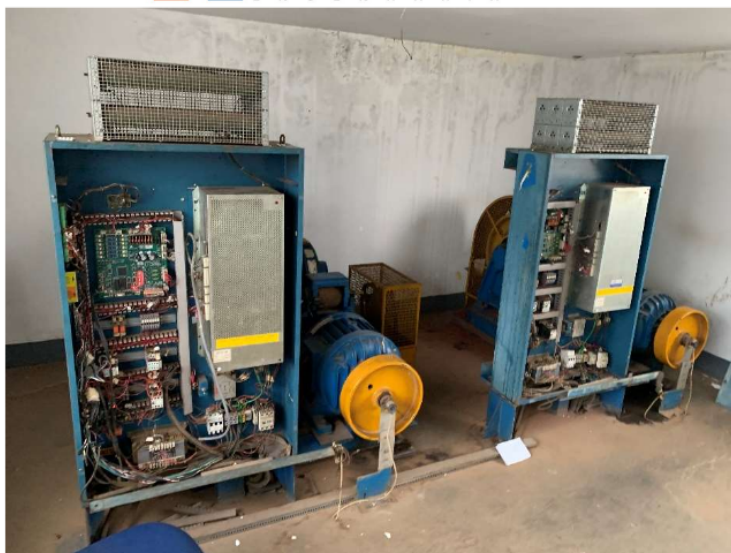
FOTO 03 - CASA DE MÁQUINAS DOS ELEVADORES

Os **Elevadores** são acionados por máquinas do tipo com engrenagem. A precisão da velocidade é obtida por meio de placas eletrônicas, que era um sistema de controle usado na década de 80.

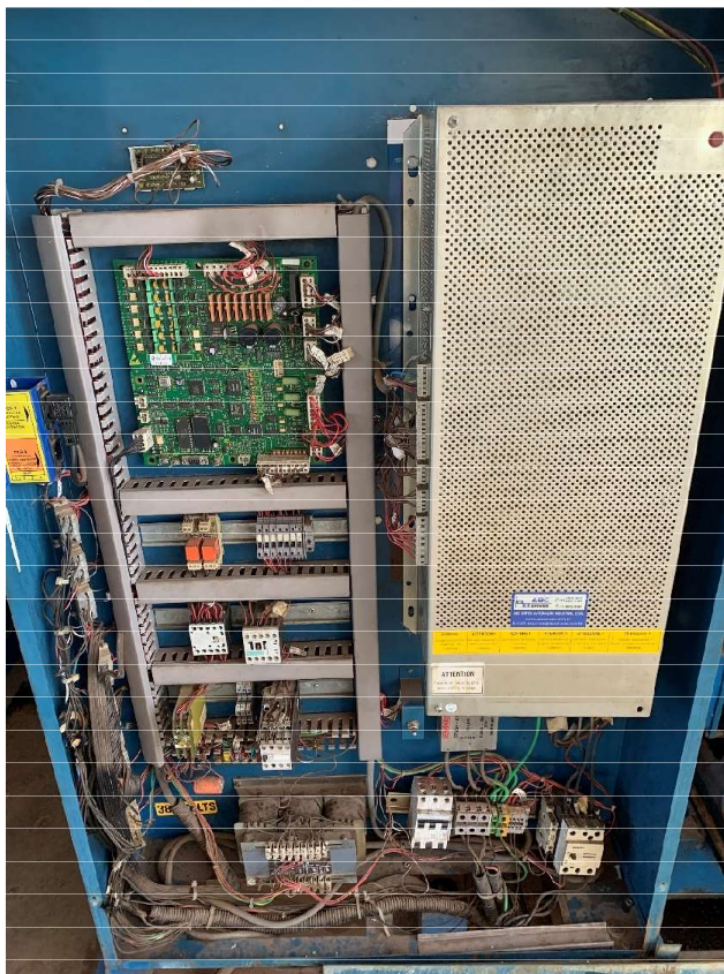
FOTO 10 – INVERSOR DE FREQUENCIA

Os quadros de comando instalados são microprocessados e não trabalham em calor excessivo pois a sala da **Casa de Máquinas** tem ventilação cruzada.

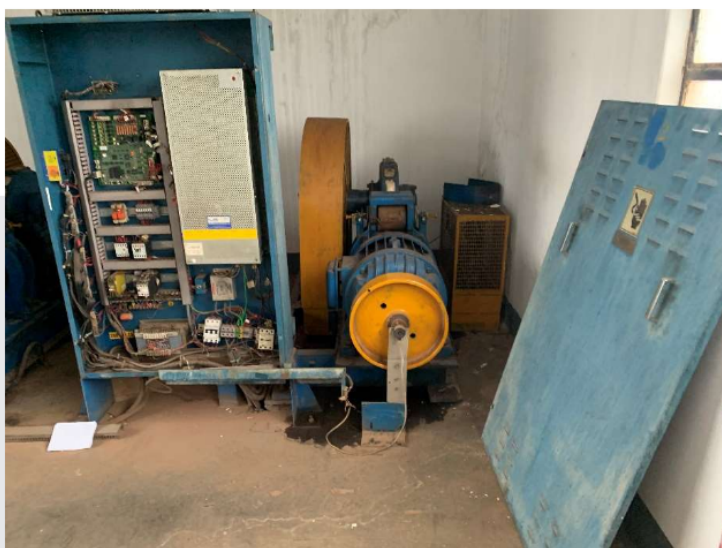
FOTO 14 – CASA DE MÁQUINAS DOS ELEVADORES – QUADRO DE COMANDO E CONJUNTO DE TRAÇÃO

Os equipamentos que compõem a solução de transporte vertical da edificação são de corrente alternada com comando por placas eletrônicas por conjunto de tração. Uma solução totalmente ultrapassada que demanda alto consumo energético e gera muito calor, pois demanda que o equipamento que funcione continuamente.

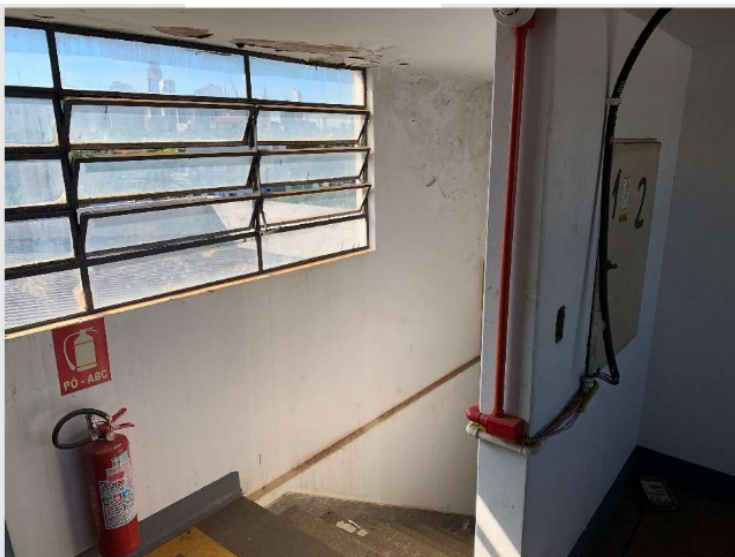
FOTO 17 – CASA DE MÁQUINAS DOS ELEVADORES

O intercomunicador entre os **Elevadores** e a **Casa de Máquinas** não existe, o que está em desacordo com item 5.12.3.1. da NBR ABNT 16858:2021.

A **Casa de Máquinas** apresenta pontos de infiltração, por isso deve ser repintada, assim como o poço que deverá ser impermeabilizado no seu fundo e repintado.
