## LAUDO TÉCNICO

### VISTORIA DOS ELEVADORES DO ED. SEDE DA SUPERINTENDENCIA REGIONAL DO TRABALHO DE GOIÁS E TOCANTINS EM GOIÂNIA/GO

março de 2023

Vistoria realizada em março/2023 para "Elaboração de 1 (um) Projeto Básico de Engenharia Mecânica, visando a modernização de 02 (dois) **Elevadores**" instalados no Ed. Sede da *Superintendência Regional do Trabalho de Goiás e Tocantins – SRTb – GO/TO*, localizada na Avenida 85, 887, Ed. Genebra, Setor Sul, em Goiânia/GO.

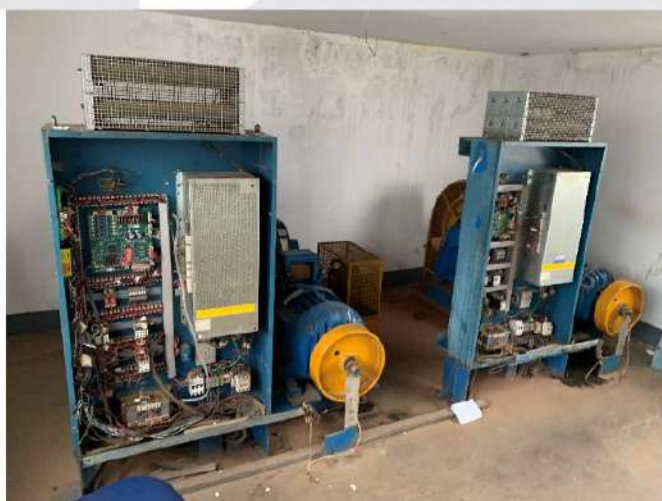
FOTO 03 - CASA DE MÁQUINAS DOS ELEVADORES

Os **Elevadores** são acionados por máquinas do tipo com engrenagem. A precisão da velocidade é obtida por meio de placas microprocessadas, que era um sistema de controle usado nos anos 2000.

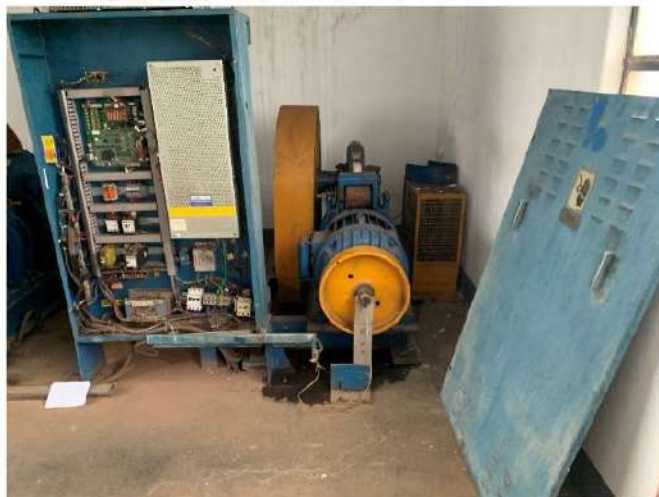
FOTO 13 – CASA DE MÁQUINAS DOS ELEVADORES – QUADRO DE COMANDO E CONJUNTO DE TRAÇÃO

Os equipamentos que compõem a solução de transporte vertical da edificação são de corrente alternada com comando microprocessado com inversor de frequência. Uma solução ultrapassada que demanda alto consumo energético e gera muito calor.

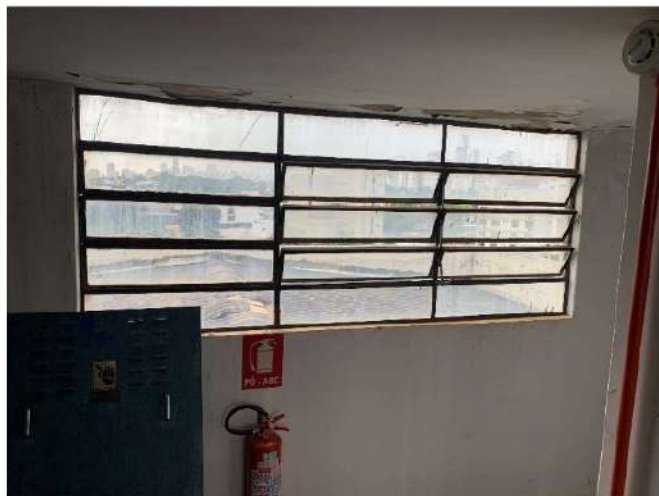
FOTO 15 – CASA DE MÁQUINAS DOS ELEVADORES

A **Casa de Máquinas** extintores e uma boa ventilação cruzada com sistema de detecção e alarme de incêndio, porém não operacional.

Não existe intercomunicador entre os **Elevadores** e a **Casa de Máquinas** não existe, o que está em desacordo com o item 14.2.3.5. da NBR NM 207:99.

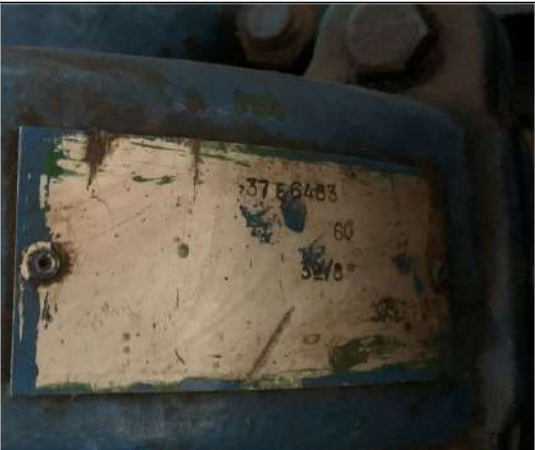
| ELEVADORES | LEGENDA |
|---|---|
| | <p>Foto SRT01.3/1 - <b>Elevadores</b>, IDENTIFICAÇÃO DA OTIS;</p> |

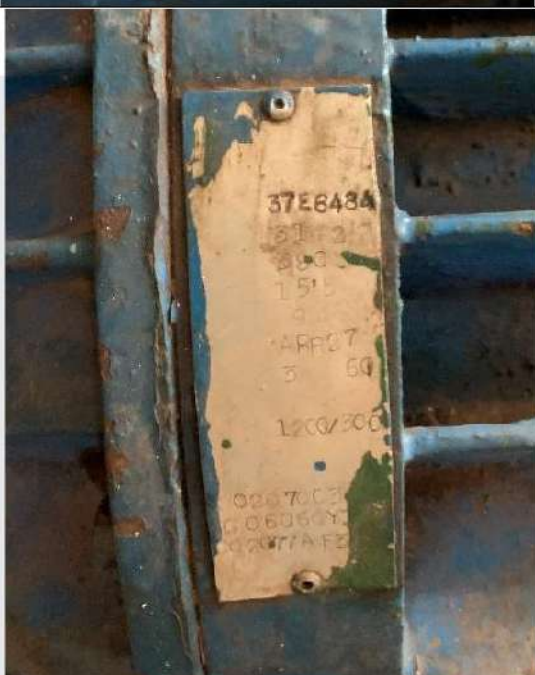
| ELEVADORES | LEGENDA |
|---|---|
| | <p>Foto SRT02.3/1 - <b>Elevadores</b>, IDENTIFICAÇÃO DA OTIS;</p> |
