Formação Técnica e Práticas de Inspeção Predial Aplicadas a Imóveis Públicos da União

SECRETARIA DO
PATRIMÔNIO
DA UNIÃO

ENCONTRO NACIONAL de BOAS PRÁTICAS em FISCALIZAÇÃO do PATRIMÔNIO DA UNIÃO

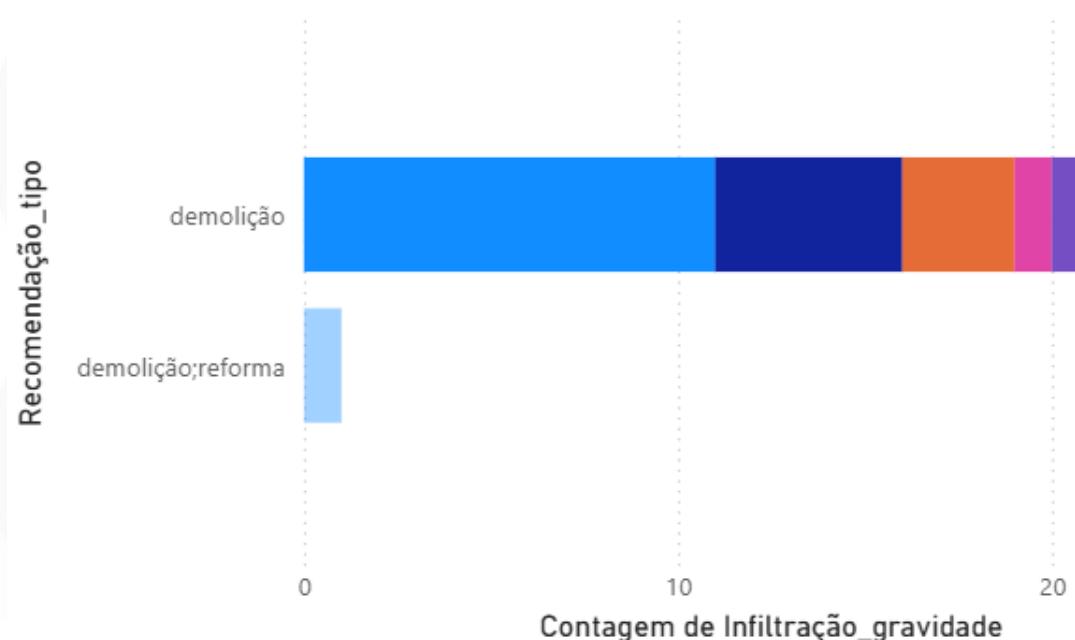
Predominância de infiltrações acima de moderadas

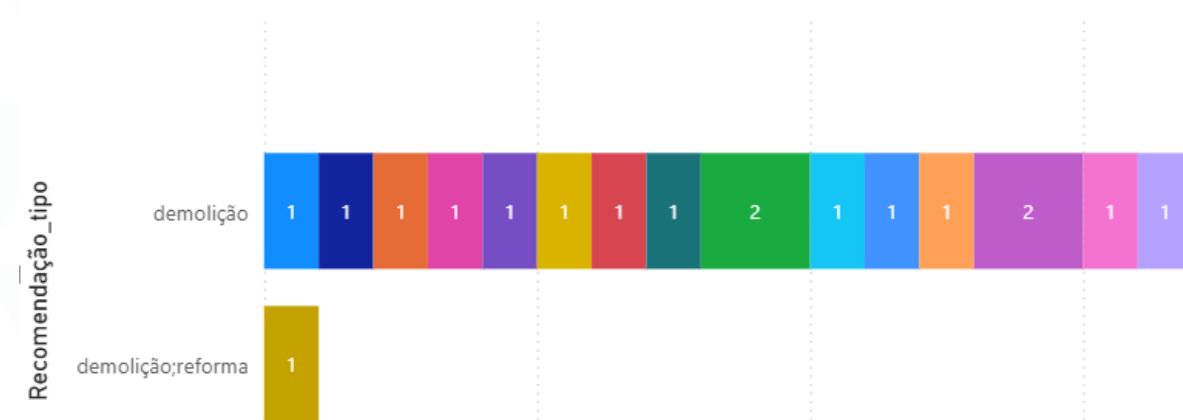
Praticamente todas as demolições apresentavam manifestações patológicas na cobertura

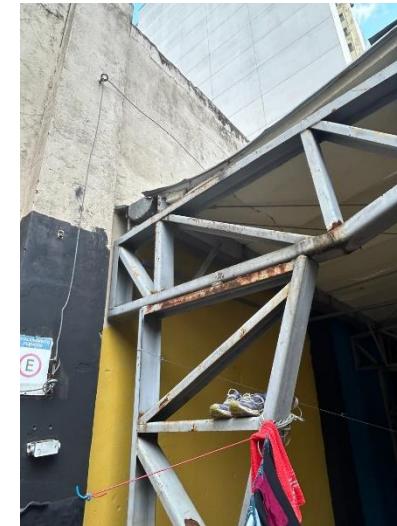
Porto Alegre- RS

4. Corrosão de Estruturas Metálicas

Causas: exposição à umidade e falta de manutenção da pintura protetiva.

Consequências: redução da seção resistente, perda de estabilidade e risco de colapso parcial.

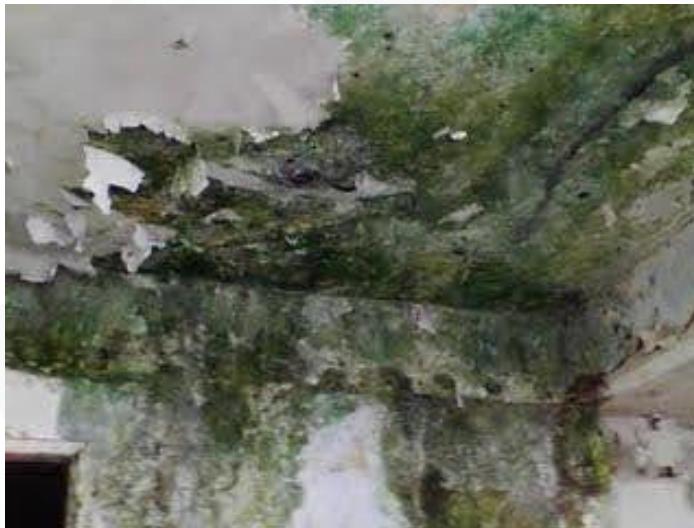
Salvador - BA

7. Problemas nos Revestimentos (Cerâmico ou Argamassado)

Causas: falhas de aderência, movimentação térmica, infiltração, eflorescência.

Consequências: risco de desprendimento e infiltrações por microfissuras.

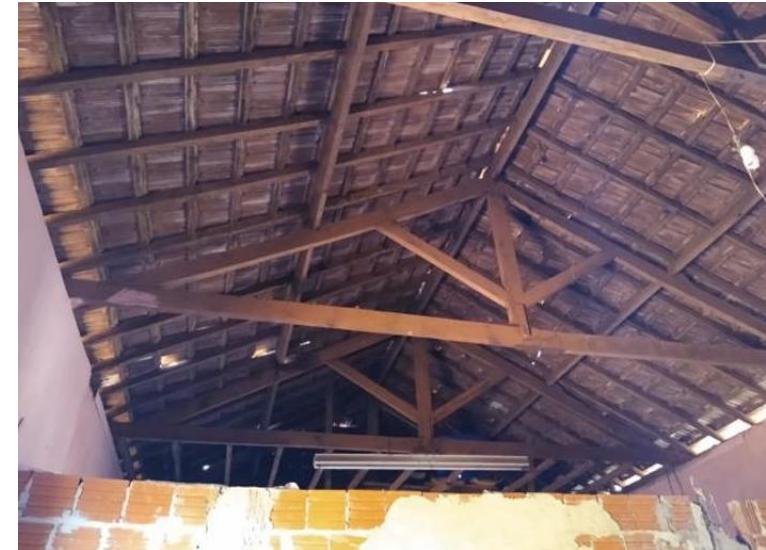
Cobertura original

Cobertura descaracterizada, onde parte das telhas cerâmicas originais foi substituída por telhas de fibrocimento em estrutura improvisada, vulnerável a ventos e com alta probabilidade de goteiras.

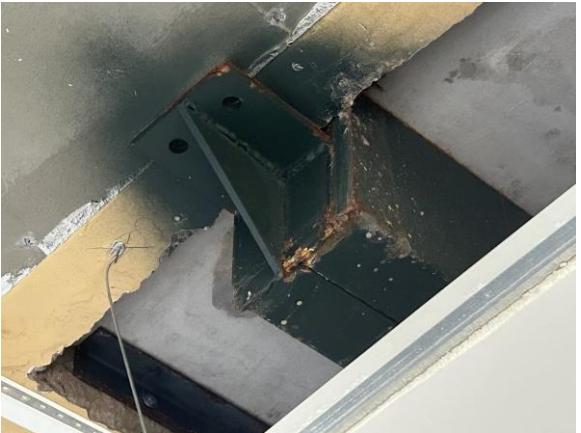
O fechamento do vão entre os pavimentos foi executado por meio de um sistema composto por perfis metálicos e lajes do tipo painel wall, sendo aplicada uma camada de contrapiso em argamassa de cimento para regularização da superfície.

Diante da ausência dos projetos estruturais correspondentes, **NÃO É POSSÍVEL** atestar se o sistema instalado atende aos requisitos normativos de carregamento para edificações comerciais.
