## SUMÁRIO

| <b>3. UNIVERSO 1: CONJUNTO DA ESPLANADA DOS MINISTÉRIOS E ANEXOS .....</b> | <b>12</b> |

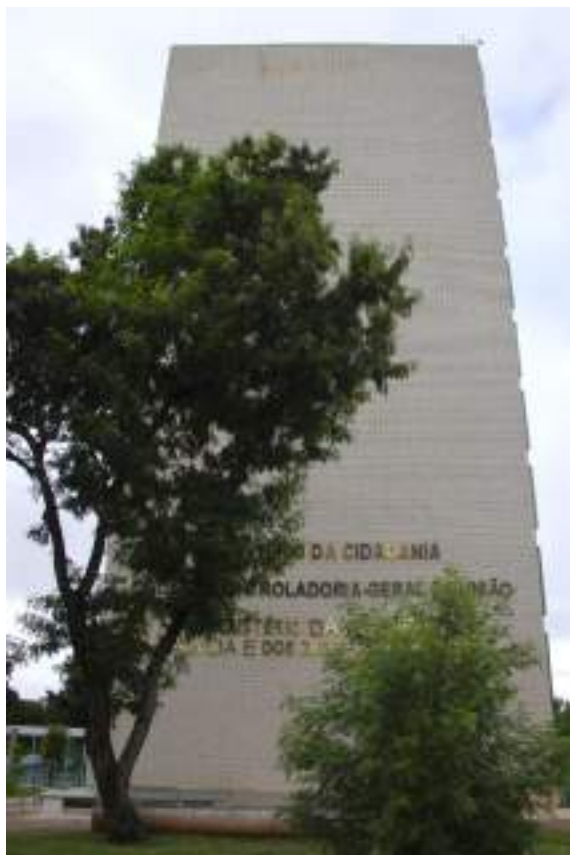
[Brasilia\_AB\_mar20\_ES  
PM\_BlocoA (18)]

**Figura 72.** Alteração cromática e sujidades na platibanda da Fachada Norte do Edifício Sede. Imagem: Alba Bispo, mar/2020.

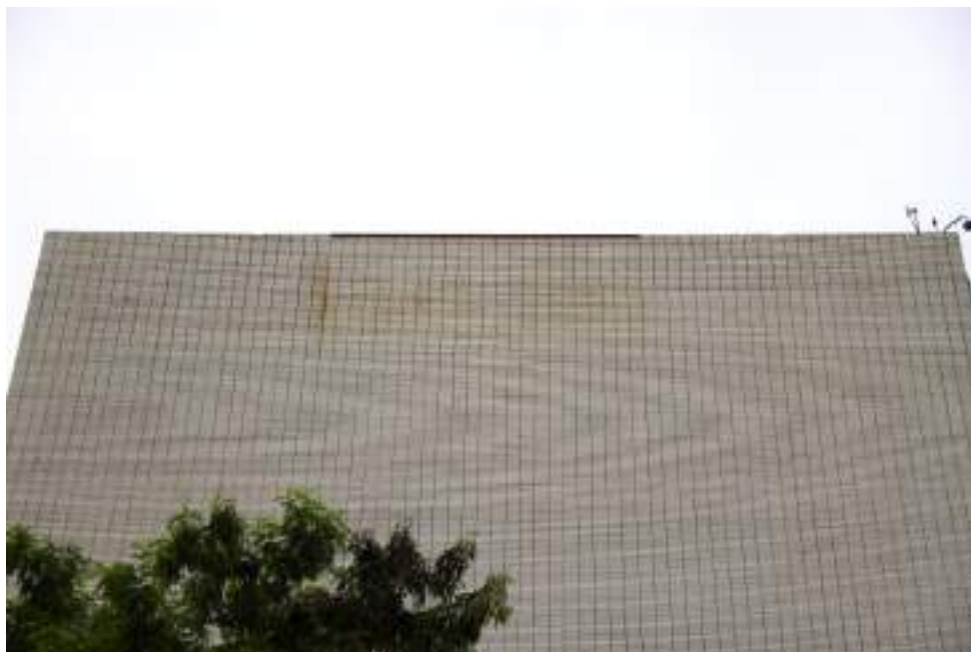
[Brasilia\_AB\_mar20\_ES  
PM\_BlocoA (17)]

**Figura 73.** Alteração cromática e sujidades na platibanda da Fachada Norte do Edifício Sede. Imagem: Alba Bispo, mar/2020.

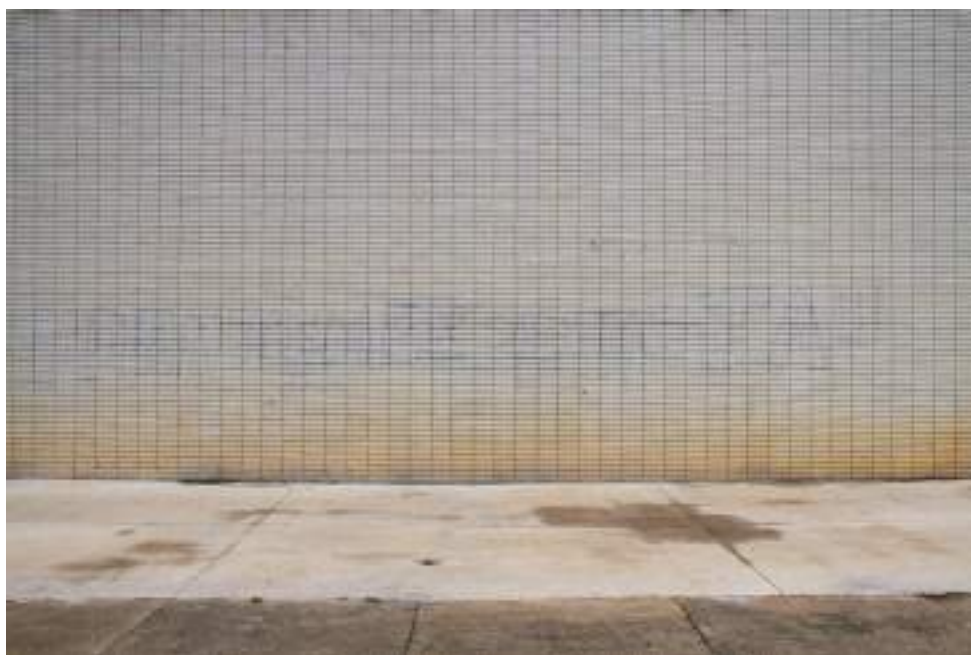
[Brasilia\_AB\_mar20\_ES  
PM\_BlocoA (19)]

**Figura 74.** Alteração cromática em função de pichação e sujidades no térreo da Fachada Norte do Edifício Sede.  
Imagem: Alba Bispo, mar/2020.

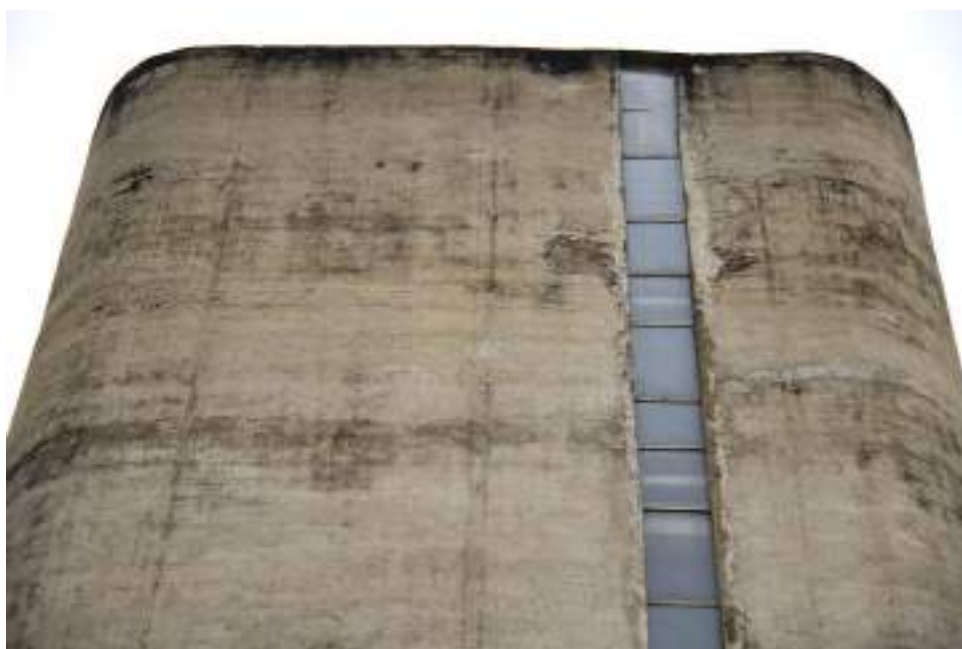
[Brasília\_AB\_mar20\_ES  
PM\_BlocoA (3)]

**Figura 77.** Umidade descendente e sujidades no concreto aparente das escadas de emergência do Edifício Sede. Imagem: Alba Bispo, mar/2020.

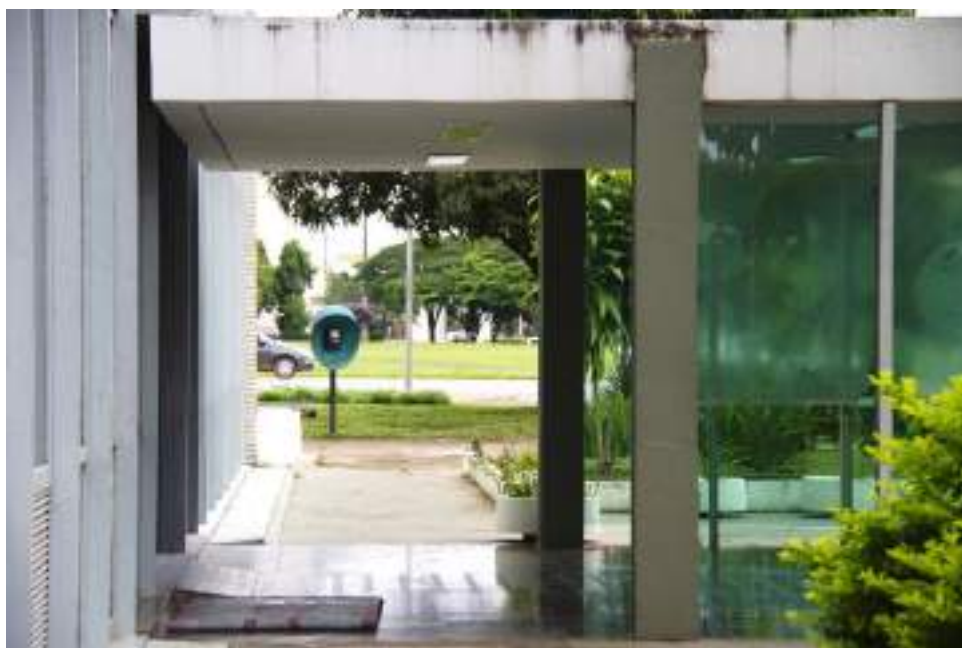
[Brasilia\_AB\_mar20\_ES  
PM\_BlocoA (12)]

**Figura 78.** Ausência de esquadria de vidro na marquise do acesso privativo do Edifício Sede. Imagem: Alba Bispo, mar/2020.

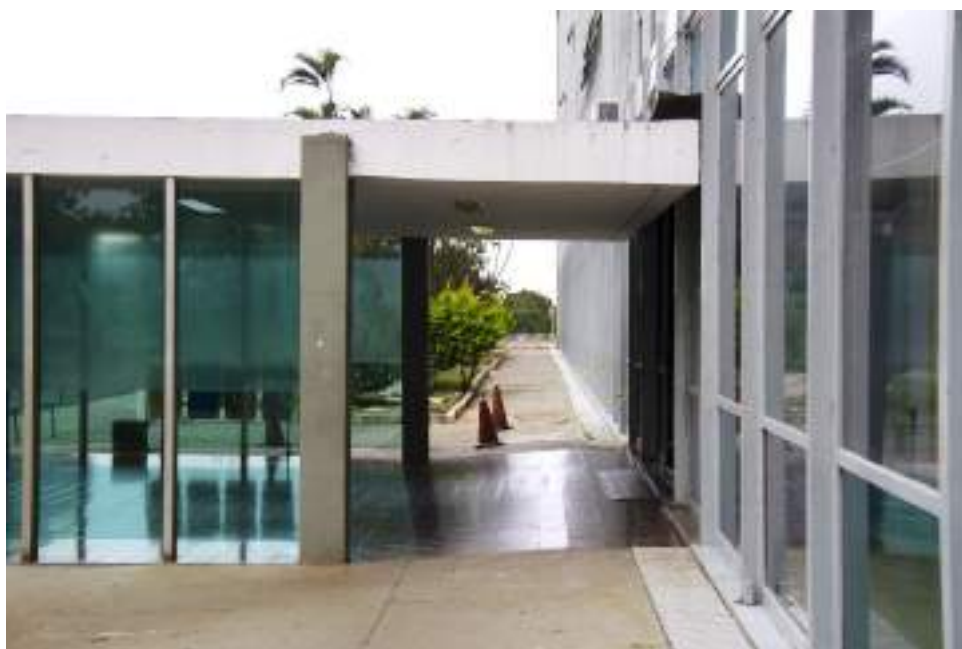
[Brasilia\_AB\_mar20\_ES  
PM\_BlocoA (11)]

**Figura 79.** Ausência de esquadria de vidro na marquise do acesso principal do Edifício Sede. Imagem: Alba Bispo, mar/2020.

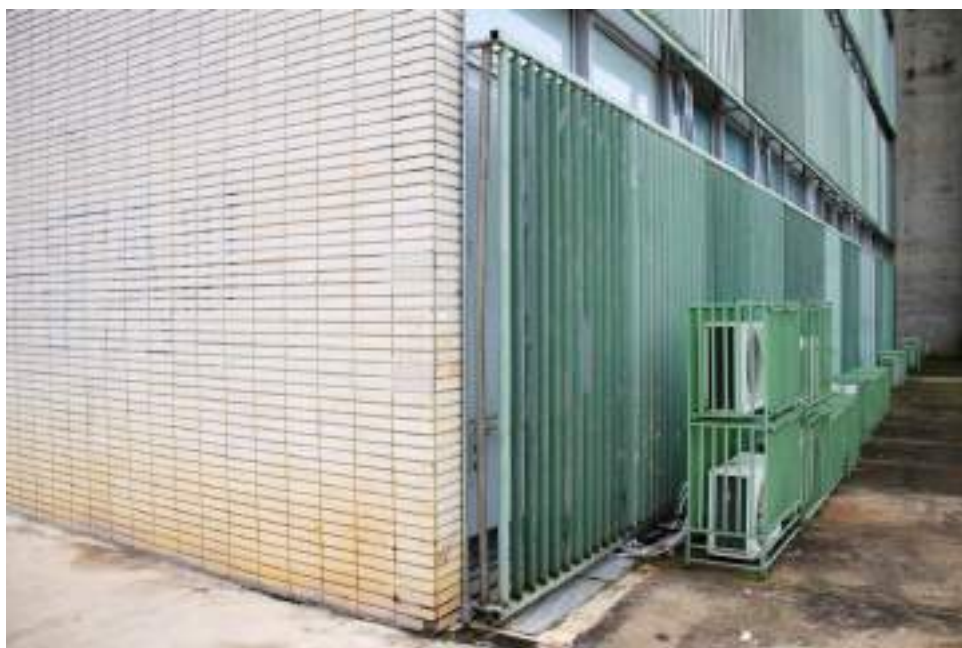
[Brasilia\_AB\_mar20\_ES  
PM\_BlocoA (15)]

**Figura 82.** Adição de tubulação aparente junto à Fachada Oeste do Edifício Sede. Imagem: Alba Bispo, mar/2020.

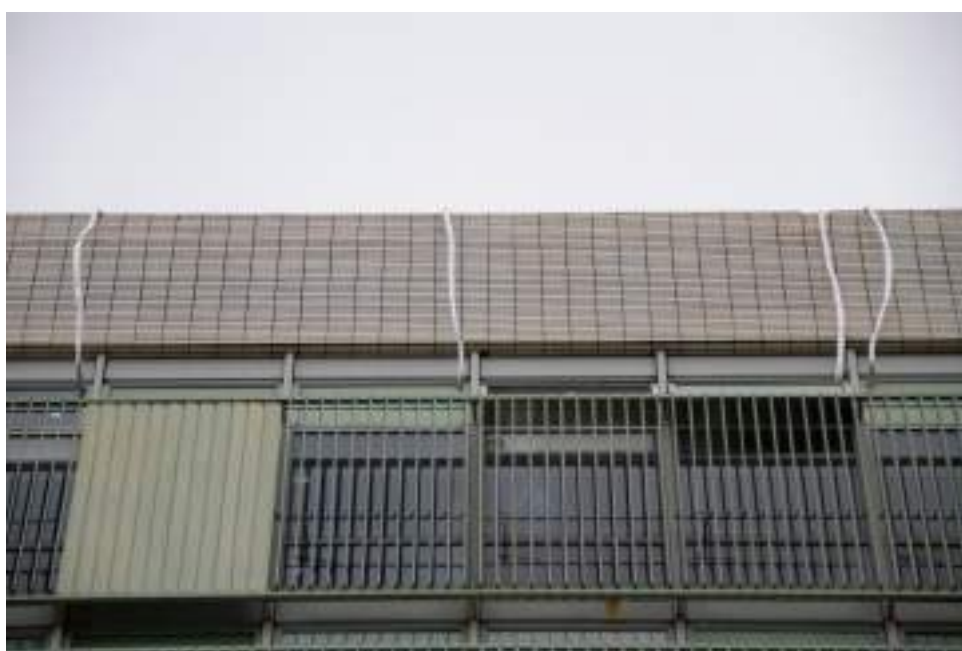
[Brasilia\_AB\_mar20\_ES  
PM\_BlocoA (6)]

**Figura 83.** Adição de tubulação aparente junto à Fachada Oeste do Edifício Sede; alterações cromáticas nas películas. Imagem: Alba Bispo, mar/2020.

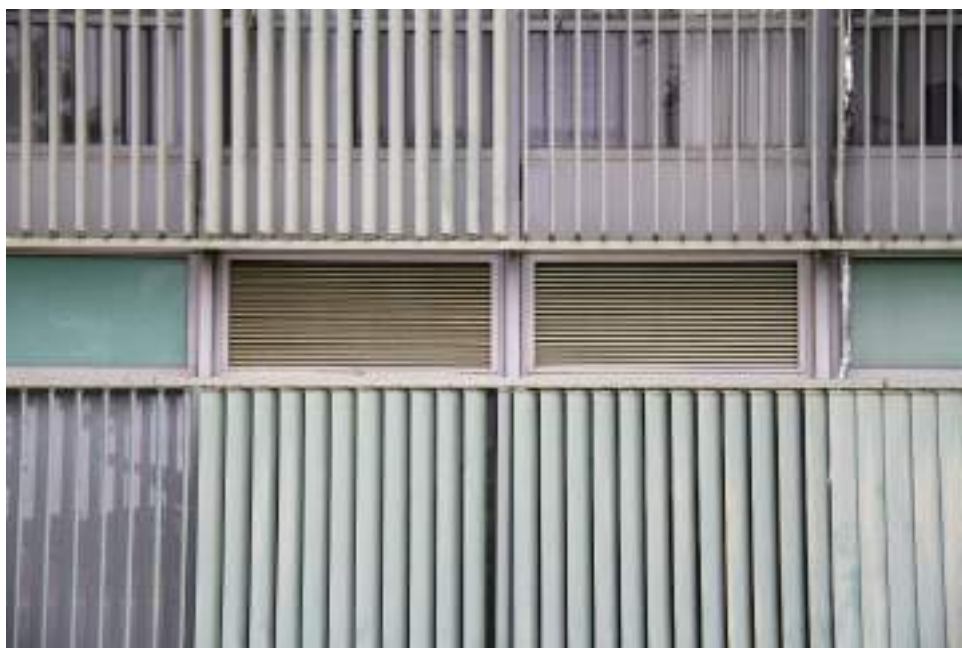
[Brasilia\_AB\_mar20\_ES  
PM\_BlocoA (2)]

**Figura 84.** Inserção pontual de venezianas em substituição ao vidro na Fachada Oeste do Edifício Sede; notar também tubulação aparente. Imagem: Alba Bispo, mar/2020.

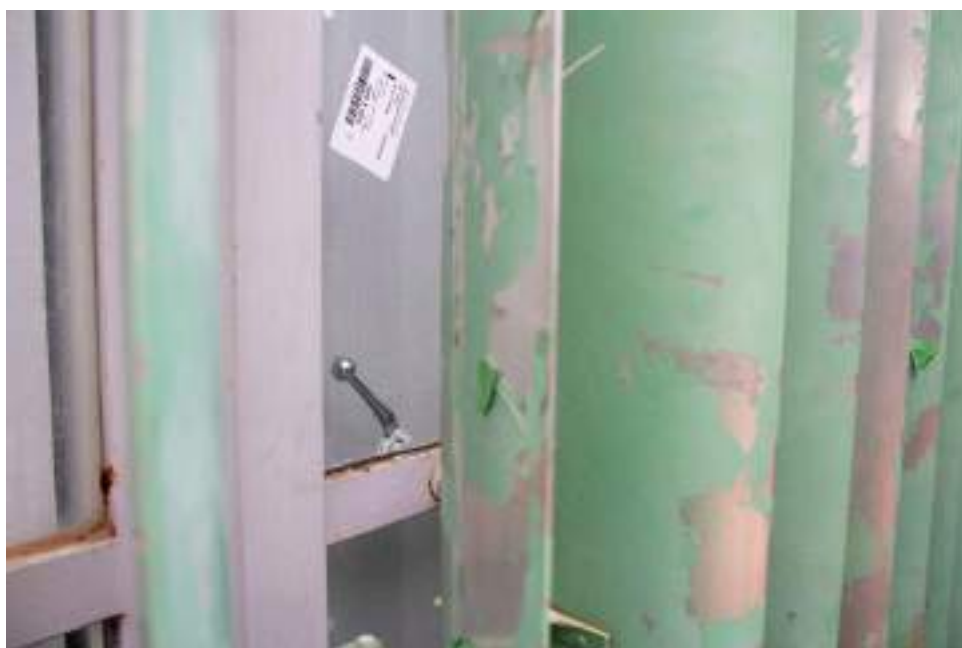
[Brasília\_AB\_mar20\_ES  
PM\_BlocoA (16)]

**Figura 87.** Desgastes da pintura dos brises na Fachada Oeste do Edifício Sede; notar adesivo de vidro recém substituído. Imagem: Alba Bispo, mar/2020.

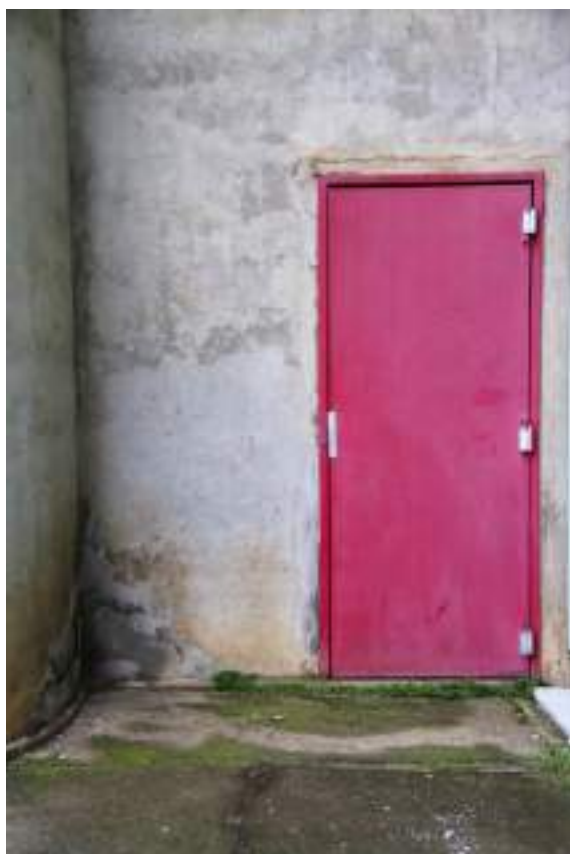
[Brasilia\_AB\_mar20\_ES  
PM\_BlocoA (8)]

**Figura 88.** Umidade localizada junto à saída de emergência do Edifício Sede. Imagem: Alba Bispo, mar/2020.

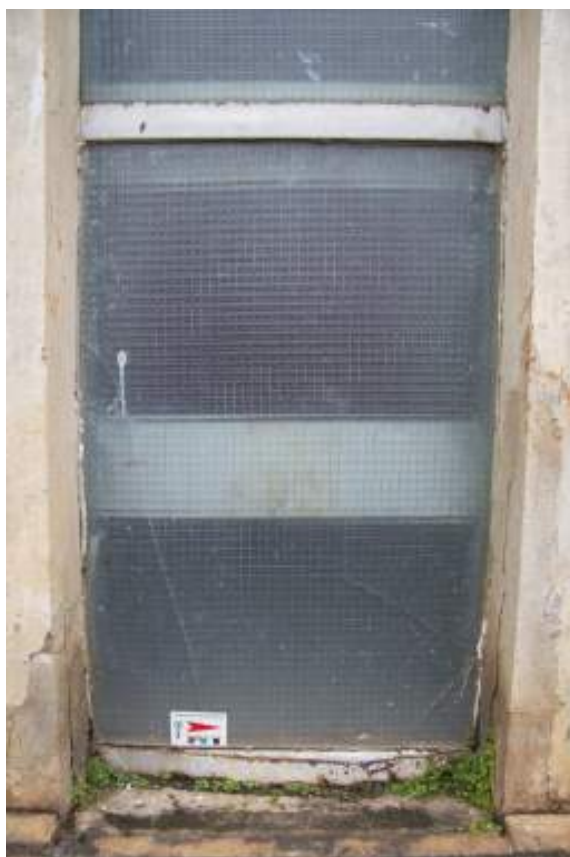
[Brasilia\_AB\_out2019\_E  
SPM\_BlocoA (7)]

**Figura 89.** Vidros trincados na saída de emergência na Fachada Oeste do Edifício Sede. Imagem: Alba Bispo, mar/2020.

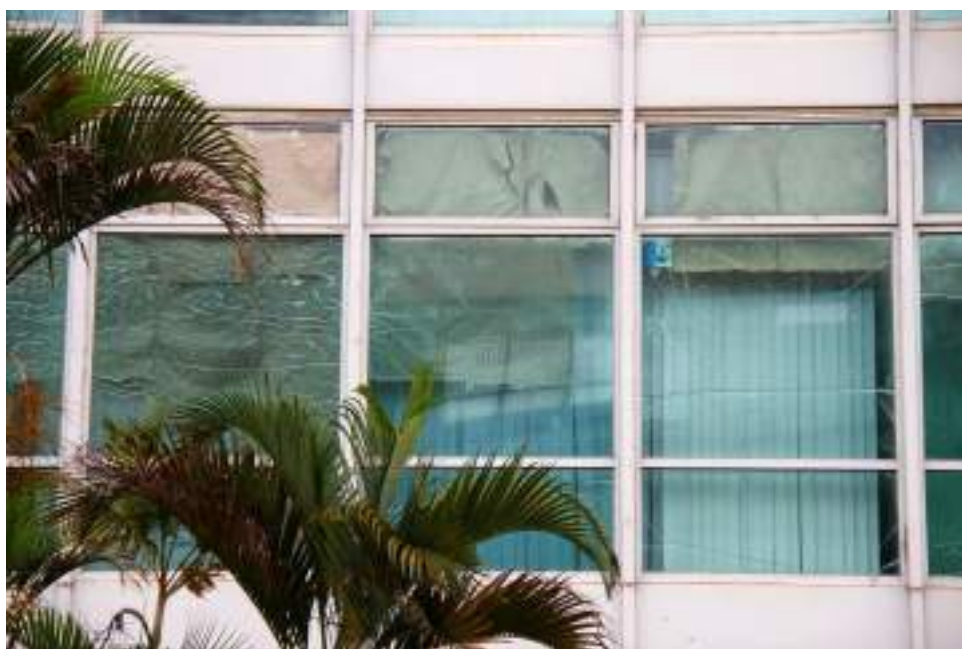
[Brasilia\_AB\_mar20\_ES  
PM\_BlocoA (10)]

**Figura 91.** Adição de papelões e películas com diversidade cromática na Fachada Leste do Edifício Sede. Imagem: Alba Bispo, mar/2020.

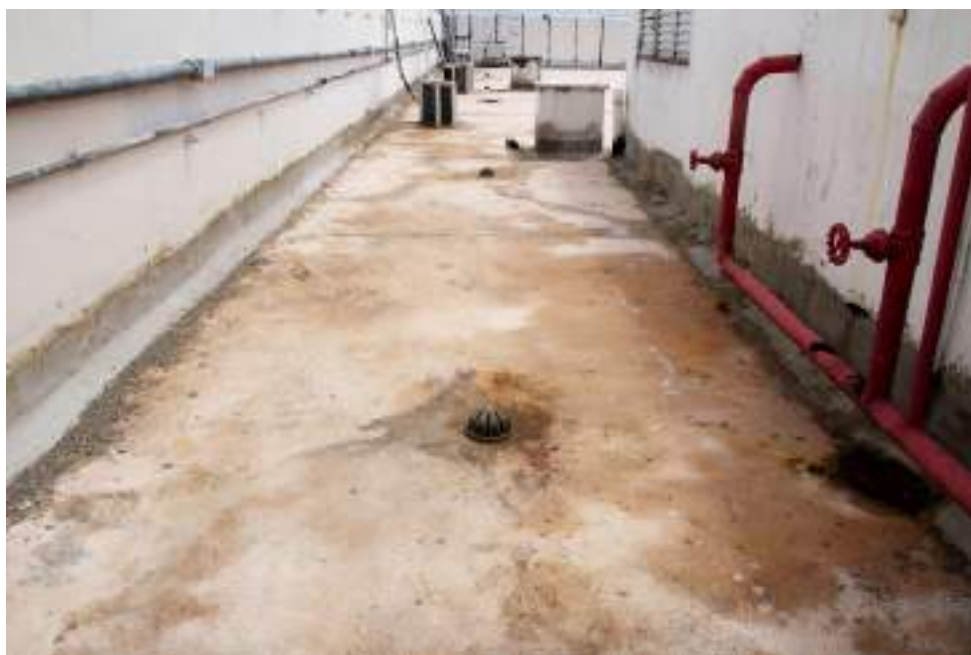
[Brasília\_AB\_mar20\_ES  
PM\_BlocoA (22)]

**Figura 92.** Manchas e sujidades na laje plana impermeabilizada da cobertura e umidade localizada no bloco de caixas d'água do Edifício Sede. Imagem: Alba Bispo, mar/2020.

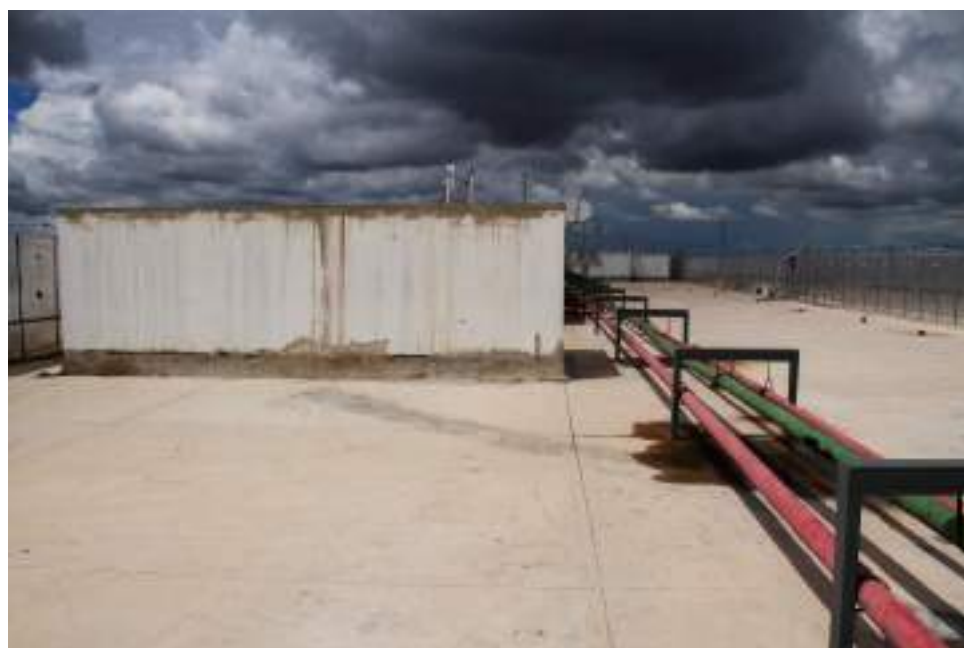
[Brasília\_AB\_mar20\_ES  
PM\_BlocoA (21)]

**Figura 93.** Manchas e sujidades na laje plana impermeabilizada da cobertura e umidade localizada no bloco de caixas d'água do Edifício Sede. Imagem: Alba Bispo, mar/2020.

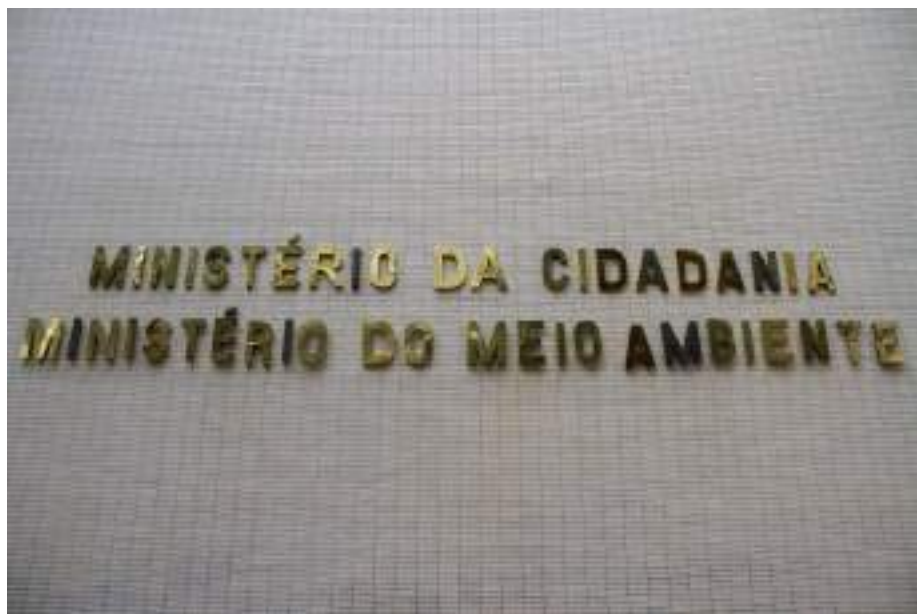
[Brasilia\_AB\_mar20\_ESPM\_BlocoB (4)]

**Figura 94.** Na Fachada Norte do Edifício Sede é possível notar que alguns letreiros de identificação do bloco ministerial estão fora do padrão de identidade visual da Esplanada dos Ministérios. Imagem: Alba Bispo, mar/2020.

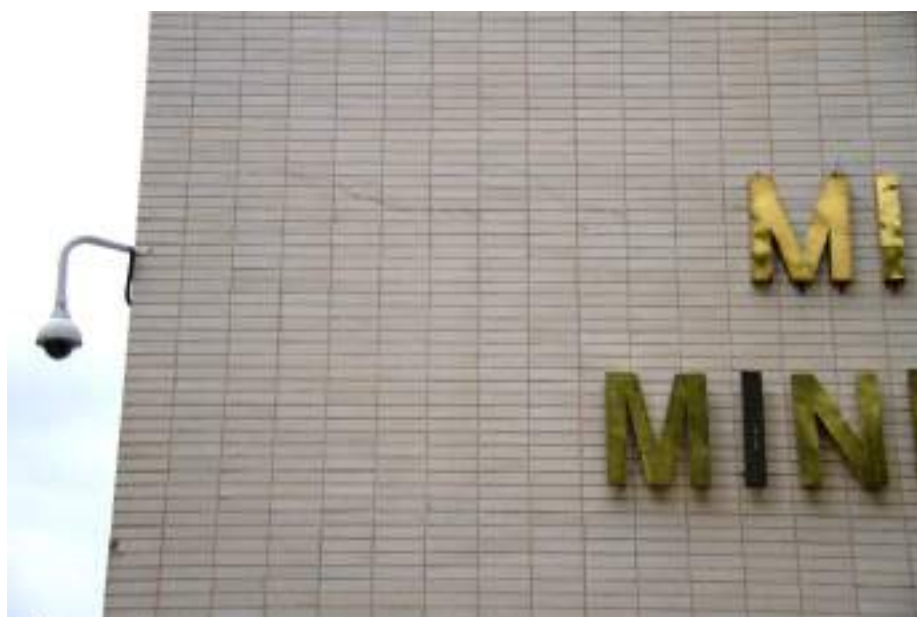
[Brasilia\_AB\_mar20\_ESPM\_BlocoB (5)]

**Figura 95.** Pequena incidência de fissuras entre o térreo e a sobreloja na Fachada Norte do Edifício Sede. Imagem: Alba Bispo, mar/2020.

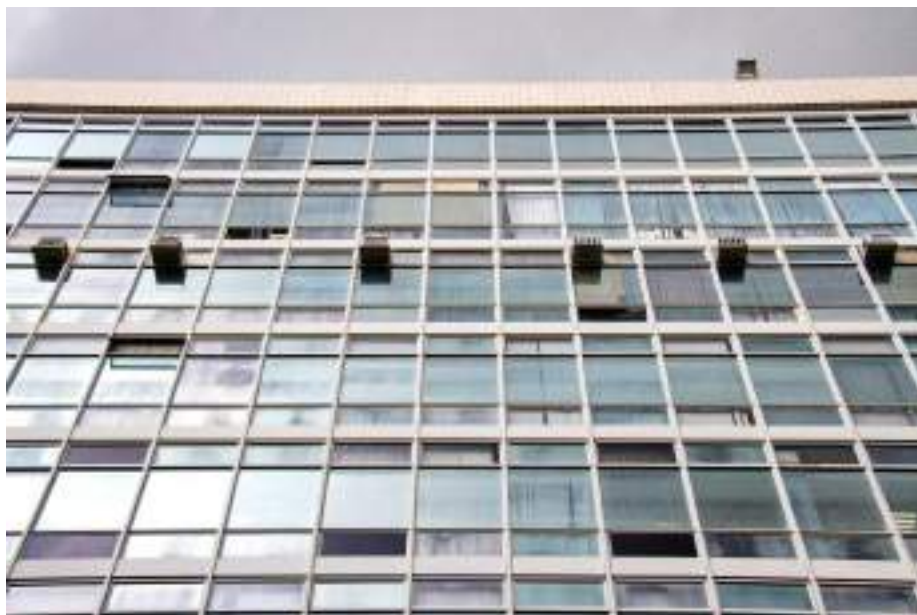
[Brasília\_AB\_mar20\_ESPM\_BlocoB (6)]

Vale destacar os danos físicos e estéticos provocados pela inserção de unidades aparentes de ar-condicionado nas Fachadas Leste e Oeste dos blocos ministeriais, incluindo intersecção dos vidros das esquadrias para passagem de tubos e dutos que projetam pingos de água constantemente na fachada, provocando danos de corrosão nas esquadrias, bem como infiltrações pontuais em lajes, forros e pisos, sobretudo nos andares inferiores. No caso de alguns pavimentos que adotaram sistema de ar-condicionado central com locação das unidades evaporadoras na cobertura é possível observar menor incidência de danos físicos derivados de infiltrações e menor descaracterização estética às fachadas, preservando a unidade compositiva do bem tombado em relação ao projeto original.

**Figura 96.** Adição pontual de unidades de ar-condicionado aparentes na Fachada Leste do Edifício Sede; notar diversidade cromática de películas e papelões. Imagem: Alba Bispo, mar/2020.

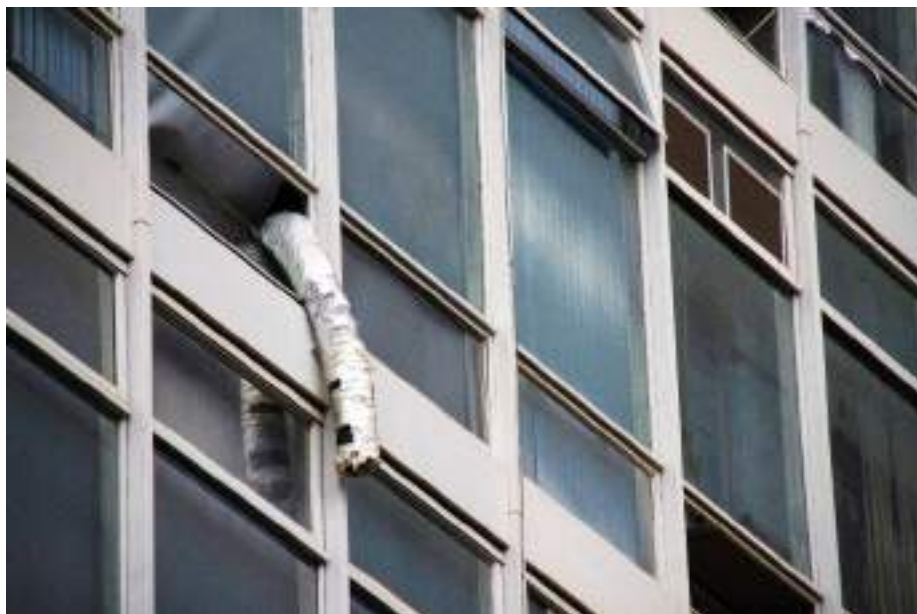
[Brasília\_AB\_mar20\_ESPM\_BlocoB (8)]

**Figura 97.** Adição pontual de venezianas em substituição ao vidro e interferências de elementos não pertencentes à construção original, incluindo tubos que interseccionam esquadrias e dutos que projetam pingos d'água constantemente na fachada, provocando danos de corrosão nas esquadrias e infiltrações pontuais na Fachada Leste do Edifício Sede. Imagem: Alba Bispo, mar/2020.

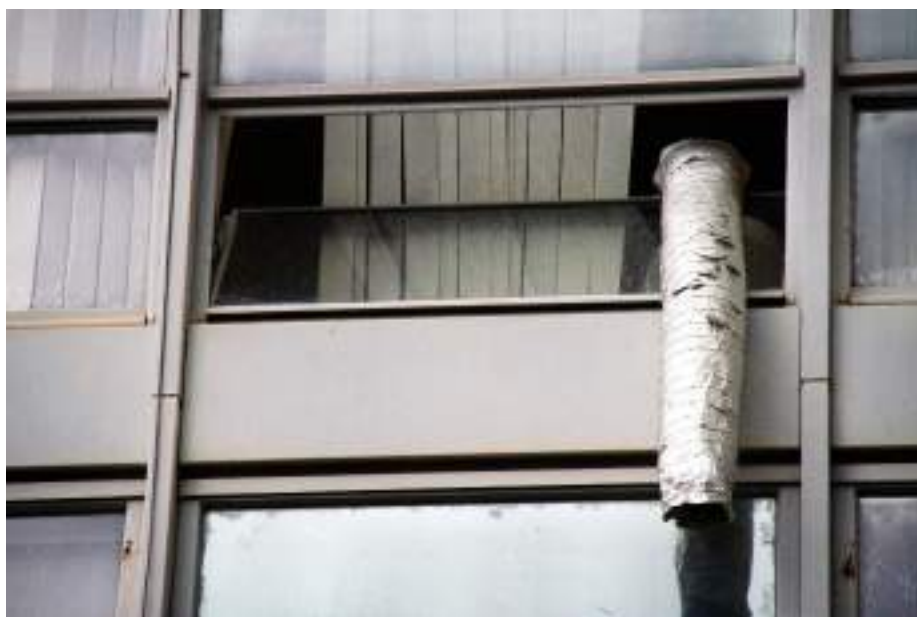
[Brasilia\_AB\_mar20\_ESPM\_BlocoB (7)]

**Figura 98.** Interferências de elementos não pertencentes à construção original, incluindo tubos que interseccionam esquadrias e dutos que projetam pingos d'água constantemente na fachada, provocando danos de corrosão nas esquadrias e infiltrações pontuais na Fachada Leste do Edifício Sede. Imagem: Alba Bispo, mar/2020.

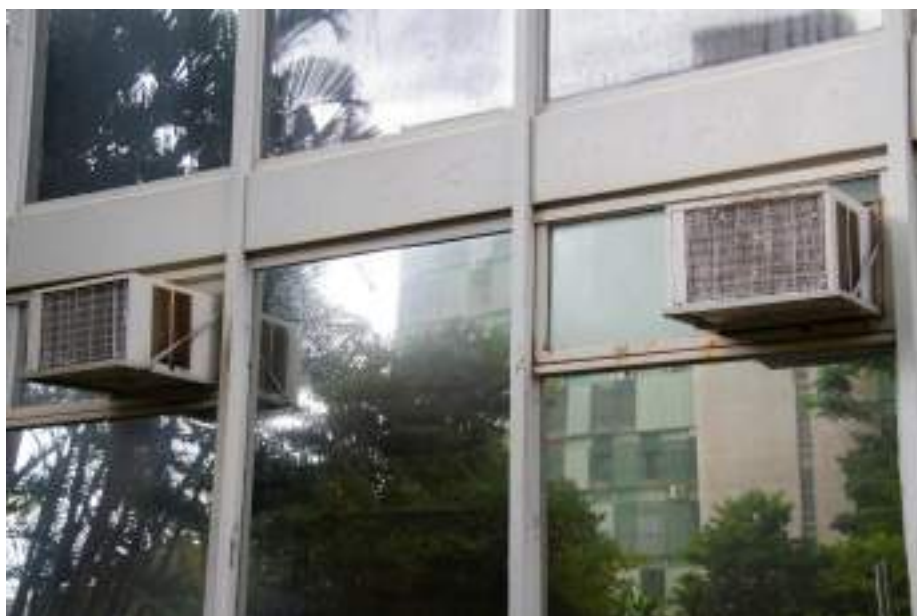
[Brasilia\_AB\_mar20\_ESPM\_BlocoB (9)]

**Figura 99.** Adição pontual de unidades de ar-condicionado aparentes na Fachada Leste do Edifício Sede, incluindo tubos que interseccionam esquadrias e dutos que projetam pingos d'água constantemente na fachada, provocando danos de corrosão nas esquadrias e infiltrações pontuais. Imagem: Alba Bispo, mar/2020.

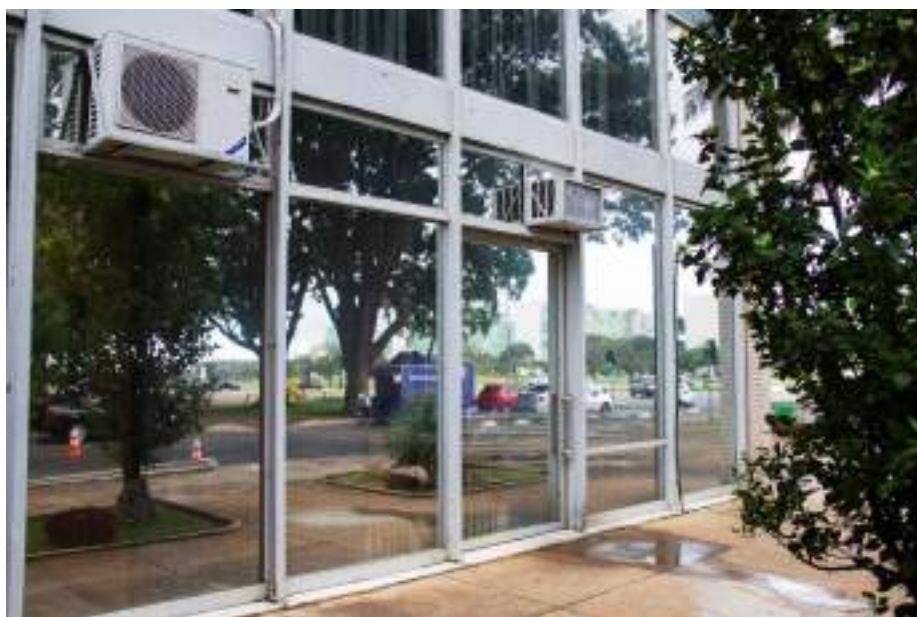
**Figura 100.** Adição de unidades de ar-condicionado aparentes na Fachada Leste do Edifício Sede, incluindo tubos que interseccionam esquadrias e dutos que projetam pingos d'água constantemente na fachada, provocando danos de corrosão nas esquadrias e infiltrações pontuais. Imagem: Alba Bispo, mar/2020.

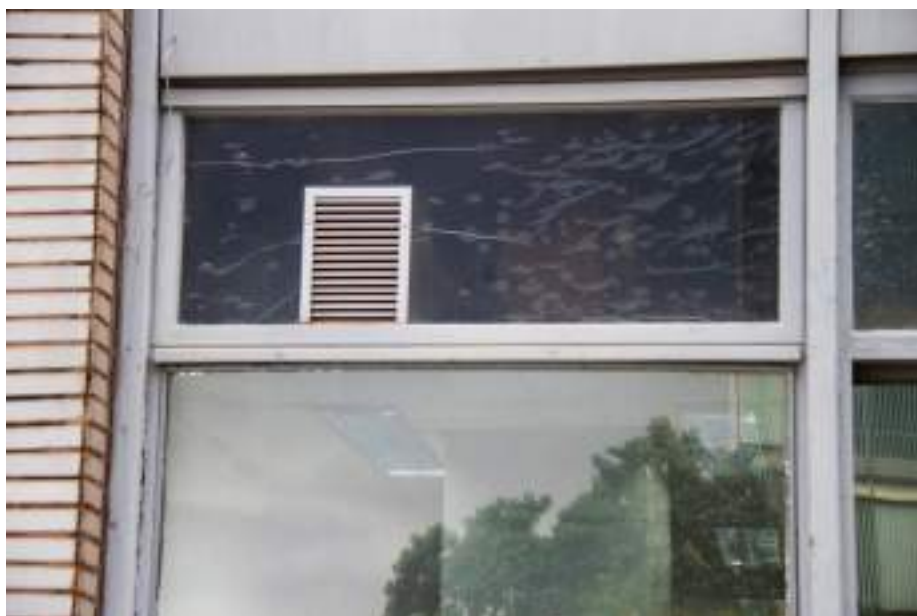
[Brasilia\_AB\_mar20\_ESPM\_BlocoB (10)]

**Figura 101.** Adição pontual de veneziana na Fachada Leste do Edifício Sede, com interferências de elementos não pertencentes à construção original. Imagem: Alba Bispo, mar/2020.

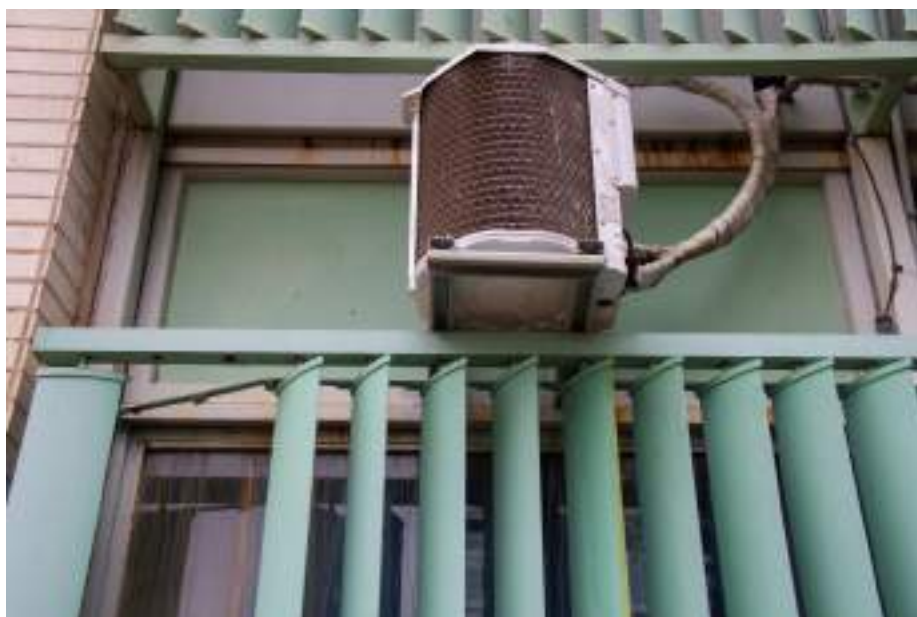
[Brasilia\_AB\_mar20\_ESPM\_BlocoB (11)]

**Figura 102.** Adição de unidades de ar-condicionado aparentes na Fachada Oeste do Edifício Sede, incluindo tubos que interseccionam esquadrias e dutos que projetam pingos d'água constantemente na fachada, provocando danos de corrosão nas esquadrias e infiltrações pontuais; notar supressão pontual de brises. Imagem: Alba Bispo, mar/2020.

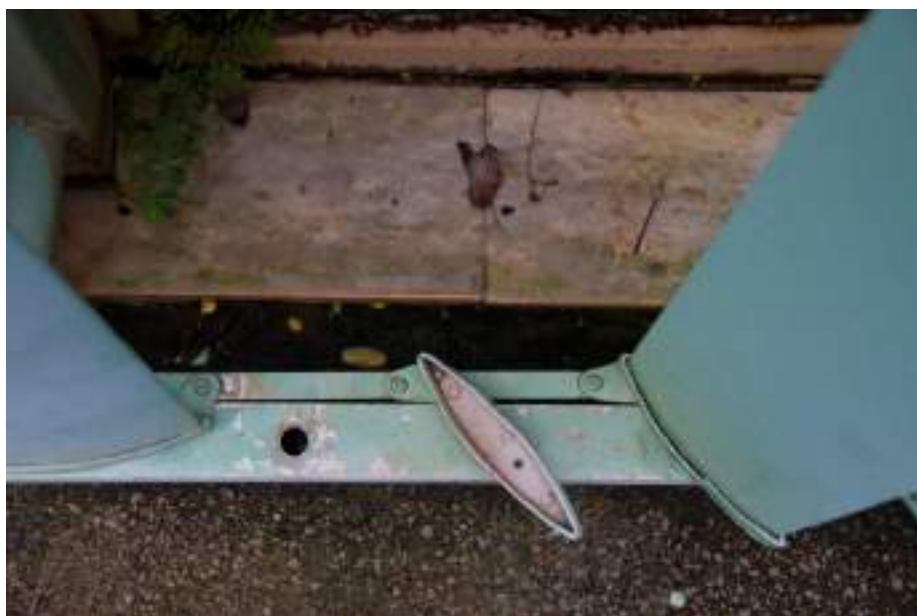
[Brasilia\_AB\_mar20\_ESPM\_BlocoB (13)]

**Figura 103.** Detalhe da supressão pontual de brises na Fachada Oeste do Edifício Sede. Imagem: Alba Bispo, mar/2020.

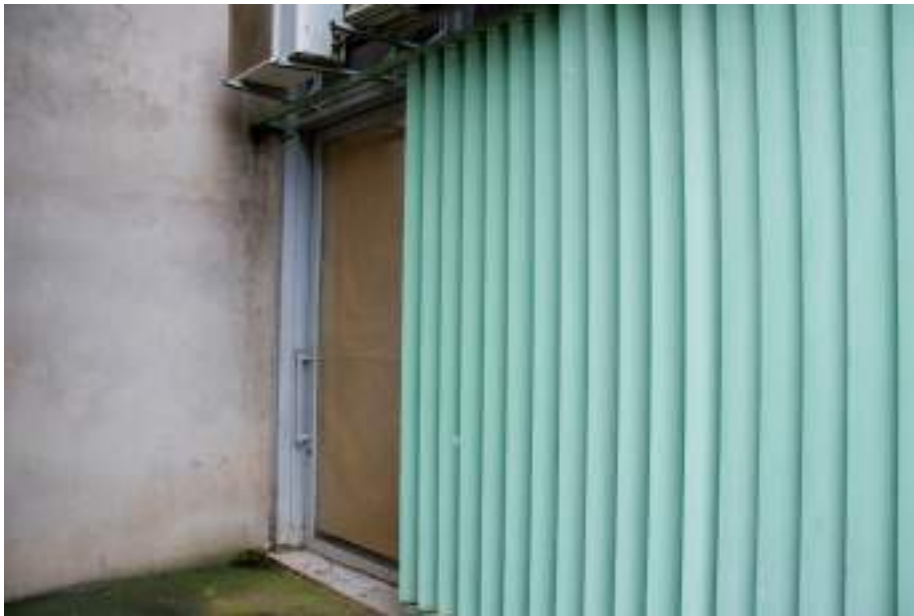
[Brasilia\_AB\_mar20\_ESPM\_BlocoB (12)]

**Figura 104.** Supressão pontual de brises na Fachada Oeste do Edifício Sede; notar umidade localizada derivada das unidades de ar-condicionado aparentes. Imagem: Alba Bispo, mar/2020.

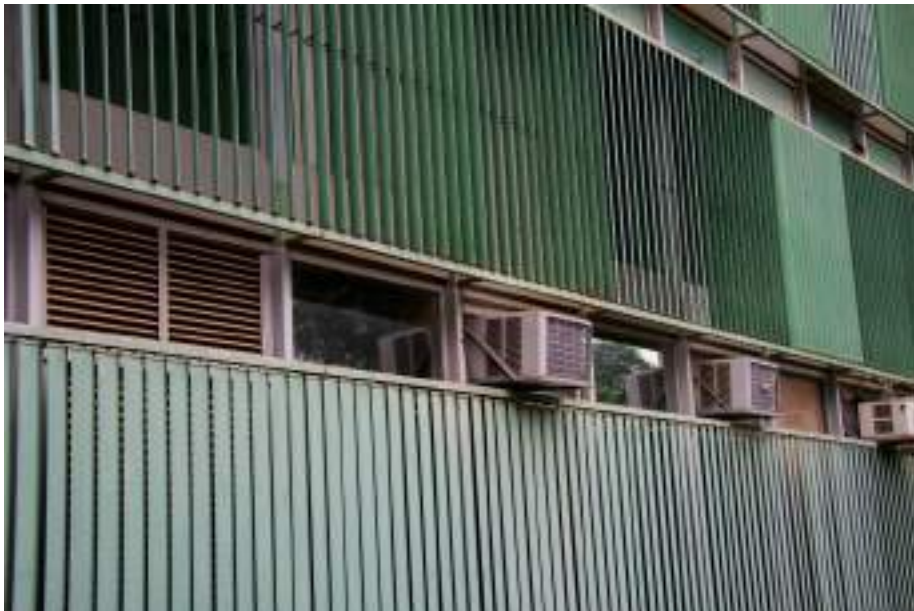
[Brasilia\_AB\_mar20\_ESPM\_BlocoB (18)]

**Figura 105.** Variedade cromática de películas; adição pontual de venezianas em substituição ao vidro, papelões e unidades de ar-condicionado aparentes na Fachada Oeste do Edifício Sede. Imagem: Alba Bispo, mar/2020.

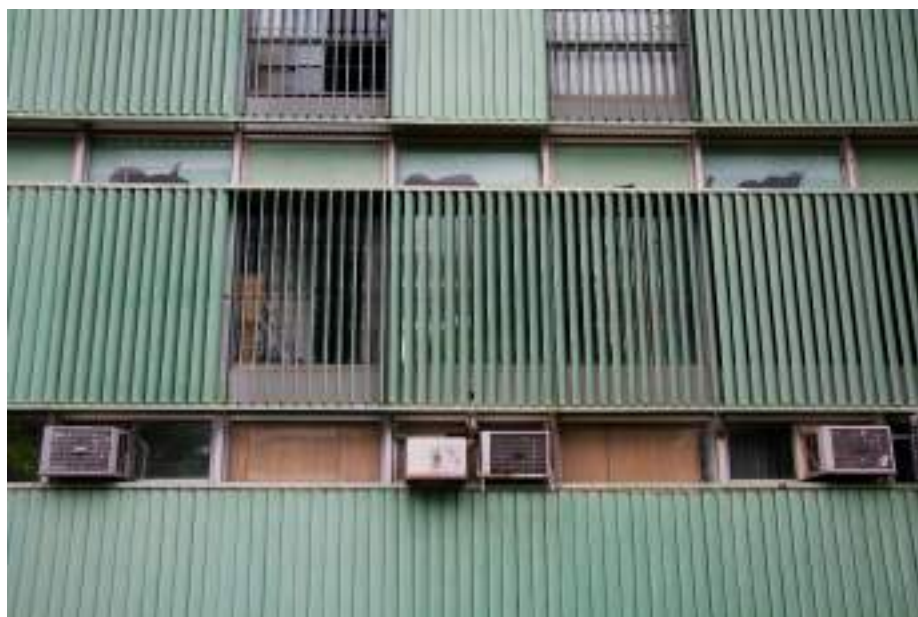
[Brasilia\_AB\_mar20\_ESPM\_BlocoB (15)]

**Figura 106.** Desgaste de películas; adição de papelões e unidades de ar-condicionado aparentes na Fachada Oeste do Edifício Sede. Imagem: Alba Bispo, mar/2020.

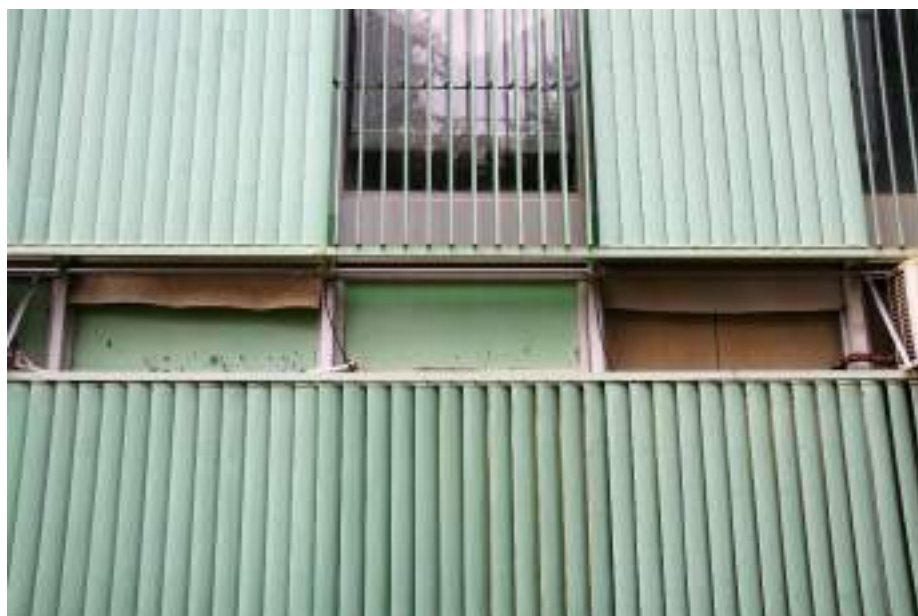
[Brasilia\_AB\_mar20\_ESPM\_BlocoB (16)]

**Figura 107.** Desgaste de películas; adição de papelões na Fachada Oeste do Edifício Sede. Imagem: Alba Bispo, mar/2020.

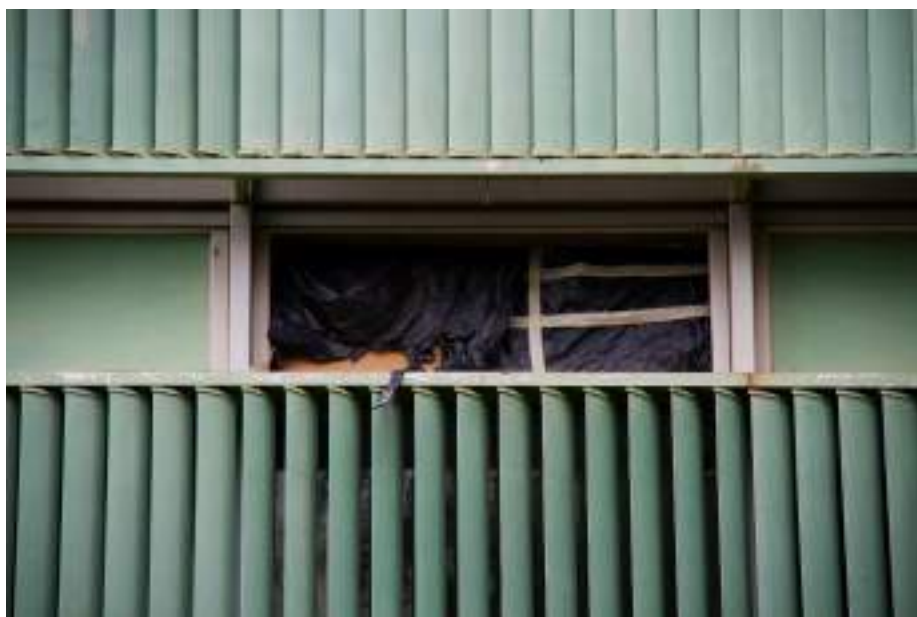
[Brasilia\_AB\_mar20\_ESPM\_BlocoB (14)]

**Figura 108.** Substituição de esquadria em função de adição de unidades de ar-condicionado aparentes na Fachada Oeste do Edifício Sede. Imagem: Alba Bispo, mar/2020.

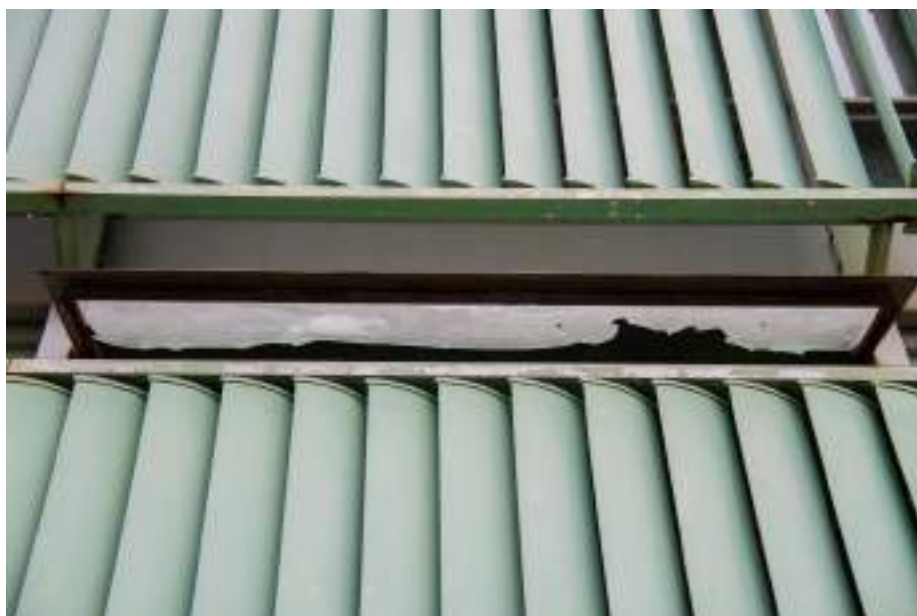
[Brasilia\_AB\_mar20\_ESPM\_BlocoB (23)]

**Figura 109.** Desgaste de película e oxidação em esquadria na Fachada Oeste do Edifício Sede. Imagem: Alba Bispo, mar/2020.

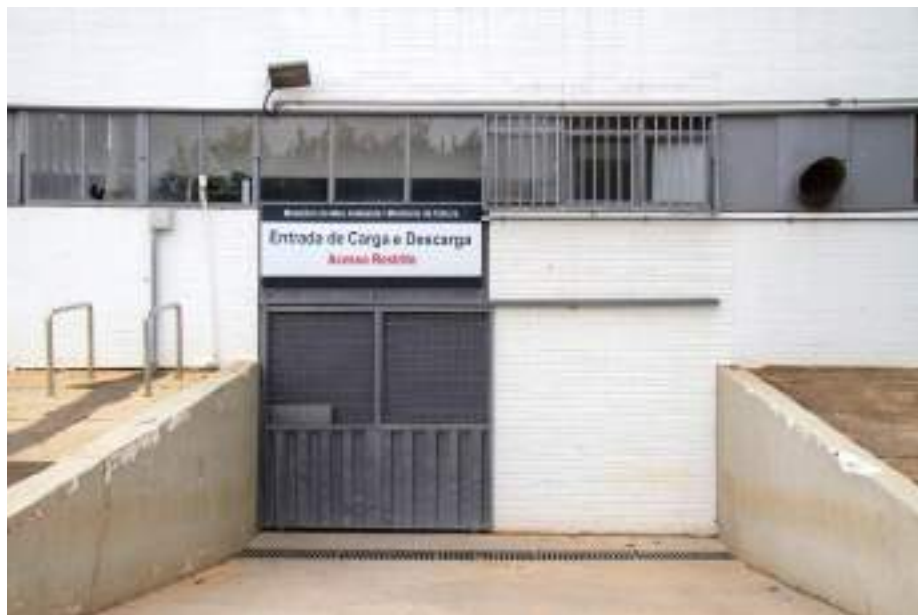
[Brasilia\_AB\_mar20\_ESPM\_BlocoB (19)]

**Figura 110.** Adição de elementos não pertencentes à construção original ou espúrios, tais como dutos de exaustão e grades na Fachada Sul, no subsolo, próximo à entrada de carga e descarga do Edifício Sede. Imagem: Alba Bispo, mar/2020.

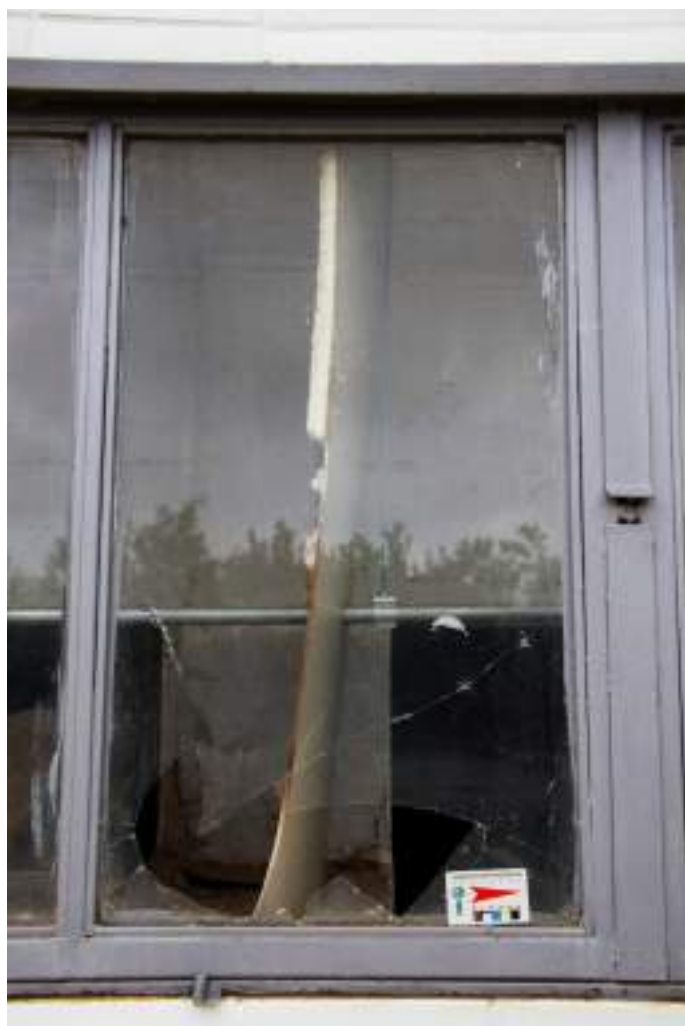
[Brasília\_AB\_mar20\_ESPM\_BlocoB (21)]

**Figura 111.** Vidro quebrado em esquadria na Fachada Sul, no subsolo, próximo à entrada de carga e descarga do Edifício Sede. Imagem: Alba Bispo, mar/2020.

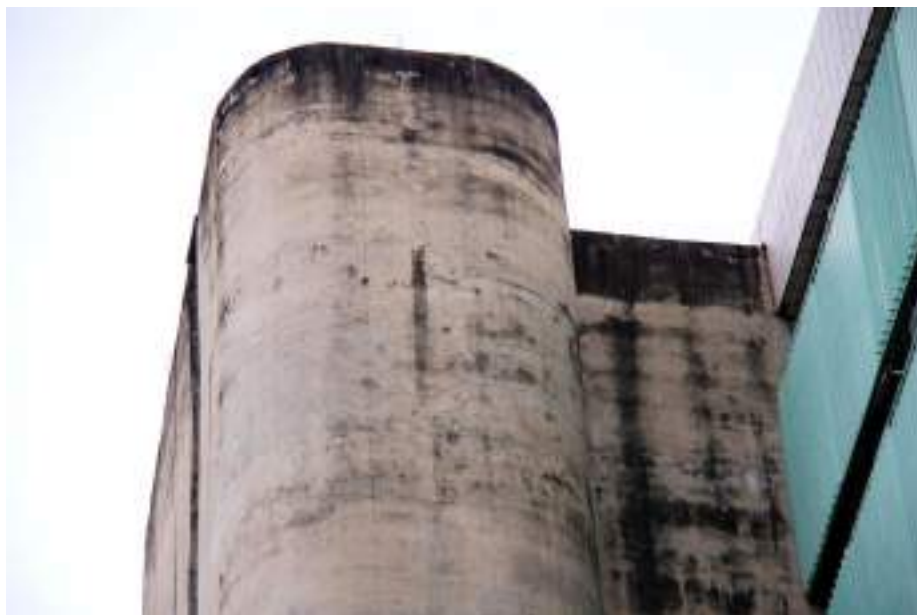
[Brasília\_AB\_mar20\_ESPM\_BlocoB (22)]

**Figura 112.** Umidade localizada com sujidades nas escadas de emergência da Fachada Oeste do Edifício Sede. Imagem: Alba Bispo, mar/2020.

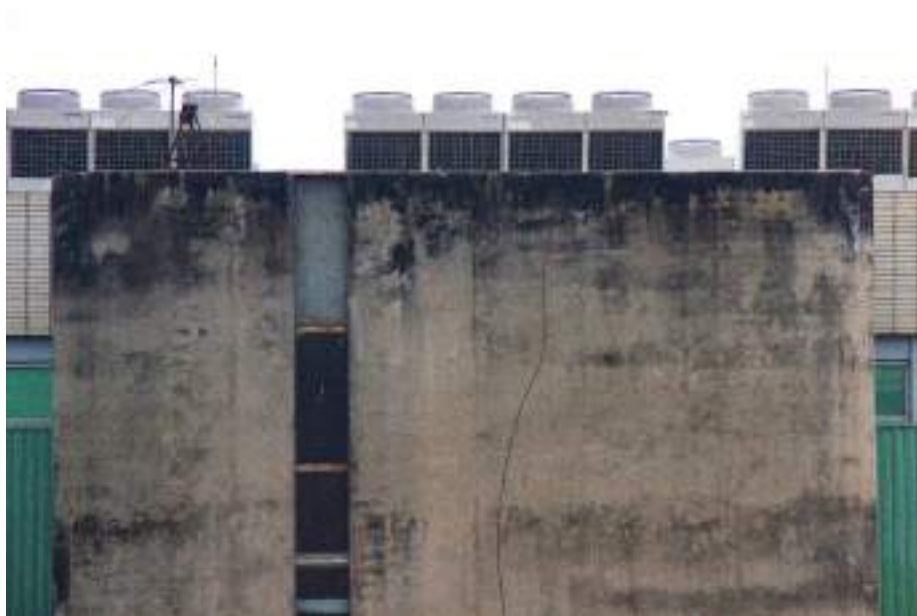
[Brasilia\_AB\_mar20\_ESPM\_BlocoB (17)]

**Figura 113.** Umidade localizada com sujidades nas escadas de emergência da Fachada Oeste do Edifício Sede; notar oxidação das esquadrias. Imagem: Alba Bispo, mar/2020.
