## SUMÁRIO

| <b>3. UNIVERSO 1: CONJUNTO DA ESPLANADA DOS MINISTÉRIOS E ANEXOS .....</b> | <b>12</b> |

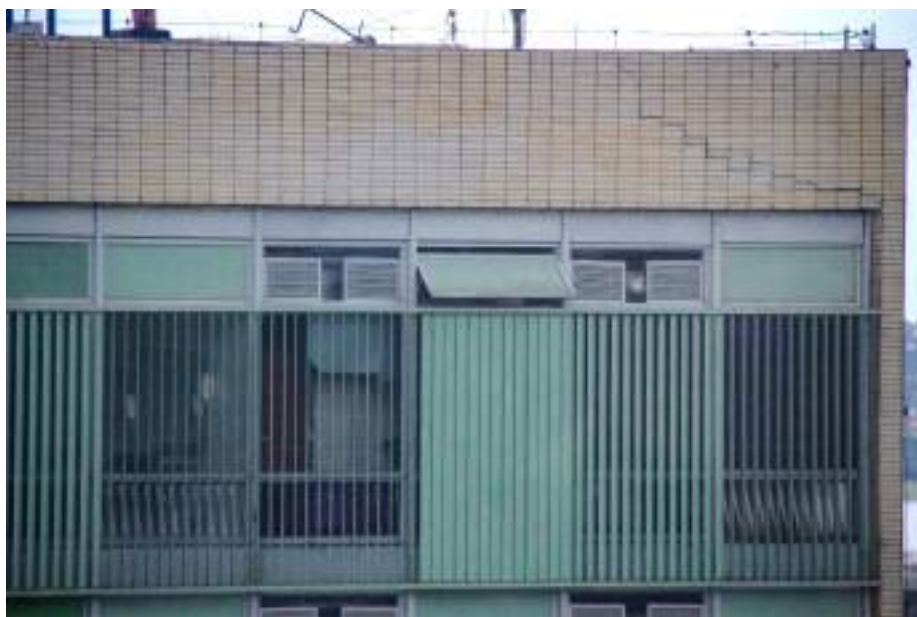
[Brasilia\_AB\_mar20\_ESPM\_BlocoB (1)]

**Figura 114.** Trincas na platibanda, na extremidade da Fachada Oeste do Edifício Sede. Imagem: Alba Bispo, mar/2020.

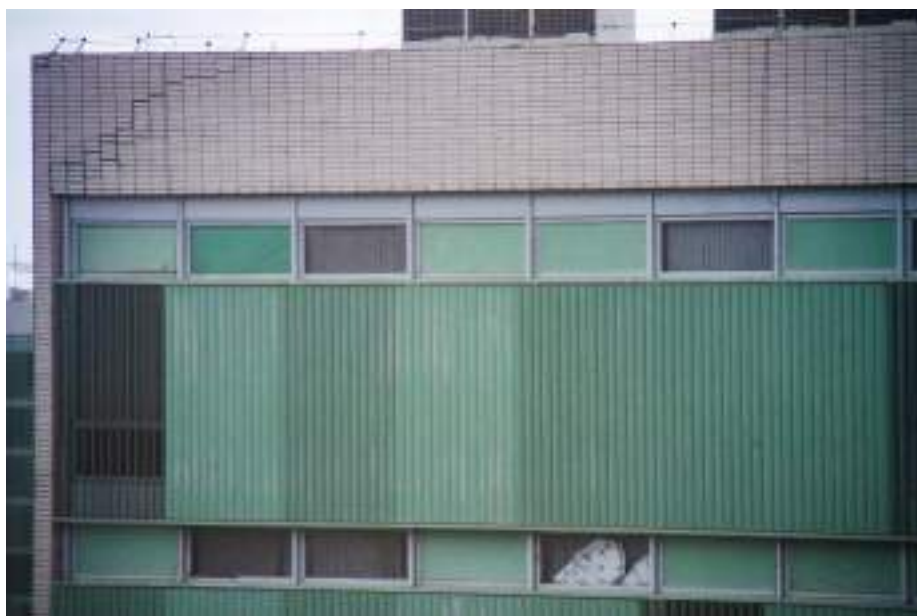
[Brasilia\_AB\_mar20\_ESPM\_BlocoB (2)]

**Figura 115.** Trincas na platibanda, na extremidade da Fachada Oeste do Edifício Sede. Imagem: Alba Bispo, mar/2020.

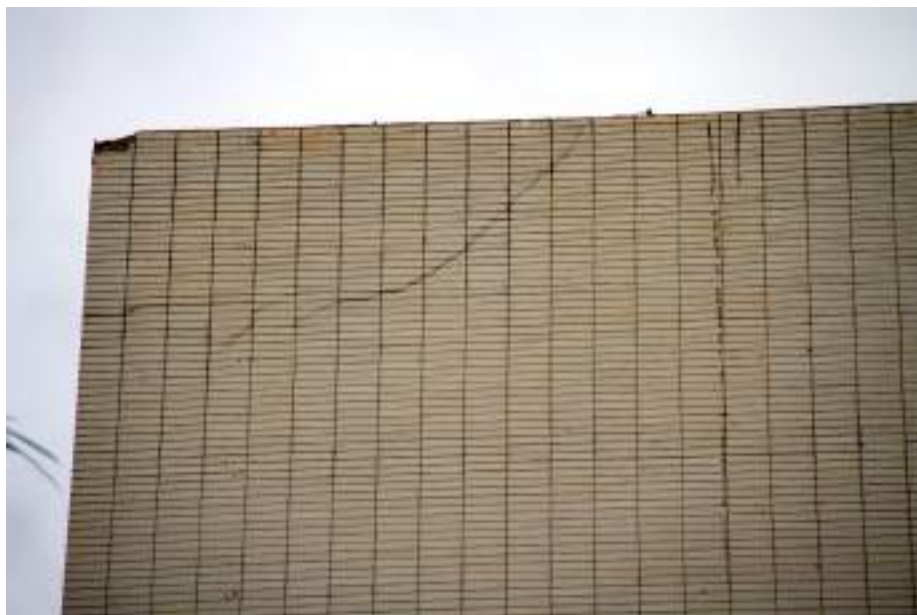
[Brasilia\_AB\_mar20\_ESPM\_BlocoB (3)]

**Figura 116.** Trincas na platibanda, na extremidade da Fachada Oeste do Edifício Sede. Imagem: Alba Bispo, mar/2020.

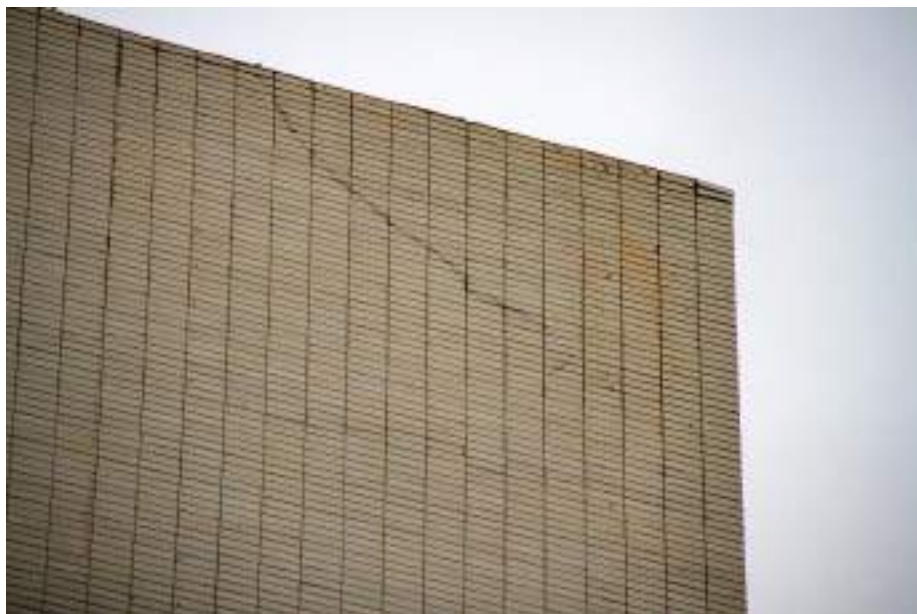
[Brasilia\_AB\_mar20\_ESPM\_BlocoB (24)]

**Figura 117.** Trincas na platibanda, na extremidade da Fachada Oeste do Edifício Sede. Imagem: Alba Bispo, mar/2020.

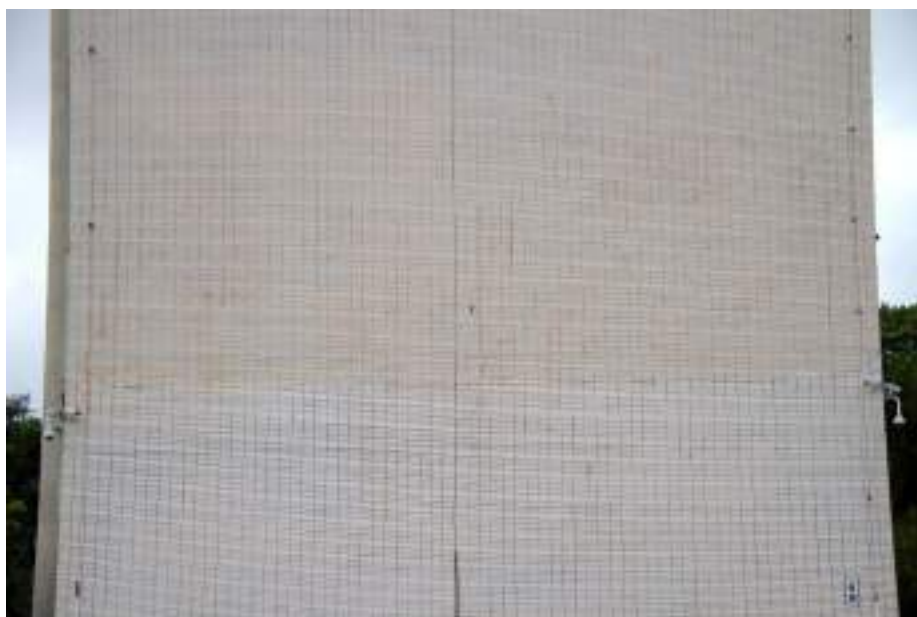
[Brasilia\_AB\_mar20\_ESPM\_BlocoB (25)]

**Figura 118.** Alteração cromática no revestimento cerâmico da Fachada Sul do Edifício Sede. Imagem: Alba Bispo, mar/2020.

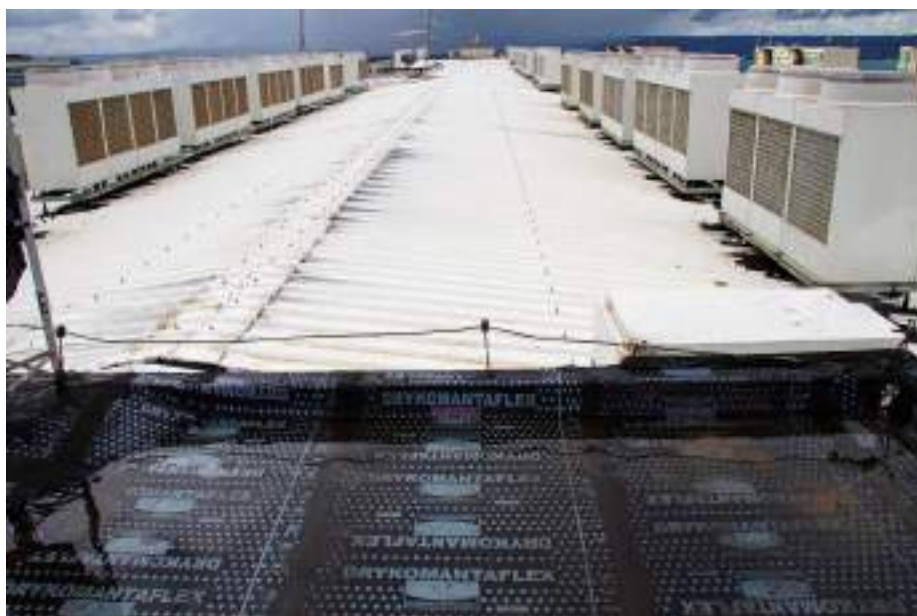
[Brasília\_AB\_mar20\_ESPM\_BlocoB (20)]

**Figura 119.** Visão geral da cobertura do Edifício Sede com obra de impermeabilização; notar locação das unidades condensadoras e passarelas metálicas para circulação na cobertura que apresenta bom estado de conservação. Imagem: Alba Bispo, mar/2020.

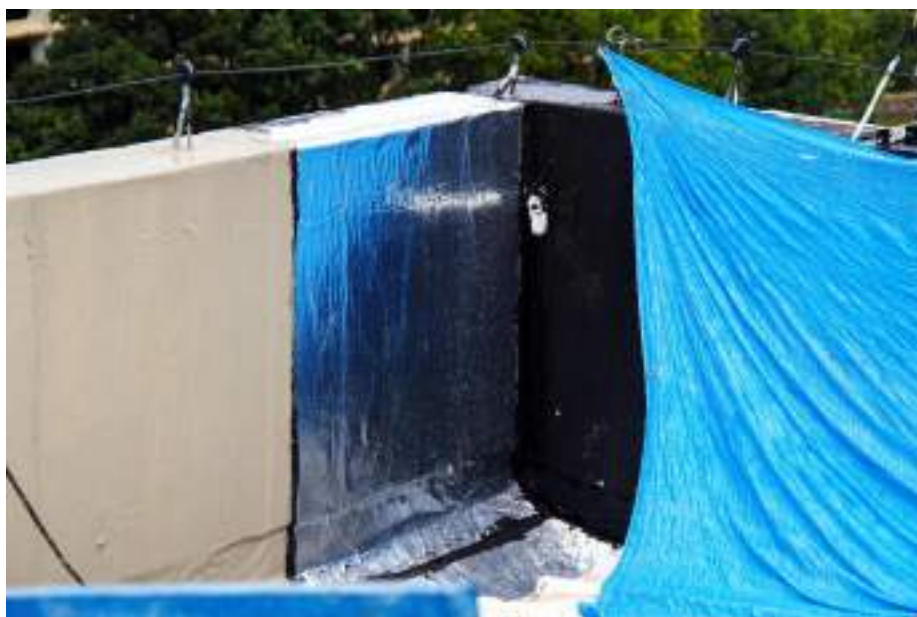
[Brasília\_AB\_mar20\_ESPM\_BlocoB (26)]

**Figura 120.** Adição de reboco e manta de impermeabilização na área da calha e platibanda, junto à extremidade da Fachada Sul do Edifício Sede. Imagem: Alba Bispo, mar/2020.

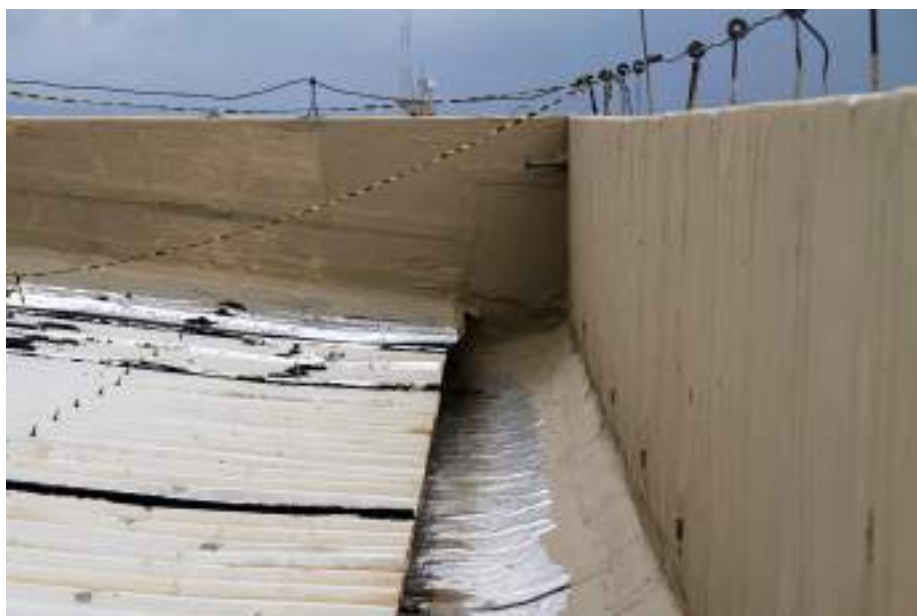
[Brasilia\_AB\_mar20\_ESPM\_BlocoB (27)]

**Figura 121.** Obra de impermeabilização na área da calha e platibanda do Edifício Sede. Imagem: Alba Bispo, mar/2020.

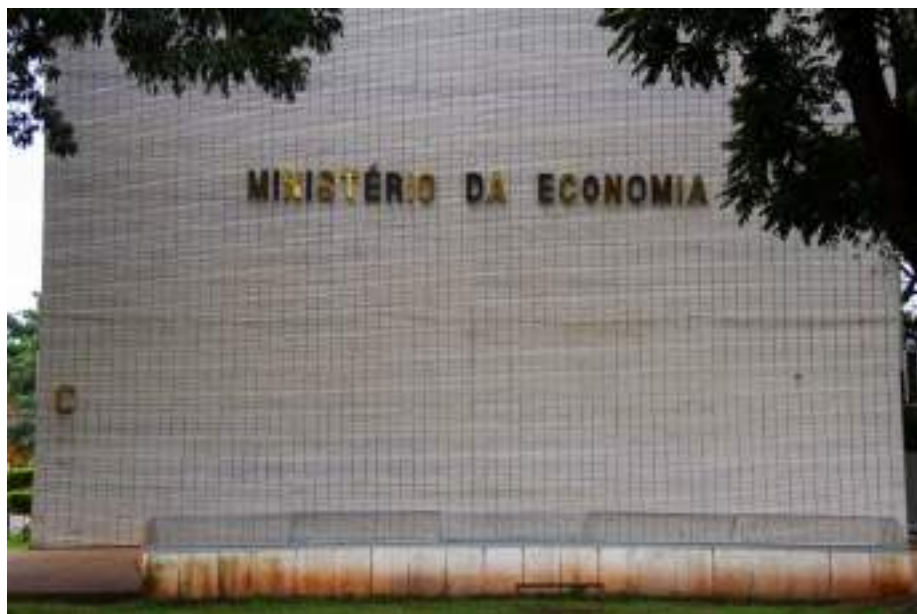
[Brasilia\_AB\_mar20\_ESPM\_BlocoB (28)]

**Figura 122.** Degradação material com destacamento de placas cerâmicas, umidade localizada e incidência de fissuras entre o térreo e a sobreloja, na Fachada Norte do Edifício Sede. Imagem: Alba Bispo, mar/2020.

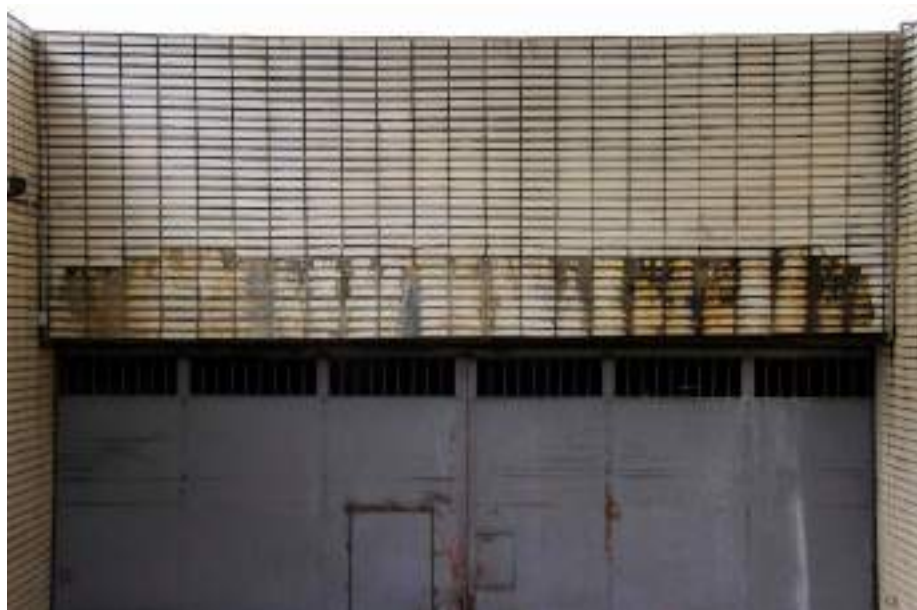
[Brasilia\_AB\_mar2019\_ESPM\_BlocoC (1)]

**Figura 123.** Degradação material com destacamento de placas cerâmicas, umidade localizada, grande incidência de fissuras, trincas e rachaduras na entrada do acesso veicular do Edifício Sede. Imagem: Alba Bispo, mar/2020.

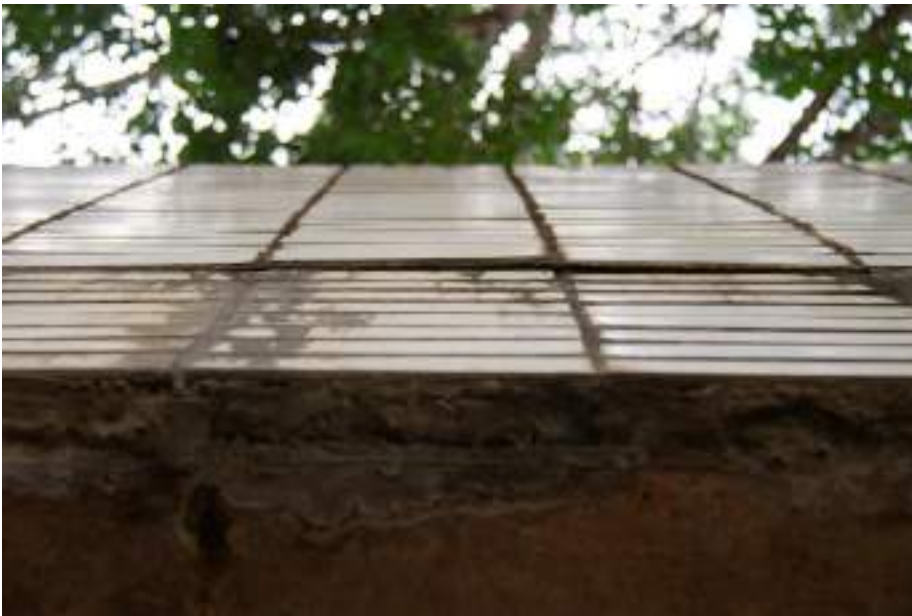
[Brasilia\_AB\_mar2019\_ESPM\_BlocoC (4)]

**Figura 124.** Detalhe do destacamento de placas cerâmicas na entrada do acesso veicular do Edifício Sede. Imagem: Alba Bispo, mar/2020.

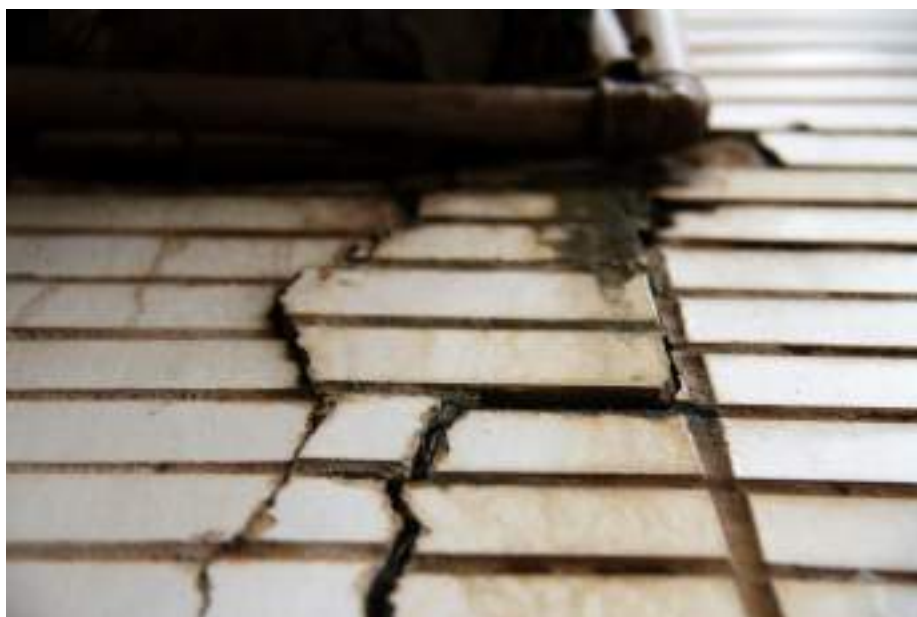
[Brasilia\_AB\_mar2019\_ESPM\_BlocoC (3)]

**Figura 126.** Detalhe do  
destacamento de placas  
cerâmicas na entrada do acesso  
veicular do Edifício Sede.  
Imagem: Alba Bispo,  
mar/2020.

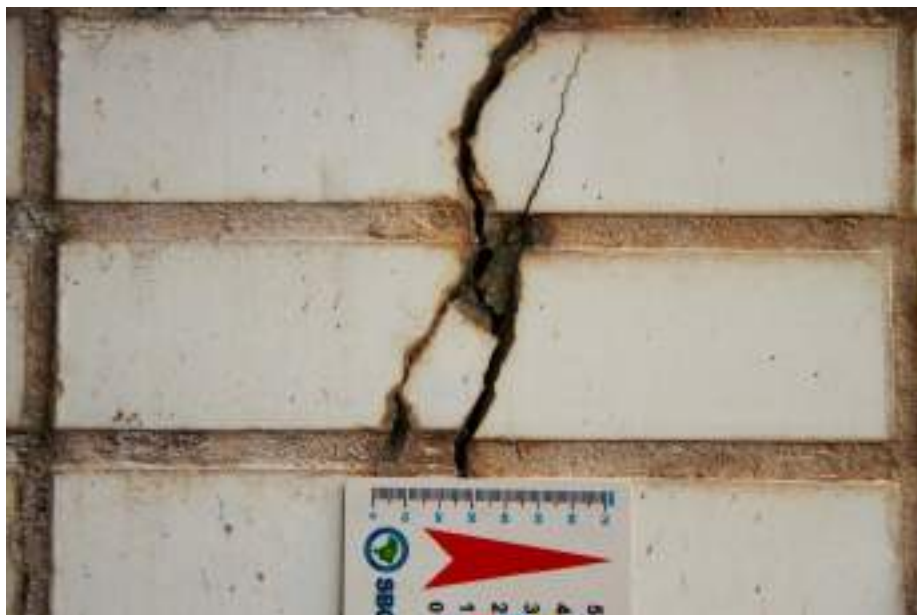
[Brasilia\_AB\_mar2019\_ESPM  
\_BlocoC (7)]

**Figura 128.** Detalhe das fissuras, trincas e rachaduras na entrada do acesso veicular do Edifício Sede. Imagem: Alba Bispo, mar/2020.

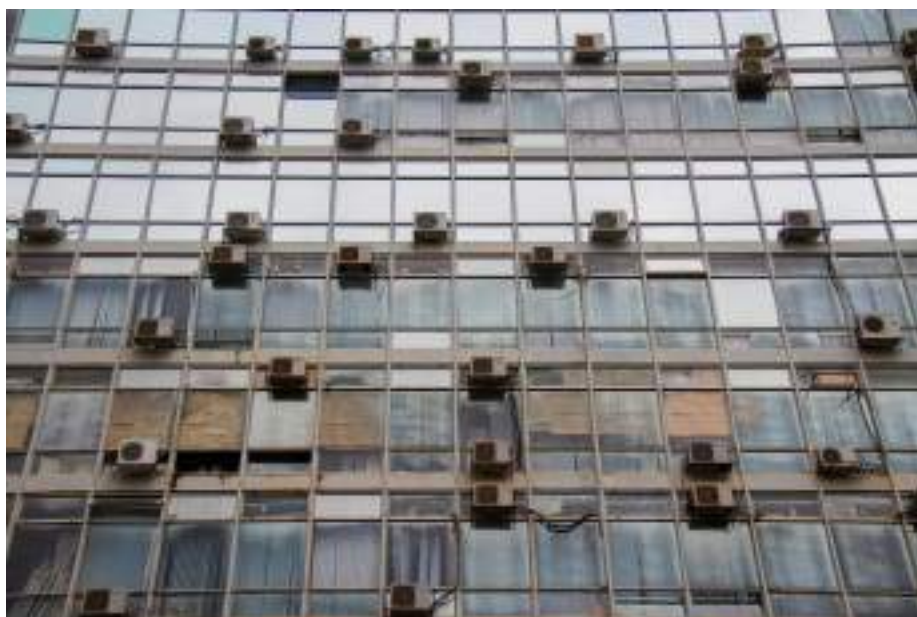
[Brasilia\_AB\_mar2019\_ESPM\_BlocoC (8)]

**Figura 130.** Adição de papelões e unidades de ar-condicionado aparentes na Fachada Leste do Edifício Sede, incluindo tubos que interseccionam esquadrias e dutos que projetam pingos d'água constantemente na fachada, provocando danos de corrosão nas esquadrias e infiltrações pontuais. Imagem: Alba Bispo, mar/2020.

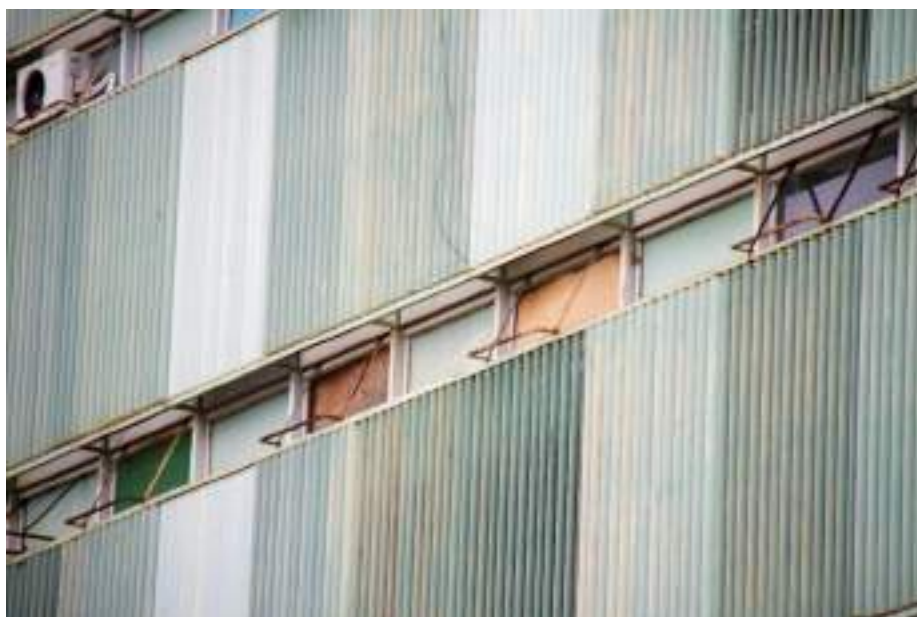
[Brasília\_AB\_mar2019\_ESPM\_BlocoC (14)]

**Figura 132.** Alteração cromática das películas de proteção na Fachada Oeste do Edifício Sede; notar oxidação dos suportes para unidades de ar-condicionado aparentes. Imagem: Alba Bispo, mar/2020.

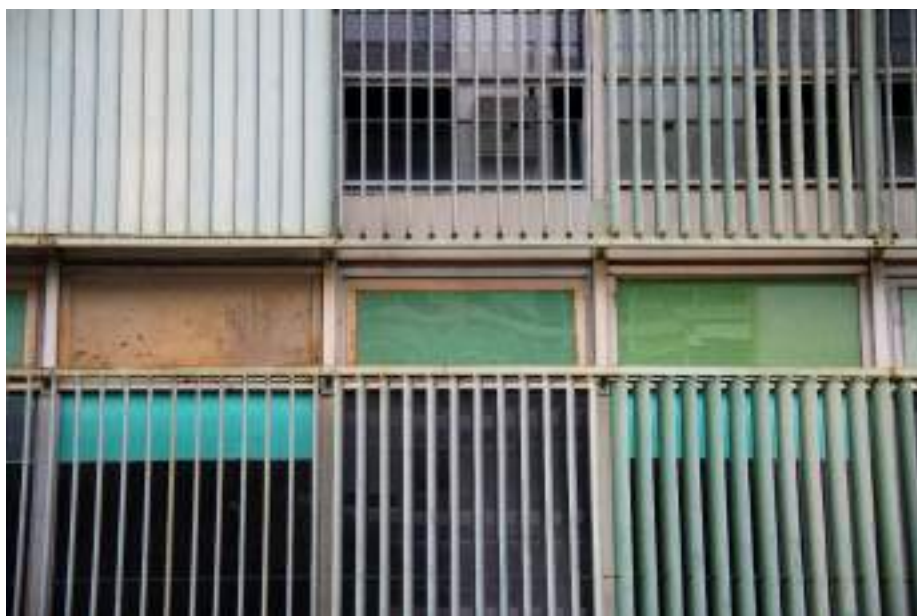
[Brasilia\_AB\_mar2019\_ESPM\_BlocoC (10)]

**Figura 133.** Oxidação de esquadrias e brises; degradação material com alteração cromática das películas de proteção. Imagem: Alba Bispo, mar/2020.

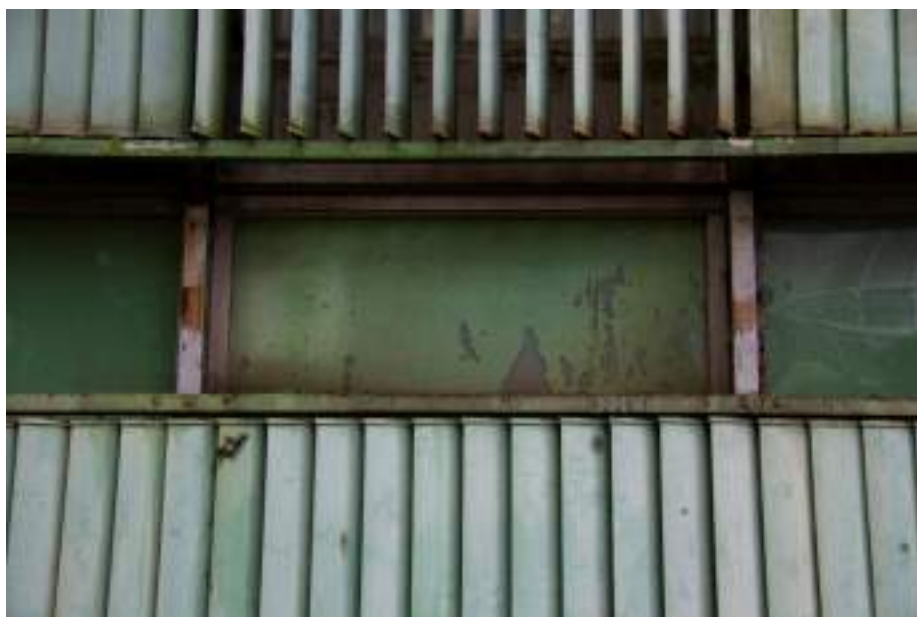
[Brasilia\_AB\_mar2019\_ESPM\_BlocoC (12)]

**Figura 134.** Degradação material com descascamento da pintura dos brises; oxidação de brises e esquadrias; películas desgastadas. Imagem: Alba Bispo, mar/2020.

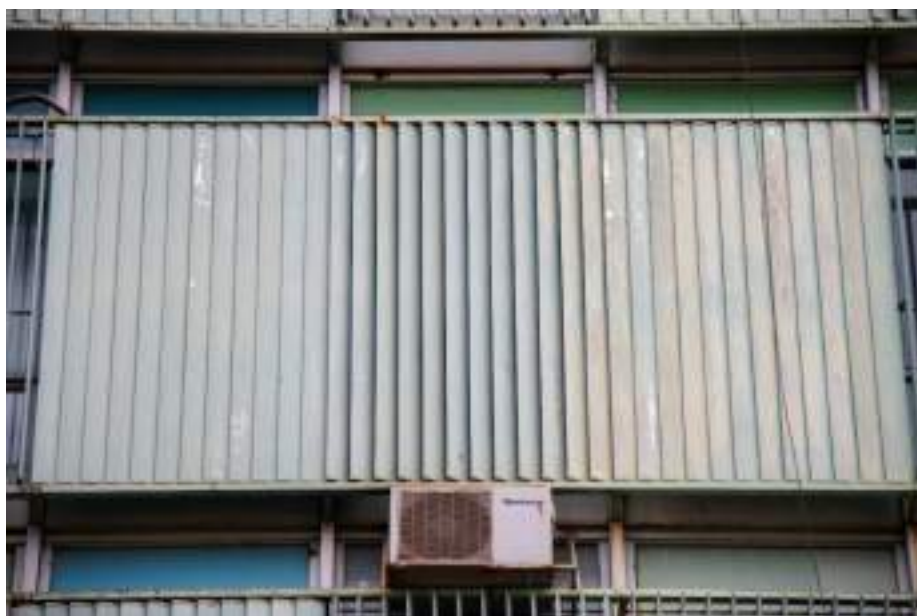
[Brasilia\_AB\_mar2019\_ESPM\_BlocoC (13)]

**Figura 135.** Diversidade cromática de películas de proteção; degradação material com descascamento da pintura dos brises. Imagem: Alba Bispo, mar/2020.

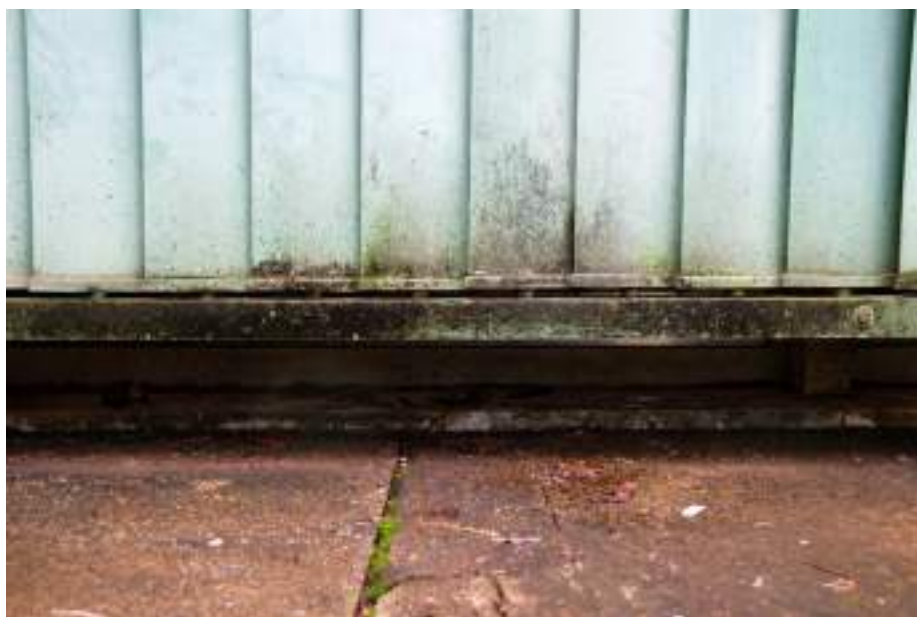
[Brasilia\_AB\_mar2019\_ESPM\_BlocoC (11)]

**Figura 136.** Umidade localizada, sujidades e oxidação dos brises, sobretudo no térreo da Fachada Oeste. Imagem: Alba Bispo, mar/2020.

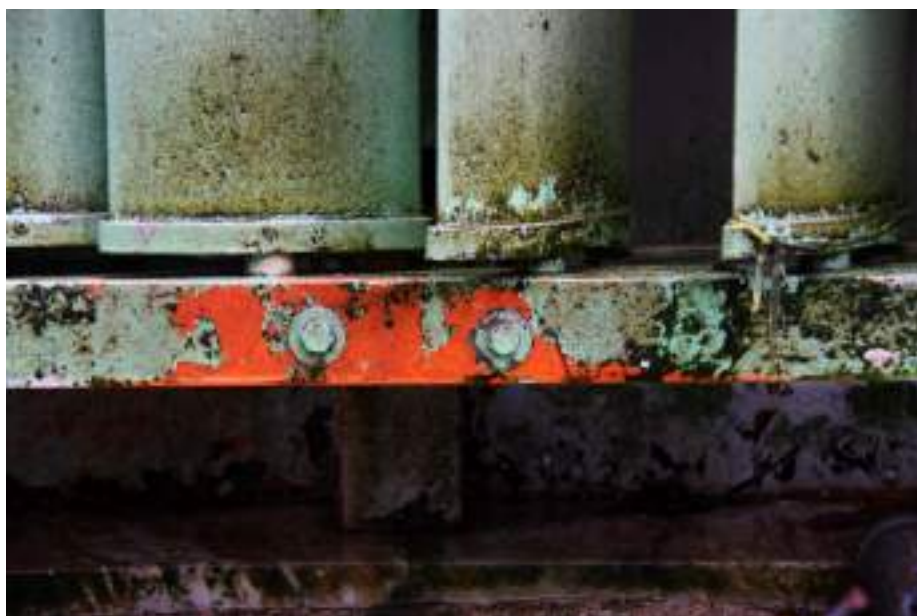
[Brasilia\_AB\_mar2019\_ESPM\_BlocoC (16)]

**Figura 137.** Umidade localizada, sujidades, oxidação e degradação material com desgastes na pintura dos brises, sobretudo no térreo da Fachada Oeste. Imagem: Alba Bispo, mar/2020.

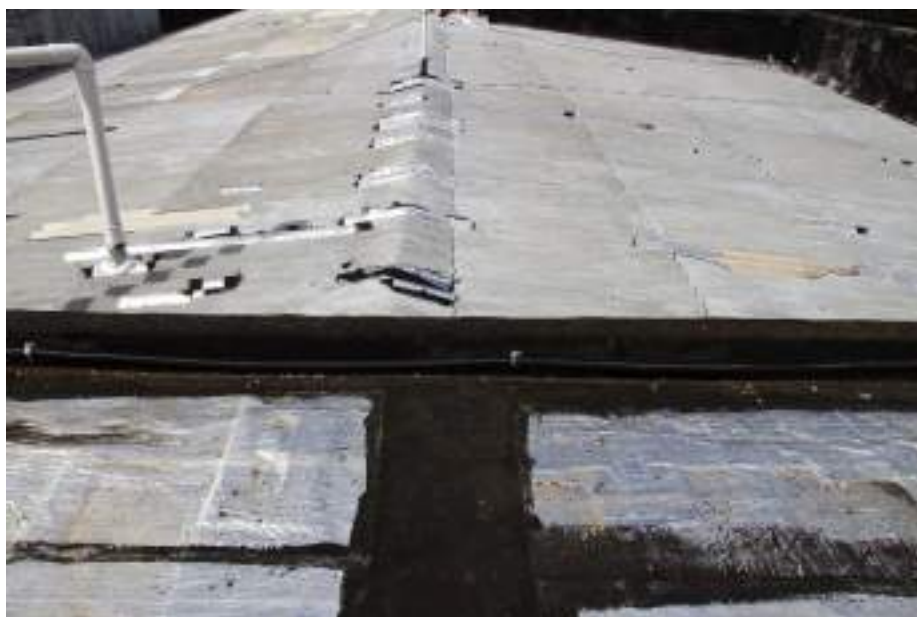
[Brasilia\_AB\_mar2019\_ESPM\_BlocoC (15)]

**Figura 138.** Degradação material pontual com remendos nas telhas e mantas de impermeabilização do Edifício Sede. Imagem: Alba Bispo, mar/2020.

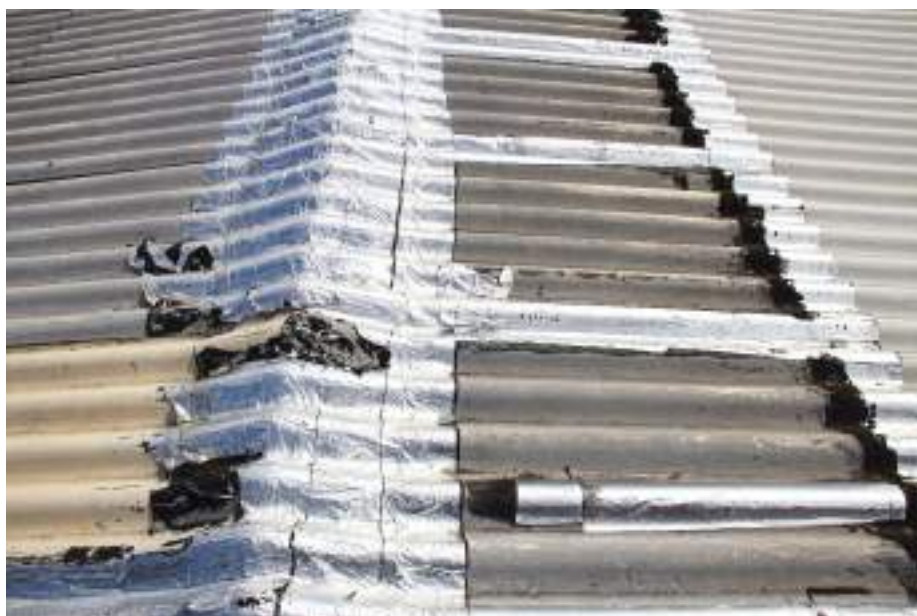
[Brasilia\_AB\_mar2019\_ESPM\_BlocoC (18)]

**Figura 139.** Detalhe dos remendos nas telhas e mantas de impermeabilização na cobertura. Imagem: Alba Bispo, mar/2020.

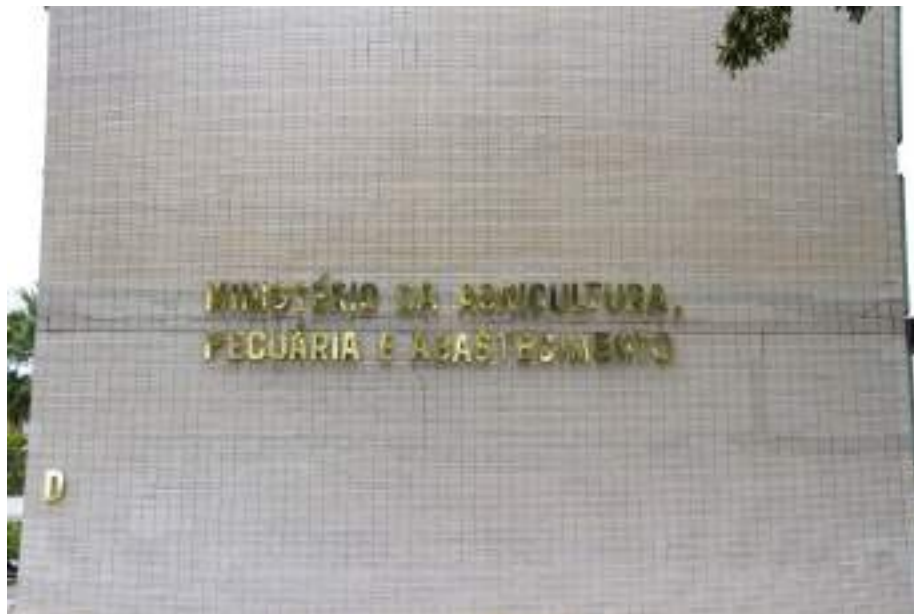
[Brasilia\_AB\_mar2019\_ESPM\_BlocoC (17)]

**Figura 140.** Deformações estruturais, trincas e rachaduras na laje da sobreloja, com destacamento do revestimento cerâmico na Fachada Norte do Edifício Sede. Imagem: Alba Bispo, mar/2020.

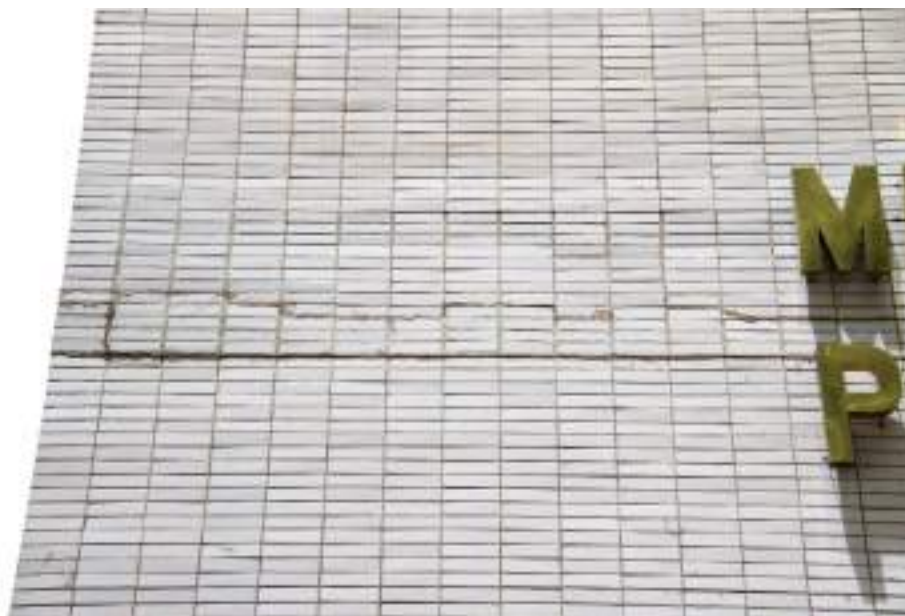
[Brasilia\_AB\_mar2020\_E  
SPM\_BlocoD (1)]

**Figura 141.** Deformações estruturais, trincas e rachaduras na laje da sobreloja, com destacamento do revestimento cerâmico na Fachada Norte do Edifício Sede. Imagem: Alba Bispo, mar/2020.

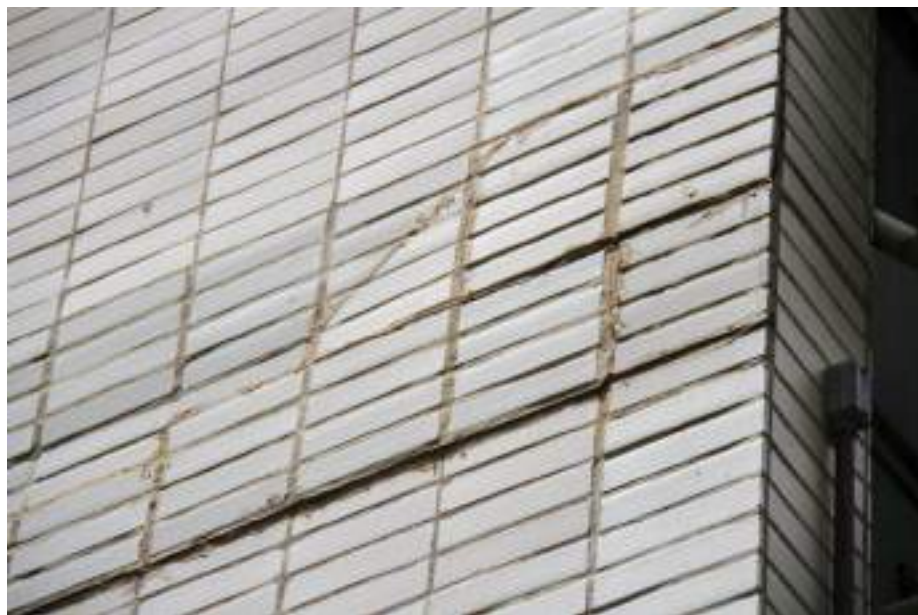
[Brasilia\_AB\_mar2020\_E  
SPM\_BlocoD (2)]

**Figura 142.** Deformações estruturais, trincas e rachaduras na laje da sobreloja, com destacamento do revestimento cerâmico na Fachada Norte do Edifício Sede. Imagem: Alba Bispo, mar/2020.

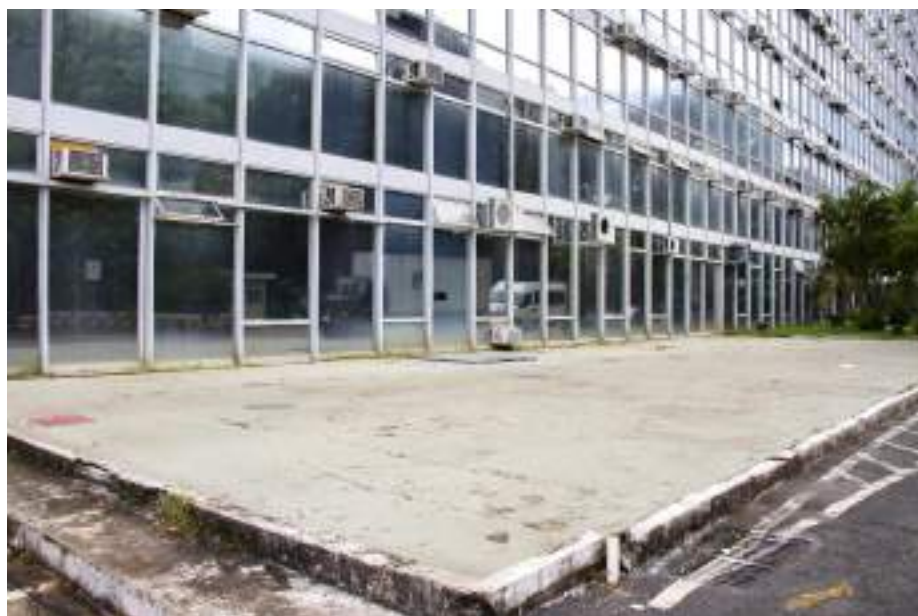
[Brasilia\_AB\_mar2020\_E  
SPM\_BlocoD (3)]

**Figura 143.** Pavimentação da área ajardinada junto à Fachada Leste do Edifício Sede, no trecho correspondente a uma agência bancária que funcionava no térreo. Imagem: Alba Bispo, mar/2020.

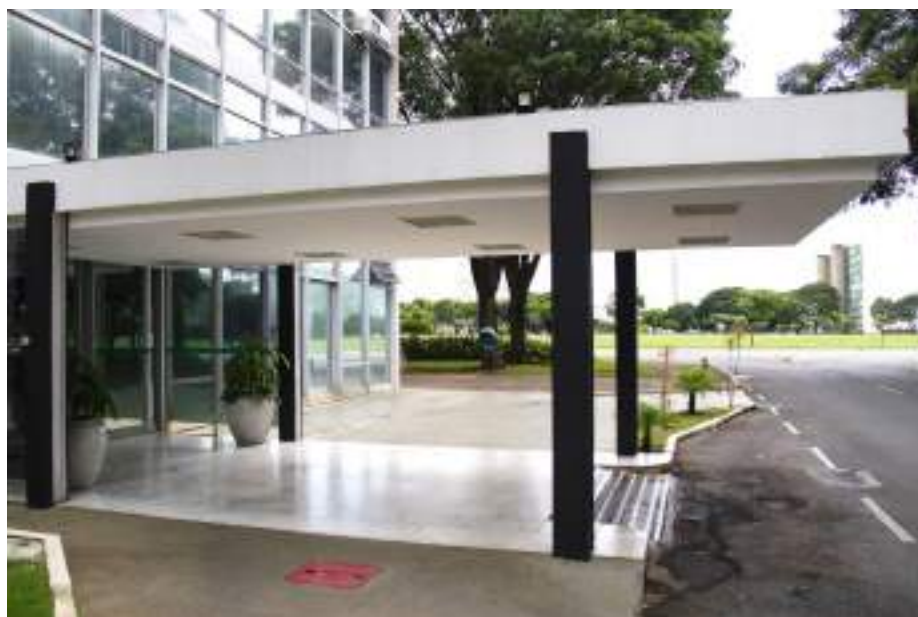
[Brasilia\_AB\_mar2020\_E  
SPM\_BlocoD (16)]

**Figura 144.** Ausência de esquadria de vidro na marquise da entrada privativa do Edifício Sede, com pavimentação da área ajardinada para acesso veicular, diferente dos demais blocos. Imagem: Alba Bispo, mar/2020.

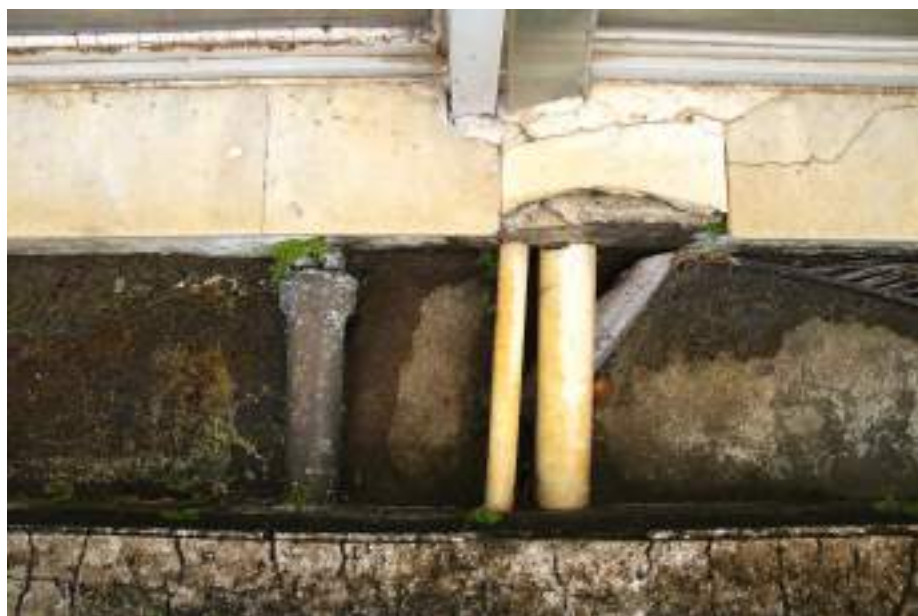
[Brasilia\_AB\_mar2020\_E  
SPM\_BlocoD (18)]

**Figura 145.** Intervenção com adição de vala junto à Fachada Leste do Edifício Sede; notar substituição de tubulação hidráulica galvanizada para PVC; umidade localizada. Imagem: Alba Bispo, mar/2020.

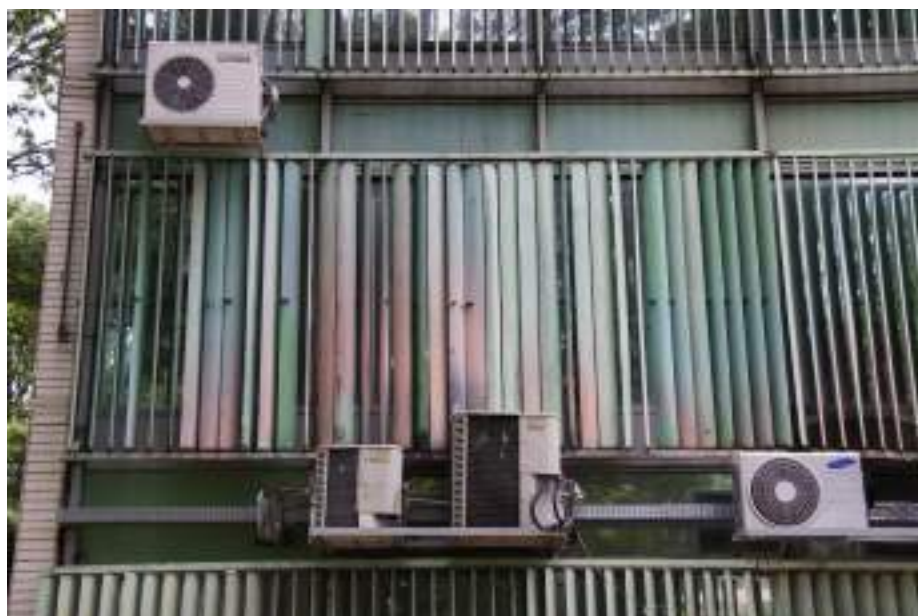
[Brasilia\_AB\_mar2020\_E  
SPM\_BlocoD (5)]

**Figura 149.** Alterações cromáticas nos brises em função de incêndio ocorrido na área do auditório; unidades aparentes de ar-condicionado na Fachada Oeste do Edifício Sede. Imagem: Alba Bispo, mar/2020.

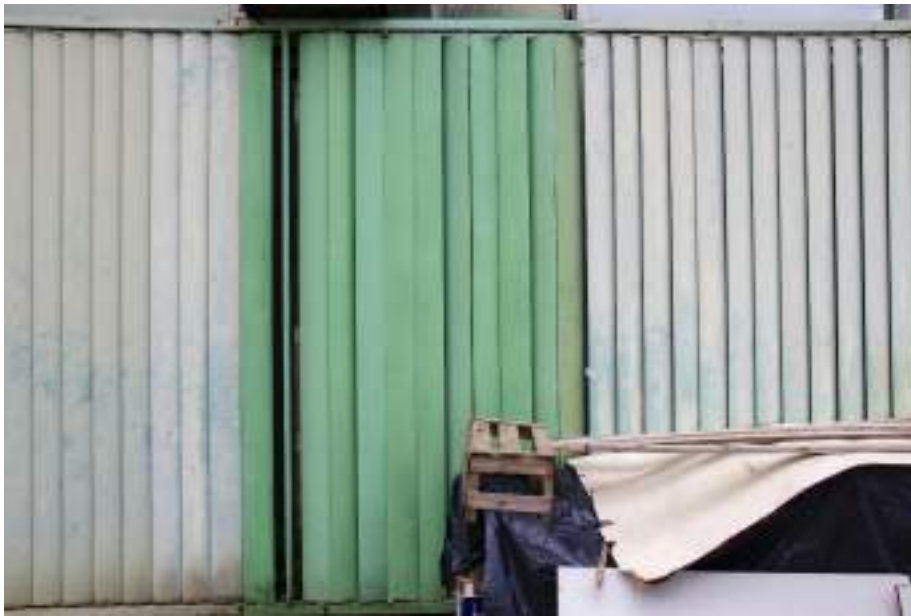
[Brasilia\_AB\_mar2020\_E  
SPM\_BlocoD (4)]

**Figura 150.** Substituição pontual de um trecho dos brises no térreo da Fachada Oeste do Edifício Sede. Imagem: Alba Bispo, mar/2020.

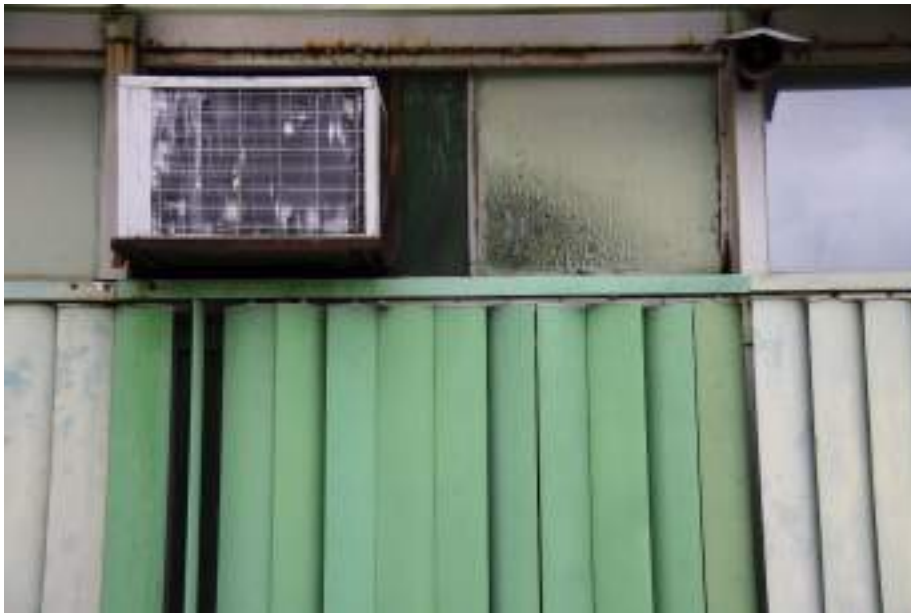
[Brasilia\_AB\_mar2020\_E  
SPM\_BlocoD (11)]

**Figura 151.** Substituição pontual de um trecho dos brises no térreo da Fachada Oeste do Edifício Sede; notar diversidade cromática de películas. Imagem: Alba Bispo, mar/2020.

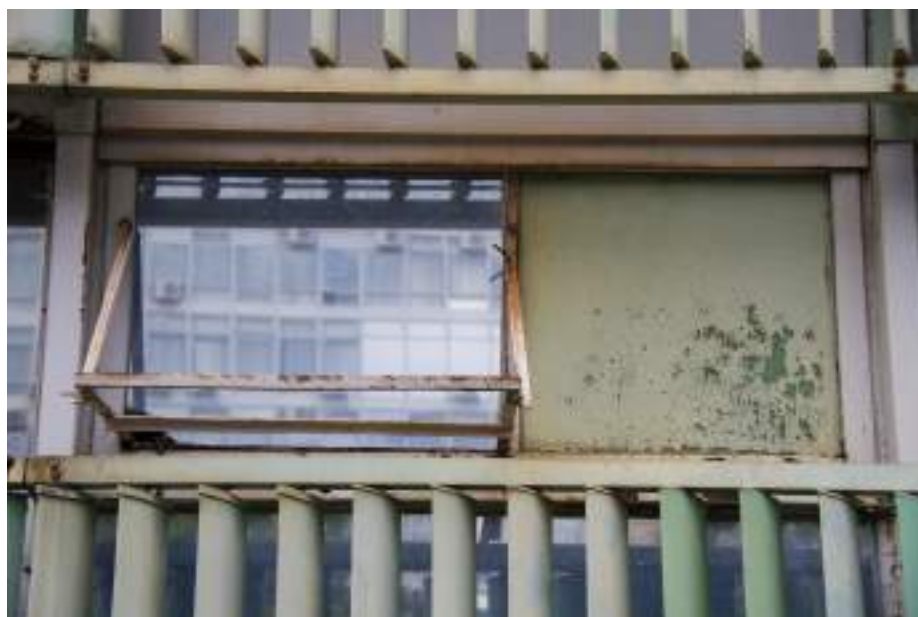
[Brasilia\_AB\_mar2020\_E  
SPM\_BlocoD (12)]

**Figura 152.** Oxidação de brises e esquadrias na Fachada Oeste do Edifício Sede; películas desgastadas. Imagem: Alba Bispo, mar/2020.

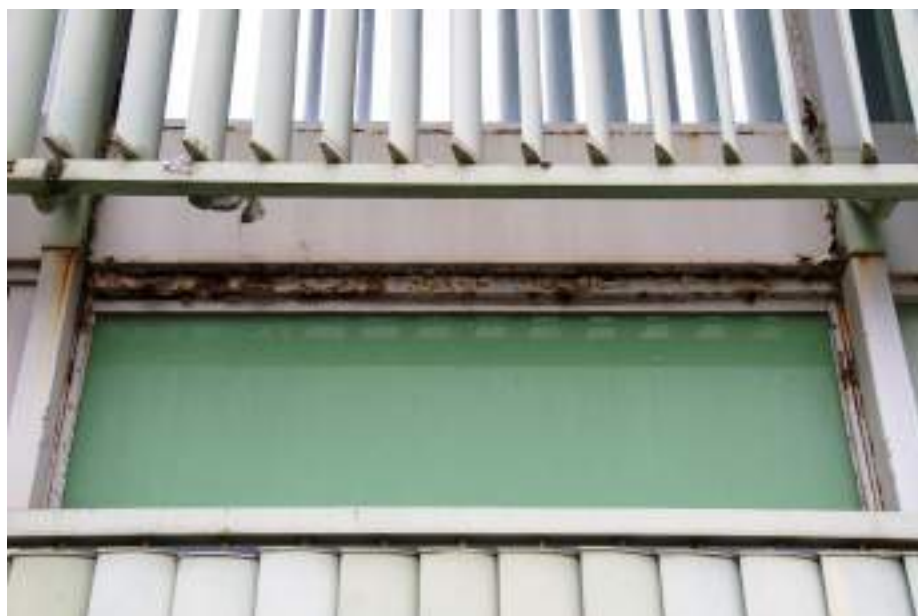
[Brasilia\_AB\_mar2020\_E SPM\_BlocoD (9)]

**Figura 153.** Oxidação de brises e esquadrias na Fachada Oeste do Edifício Sede. Imagem: Alba Bispo, mar/2020.

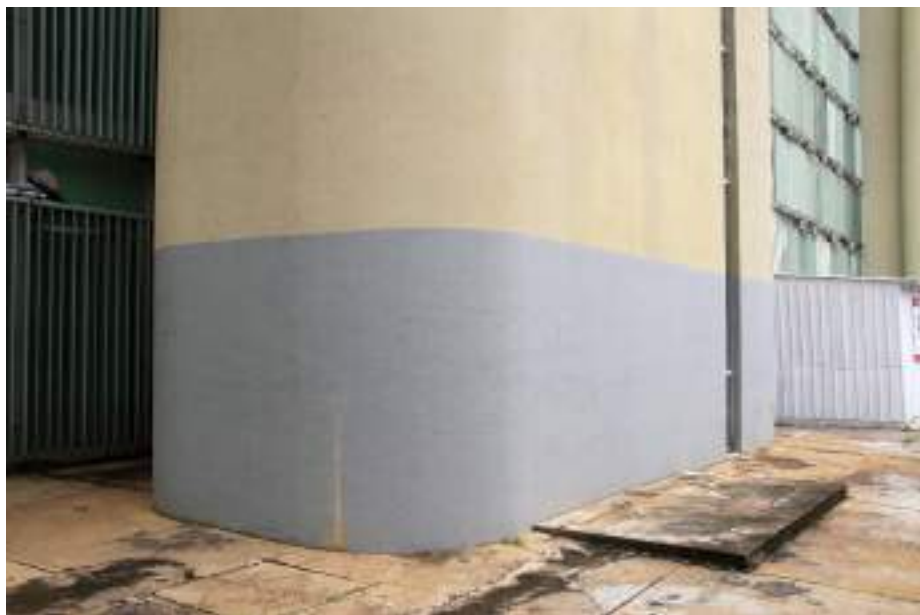
[Brasilia\_AB\_mar2020\_E SPM\_BlocoD (10)]

**Figura 154.** Pintura divergente do projeto original no volume de escadas de emergência, com duas tonalidades. Imagem: Alba Bispo, mar/2020.

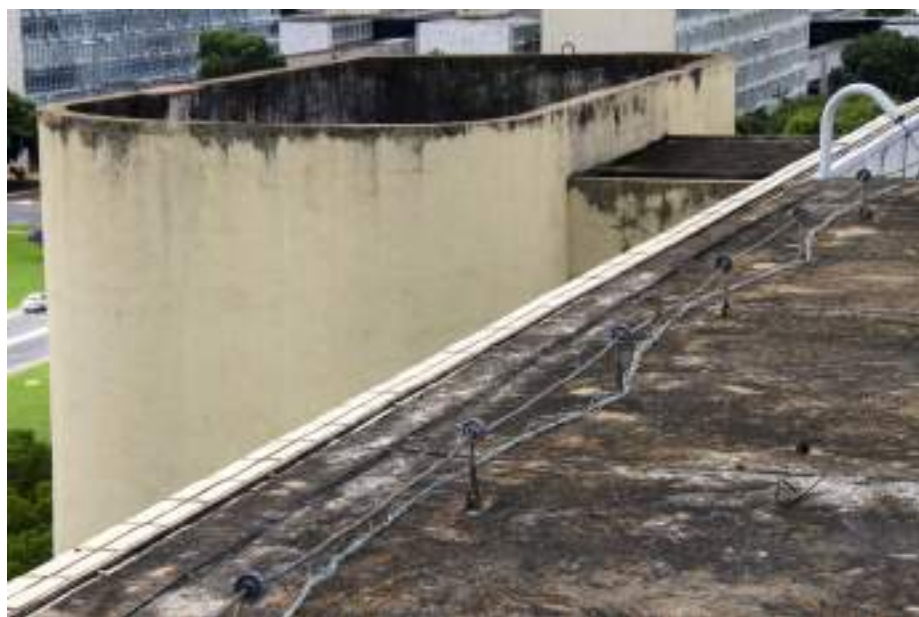
[Brasilia\_AB\_mar2020\_E  
SPM\_BlocoD (15)]

**Figura 158.** Sujeidades na escada de emergência do Edifício Sede. Imagem: Alba Bispo, mar/2020.

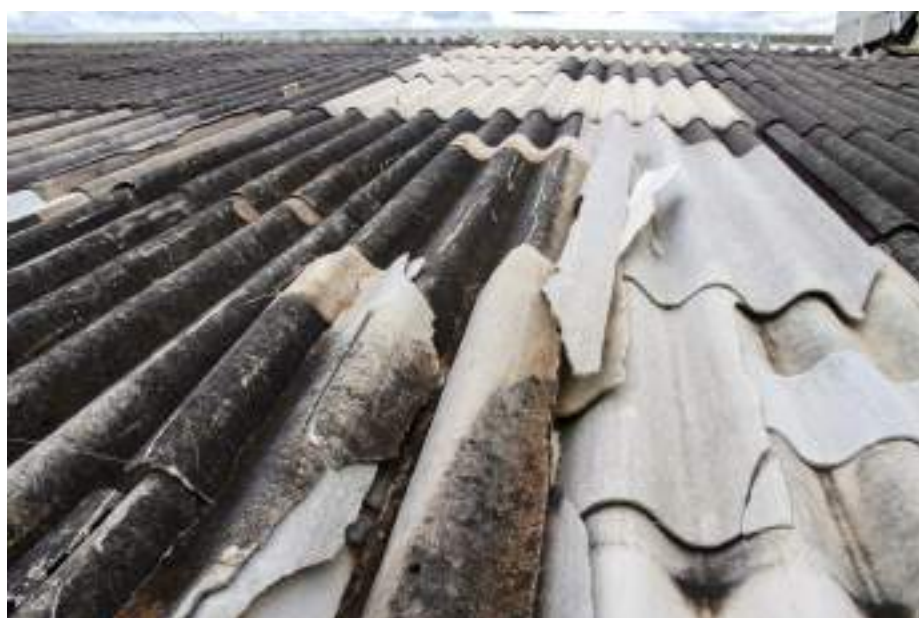
[Brasilia\_AB\_mar2020\_E  
SPM\_BlocoD (21)]

**Figura 159.** Substituição pontual com remendos e telhas quebradas do Edifício Sede. Imagem: Alba Bispo, mar/2020.

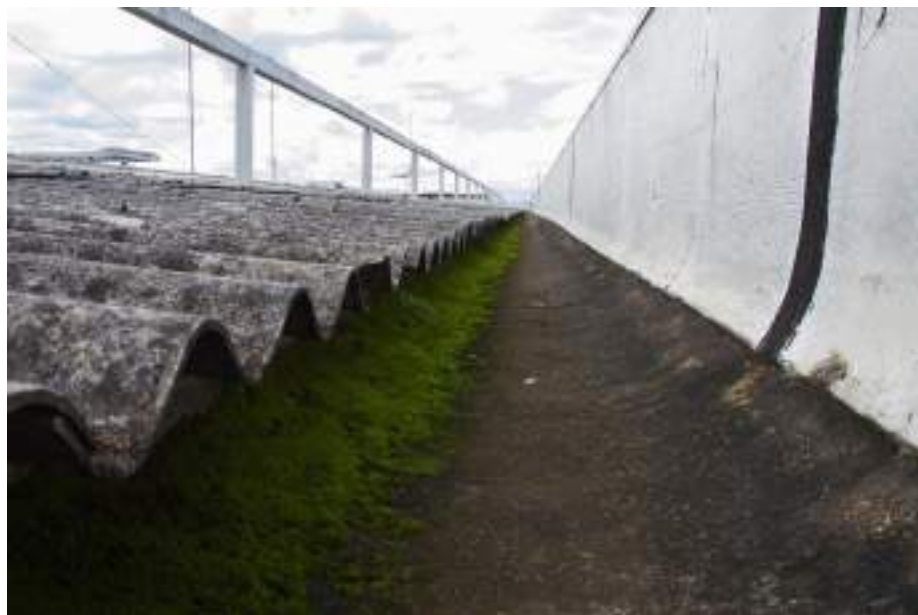
[Brasilia\_AB\_mar2020\_E  
SPM\_BlocoD (22)]

**Figura 160.** Colonização biológica nas calhas da cobertura do Edifício Sede. Imagem: Alba Bispo, mar/2020.
