## SUMÁRIO

| <b>3. UNIVERSO 1: CONJUNTO DA ESPLANADA DOS MINISTÉRIOS E ANEXOS .....</b> | <b>12</b> |

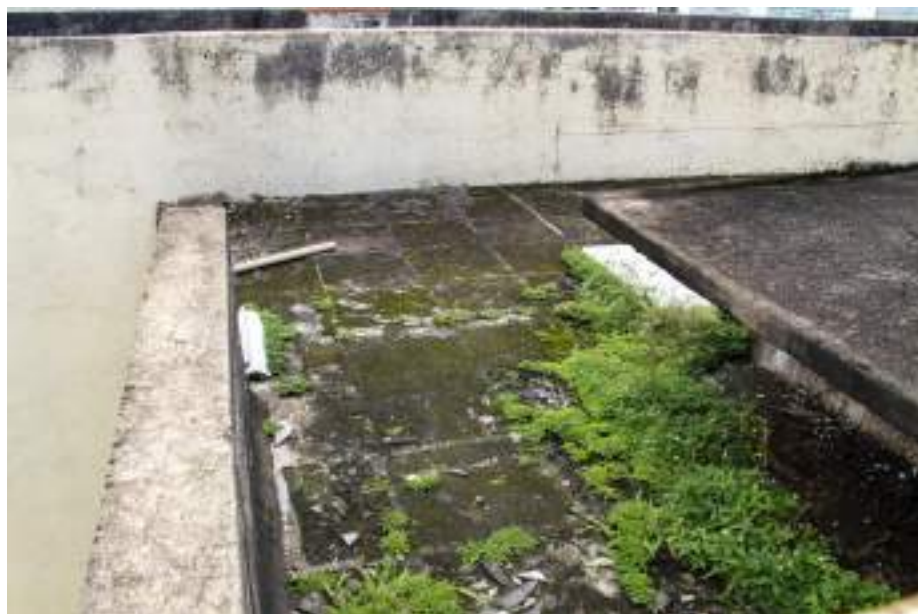
[Brasilia\_AB\_mar2020\_E  
SPM\_BlocoD (19)]

**Figura 161.** Colonização biológica na laje das escadas de emergência do Edifício Sede. Imagem: Alba Bispo, mar/2020.

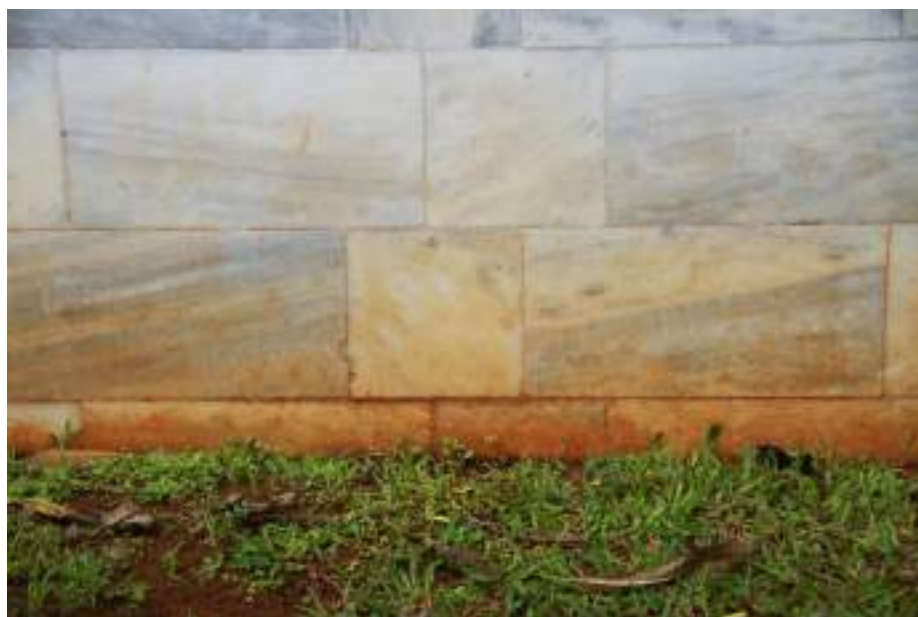
[Brasilia\_AB\_mar2020\_E  
SPM\_BlocoD (20)]

**Figura 162.** Sujidades pontuais em mármore branco no térreo da fachada do Edifício Anexo. Imagem: Alba Bispo, mar/2020.

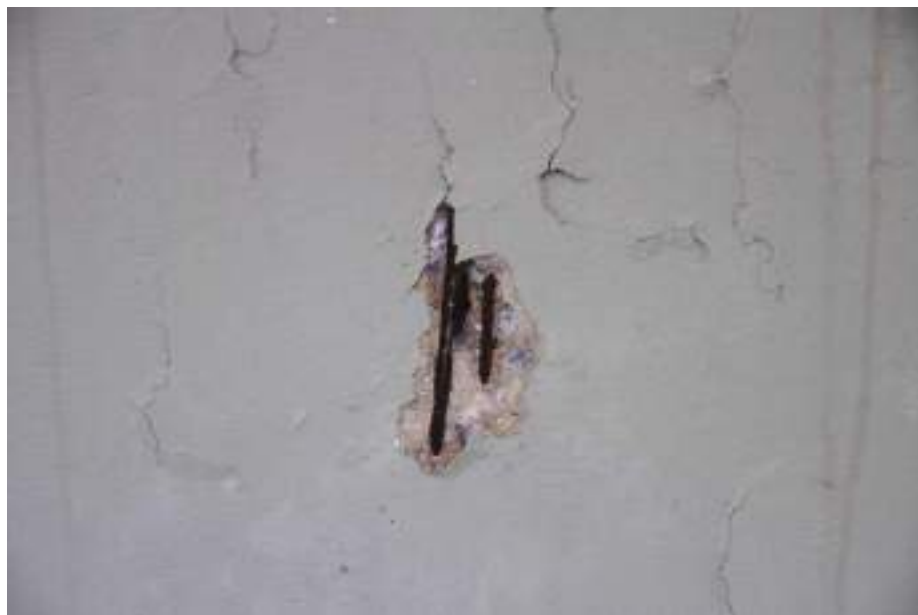
[Brasilia\_AB\_mar2020\_E  
SPM\_BlocoD (26)]

**Figura 166.** Lacuna no concreto com exposição de ferragens no teto da marquise do Edifício Anexo. Imagem: Alba Bispo, mar/2020.

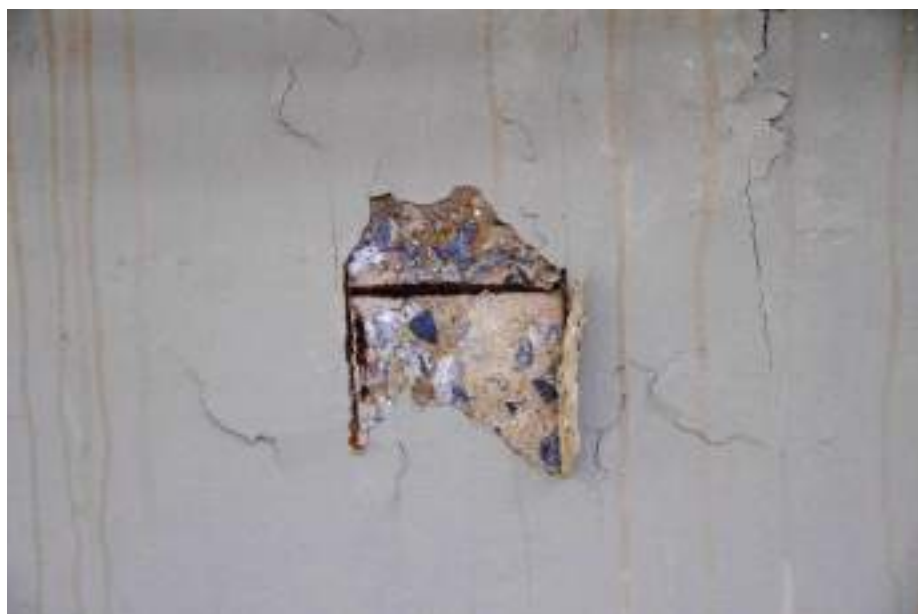
[Brasilia\_AB\_mar2020\_E  
SPM\_BlocoD (28)]

**Figura 167.** Lacuna no concreto com exposição de ferragens no teto da marquise do Edifício Anexo. Imagem: Alba Bispo, mar/2020.

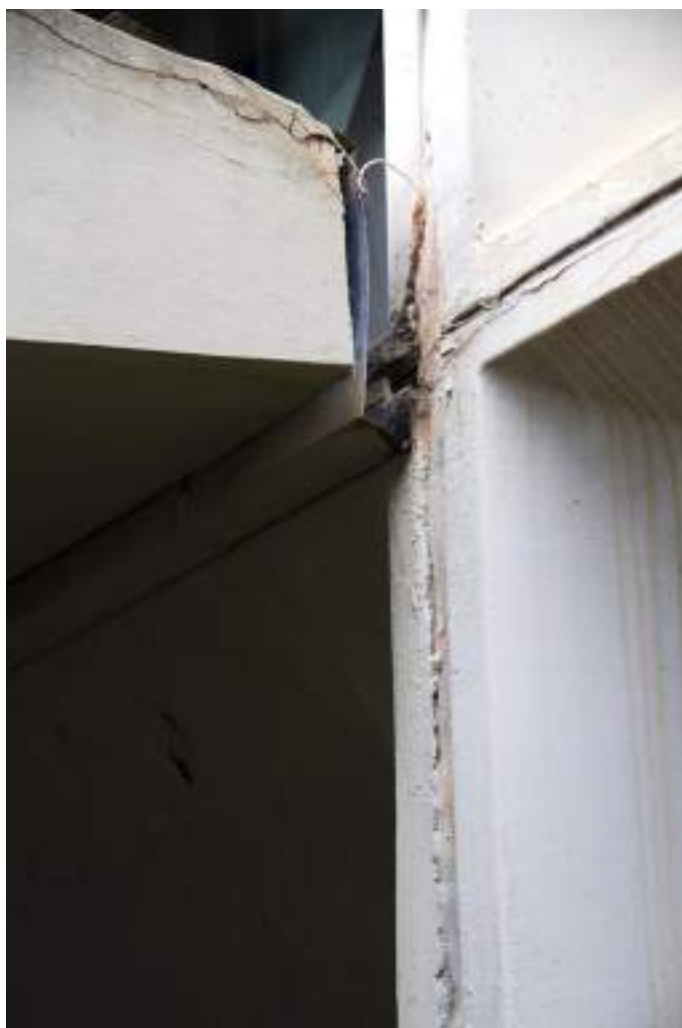
[Brasilia\_AB\_mar2020\_E  
SPM\_BlocoD (27)]

**Figura 168.** Movimentação da marquise de entrada da Fachada Oeste do Edifício Anexo. Imagem: Alba Bispo, mar/2020.

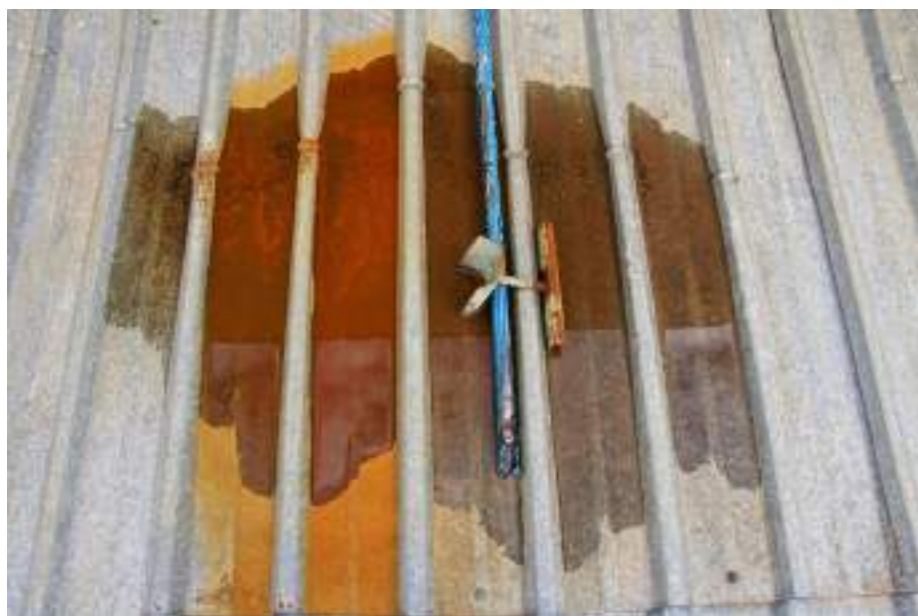
[Brasilia\_AB\_mar2020\_E  
SPM\_BlocoD (32)]

**Figura 171.** Umidade localizada com acúmulo pontual de água na cobertura do Edifício Anexo. Imagem: Alba Bispo, mar/2020.

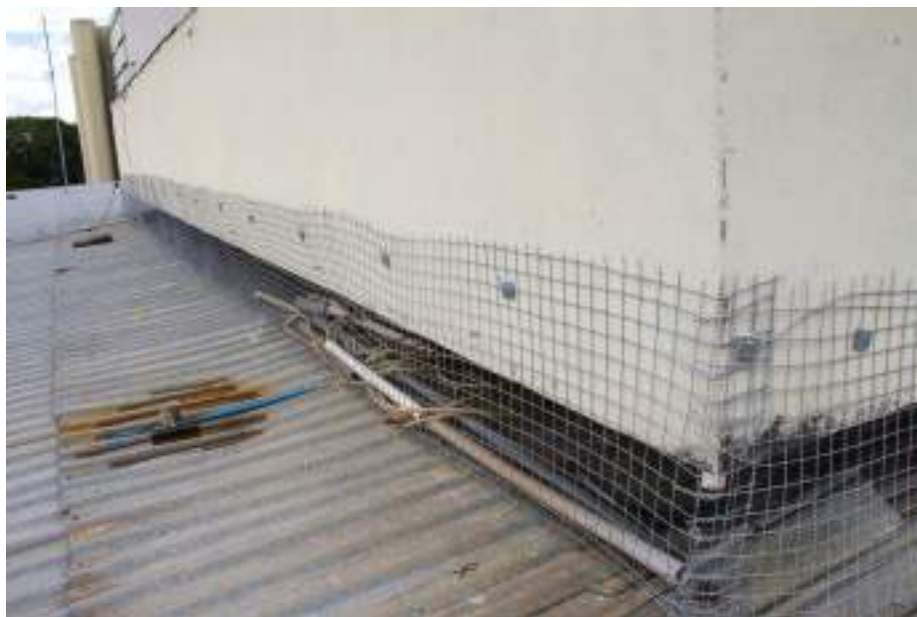
[Brasilia\_AB\_mar2020\_E  
SPM\_BlocoD (33)]

**Figura 172.** Deformação pontual das telhas da cobertura com acúmulo de água; adição de telas metálicas para evitar a entrada de pombos no volume de acesso à cobertura do Edifício Anexo. Imagem: Alba Bispo, mar/2020.

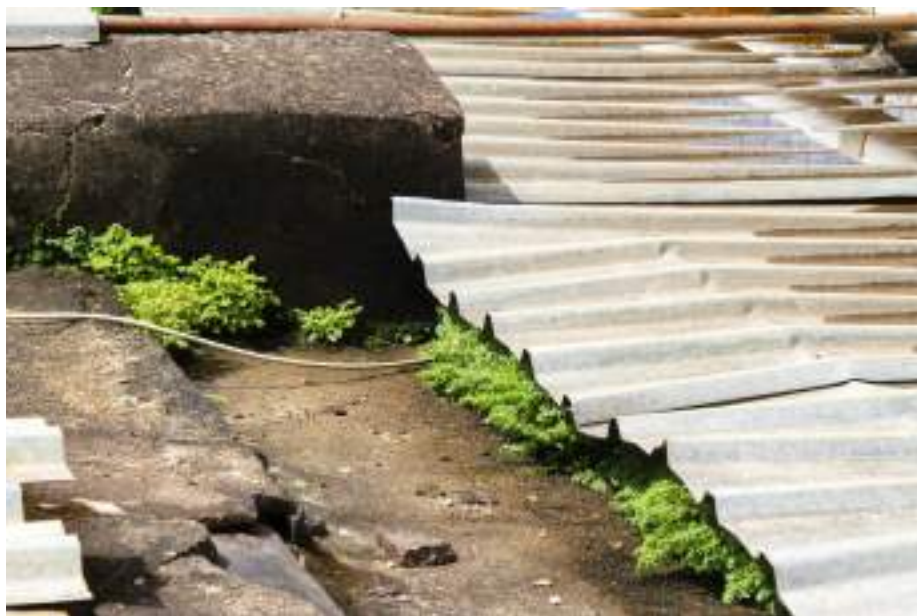
[Brasilia\_AB\_mar2020\_E  
SPM\_BlocoD (31)]

**Figura 173.** Colonização biológica na cobertura do Edifício Anexo. Imagem: Alba Bispo, mar/2020.

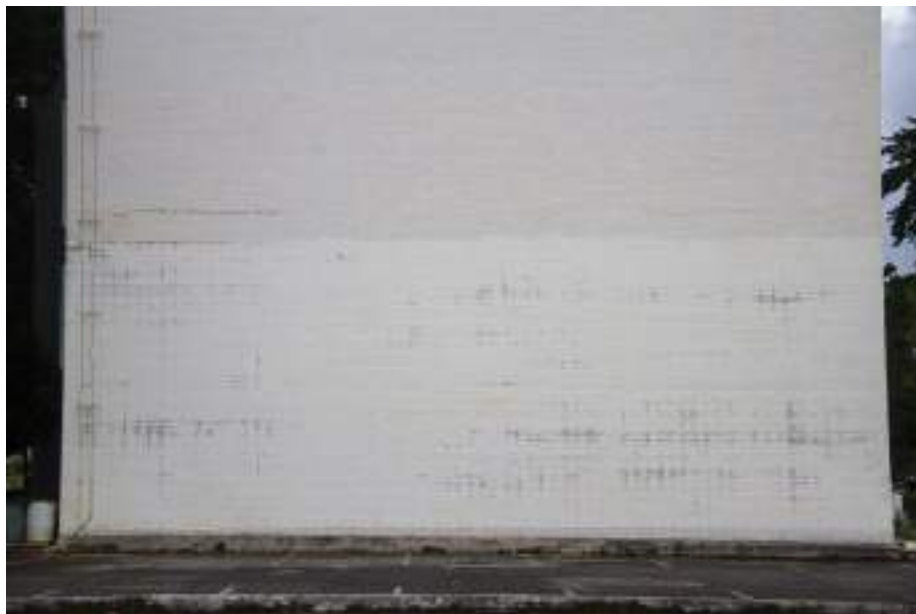
**Figura 174.** Pequena incidência de fissuras e alterações cromáticas no revestimento cerâmico da Fachada Sul do Edifício Sede. Imagem: Alba Bispo, mar/2020.

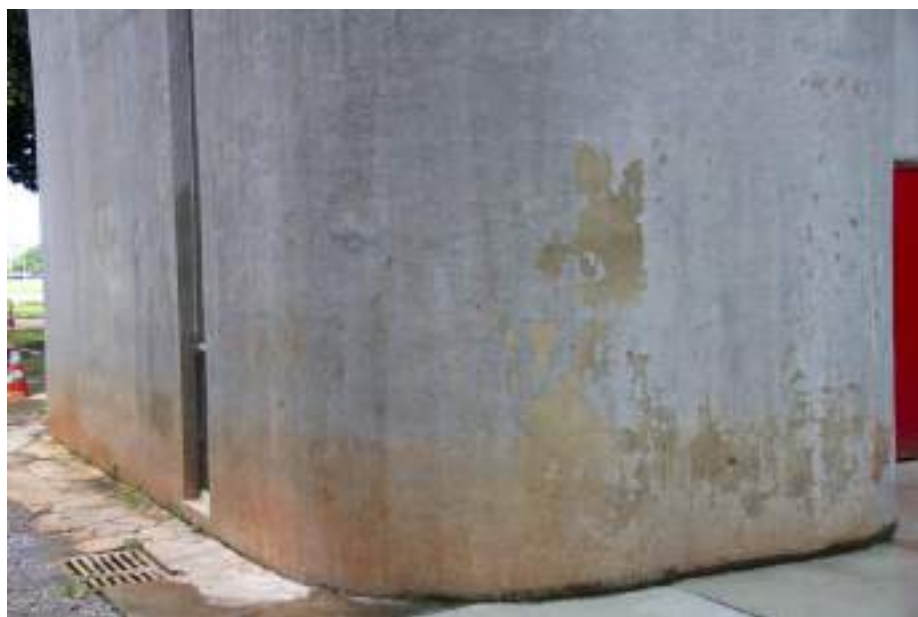
[Brasilia\_AB\_mar2020\_ESPM\_BlocoE (10)]

**Figura 176.** Umidade localizada no pavimento e alterações cromáticas no concreto aparente do volume das escadas de emergência. Imagem: Alba Bispo, mar/2020.

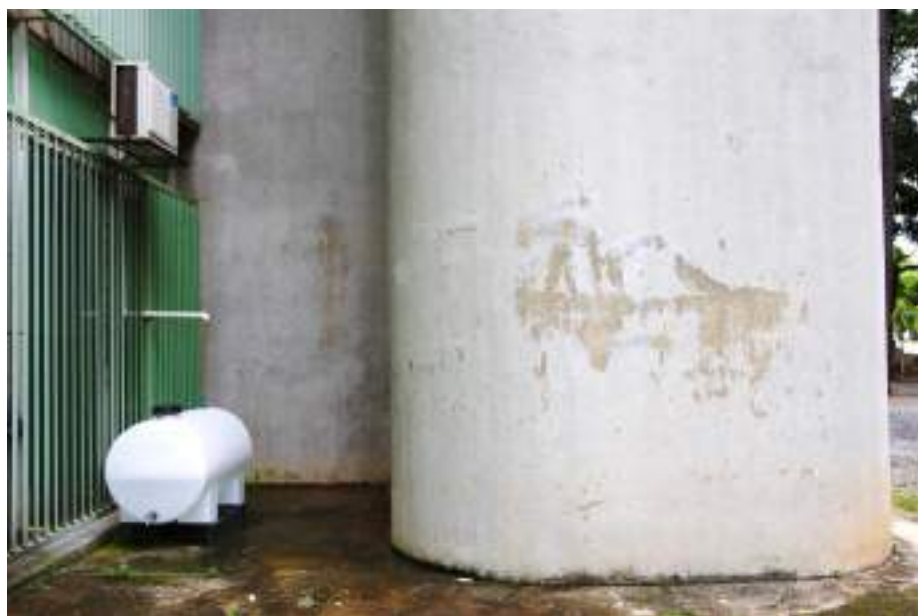
[Brasilia\_AB\_mar2020\_ESPM\_BlocoE (8)]

**Figura 177.** Depósito de coleta para reuso da água derivada das unidades de ar-condicionado aparentes na Fachada Oeste do Edifício Sede; umidade localizada no pavimento e alterações cromáticas no concreto aparente do volume das escadas de emergência. Imagem: Alba Bispo, mar/2020.

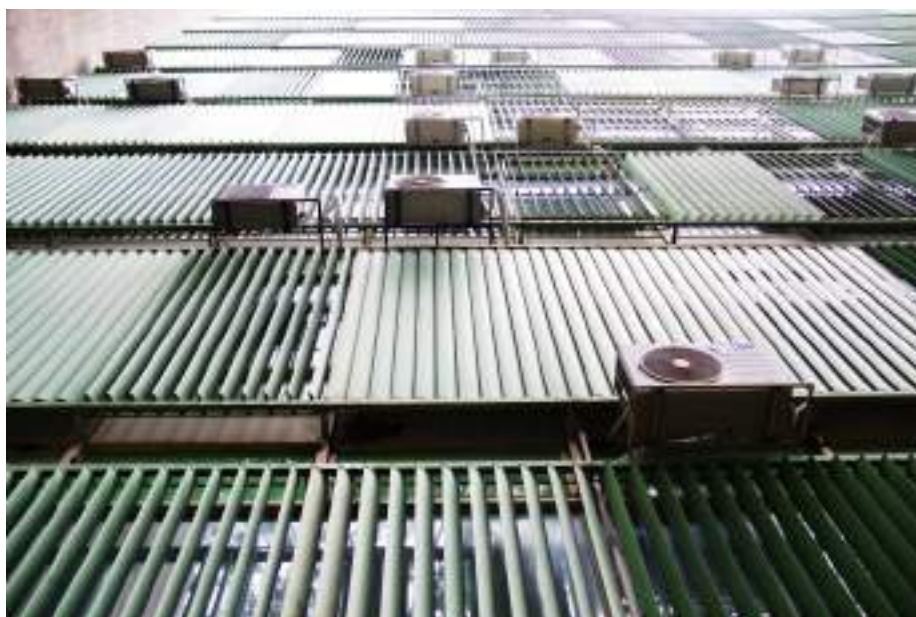
[Brasilia\_AB\_mar2020\_ESPM\_BlocoE (9)]

**Figura 178.** Visão geral da tubulação de coleta para reúso da água derivada das unidades aparentes de ar-condicionado na Fachada Oeste do Edifício Sede, incluindo tubos que interseccionam esquadrias e dutos que projetam pingos d'água constantemente na fachada, provocando danos de corrosão nas esquadrias e infiltrações pontuais, com. Imagem: Alba Bispo, mar/2020.

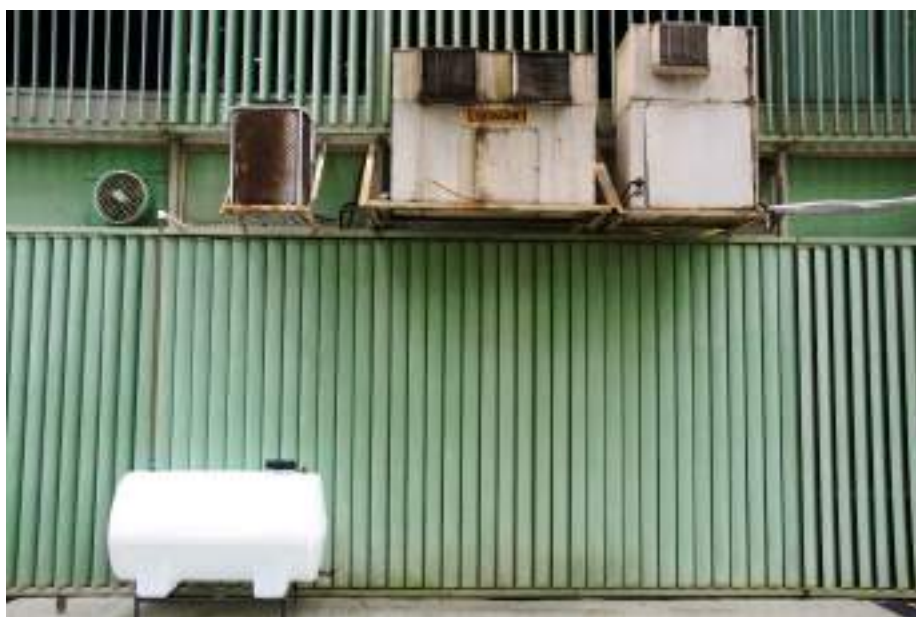
[Brasilia\_AB\_mar2020\_ESPM\_BlocoE (6)]

**Figura 179.** Adição com interferência negativa de elementos não pertencentes à construção original ou espúrios, tais como dutos de exaustão e unidades aparentes de ar-condicionado na Fachada Oeste do Edifício Sede. Imagem: Alba Bispo, mar/2020.

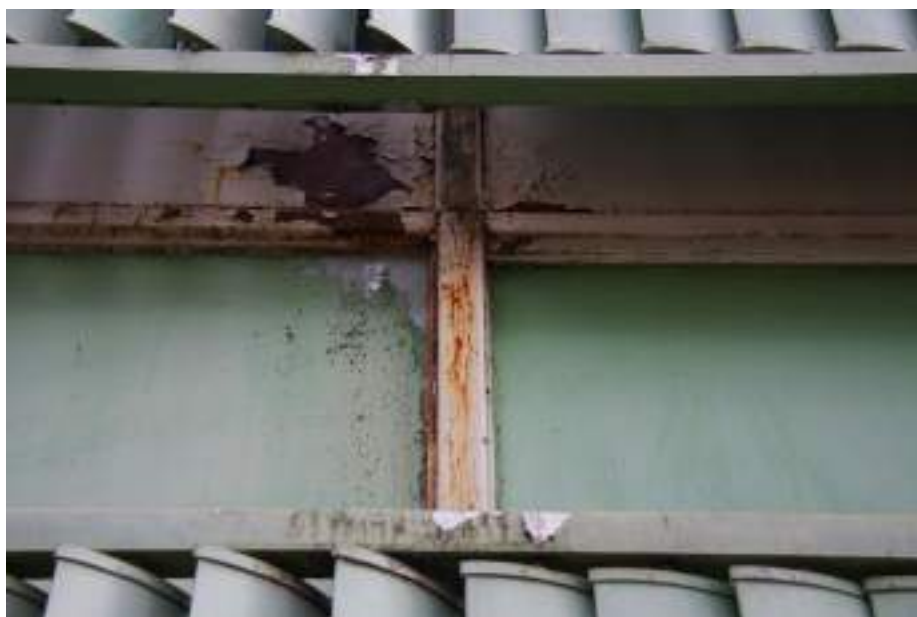
[Brasilia\_AB\_mar2020\_ESPM\_BlocoE (7)]

**Figura 180.** Oxidação e corrosão nas esquadrias da Fachada Oeste do Edifício Sede; desgastes nas películas e na pintura dos brises. Imagem: Alba Bispo, mar/2020.

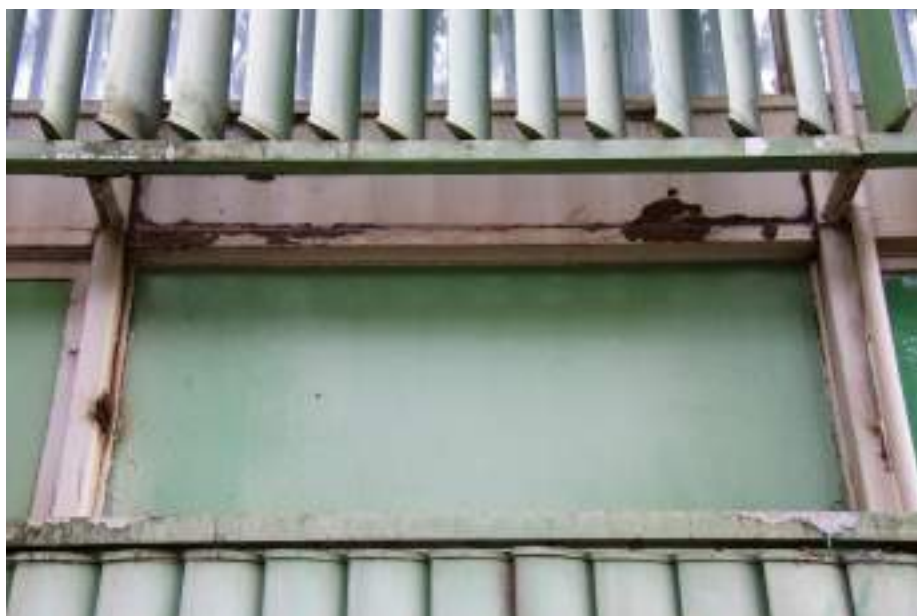
[Brasilia\_AB\_mar2020\_ESPM\_BlocoE (4)]

**Figura 181.** Oxidação e corrosão nas esquadrias da Fachada Oeste do Edifício Sede; desgastes na pintura dos brises. Imagem: Alba Bispo, mar/2020.

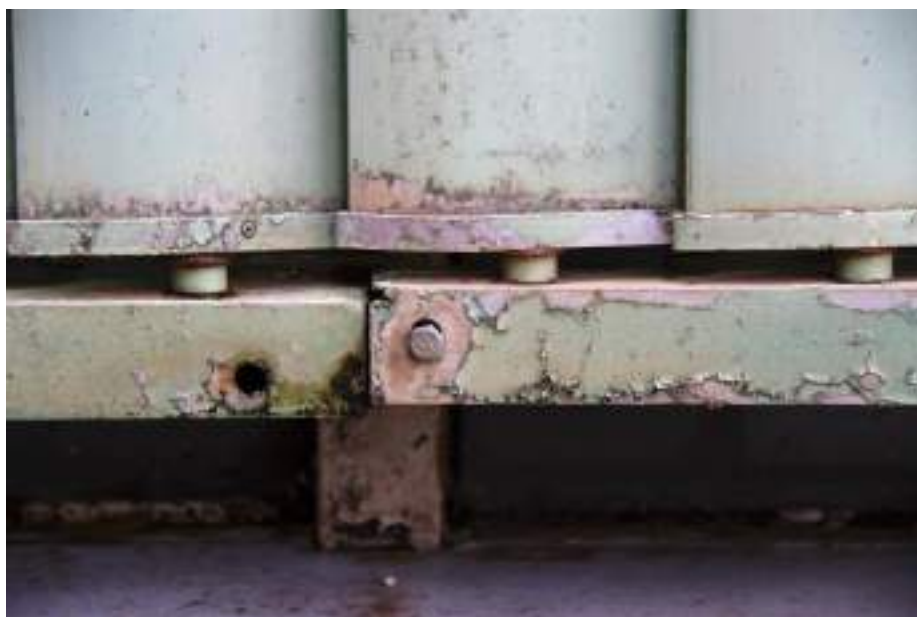
[Brasilia\_AB\_mar2020\_ESPM\_BlocoE (5)]

**Figura 182.** Corrosão metálica pontual, desgastes na pintura dos brises e umidade localizada na Fachada Oeste do Edifício Sede derivada da água das unidades aparentes de ar-condicionado. Imagem: Alba Bispo, mar/2020.

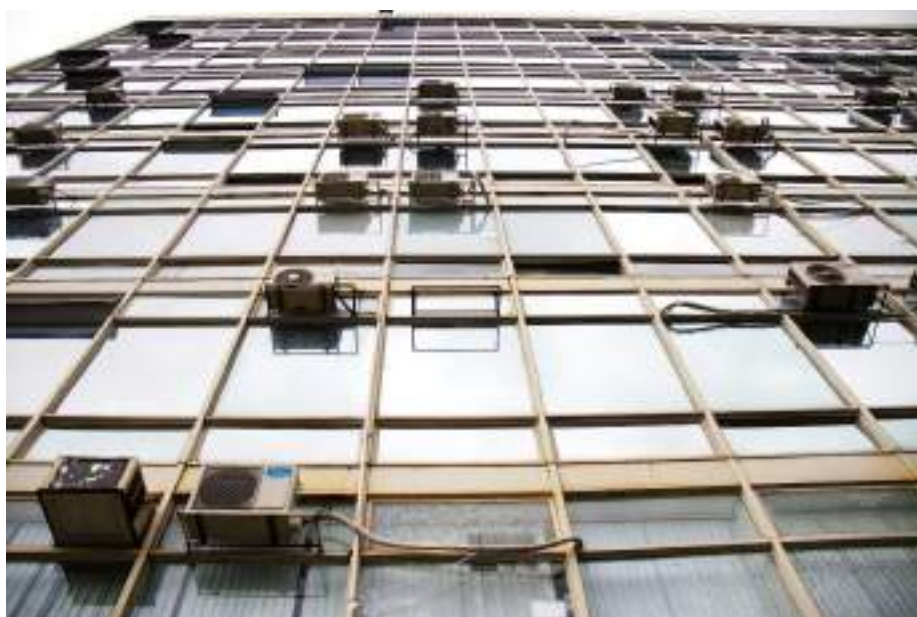
[Brasília\_AB\_mar2020\_ESPM\_BlocoE (3)]

**Figura 183.** Visão geral da tubulação de coleta para reúso da água derivada das unidades aparentes de ar-condicionado na Fachada Leste do Edifício Sede, incluindo tubos que interseccionam esquadrias e dutos que projetam pingos d'água constantemente na fachada, provocando danos de corrosão nas esquadrias e infiltrações pontuais, com. Imagem: Alba Bispo, mar/2020.

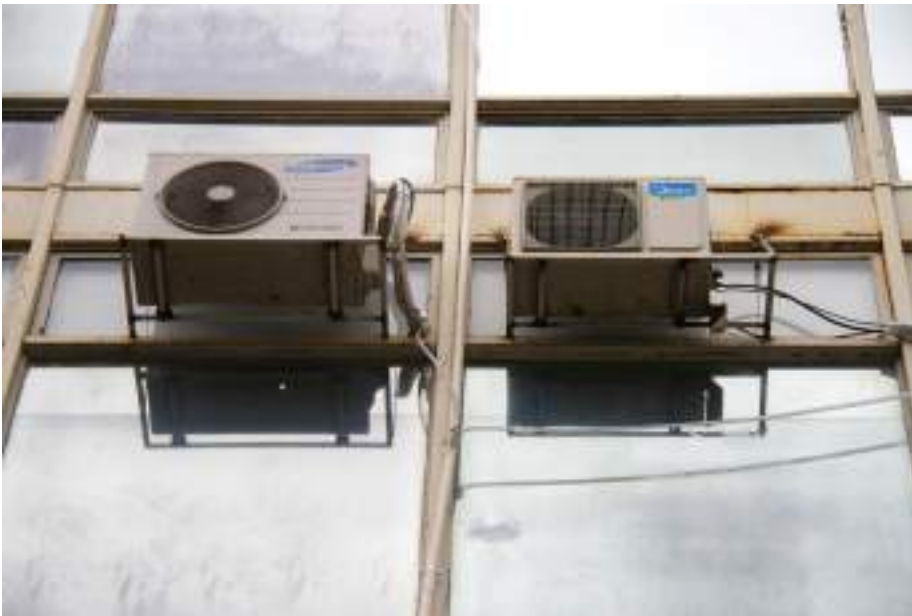
[Brasília\_AB\_mar2020\_ESPM\_BlocoE (16)]

**Figura 184.** Oxidação e corrosão nas esquadrias da Fachada Leste; notar esquadrias interseccionadas pelos tubos de coleta para reuso da água derivada das unidades aparentes de ar-condicionado. Imagem: Alba Bispo, mar/2020.

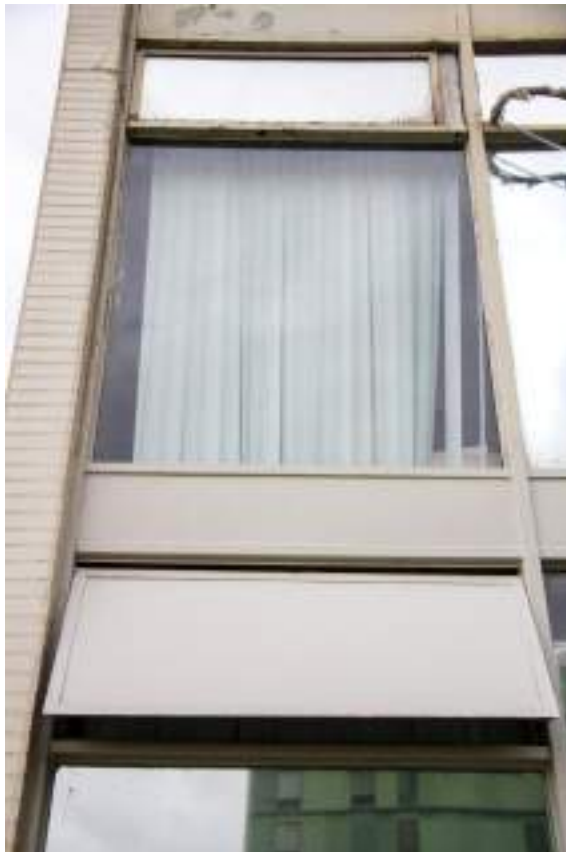
[Brasilia\_AB\_mar2020\_ESPM\_BlocoE (12)]

**Figura 185.** Adição de tubulações aparentes que interseccionam esquadrias na Fachada Leste do Edifício Sede; alterações cromáticas nas películas. Imagem: Alba Bispo, mar/2020.

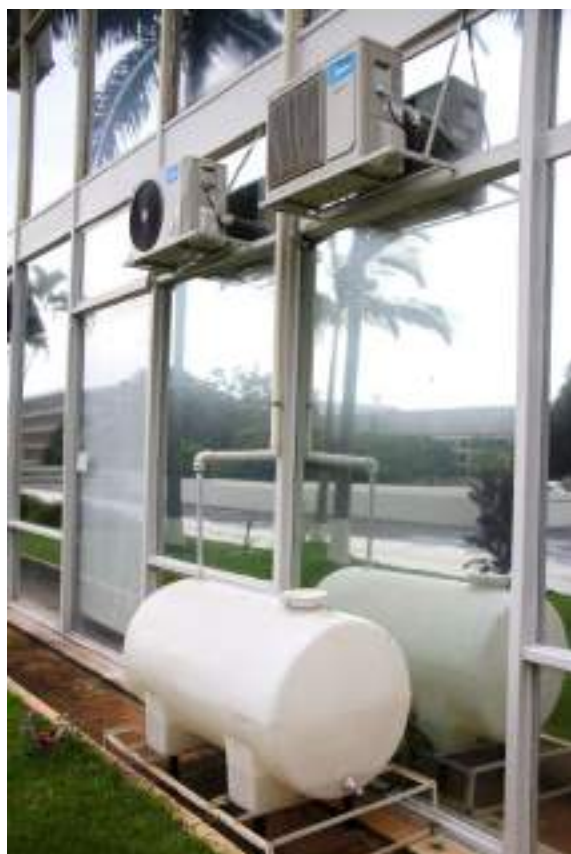
[Brasilia\_AB\_mar2020\_ESPM\_BlocoE (15)]

**Figura 186.** Adição de unidades de ar-condicionado aparentes na Fachada Leste do Edifício Sede; notar depósito de água dos dutos que está sendo direcionada para coleta e reuso. Imagem: Alba Bispo, mar/2020.

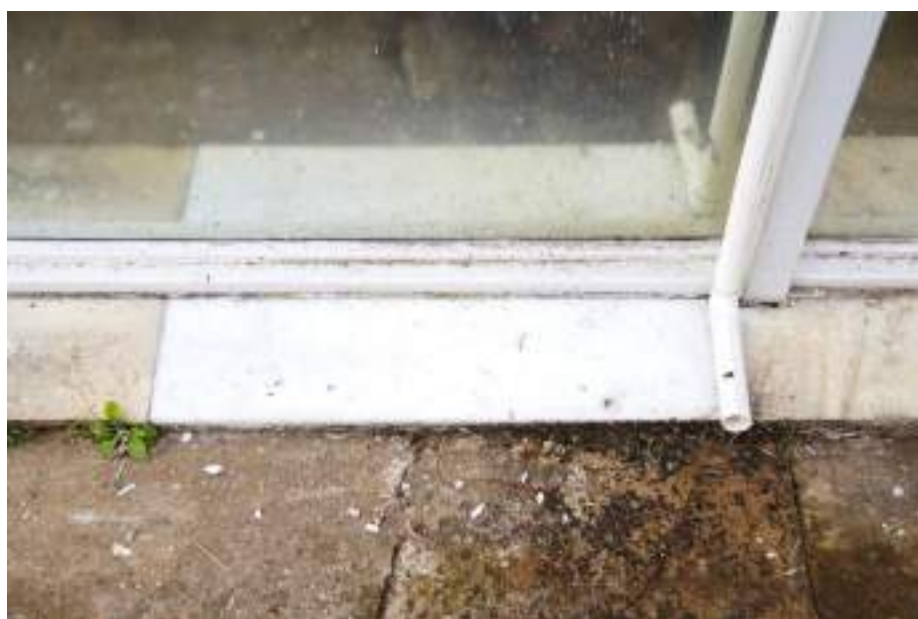
[Brasilia\_AB\_mar2020\_ESPM\_BlocoE (13)]

**Figura 187.** Umidade localizada na Fachada Leste do Edifício Sede derivada da água das unidades aparentes de ar-condicionado; notar substituição pontual do revestimento em mármore do piso. Imagem: Alba Bispo, mar/2020.

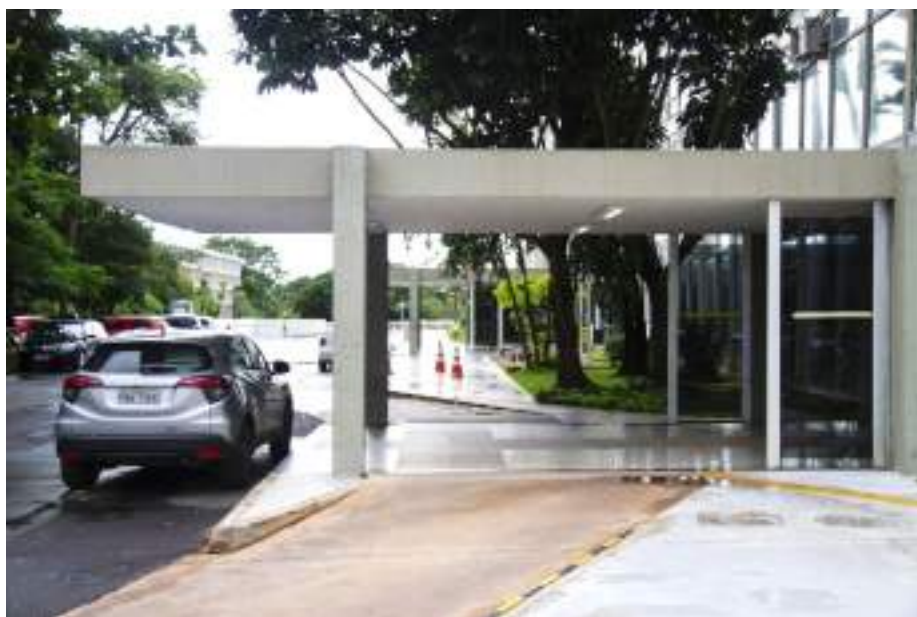
[Brasilia\_AB\_mar2020\_ESPM\_BlocoE (14)]

**Figura 188.** Ausência de esquadria de vidro na marquise da entrada privativa do Edifício Sede, com pavimentação da área ajardinada para acesso veicular, diferente dos demais blocos. Imagem: Alba Bispo, mar/2020.

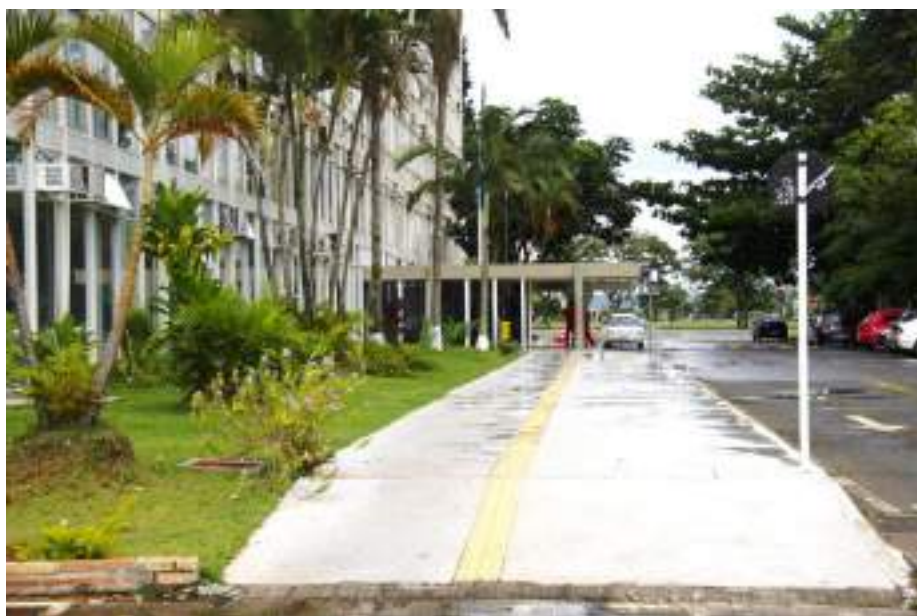
[Brasilia\_AB\_mar2020\_ESPM\_BlocoE (11)]

**Figura 189.** Pavimentação da área ajardinada junto à Fachada Leste do Edifício Sede. Imagem: Alba Bispo, mar/2020.

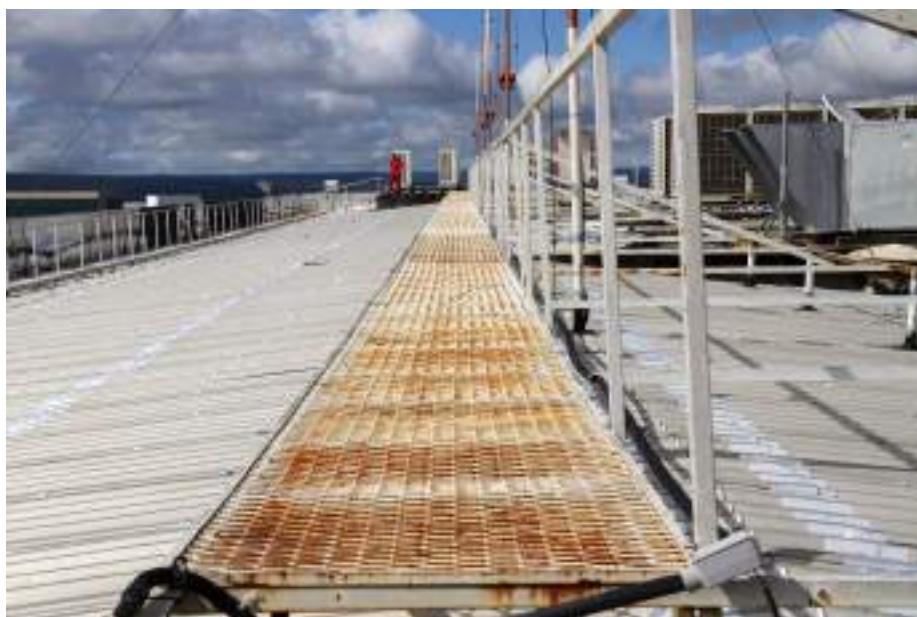
[Brasilia\_AB\_mar2020\_ESPM\_BlocoE (2)]

**Figura 190.** Corrosão metálica pontual da passarela de circulação da cobertura; remendos pontuais nas telhas; descontinuidade da manta de impermeabilização nas platibandas do Edifício Sede. Imagem: Alba Bispo, mar/2020.

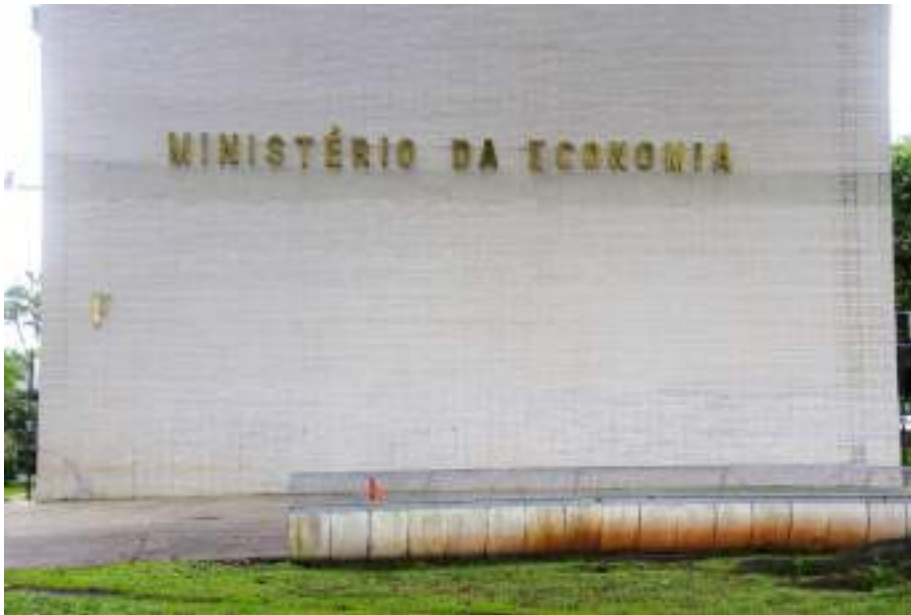
**Figura 192.** Deformações estruturais em função de movimentações na laje da sobreloja, com destacamento do revestimento cerâmico na Fachada Norte do Edifício Sede. Imagem: Alba Bispo, mar/2020.

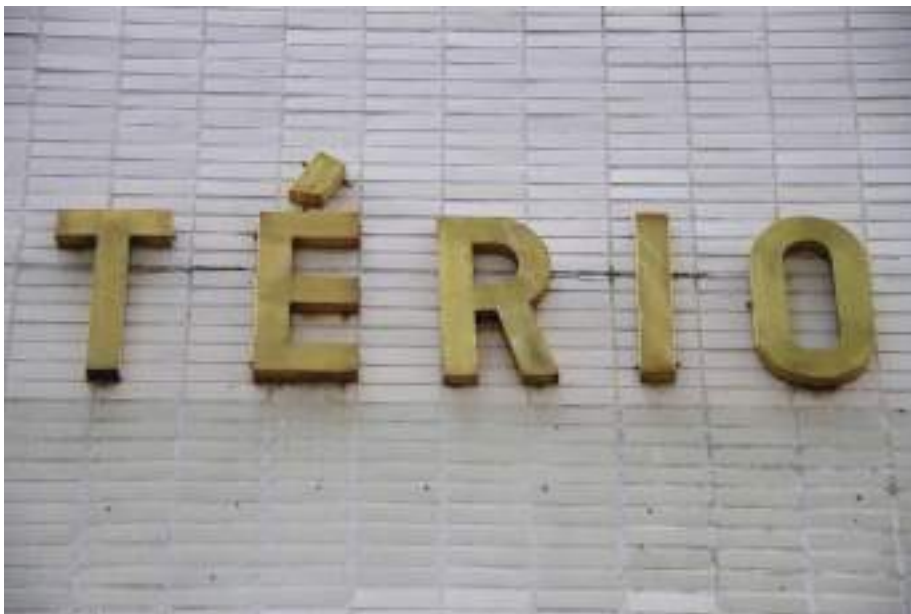
[Brasília\_AB\_mar2020\_E  
SPM\_BlocoF (1)]

**Figura 193.** Fissuras abaixo do letreiro em função de movimentações na laje da sobreloja, com destacamento do revestimento cerâmico na Fachada Norte do Edifício Sede. Imagem: Alba Bispo, mar/2020.

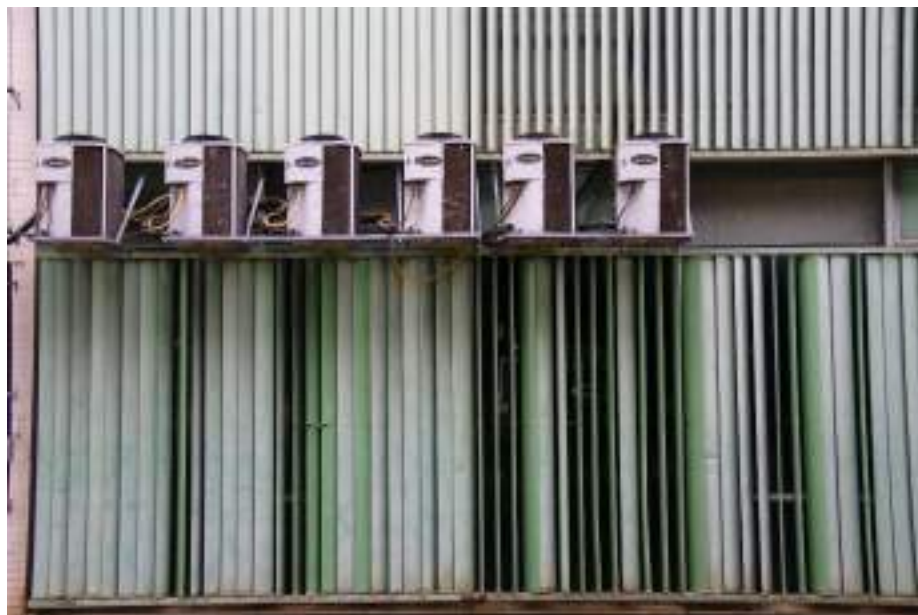
[Brasilia\_AB\_mar2020\_E  
SPM\_BlocoF (5)]

**Figura 200.** Concentração de unidades de ar-condicionado aparentes na Fachada Oeste, na área do Auditório, no térreo do Edifício Sede. Imagem: Alba Bispo, mar/2020.

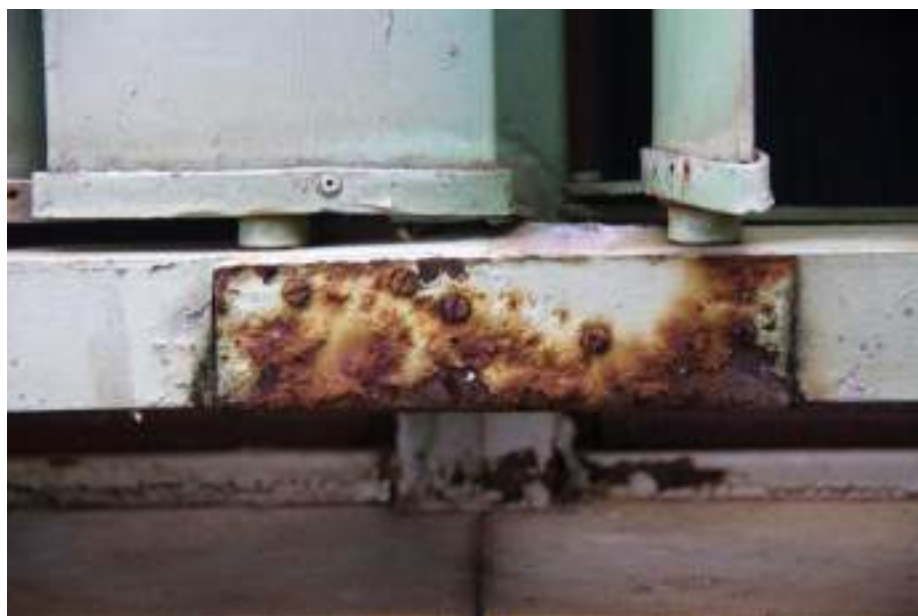
[Brasilia\_AB\_mar2020\_E  
SPM\_BlocoF (6)]

**Figura 201.** Corrosão metálica dos brises. Imagem: Alba Bispo, mar/2020.

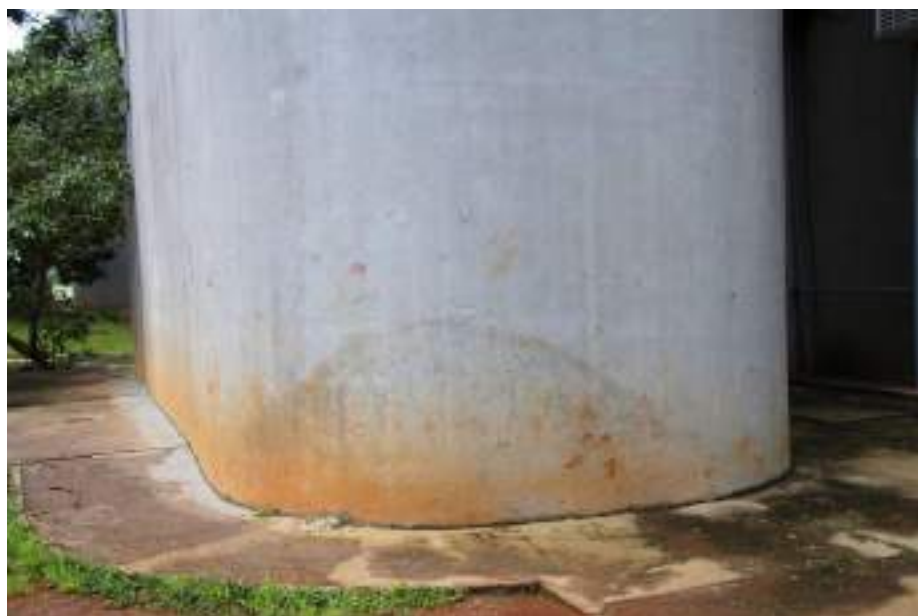
[Brasilia\_AB\_mar2020\_E  
SPM\_BlocoF (9)]

**Figura 203.** Sujidades e umidade localizada no concreto aparente da torre de emergência. Imagem: Alba Bispo, mar/2020.

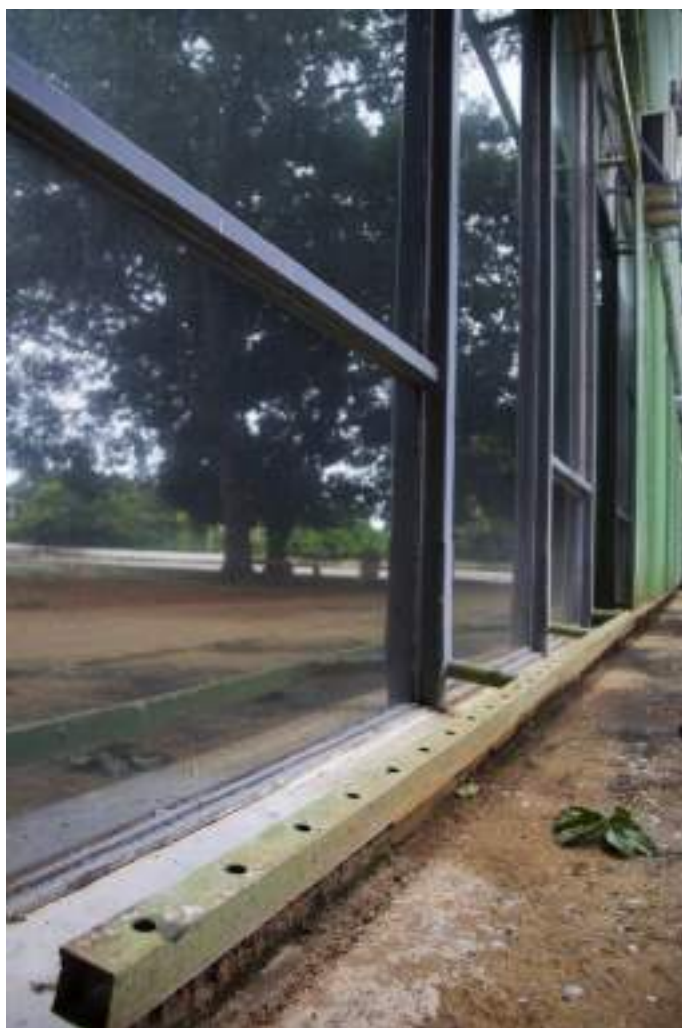
[Brasilia\_AB\_mar2020\_E SPM\_BlocoF (17)]

**Figura 204.** Supressão parcial de brises no térreo do Edifício Sede. Imagem: Alba Bispo, mar/2020.

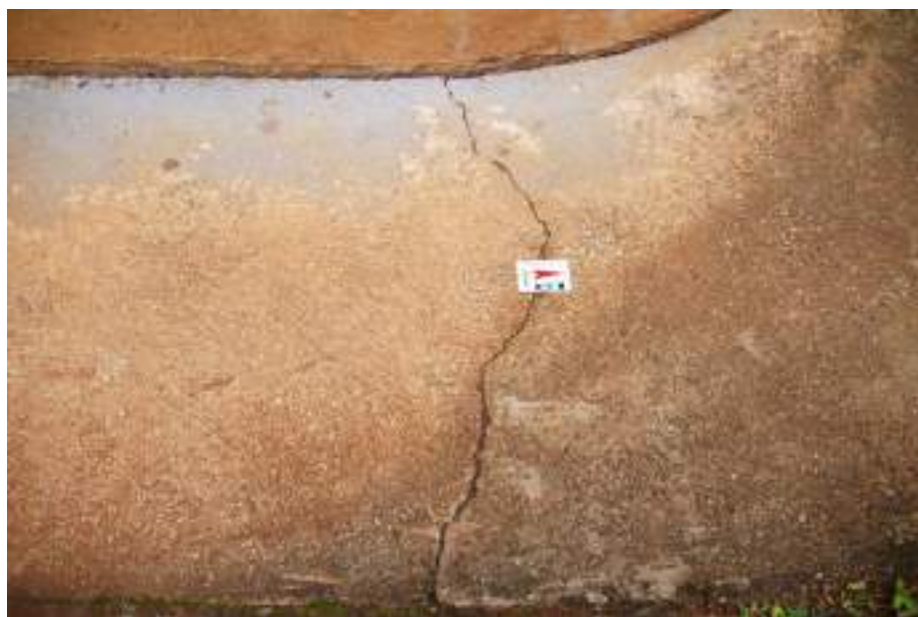
[Brasilia\_AB\_mar2020\_E  
SPM\_BlocoF (12)]

**Figura 206.** Trinca no passeio da Fachada Oeste, próximo ao volume das escadas de emergência decorrentes de movimentação de recalque no Edifício Sede. Imagem: Alba Bispo, mar/2020.

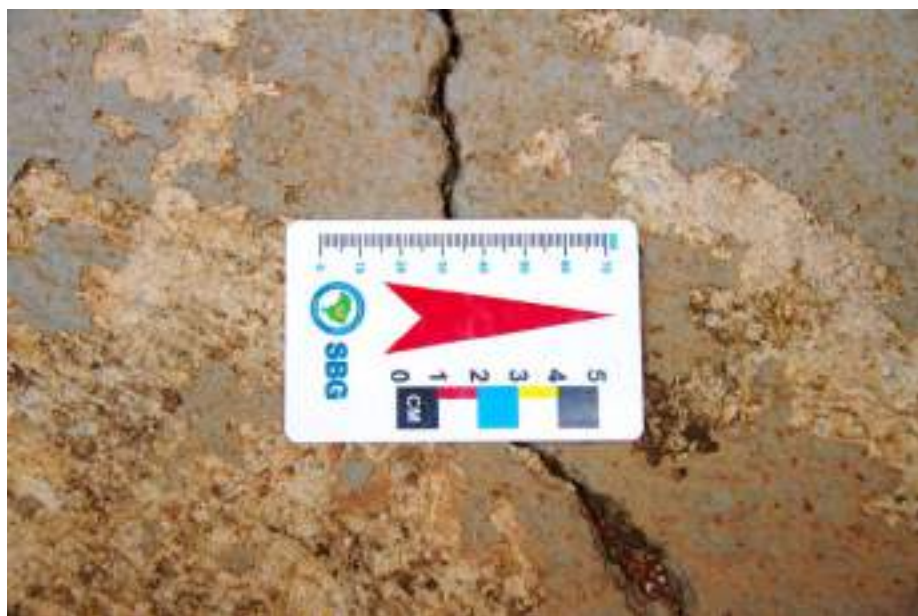
[Brasilia\_AB\_mar2020\_E  
SPM\_BlocoF (13)]

**Figura 207.** Trinca no passeio da Fachada Oeste, próximo ao volume das escadas de emergência decorrentes de movimentação de recalque no Edifício Sede. Imagem: Alba Bispo, mar/2020.

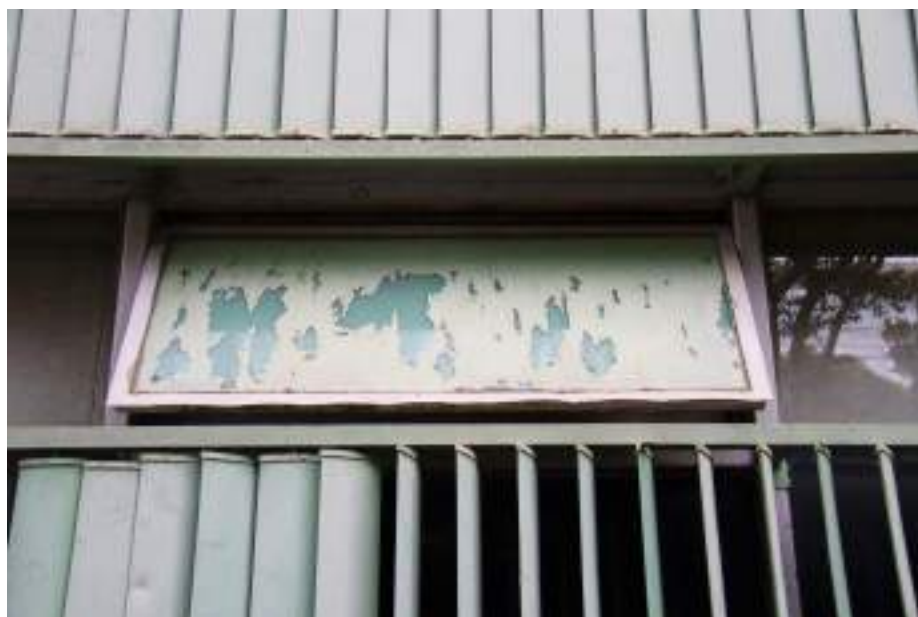
[Brasilia\_AB\_mar2020\_E  
SPM\_BlocoF (8)]

**Figura 208.** Desgaste e diversidade cromática de películas na Fachada Oeste do Edifício Sede. Imagem: Alba Bispo, mar/2020.

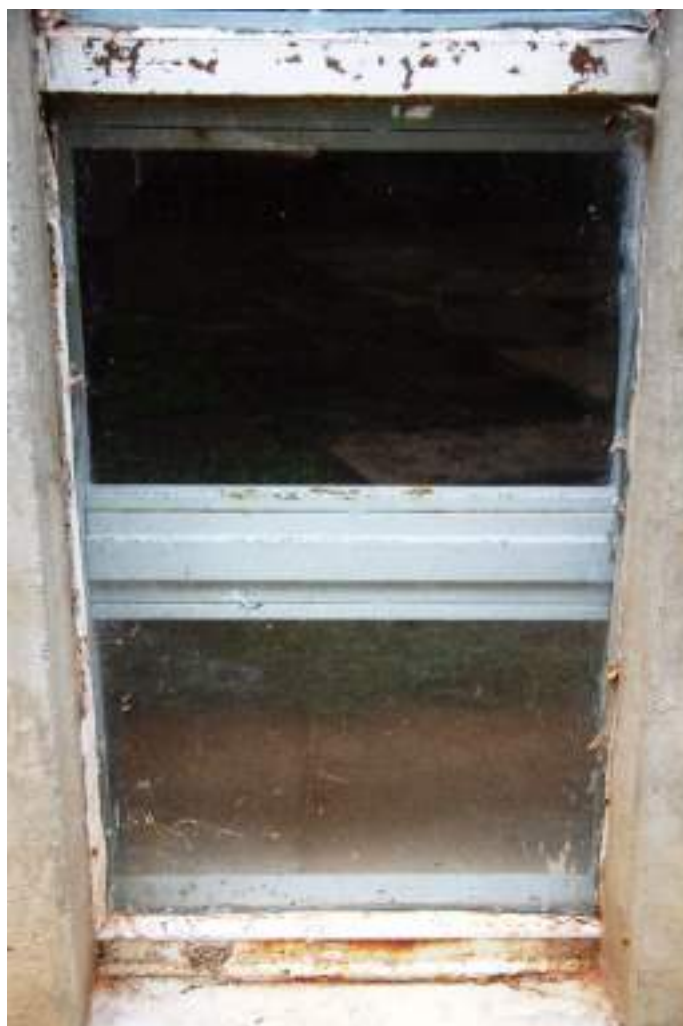
[Brasilia\_AB\_mar2020\_E  
SPM\_BlocoF (14)]

**Figura 209.** Oxidação em esquadria na torre das escadas de emergência do Edifício Sede. Imagem: Alba Bispo, mar/2020.

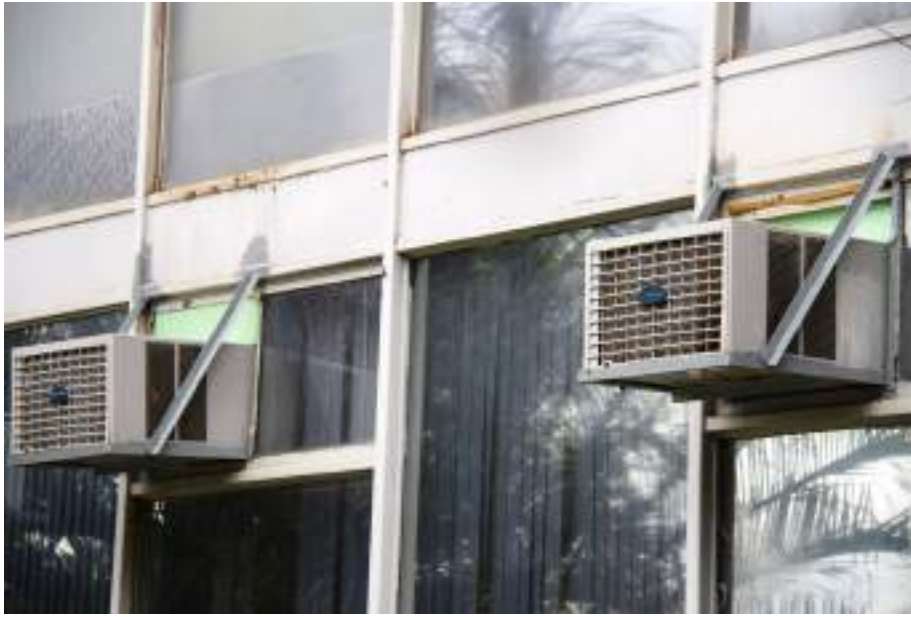
[Brasilia\_AB\_mar2020\_E  
SPM\_BlocoF (31)]

**Figura 210.** Adição de unidades de ar-condicionado aparentes na Fachada Leste do Edifício Sede, com incluindo tubos que interseccionam esquadrias e dutos que projetam pingos d'água constantemente na fachada, provocando danos de corrosão nas esquadrias e infiltrações, sobretudo no térreo. Imagem: Alba Bispo, mar/2020.

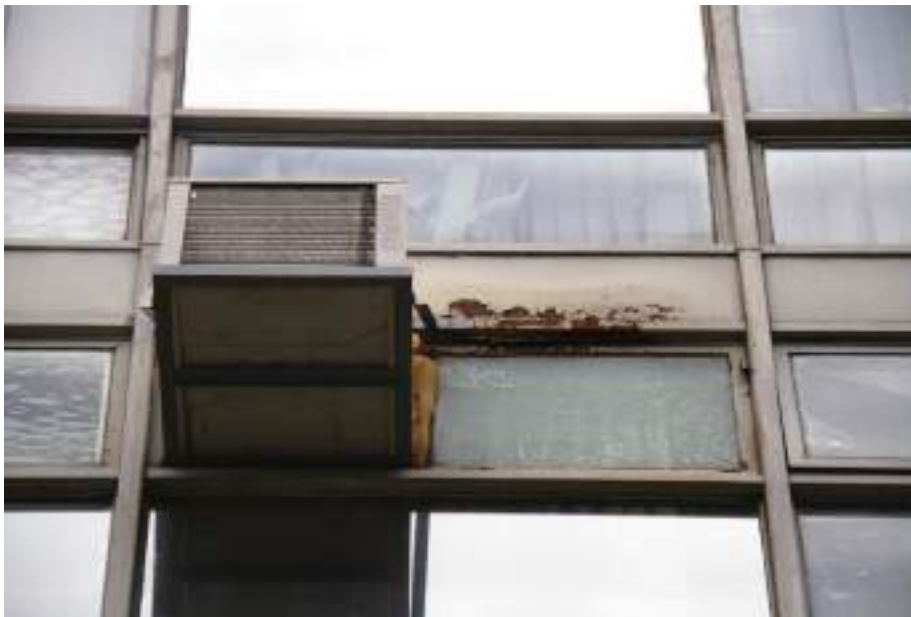
[Brasilia\_AB\_mar2020\_E  
SPM\_BlocoE (28)]

**Figura 211.** Oxidação e corrosão nas esquadrias da Fachada Leste; esquadrias interseccionadas por unidades aparentes de ar-condicionado. Imagem: Alba Bispo, mar/2020.
